Odbor cestnej databanky - 2100

CELKOVÝ PREHĽAD STAVU VOZOVIEK CESTNÝCH KOMUNIKÁCIÍ SR

Stav siete cestných komunikácií k: 1.1.2008

BRATISLAVA, 2008

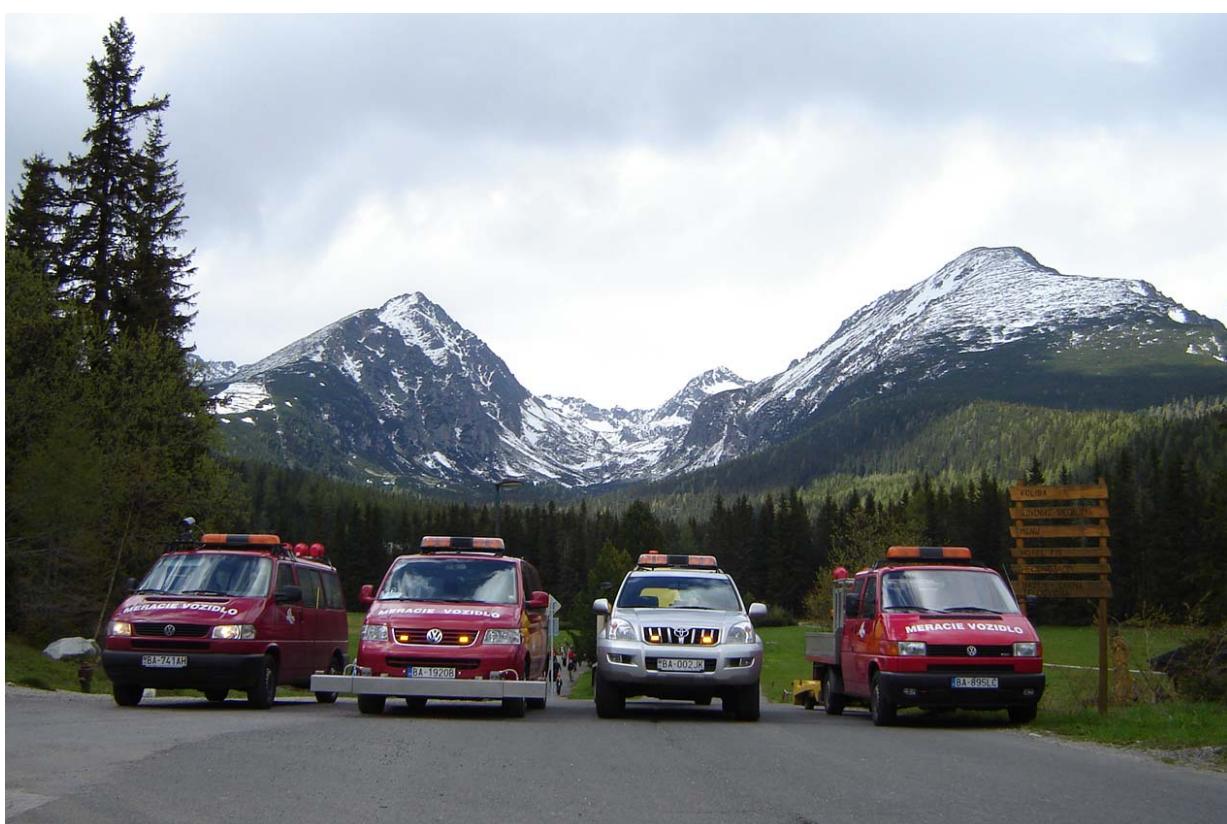
Diagnostická technika Slovenskej správy cest

Stav vozoviek sa zistuje pomocou týchto diagnostických zariadení:

PROFILOGRAPH GE: slúži na meranie pozdĺžnej a priečnej nerovnosti vozoviek, smerového a výškového vedenia trasy cestných komunikácií, pozdĺžneho a priečneho sklonu vozoviek,

SKIDDOMETER BV-11: slúži na meranie pozdĺžneho šmykového trenia vozovky,

KUAB FWD - 50: slúži na zistenie únosnosti vozovky,

VIDEOCAR: je určený na vytváranie videopasportu cestnej siete a vykonávanie rýchlych vizuálnych prehliadok.

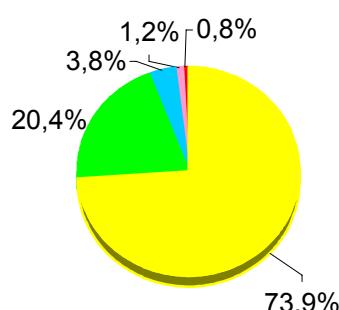
STAV CESTNÝCH KOMUNIKÁCIÍ V SR

- na základe meraní vyjazdených koľají a na základe meraní pozdĺžnej nerovnosti /IRI/

VYJAZDENÉ KOĽAJE

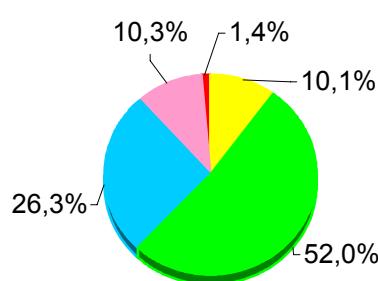
POZDĽŽNA NEROVNOSŤ /IRI/

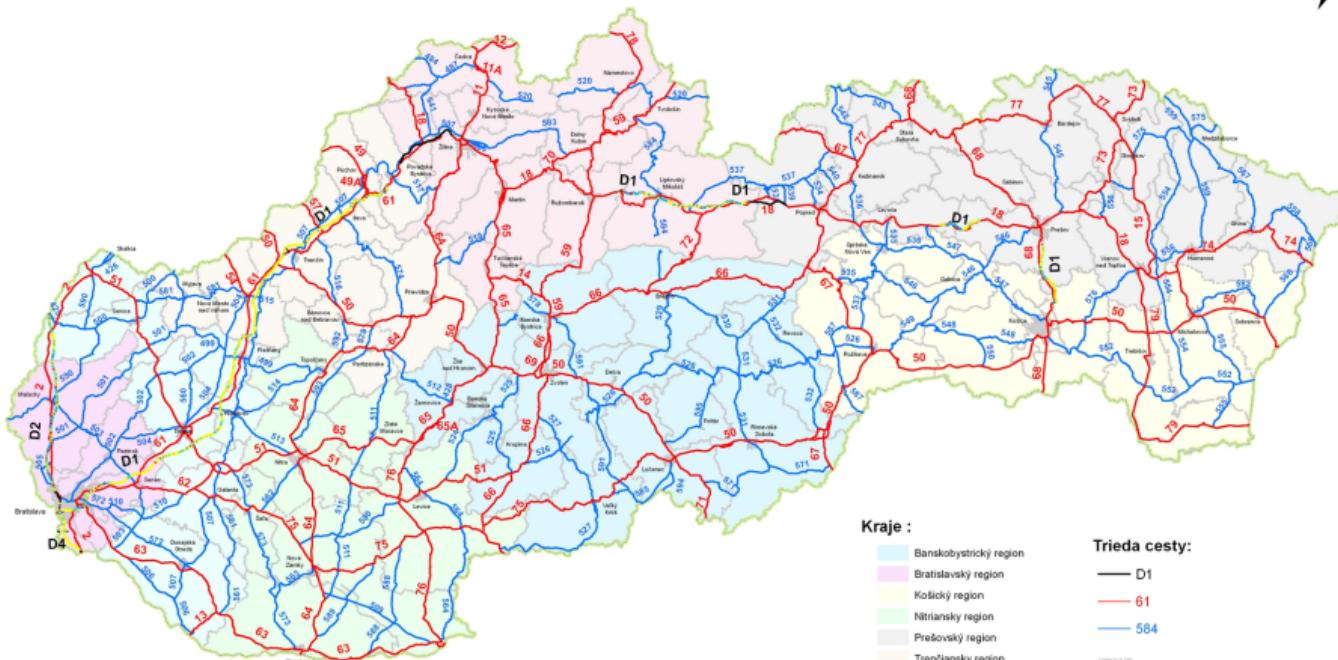
Stav diaľnic z hľadiska pozdĺžných nerovností (IRI) v roku 2007

Klasifikácia stavu vozovky:

dobrý	vymovujúci	nevymovujúci
-------	------------	--------------

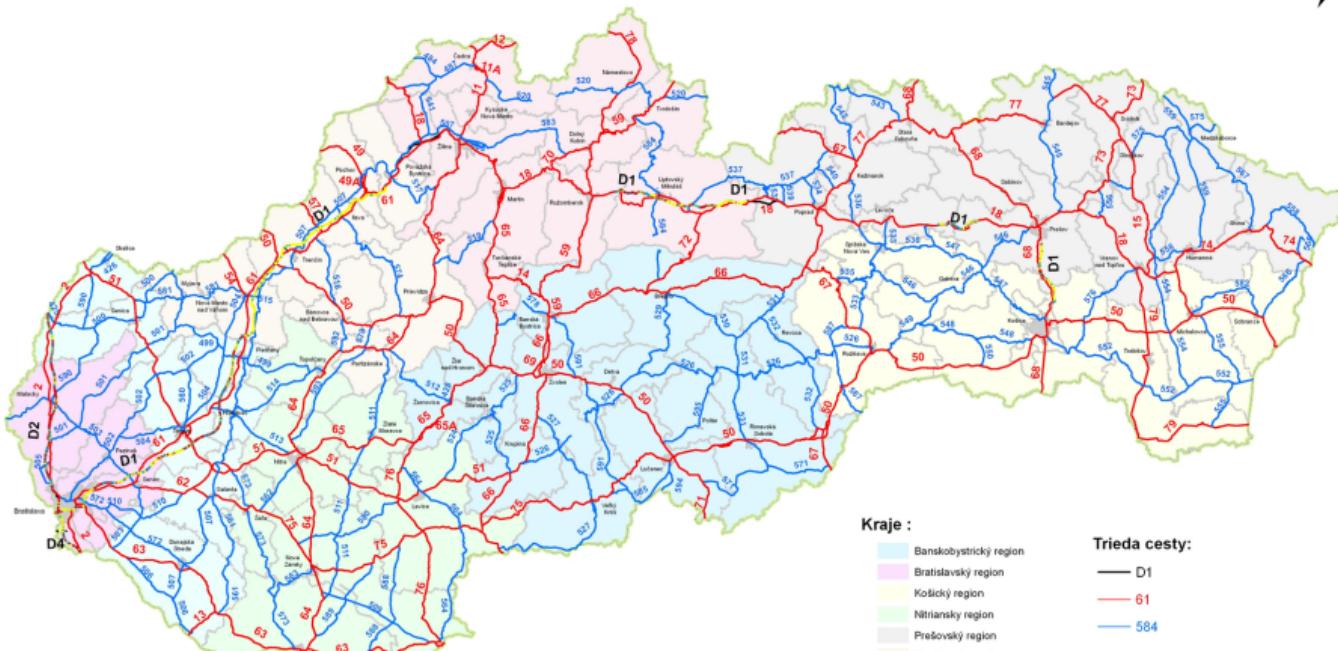
Stav diaľnic z hľadiska vyjazdených koľají v roku 2007

Klasifikácia stavu vozovky:
dobrý výhovujúci nevýhovujúci

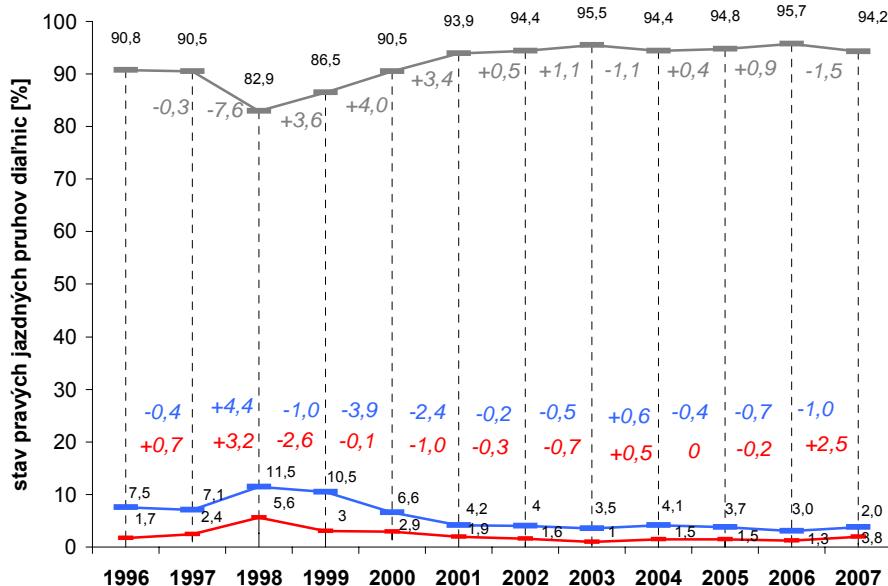
DIAĽNICE - percentuálne vyjadrenie zmeny stavu

- stav diaľnic na základe meraní vykonávaných diagnostickou technikou

vyjazdené koľaje

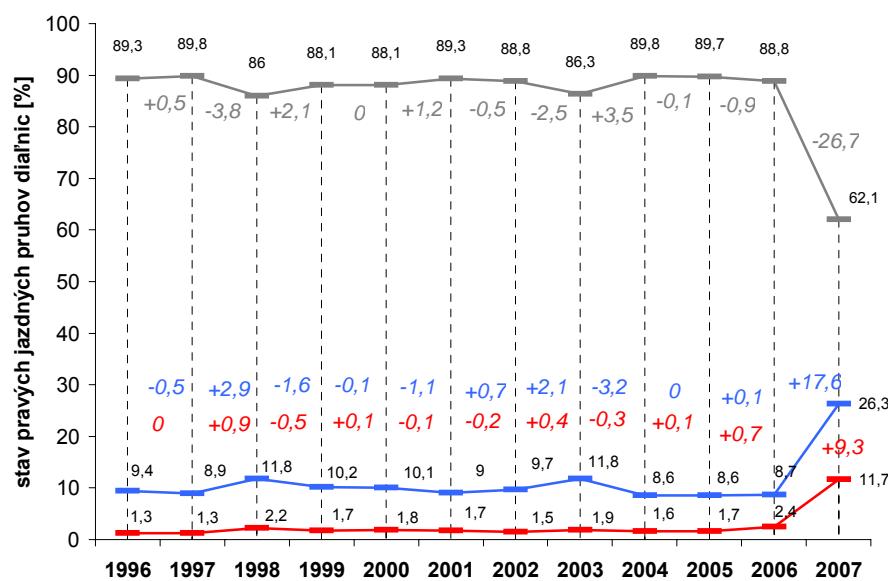
pozdĺžna nerovnosť /IRI/

LEGENDA: 3.- stupňová klasifikácia stavu vozoviek:

— I. - dobrý — II. - vyhovujúci — III. - nevyhovujúci

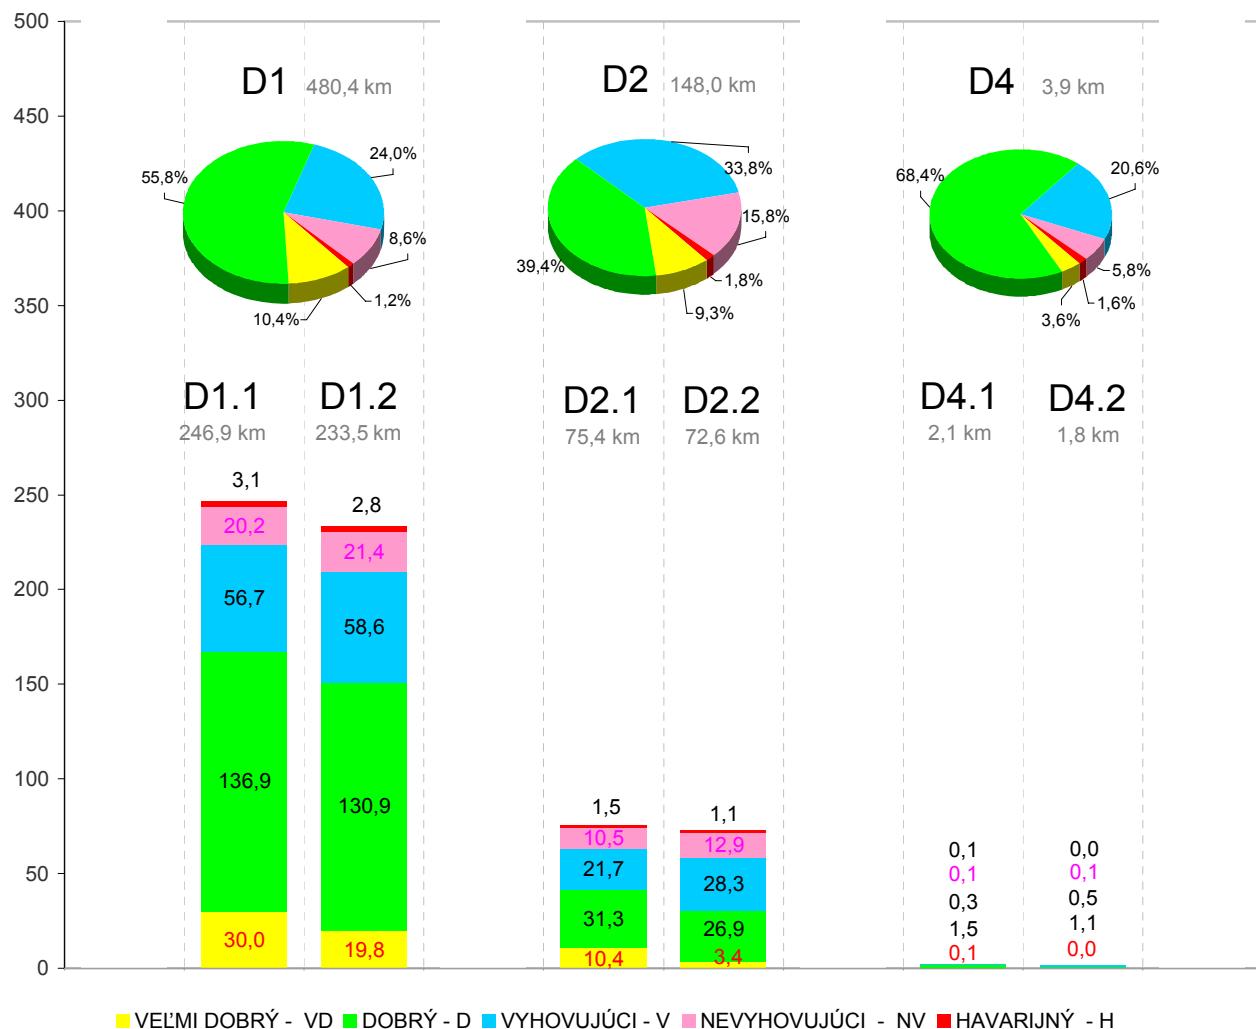
DIAĽNICE z hľadiska pozdĺžnej nerovnosti /IRI/

- stav diaľnic na základe meraní vykonaných v roku 2007 diagnostickou technikou
- rozdelenie podľa orientácie jazdných pásov

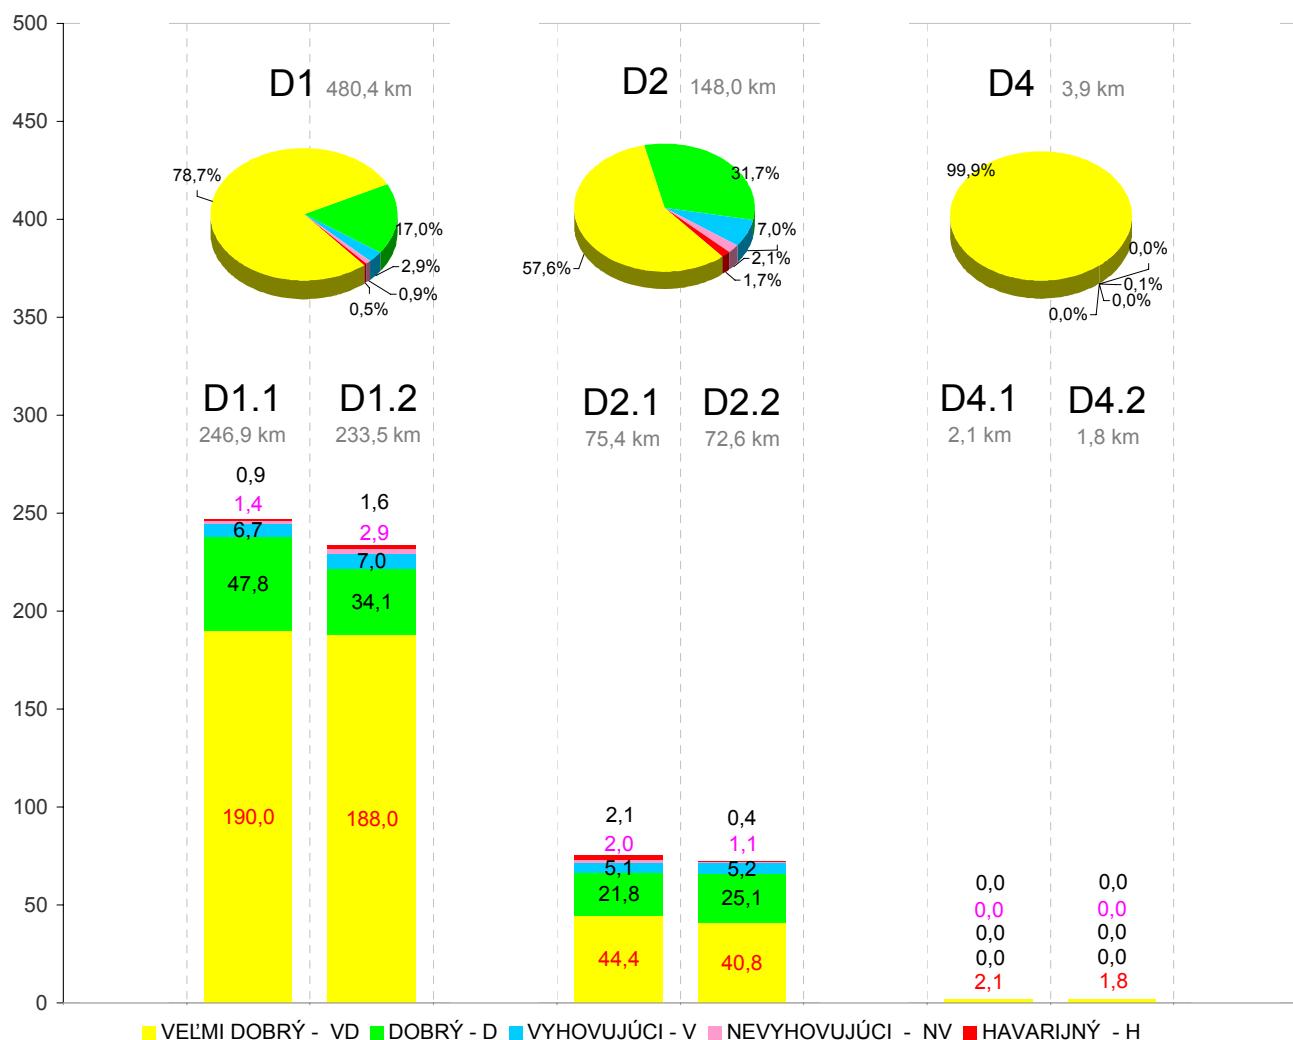
DIAL'NICE z hľadiska vyjazdených kolají

- stav diaľnic na základe meraní vykonaných v roku 2007 diagnostickou technikou
- rozdelenie podľa orientácie jazdných pásov

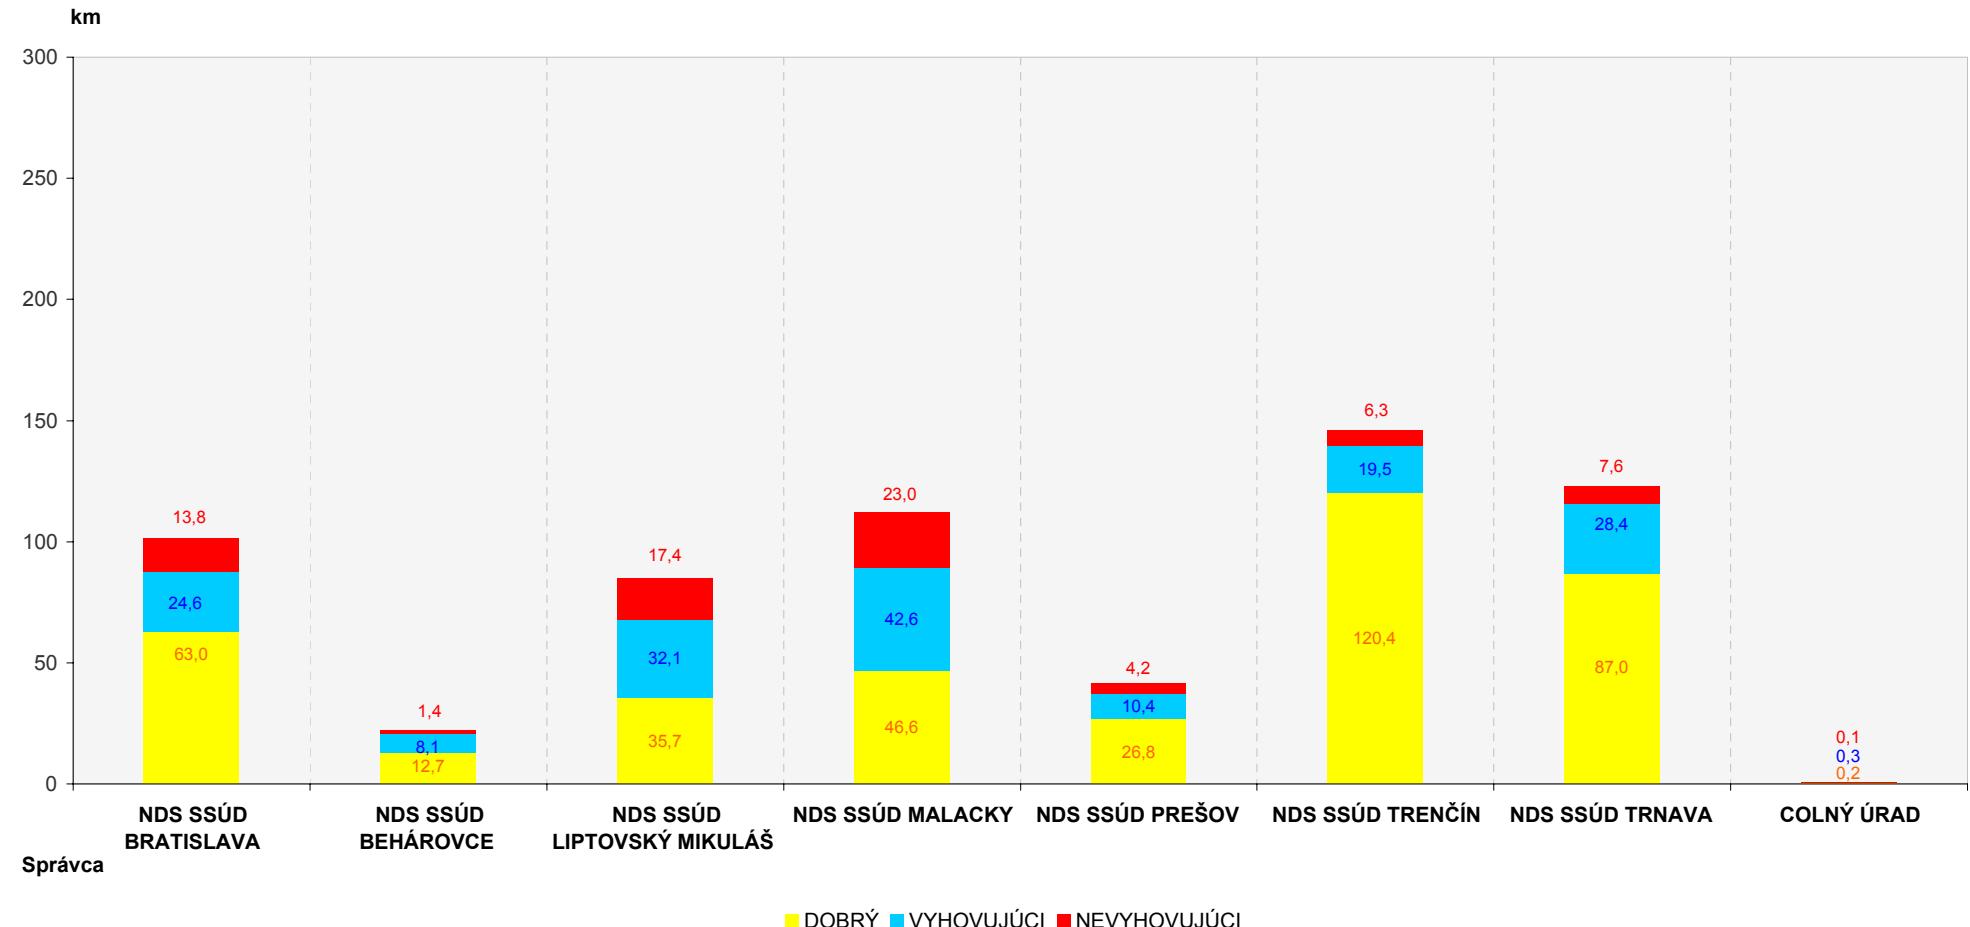
DIAL'NICE z hľadiska pozdĺžnej nerovnosti /IRI/

- stav hodnotených diaľnic na základe meraní vykonaných v roku 2007 diagnostickou technikou

ČLENENIE: VLASTNÍK/SPRÁVCA CK

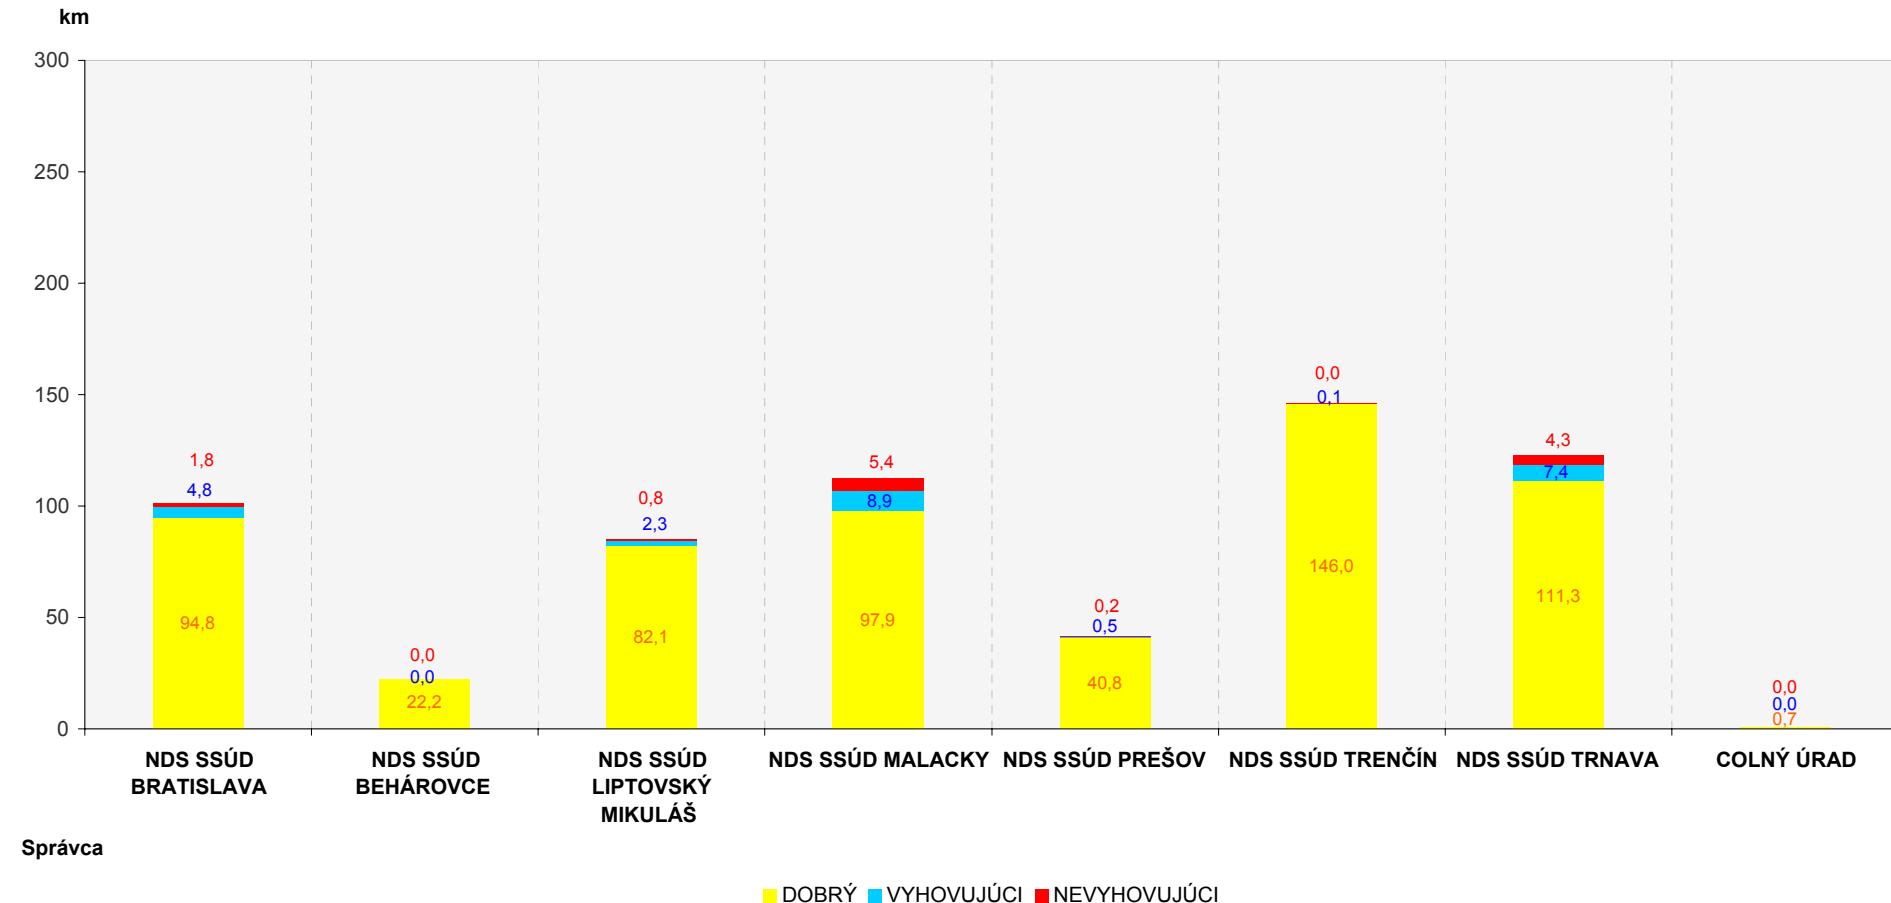
DIAL'NICE z hľadiska vyjazdených koľají

- stav hodnotených ciest na základe meraní vykonaných v roku 2007 diagnostickou technikou

ČLENENIE: VLASTNÍK/SPRÁVCA CK

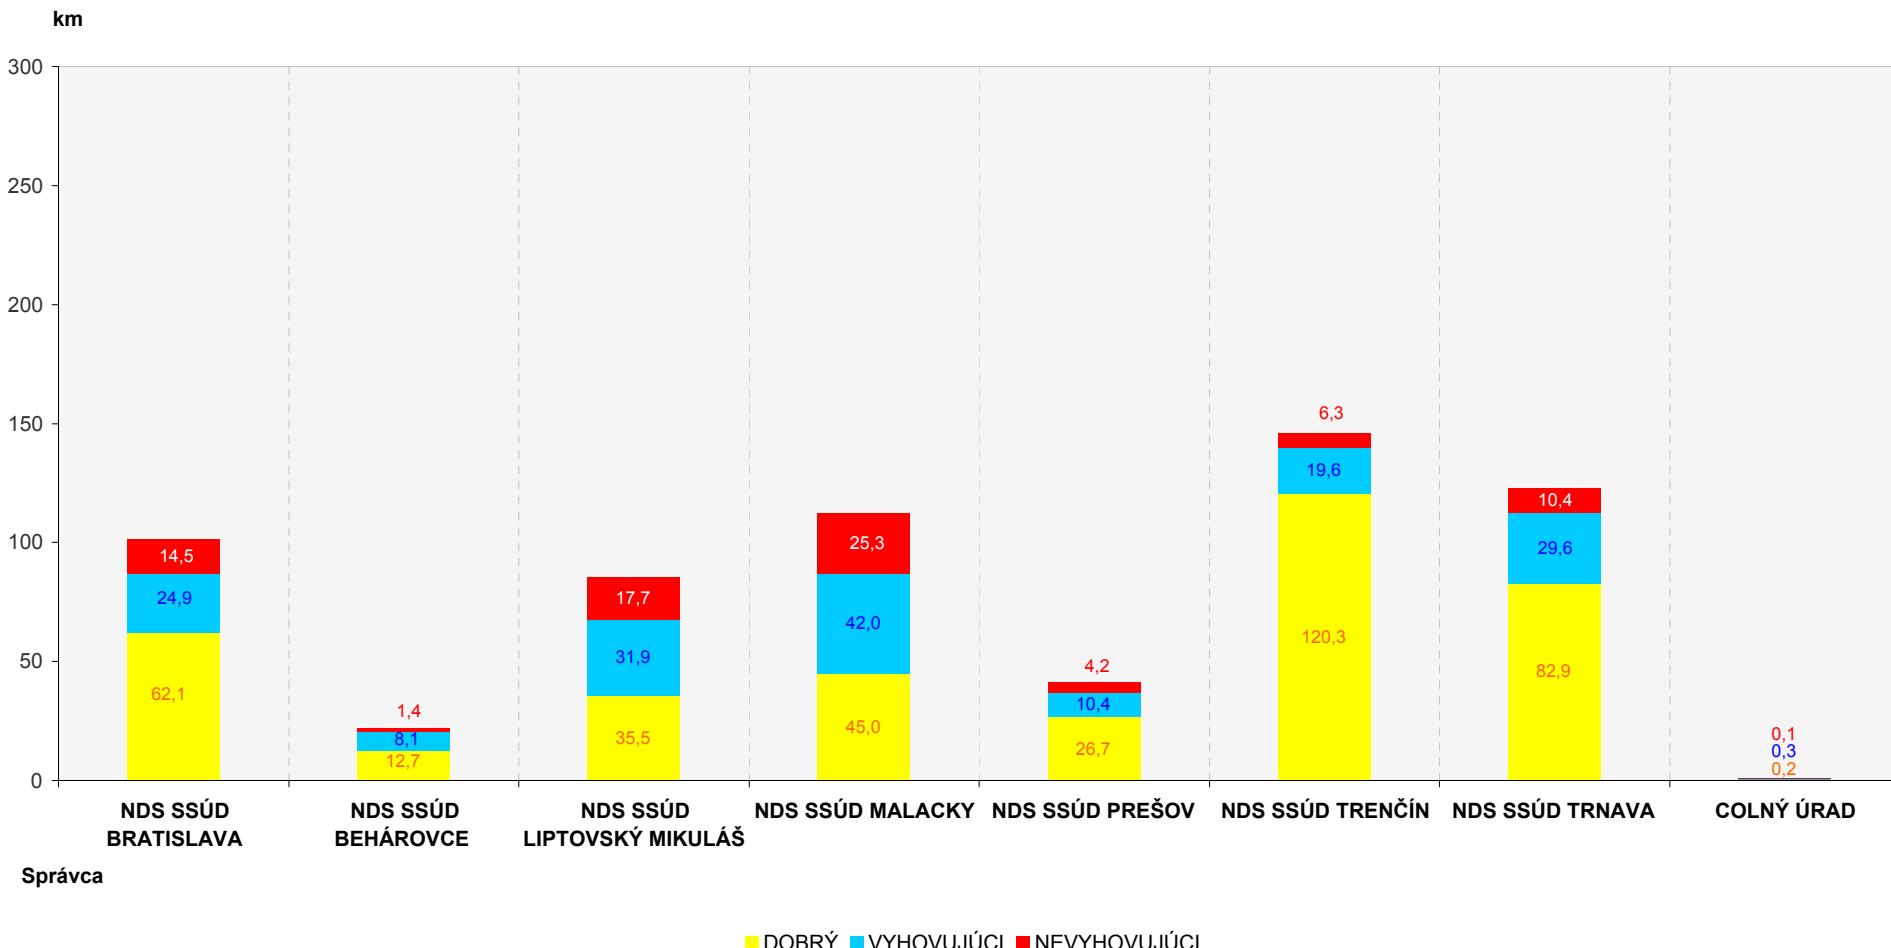
DIAL'NICE z hľadiska pozdĺžnej nerovnosti /IRI/ a z hľadiska vyjazdených koľají

- stav hodnotených ciest na základe meraní vykonaných v roku 2007 diagnostickou technikou

ČLENENIE: VLASTNÍK/SPRÁVCA CK

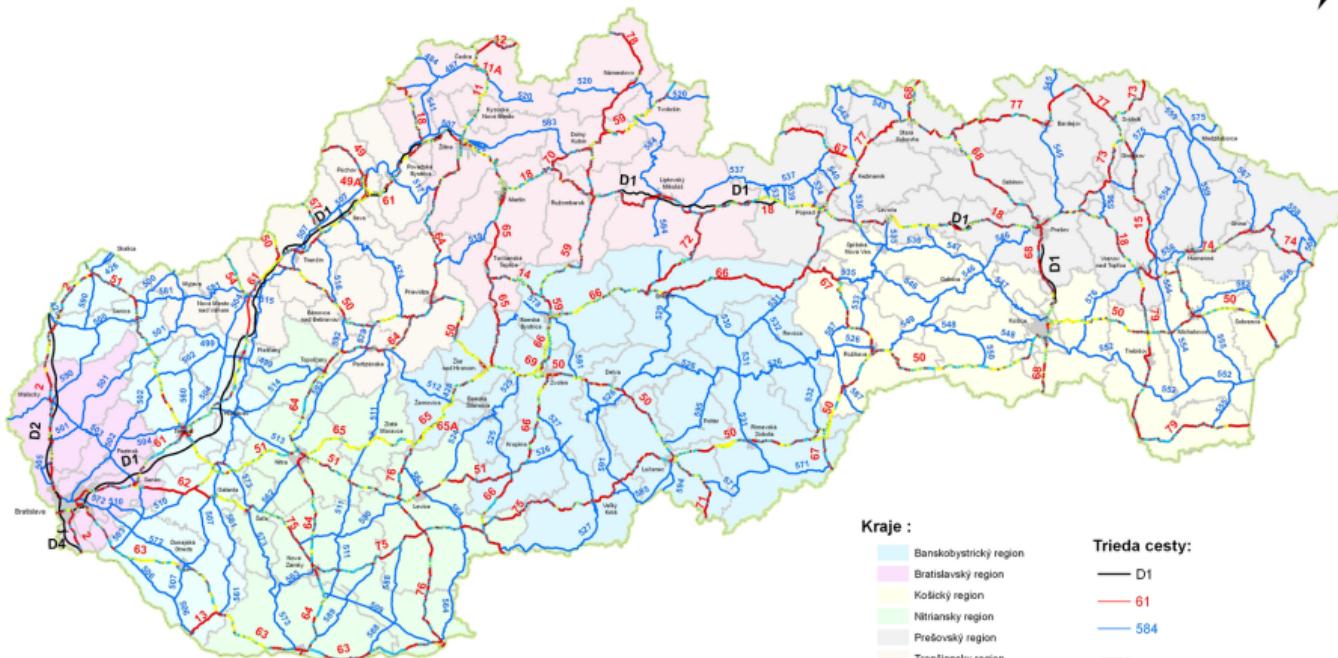
Stav cest I. triedy z hľadiska pozdĺžných nerovností (IRI) v roku 2007

Klasifikácia stavu vozovky:
dobrý výhovujúci nevýhovujúci

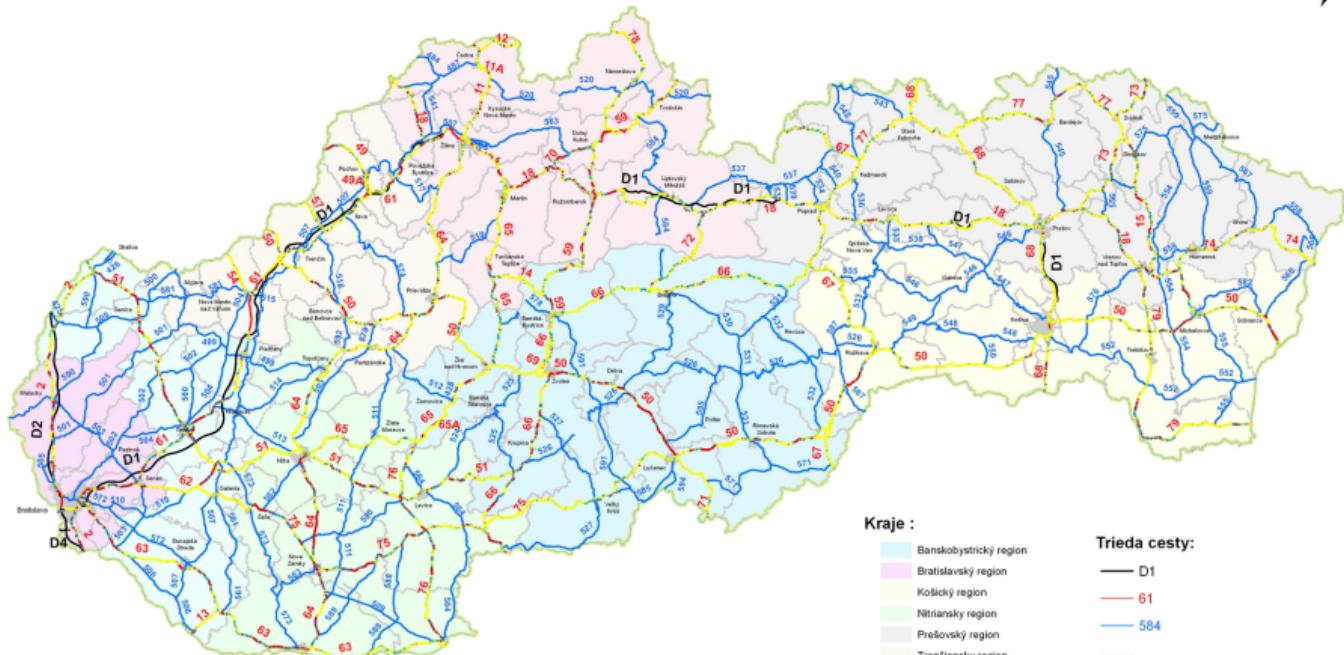
Stav cest I. triedy z hľadiska vyjazdených koľají v roku 2007

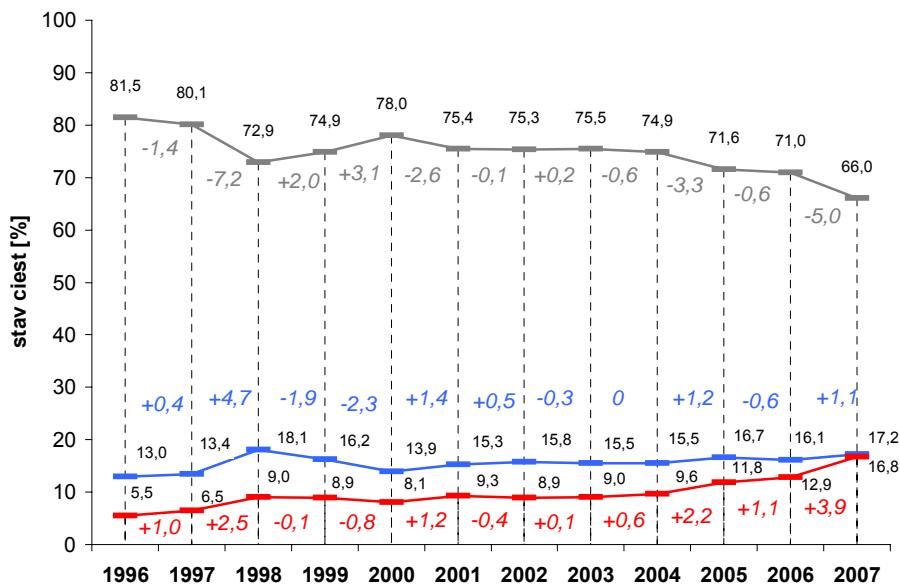
- stav ciest na základe meraní vykonávaných diagnostickou technikou

vyjazdené koľaje

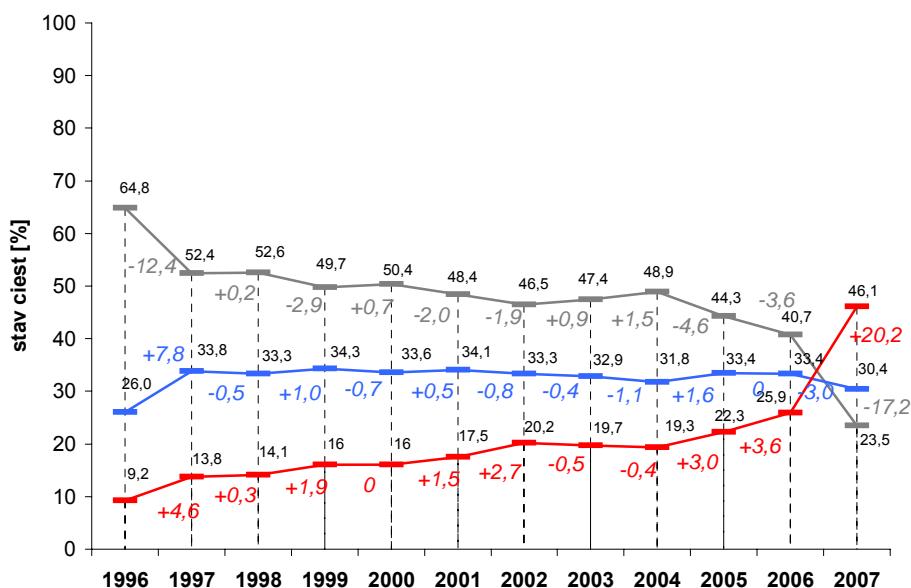
pozdĺžna nerovnosť /IRI/

LEGENDA: 3.- stupňová klasifikácia stavu vozoviek:

— I. - dobrý — II. - vyhovujúci — III. - nevhovujúci

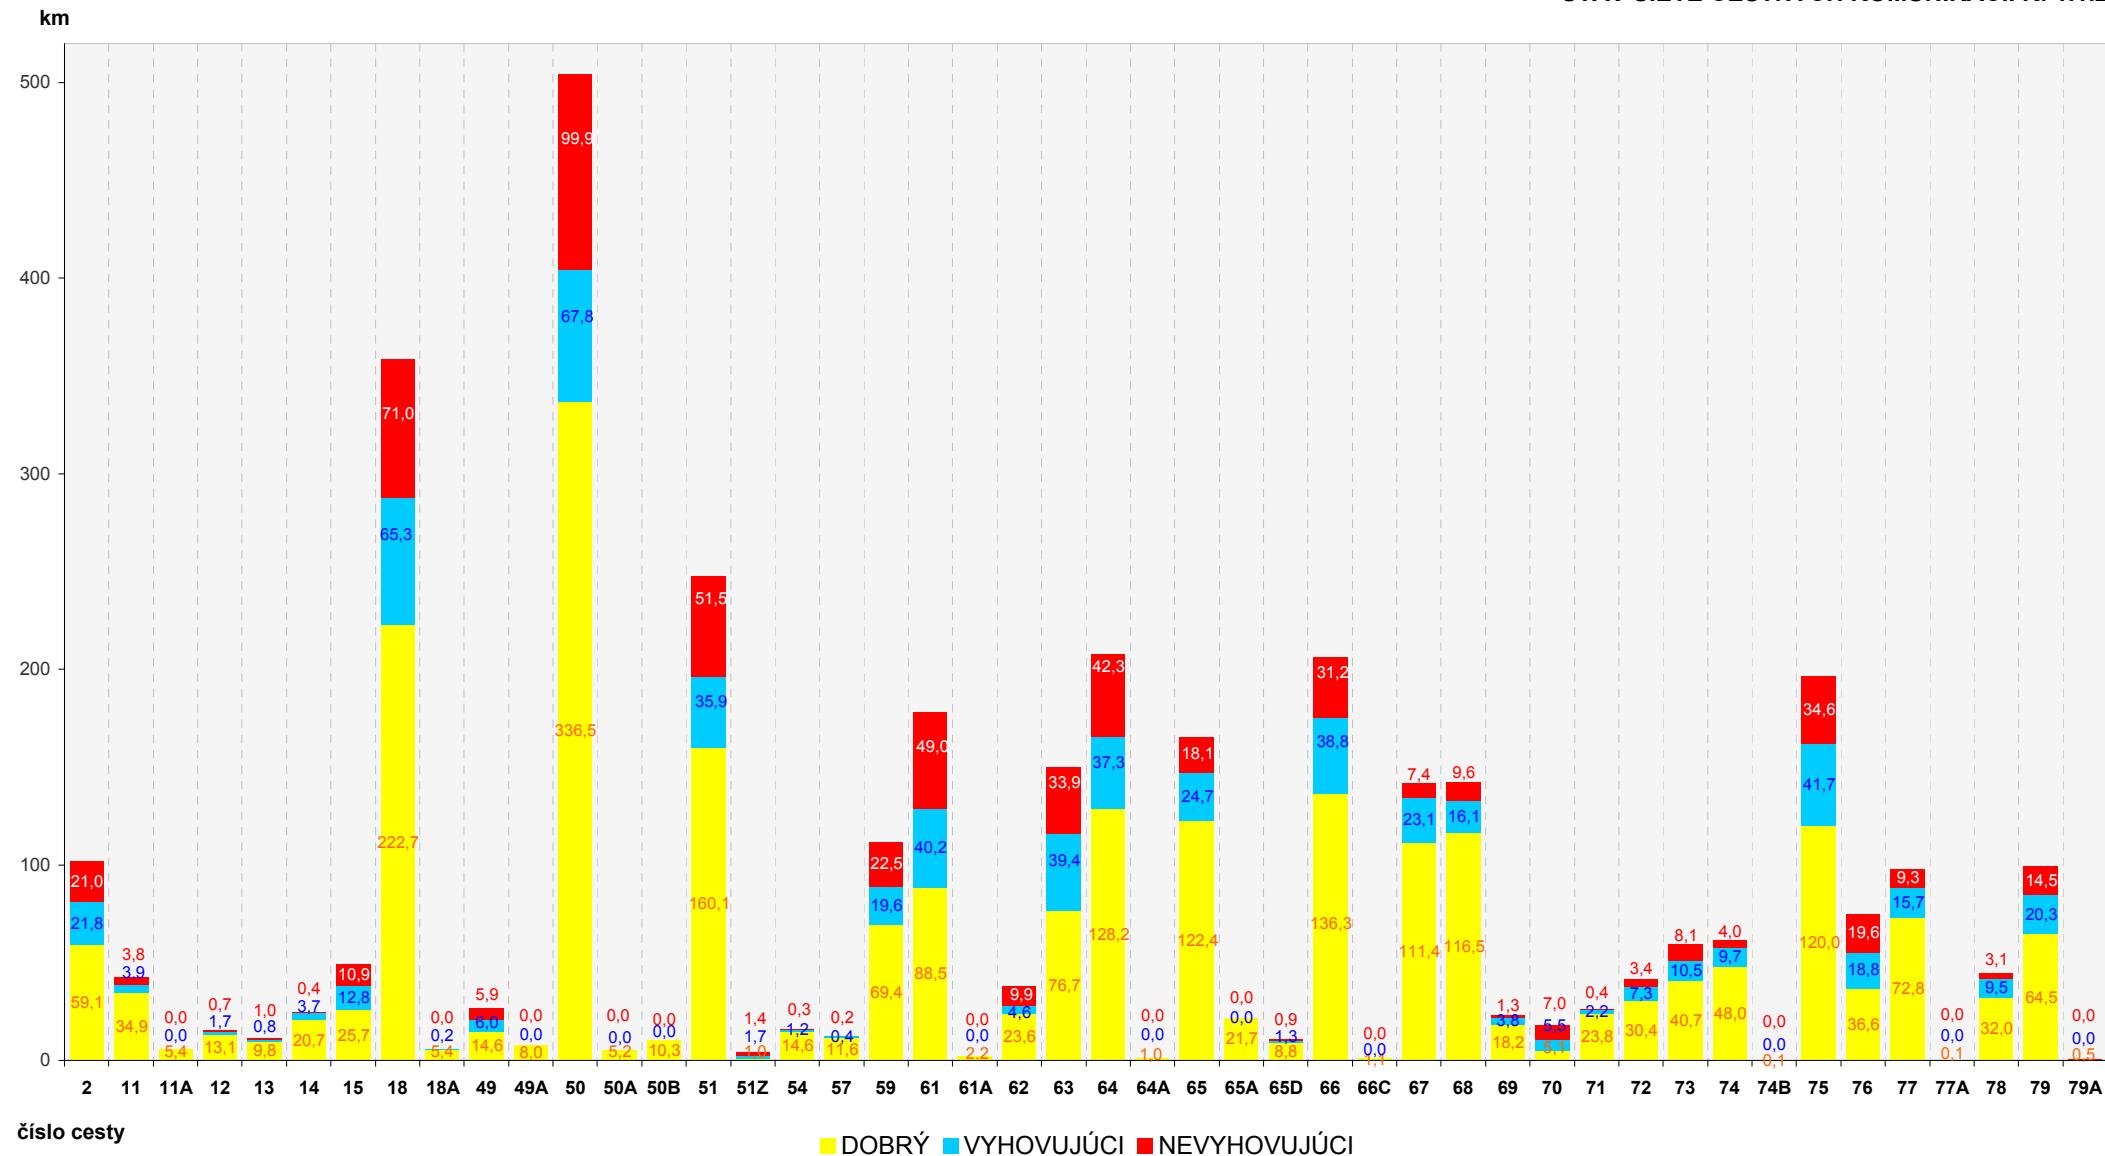
CESTY I. TRIEDY z hľadiska vyjazdených koľají

- stav hodnotených ciest na základe meraní vykonaných v roku 2007 diagnostickou technikou

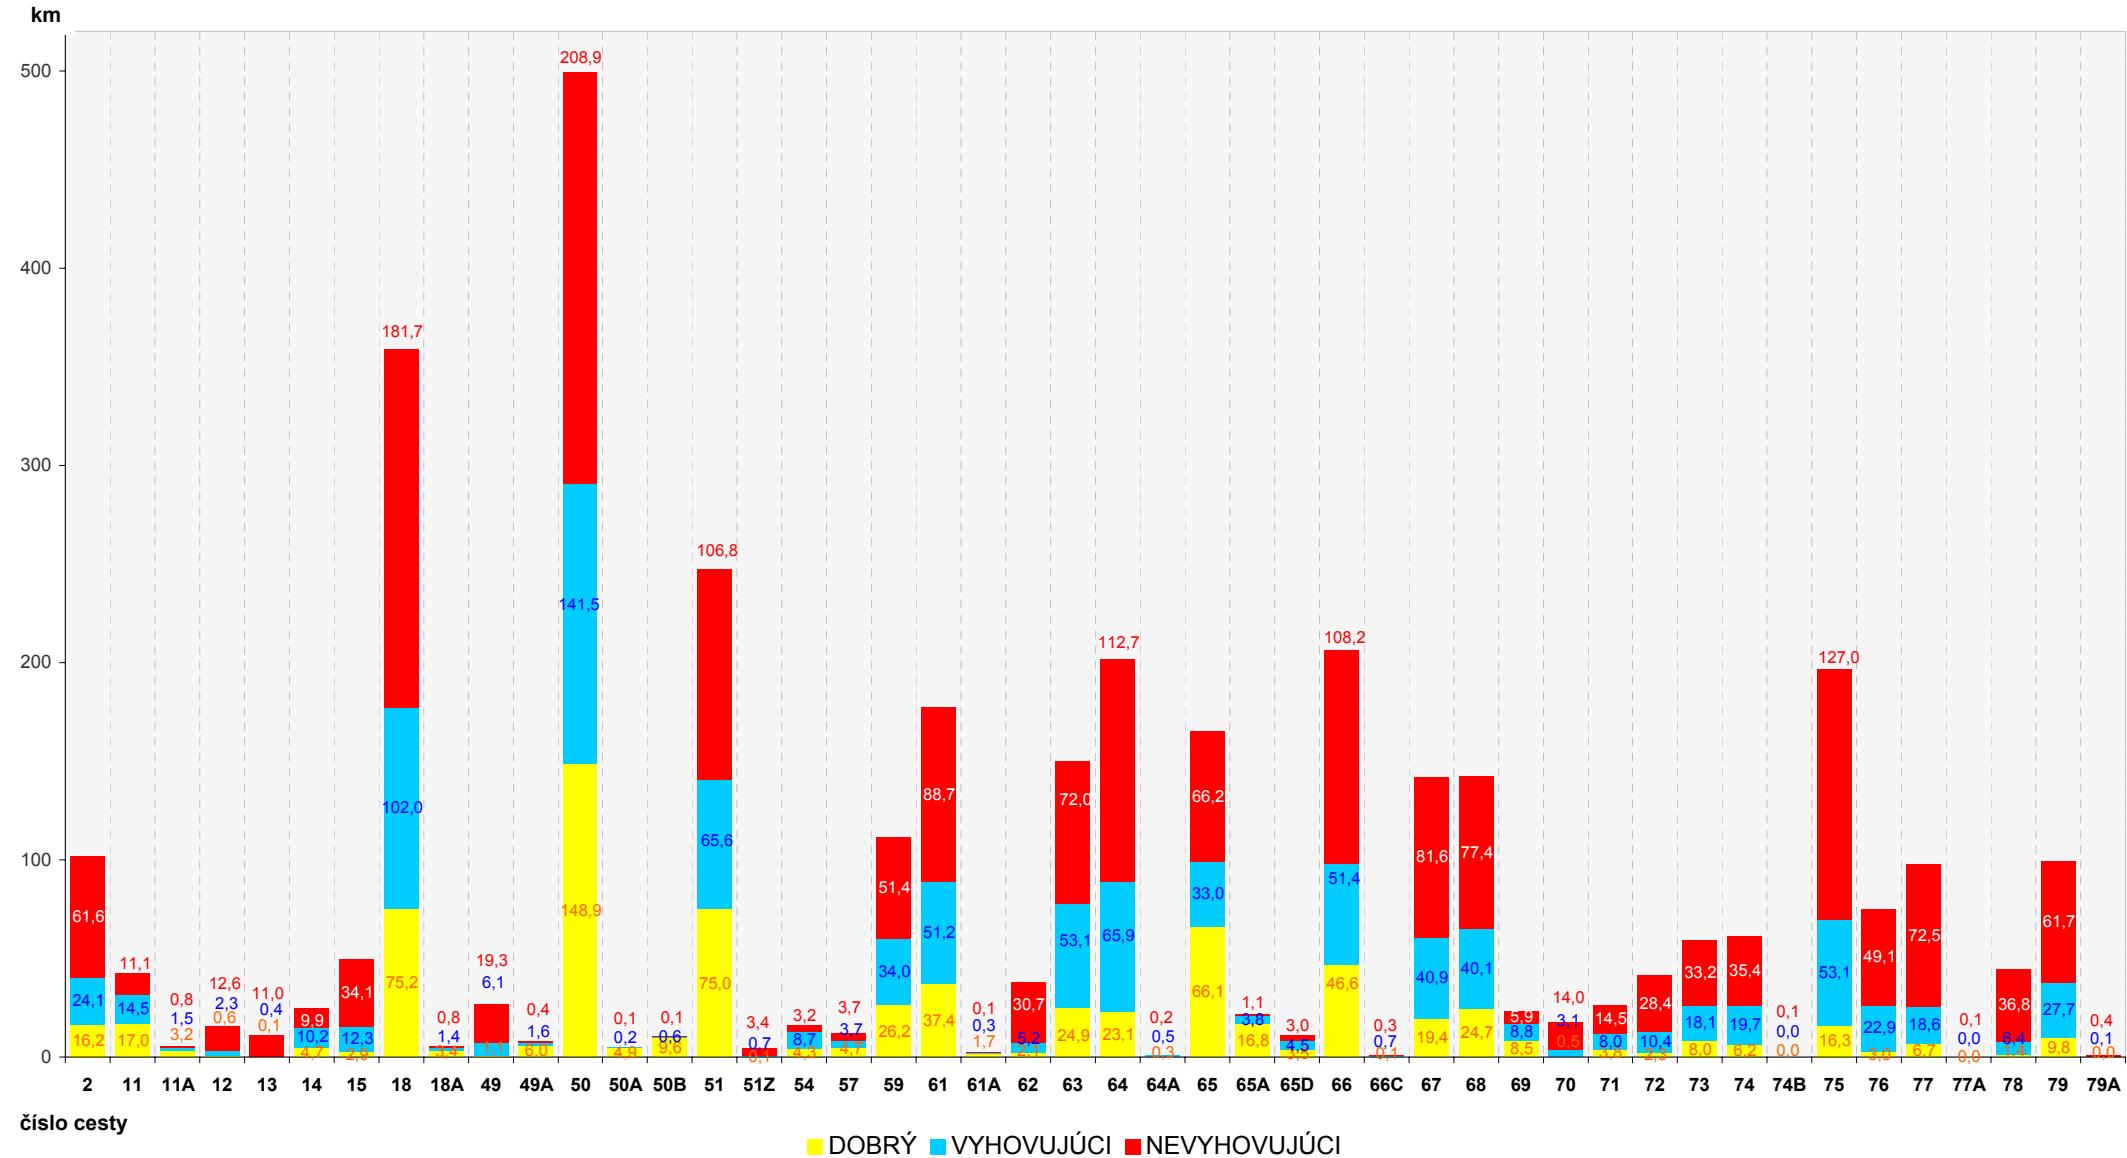
CESTY I. TRIEDY z hľadiska vyjazdených koľají a pozdĺžnej nerovnosti /IRI/

- stav hodnotených ciest na základe meraní vykonaných v roku 2007 diagnostickou technikou

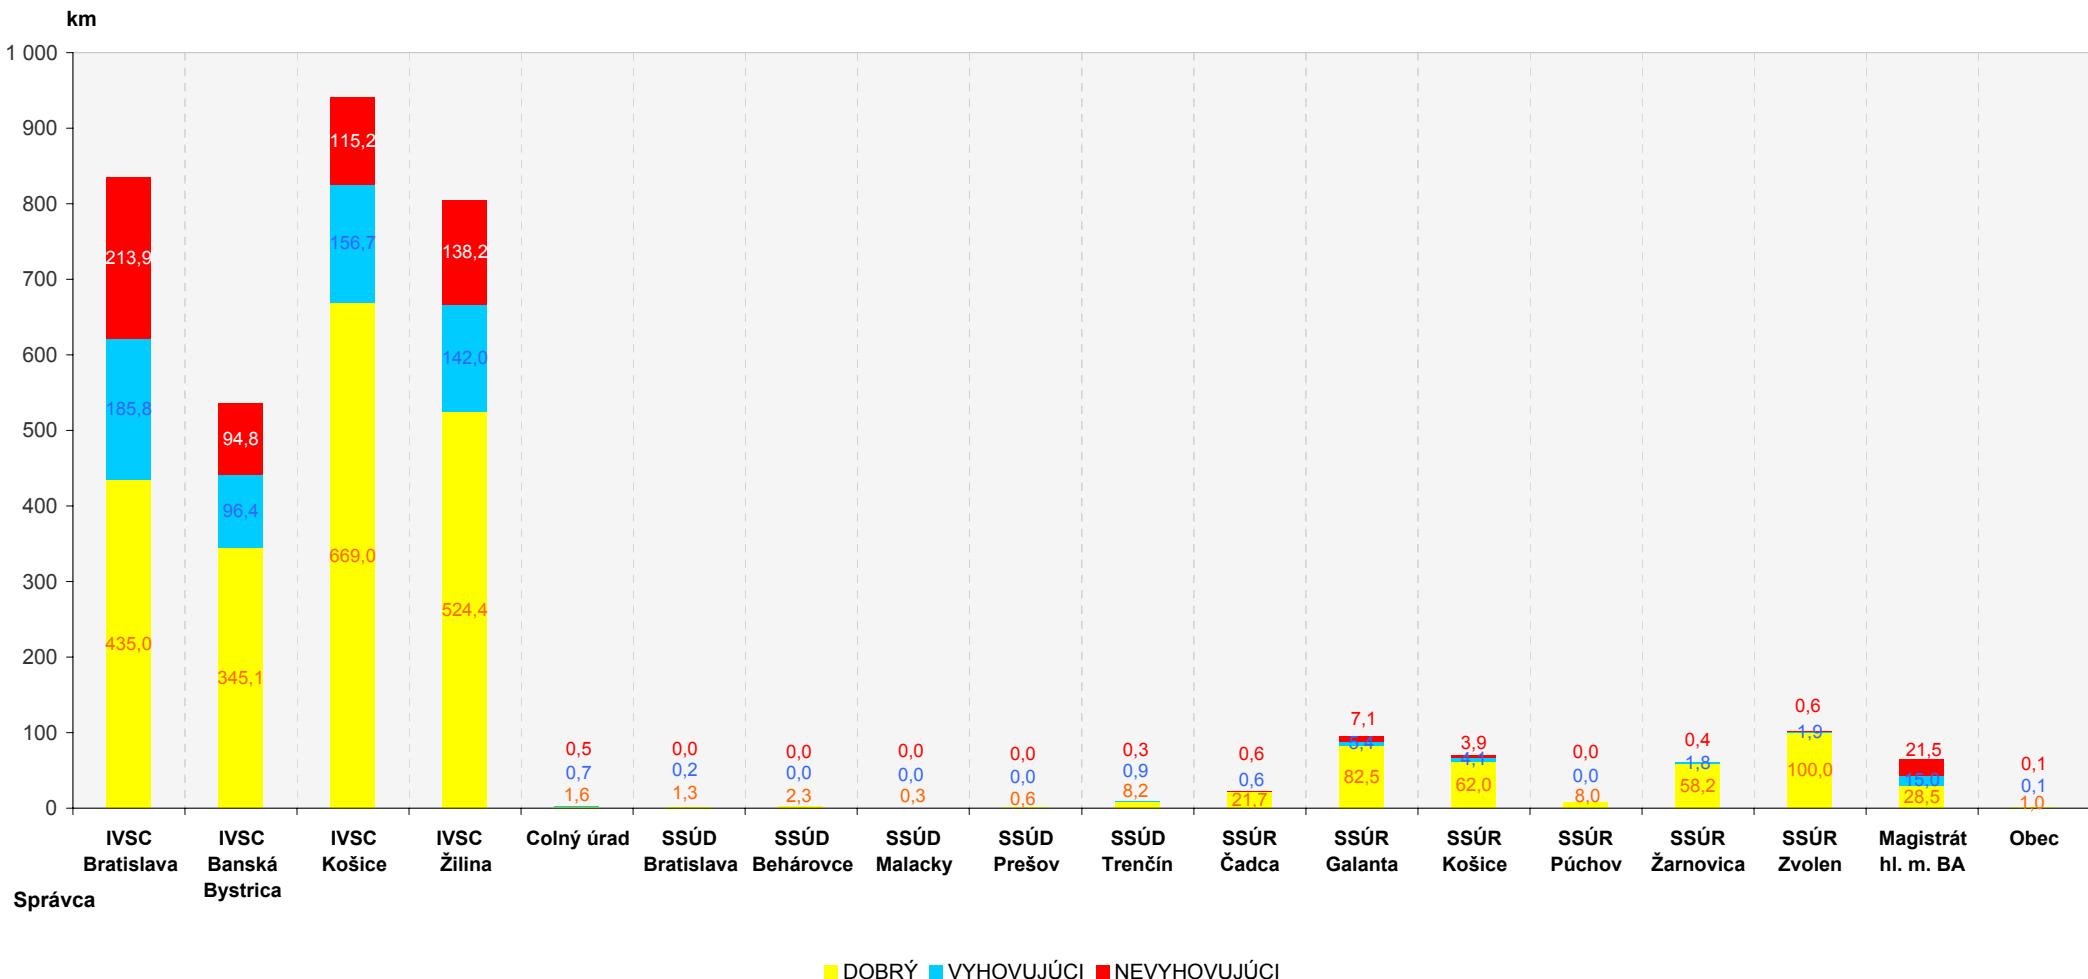
CESTY I. TRIEDY z hľadiska vyjazdených koľají

ČLENENIE: VLASTNÍK/SPRÁVCA CK
