Odbor cestnej databanky - 2100

CELKOVÝ PREHĽAD STAVU VOZOVIEK CESTNÝCH KOMUNIKÁCIÍ SR

Stav siete cestných komunikácií k: 1.1.2008

BRATISLAVA, 2008

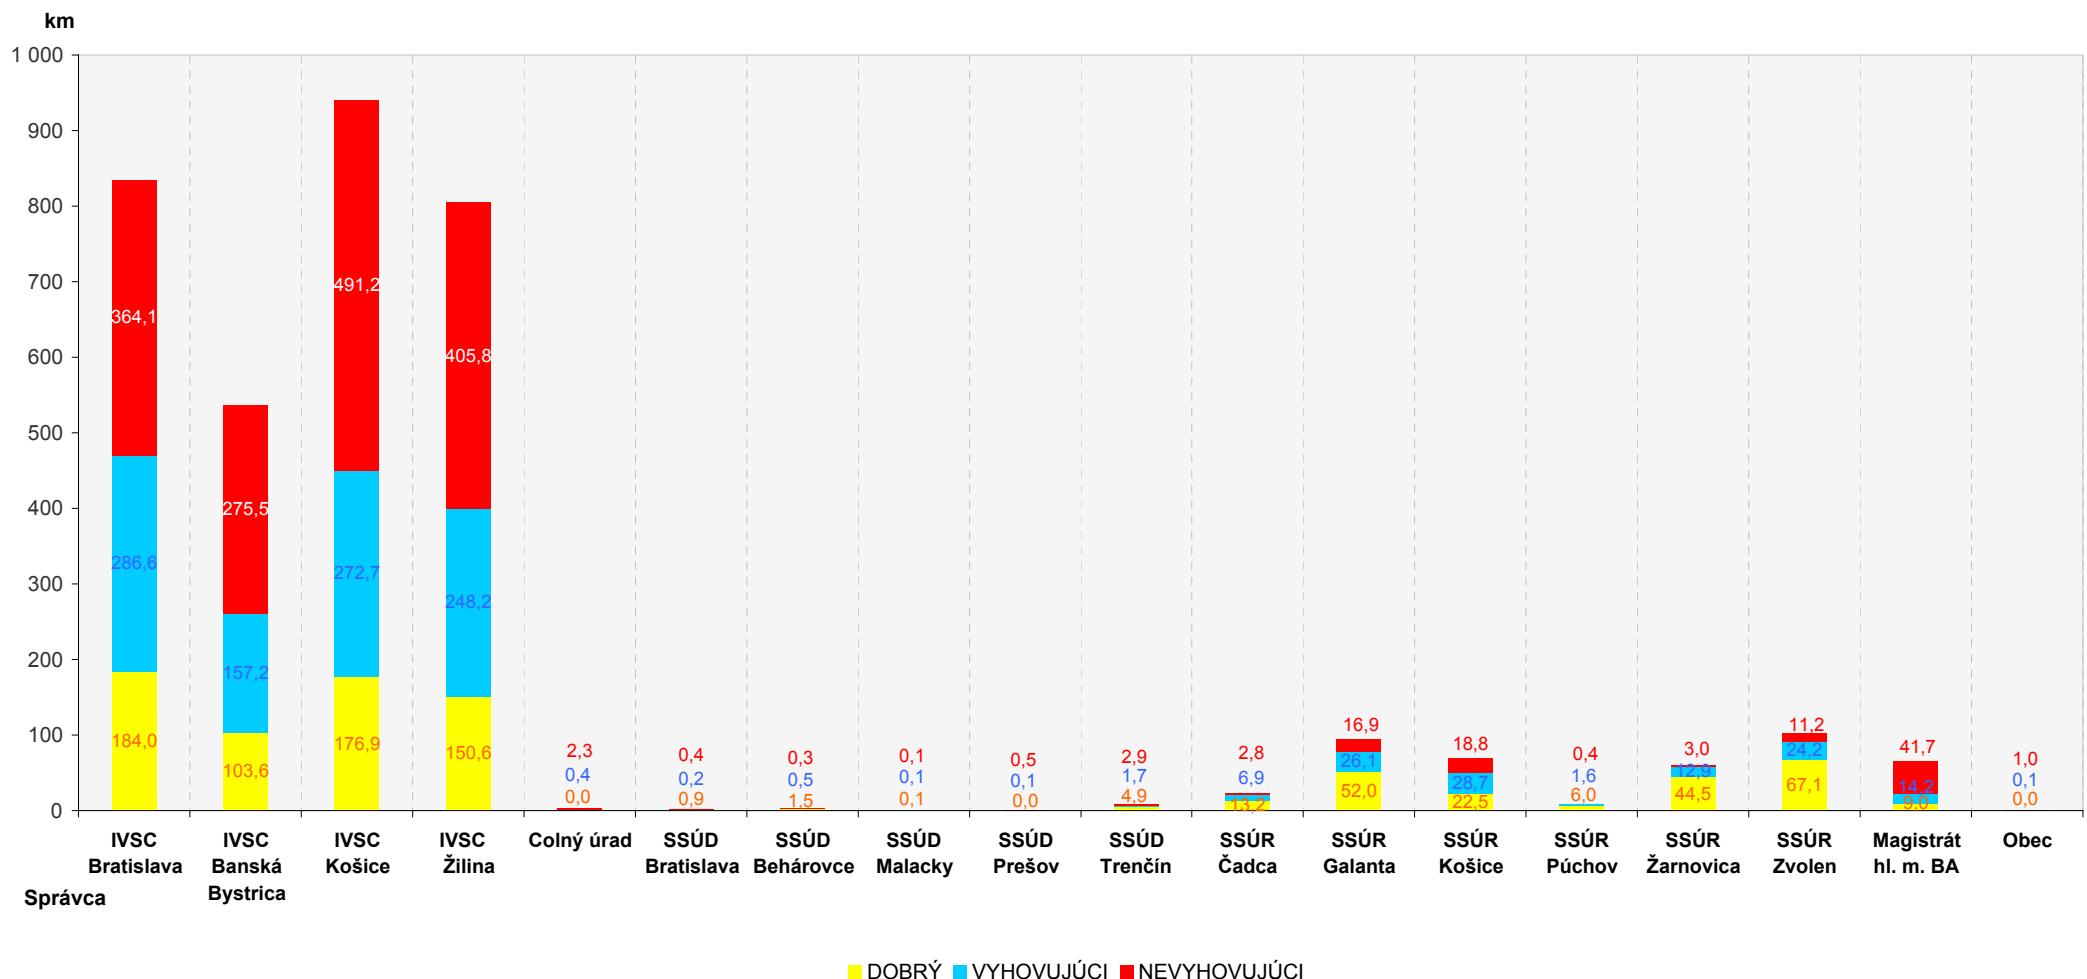
CESTY I. TRIEDY z hľadiska pozdĺžnej nerovnosti /IRI/

ČLENENIE: VLASTNÍK/SPRÁVCA CK

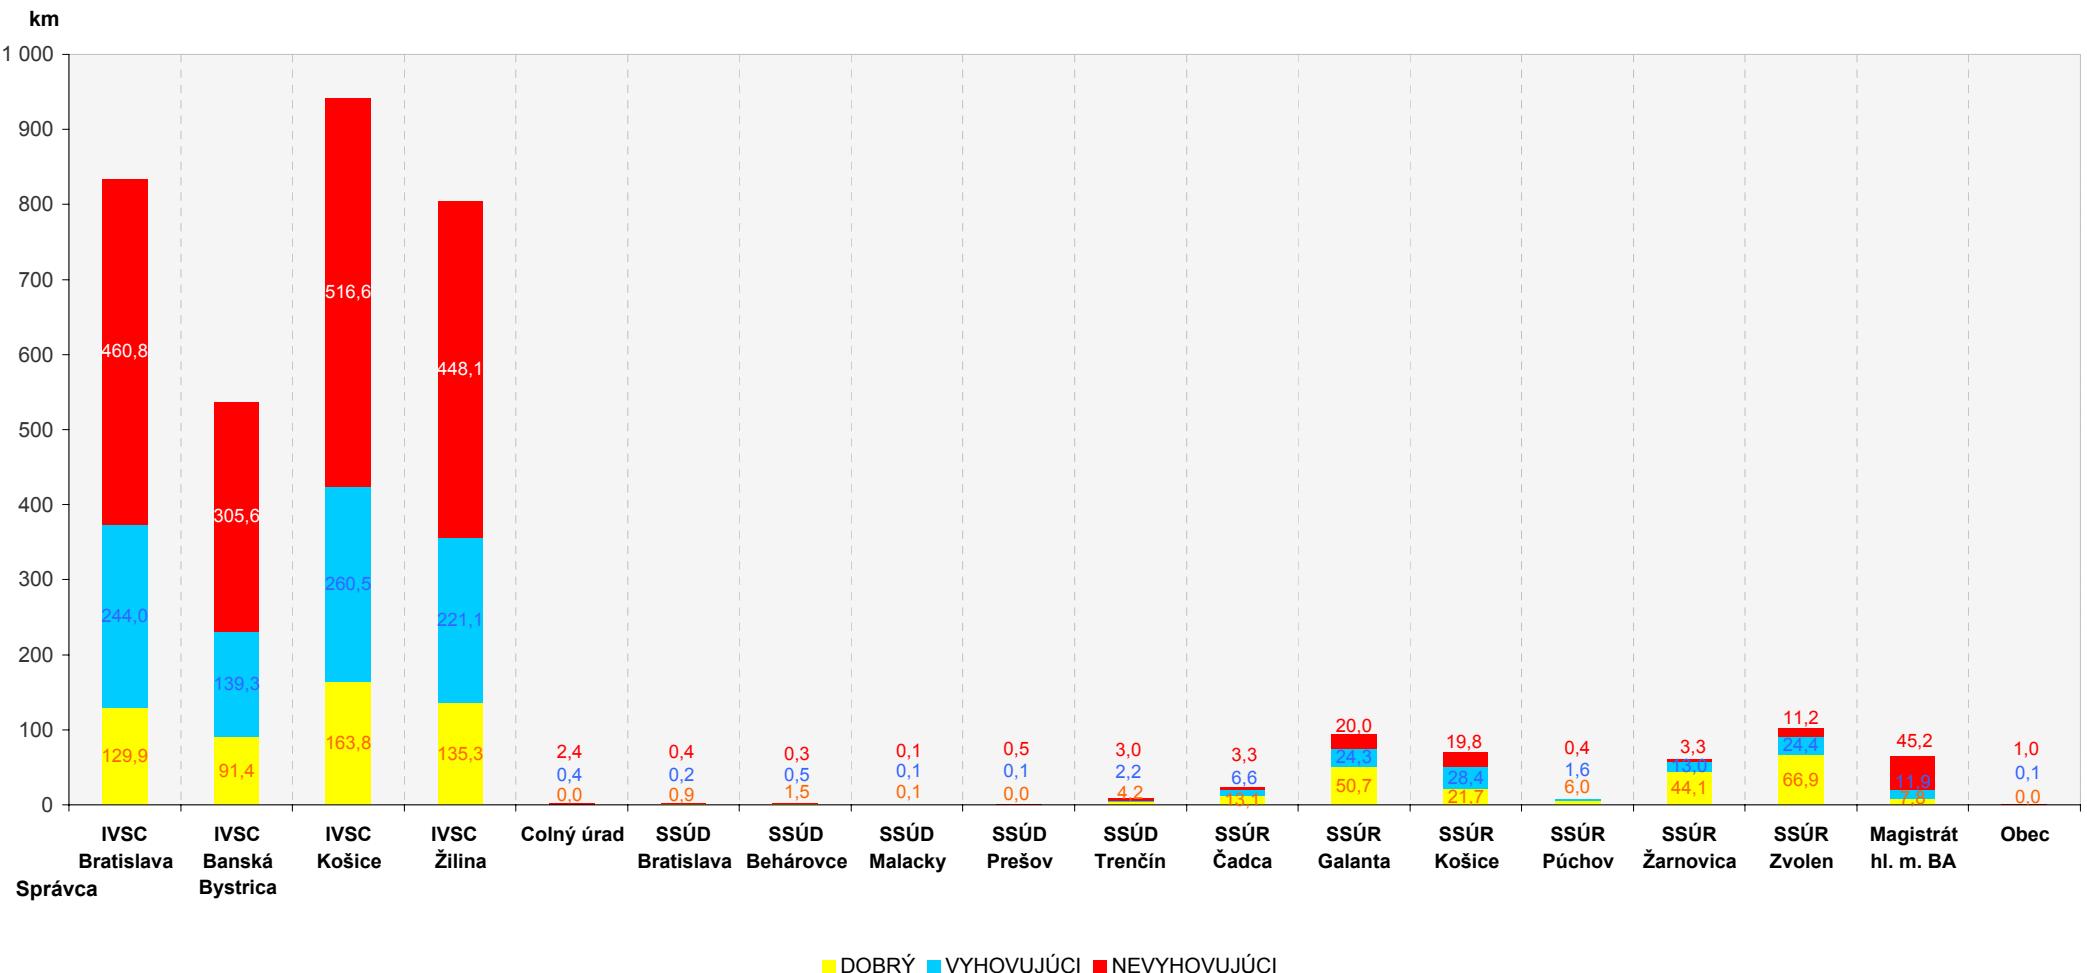
CESTY I. TRIEDY z hľadiska pozdĺžnej nerovnosti /IRI/ a z hľadiska vyjazdených koľají

ČLENENIE: VLASTNÍK/SPRÁVCA CK

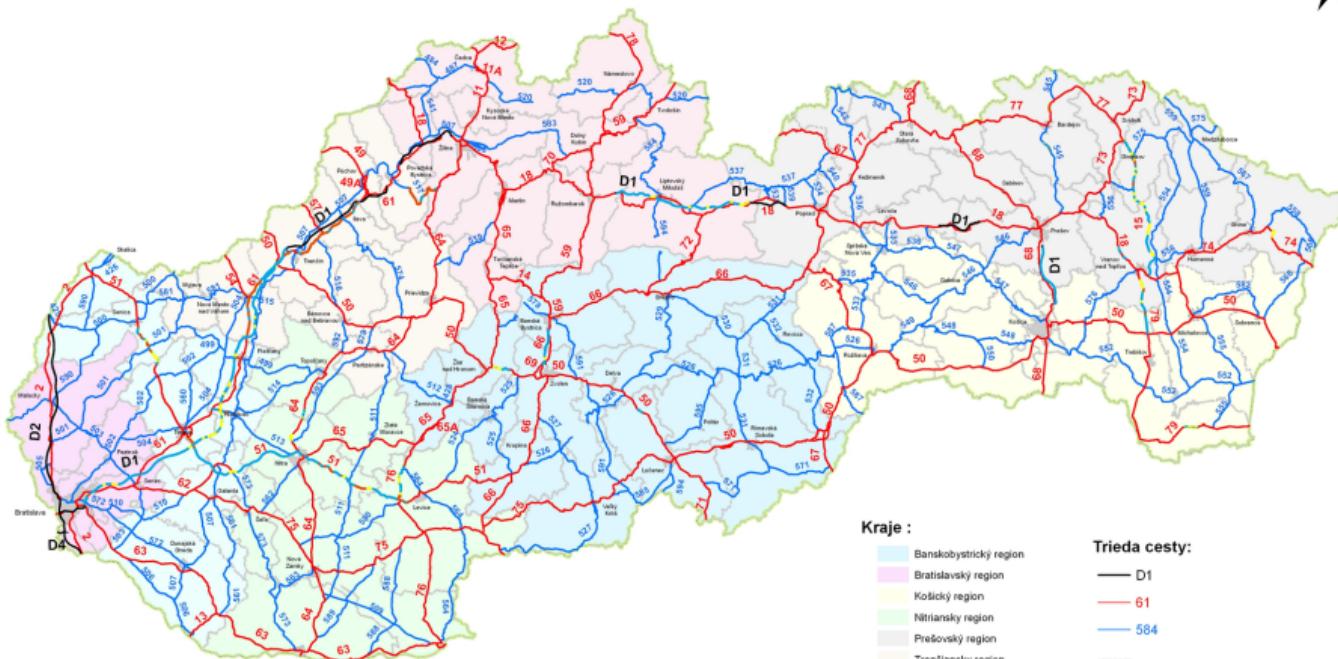
Stav diaľnic, cest I. a II. triedy z hľadiska pozdĺžneho trenia (Mu) v roku 2007

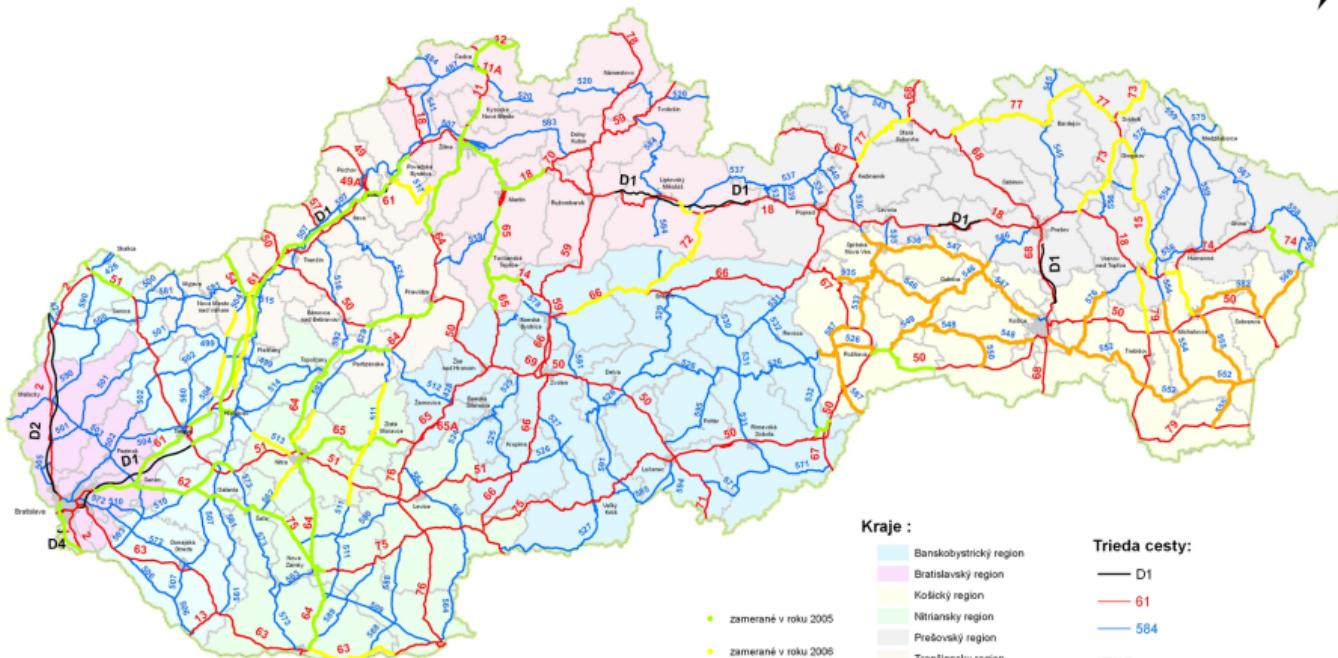
Úseky zamerané zariadením VideoCar v roku 2007

Súbory z Videocaru sa pomocou prehliadacieho softvéru SSC CarDIS Browser verzia 0.3.18717.2253 kontrolujú a čistia od chybných záznamov, kontrolujú sa uzlové dĺžky, poloha javov na cestnej sieti, chybové obrázky sa nahradzajú opravnými digitálnymi fotografiami. Súbory sa zoraďujú podľa ciest, okresov, archivujú sa a pomocou programového vybavenia CDB vkladajú do centrálnej qeodatabázy.

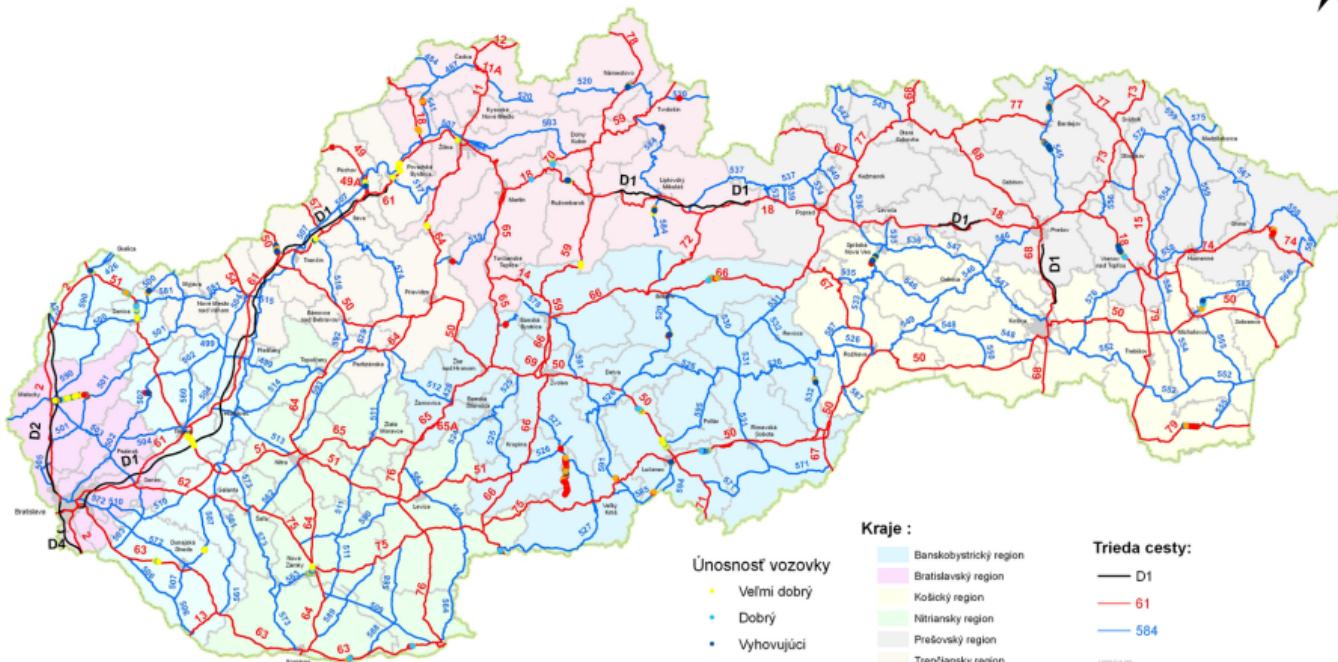
Úseky zamerané zariadením KUAB v roku 2007
