***Odbor cestnej databanky - 2100***

# **CELKOVÝ PREHĽAD STAVU VOZOVIEK CESTNÝCH KOMUNIKÁCIÍ SR**

***Stav siete cestných komunikácií k: 1.1.2010***

**SPRACOVATEĽ:****SLOVENSKÁ SPRÁVA CIEST**

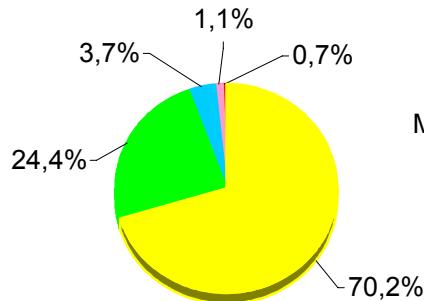
### VYJAZDENÉ KOĽAJE

**DIAĽNICE**  
**813,5 km**  
MERANÝCH JAZDNÝCH PÁSOV

VEĽMI DOBRÝ VD [km]	DOBRÝ D [km]	VYHOVUJÚCI V [km]	NEVYHOVUJ. NV [km]	HAVARIJNÝ H [km]
571,0	198,2	30,2	8,8	5,3

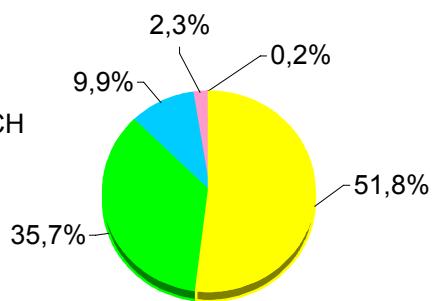
### POZDĽŽNA NEROVNOSŤ /IRI/

VEĽMI DOBRÝ VD [km]	DOBRÝ D [km]	VYHOVUJÚCI V [km]	NEVYHOVUJ. NV [km]	HAVARIJNÝ H [km]
421,8	290,1	80,6	19,0	1,9

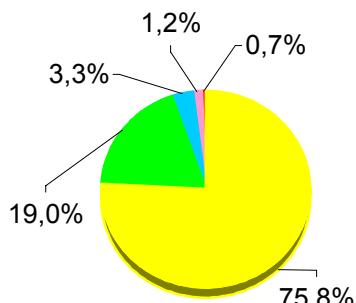
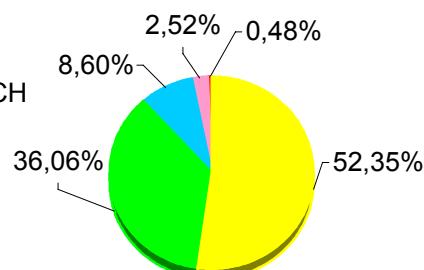
### RÝCHLOSTNÉ CESTY

#### 298,1 km

VEĽMI DOBRÝ VD [km]	DOBRÝ D [km]	VYHOVUJÚCI V [km]	NEVYHOVUJ. NV [km]	HAVARIJNÝ H [km]
226,1	56,7	9,8	3,5	2,0

VEĽMI DOBRÝ VD [km]	DOBRÝ D [km]	VYHOVUJÚCI V [km]	NEVYHOVUJ. NV [km]	HAVARIJNÝ H [km]
156,0	107,5	25,6	7,5	1,4

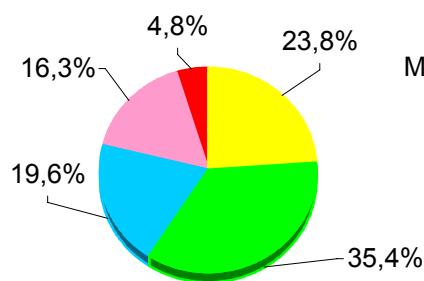
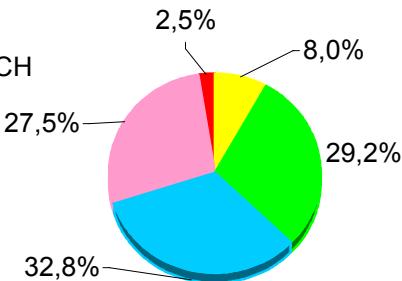
### CESTY I.TRIEDY

#### 3 418,2 km

VEĽMI DOBRÝ VD [km]	DOBRÝ D [km]	VYHOVUJÚCI V [km]	NEVYHOVUJ. NV [km]	HAVARIJNÝ H [km]
813,8	1 211,1	670,0	558,1	165,2

VEĽMI DOBRÝ VD [km]	DOBRÝ D [km]	VYHOVUJÚCI V [km]	NEVYHOVUJ. NV [km]	HAVARIJNÝ H [km]
273,3	998,7	1 121,6	938,8	85,8

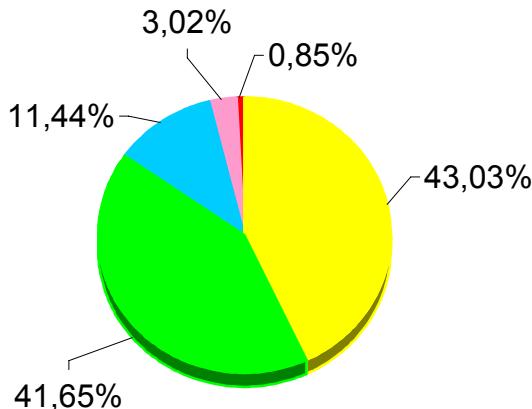
## DIAĽNICE / 813,5 km /

# CELKOVÝ STAV CESTNÝCH KOMUNIKÁCIÍ V SR v roku 2009

D,R, I.tr. - na základe meraní vyjazdených koľají a pozdĺžnej nerovnosti /IRI/

VEĽMI DOBÝ VD [km]	DOBÝ D [km]	VYHOVUJÚCI V [km]	NEVYHOVUJ. NV [km]	HAVARIJNÝ H [km]
350,1	338,9	93,1	24,6	6,9

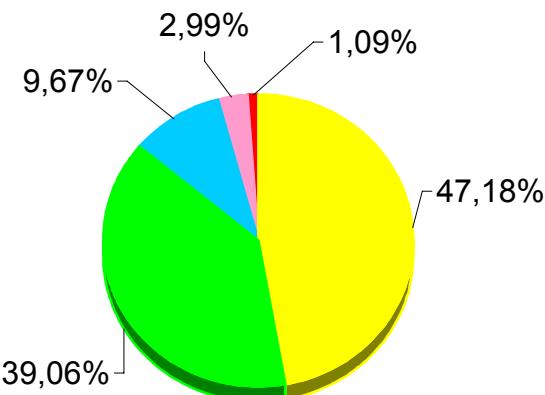
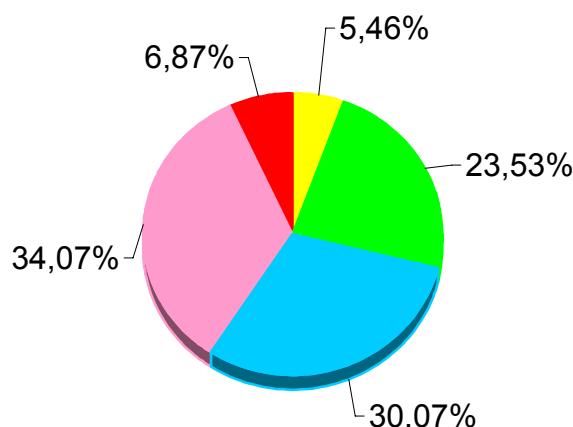
## RÝCHLOSTNÉ CESTY / 298,1 km /

VEĽMI DOBÝ VD [km]	DOBÝ D [km]	VYHOVUJÚCI V [km]	NEVYHOVUJ. NV [km]	HAVARIJNÝ H [km]
140,6	116,4	28,8	8,9	3,3

## CESTY I. TRIEDY / 3 418,2 km /

VEĽMI DOBÝ VD [km]	DOBÝ D [km]	VYHOVUJÚCI V [km]	NEVYHOVUJ. NV [km]	HAVARIJNÝ H [km]
186,5	804,3	1 027,9	1 164,7	234,8

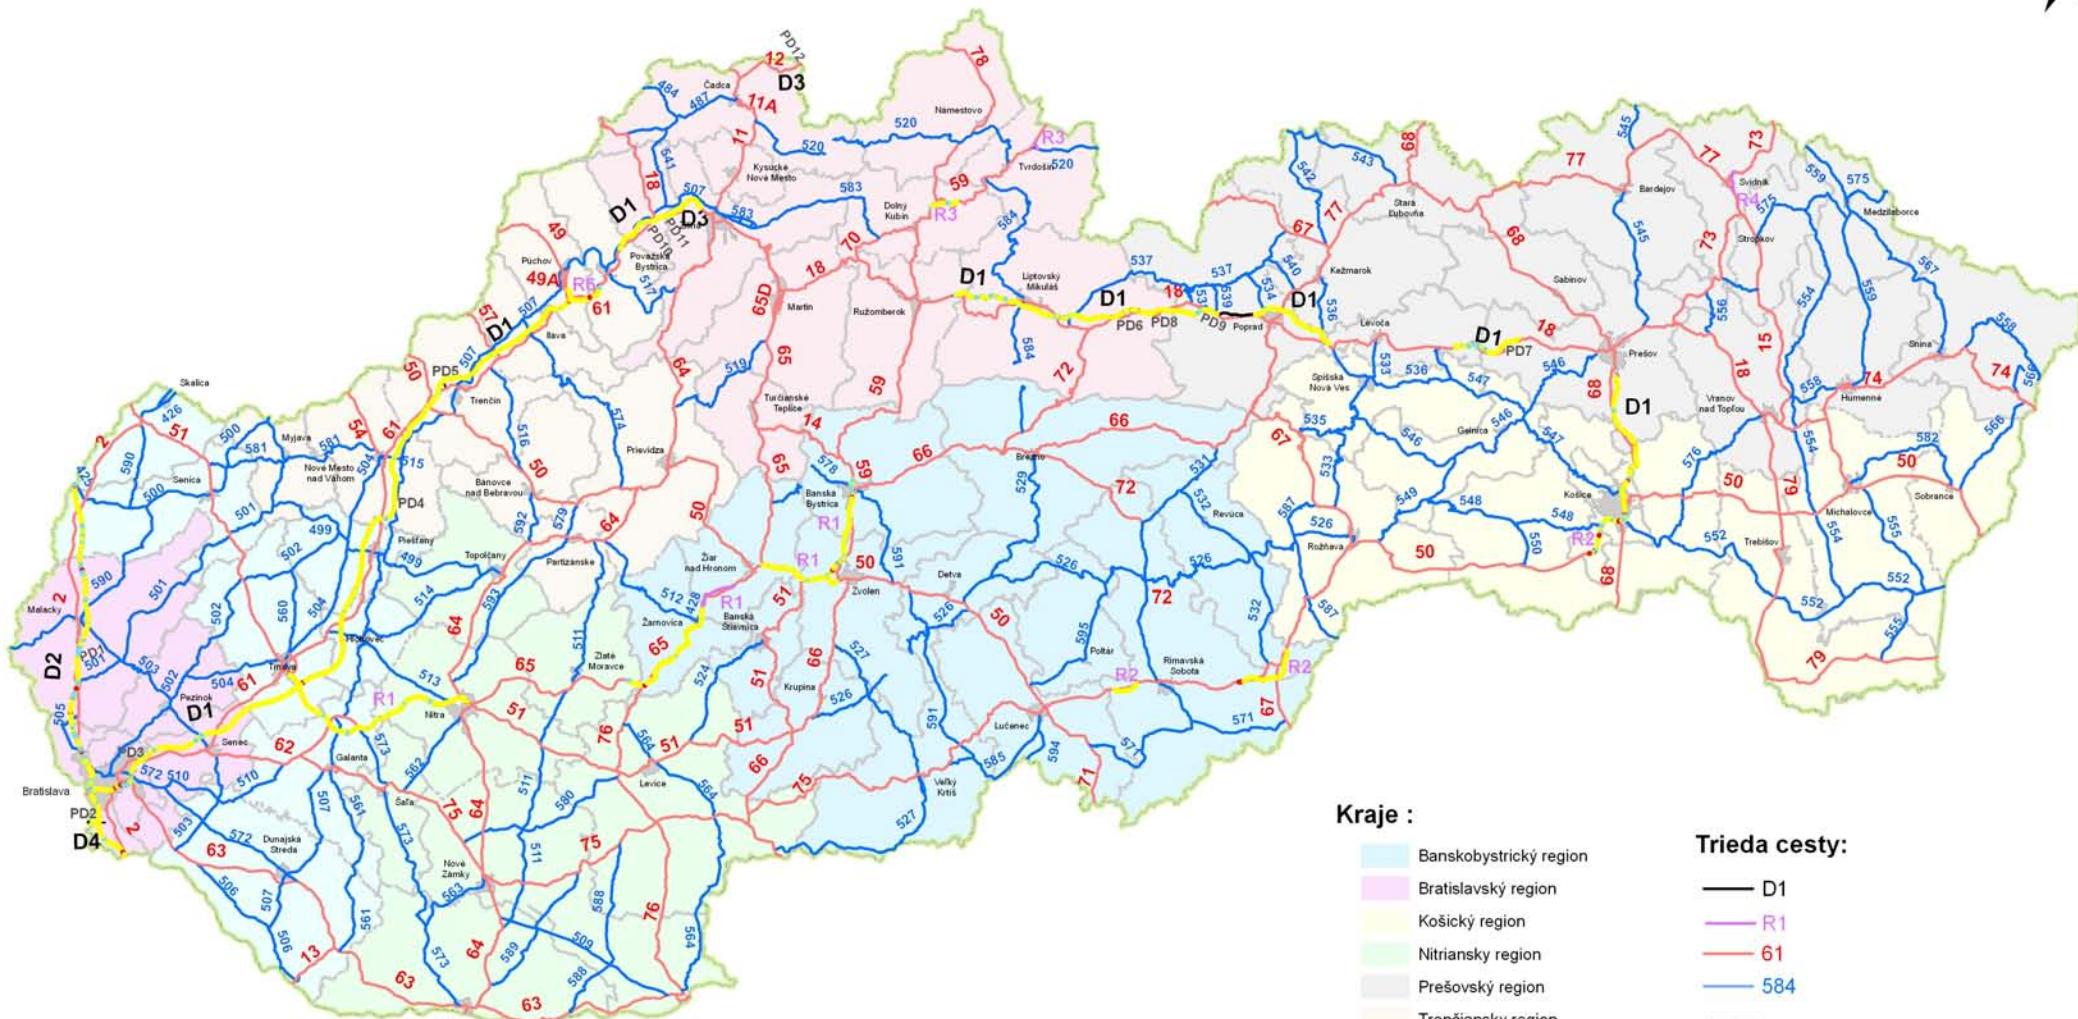
# Stav Diaľnic a Rýchlostných ciest z hľadiska pozdĺžných nerovností (IRI) v roku 2009

Klasifikácia stavu vozovky:

dobrý vyhovujúci nevyhovujúci

**Klasifikačné kritéria** pre hodnotenie pozdĺžnej nerovnosti (index IRI) a pre hodnotenie hĺbky koľají nameraných zariadením PROFILOGRAPH GE sú nasledovné:

Klasifikácia podľa indexu IRI [m/km]:		Klasifikácia podľa hĺbky koľaje [mm]:		Klasifikačný stupeň
Diaľnice a rýchlosťné cesty	Cesty I. a II. triedy	Diaľnice a rýchlosťné cesty	Cesty I. a II. triedy	
≤1,9	≤1,9	≤5,0	≤5,0	<b>1</b> výborný stav
1,91 – 3,3	1,91 – 3,3	5,01 – 10,0	5,01 – 10,0	<b>2</b> dobrý stav
3,31 – 5,0	3,31 – 5,0	10,01 – 15,0	10,01 – 15,0	<b>3</b> vyhovujúci stav
5,01 – 8,0	5,01 – 10,0	15,01 – 20,0	15,01 – 25,0	<b>4</b> nevyhovujúci stav
> 8,0	> 10,0	> 20,0	> 25,0	<b>5</b> havarijný stav

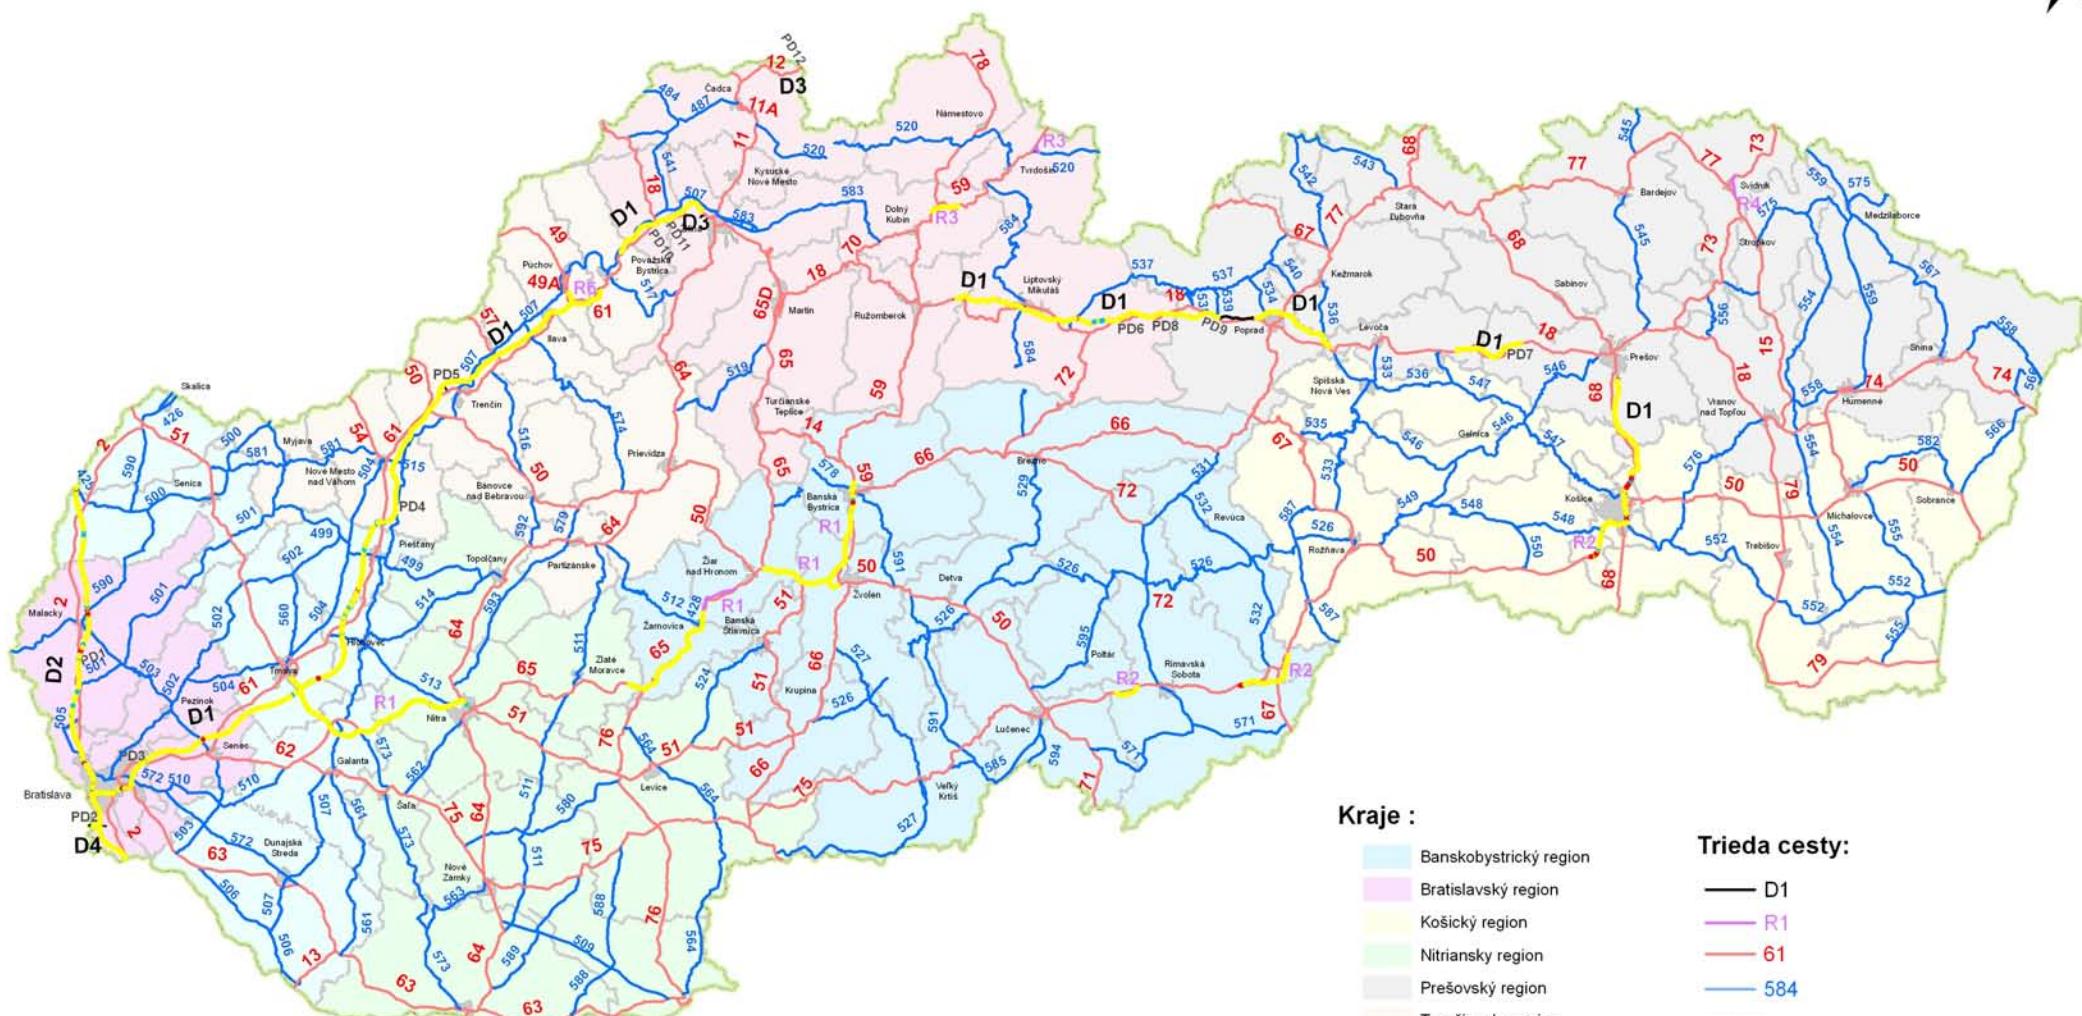
Stav Diaľnic a Rýchlostných ciest z hľadiska vyjazdených koľají v roku 2009

#### Klasifikácia stavu vozovky:

dobrý

*wyhovujúci*

nevyhovující

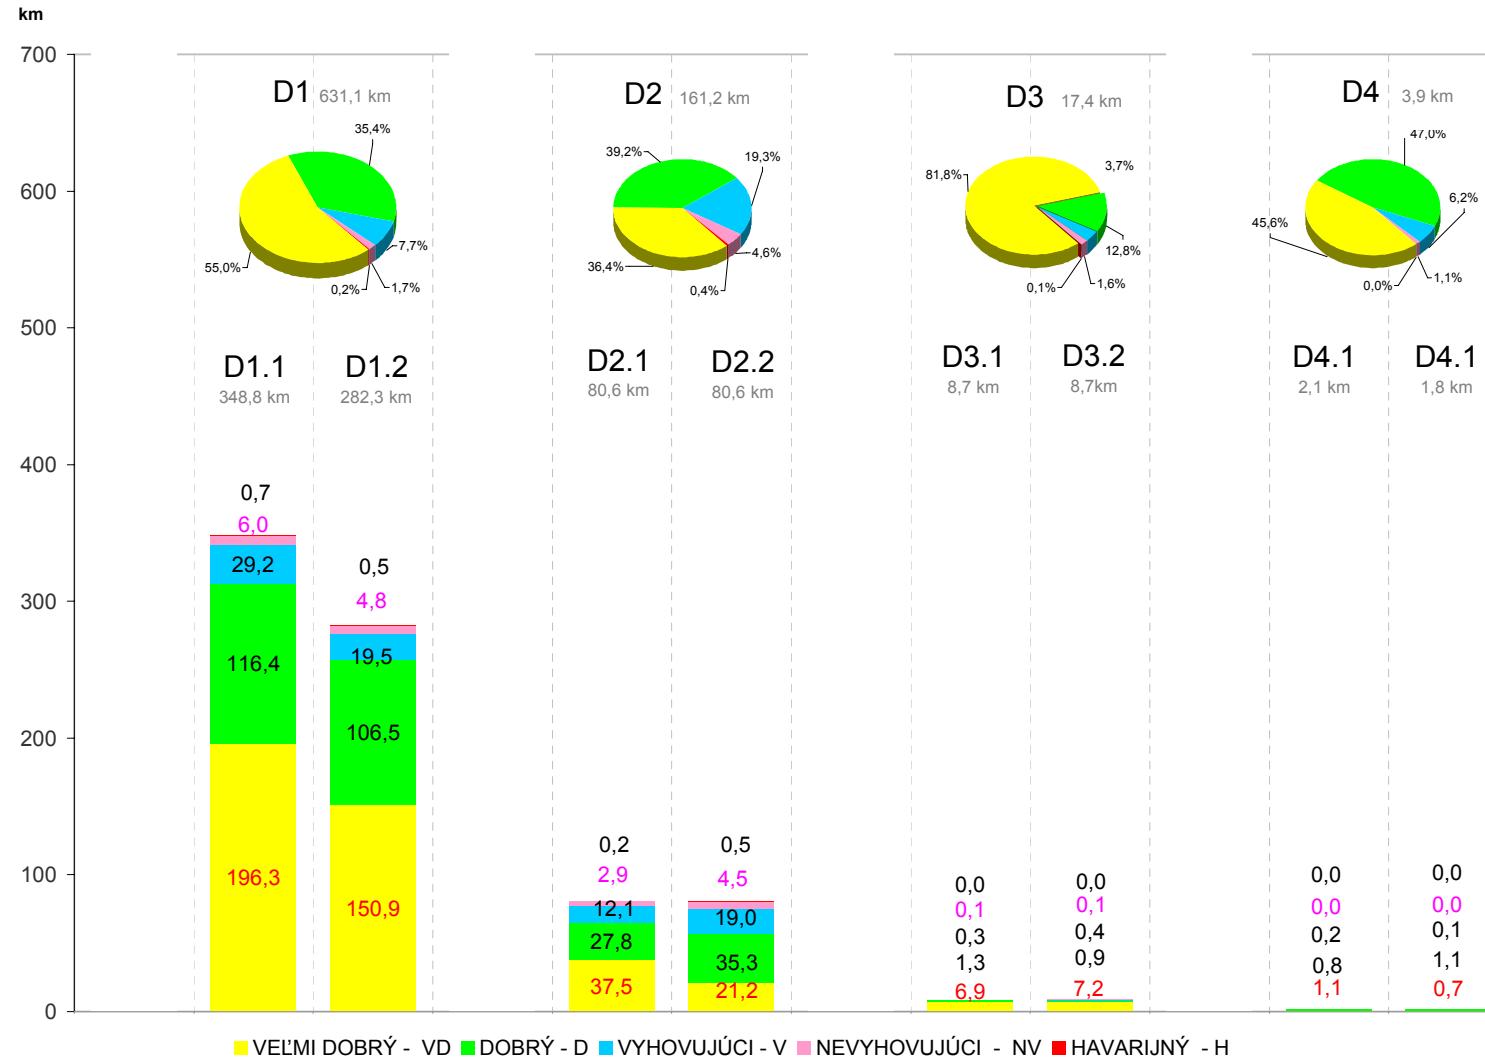
# Dialnice a rýchlostné cesty z hľadiska pozdĺžnej nerovnosti /IRI/

- stav diaľnic na základe meraní vykonaných v roku 2009 diagnostickou technikou
- rozdelenie podľa orientácie jazdných pásov

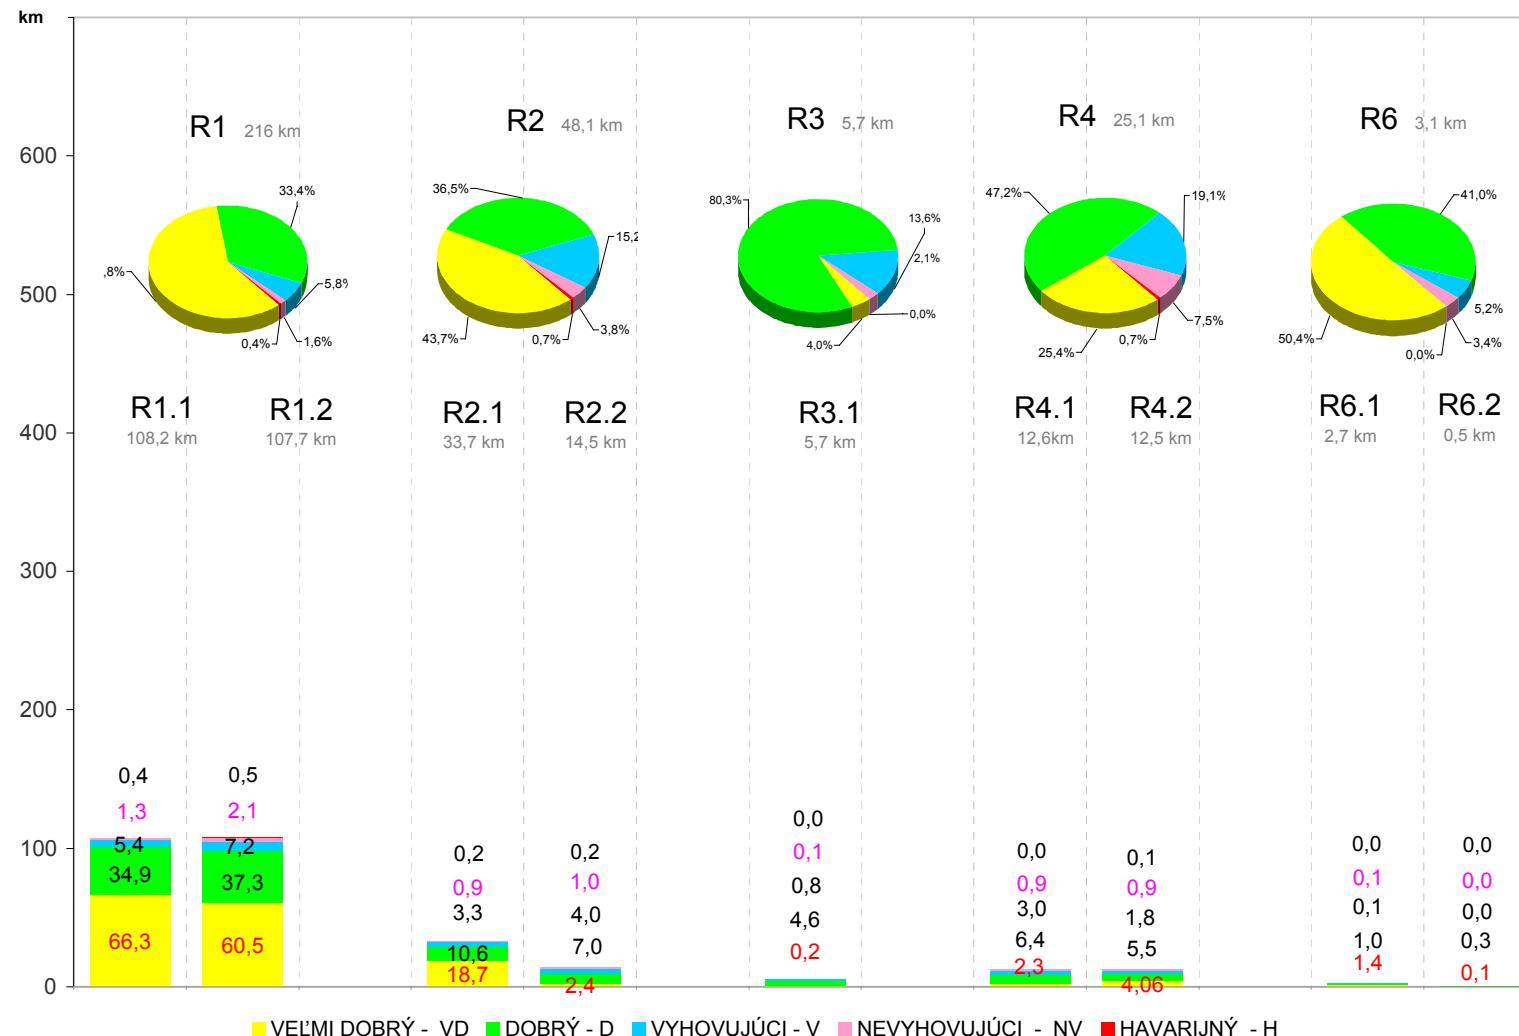
# Dial'nice a rýchlostné cesty z hľadiska pozdĺžnej nerovnosti /IRI/

- stav diaľnic na základe meraní vykonaných v roku 2009 diagnostickou technikou
- rozdelenie podľa orientácie jazdných pásov

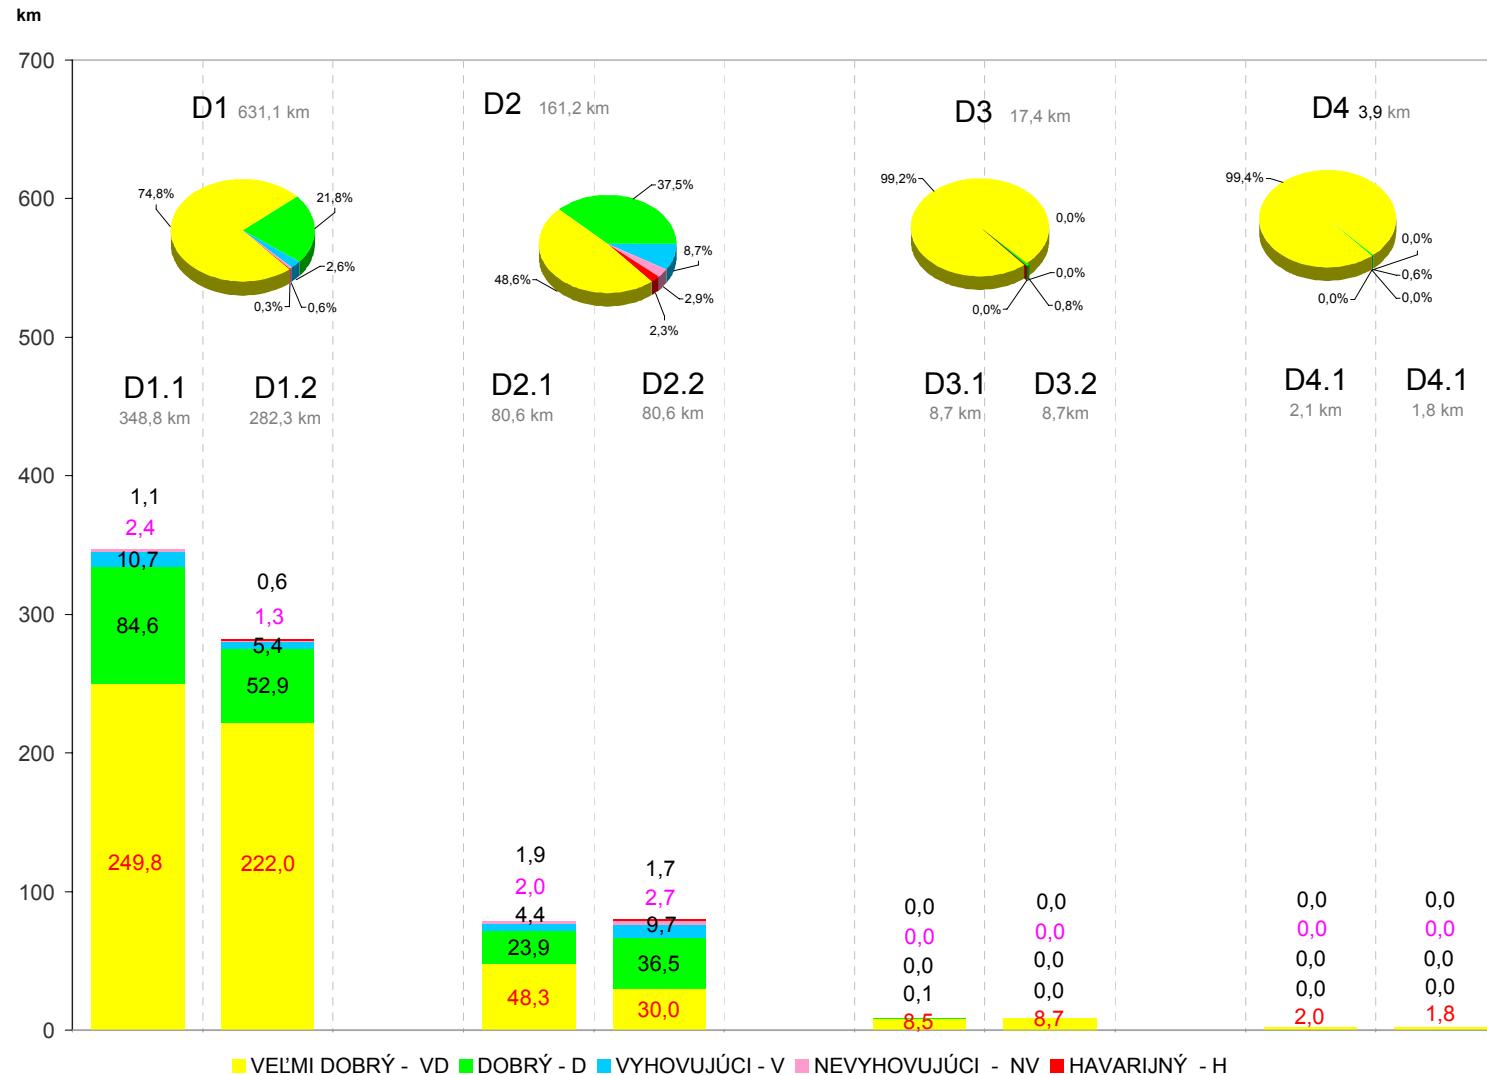
# Dialnice a rýchlostné cesty z hľadiska vyjazdených koľají

- stav diaľnic a rýchlosných ciest na základe meraní vykonaných v roku 2009 diagnostickou technikou
- rozdelenie podľa orientácie jazdných pásov

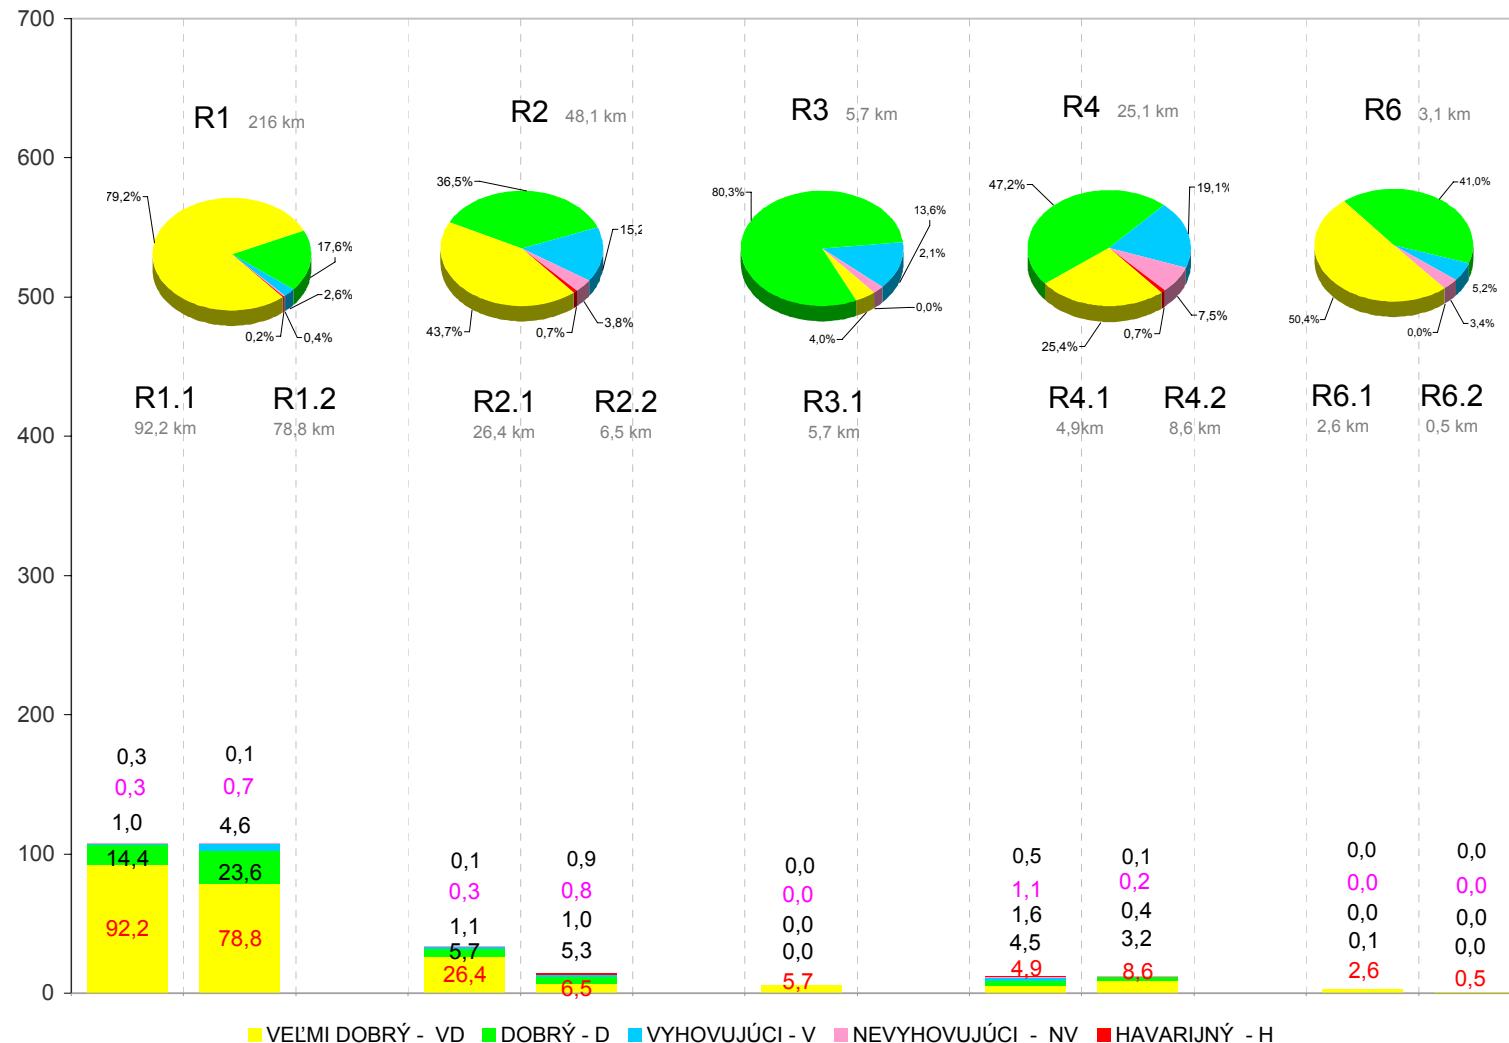
# Dial'nice a rýchlostné cesty z hľadiska vyjazdených koľají

- stav diaľnic a rýchlosných ciest na základe meraní vykonaných v roku 2009 diagnostickou technikou
- rozdelenie podľa orientácie jazdných pásov

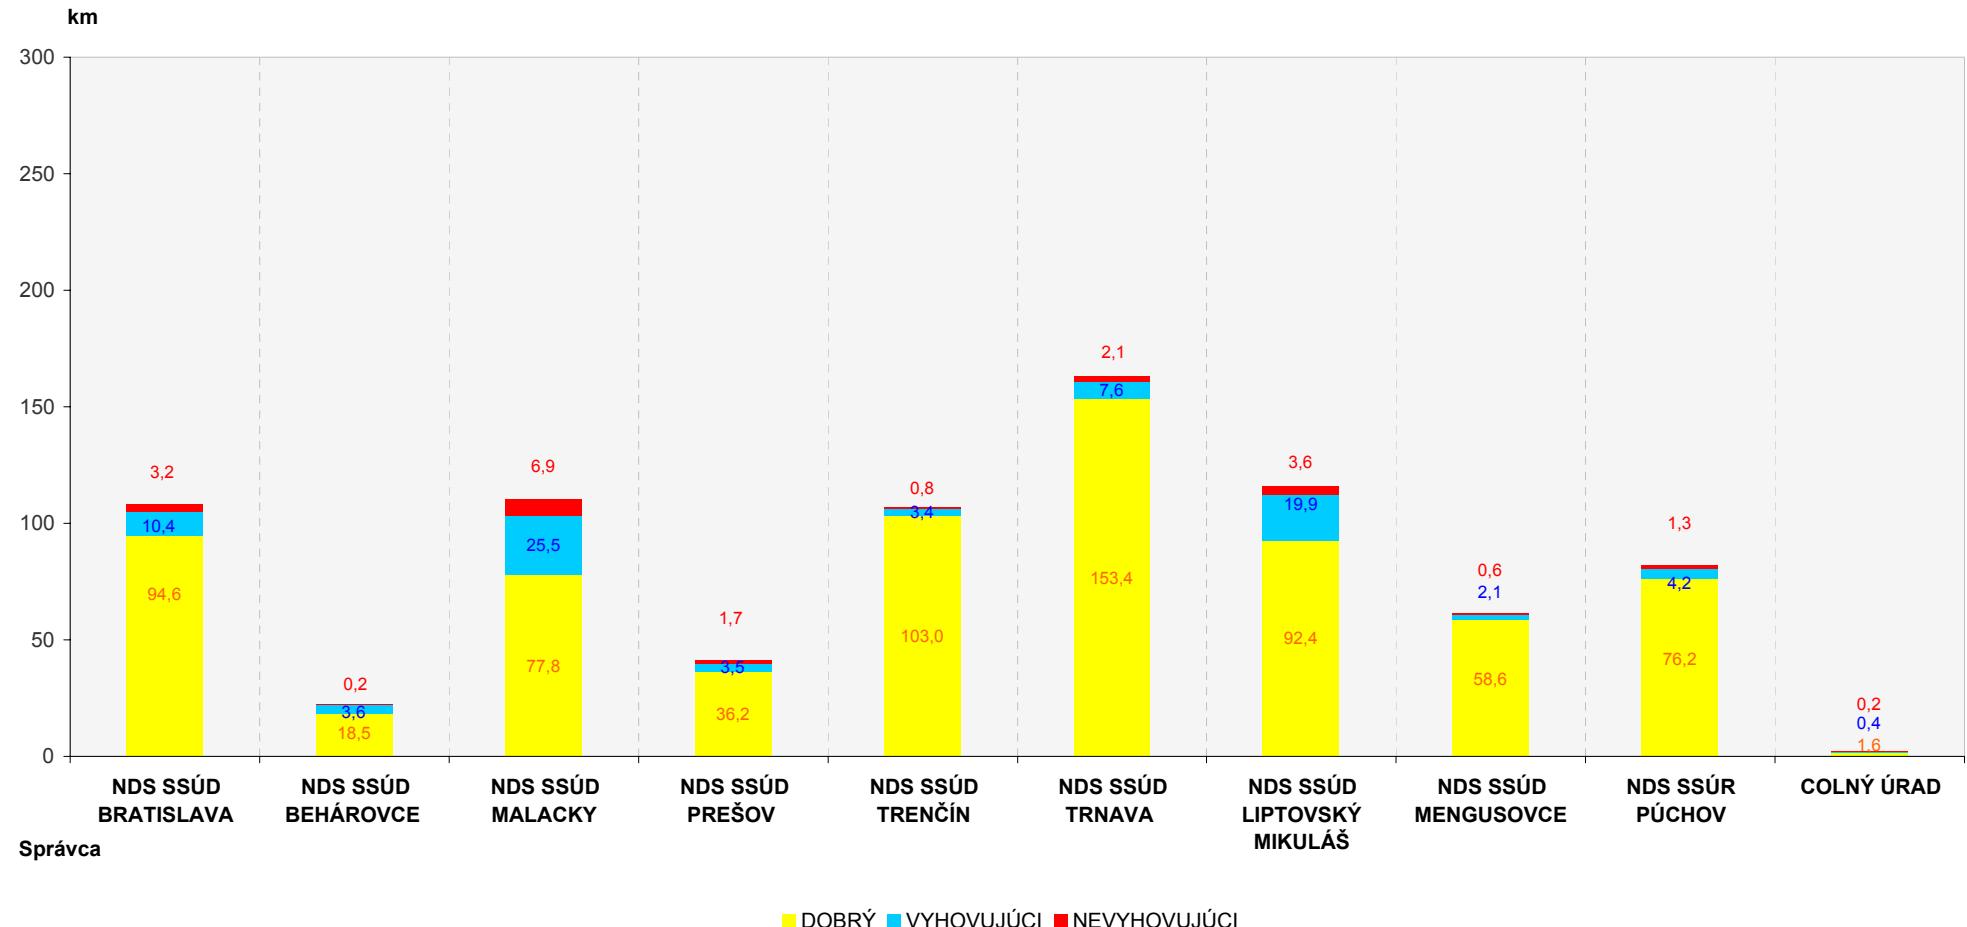
## Diaľnice z hľadiska pozdĺžnej nerovnosti /IRI/

- stav hodnotených diaľnic na základe meraní vykonaných v roku 2009 diagnostickou technikou

**ČLENENIE: VLASTNÍK/SPRÁVCA CK**

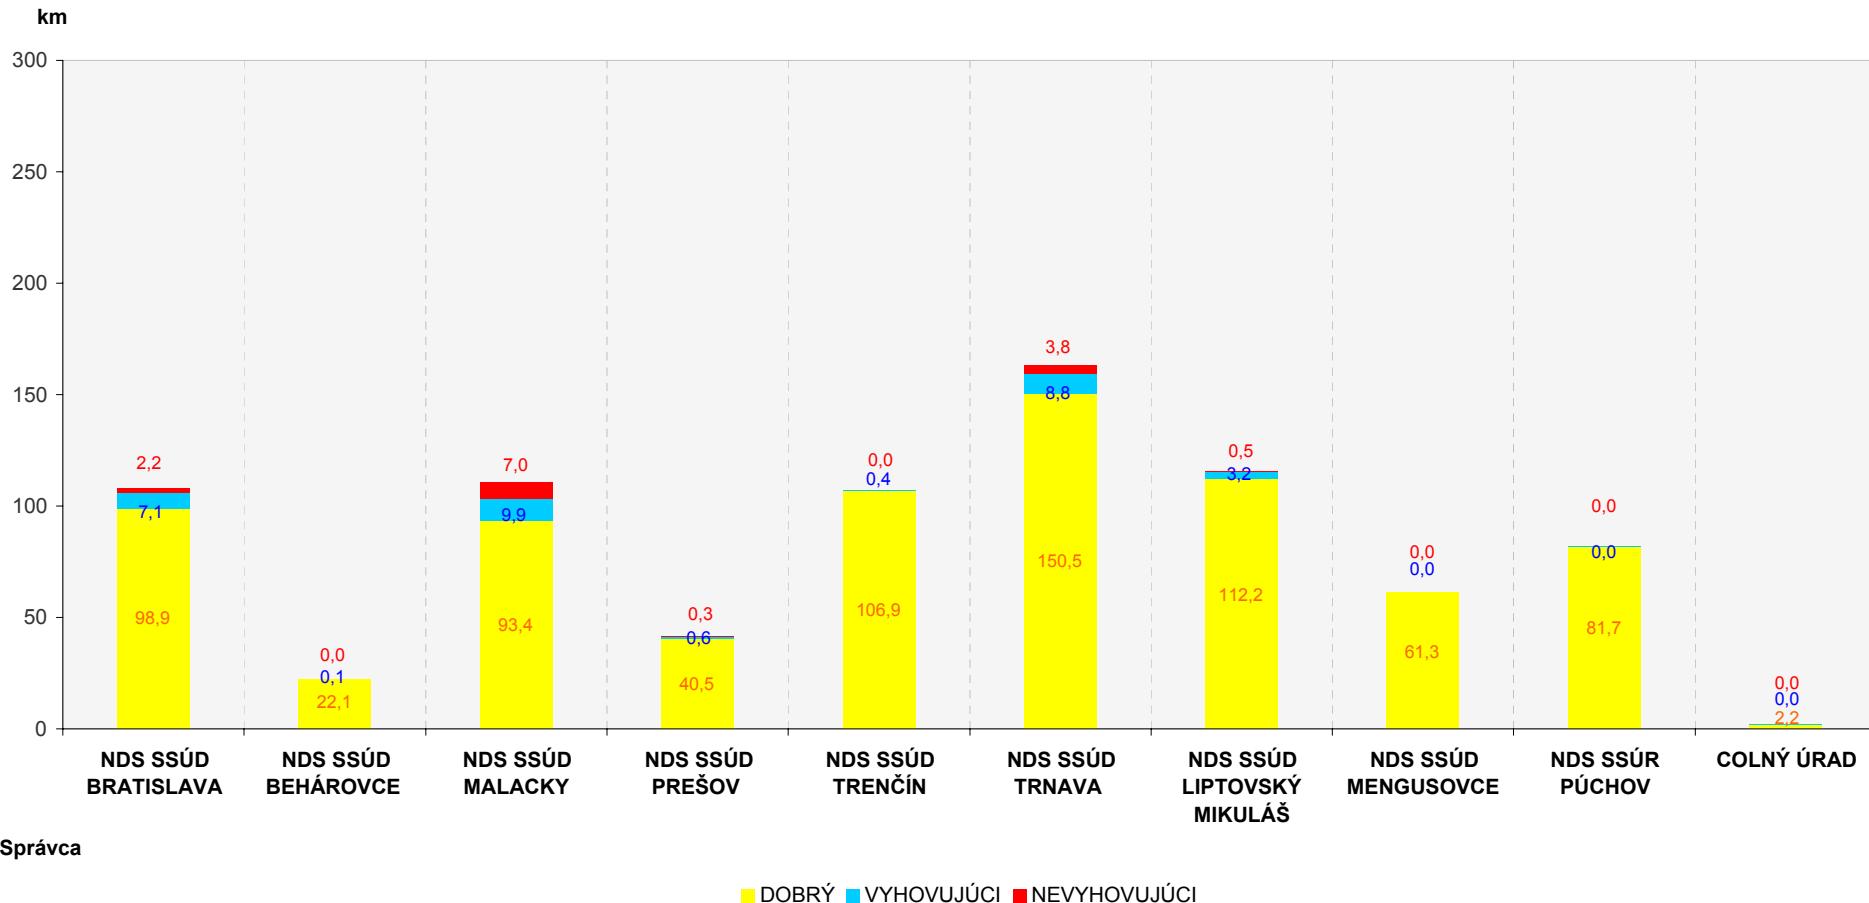
# Dialnice z hľadiska vyjazdených koľají

- stav hodnotených ciest na základe meraní vykonaných v roku 2009 diagnostickou technikou

**ČLENENIE: VLASTNÍK/SPRÁVCA CK**

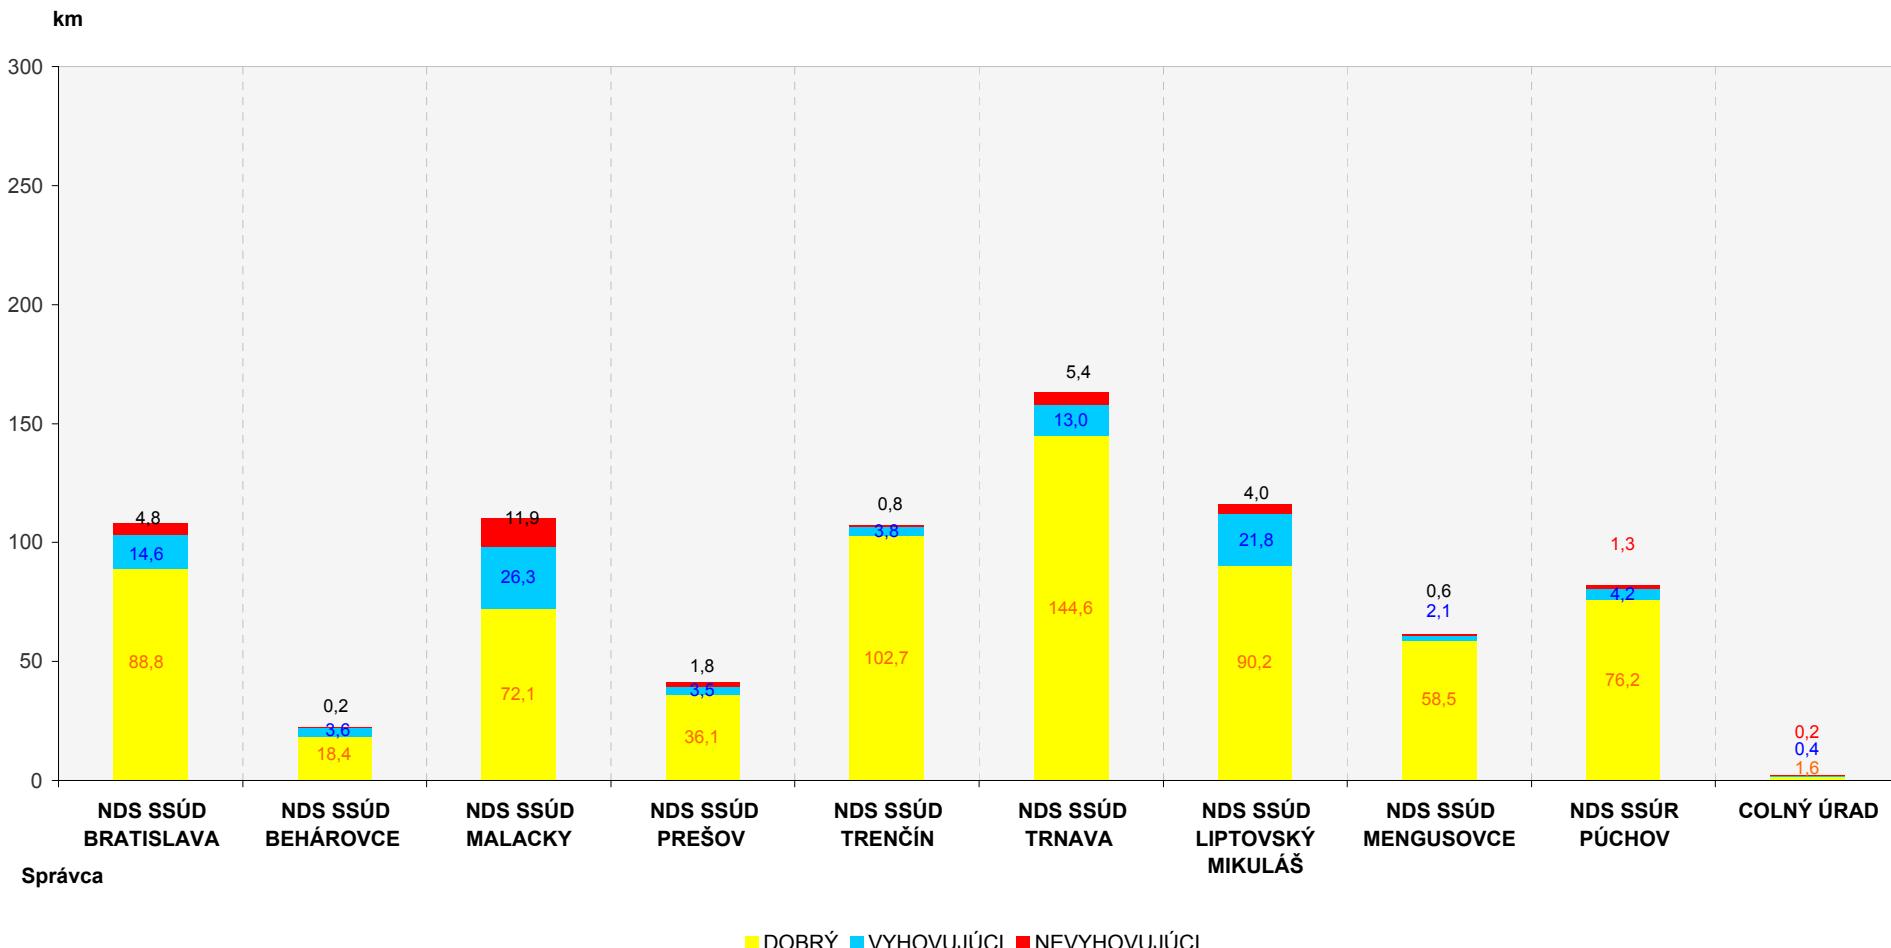
## Diaľnice z hľadiska pozdĺžnej nerovnosti /IRI/ a z hľadiska vyjazdených koľají

- stav hodnotených ciest na základe meraní vykonaných v roku 2009 diagnostickou technikou

ČLENENIE: VLASTNÍK/SPRÁVCA CK

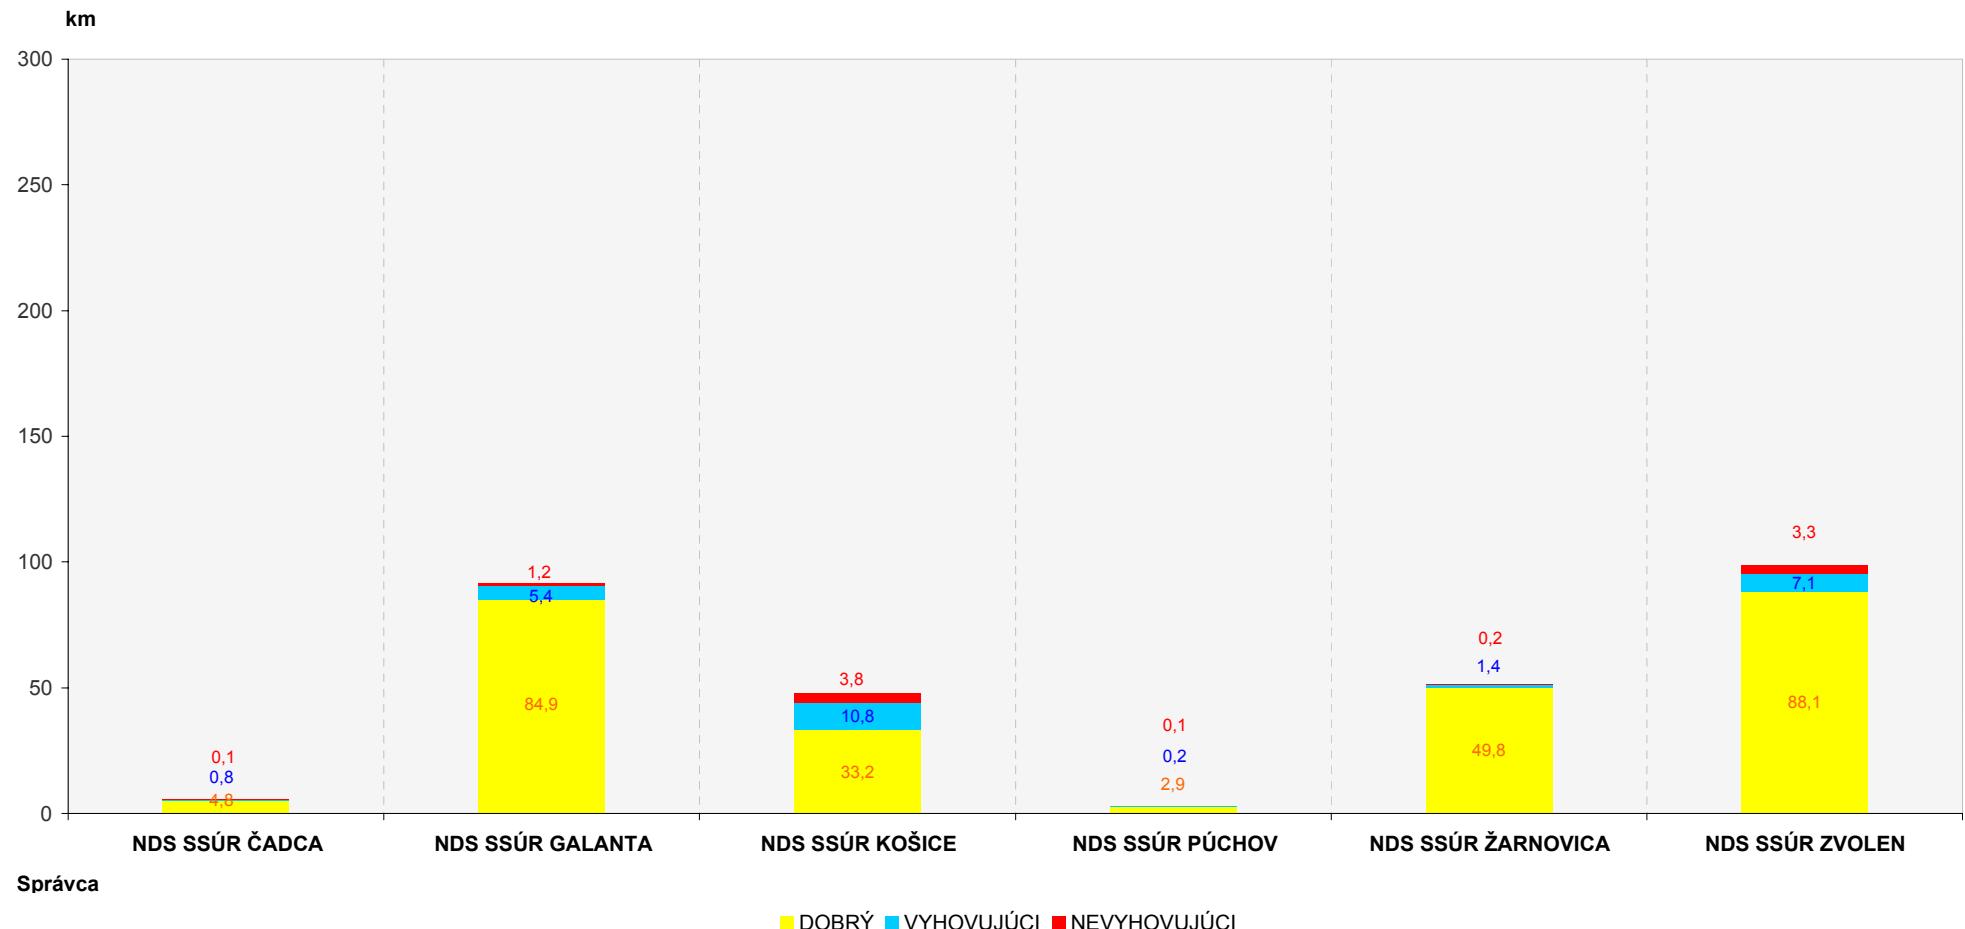
# Rýchlosné cesty z hľadiska pozdĺžnej nerovnosti /IRI/

- stav hodnotených diaľnic na základe meraní vykonaných v roku 2009 diagnostickou technikou

**ČLENENIE: VLASTNÍK/SPRÁVCA CK**

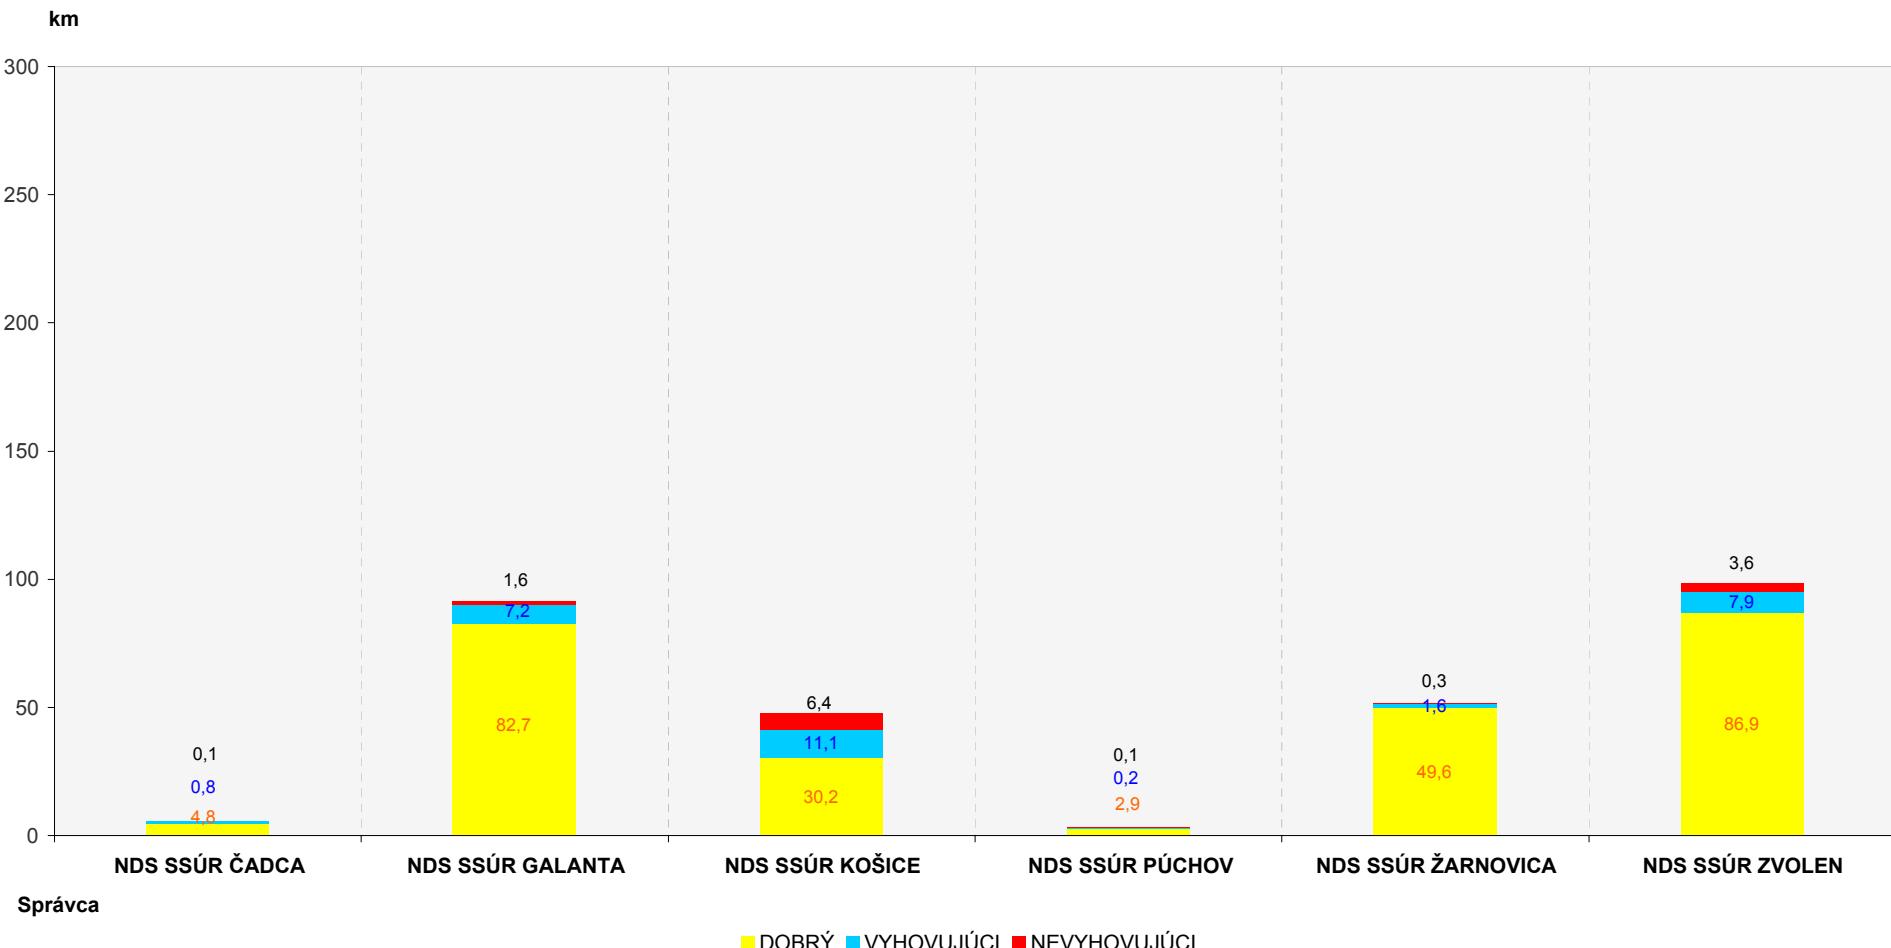
# Rýchlosné cesty z hľadiska pozdĺžnej nerovnosti /IRI/ a z hľadiska vyjazdených koľají

- stav hodnotených ciest na základe meraní vykonaných v roku 2009 diagnostickou technikou

ČLENENIE: VLASTNÍK/SPRÁVCA CK
