***Odbor cestnej databanky - 2100***

# **CELKOVÝ PREHĽAD STAVU VOZOVIEK CESTNÝCH KOMUNIKÁCIÍ SR**

***Stav siete cestných komunikácií k: 1.1.2010***

**SPRACOVATEĽ:****SLOVENSKÁ SPRÁVA CIEST**

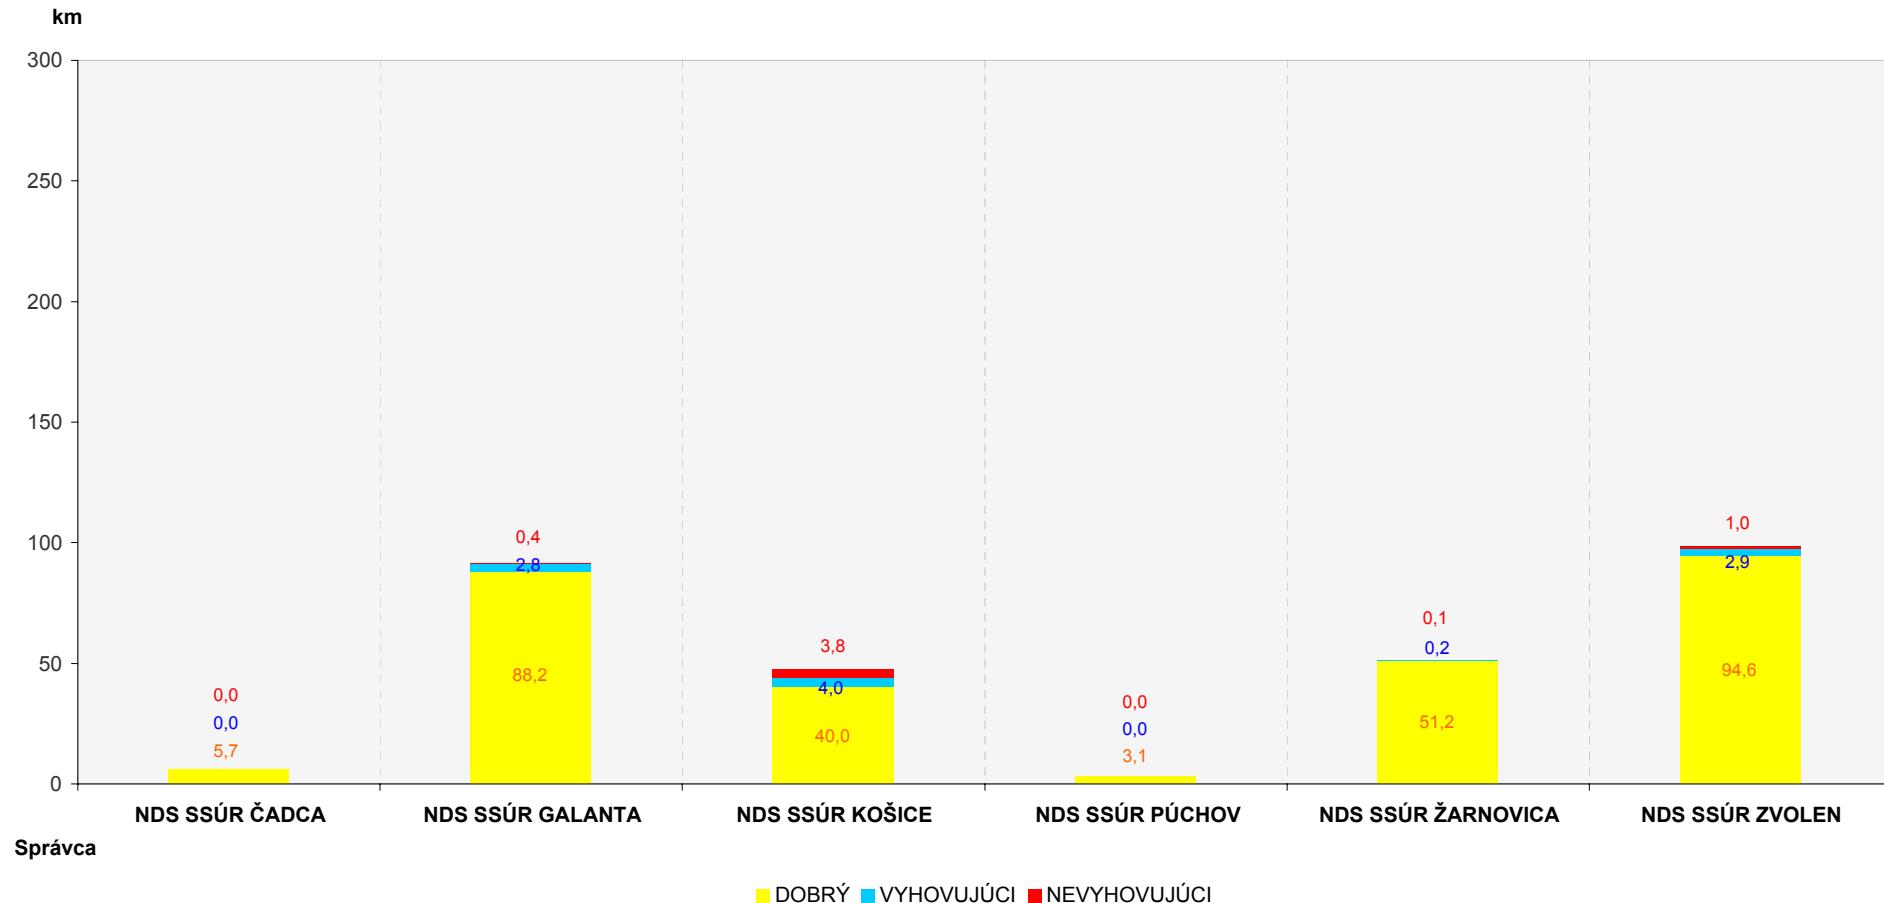
# Rýchlosné cesty z hľadiska vyjazdených koľají

- stav hodnotených ciest na základe meraní vykonaných v roku 2009 diagnostickou technikou

ČLENENIE: VLASTNÍK/SPRÁVCA CK

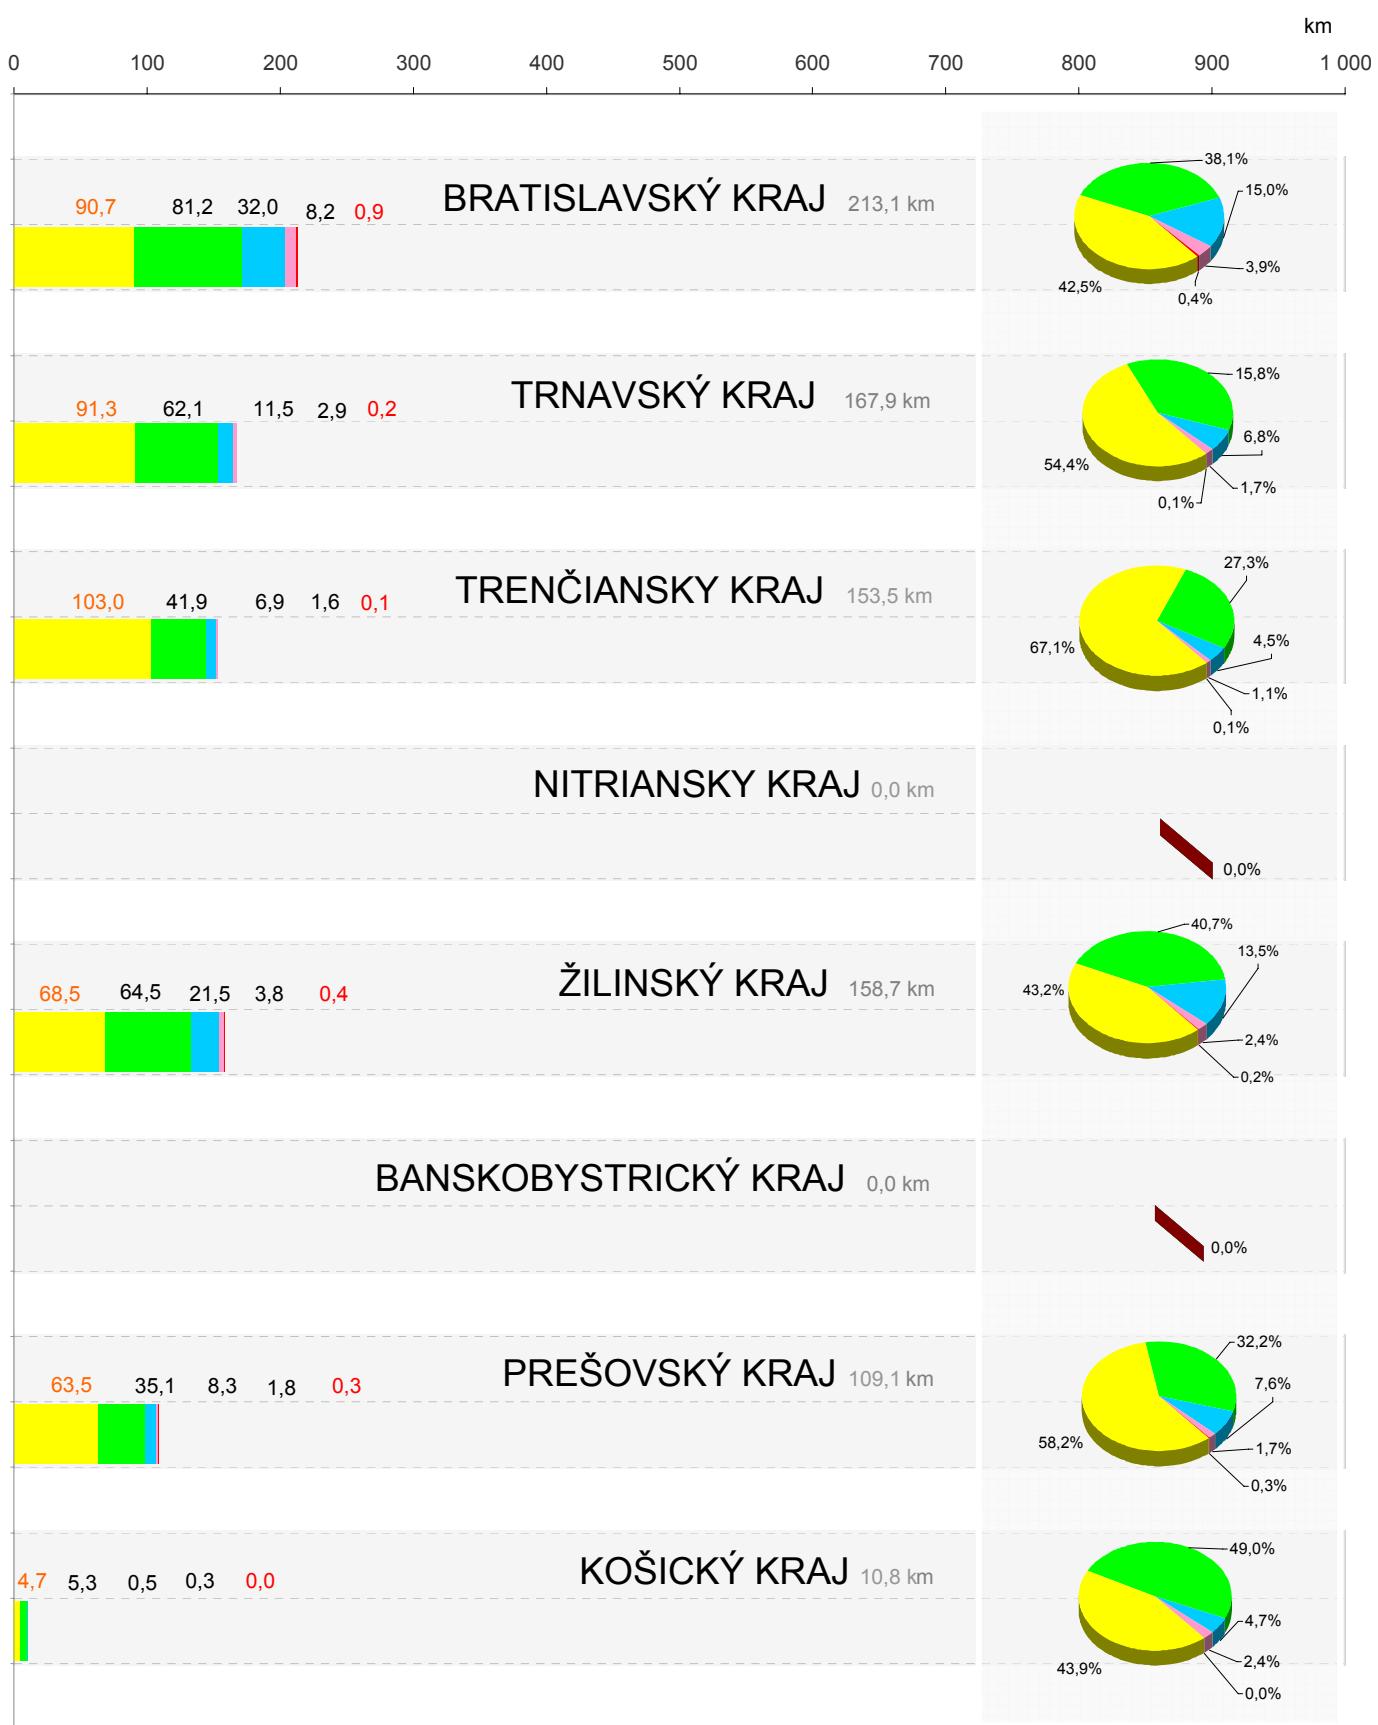
# Dialnice z hľadiska pozdĺžnej nerovnosti

- stav ciest na základe meraní vykonaných v roku 2009 diagnostickou technikou

ÚZEMNÉ ČLENENIE: SR - KRAJE

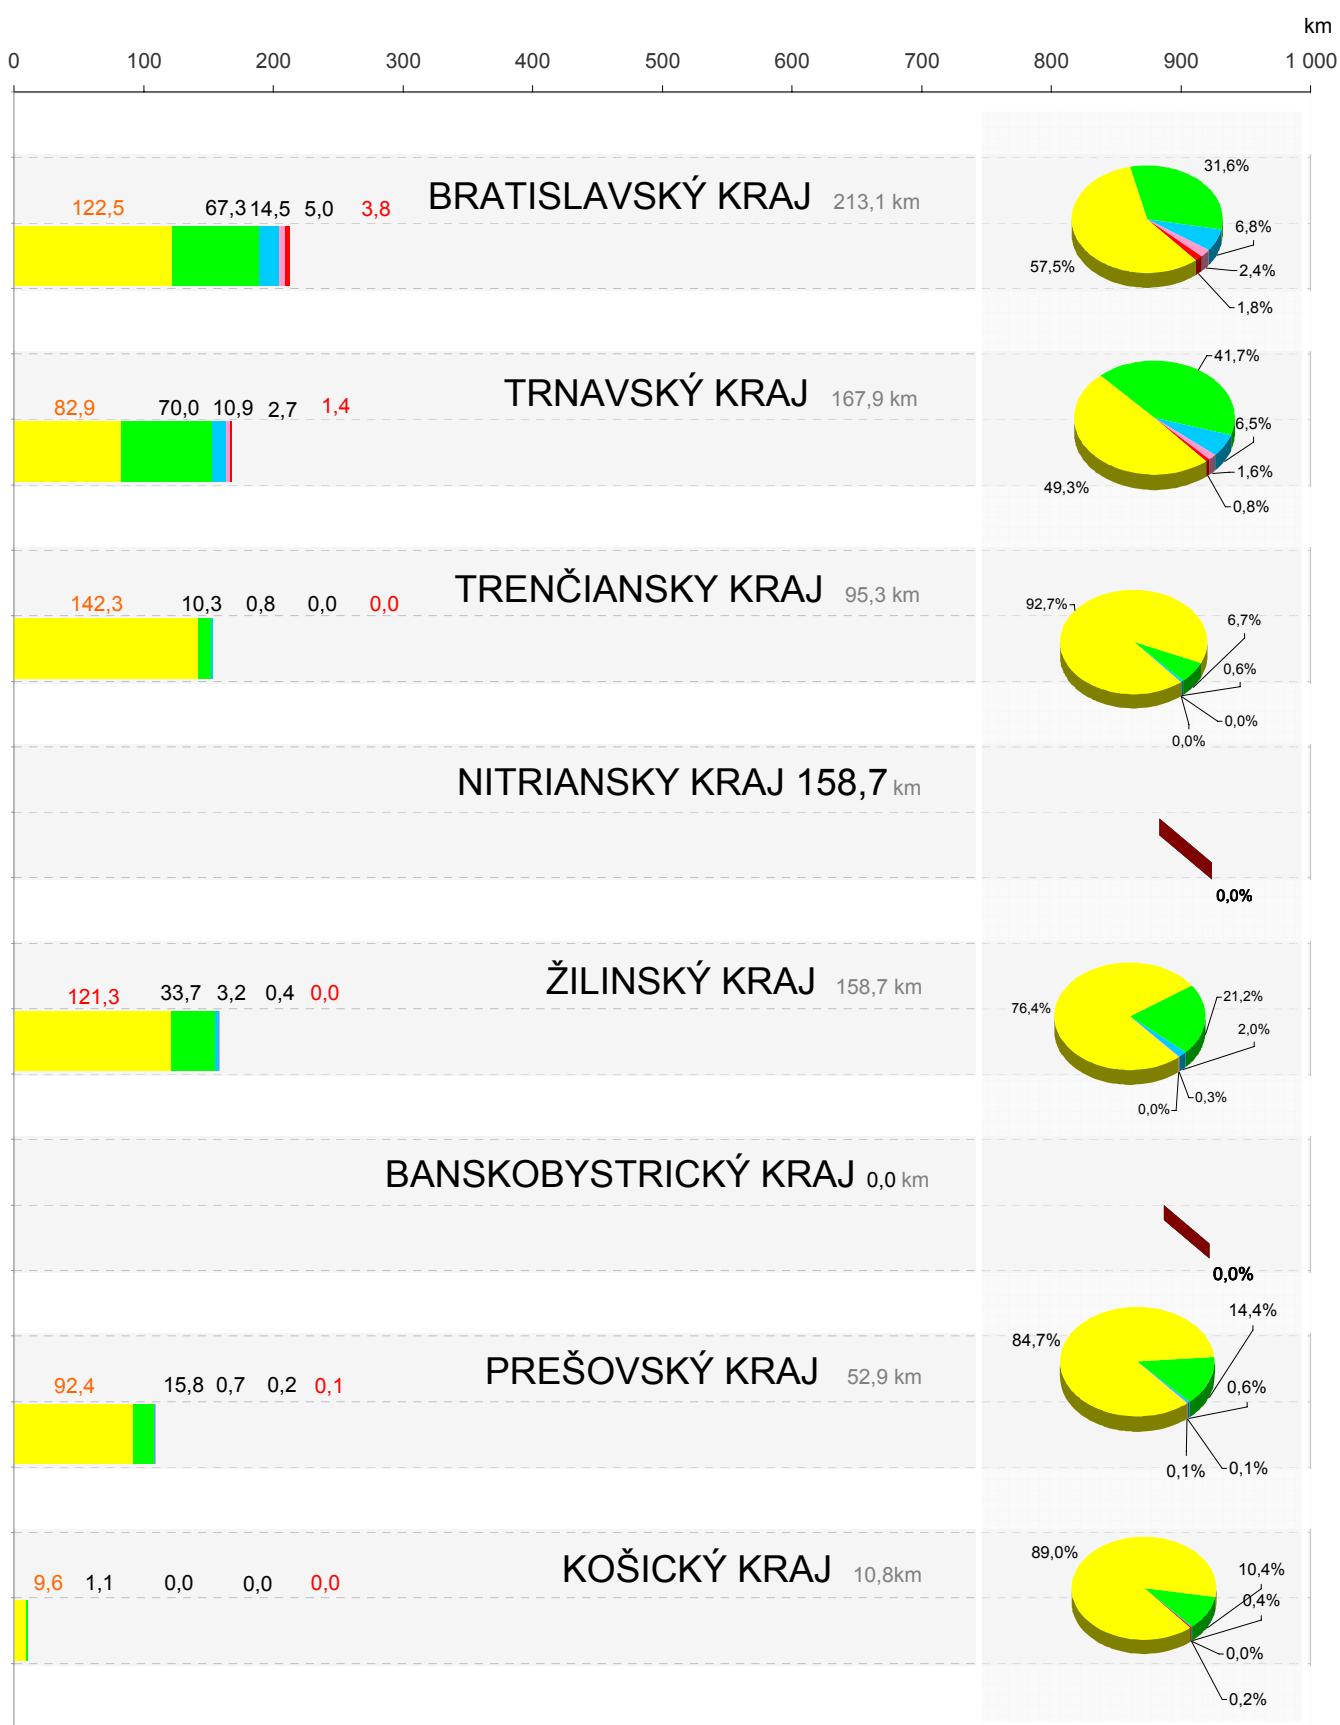
# Dialnice z hľadiska vyjazdených koľají

- stav ciest na základe meraní vykonaných v roku 2009 diagnostickou technikou

ÚZEMNÉ ČLENENIE: SR - KRAJE

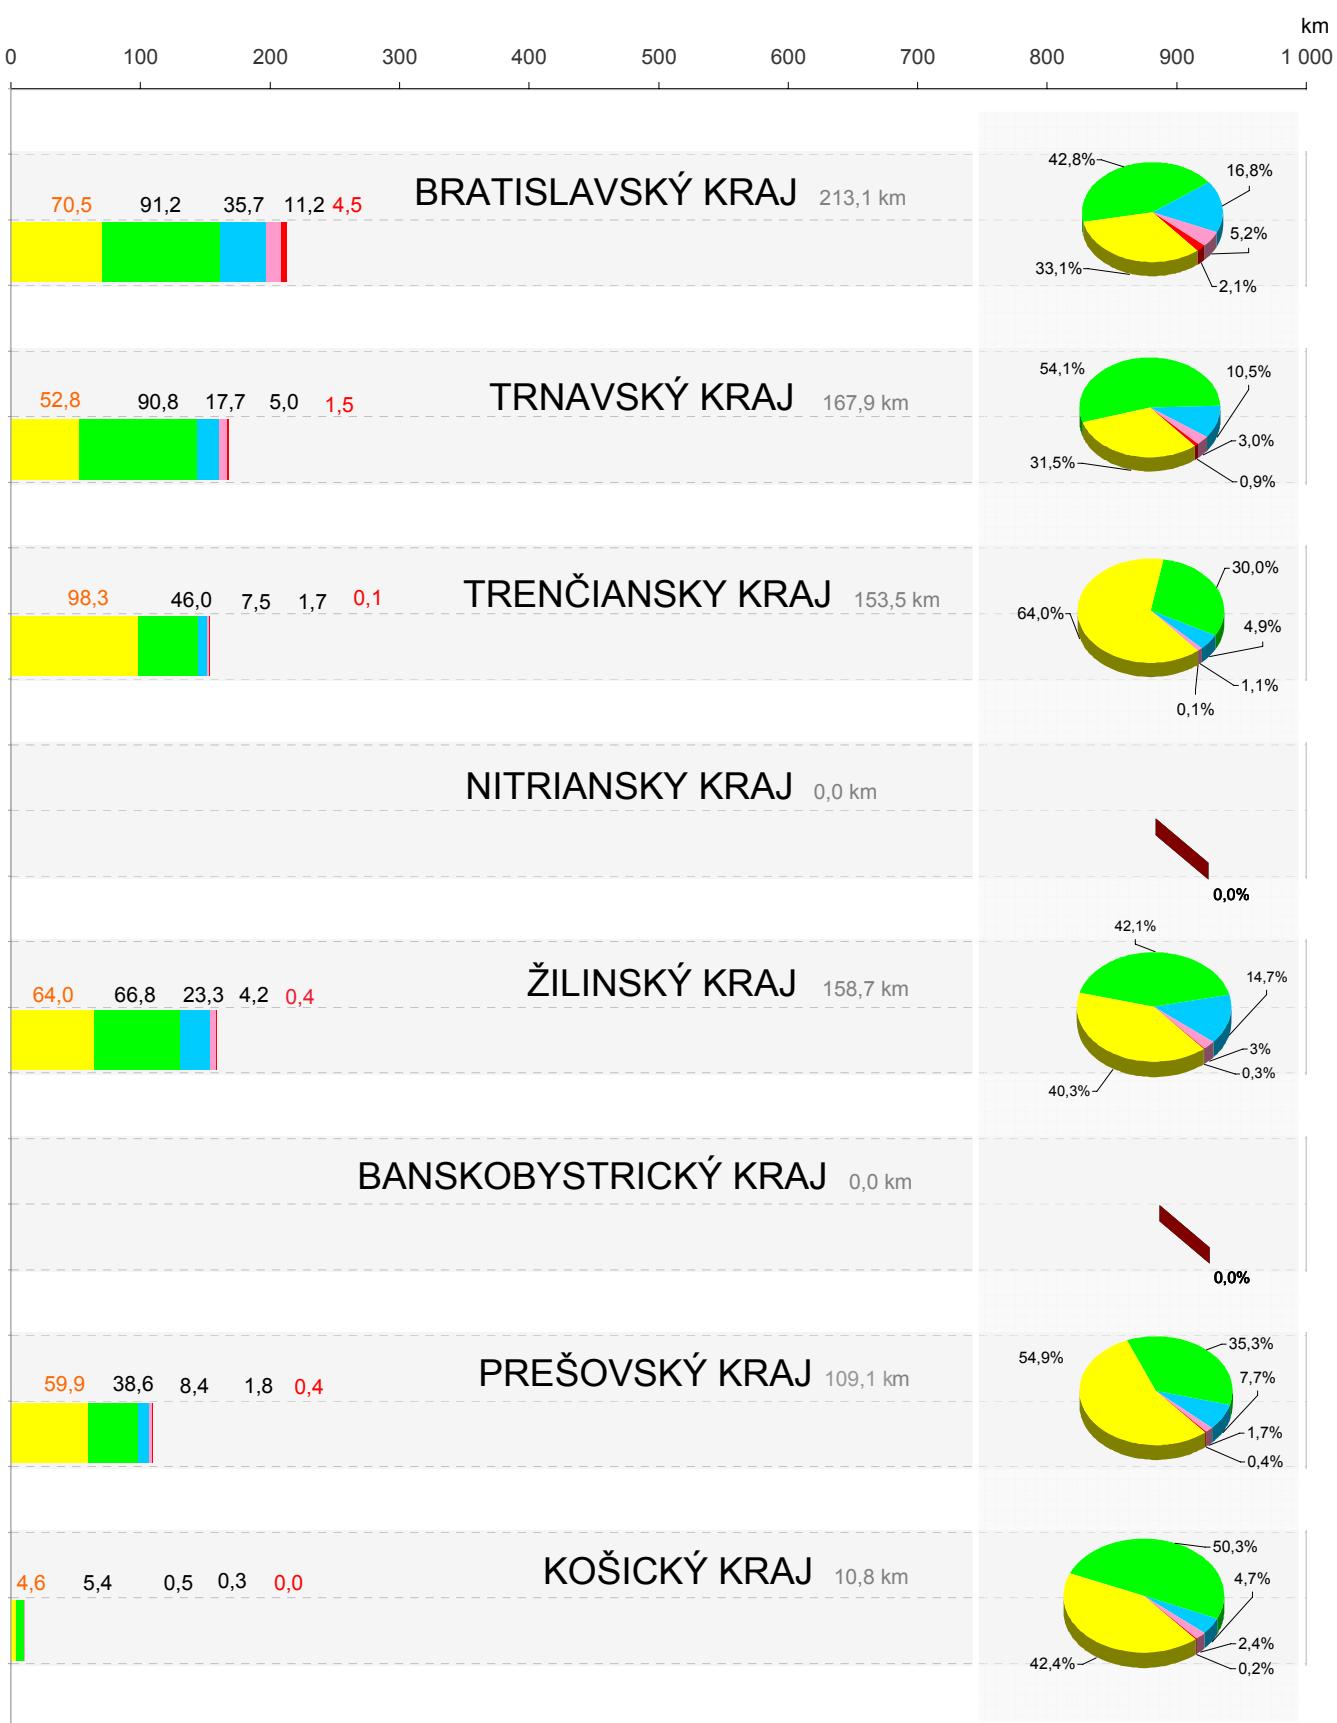
# Diaľnice z hľadiska vyjazdnených koľají a pozdĺžnej nerovnosti /IRI/

- stav ciest na základe meraní vykonaných v roku 2009 diagnostickou technikou

ÚZEMNÉ ČLENENIE: SR - KRAJE

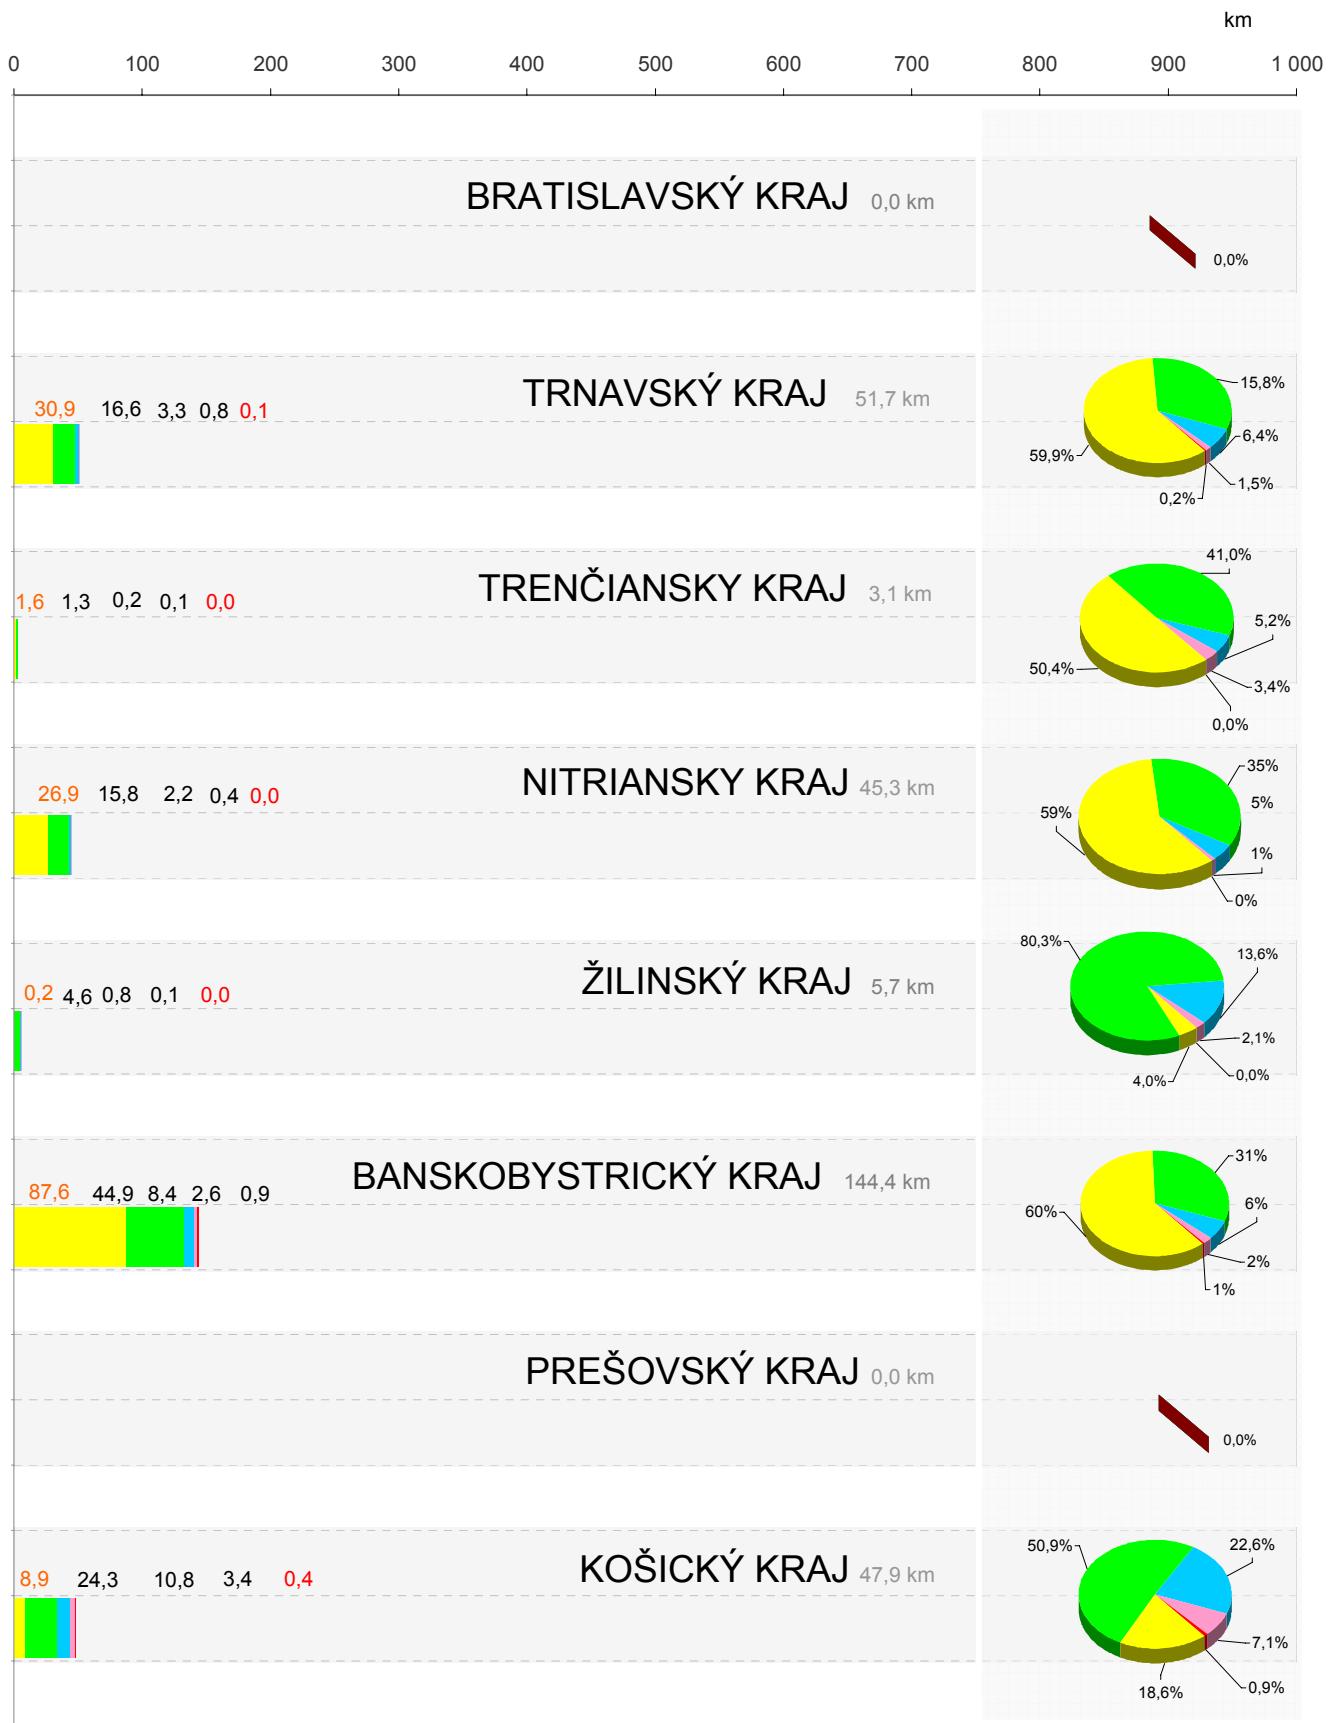
# Rýchlosťné cesty z hľadiska pozdĺžnej nerovnosti

- stav ciest na základe meraní vykonaných v roku 2009 diagnostickou technikou

ÚZEMNÉ ČLENENIE: SR - KRAJE

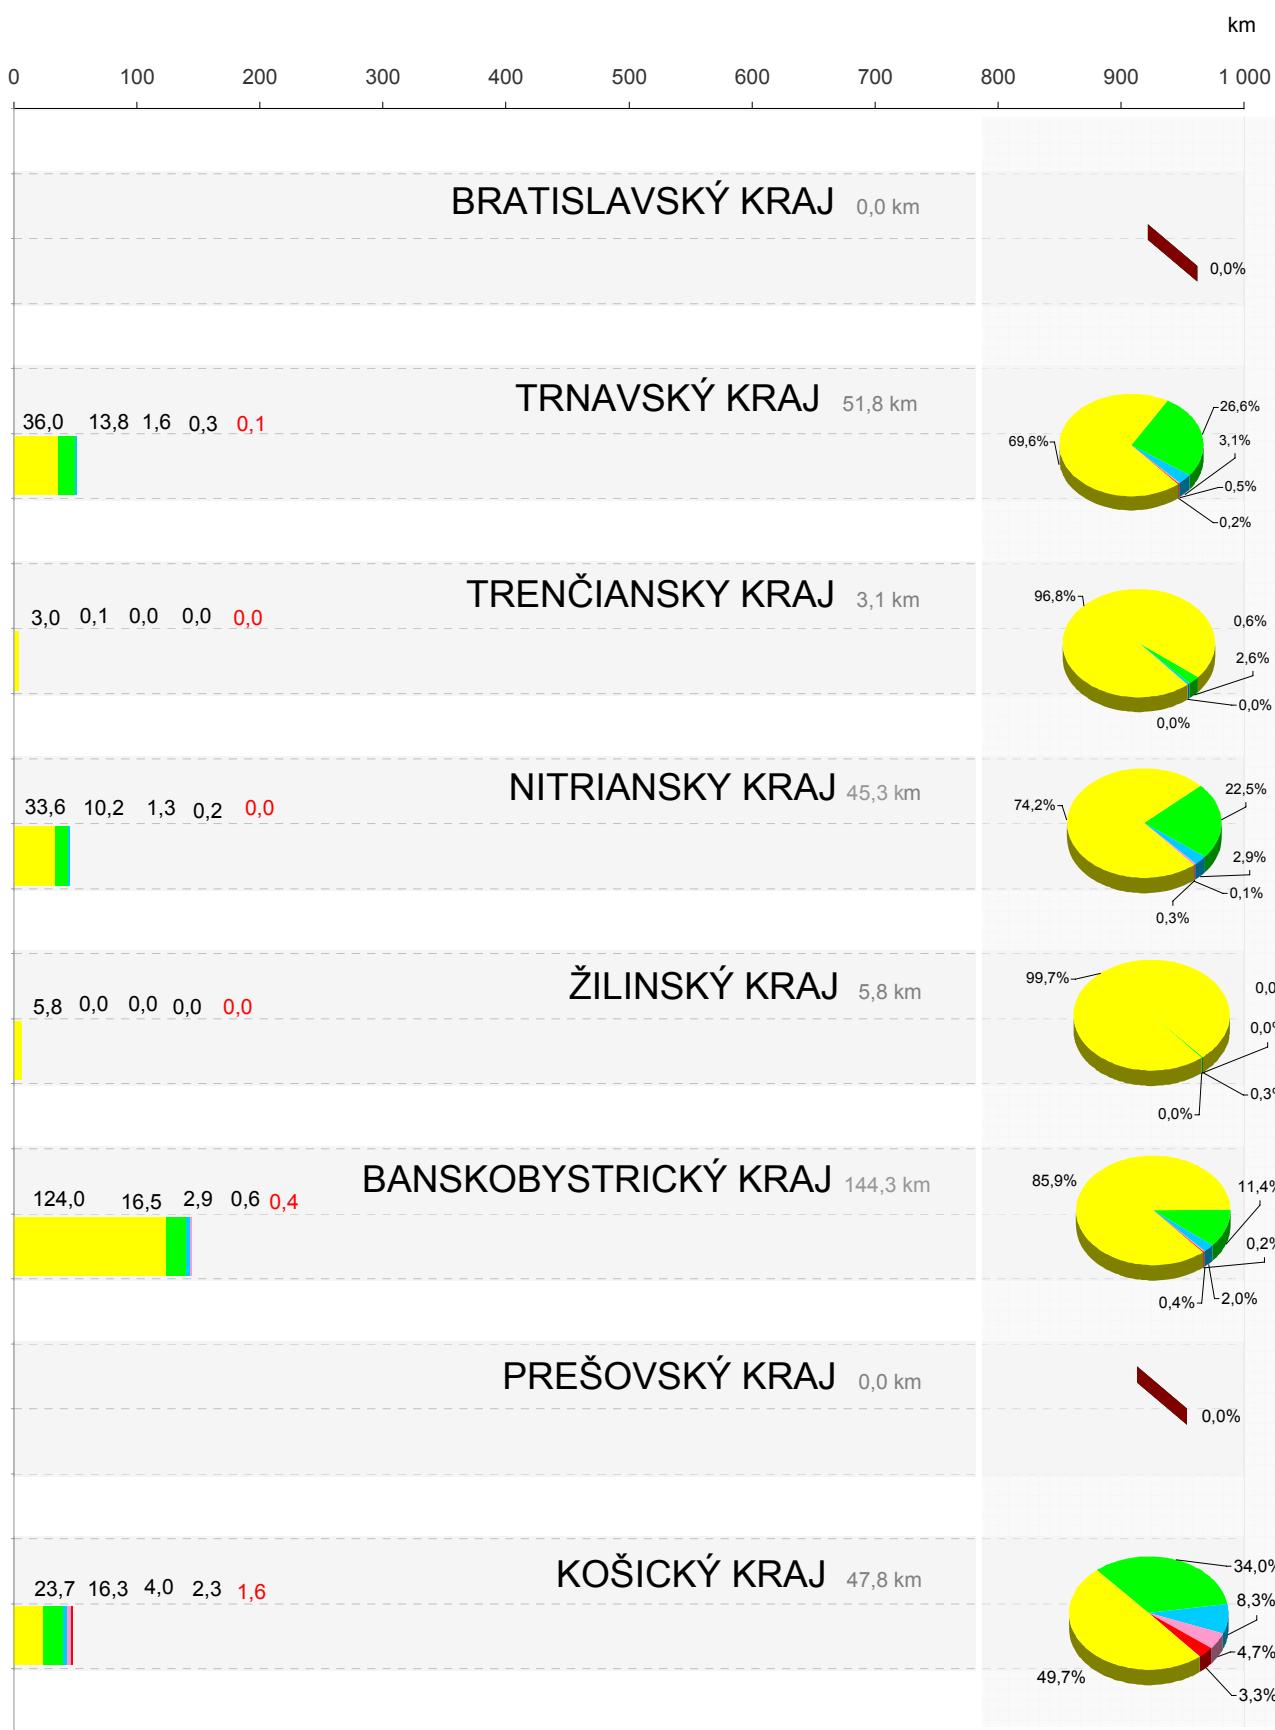
# Rýchlosťné cesty z hľadiska vyjazdených kolají

- stav ciest na základe meraní vykonaných v roku 2009 diagnostickou technikou

ÚZEMNÉ ČLENENIE: SR - KRAJE

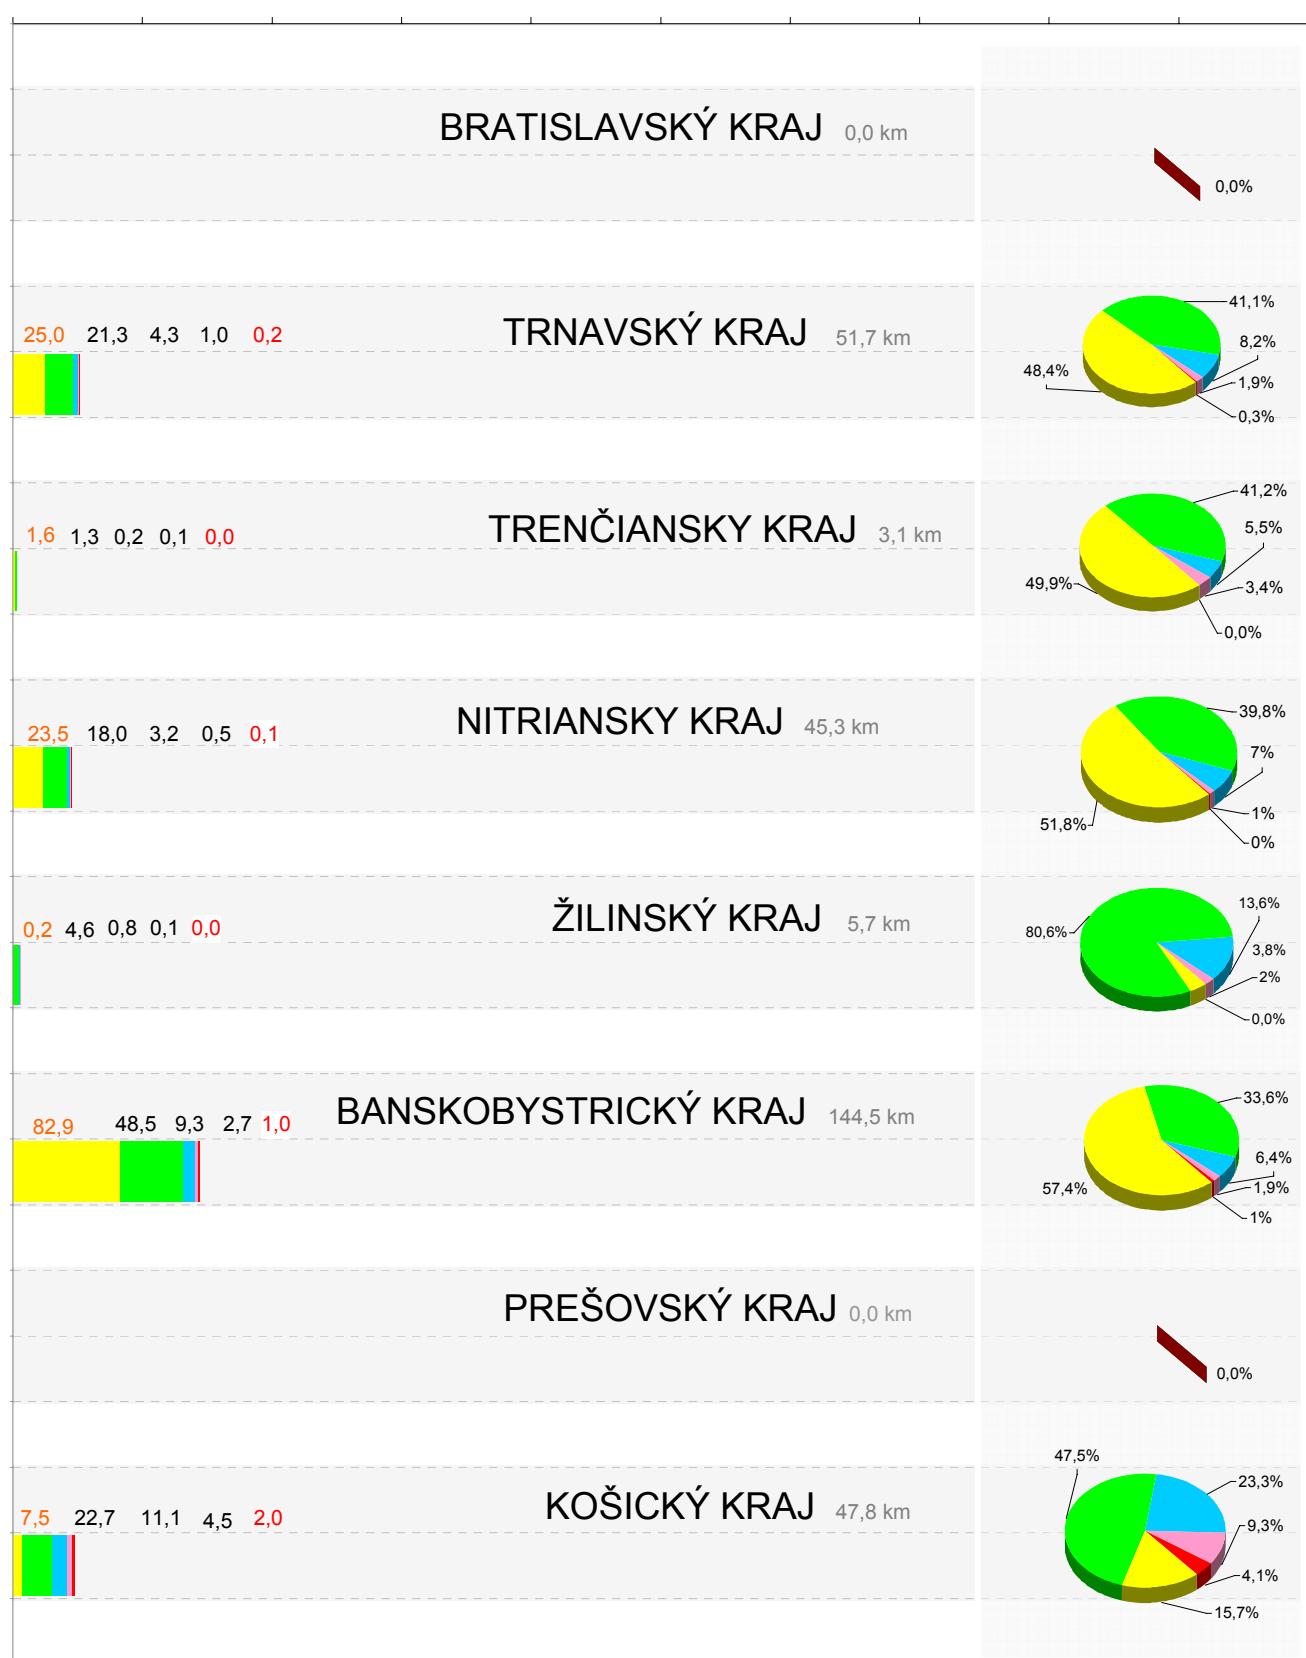
# Rýchlosťné cesty

z hľadiska vyjazdnených koľají a pozdĺžnej nerovnosti /IRI/

- stav ciest na základe meraní vykonaných v roku 2009 diagnostickou technikou

ÚZEMNÉ ČLENENIE: SR - KRAJE

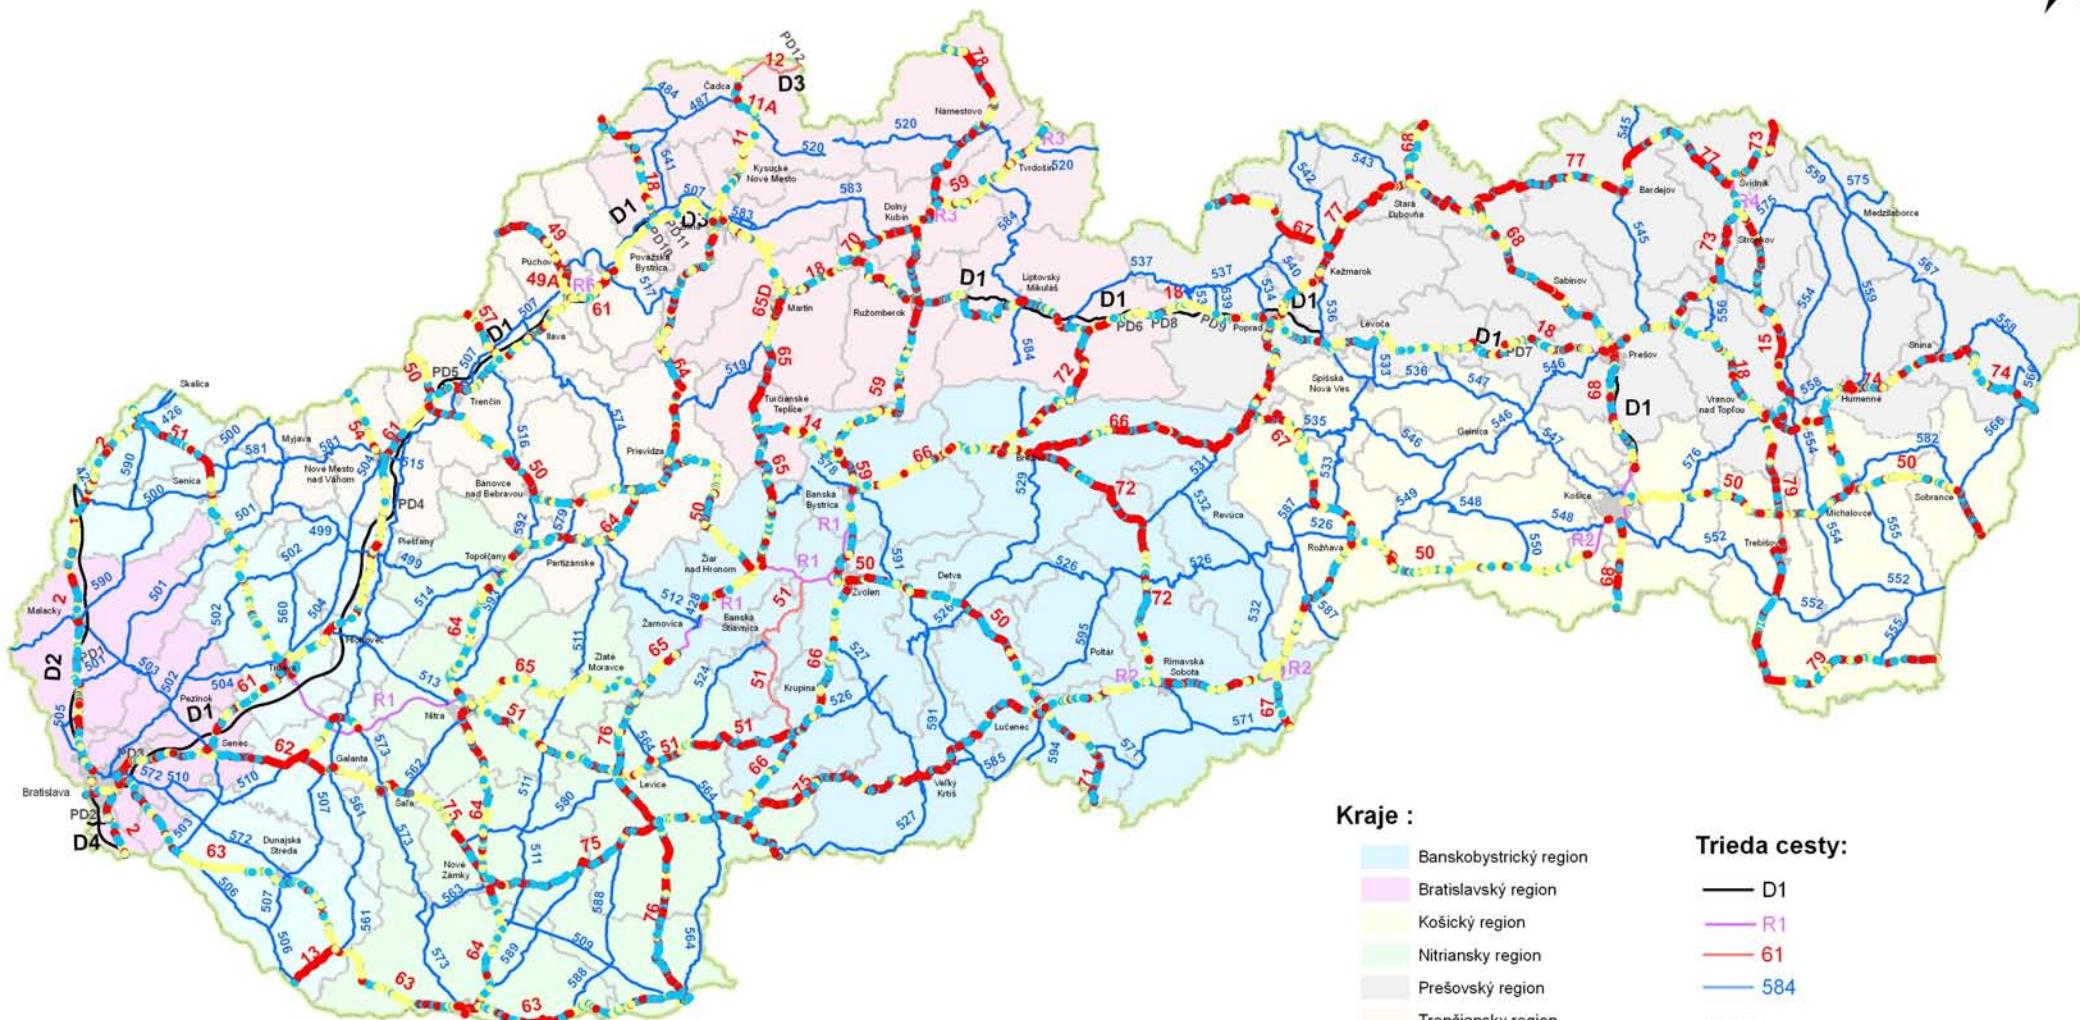
# Stav cest I. triedy z hľadiska pozdĺžných nerovností (IRI) v roku 2009

Klasifikácia stavu vozovky:

dobrý vyhovujúci nevyhovujúci

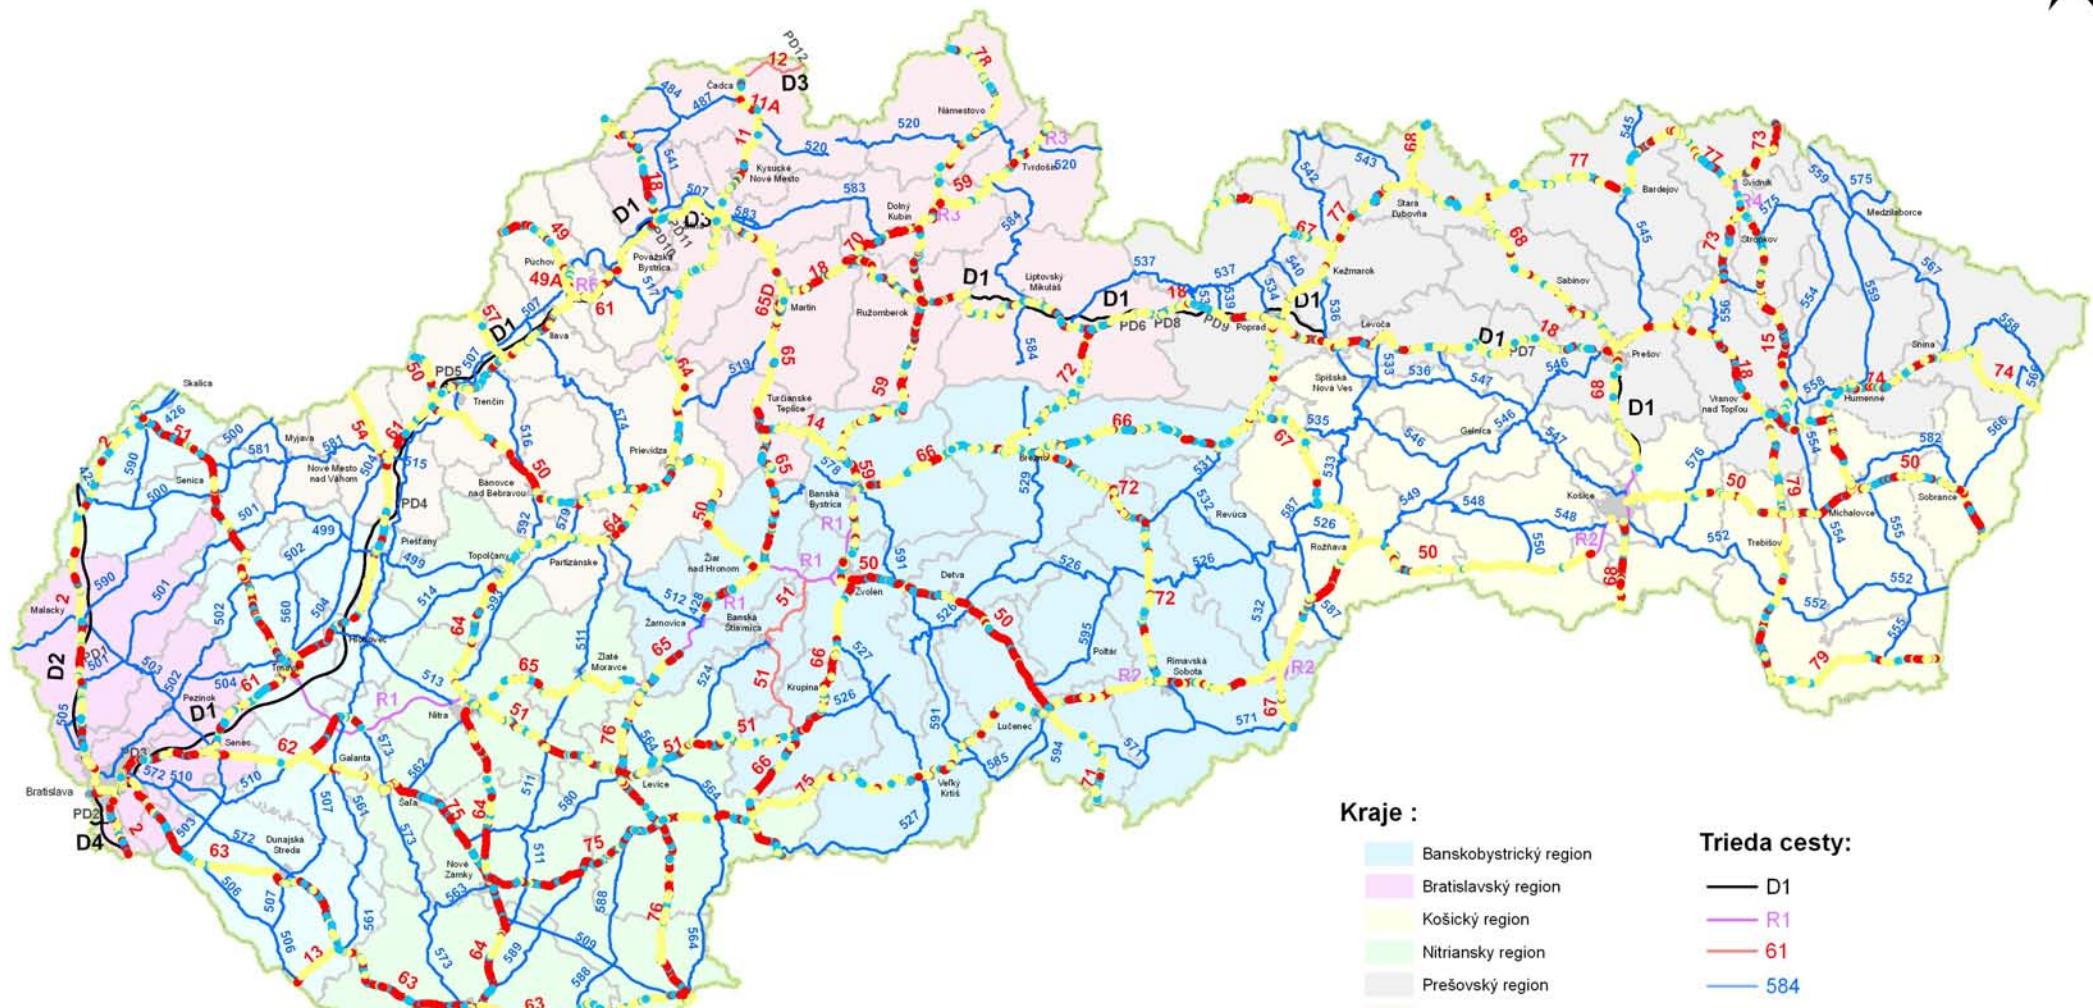
## Stav ciest I. triedy z hľadiska vyjazdených koľají v roku 2009

**dobrý**      **vyhovujúci**      **nevyhovujúci**

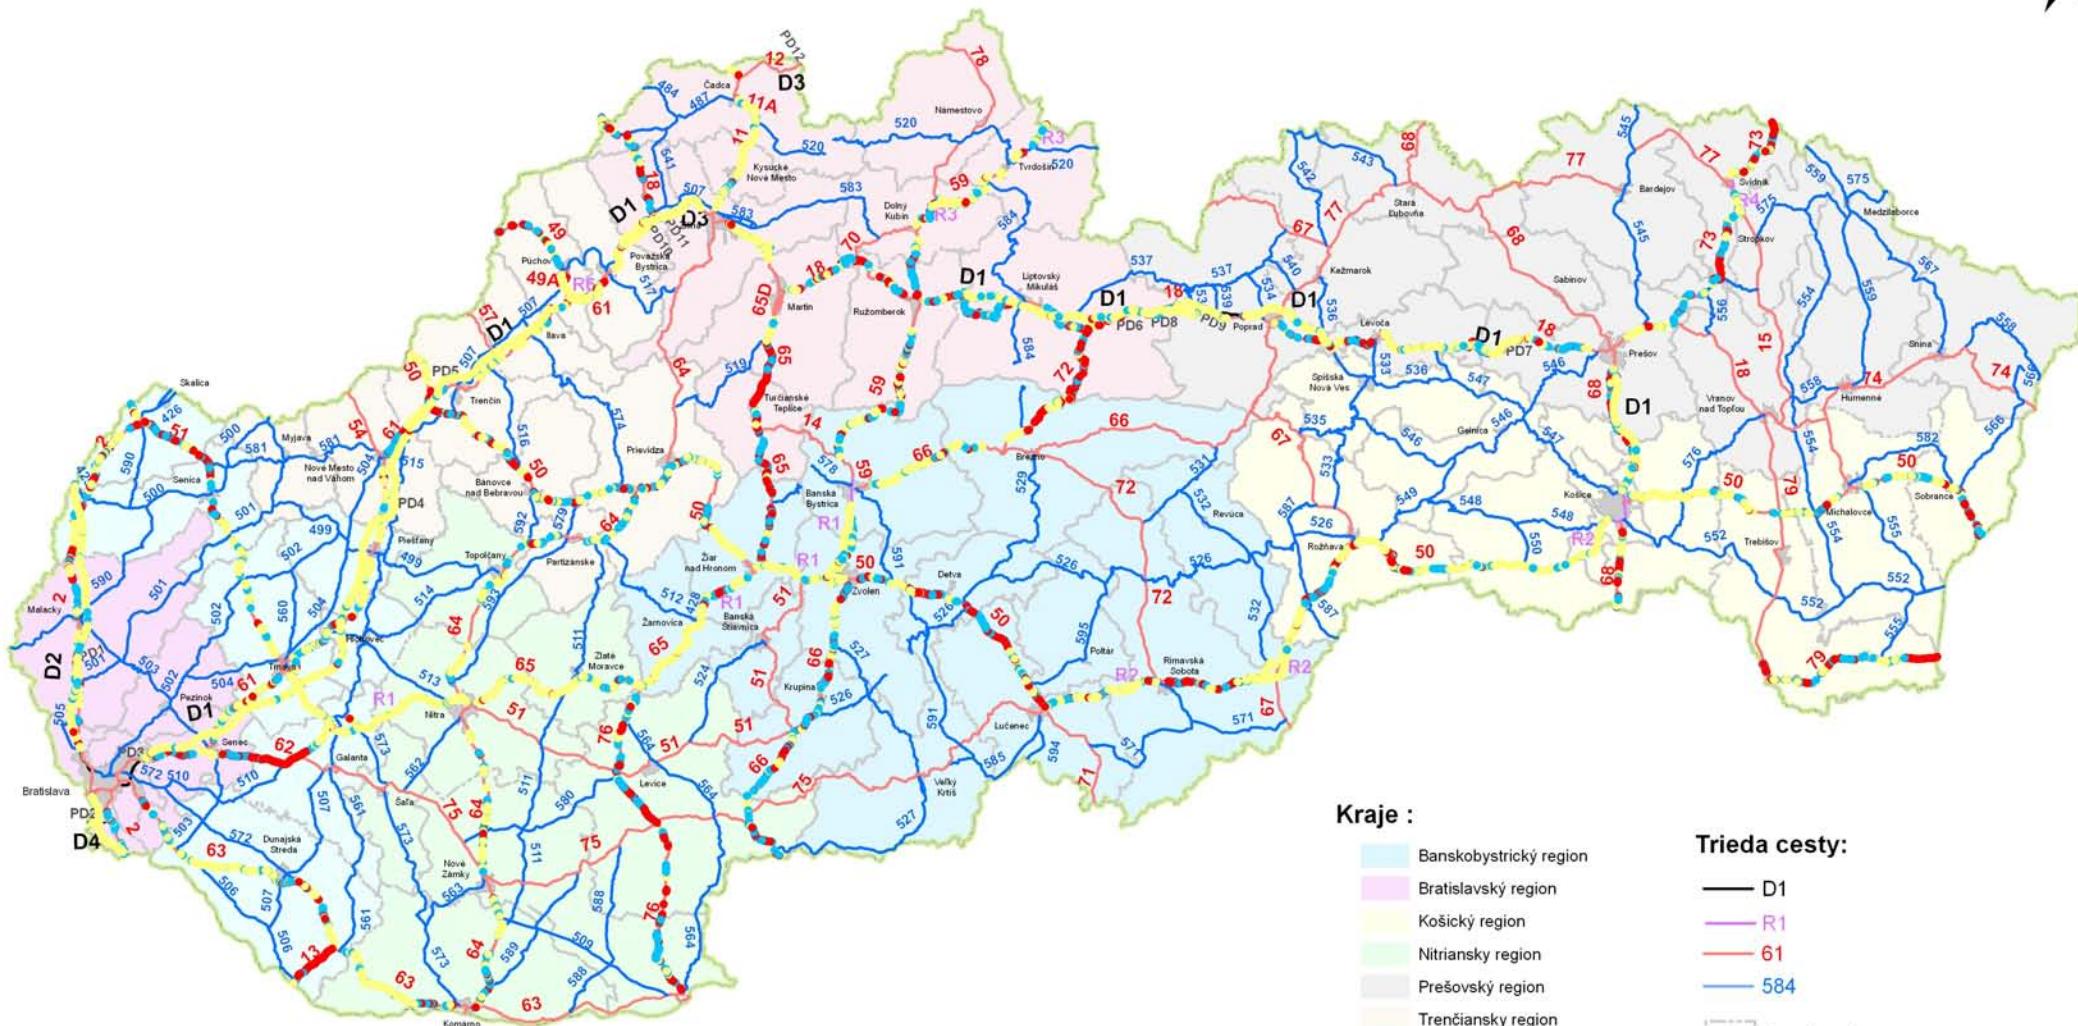
# Stav spoplatnených úsekov cest z hľadiska pozdĺžných nerovností (IRI) v roku 2009

Klasifikácia stavu vozovky:
