***Odbor cestnej databanky - 2100***

# **CELKOVÝ PREHĽAD STAVU VOZOVIEK CESTNÝCH KOMUNIKÁCIÍ SR**

***Stav siete cestných komunikácií k: 1.1.2010***

**SPRACOVATEĽ:****SLOVENSKÁ SPRÁVA CIEST**

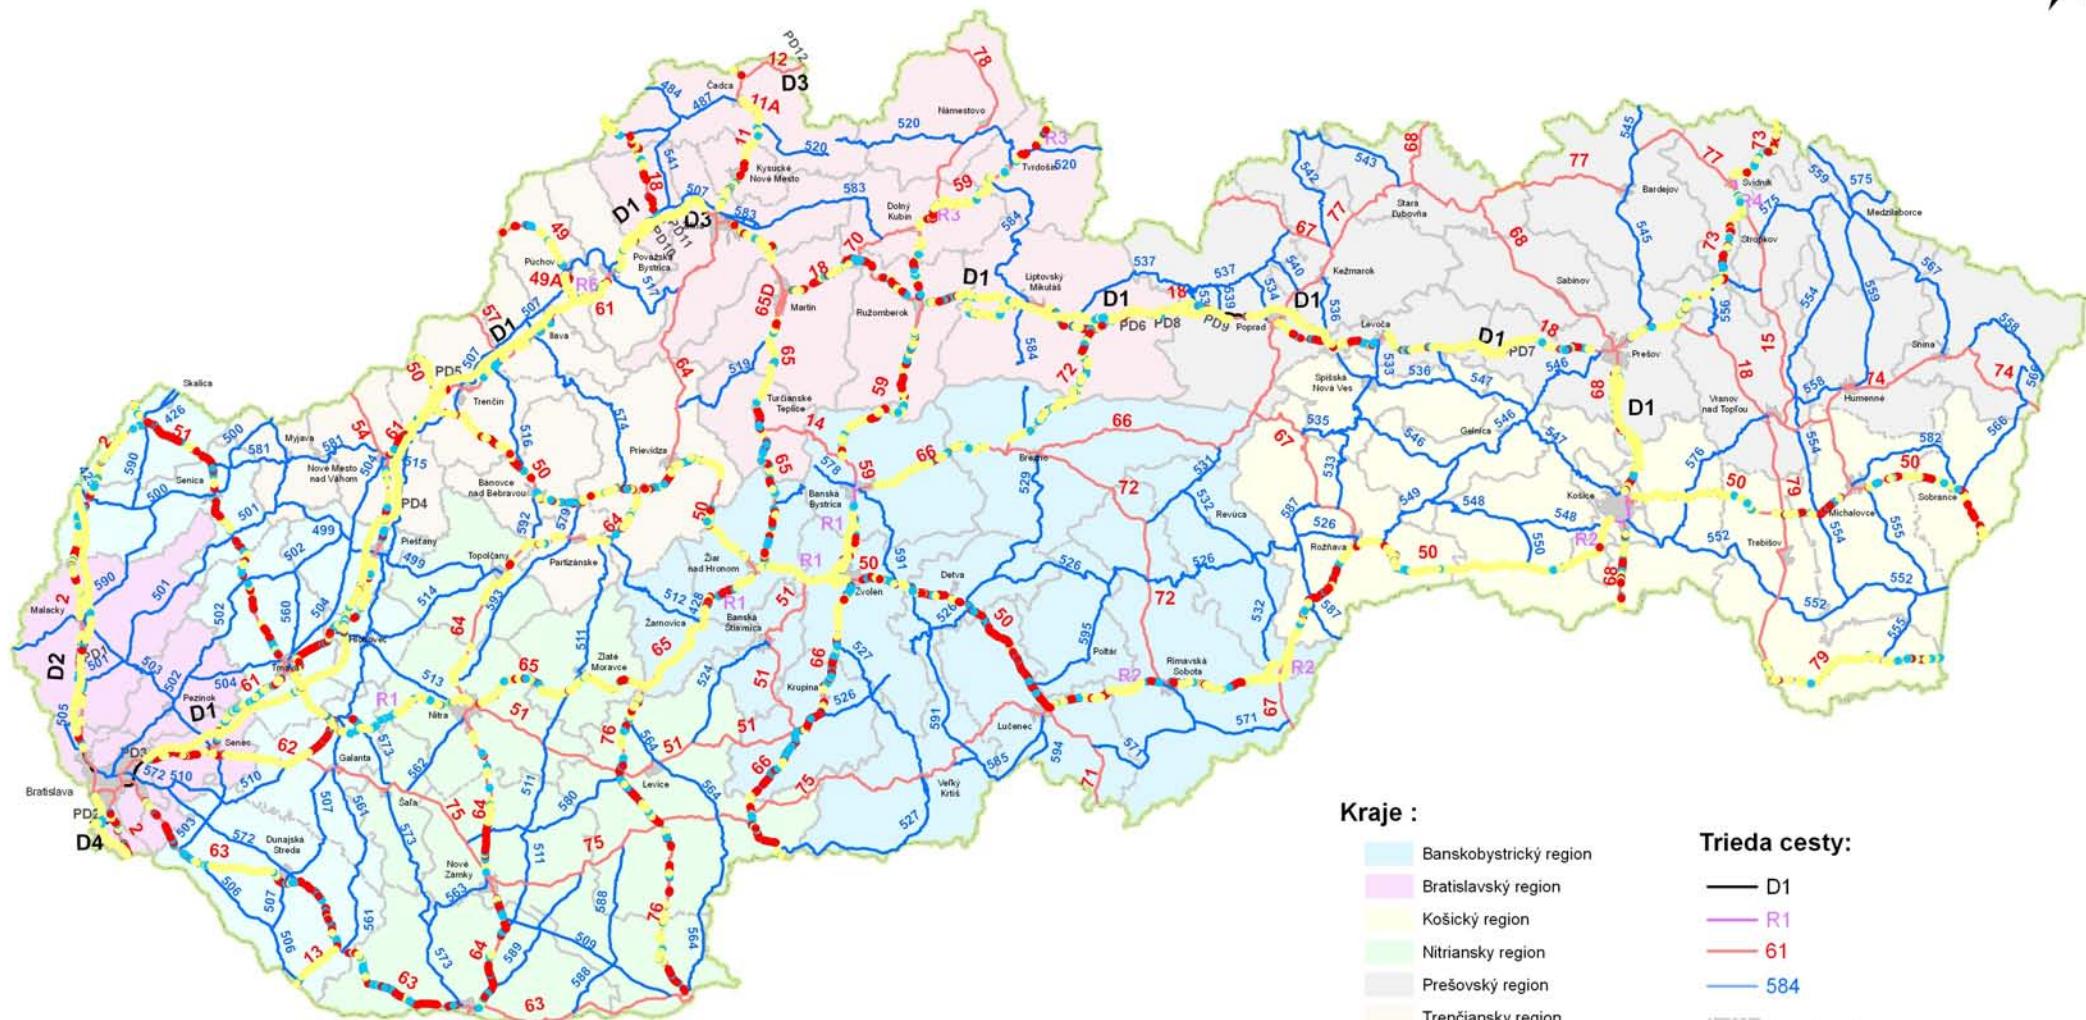
# Stav spoplatnených úsekov cest z hľadiska vyjazdených koľají v roku 2009

Klasifikácia stavu vozovky:

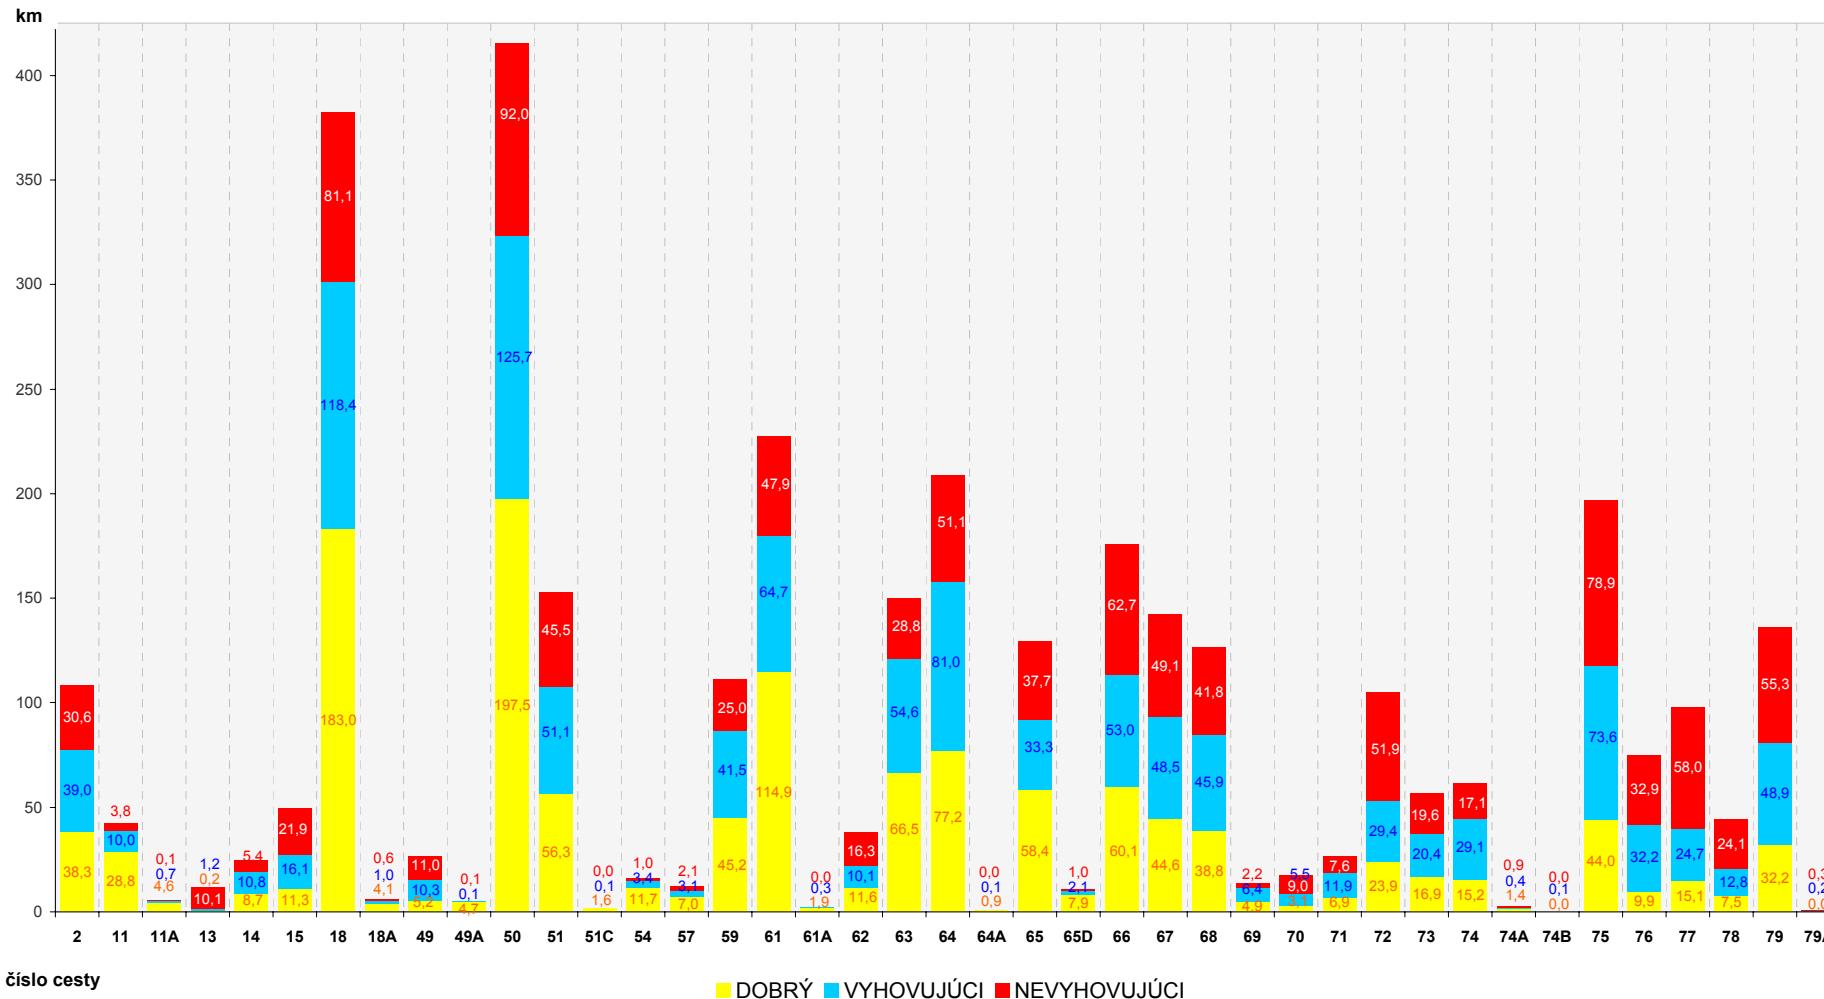
- stav hodnotených ciest na základe meraní vykonaných v roku 2009 diagnostickou technikou

■ DOBRÝ ■ VYHOVUJÚCI ■ NEVYHOVUJÚCI

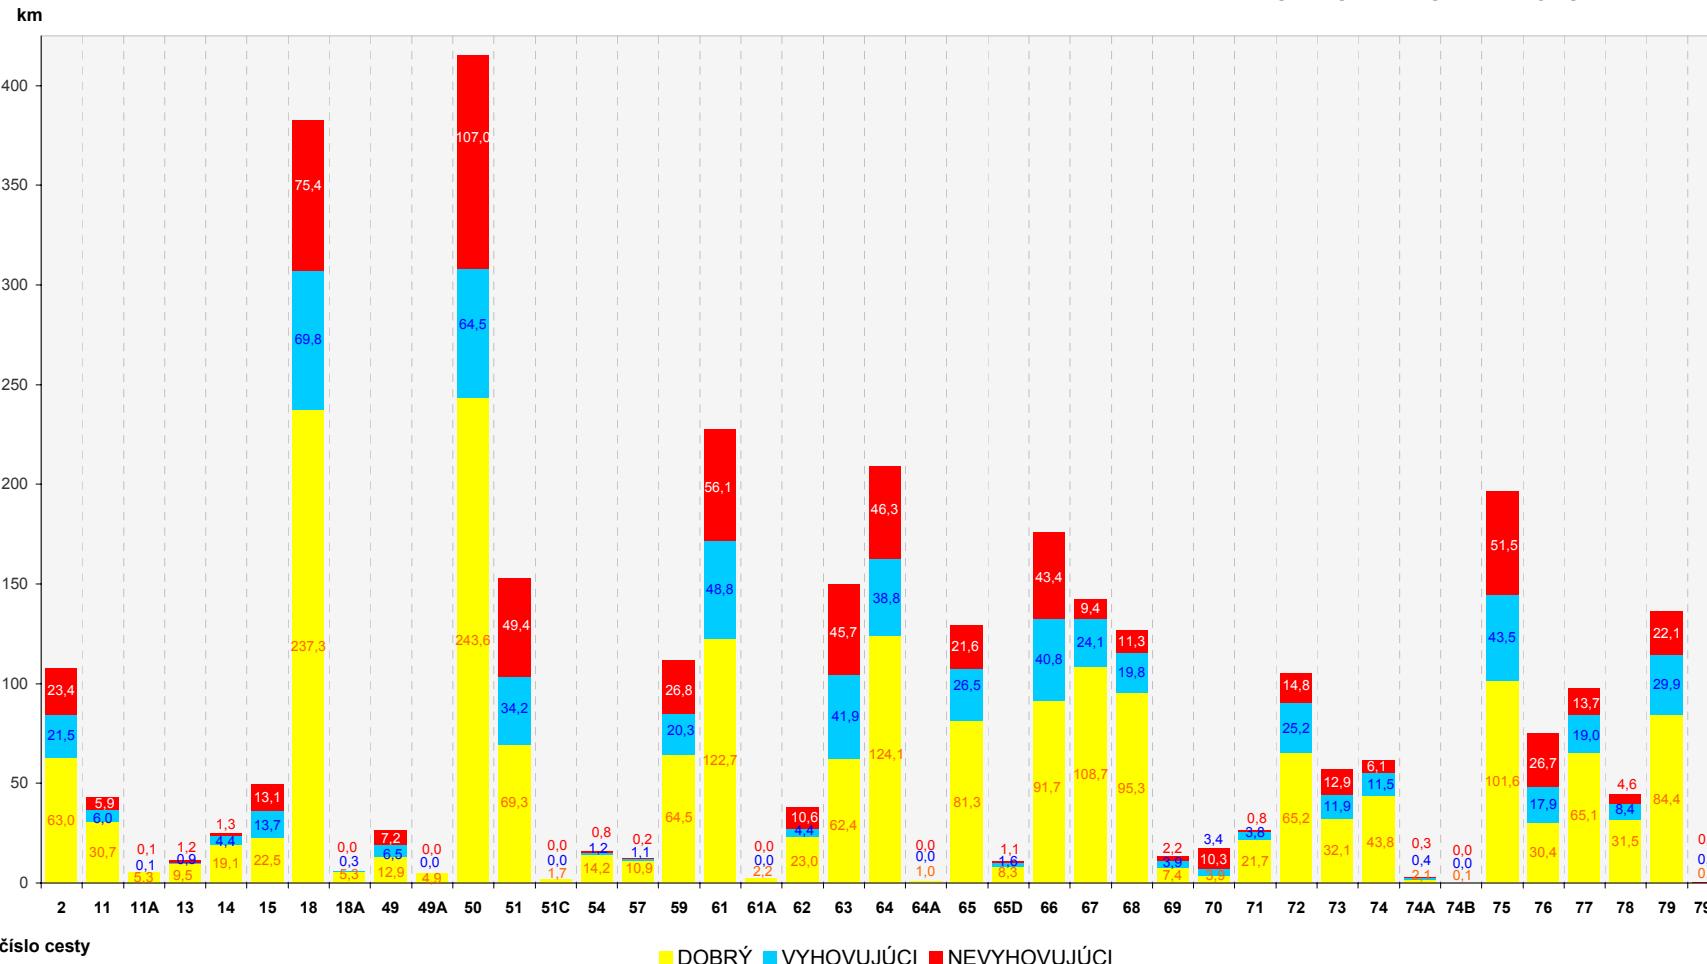
- stav hodnotených ciest na základe meraní vykonaných v roku 2009 diagnostickou technikou

■ DOBRÝ ■ VYHOVUJÚCI ■ NEVYHOVUJÚCI

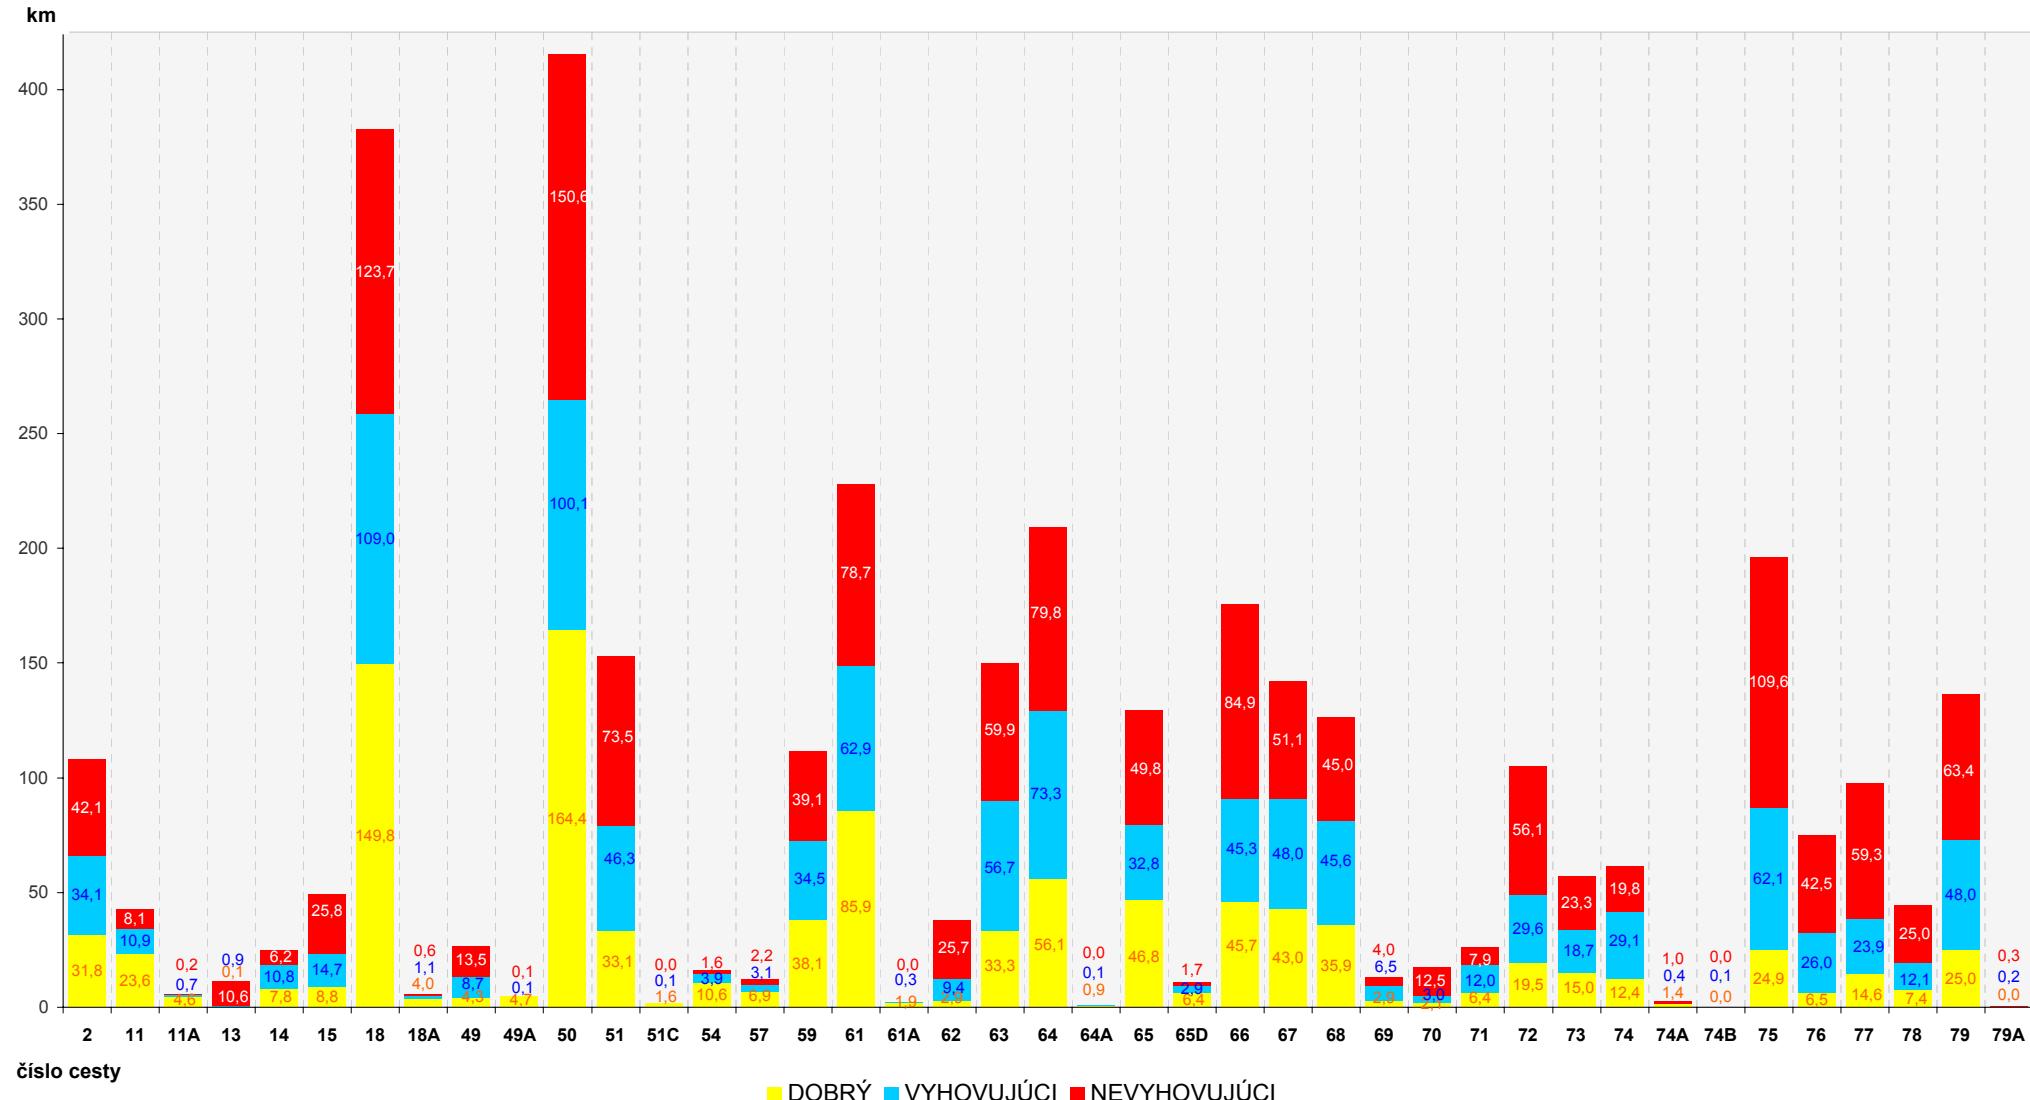
# CESTY I. TRIEDY z hľadiska vyjazdených koľají a pozdĺžnej nerovnosti /IRI/

- stav hodnotených ciest na základe meraní vykonaných v roku 2009 diagnostickou technikou

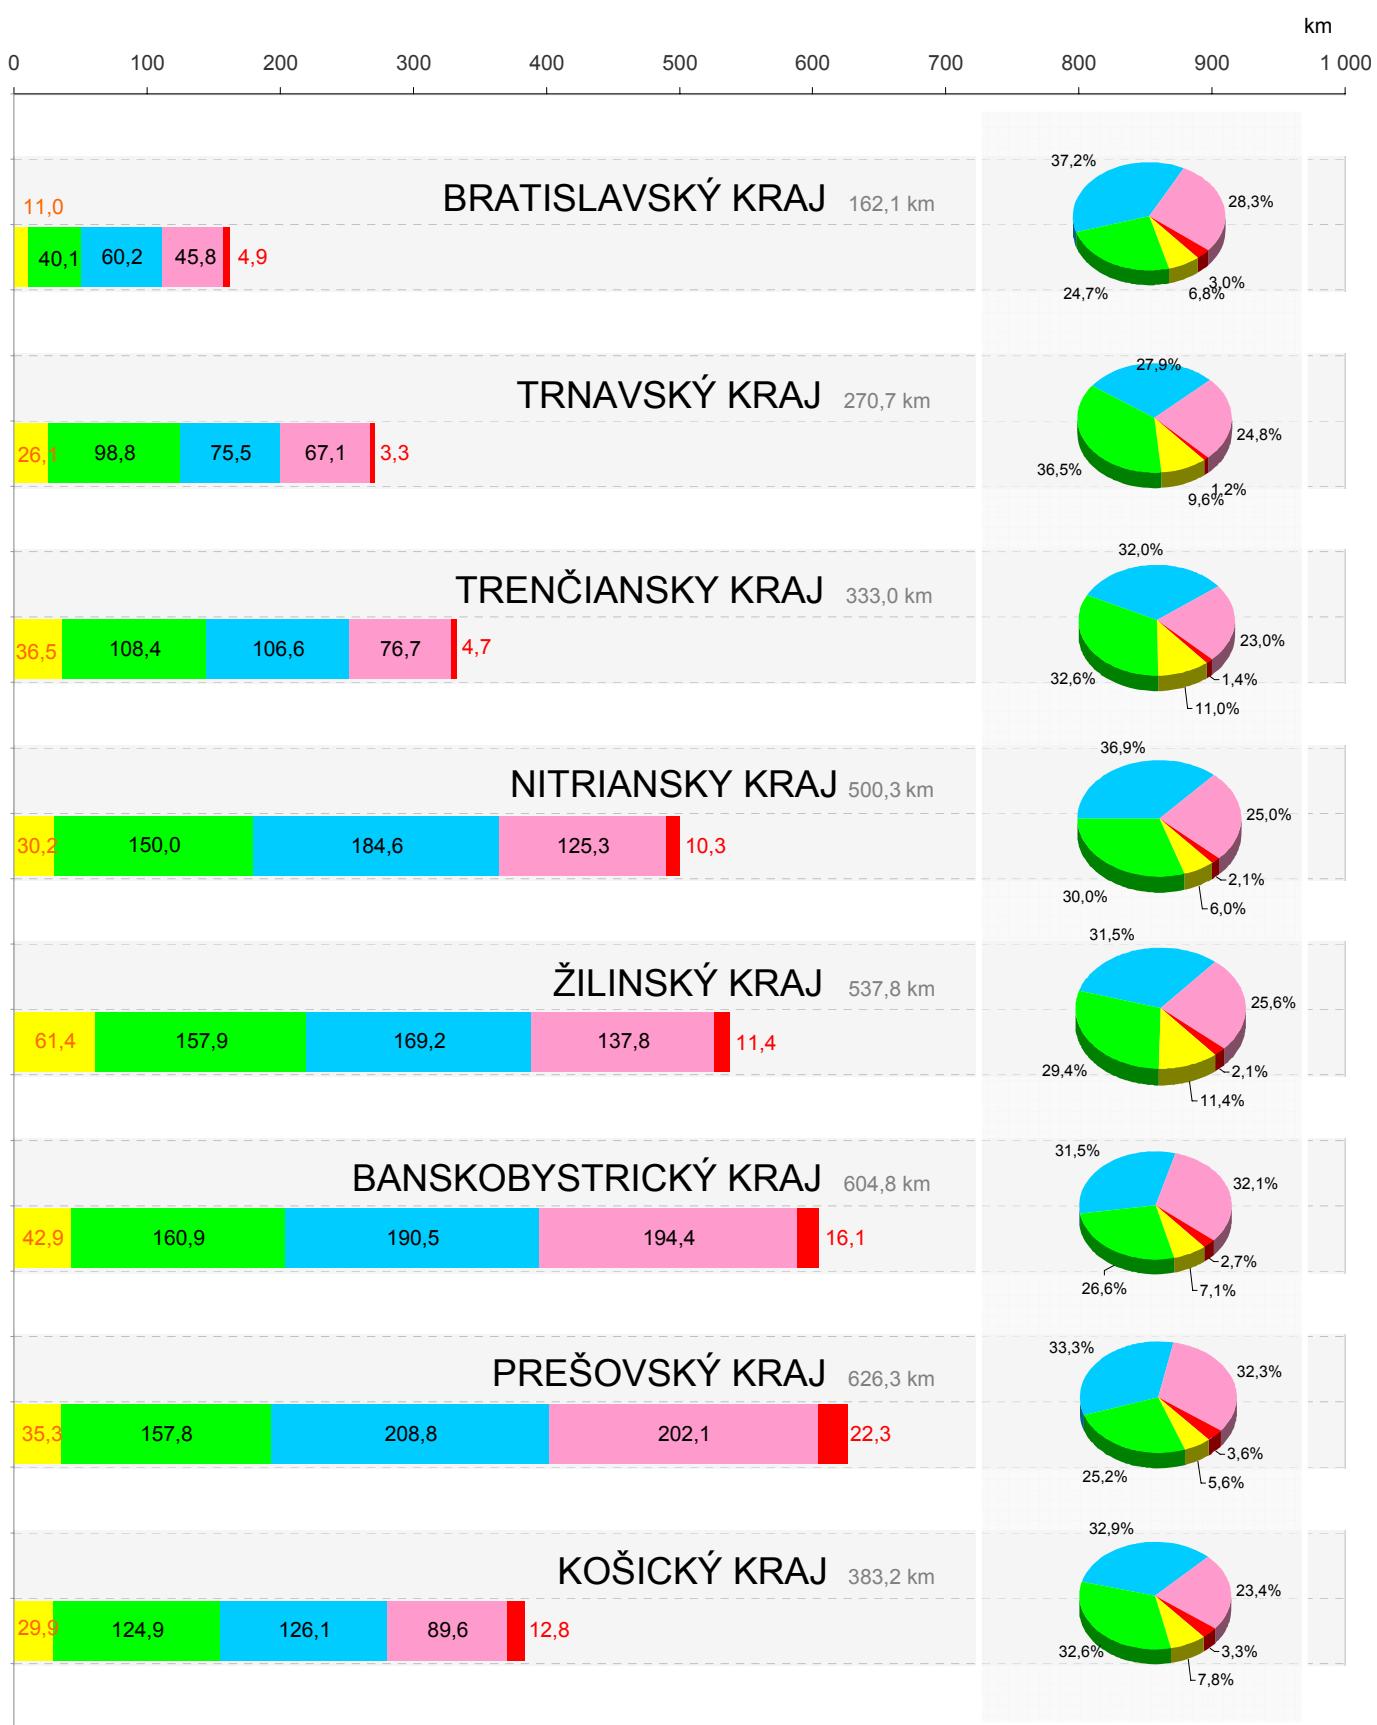
# CESTY I. TRIEDY z hľadiska pozdĺžnej nerovnosti /IRI/

**ÚZEMNÉ ČLENENIE: SR - KRAJE**

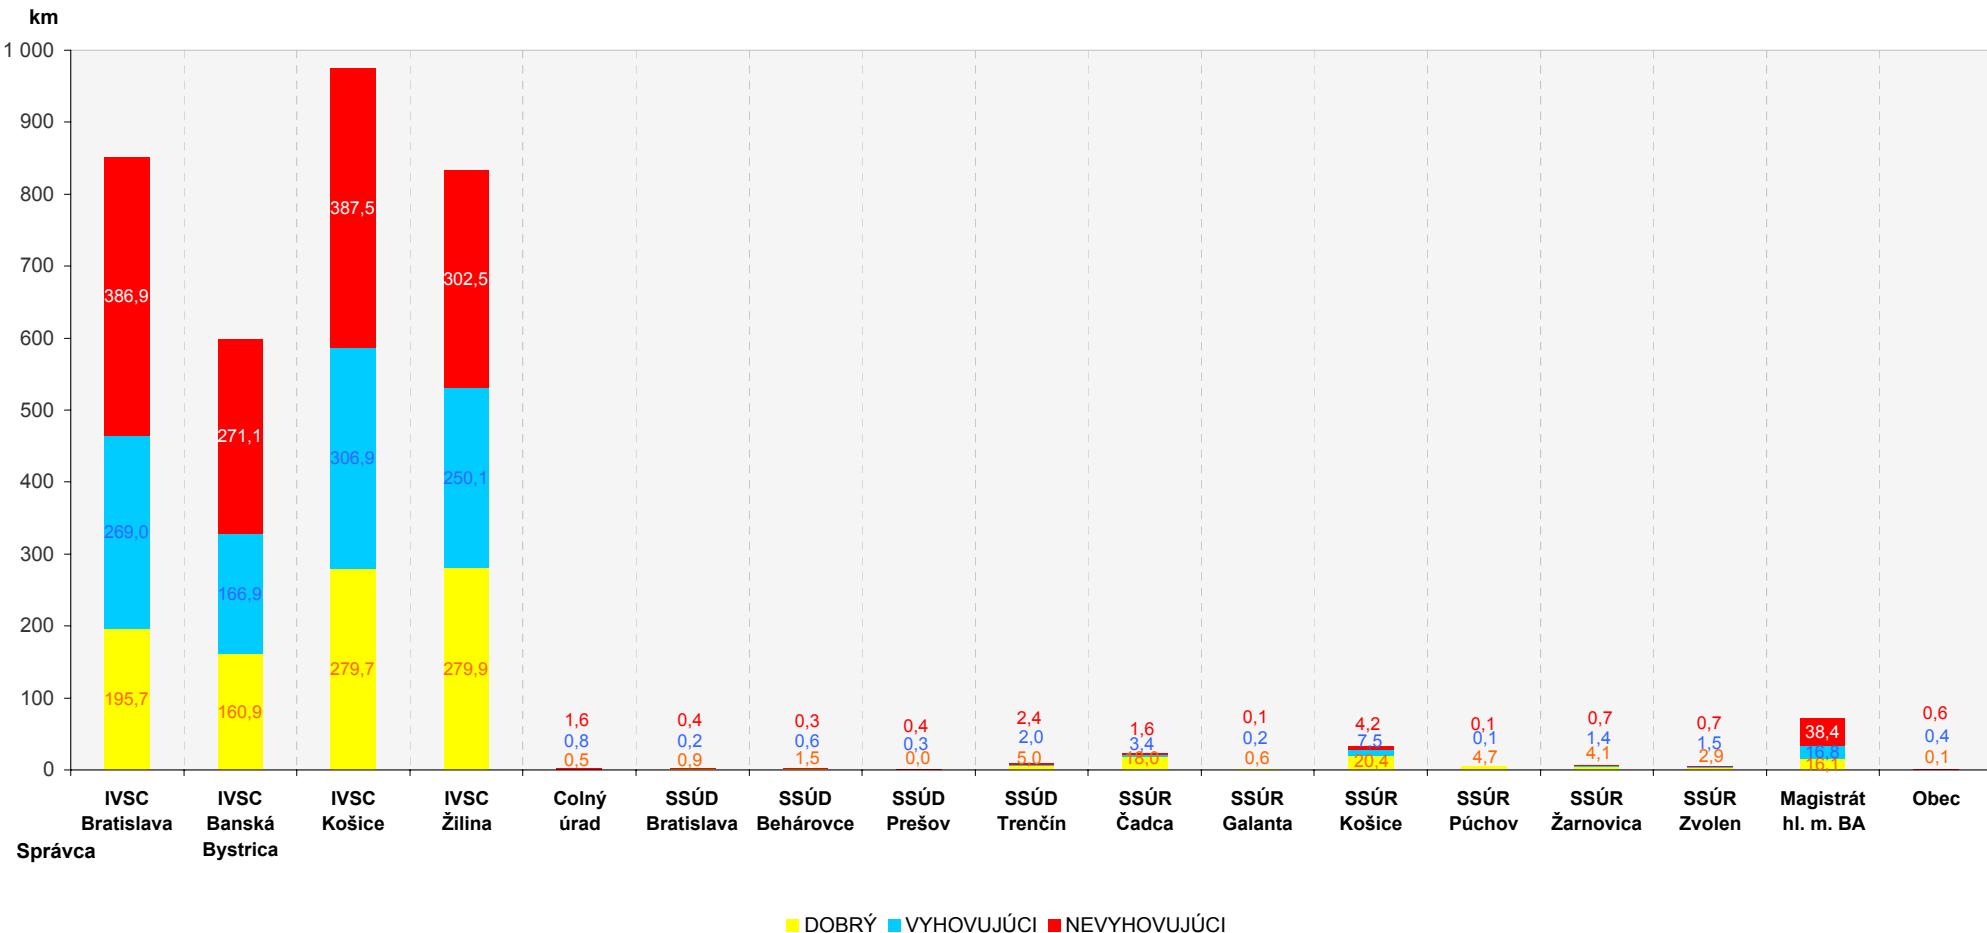
# CESTY I. TRIEDY z hľadiska pozdĺžnej nerovnosti /IRI/ a z hľadiska vyjazdených koľají

- stav hodnotených ciest na základe meraní vykonaných v roku 2009 diagnostickou technikou

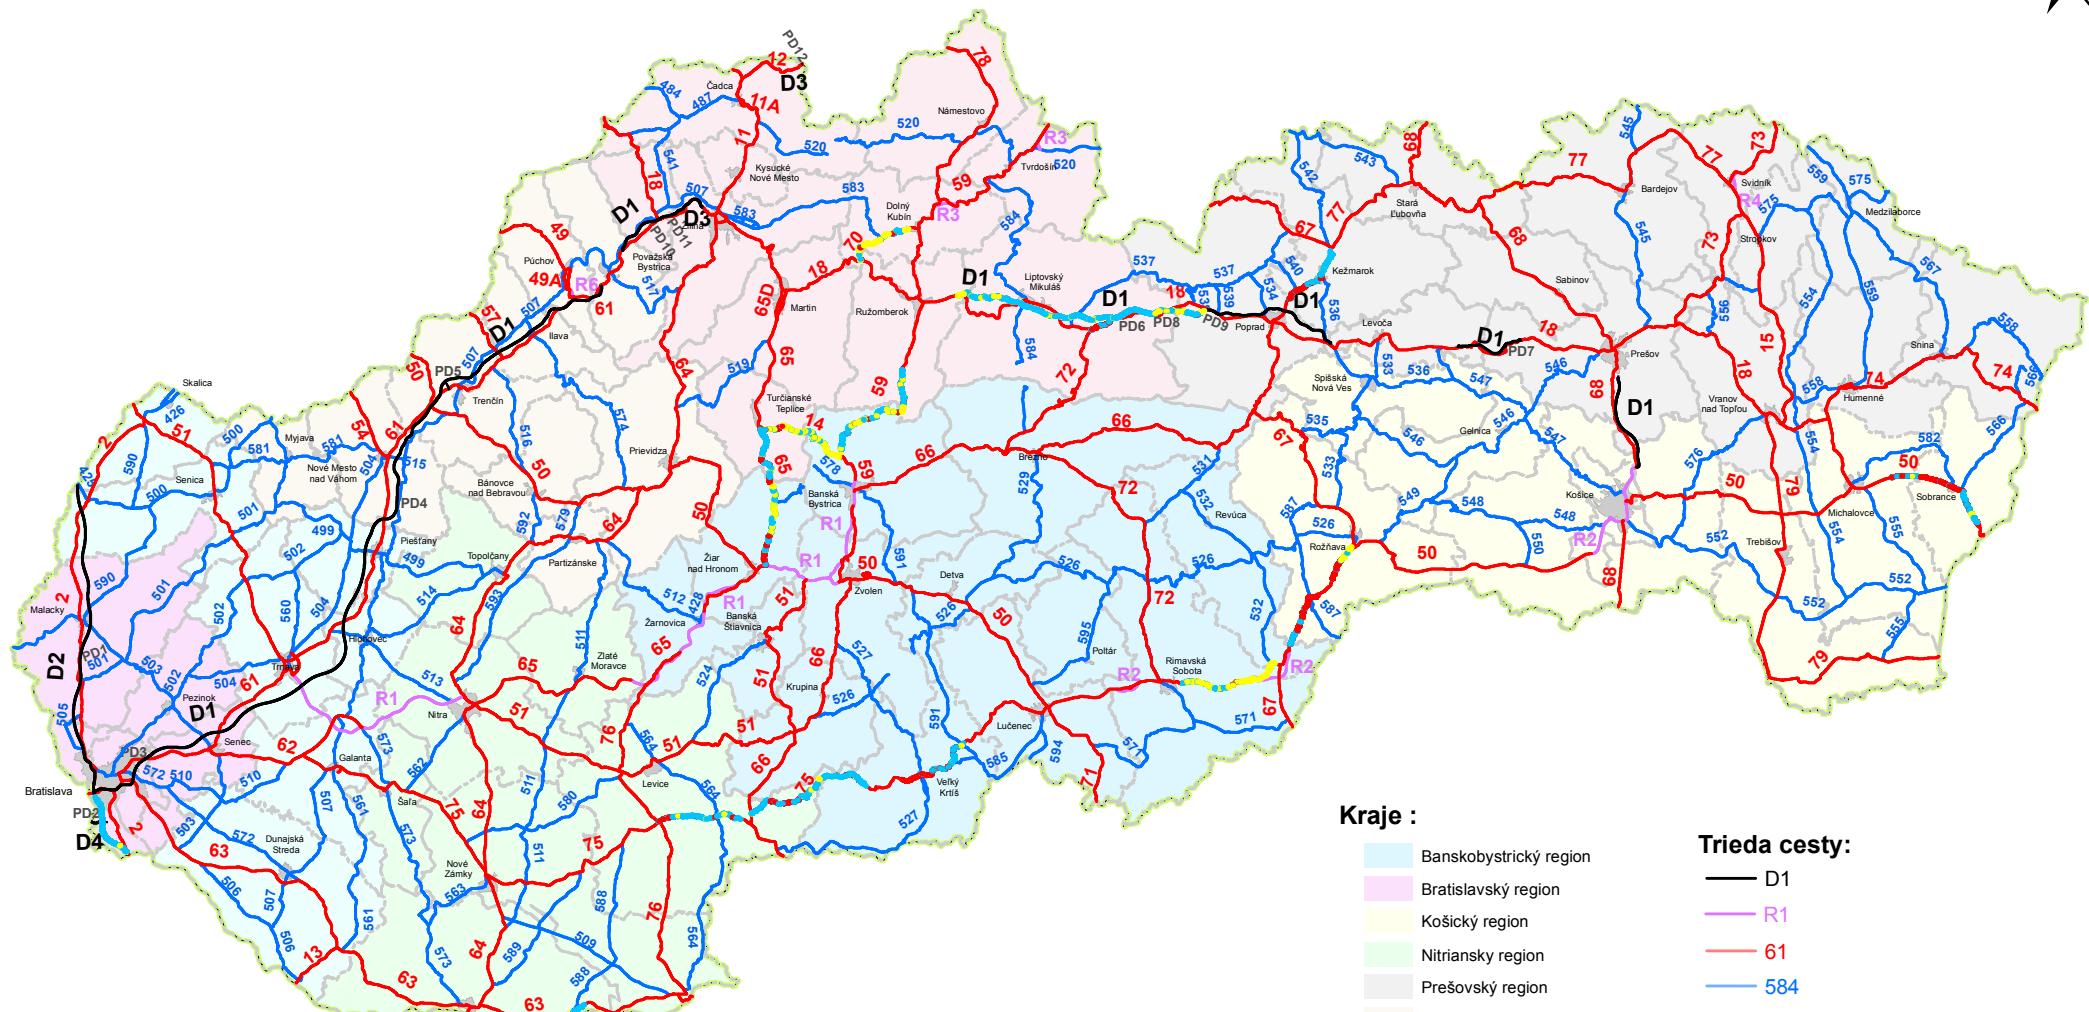
# Stav diaľnic, rýchlostných ciest a ciest I. triedy z hľadiska pozdĺžneho trenia (Mu) v roku 2009

TRIEDA CK	DOBRÝ STAV [km]	VYHOVUJÚCI STAV [km]	NEVYHOVUJÚCI STAV [km]	CELKOVO ZMERANÉ KILOMETRE
DIAL'NICE	32,3	117,7	0,1	150,0
RÝCHLOSTNÉ CESTY	1,8	0,0	0,0	1,8
CESTY I. TRIEDY	77,7	164,6	69,6	312,0

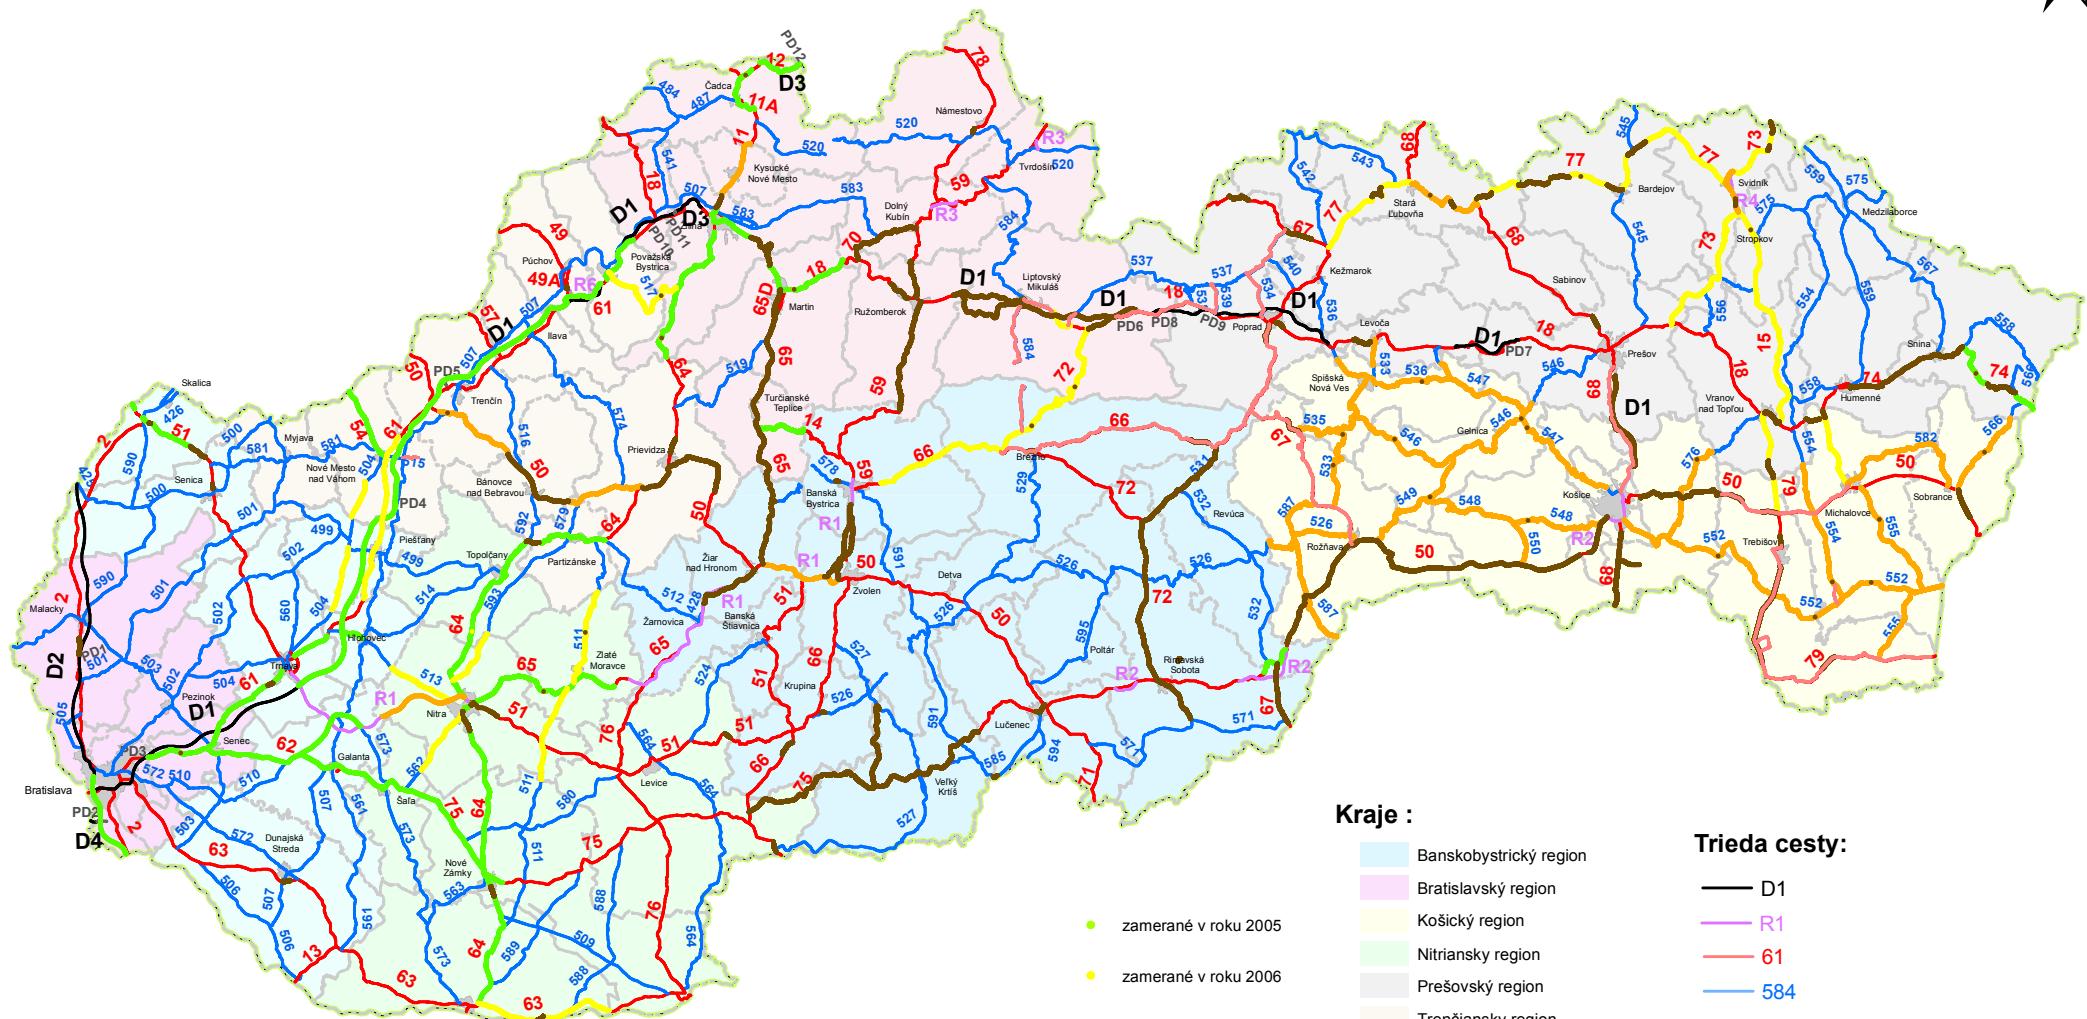
# Úseky zamerané zariadením VideoCar

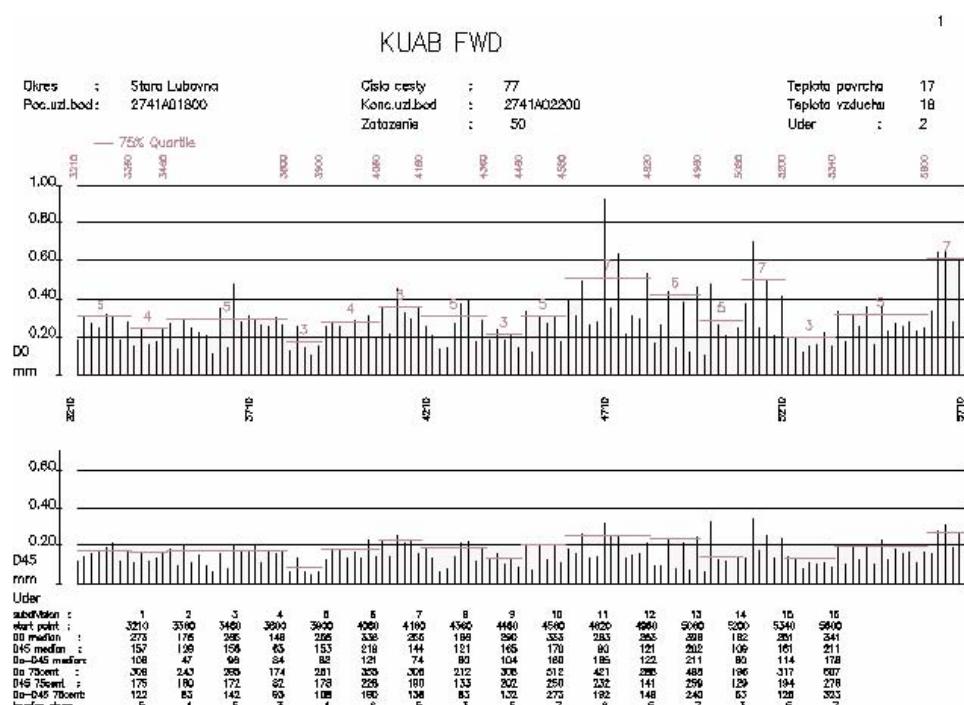
Namerané hodnoty je možné graficky zobraziť prezentačným programom firmy KUAB.

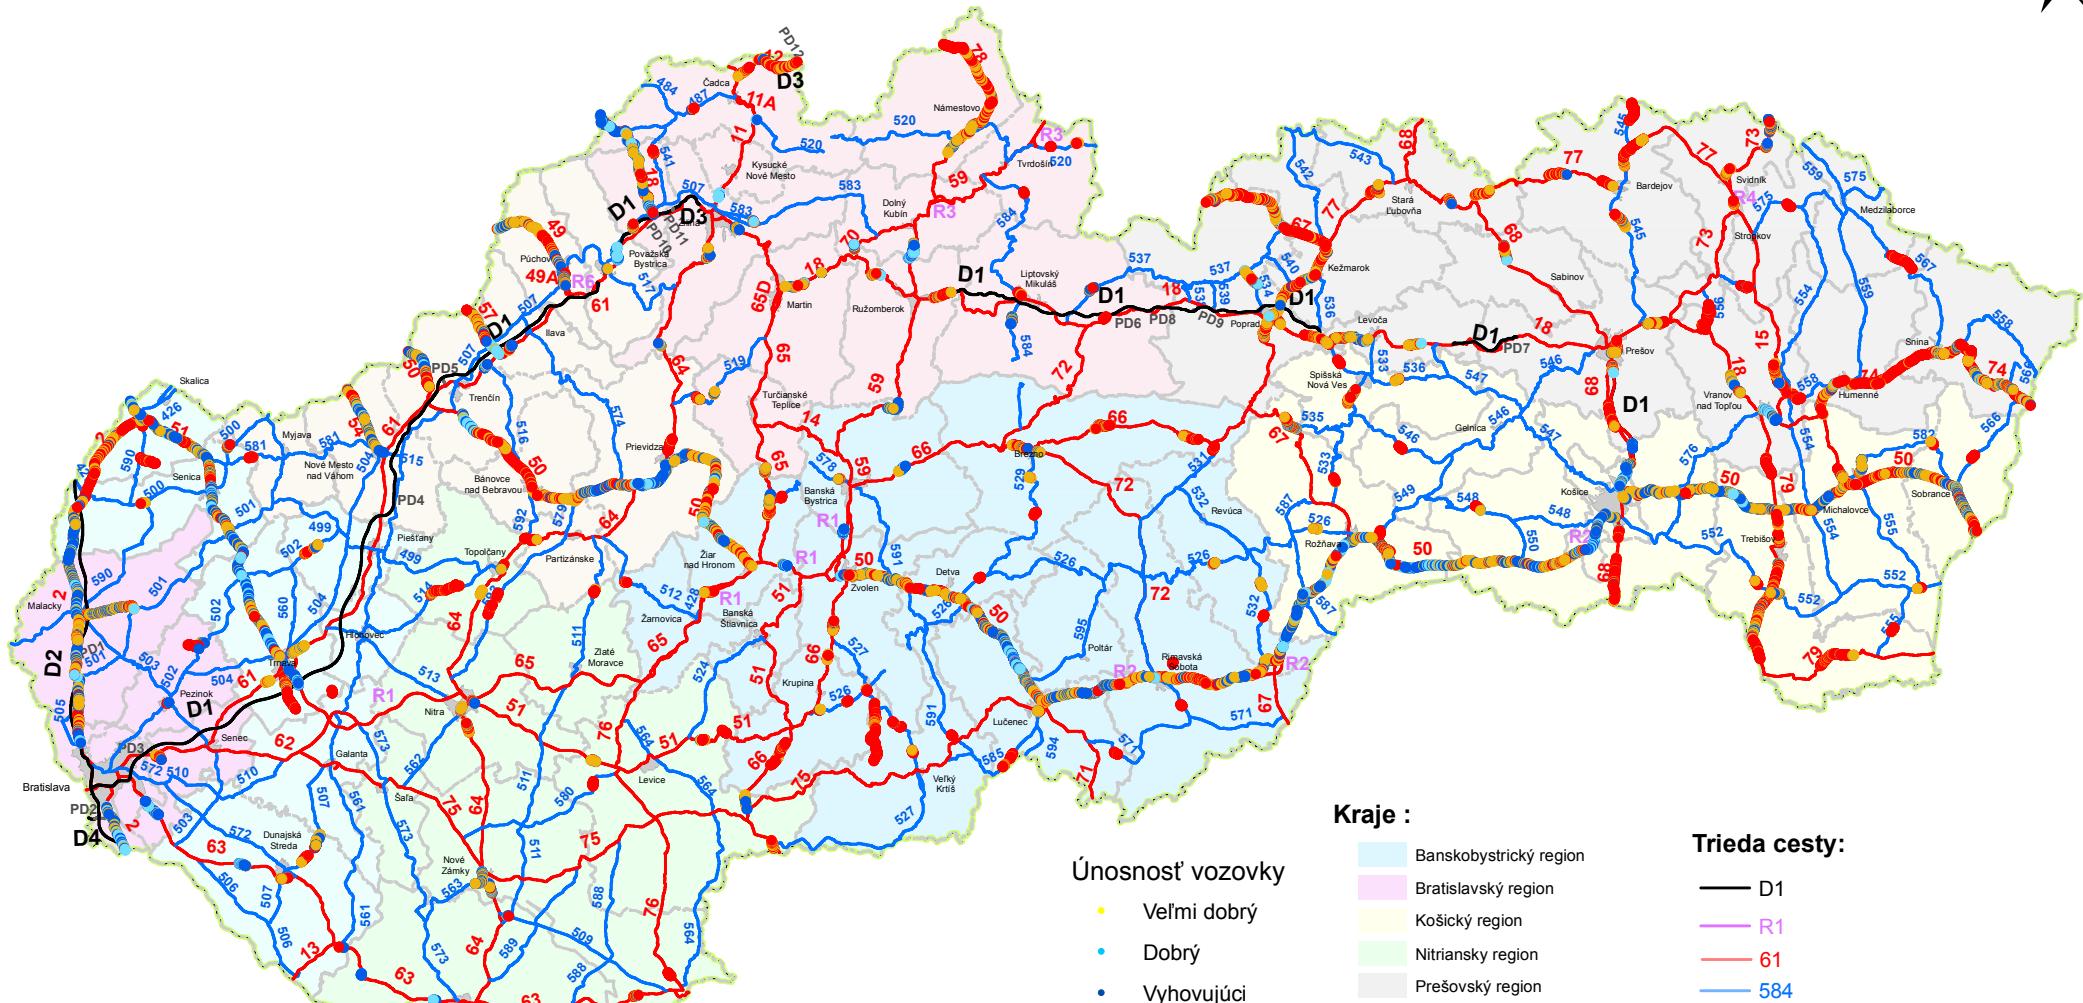
# Úseky zamerané zariadením KUAB v roku 2009
