***Odbor cestnej databanky - 2100***

# **CELKOVÝ PREHĽAD STAVU VOZOVIEK CESTNÝCH KOMUNIKÁCIÍ SR**

***Stav siete cestných komunikácií k: 1.1.2011***

**BRATISLAVA, 2011**

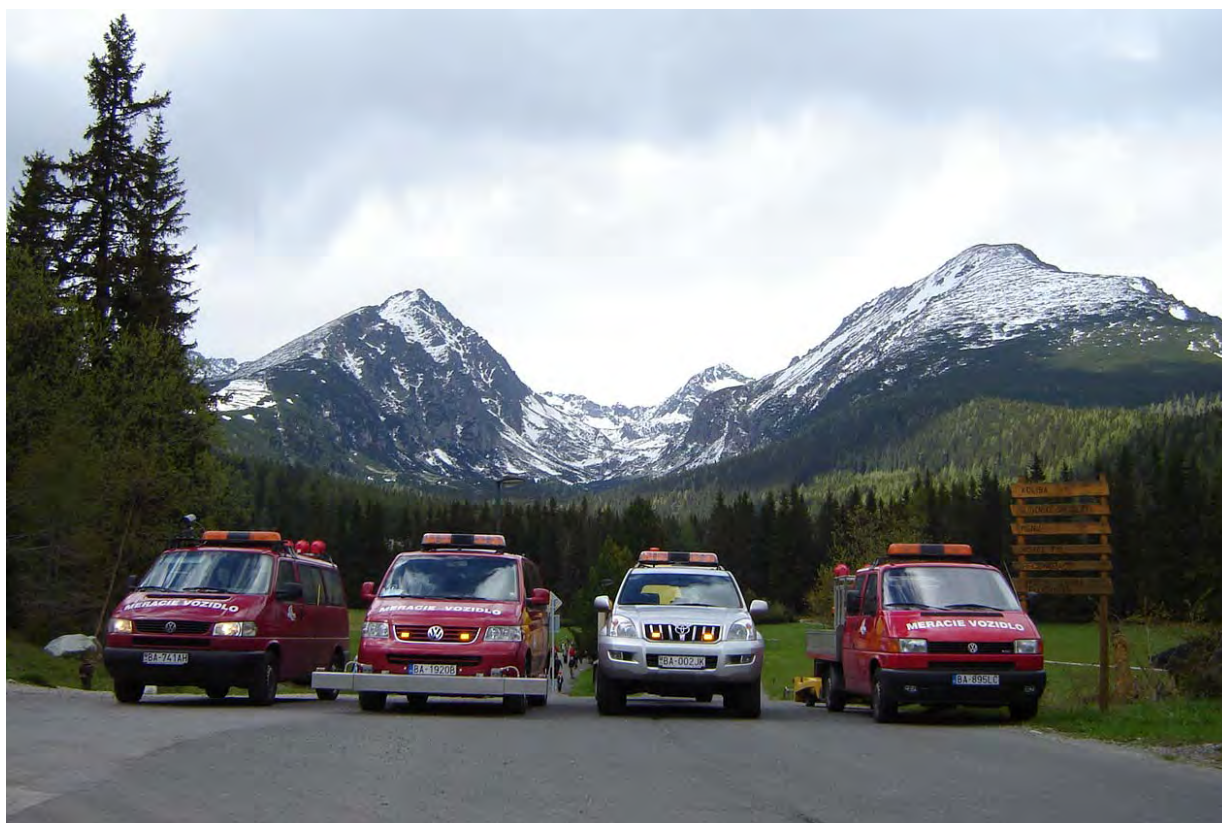
Stav vozoviek sa zisťuje pomocou týchto diagnostických zariadení:

**PROFILOGRAPH GE:** slúži na meranie pozdĺžnej a priečnej nerovnosti vozoviek, smerového a výškového vedenia trasy cestných komunikácií, pozdĺžneho a priečneho sklonu vozoviek,

**SKIDDOMETER BV-11:** slúži na meranie pozdĺžneho šmykového trenia vozovky,

**KUAB FWD - 50:** slúži na zistenie únosnosti vozovky,

**VIDEOCAR:** je určený na vytváranie videopasportu cestnej siete a vykonávanie rýchlych vizuálnych prehliadok.

Diagnostická technika Slovenskej správy ciest

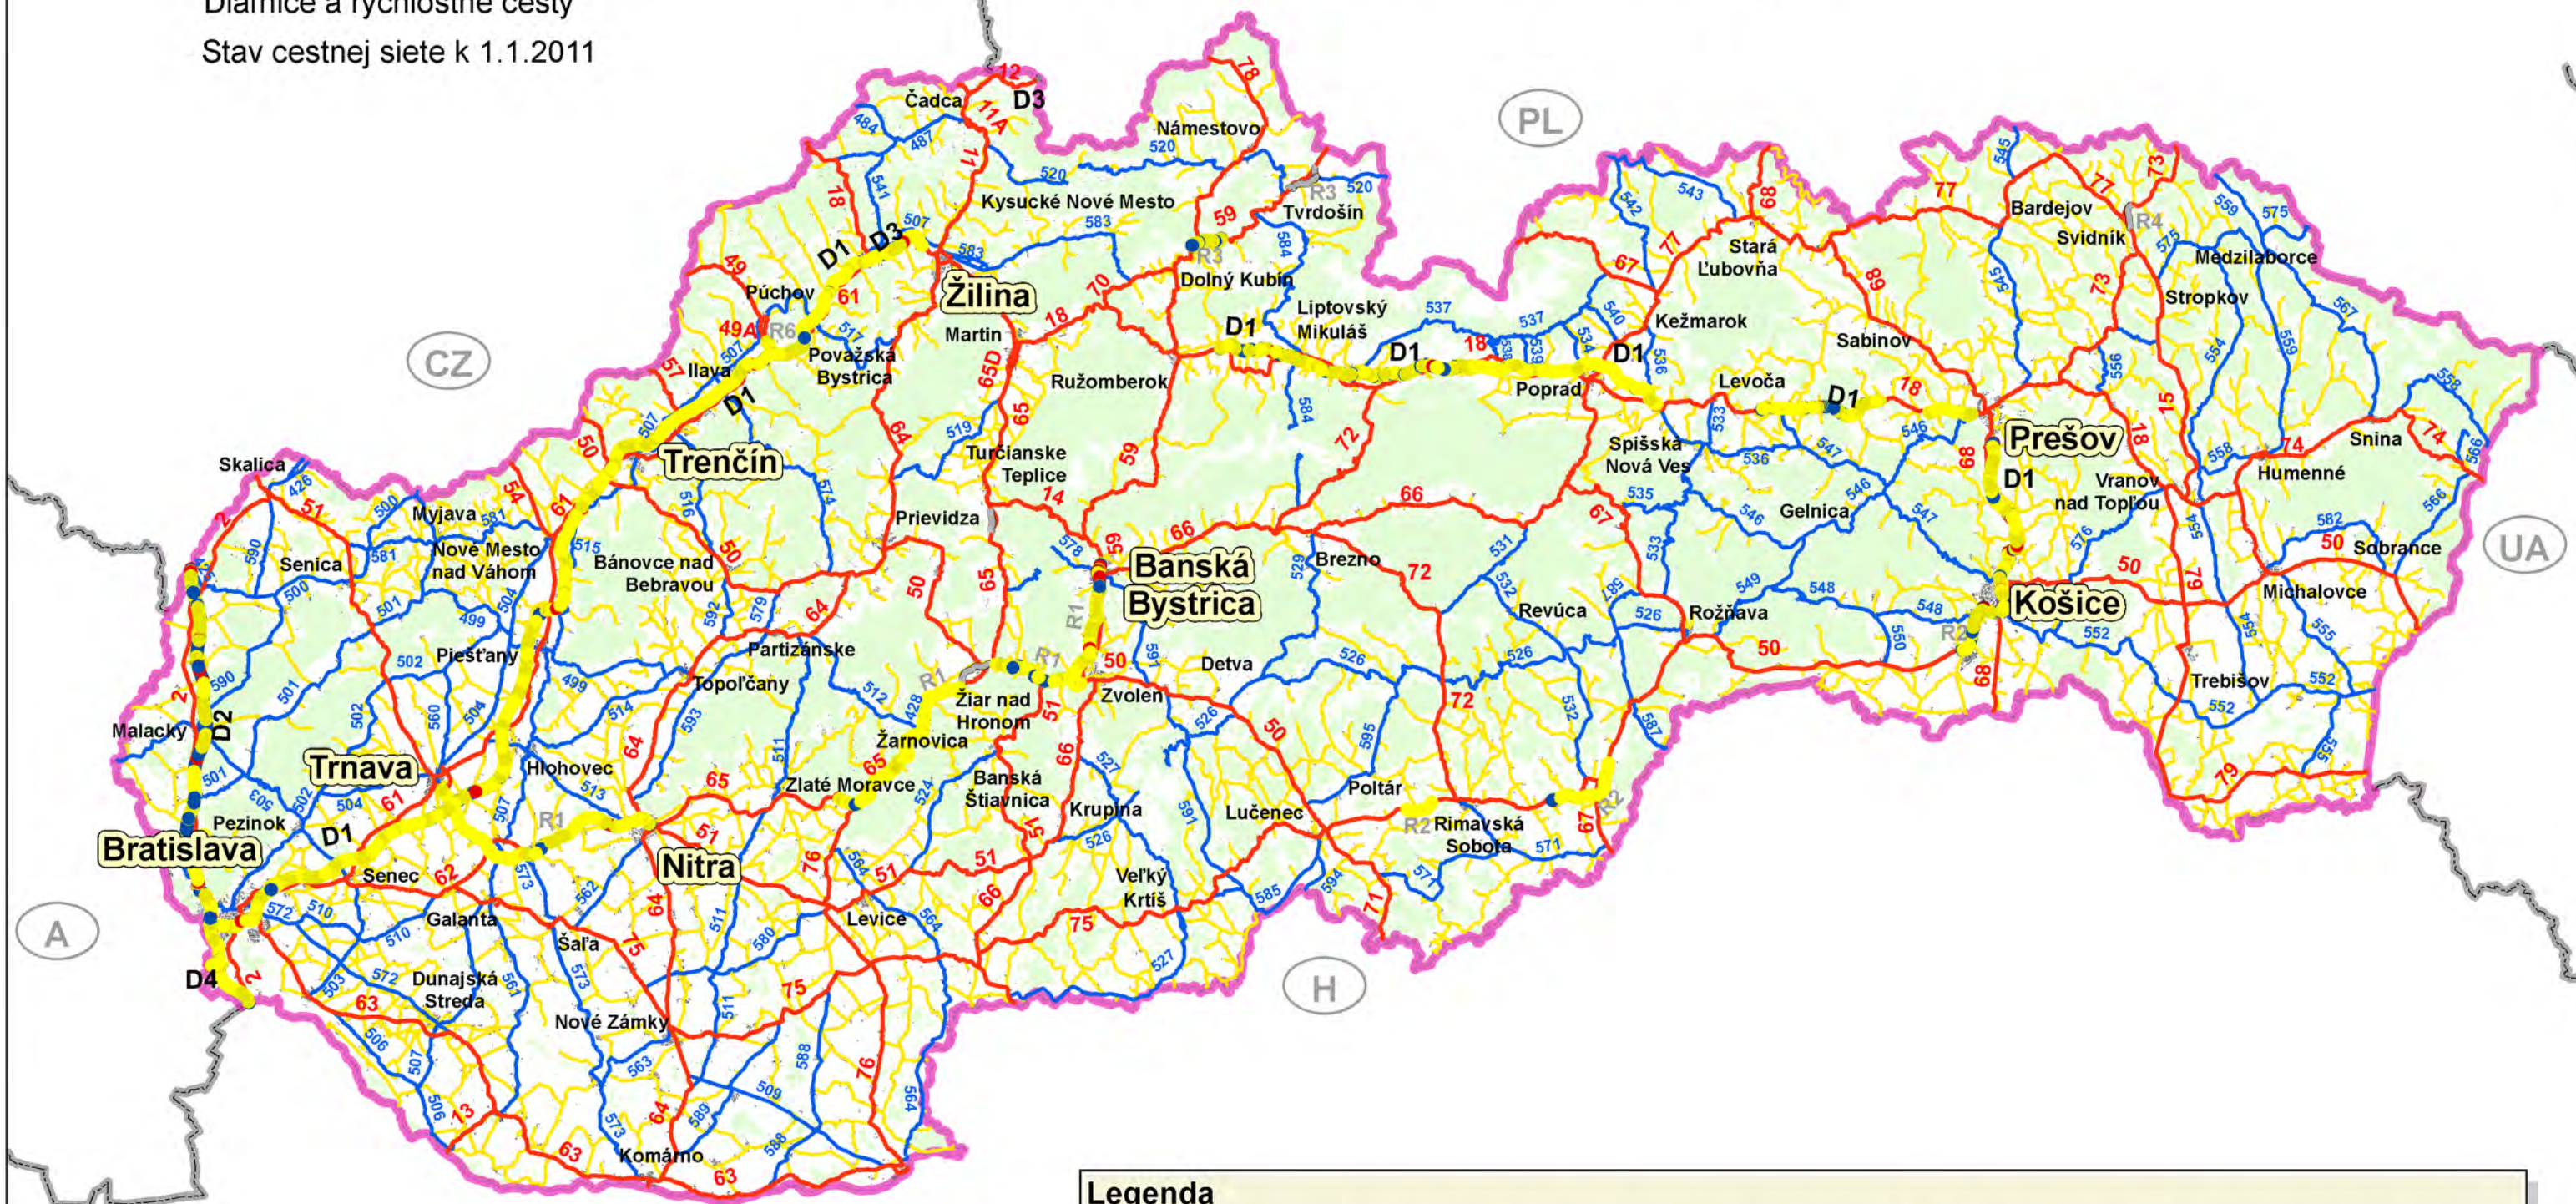
## Stav cestnej siete z hľadiska pozdĺžnej rovinatosti (IRI) - Profilograph

Diaľnice a rýchlostné cesty

Stav cestnej siete k 1.1.2011

- 1 - výborný stav (< 1,90)
- 2 - dobrý stav (1,91 - 3,30)
- 3 - vyhovujúci (3,31 - 5,00)
- 4 - nevyhovujúci (5,01 - 8,00)
- 5 - havarijný (> 8)

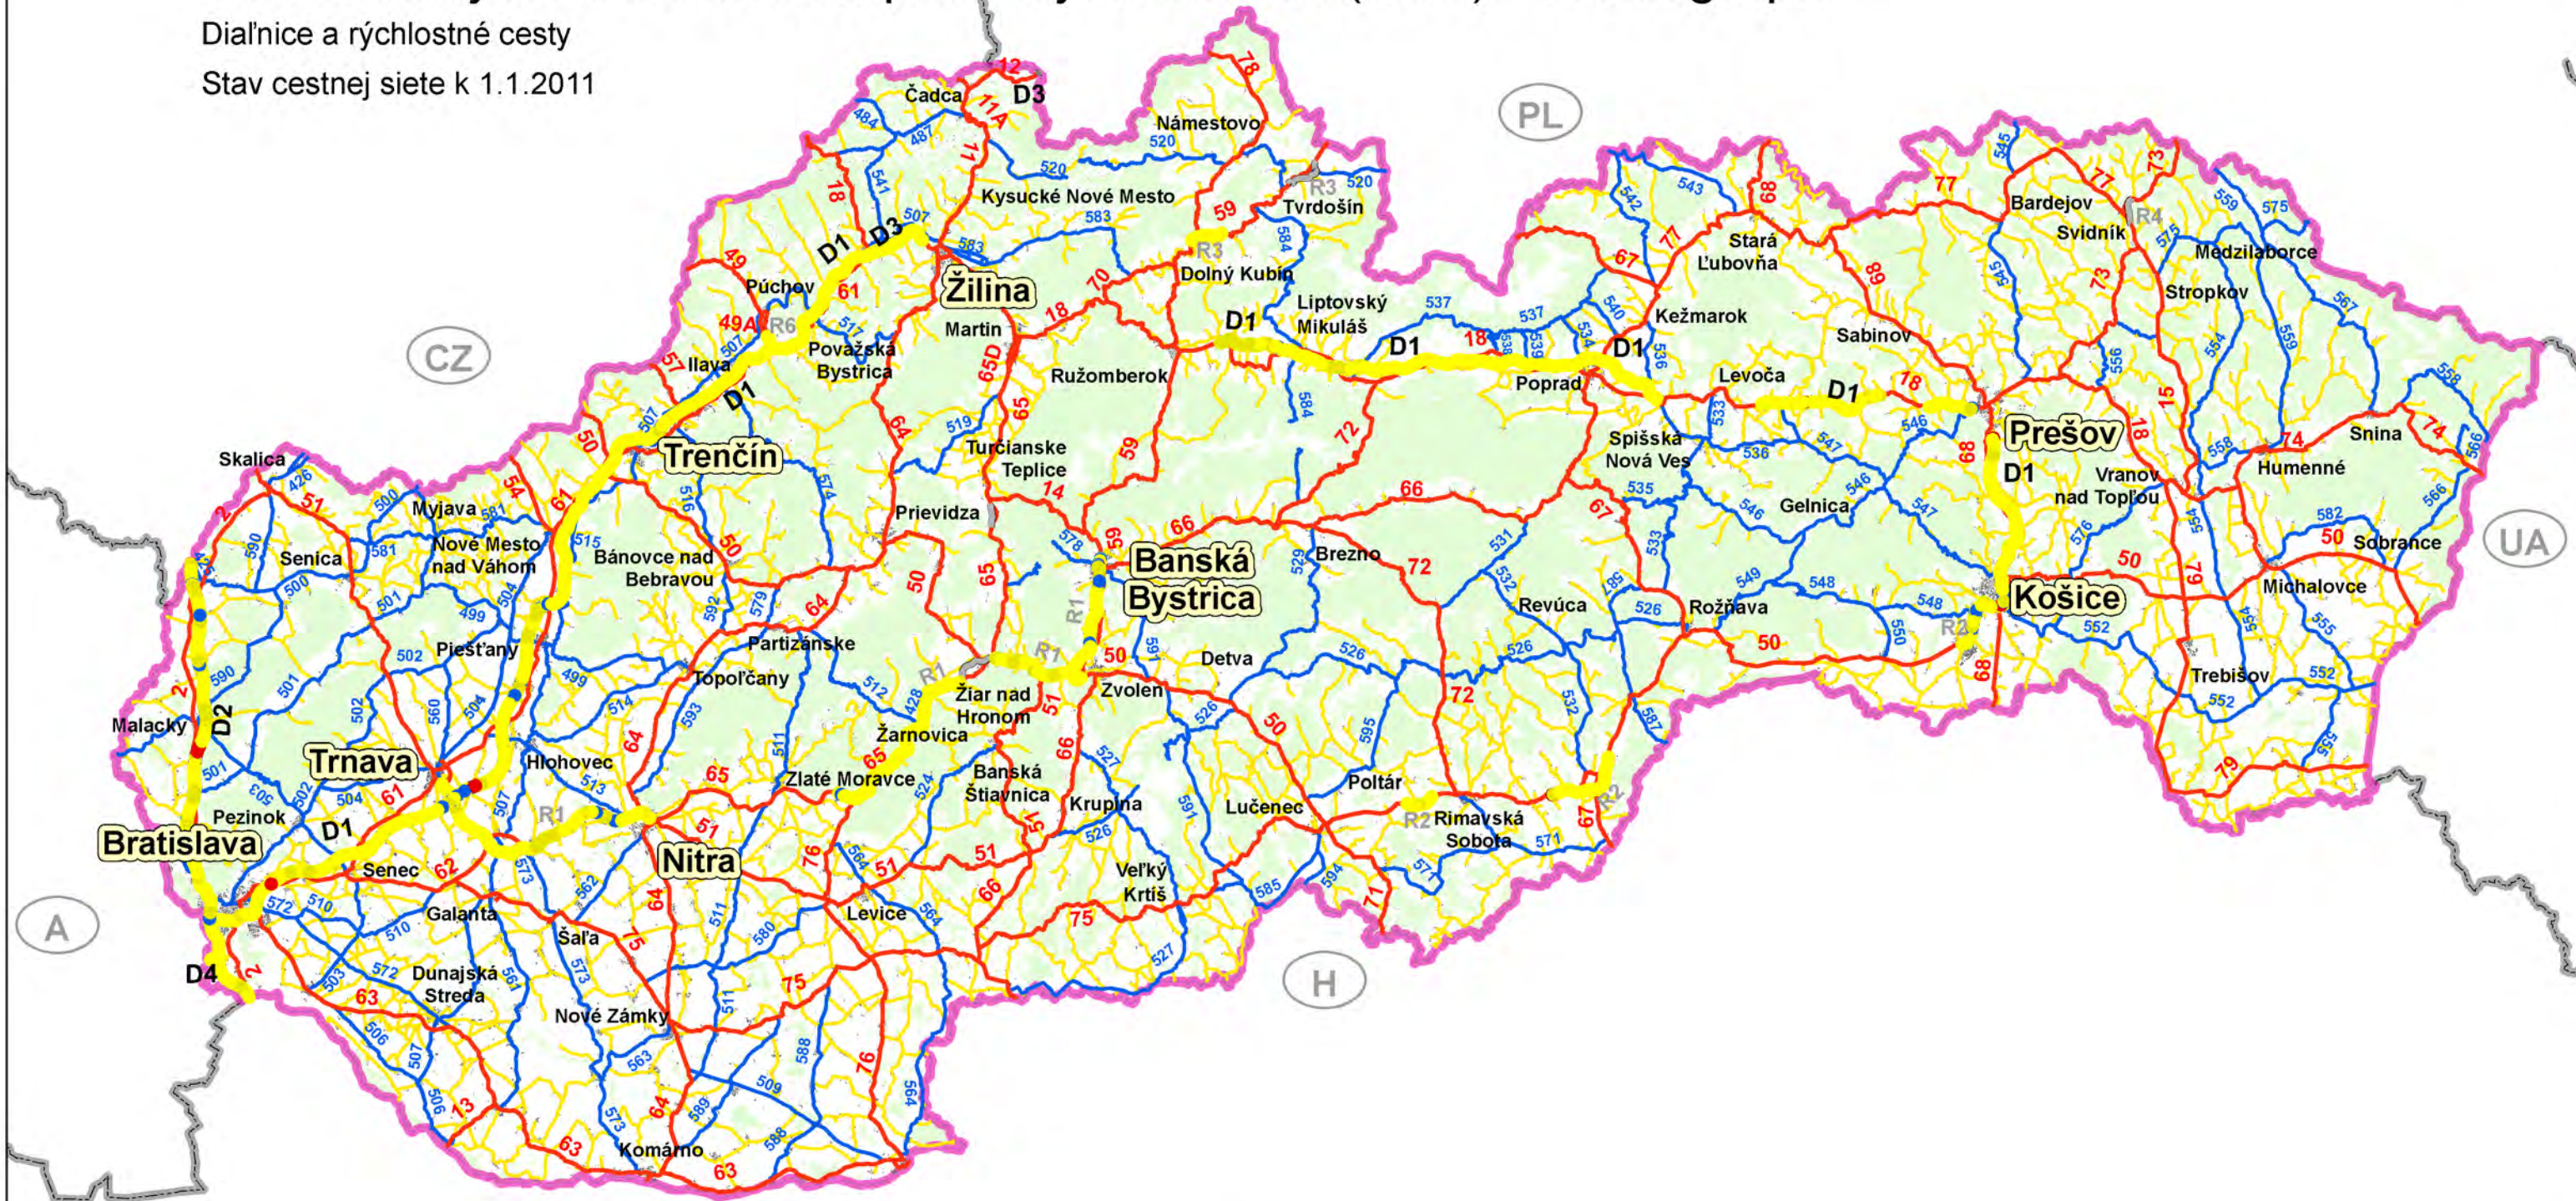
## Stav cestnej siete z hľadiska priečnej rovinatosti (RUT) - Profilograph

Diaľnice a rýchlostné cesty

Stav cestnej siete k 1.1.2011

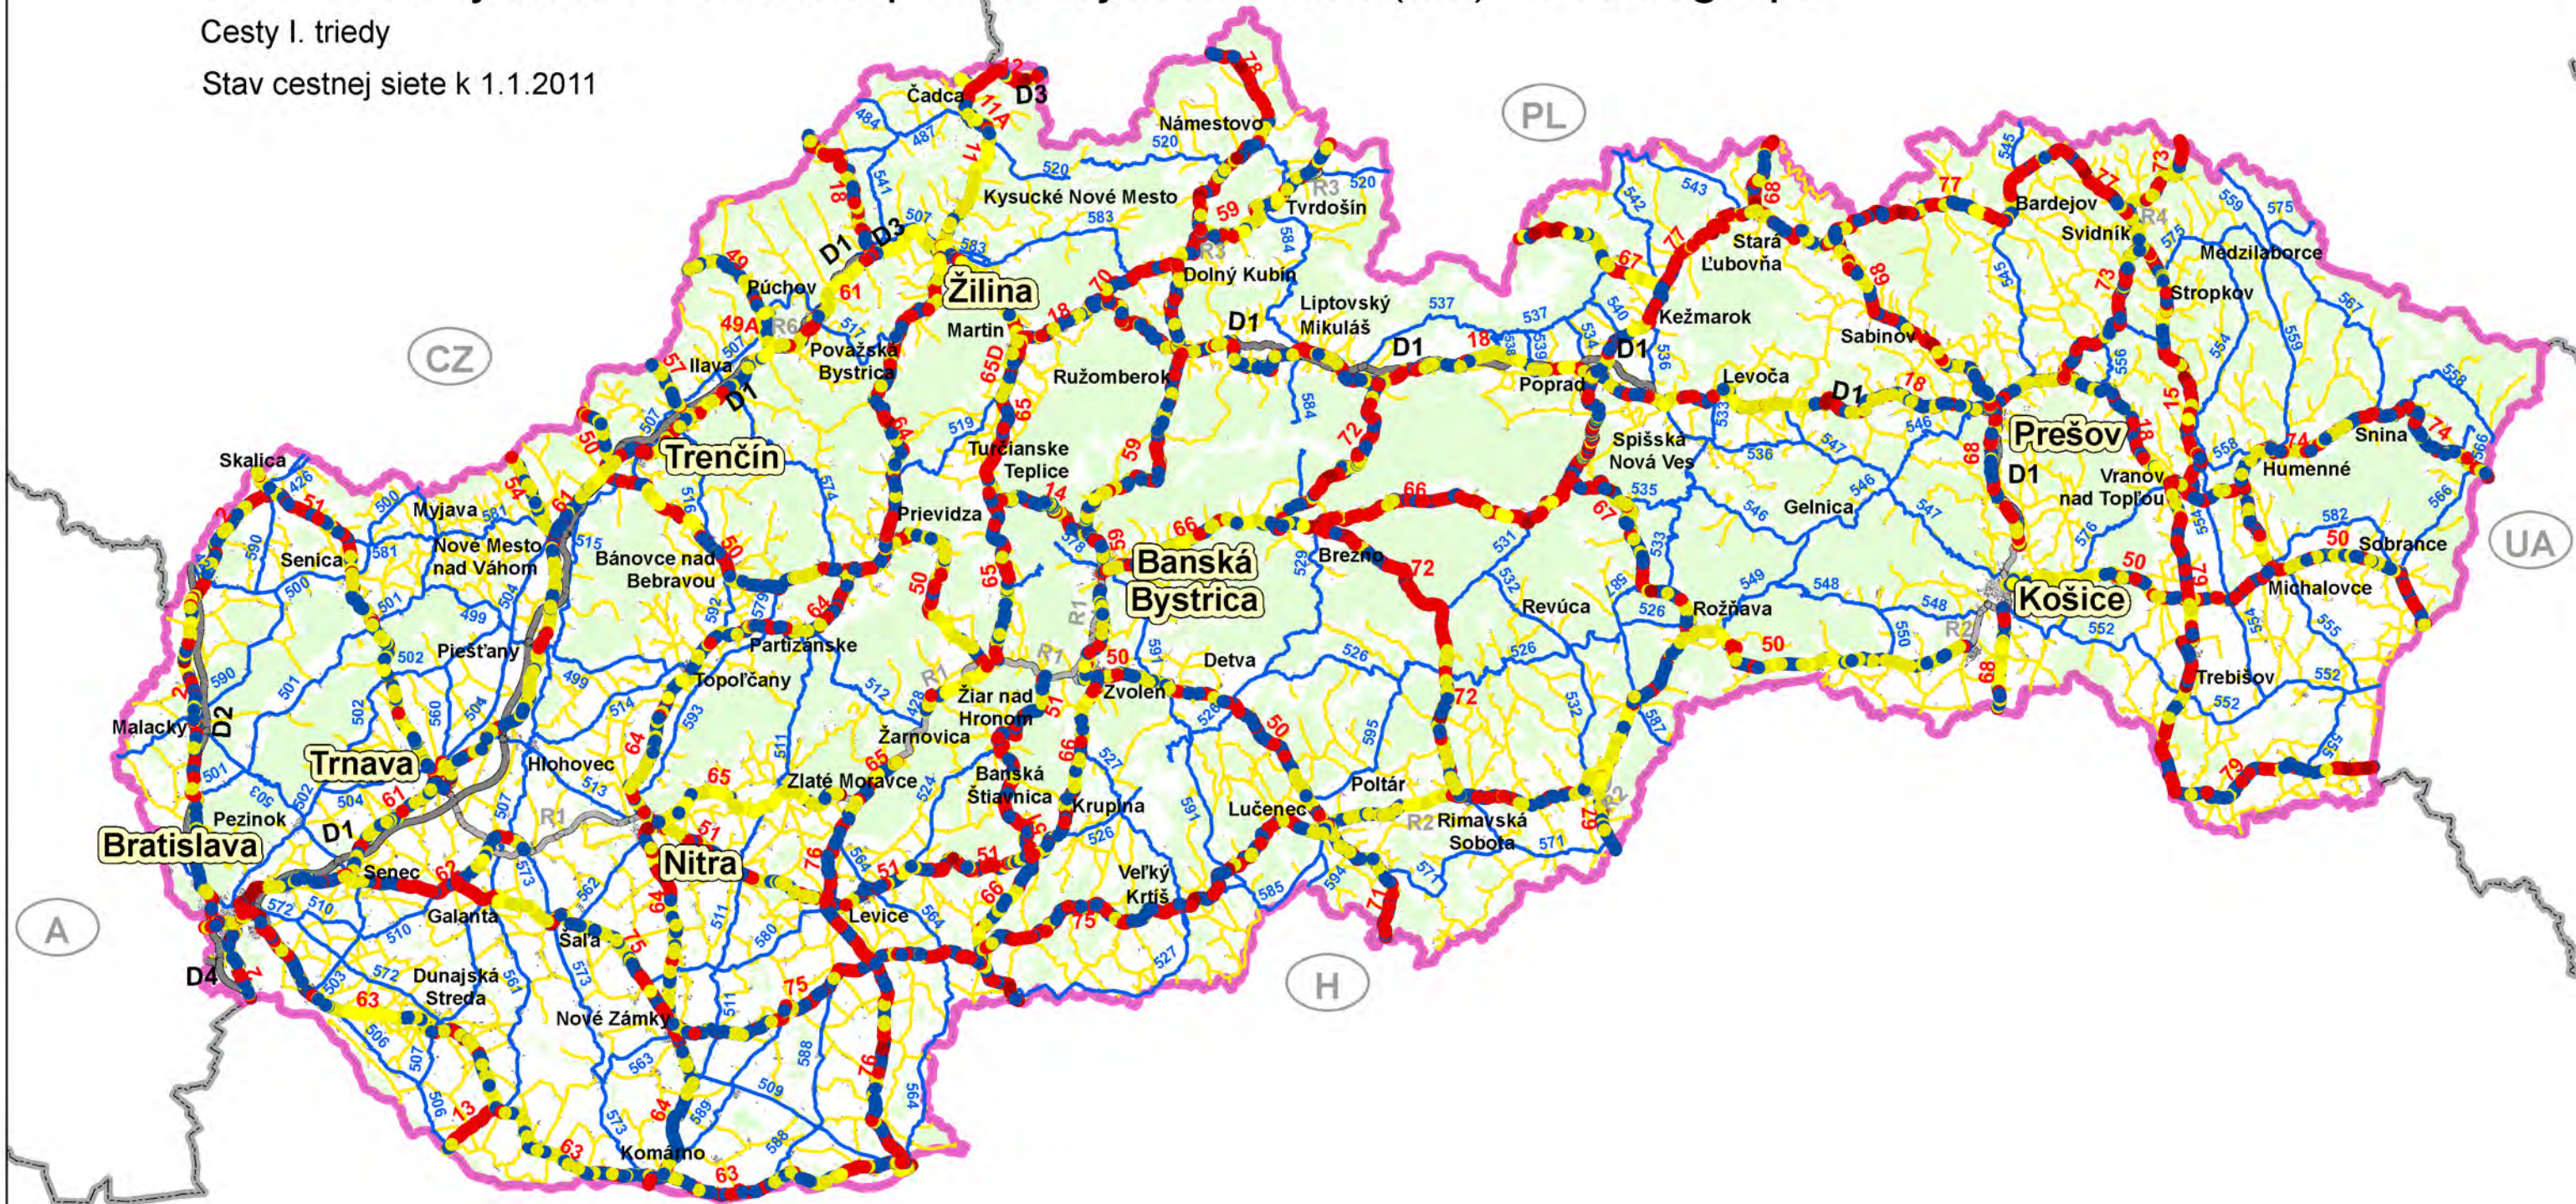
## Stav cestnej siete z hľadiska pozdĺžnej rovinatosti (IRI) - Profilograph

Cesty I. triedy

Stav cestnej siete k 1.1.2011

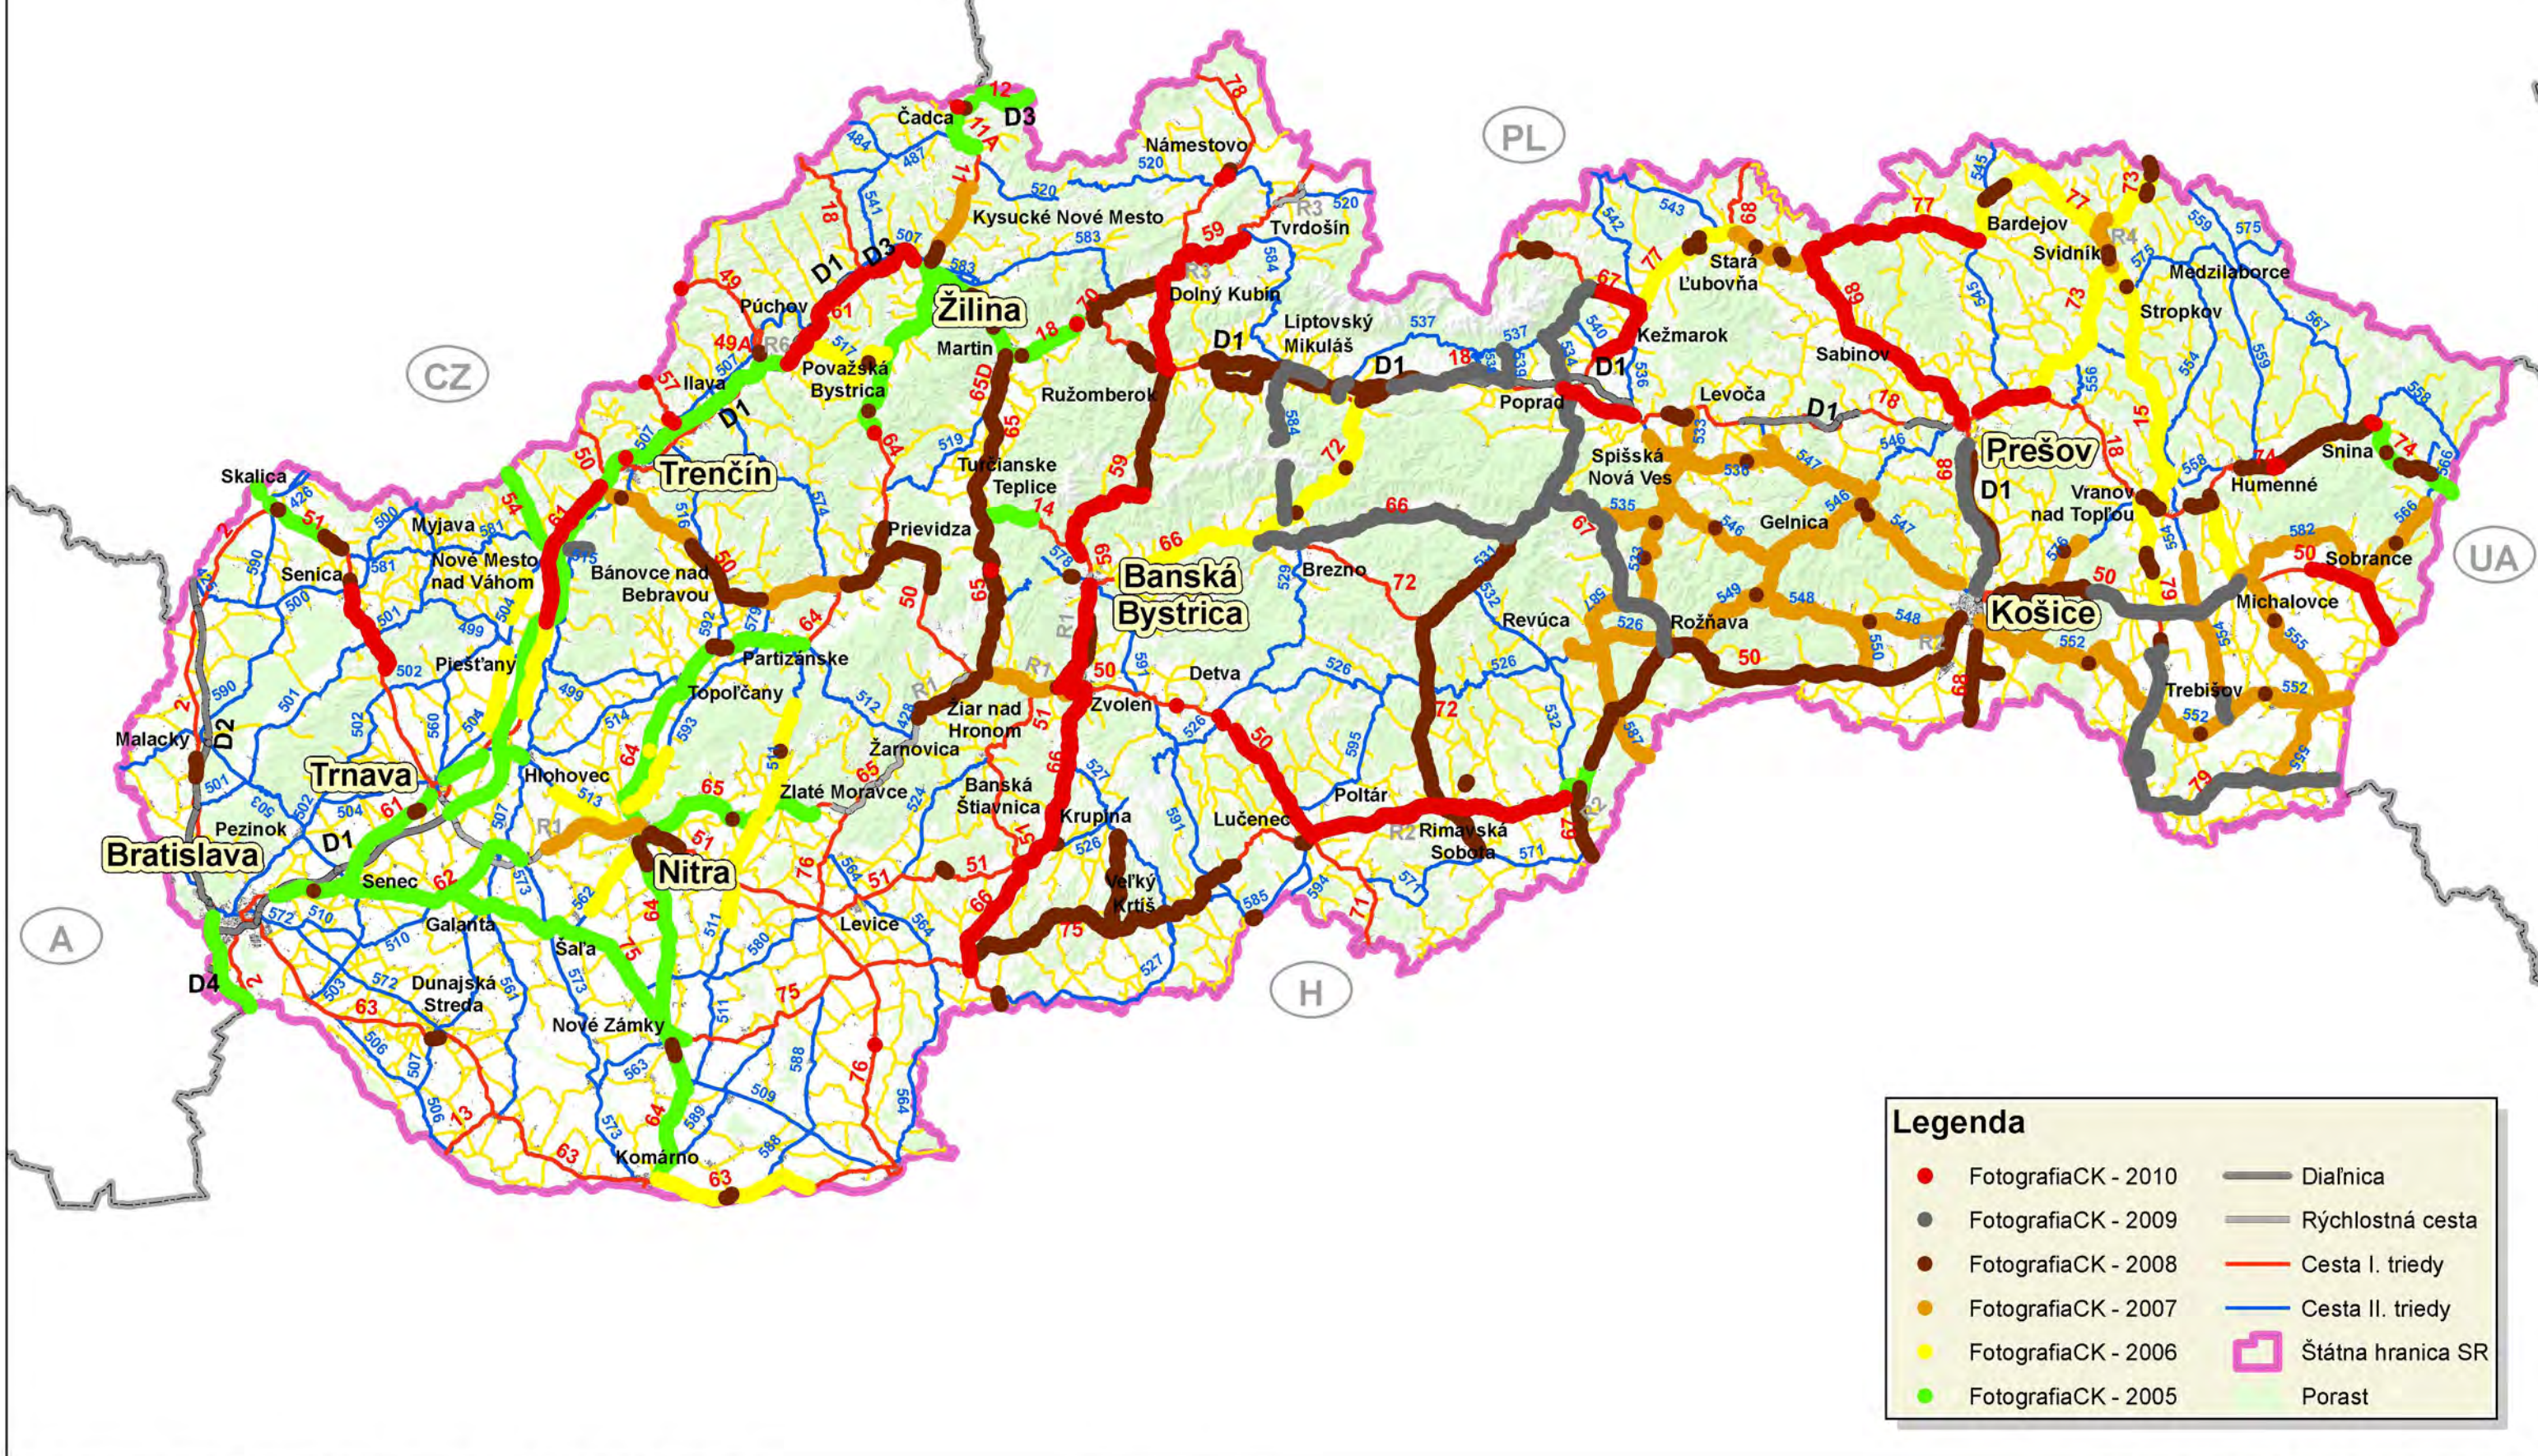
## Úseky zamerané zariadením Videocar - roky 2005 - 2010

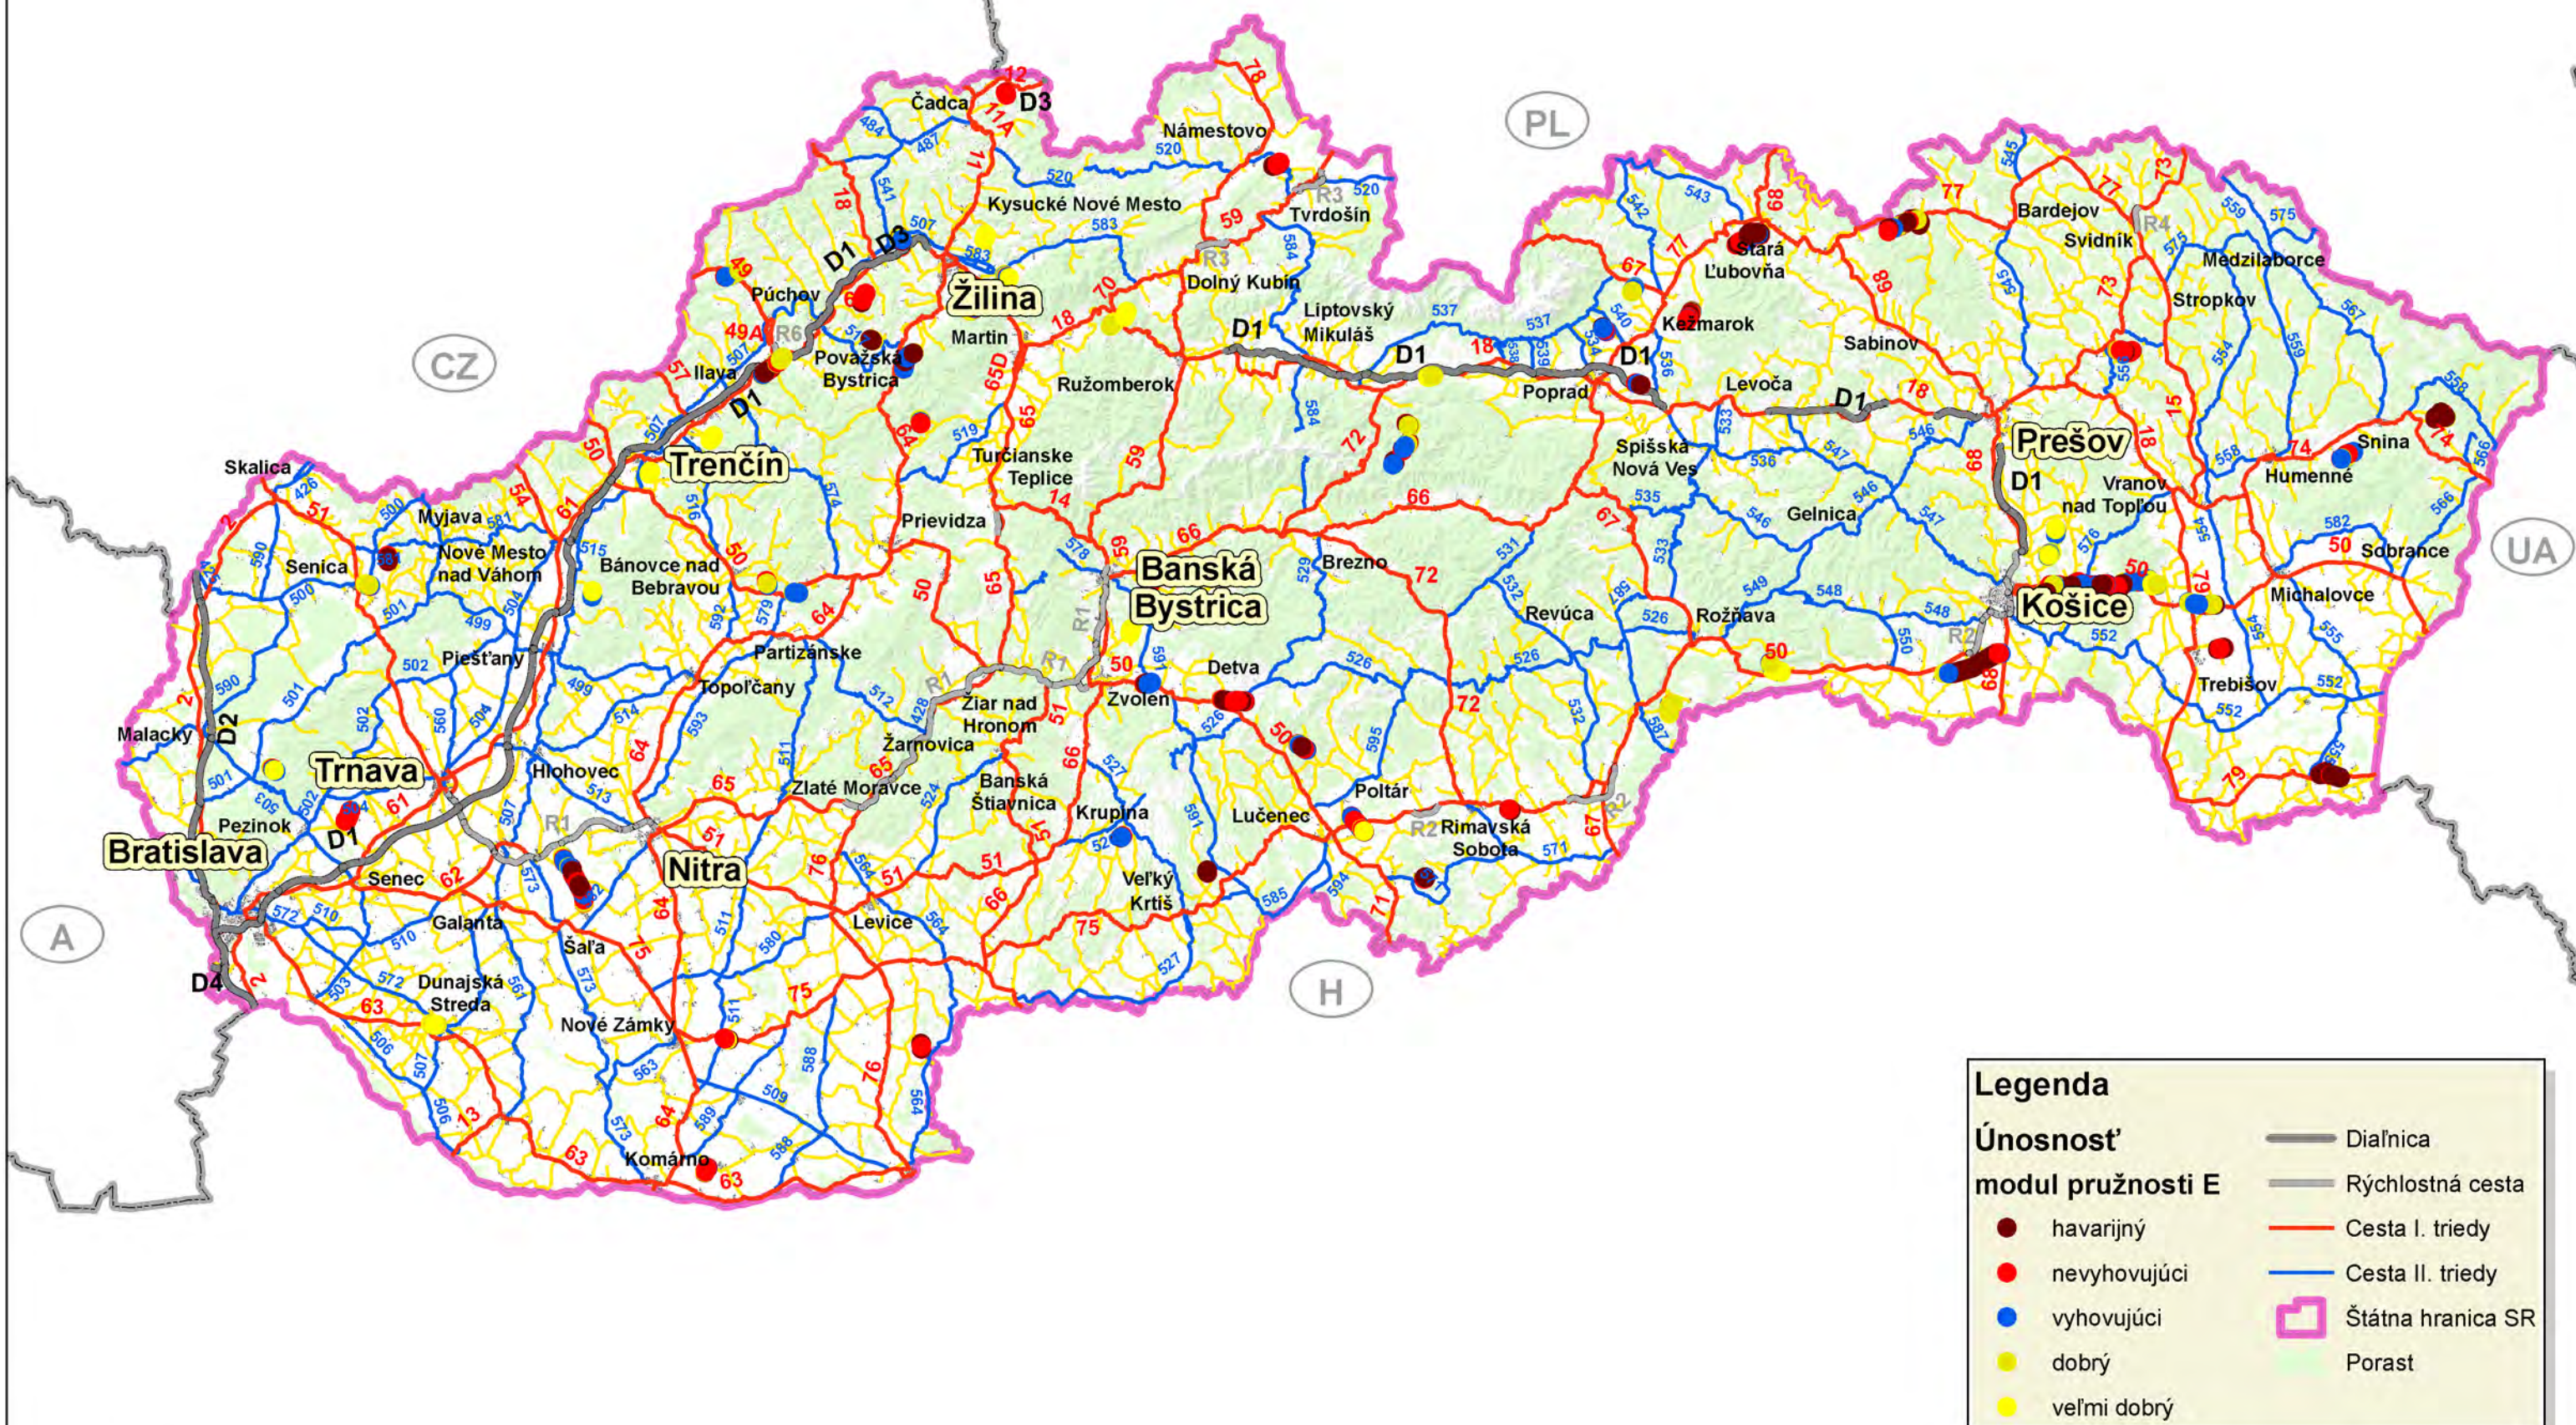
## Úseky zamerané zariadením KUAB (únosnosť vozovky) - v roku 2010

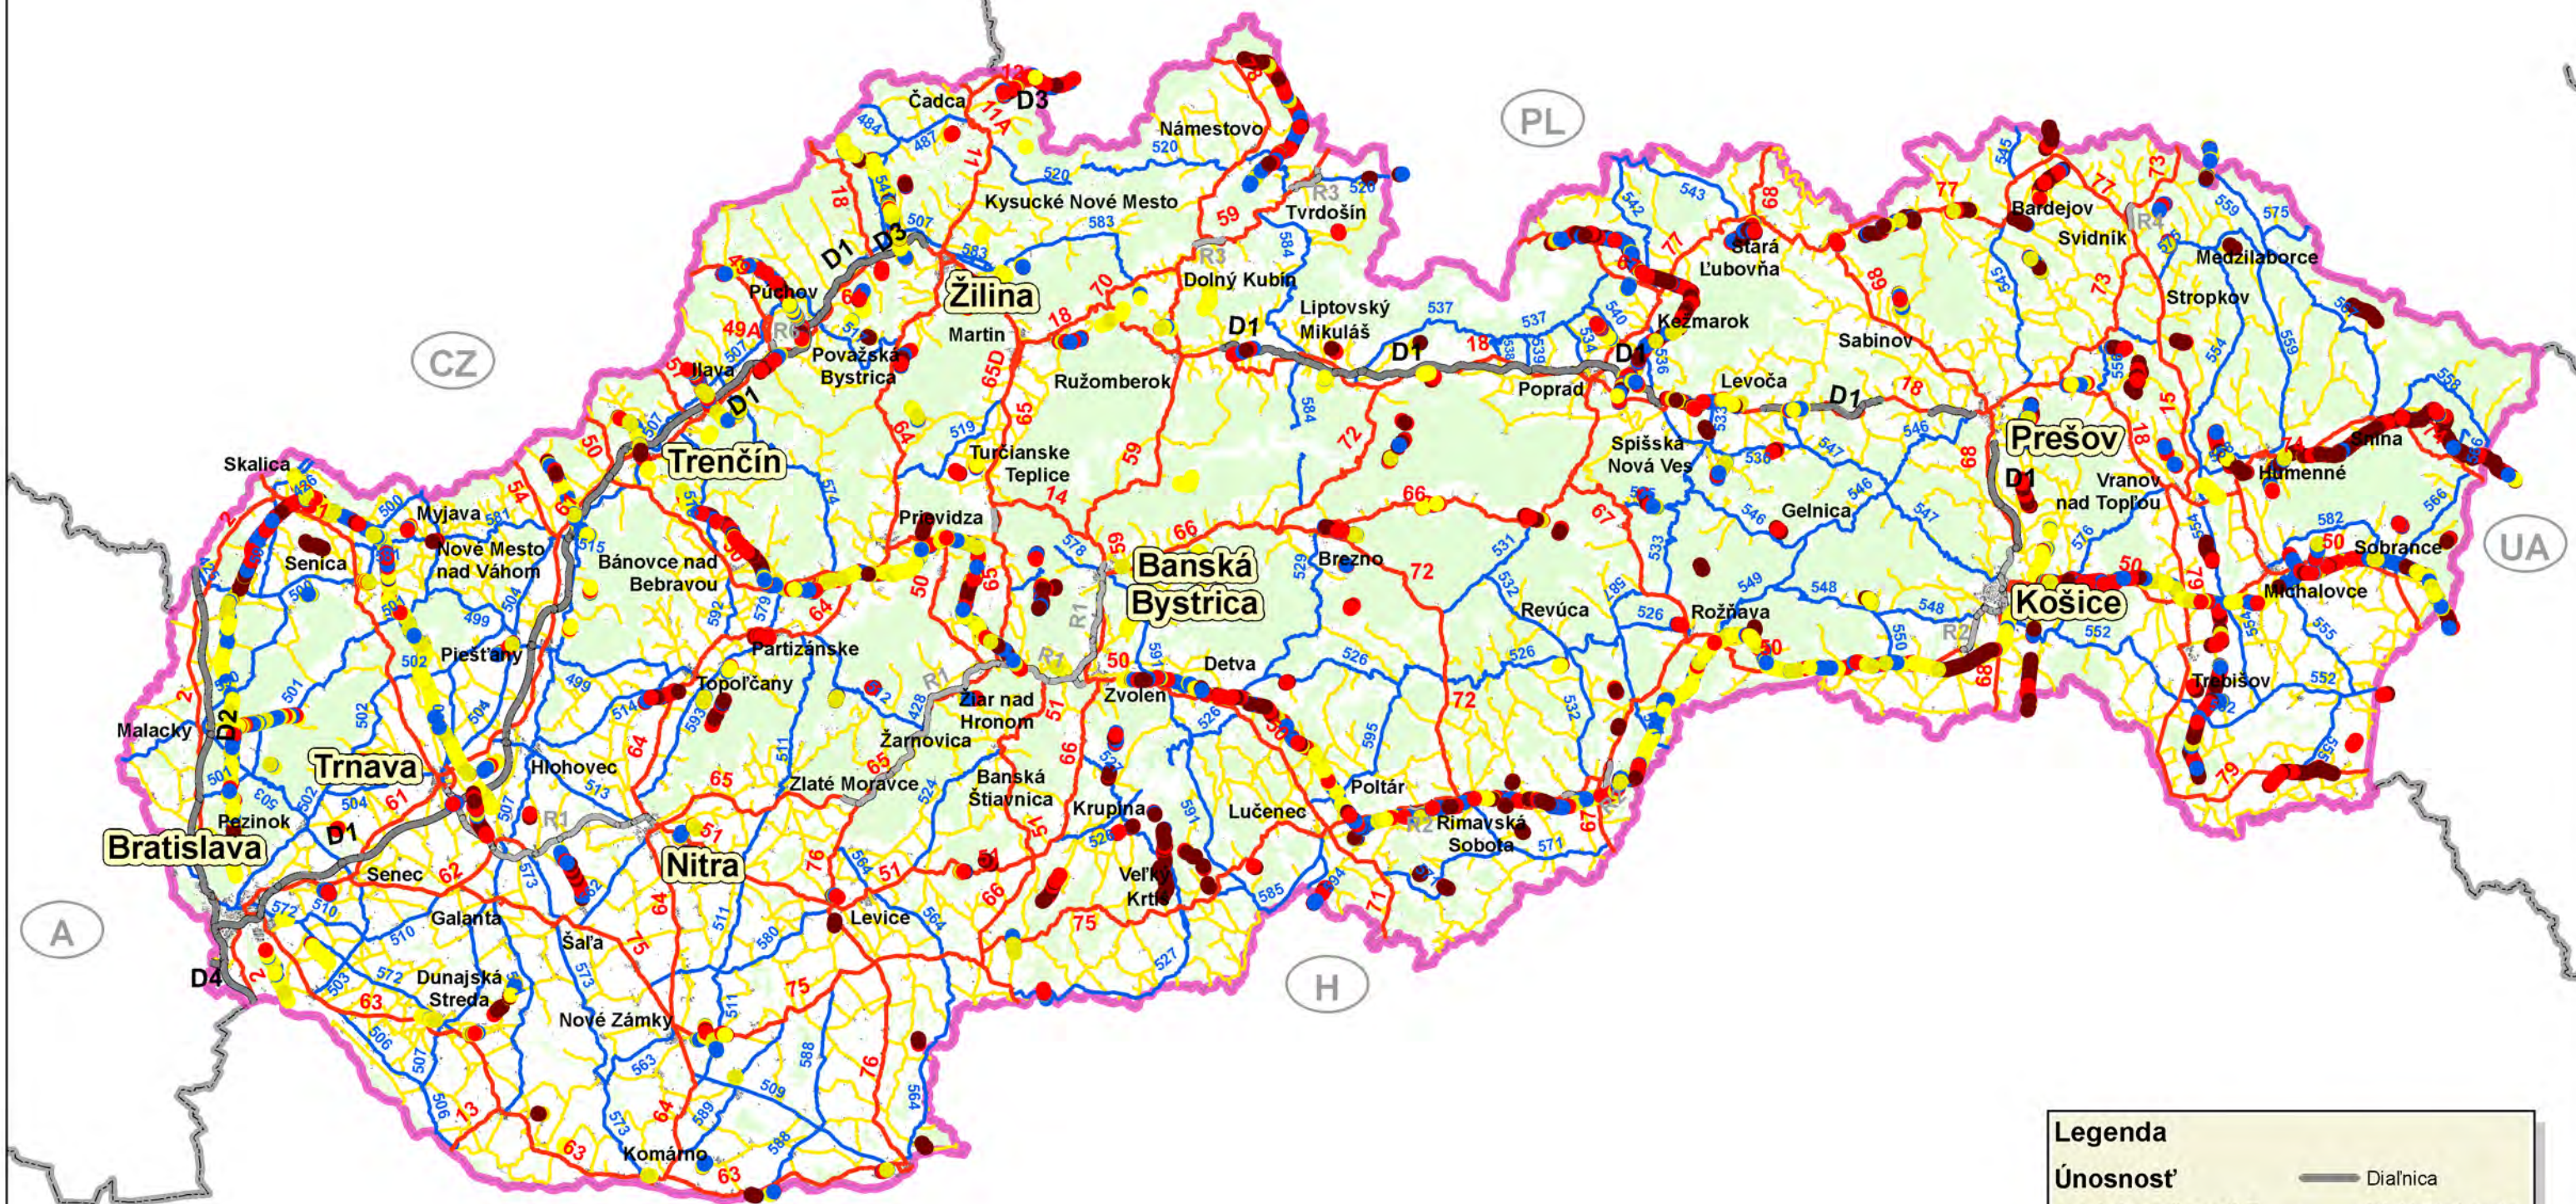
## Úseky zamerané zariadením KUAB (únosnosť vozovky) do 1.1.2011

Stav cestnej siete k 1.1.2011
