*Odbor cestnej databanky - 2100*

# **CELKOVÝ PREHĽAD STAVU VOZOVIEK CESTNÝCH KOMUNIKÁCIÍ SR**

*Stav siete cestných komunikácií k: 1.1.2014*

**BRATISLAVA, 2014**

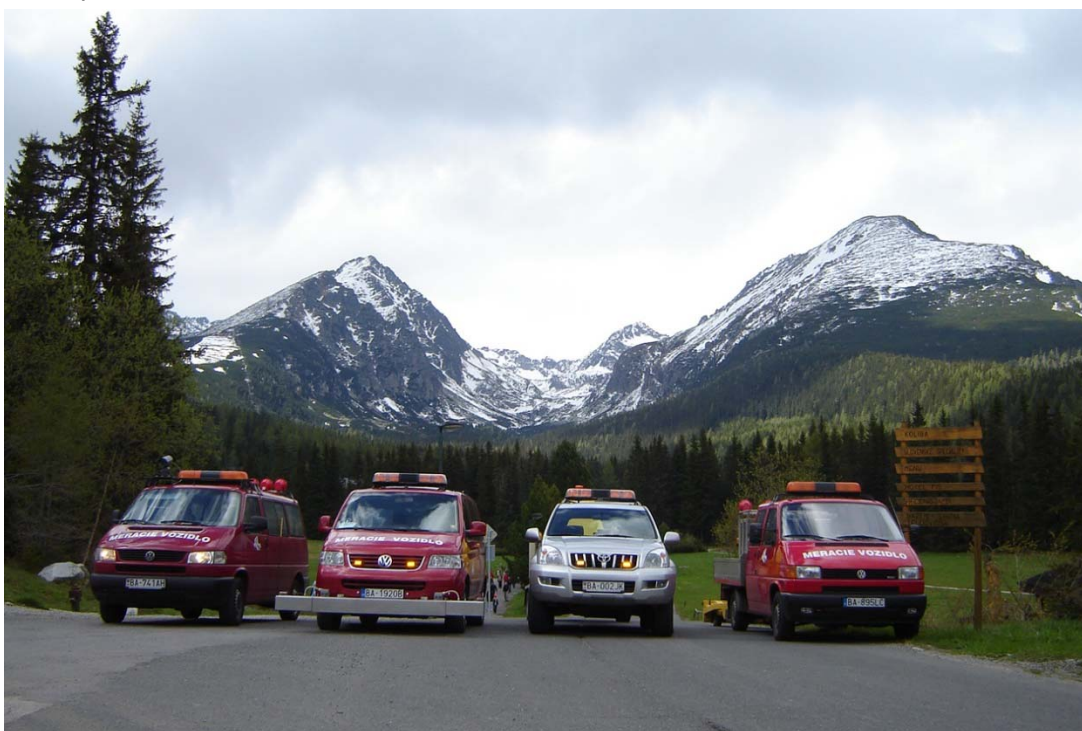
**PROFILOGRAPH GE:** slúži na meranie pozdĺžnej a priečnej nerovnosti vozoviek, smerového a výškového vedenia trasy cestných komunikácií, pozdĺžneho a priečneho sklonu vozoviek,

**SKIDDOMETER BV-11:** slúži na meranie pozdĺžneho šmykového trenia vozovky,

**KUAB FWD - 50:** slúži na zistenie únosnosti vozovky,

**VIDEOCAR:** je určený na vytváranie videopasportu cestnej siete a vykonávanie rýchlych vizuálnych prehliadok.

Diagnostická technika Slovenskej správy ciest

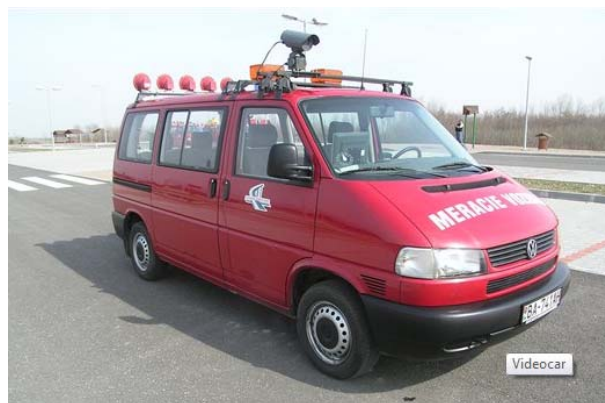
Súbory z Videocar sa pomocou prehliadacieho softvéru SSC CarDIS Browser kontrolujú a čistia od chybných záznamov, kontrolujú sa uzlové dĺžky, poloha javov na cestnej sieti, chybové obrázky sa nahrádzajú opravnými digitálnymi fotografiami.

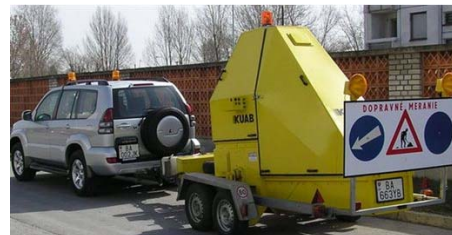
V roku 2009 bol realizovaný zber údajov o únosnosti vozoviek zariadením **KUAB FWD 50**. Merania sa vykonávali podľa technického predpisu s dodržaním noriem pre zber dát zariadením **KUAB FWD 50**. Merania boli realizované na území Slovenskej republiky na diaľniciach rýchlostných cestách a cestách I., II., III., triedy. Väčšina meraní sa vykonávala tzv. šachovnicovým spôsobom s posunom 50% s výnimkou smerovo rozdelených komunikácií a iných špeciálnych požiadaviek.
