*Odbor cestnej databanky - 2100*

# **CELKOVÝ PREHĽAD STAVU VOZOVIEK CESTNÝCH KOMUNIKÁCIÍ SR**

*Stav siete cestných komunikácií k: 1.1.2015*

## **STAV CESTNEJ SIETE Z HĽADISKA PRIEČNEJ A POZDĹŽNEJ ROVINATOSTI**

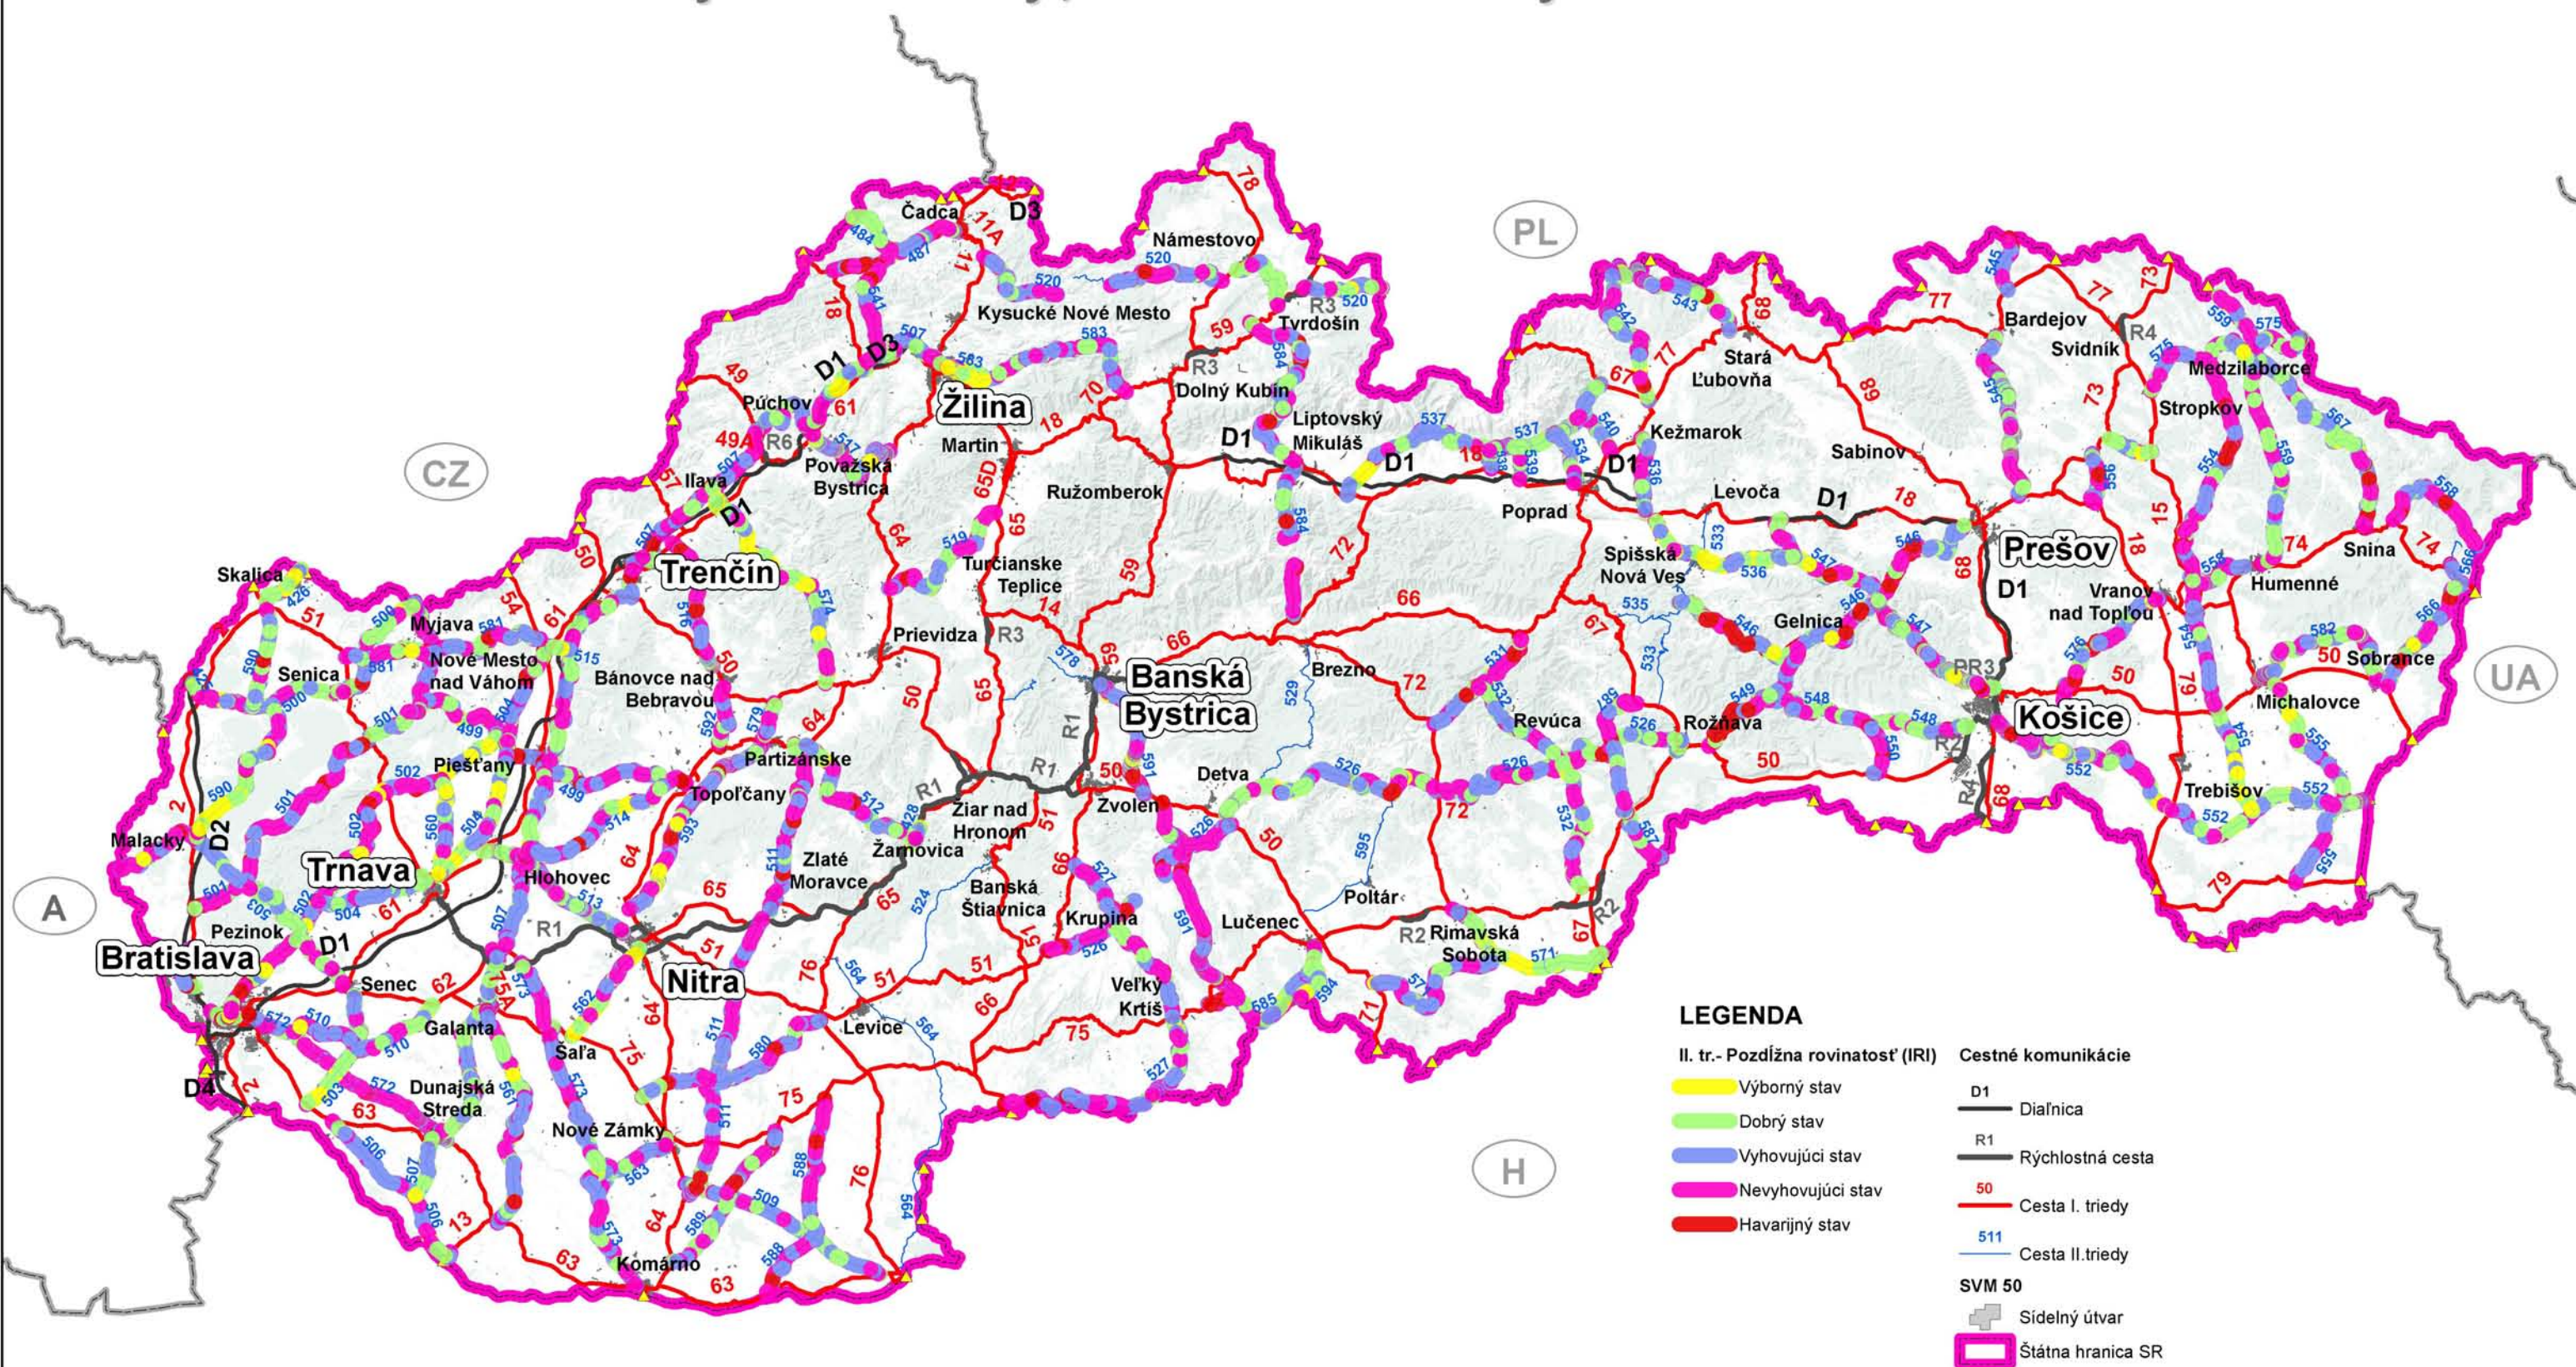
## Stav cestnej siete z hľadiska pozdĺžnej rovinatosti (IRI)

### - Cesty II. triedy, merané úseky v roku 2014 - 2013

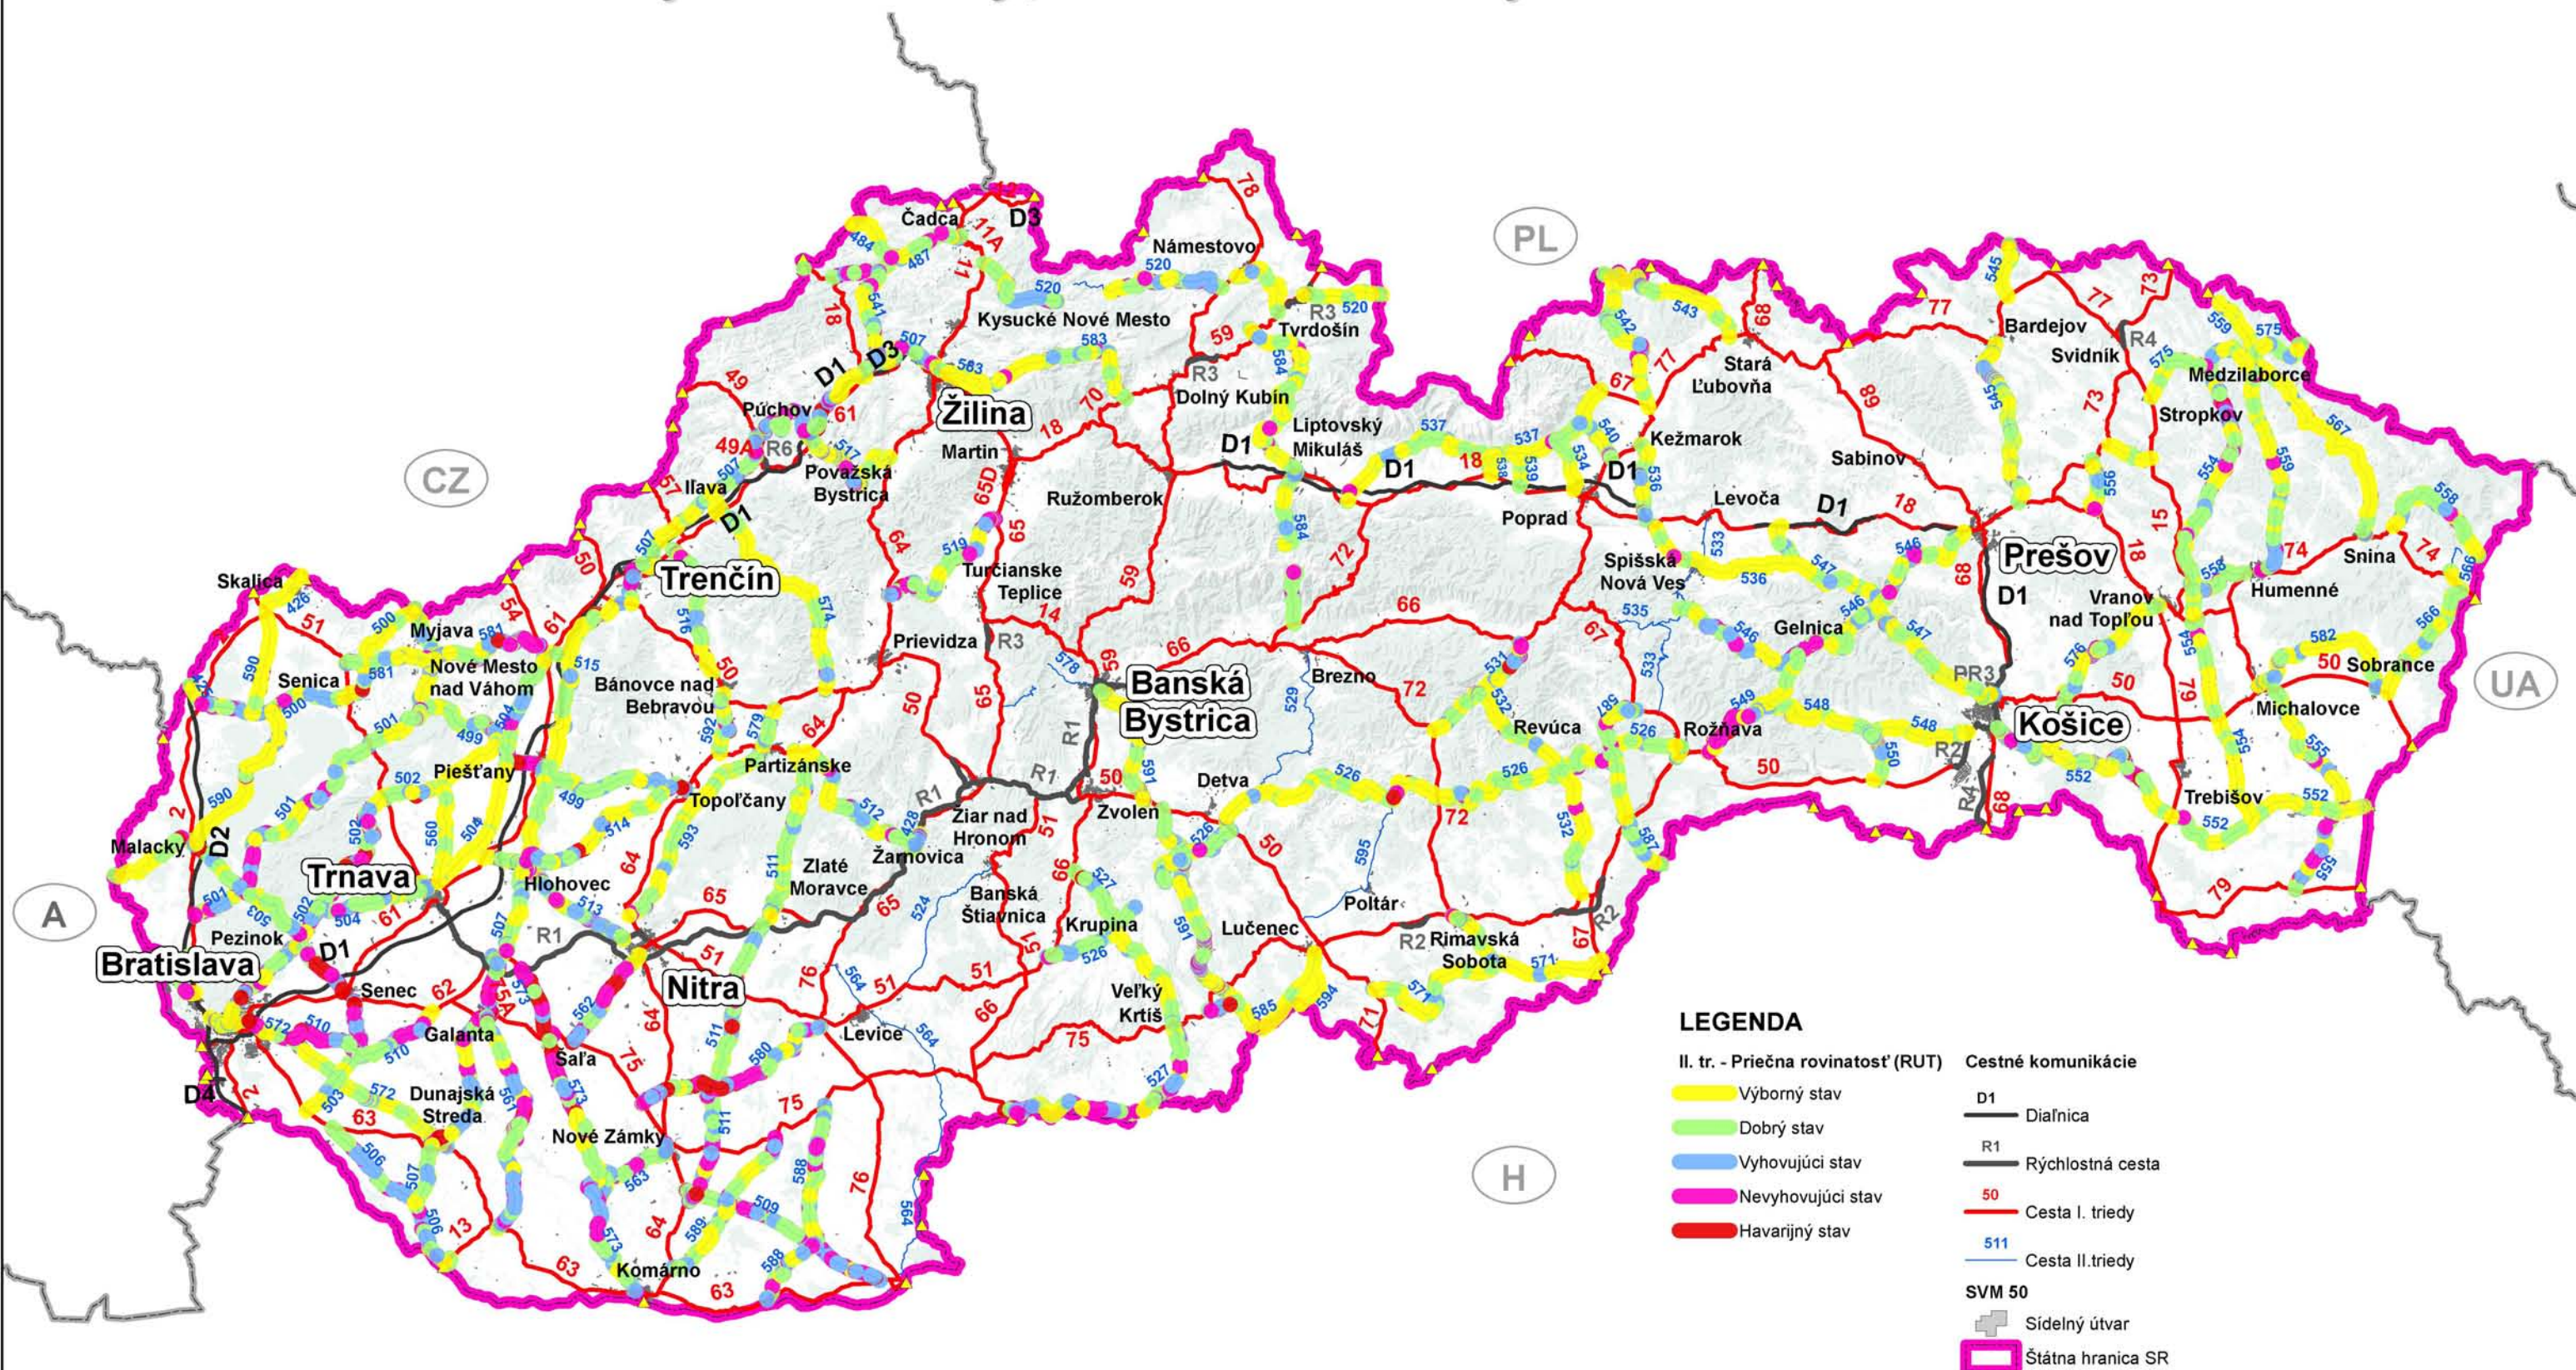
## Stav cestnej siete z hľadiska priečnej rovinatosti (RUT)

### - Cesty II. triedy, merané úseky v roku 2014 - 2013

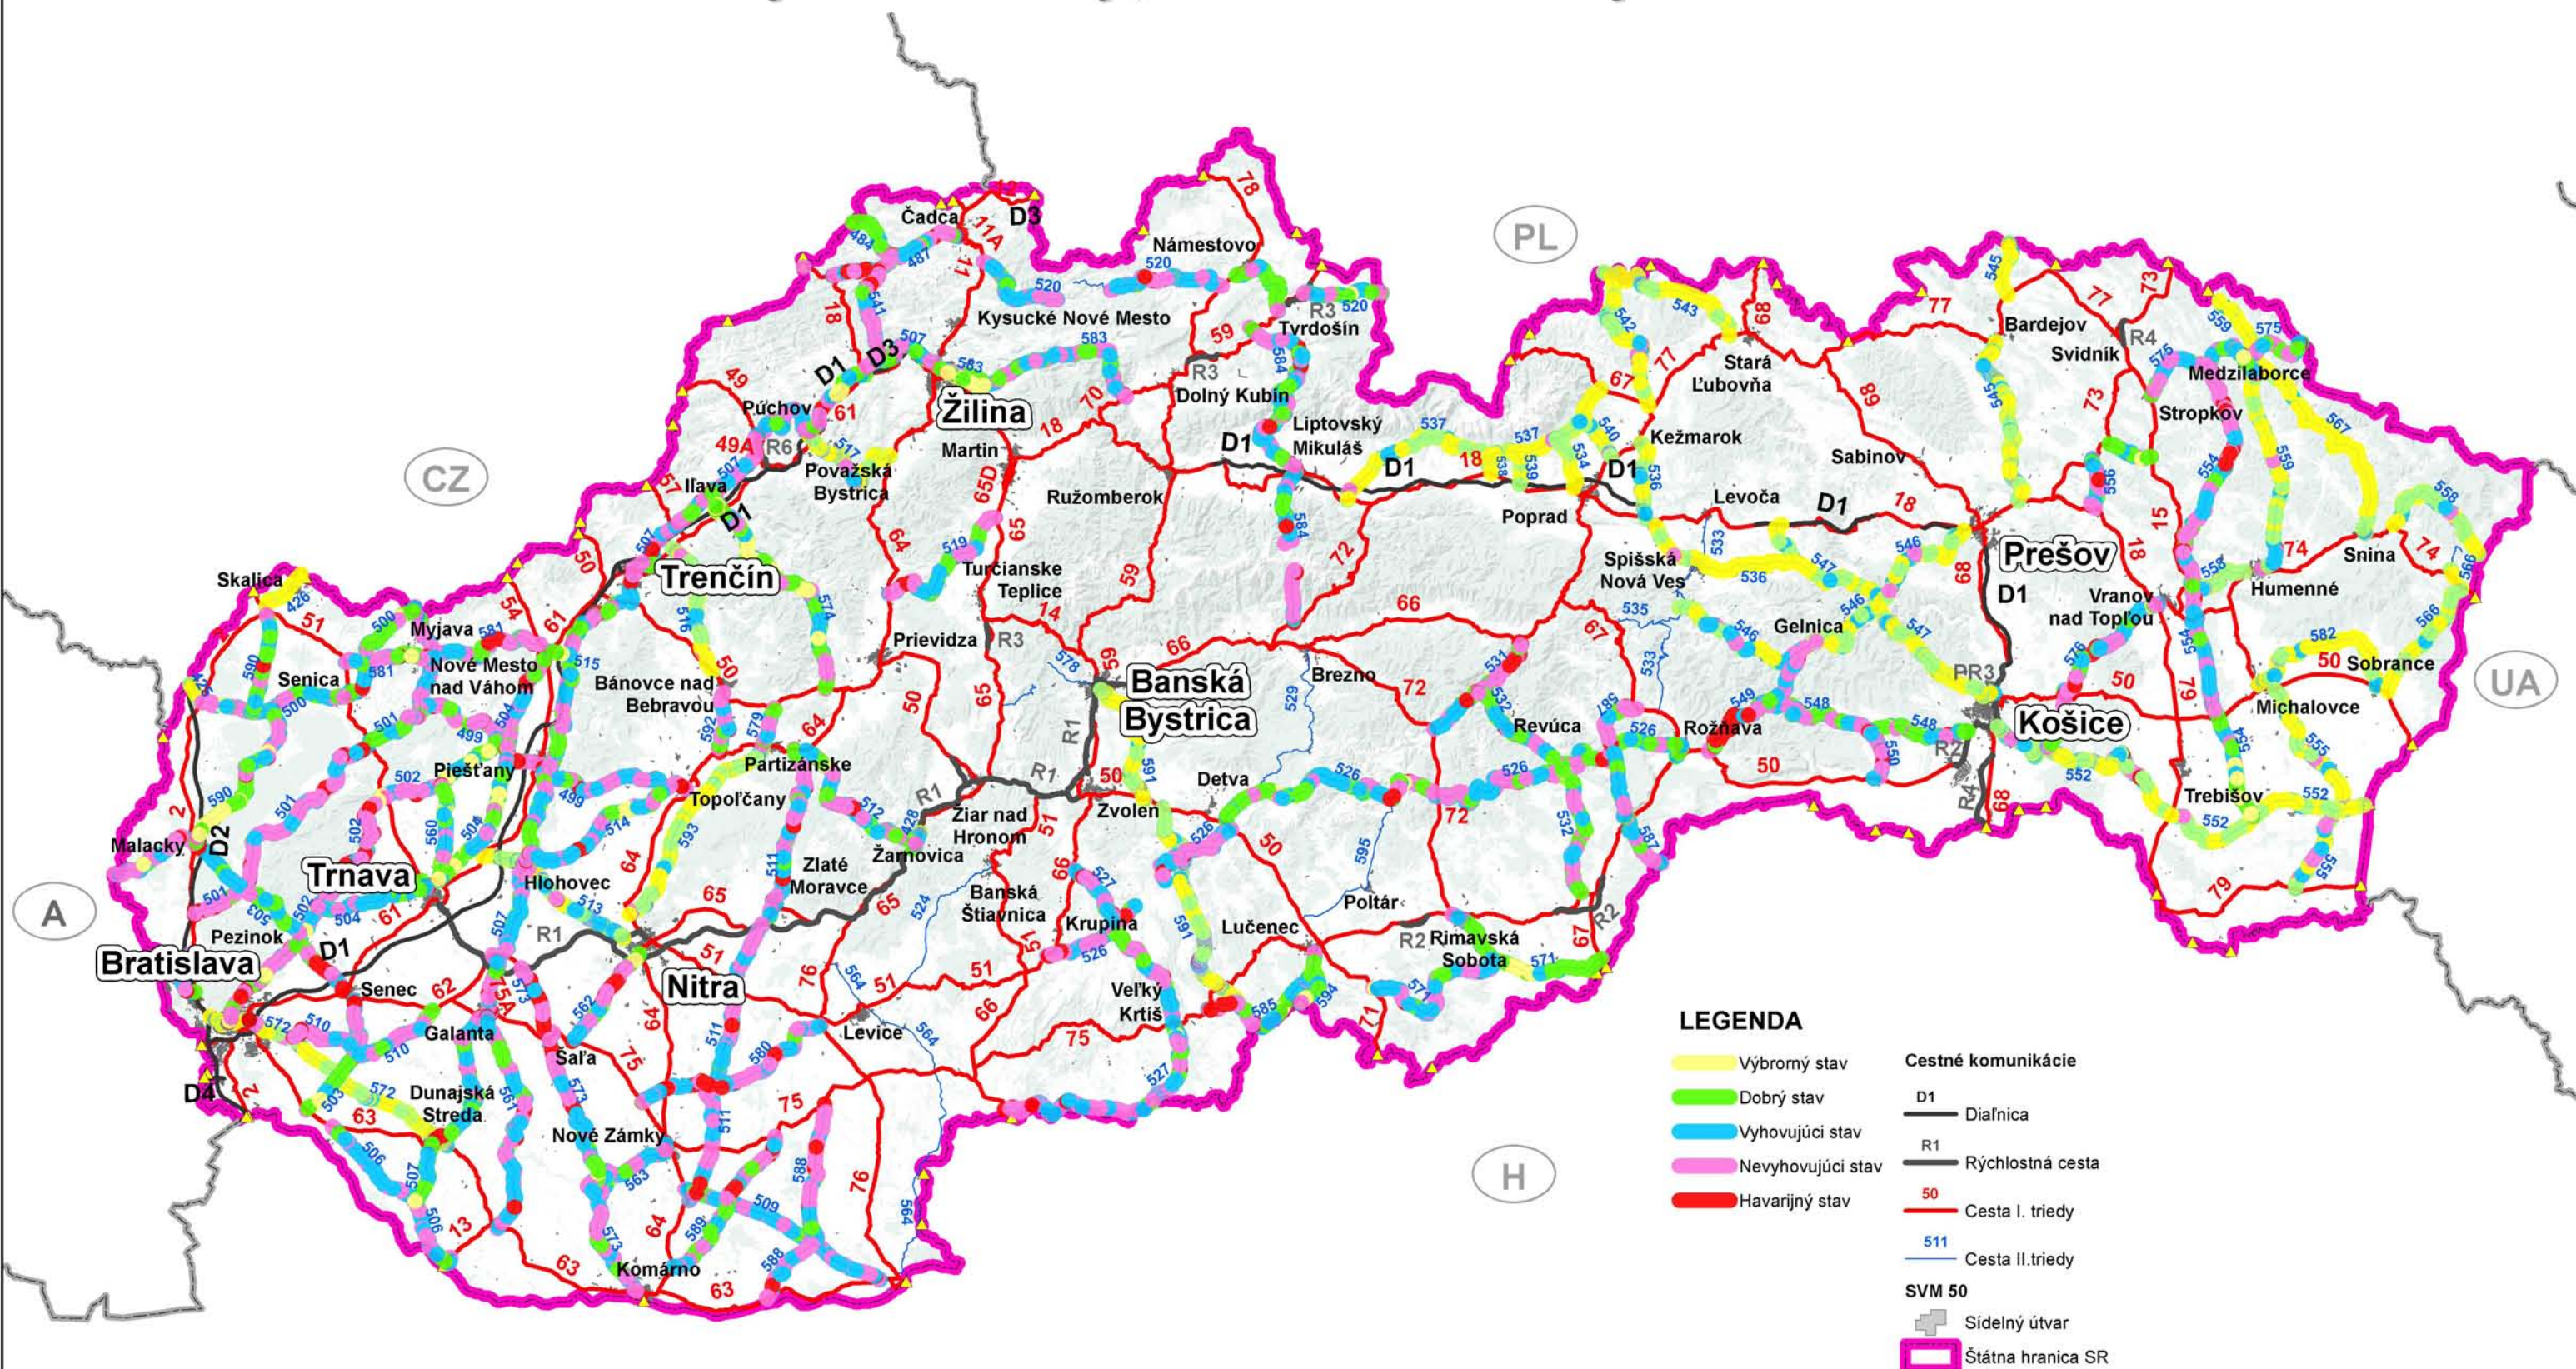
## Stav cestnej siete z hľadiska pozdížnej a priečnej rovinatosti

### - Cesty II. triedy, merané úseky 2014 - 2013
