***Odbor cestnej databanky - 2100***

# **CELKOVÝ PREHĽAD STAVU VOZOVIEK CESTNÝCH KOMUNIKÁCIÍ SR**

***Stav siete cestných komunikácií k: 1.1.2016***

**BRATISLAVA, 2016**

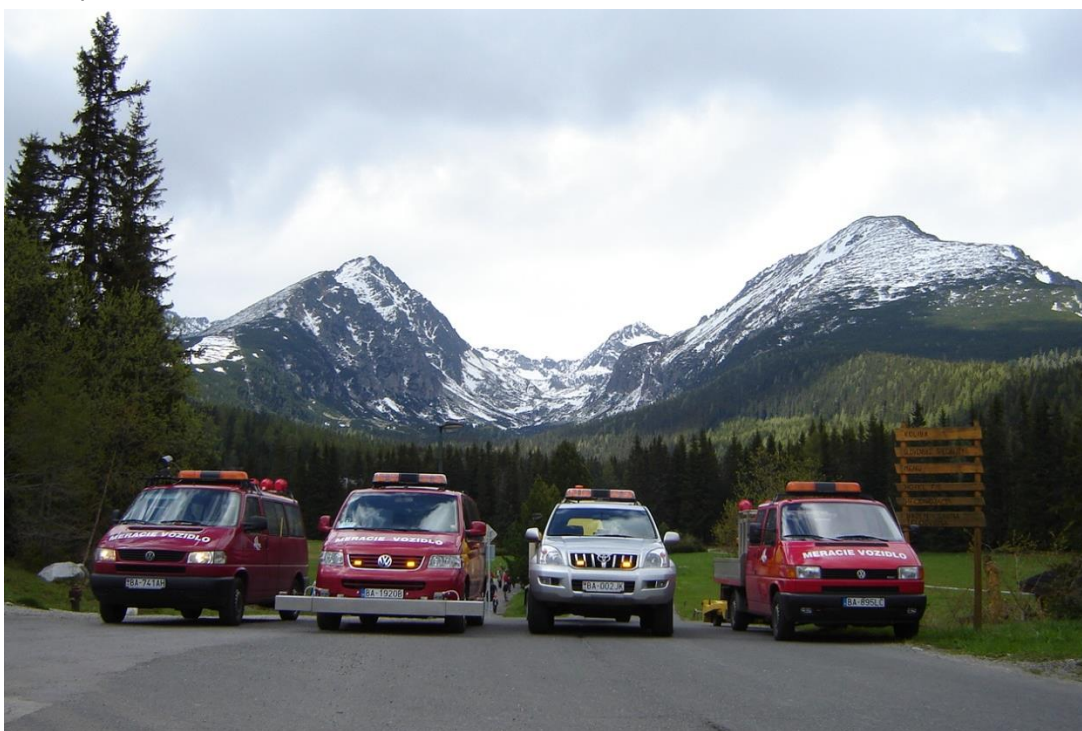
**PROFILOGRAPH GE:** slúži na meranie pozdĺžnej a priečnej nerovnosti vozoviek, smerového a výškového vedenia trasy cestných komunikácií, pozdĺžneho a priečneho sklonu vozoviek,

**SKIDDOMETER BV-11:** slúži na meranie pozdĺžneho šmykového trenia vozovky,

**KUAB FWD - 50:** slúži na zistenie únosnosti vozovky,

**VIDEOCAR:** je určený na vytváranie videopasportu cestnej siete a vykonávanie rýchlych vizuálnych prehliadok.

Diagnostická technika Slovenskej správy ciest

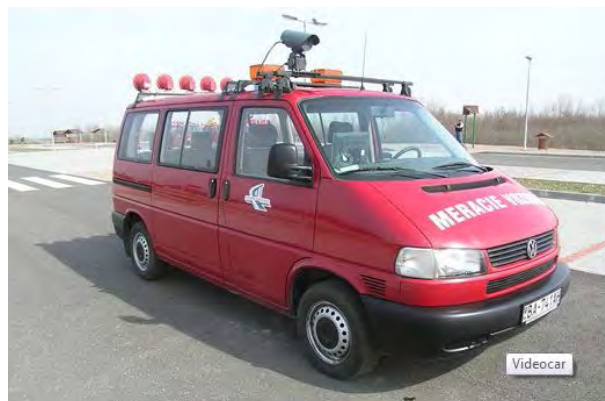
Súbory z Videocar sa pomocou prehliadacieho softvéru SSC CarDIS Browser kontrolujú a čistia od chybných záznamov, kontrolujú sa uzlové dĺžky, poloha javov na cestnej sieti, chybové obrázky sa nahrádzajú opravnými digitálnymi fotografiami.

Súbory sa zoraďujú podľa ciest, okresov, archivujú sa a pomocou programového vybavenia CDB vkladajú do centrálnej geodatabázy.
