***Odbor cestnej databanky - 2100***

# **CELKOVÝ PREHLÁD STAVU VOZOVIEK CESTNÝCH KOMUNIKÁCIÍ SR**

***Stav siete cestných komunikácií k: 1.1.2017***

**SLOVENSKÁ SPRÁVA CIEST**  
Odbor cestnej databanky - 2100  
Miletičova 19  
826 19 Bratislava

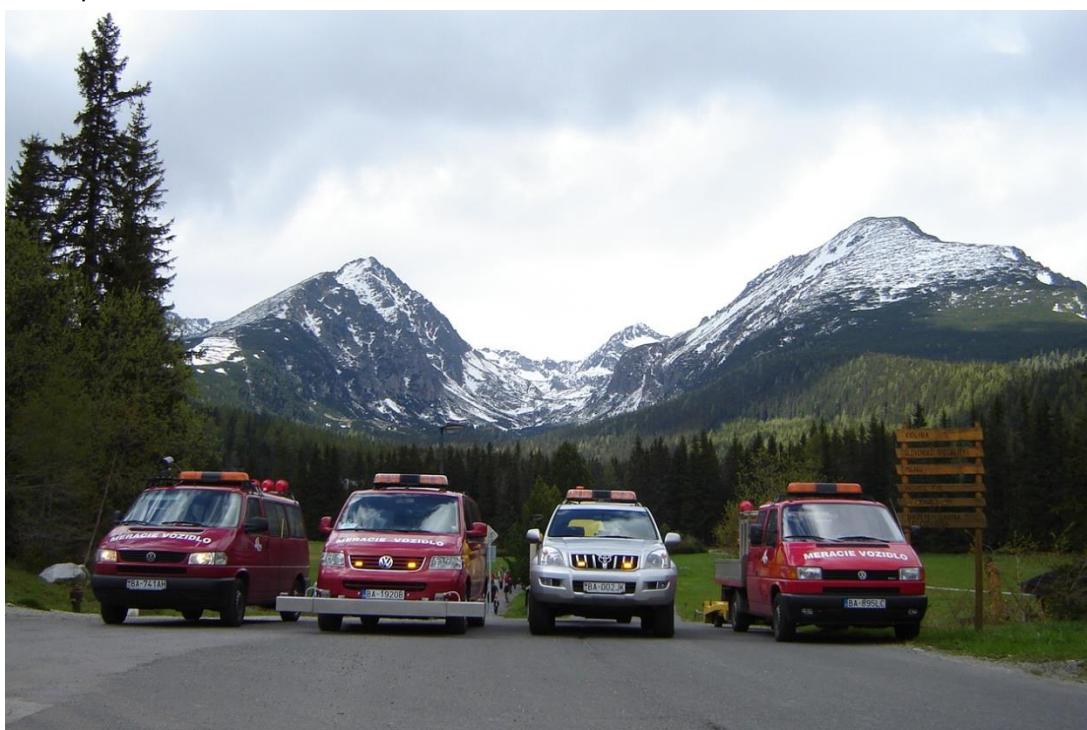
Stav vozoviek sa zisťuje pomocou týchto diagnostických zariadení:

**PROFILOGRAPH GE:** slúži na meranie pozdĺžnej a priečnej nerovnosti vozoviek, smerového a výškového vedenia trasy cestných komunikácií, pozdĺžneho a priečneho sklonu vozoviek,

**SKIDDOMETER BV-11:** slúži na meranie pozdĺžneho šmykového trenia vozovky,

**KUAB FWD - 50:** slúži na zistenie únosnosti vozovky,

**VIDEOCAR:** je určený na vytváranie videopasportu cestnej siete a vykonávanie rýchlych vizuálnych prehliadok.

**LINESCAN :** zariadenie slúži na vykonávanie záznamu porúch vozovky

Diagnostická technika Slovenskej správy cest

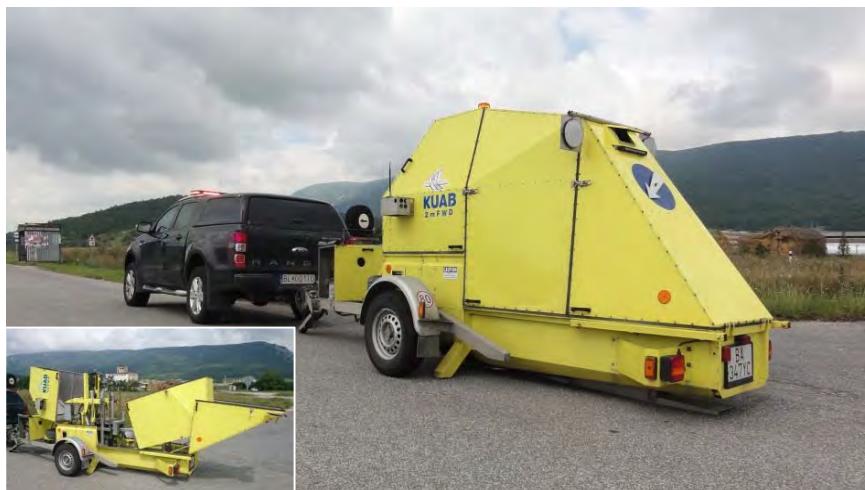
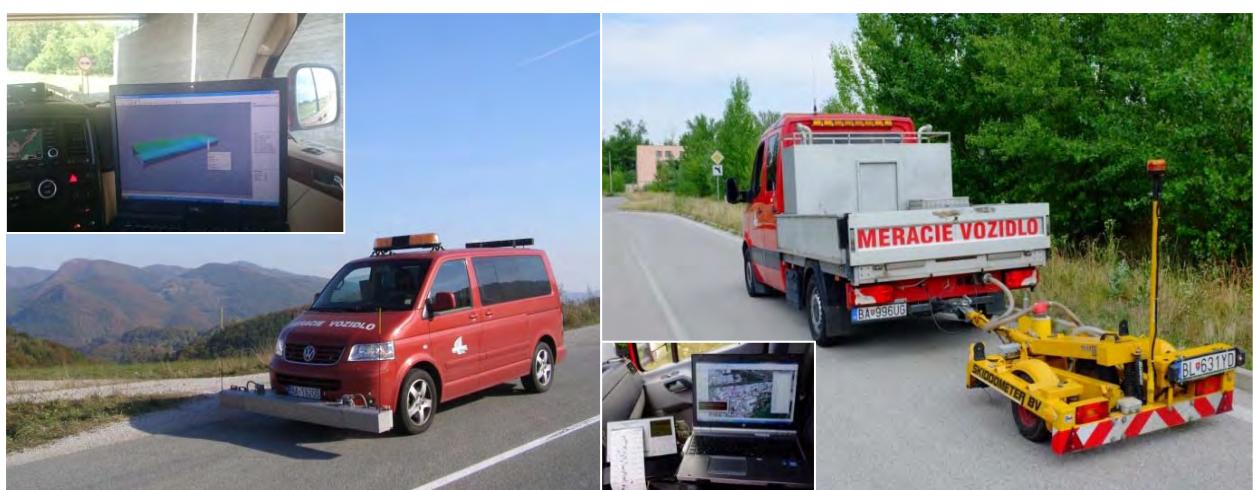
- KUAB FWD 150, 50 - zariadenia na meranie priebytu vozoviek
- PROFILOGRAPH - zariadenie na meranie nerovnosti vozoviek
- SKIDDOMETER BV 11 - zariadenie na meranie pozdĺžneho šmykového trenia vozoviek

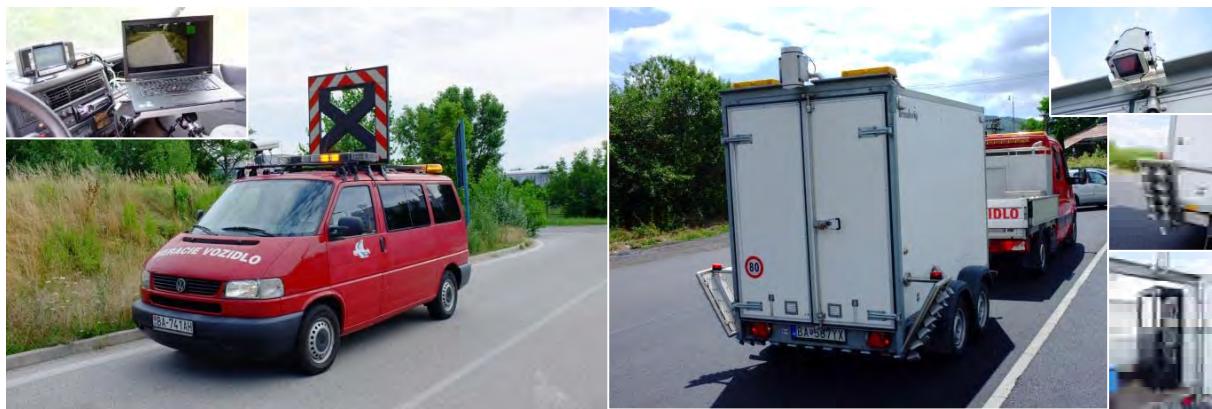
- VIDEOCAR - zariadenie na vykonávanie rýchlych vizuálnych prehliadok stavu povrchu vozoviek
- LINESCAN – zariadenie na vykonávanie záznamu porúch vozovky

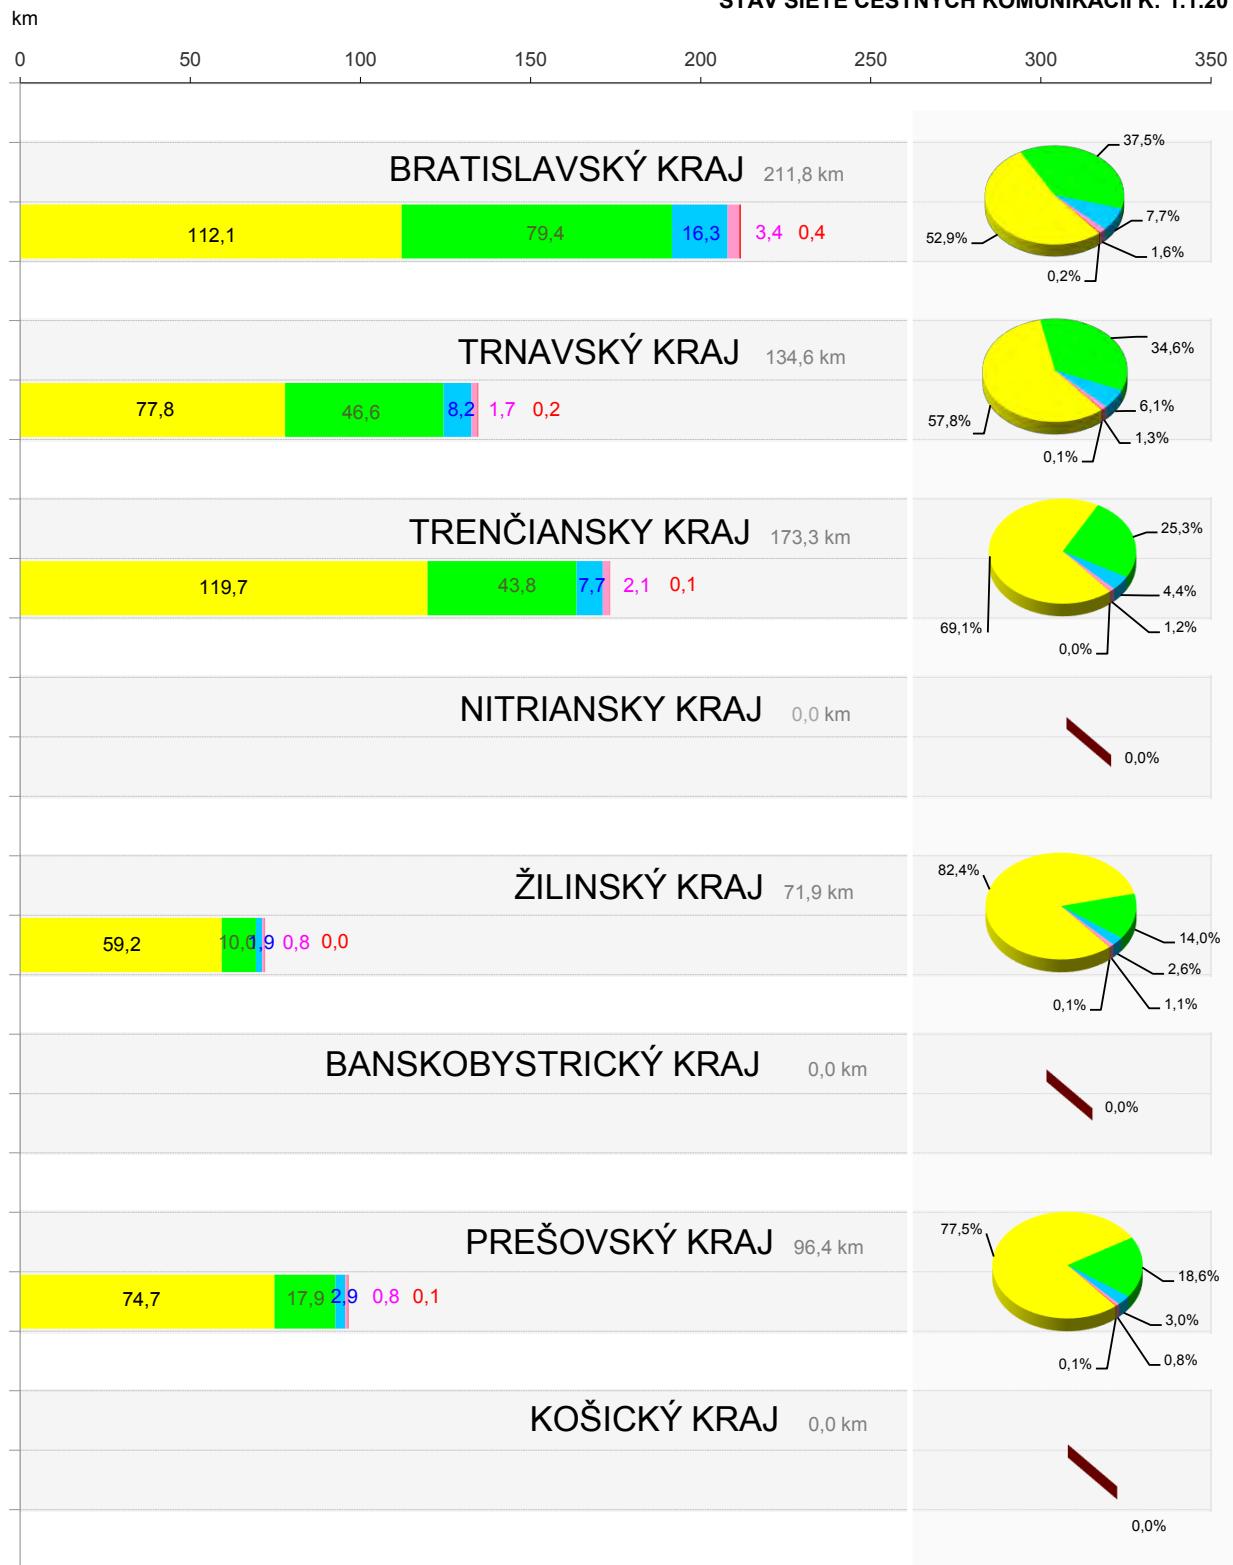
## Diaľnice z hľadiska pozdĺžnej nerovnosti (IRI)

- stav ciest na základe meraní vykonaných v roku 2016 diagnostickou technikou

**ÚZEMNÉ ČLENENIE: SR - KRAJE**

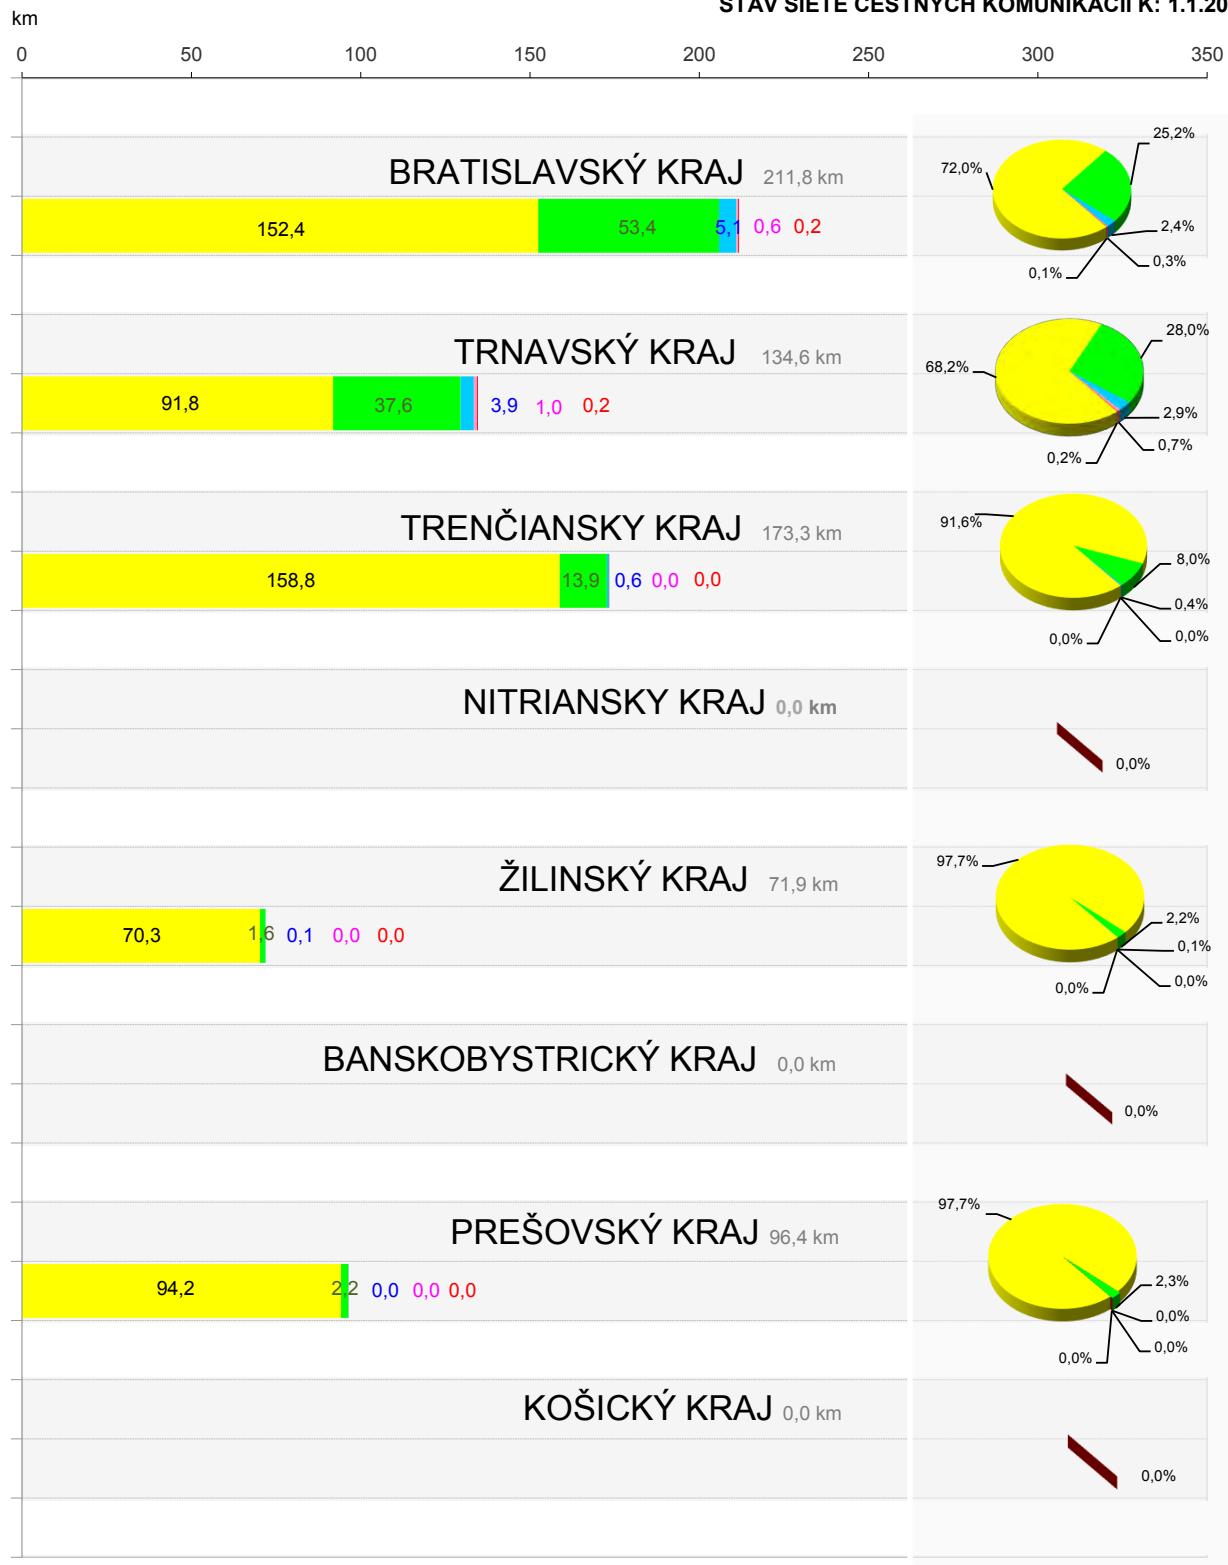
## Diaľnice z hľadiska vyjazdených koľají

- stav ciest na základe meraní vykonaných v roku 2016 diagnostickou technikou

**ÚZEMNÉ ČLENENIE: SR - KRAJE**

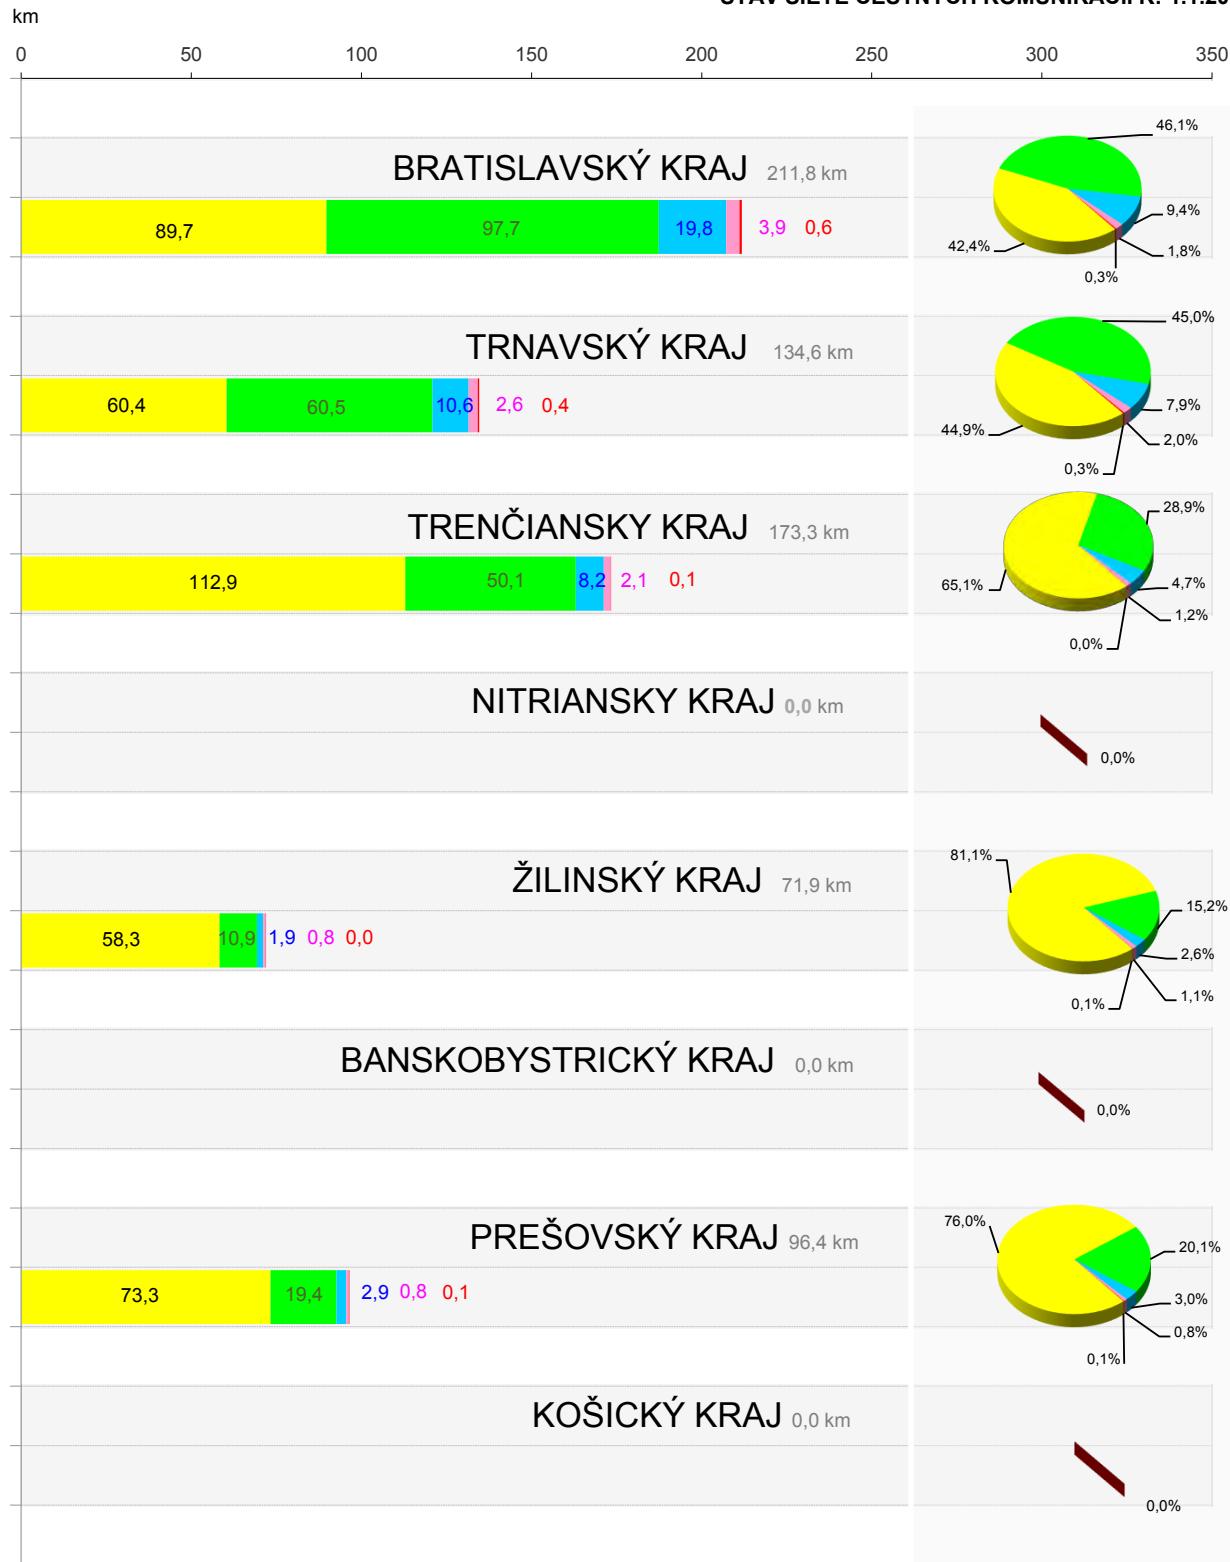
## Diaľnice z hľadiska vyjazdených koľají a pozdĺžnej nerovnosti /IRI/

- stav ciest na základe meraní vykonaných v roku 2016 diagnostickou technikou

ÚZEMNÉ ČLENENIE: SR - KRAJE

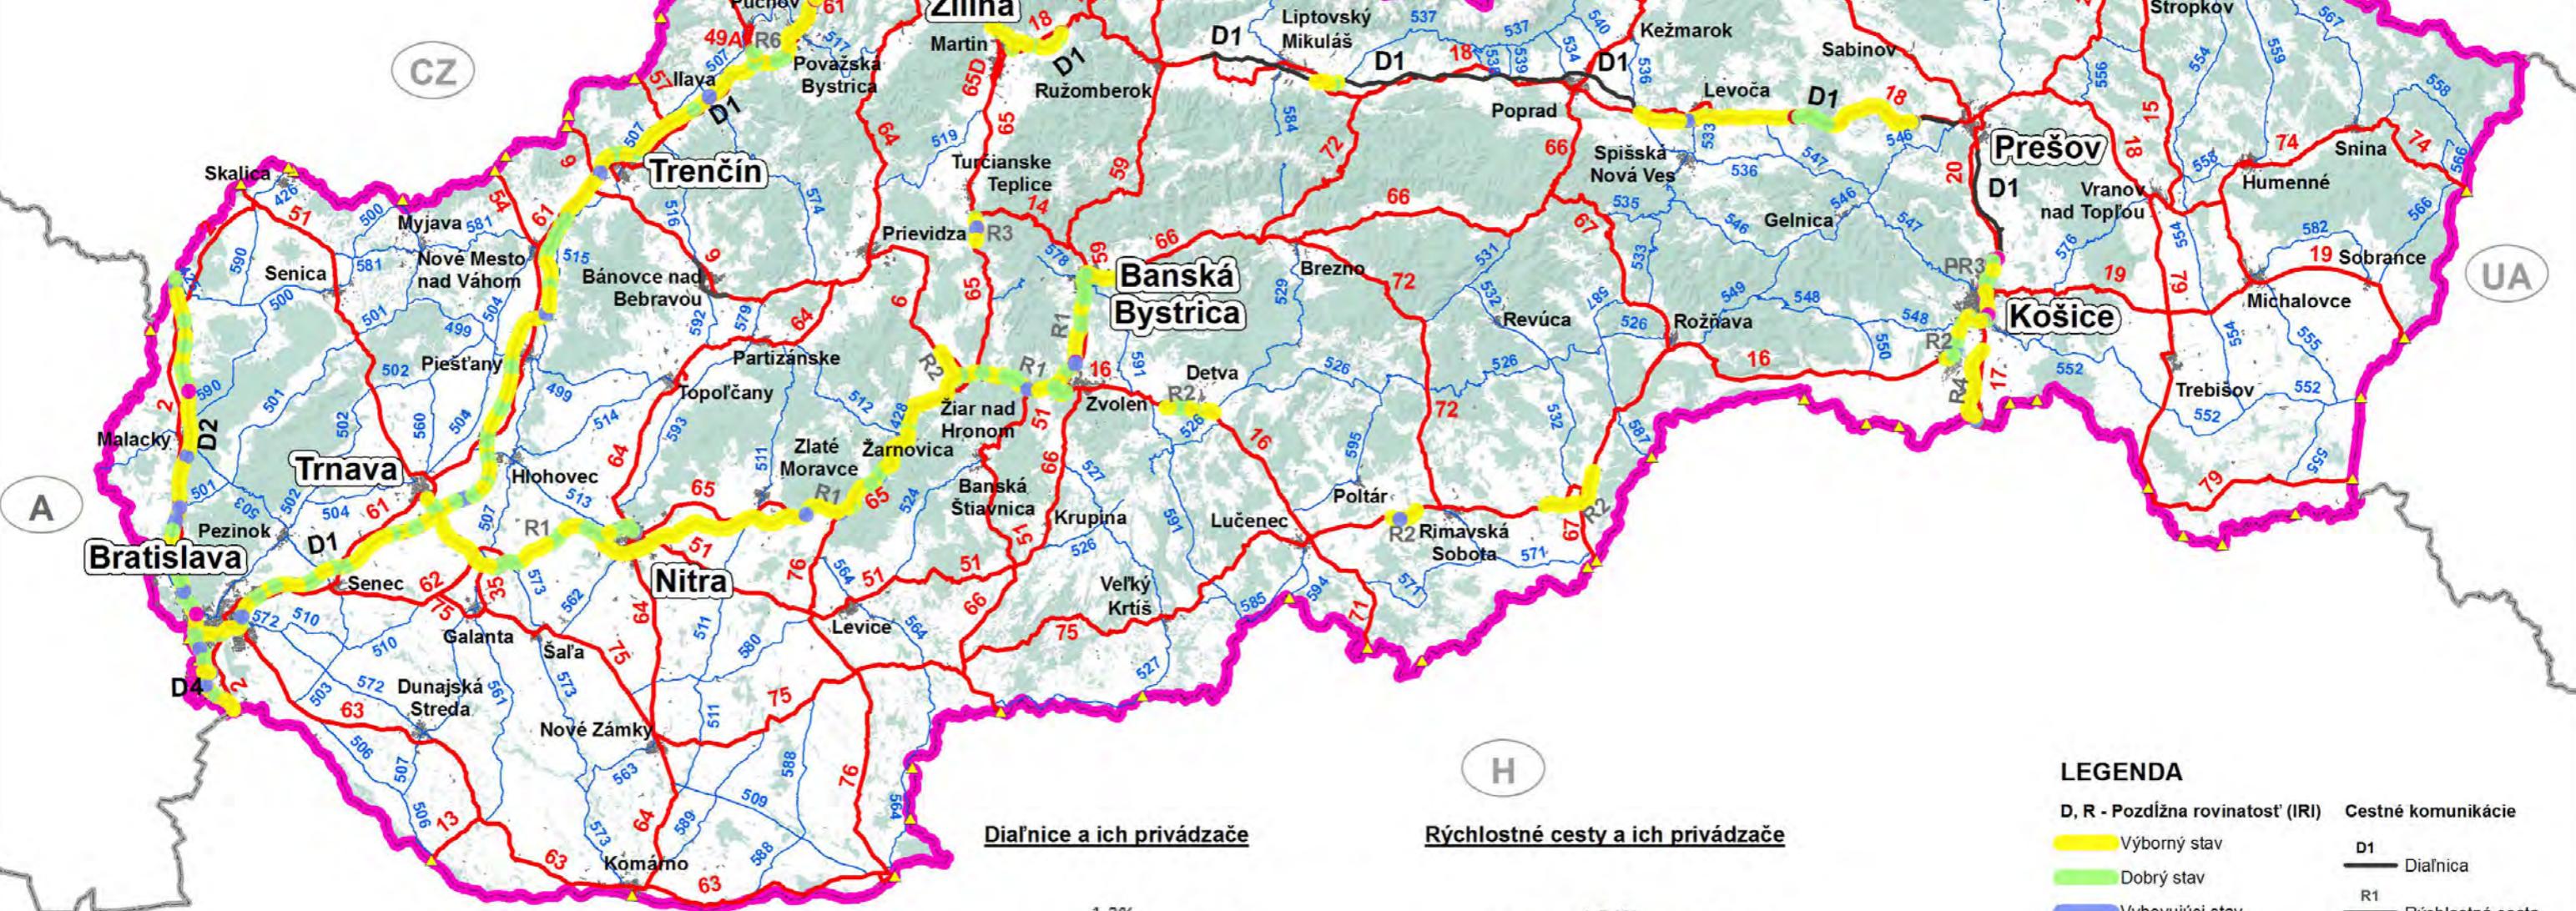
## Stav cestnej siete z hľadiska pozdĺžnej rovinatosti - diaľnice a rýchlostné cesty, merané úseky v roku 2016

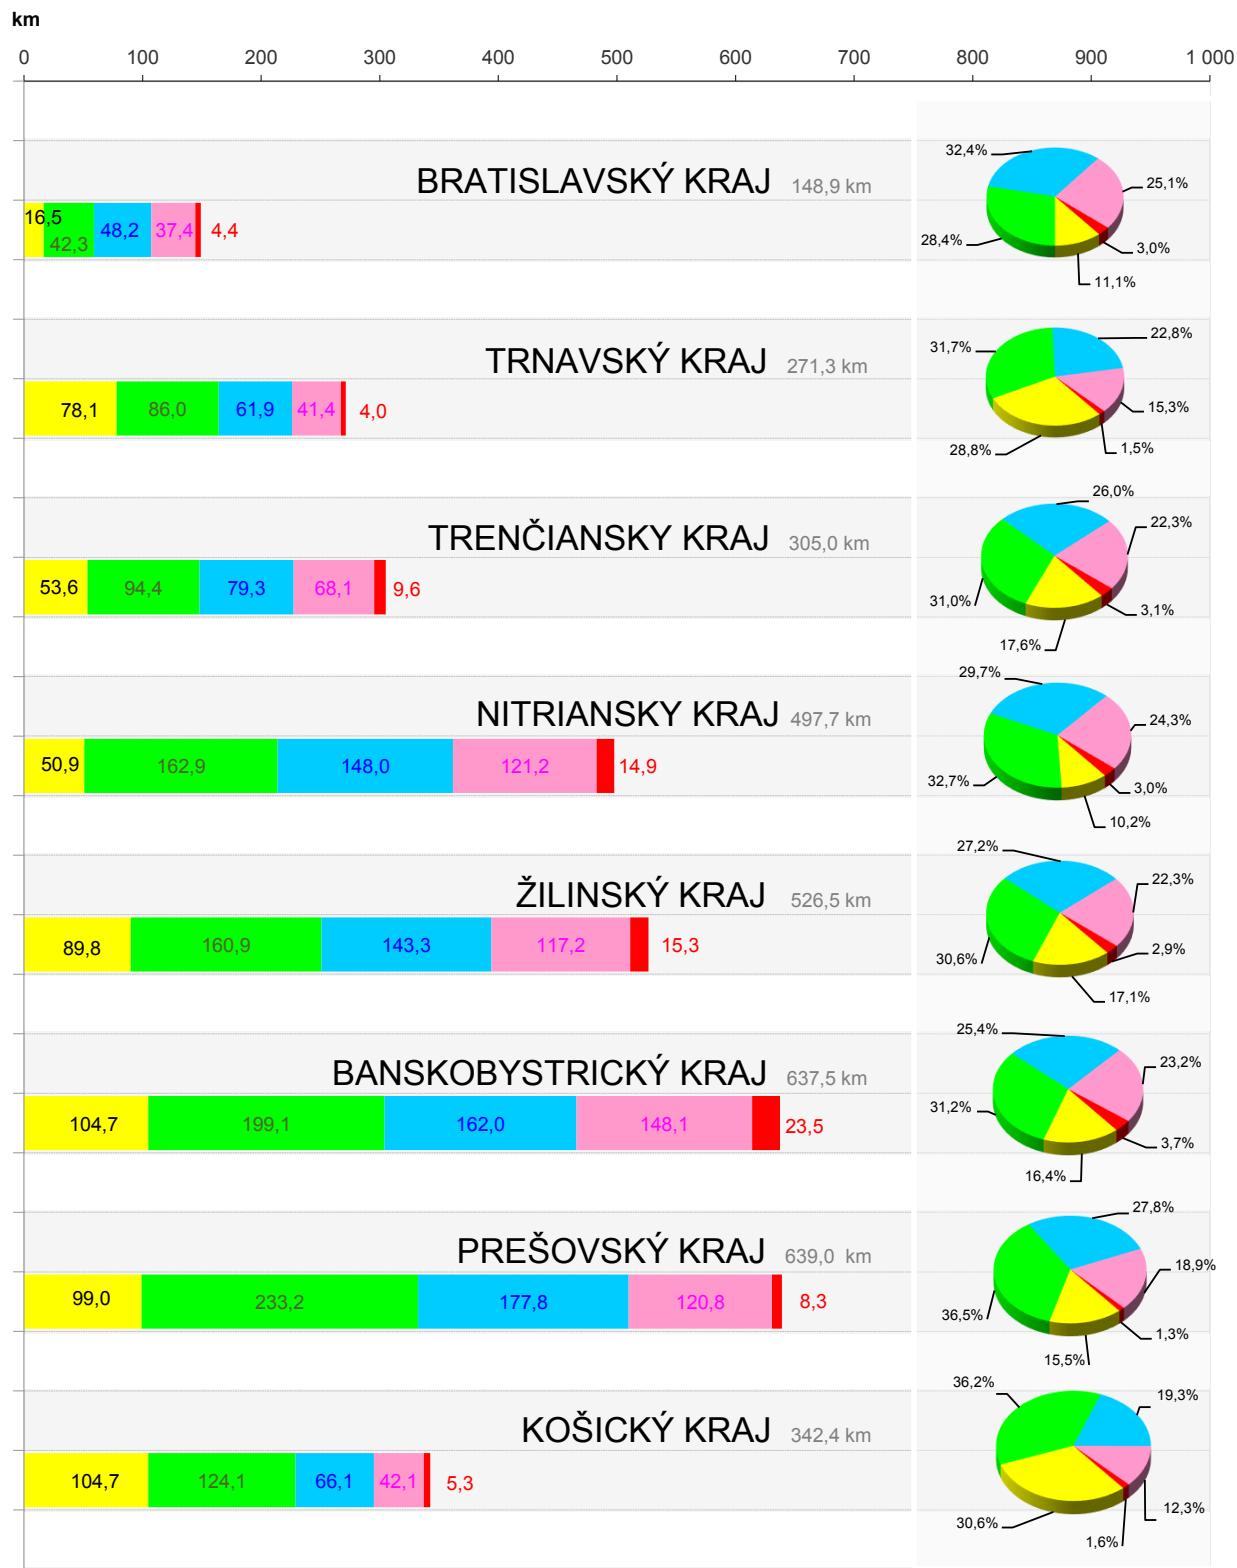
# CESTY I. TRIEDY z hľadiska pozdĺžnej nerovnosti /IRI/

**ÚZEMNÉ ČLENENIE: SR - KRAJE**

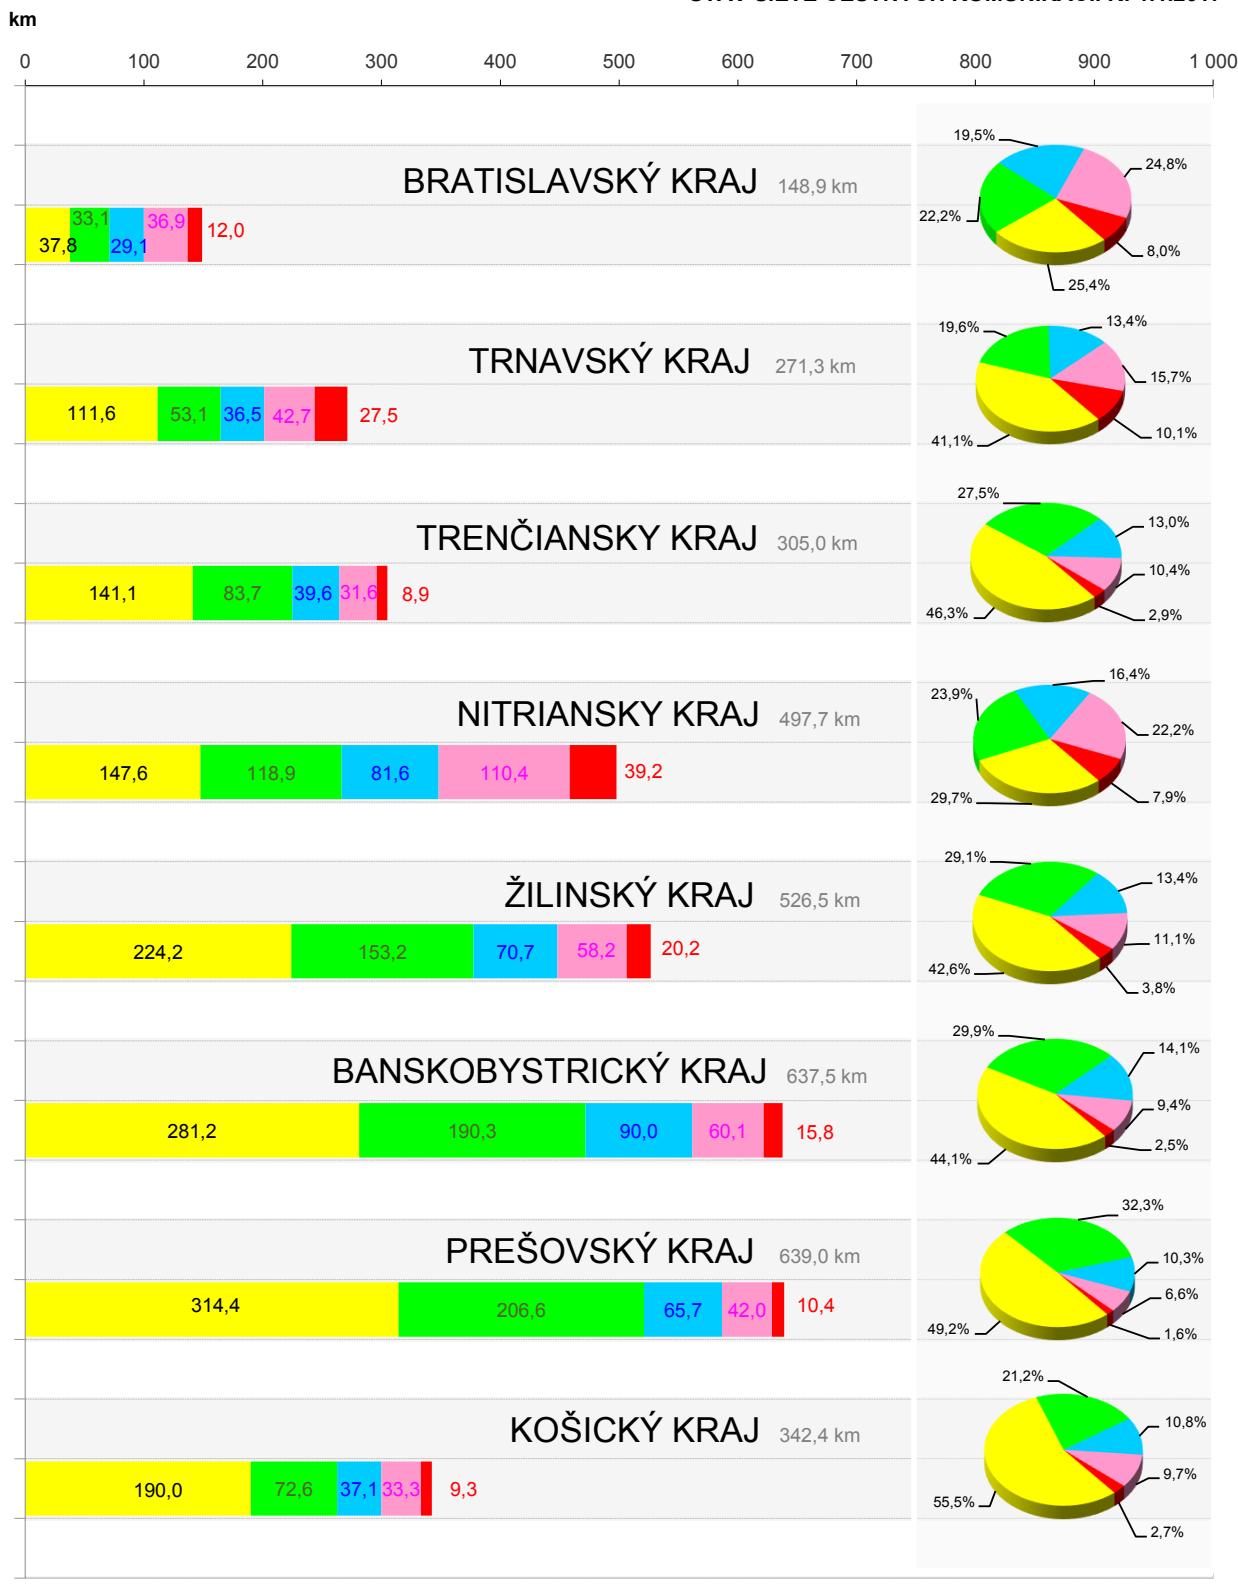
# CESTY I. TRIEDY z hľadiska vyjazdených koľají

**ÚZEMNÉ ČLENENIE: SR - KRAJE**

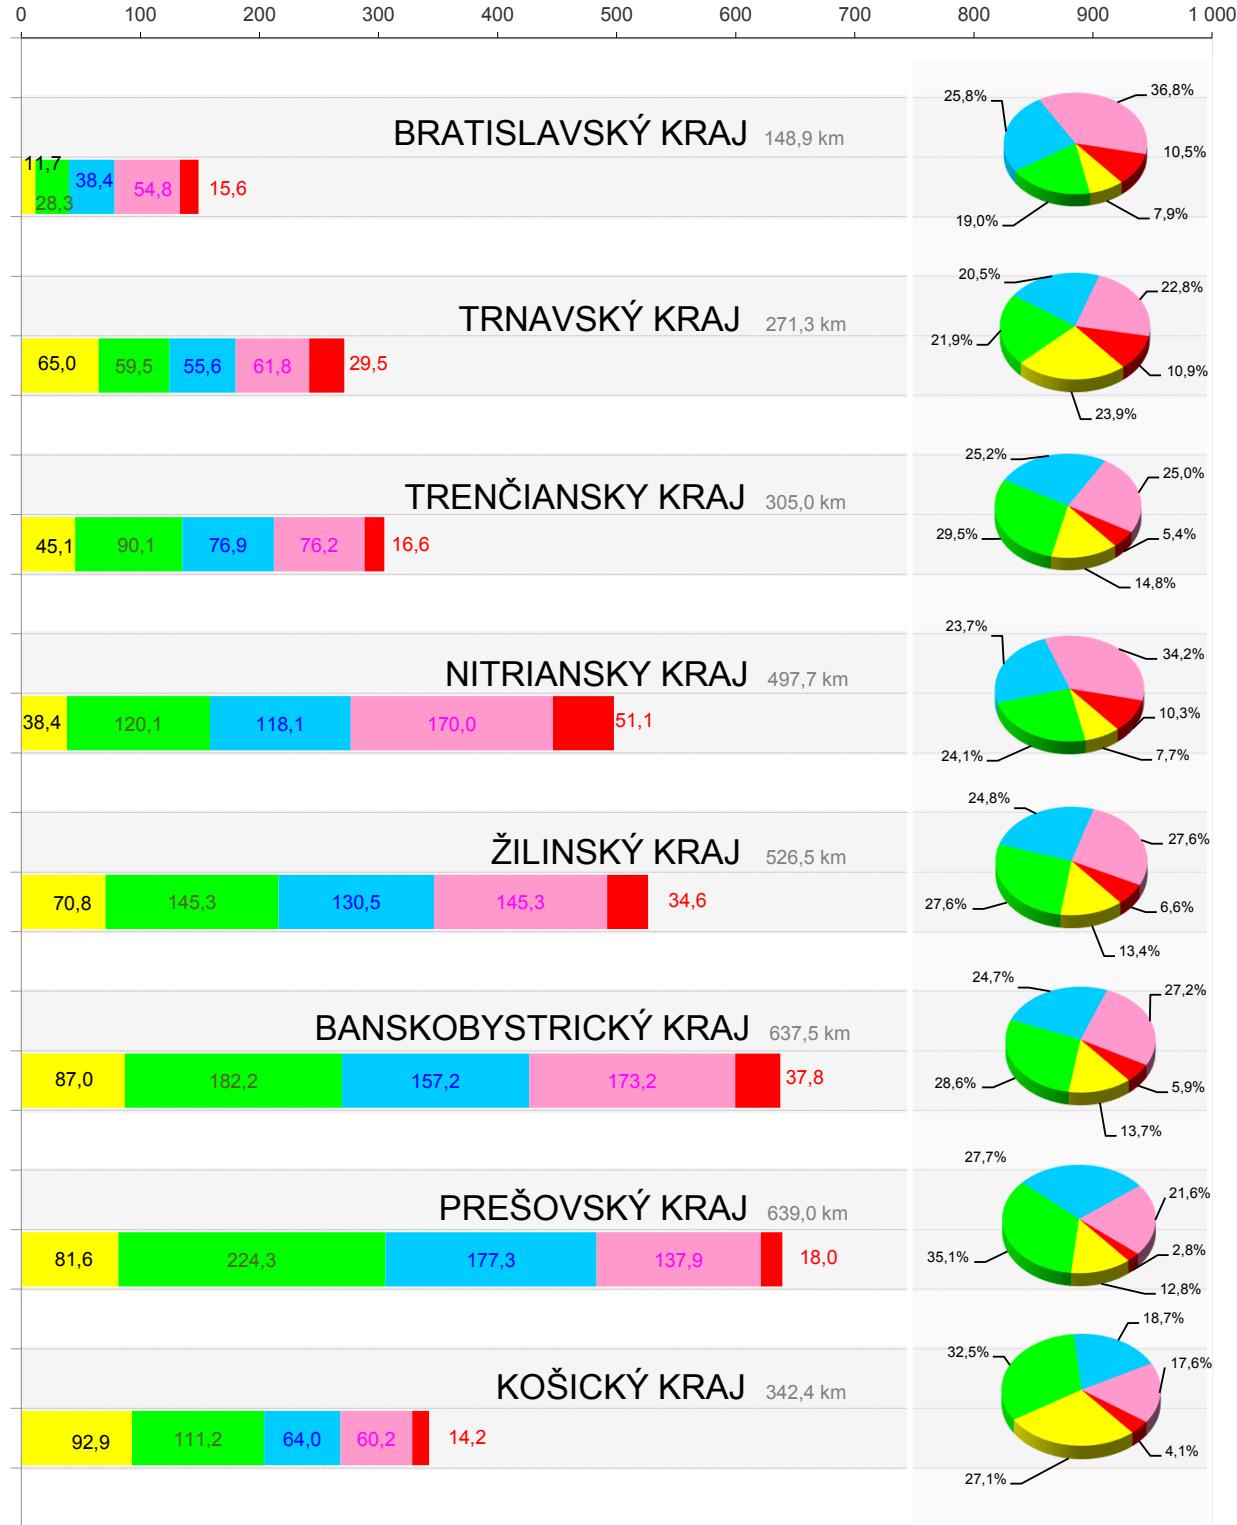
# CESTY I. TRIEDY

z hľadiska vyjazdených koľají a pozdĺžnej nerovnosti /IRI/

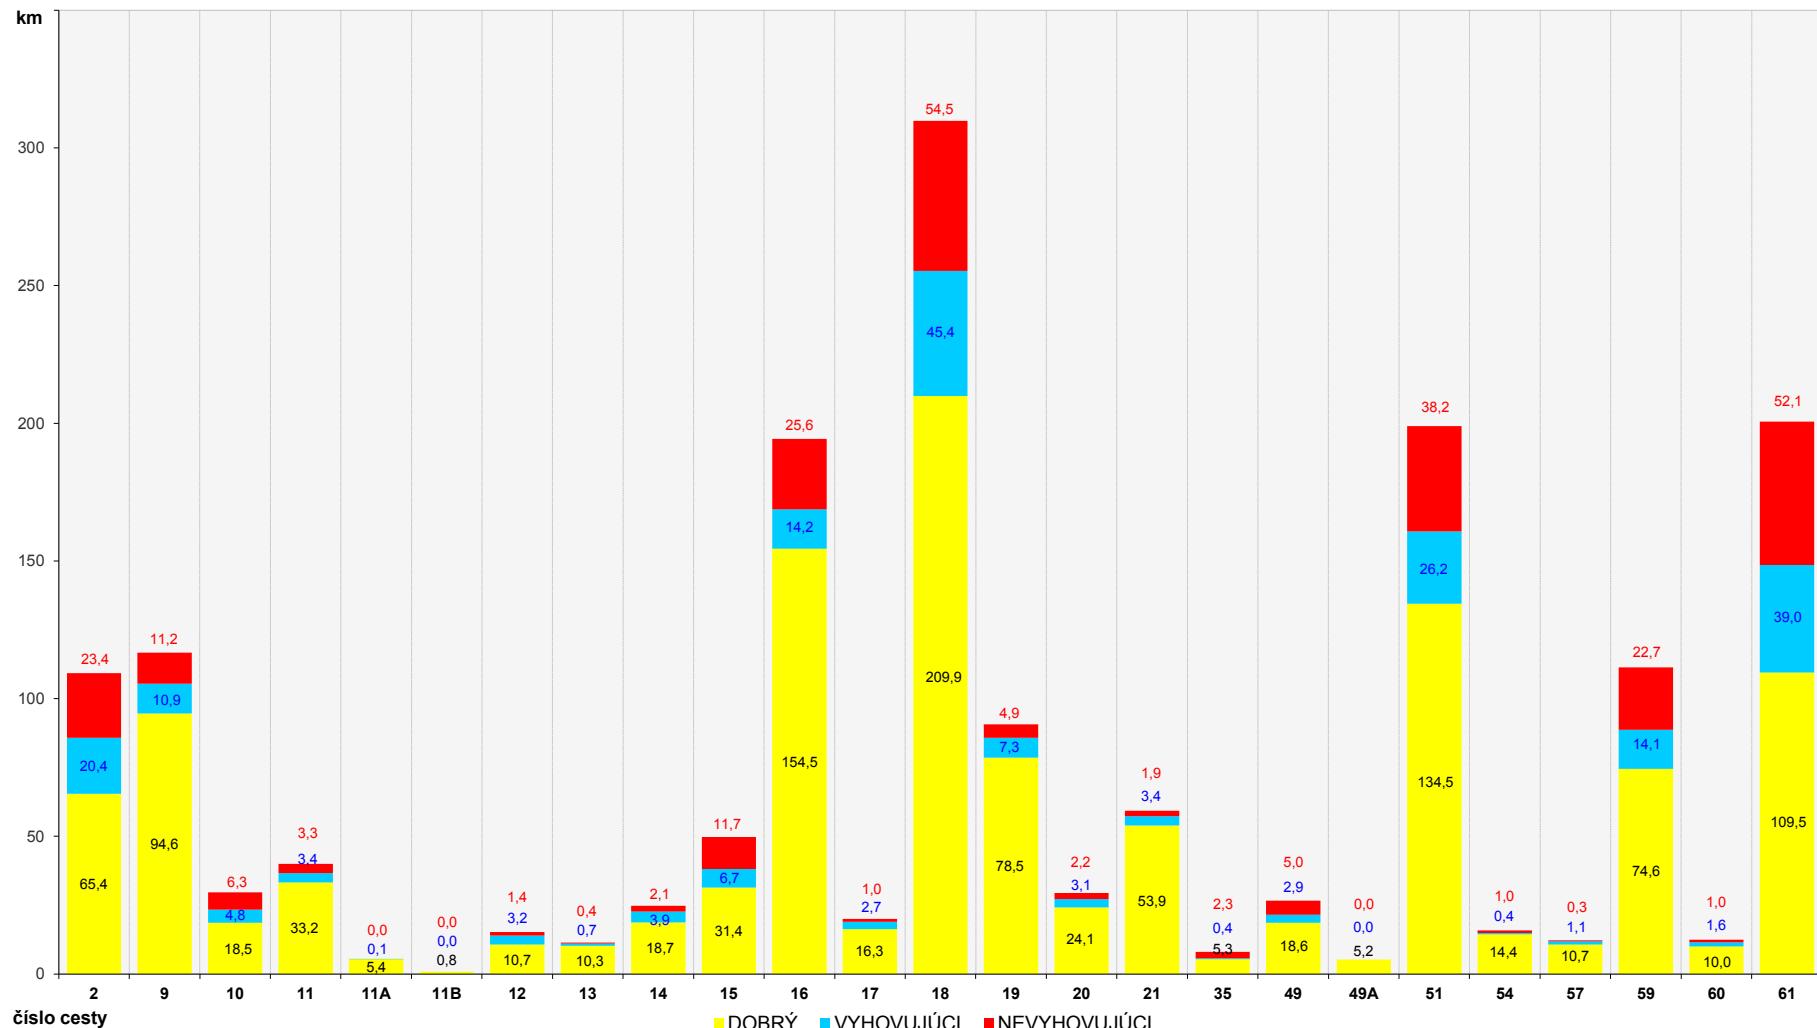
- stav hodnotených ciest na základe meraní vykonaných v roku 2016 diagnostickou technikou

STAV SIETE CESTNÝCH KOMUNIKÁCIÍ K: 1.1.2017

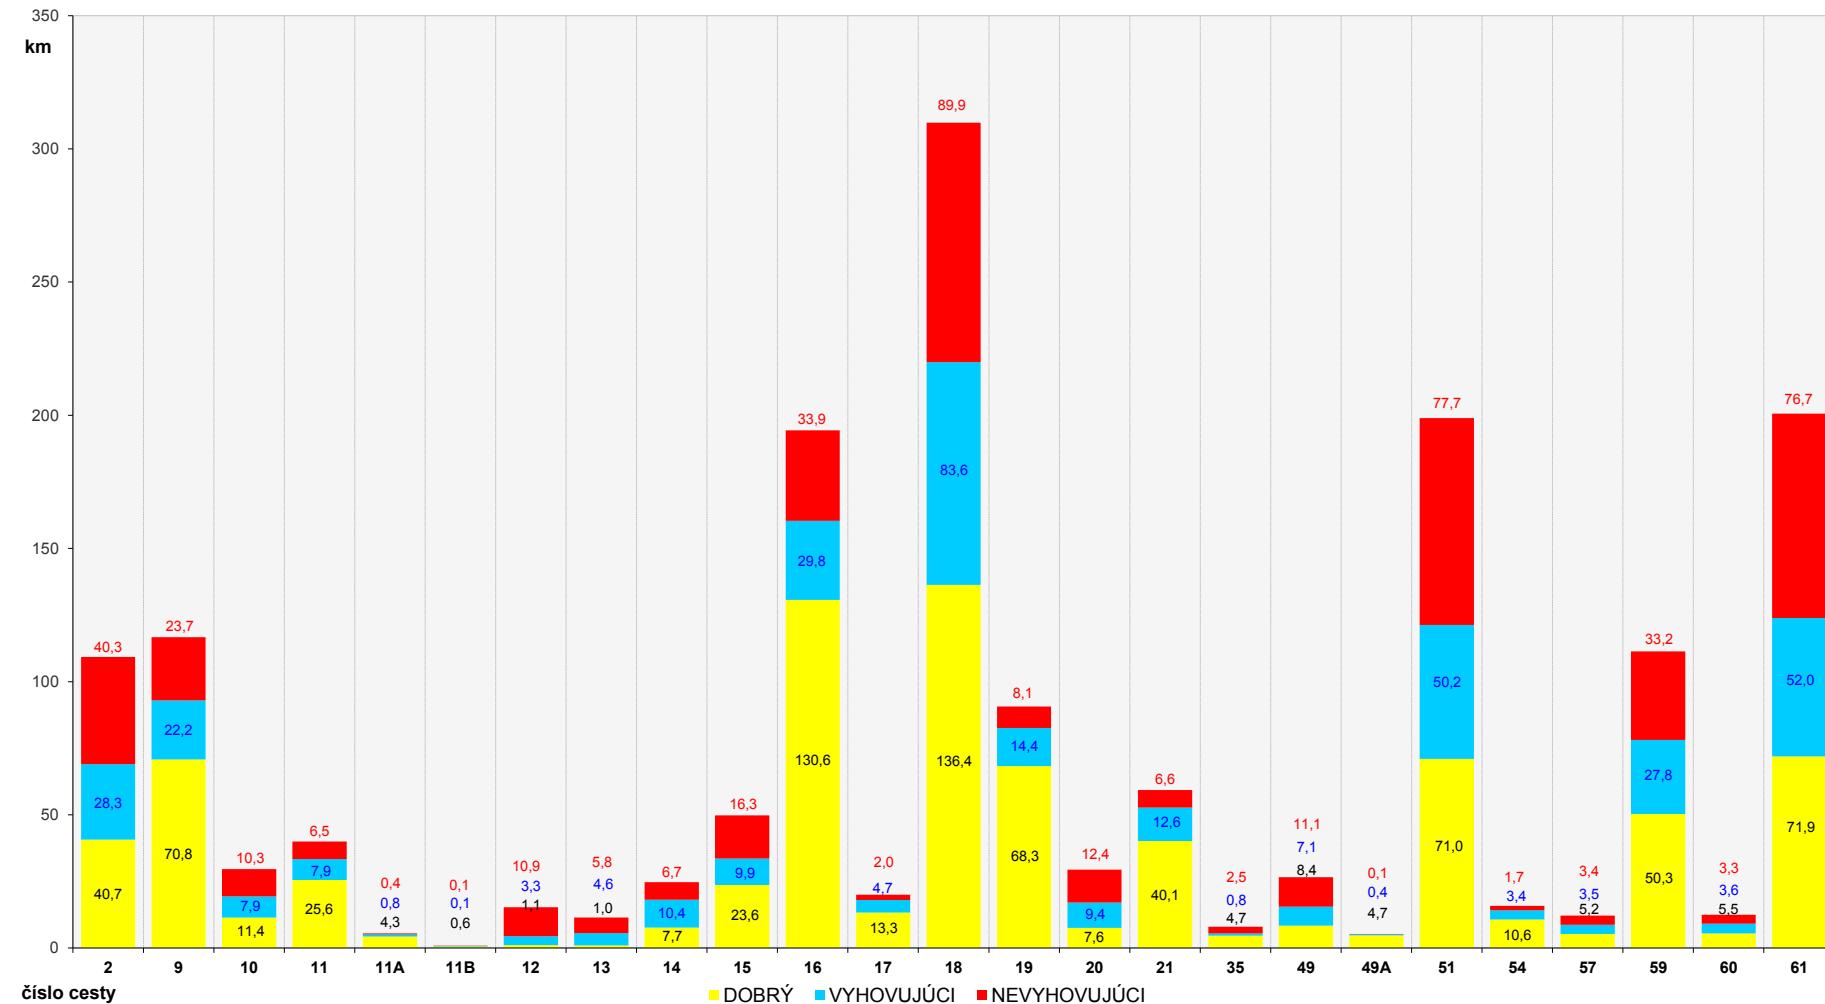
# CESTY I. TRIEDY z hľadiska vyjazdených kolají a pozdĺžnej nerovnosti /IRI/

- stav hodnotených ciest na základe meraní vykonaných v roku 2016 diagnostickou technikou

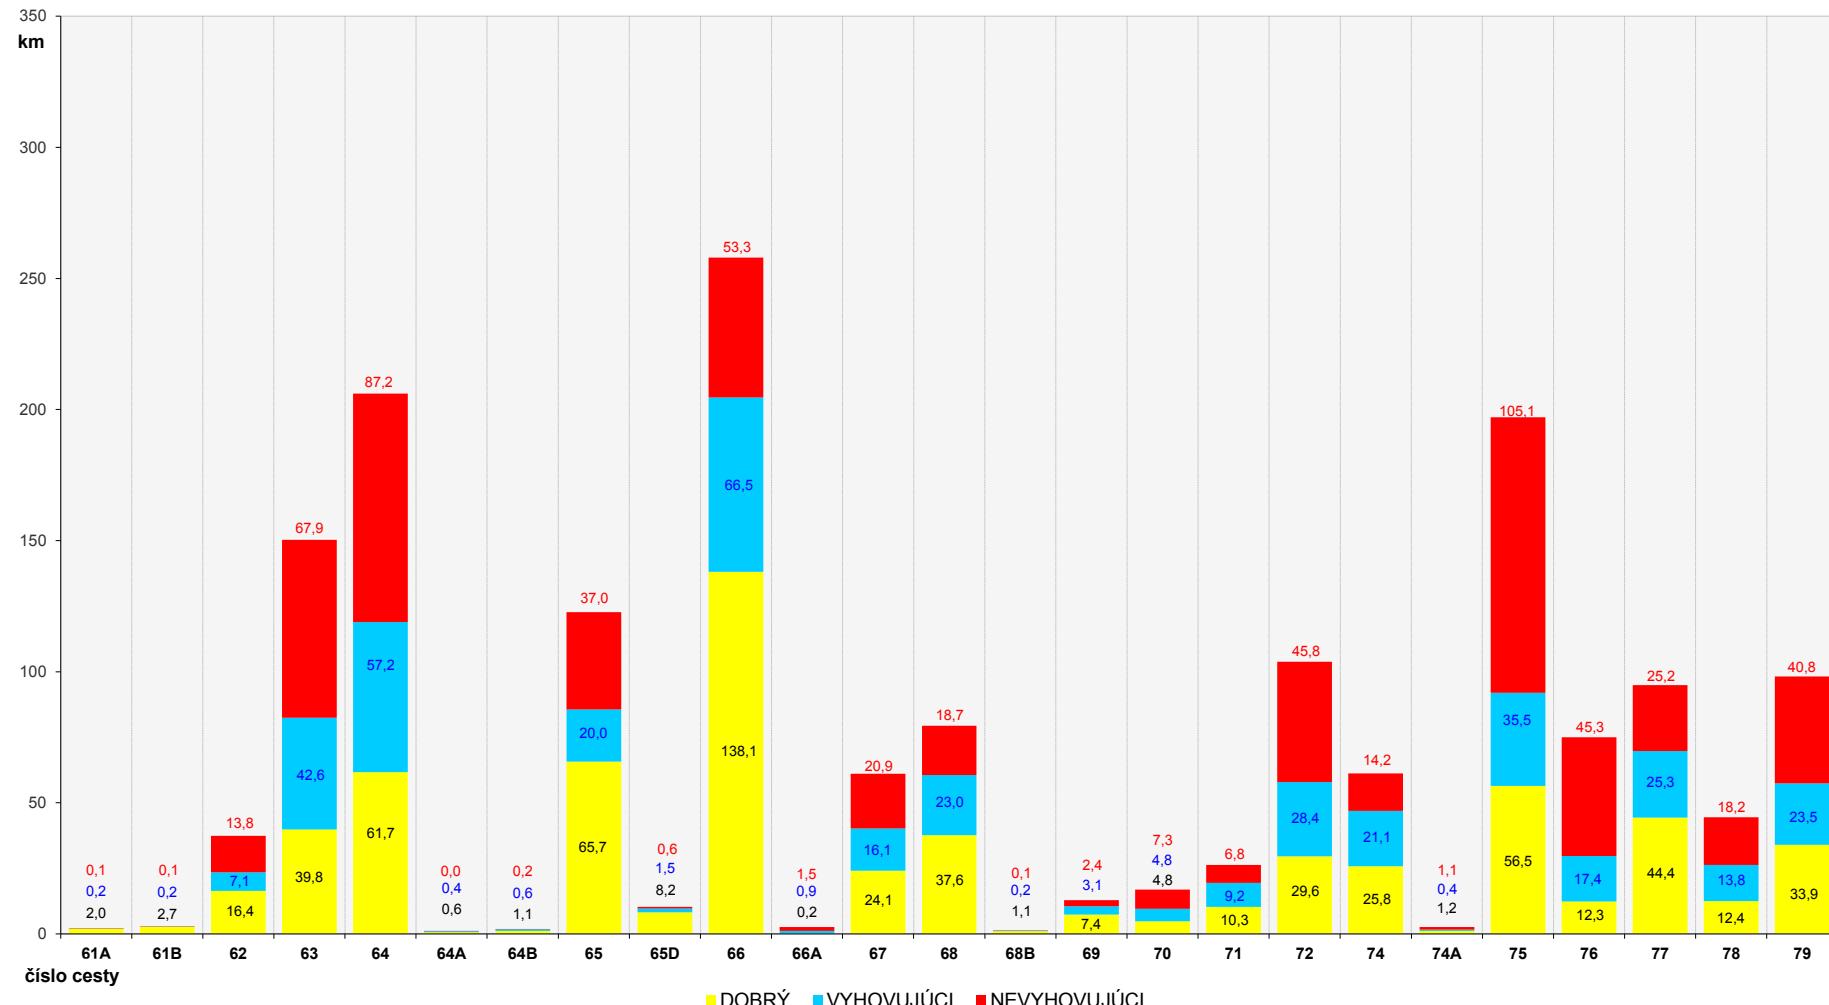
# CESTY I. TRIEDY z hľadiska vyjazdených kolají a pozdĺžnej nerovnosti /IRI/

- stav hodnotených ciest na základe meraní vykonaných v roku 2016 diagnostickou technikou
