***Odbor cestnej databanky - 2100***

# **CELKOVÝ PREHLÁD STAVU VOZOVIEK CESTNÝCH KOMUNIKÁCIÍ SR**

***Stav siete cestných komunikácií k: 1.1.2017***

**SLOVENSKÁ SPRÁVA CIEST**  
Odbor cestnej databanky - 2100  
Miletičova 19  
826 19 Bratislava

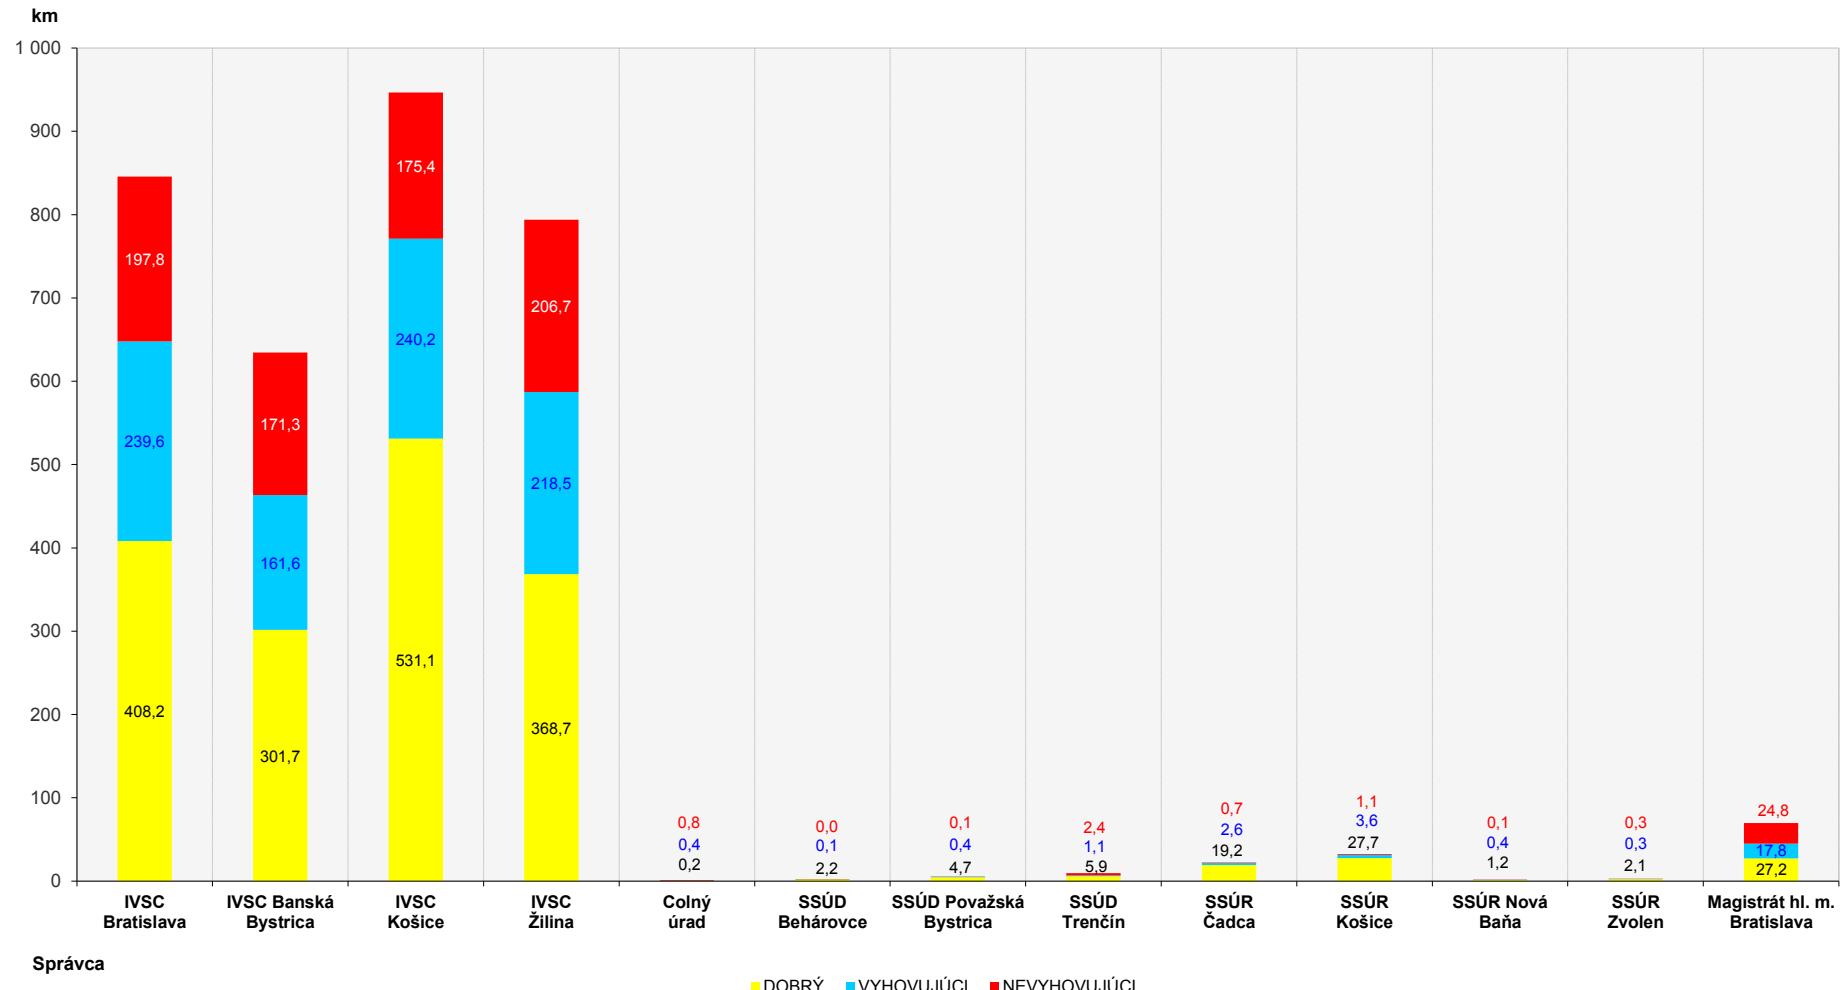
## CESTY I. TRIEDY z hľadiska pozdĺžnej nerovnosti /IRI/

- stav hodnotených ciest na základe meraní vykonaných v roku 2016 diagnostickou technikou

**ČLENENIE: VLASTNÍK/SPRÁVCA CK**

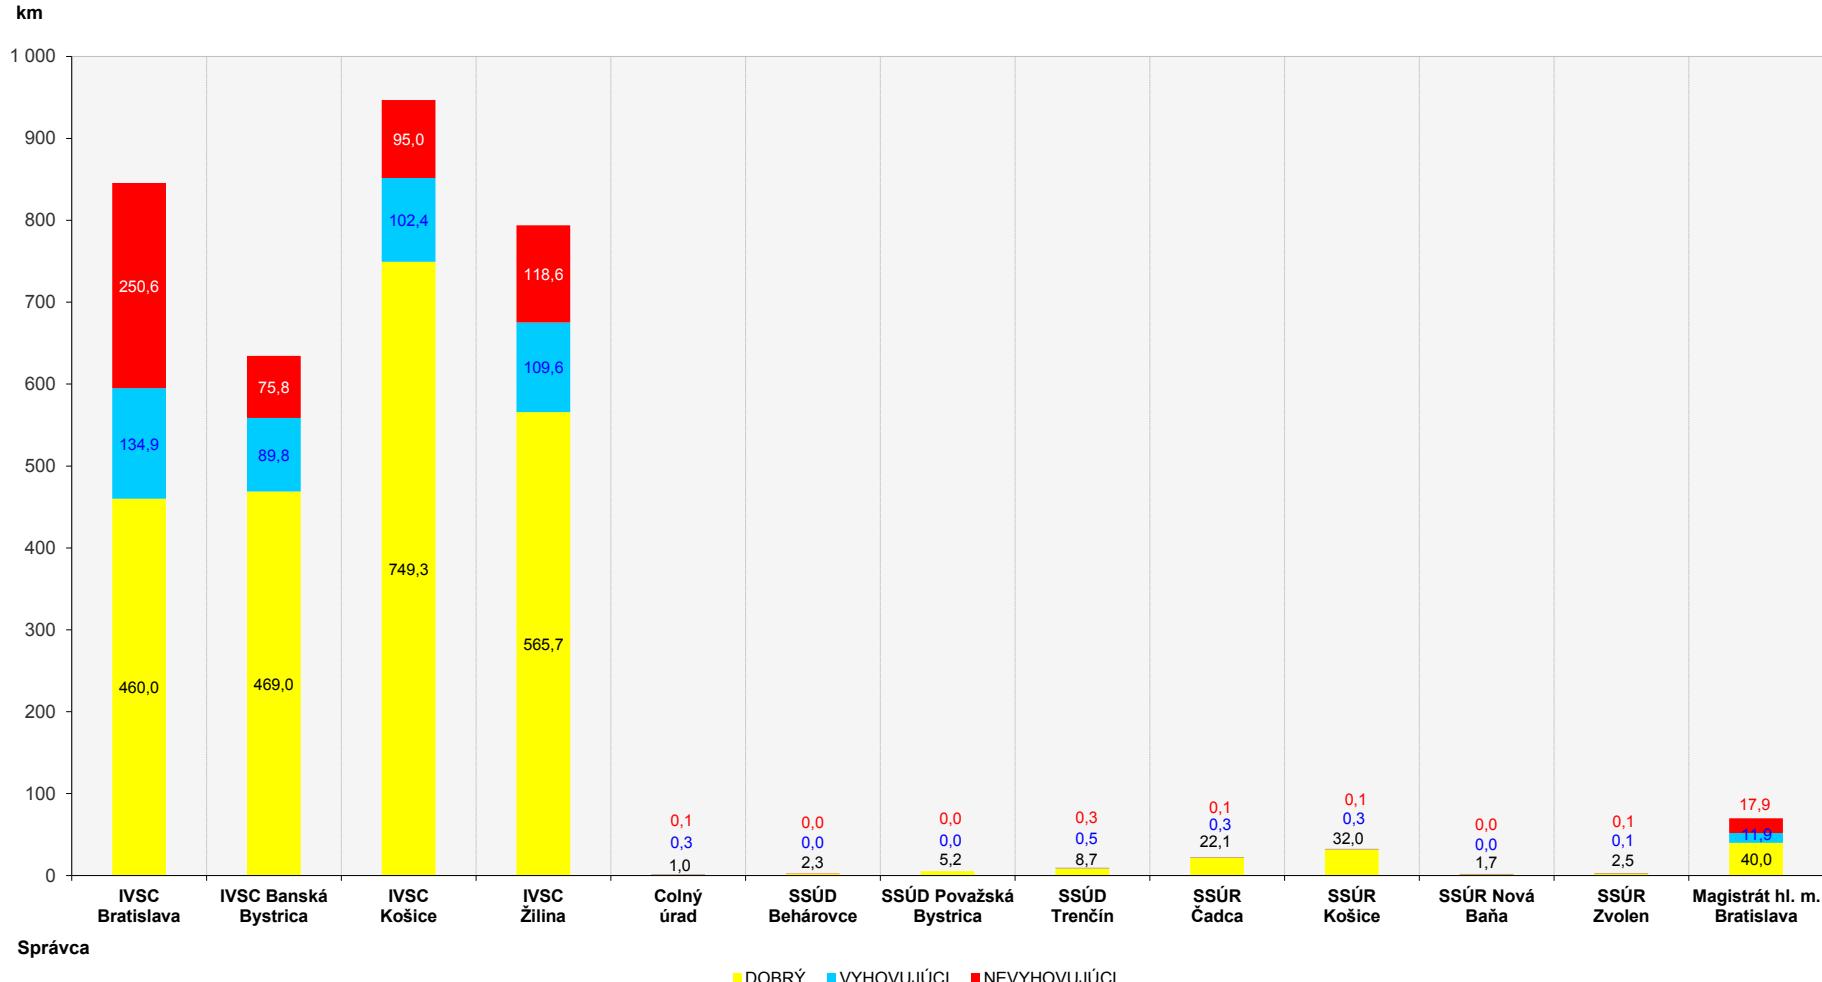
## CESTY I. TRIEDY z hľadiska vyjazdených koľají

- stav hodnotených ciest na základe meraní vykonaných v roku 2016 diagnostickou technikou

**ČLENENIE: VLASTNÍK/SPRÁVCA CK**

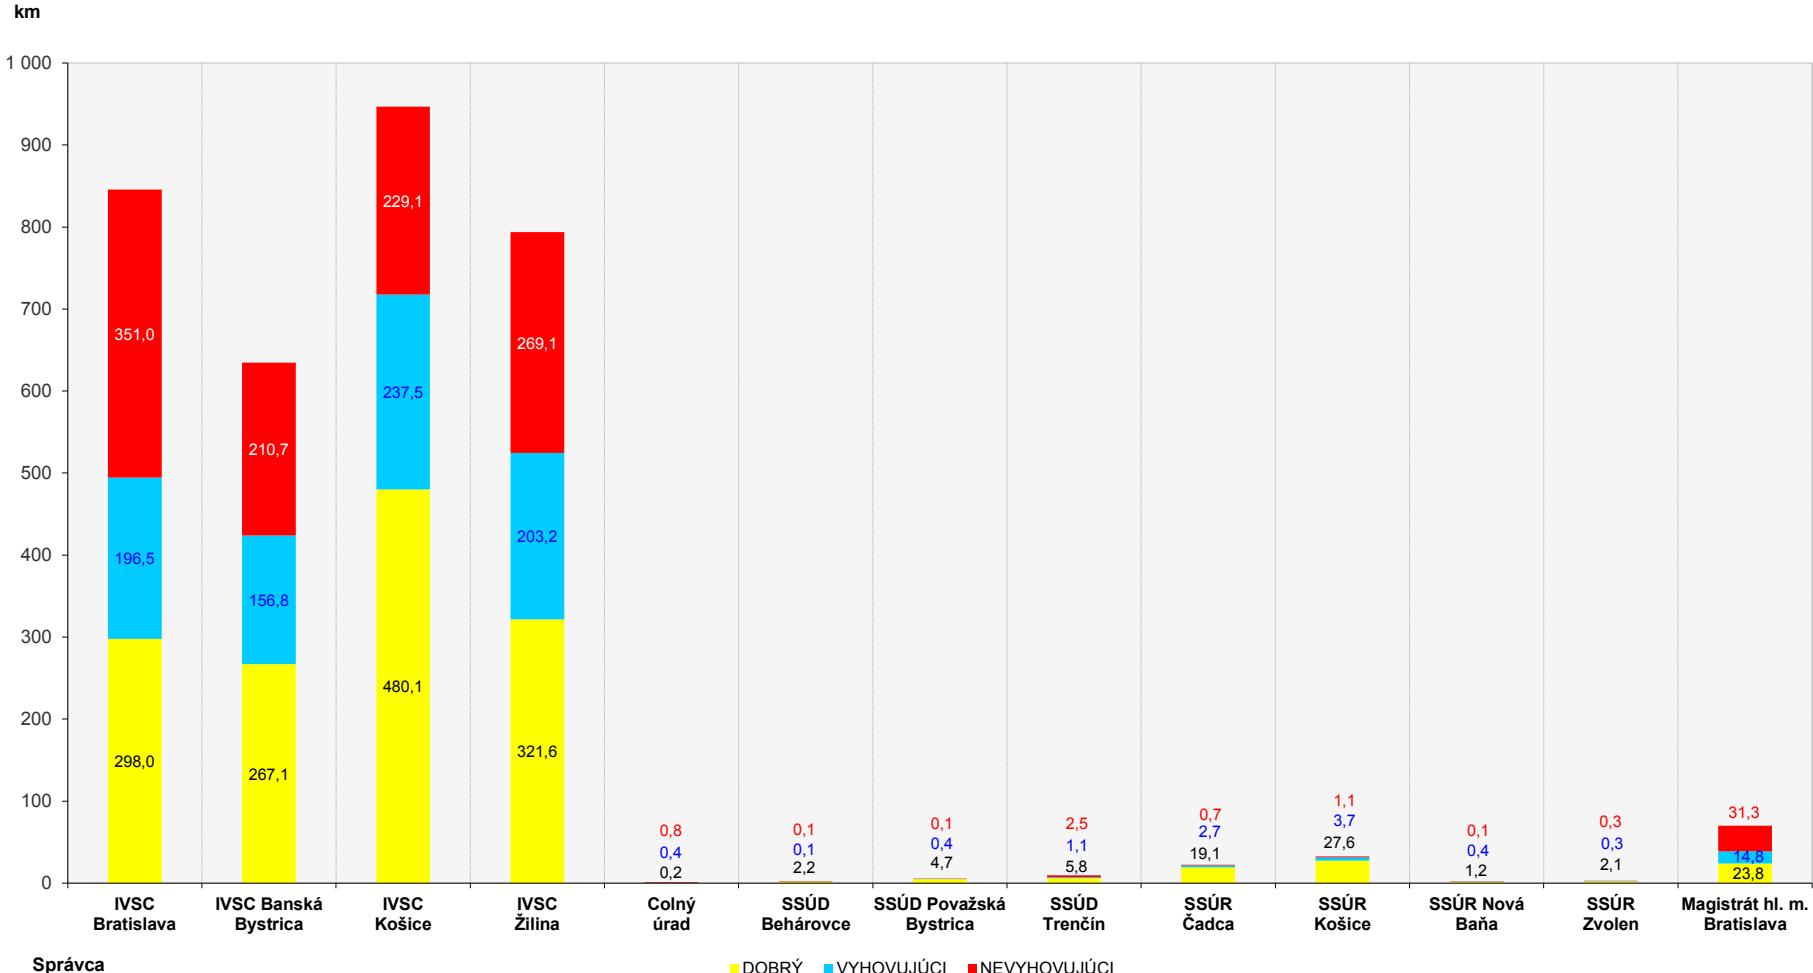
## CESTY I. TRIEDY z hľadiska pozdĺžnej nerovnosti /IRI/ a z hľadiska vyjazdených koľají

- stav hodnotených ciest na základe meraní vykonaných v roku 2016 diagnostickou technikou

**ČLENENIE: VLASTNÍK/SPRÁVCA CK**

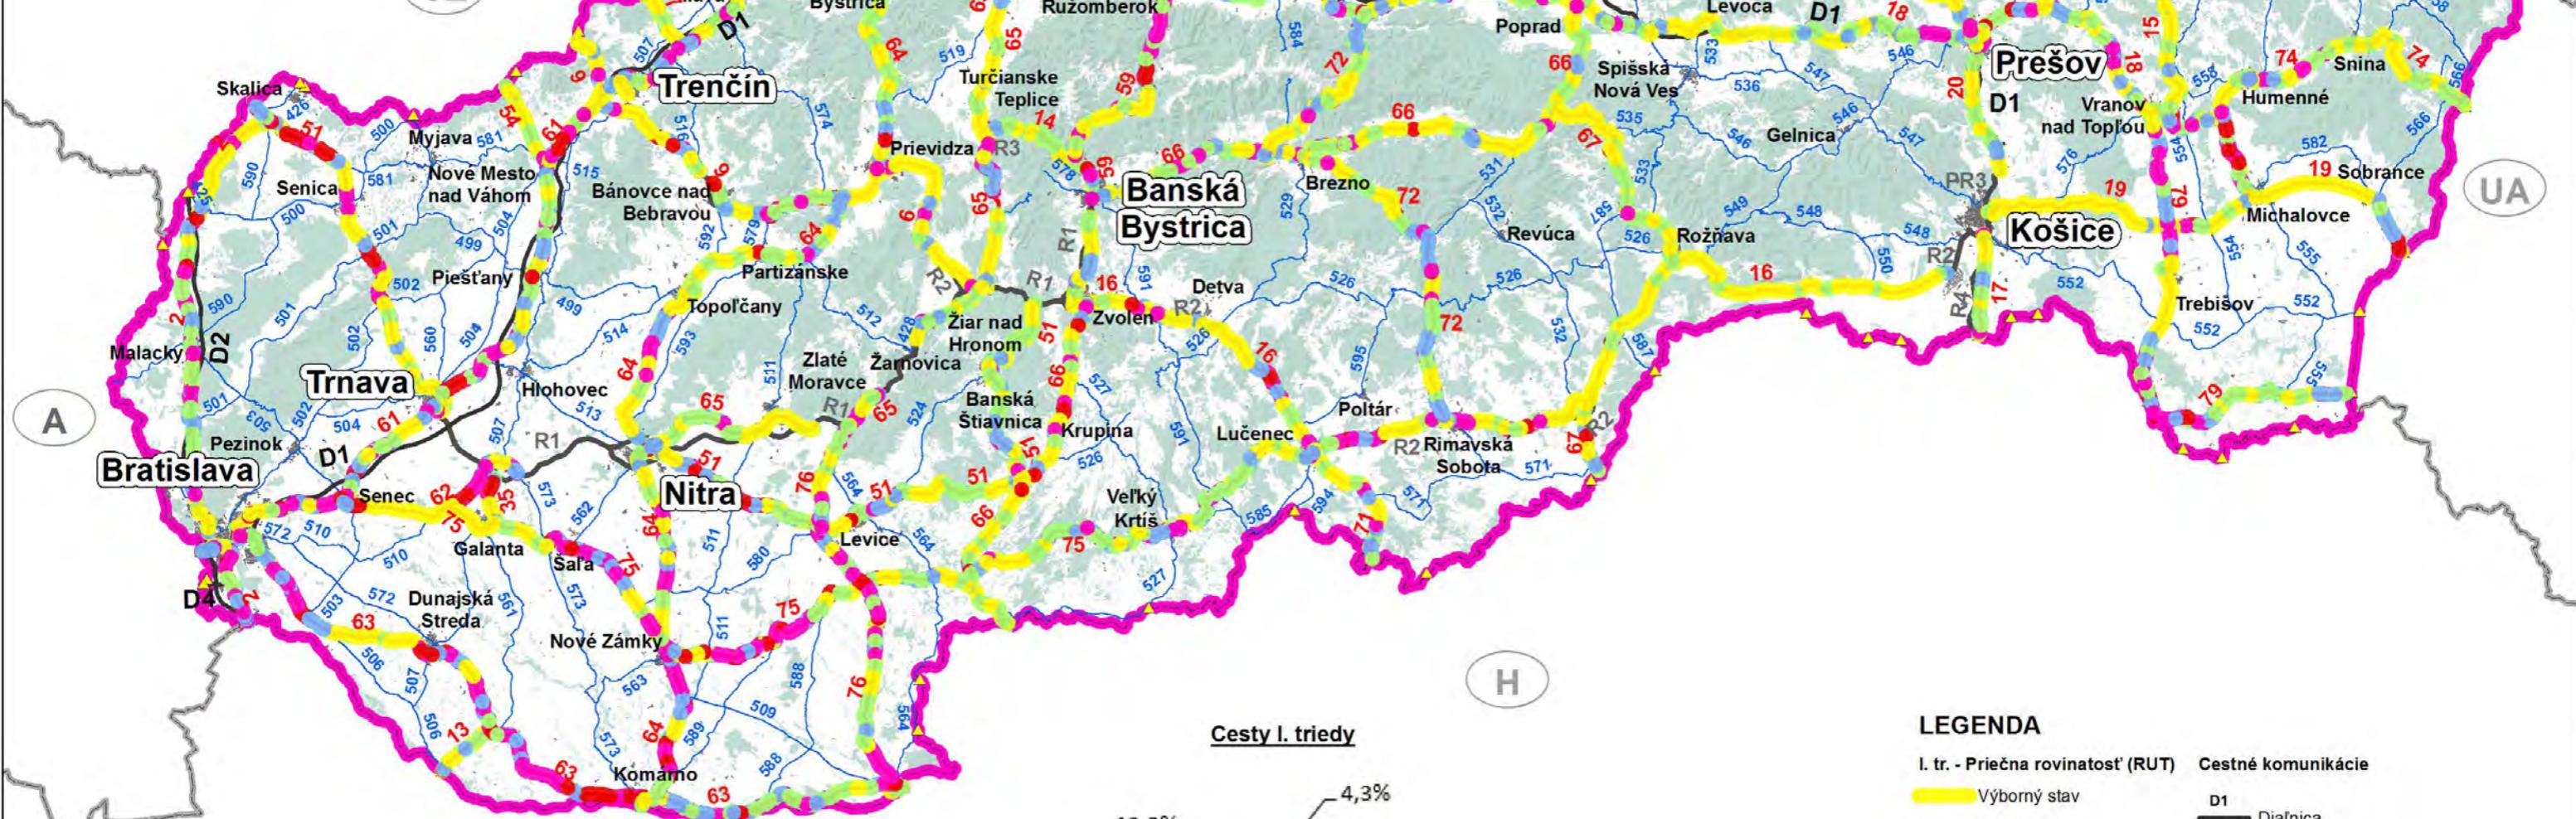
# C E S T N Á S I E Ţ S L O V E N S K E J R E P U B L I K Y

## Stav cestnej siete z hľadiska priečnej rovinatosti - cesty I. triedy, merané úseky v roku 2016

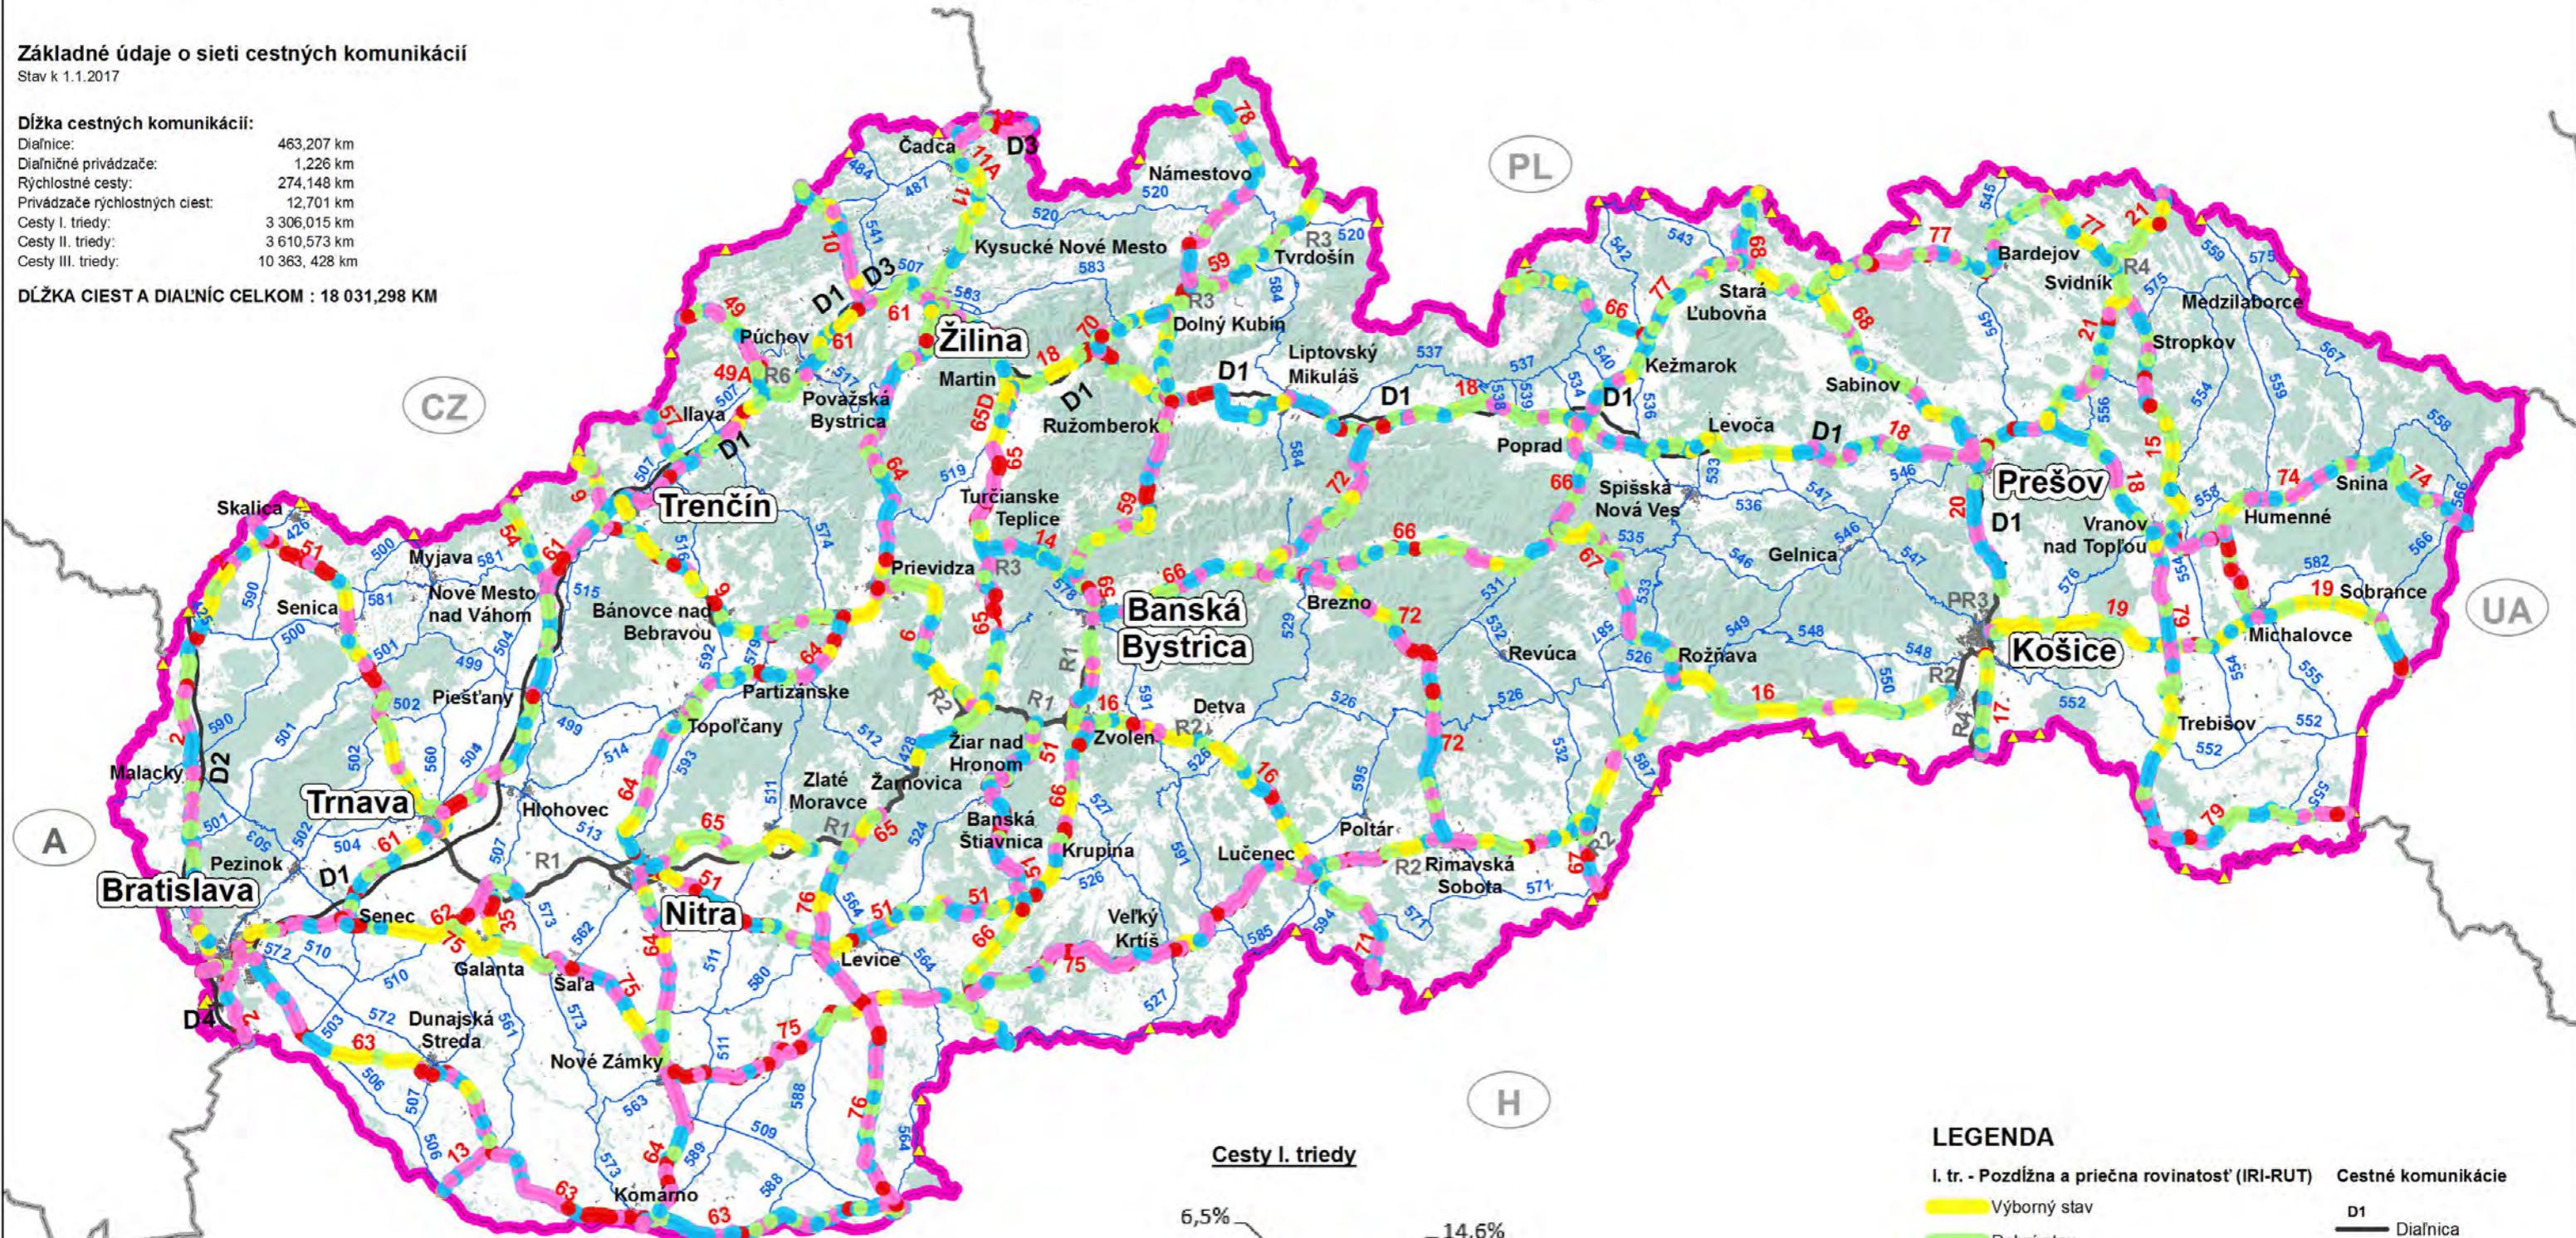
# C E S T N Á S I E Ţ S L O V E N S K E J R E P U B L I K Y

## Stav cestnej siete z hľadiska pozdĺžnej a priečnej rovinatosti - cesty I. triedy, merané úseky v roku 2016

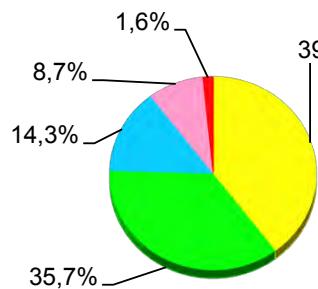
## VYJAZDENÉ KOĽAJE

**CESTY II.TRIEDY**  
**3 424,3 km**  
 MERANÝCH JAZDNÝCH PÁSOV

VEL' MI DOBRY VD [km]	DOBRY D [km]	VYHOVUJUCI V [km]	NEVYHOVUJ. NV [km]	HAVARIJNY H [km]
1 359,7	1 223,5	489,0	297,2	54,9

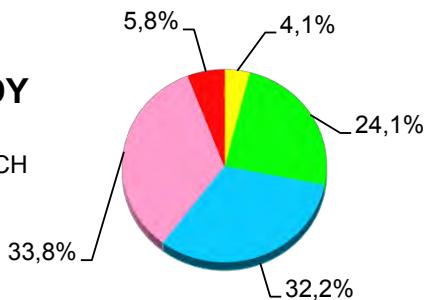
## POZDĽŽNA NEROVNOSŤ /IRI/

VEL' MI DOBRY VD [km]	DOBRY D [km]	VYHOVUJUCI V [km]	NEVYHOVUJ. NV [km]	HAVARIJNY H [km]
139,8	823,8	1 103,2	1 158,8	198,7

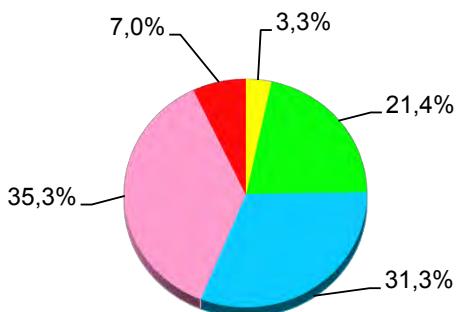
Cesty II.triedy - na základe meraní priečnej (RUT) a pozdĺžnej nerovnosti /IRI/

VEL' MI DOBRY VD [km]	DOBRY D [km]	VYHOVUJUCI V [km]	NEVYHOVUJ. NV [km]	HAVARIJNY H [km]
114,4	733,6	1 072,8	1 263,7	239,8

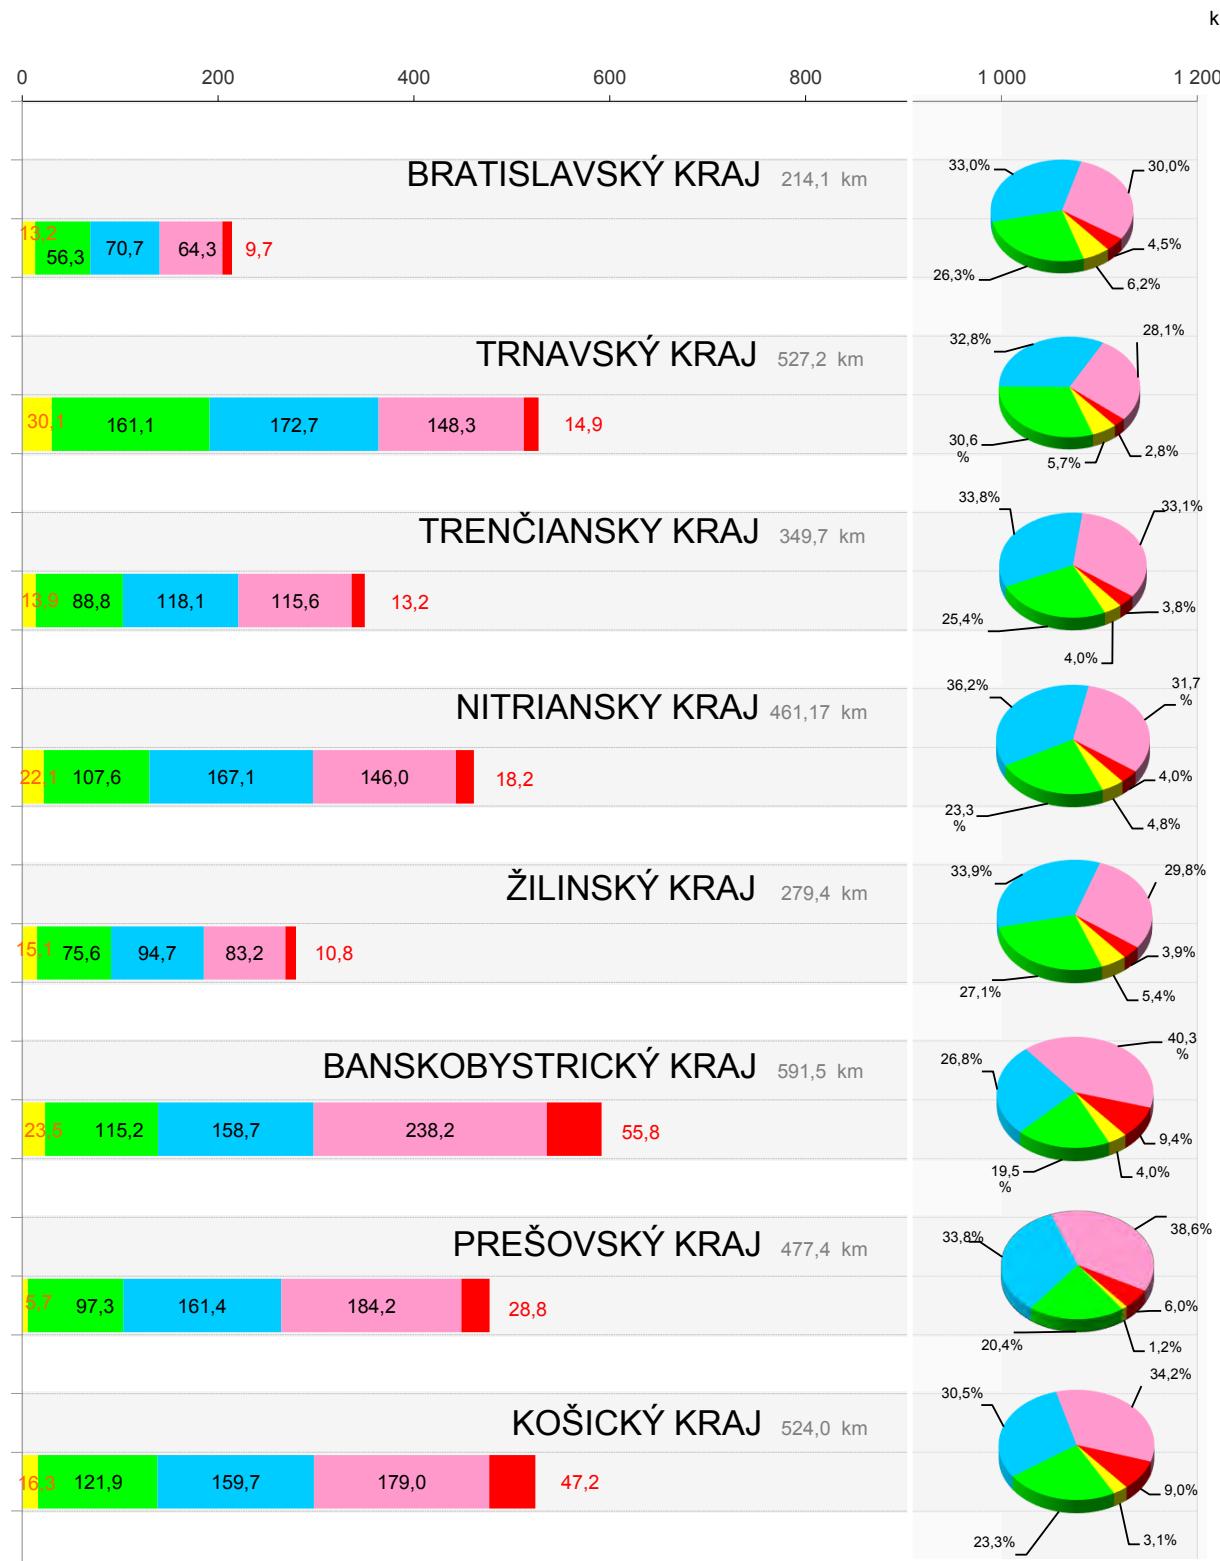
# CESTY II. TRIEDY z hľadiska pozdĺžnej nerovnosti /IRI/

- stav ciest na základe meraní vykonaných diagnostickou technikou

ÚZEMNÉ ČLENENIE: SR - KRAJE

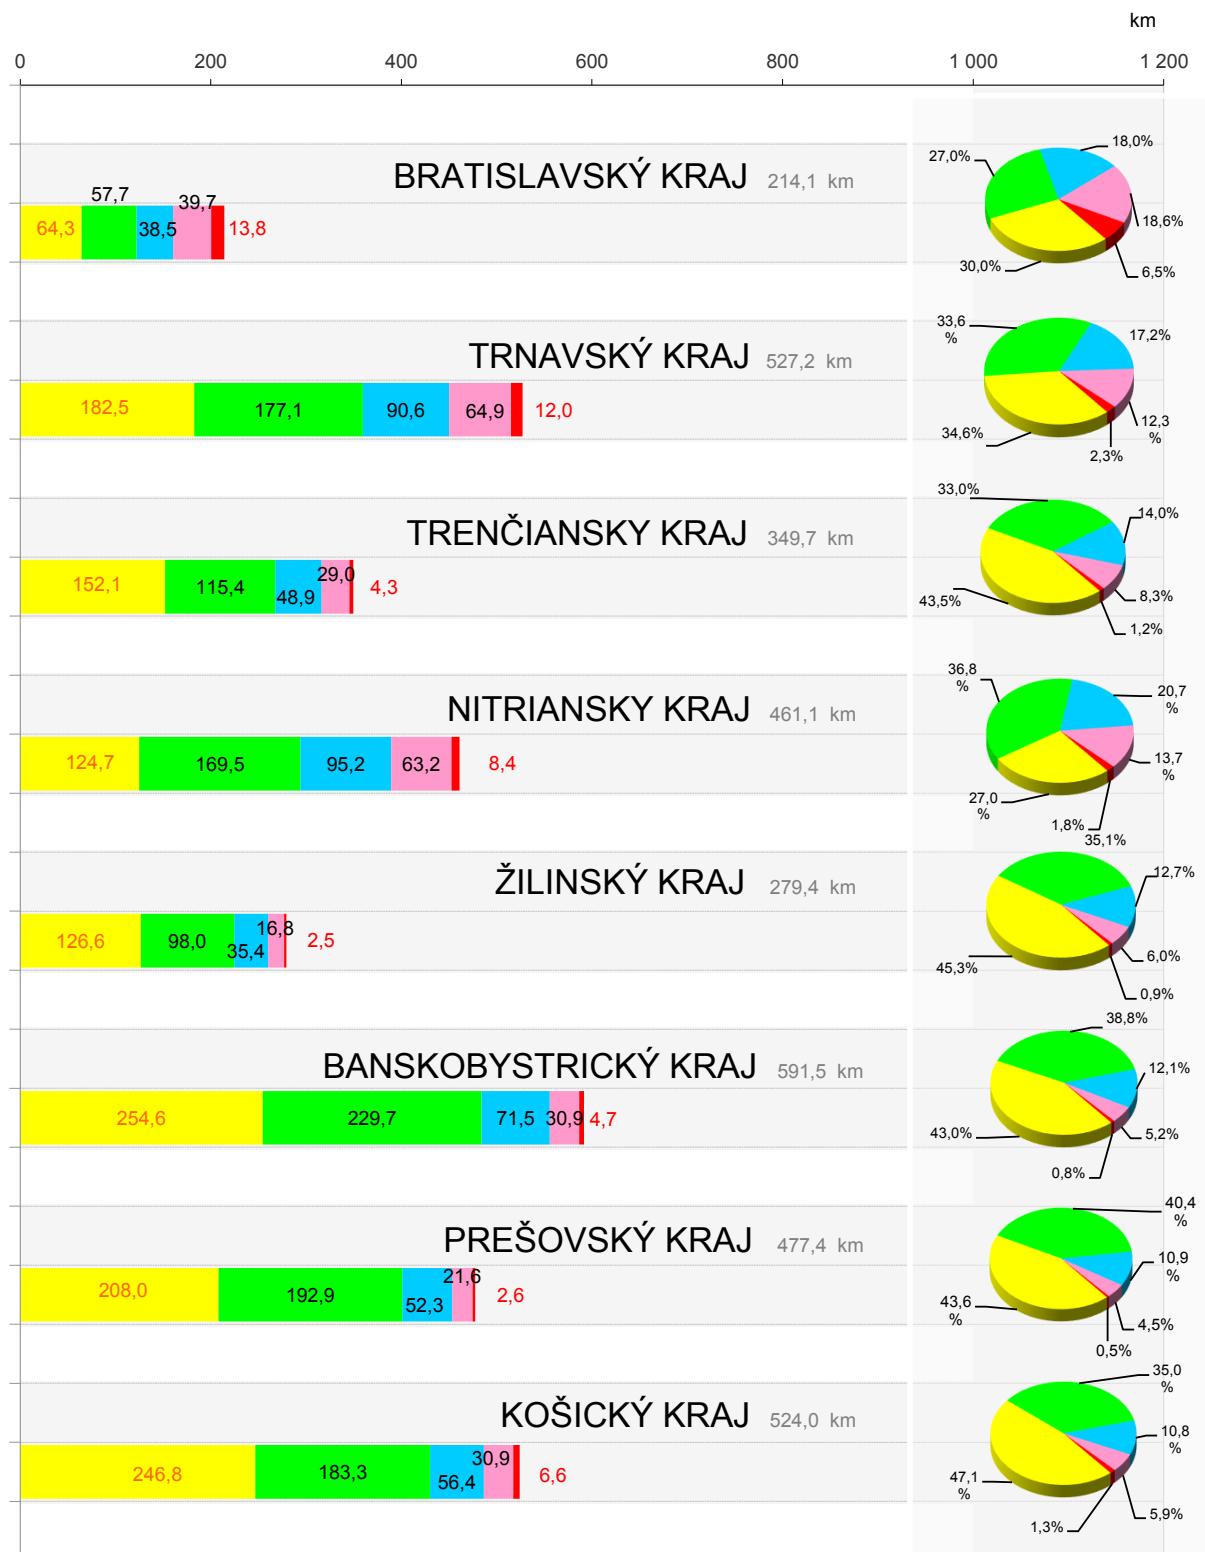
# CESTY II. TRIEDY z hľadiska vyjazdených koľají

- stav ciest na základe meraní vykonaných diagnostickou technikou

ÚZEMNÉ ČLENENIE: SR - KRAJE

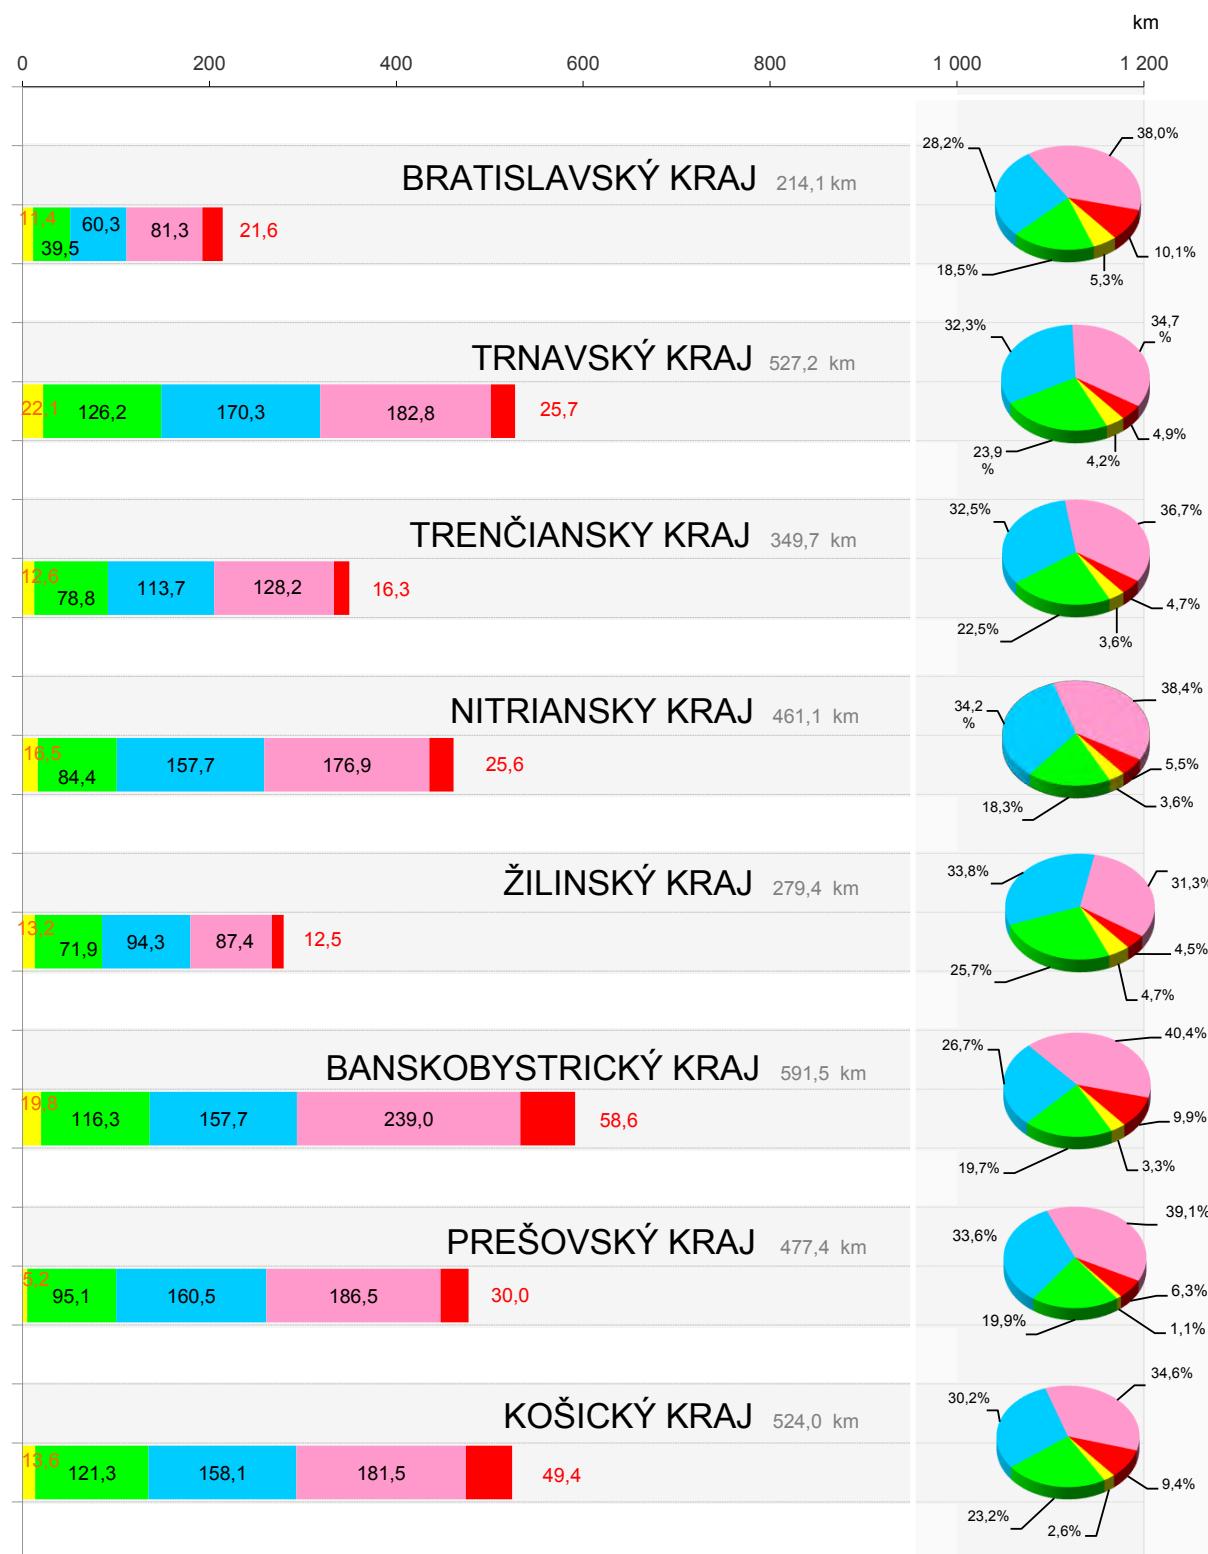
**CESTY II. TRIEDY** z hľadiska vyjazdených koľají a pozdĺžnej nerovnosti /IRI/

- stav cest na základe meraní vykonaných diagnostickou technikou

ÚZEMNÉ ČLENENIE: SR - KRAJE

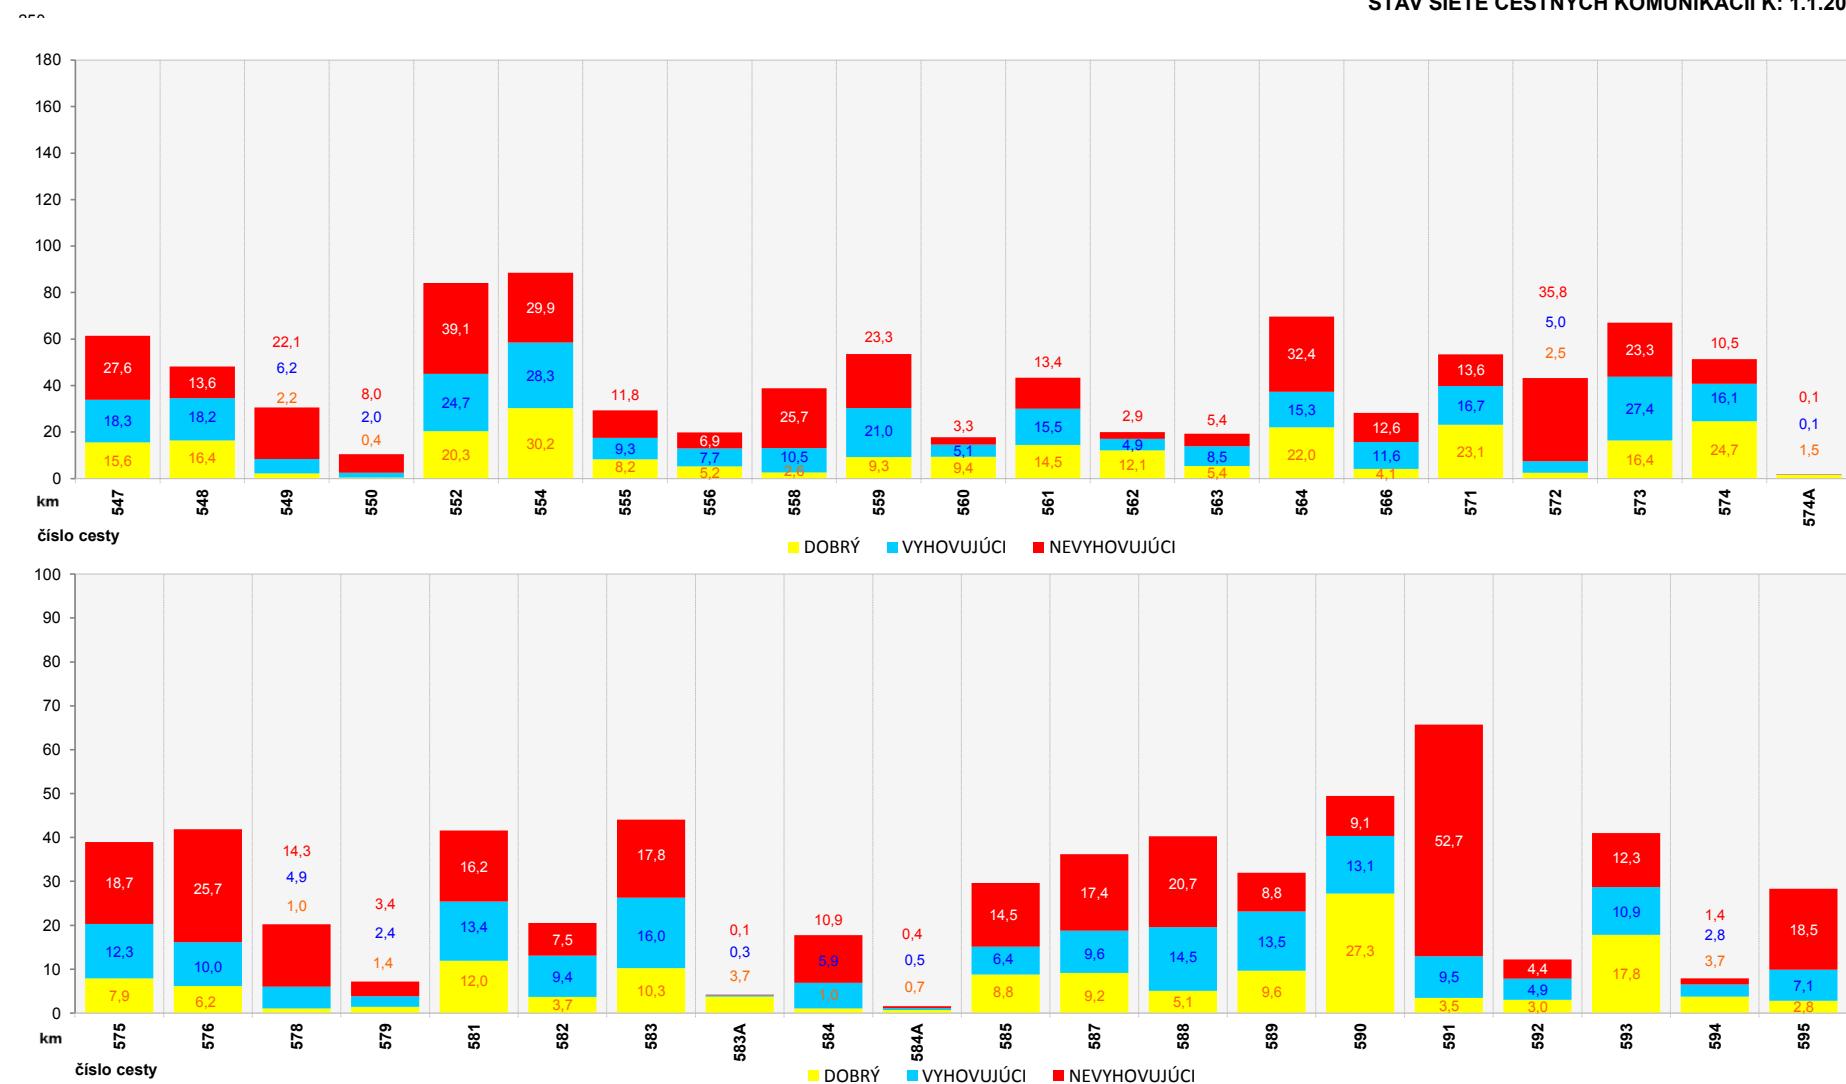
## CESTY II. TRIEDY z hľadiska pozdĺžnej nerovnosti /IRI/

- stav hodnotených ciest na základe meraní vykonaných diagnostickou technikou

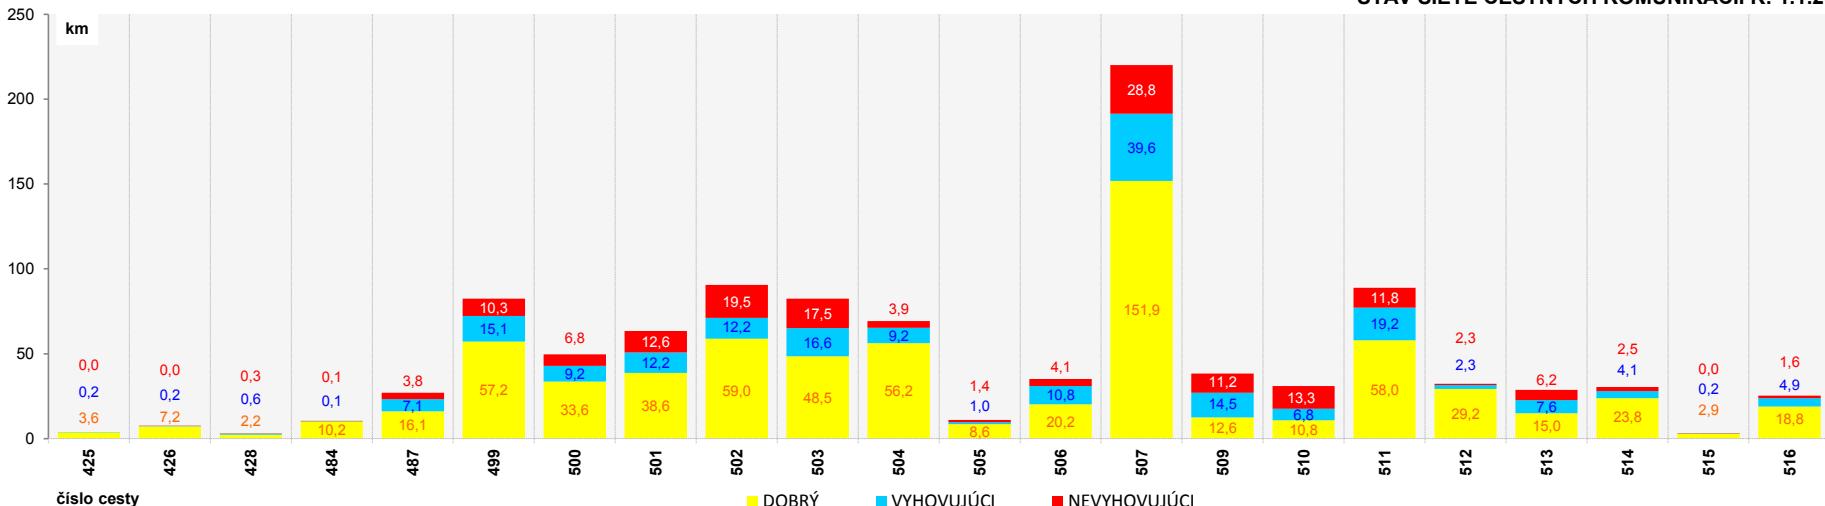
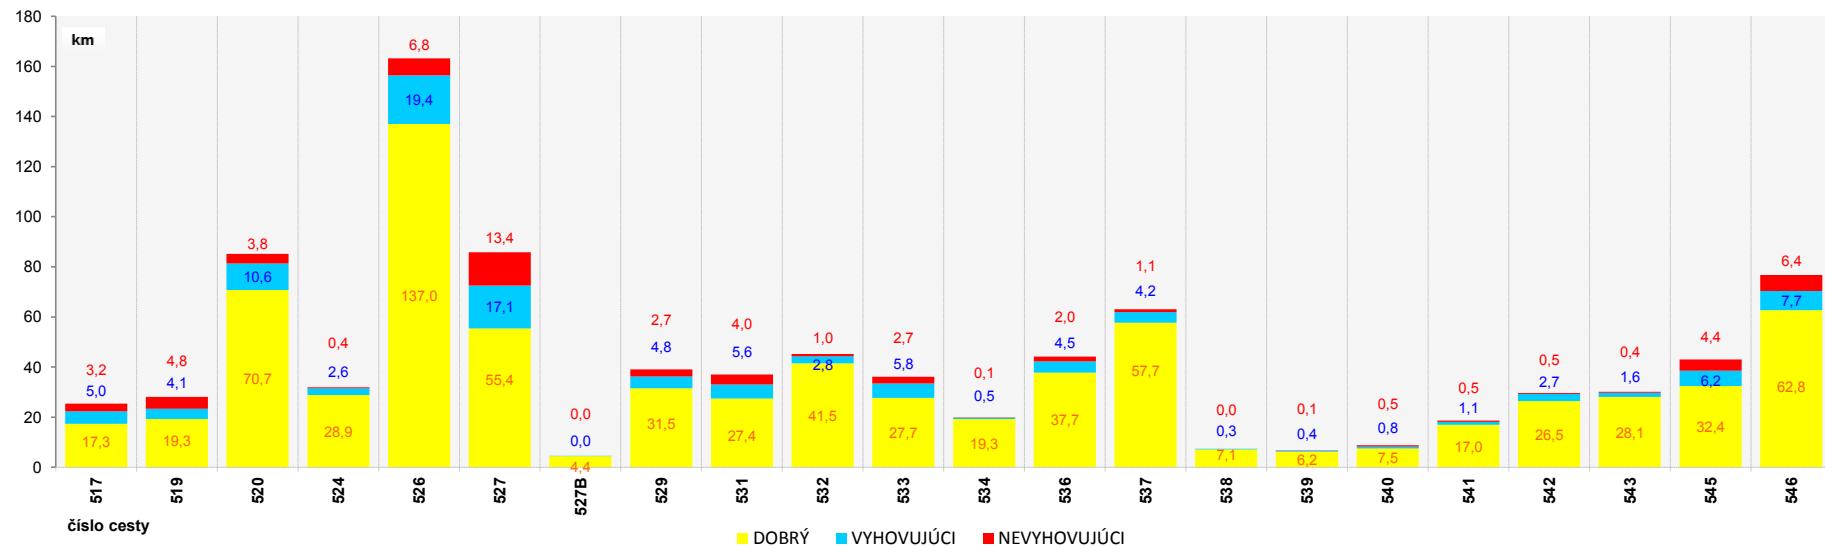
## CESTY II. TRIEDY z hľadiska vyjazdených koľají

- stav hodnotených ciest na základe meraní vykonaných diagnostickou technikou

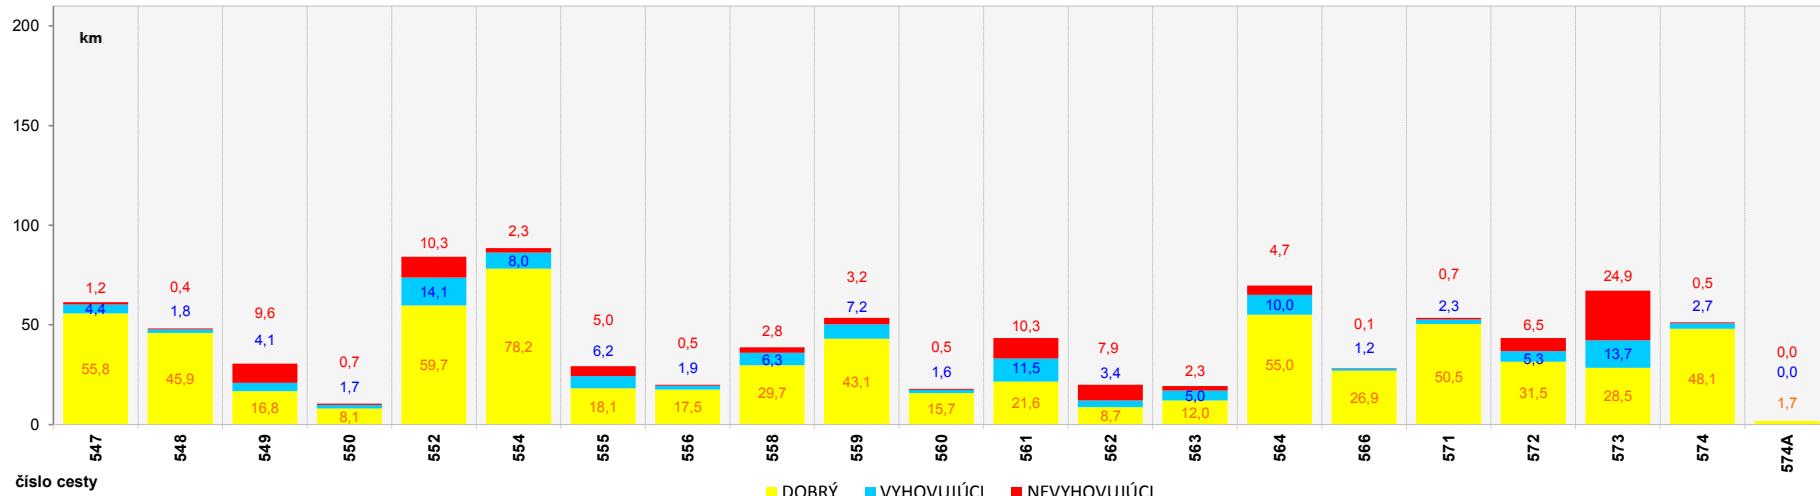
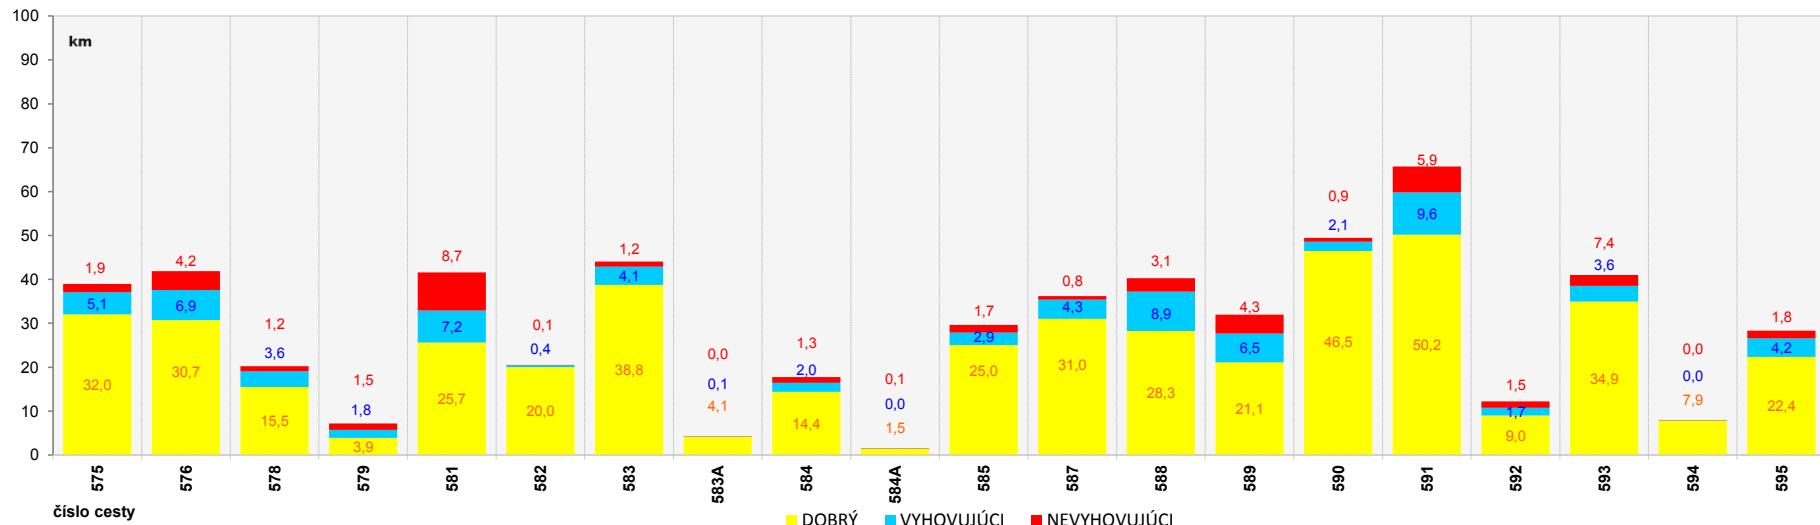
## CESTY II. TRIEDY z hľadiska vyjazdených koľají

- stav hodnotených ciest na základe meraní vykonaných diagnostickou technikou
