***Odbor cestnej databanky - 2100***

# **CELKOVÝ PREHLÁD STAVU VOZOVIEK CESTNÝCH KOMUNIKÁCIÍ SR**

***Stav siete cestných komunikácií k: 1.1.2017***

**SLOVENSKÁ SPRÁVA CIEST**  
Odbor cestnej databanky - 2100  
Miletičova 19  
826 19 Bratislava

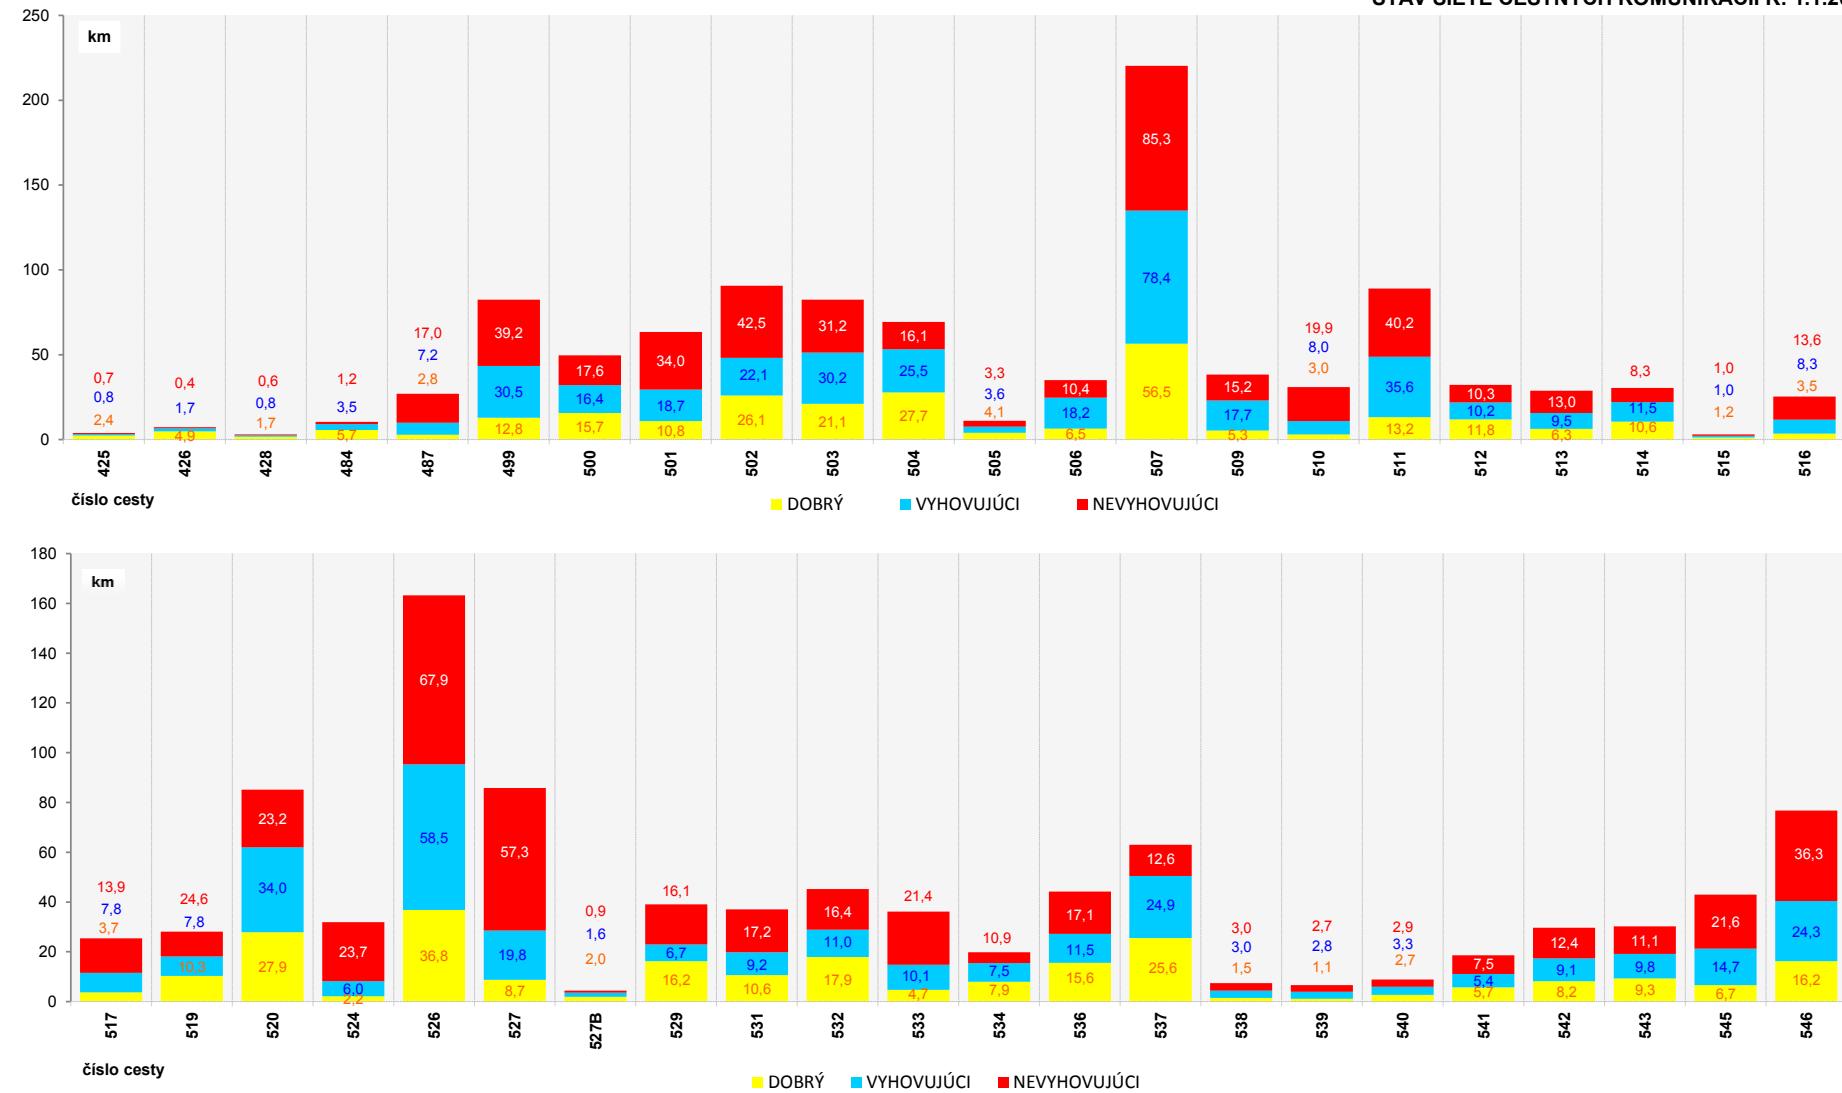
## CESTY II. TRIEDY z hľadiska vyjazdených kolají a pozdĺžnej nerovnosti /IRI/

- stav hodnotených ciest na základe meraní vykonaných diagnostickou technikou

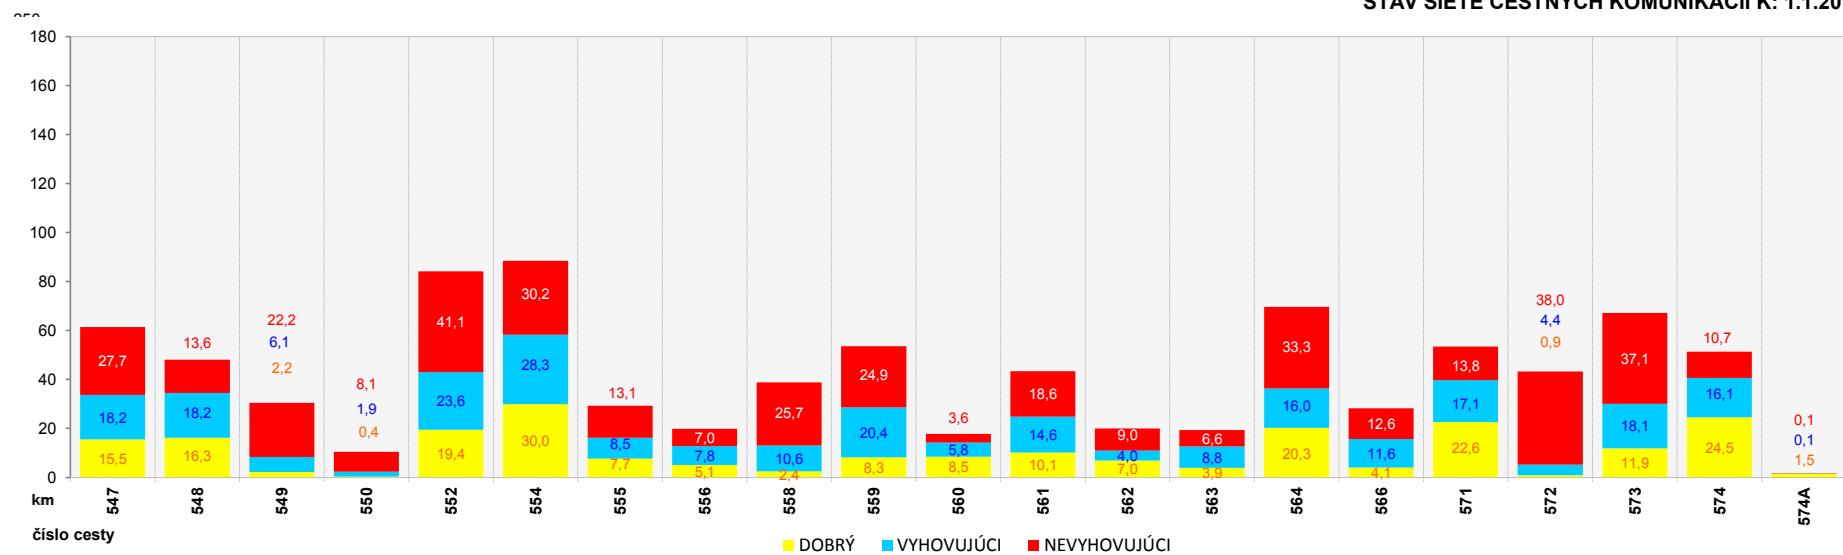
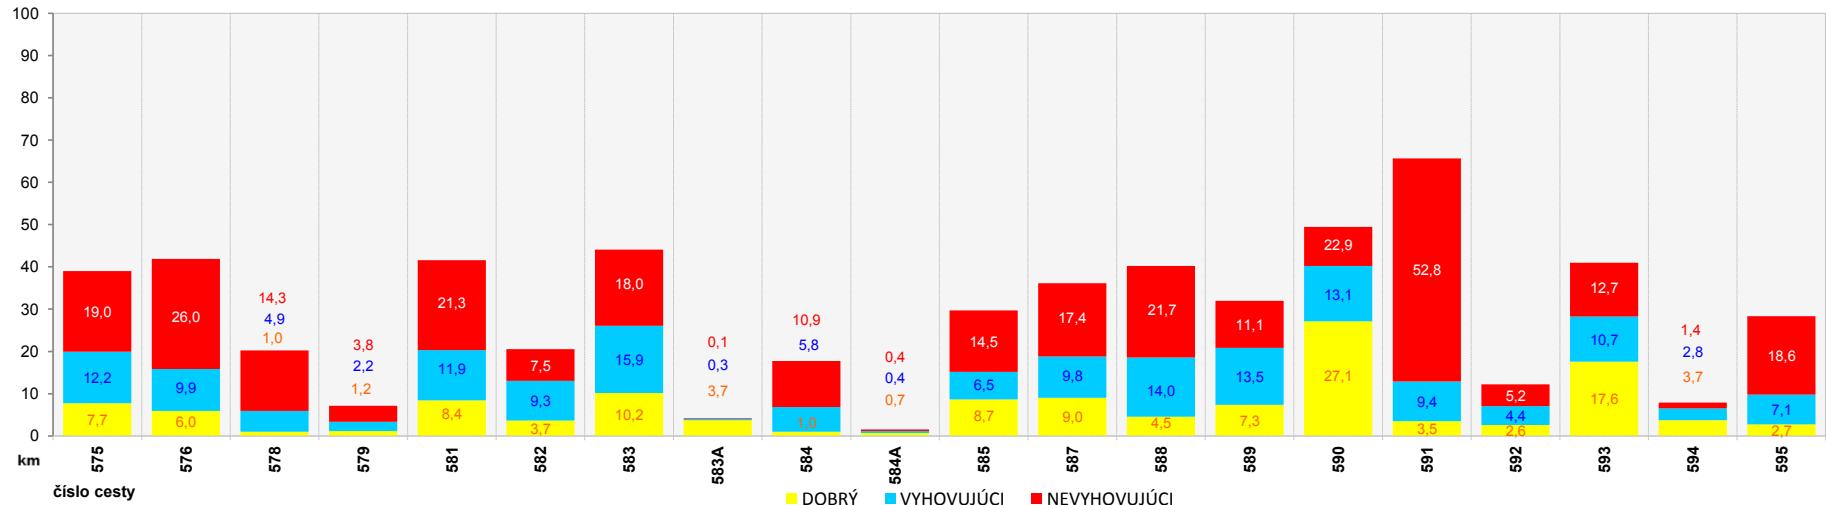
## CESTY II. TRIEDY z hľadiska vyjazdených kolají a pozdĺžnej nerovnosti /IRI/

- stav hodnotených ciest na základe meraní vykonaných diagnostickou technikou

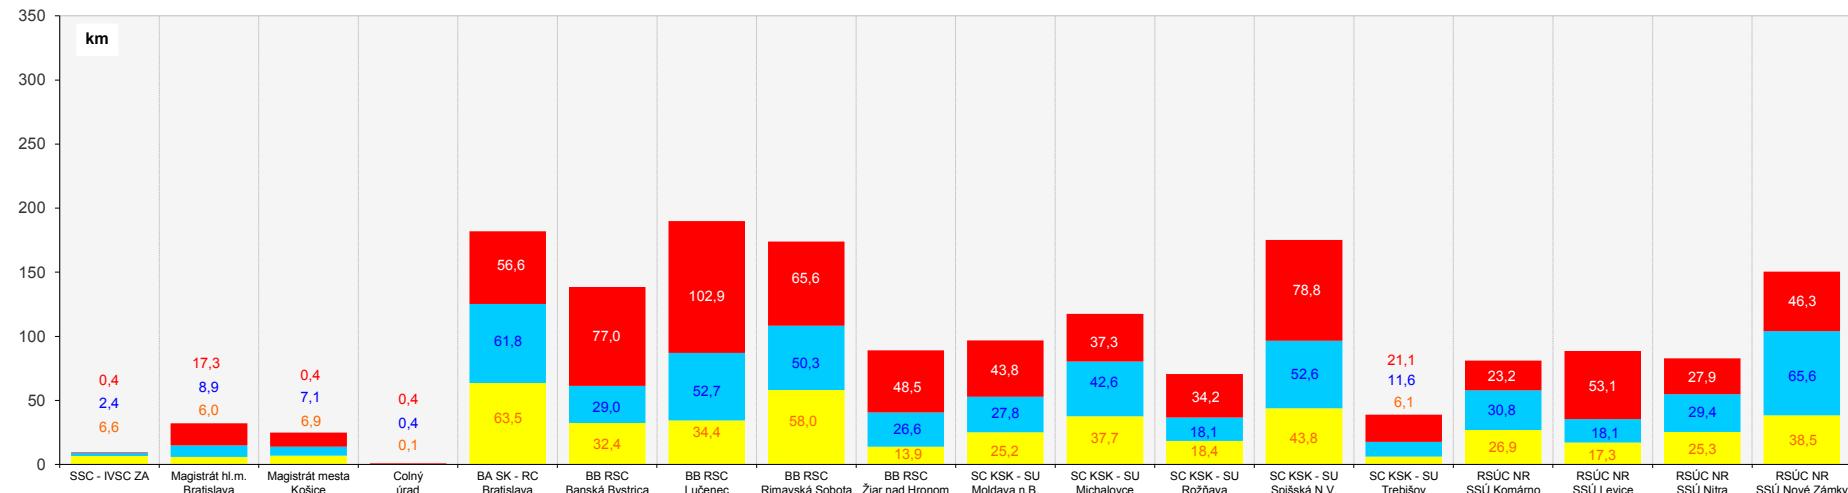
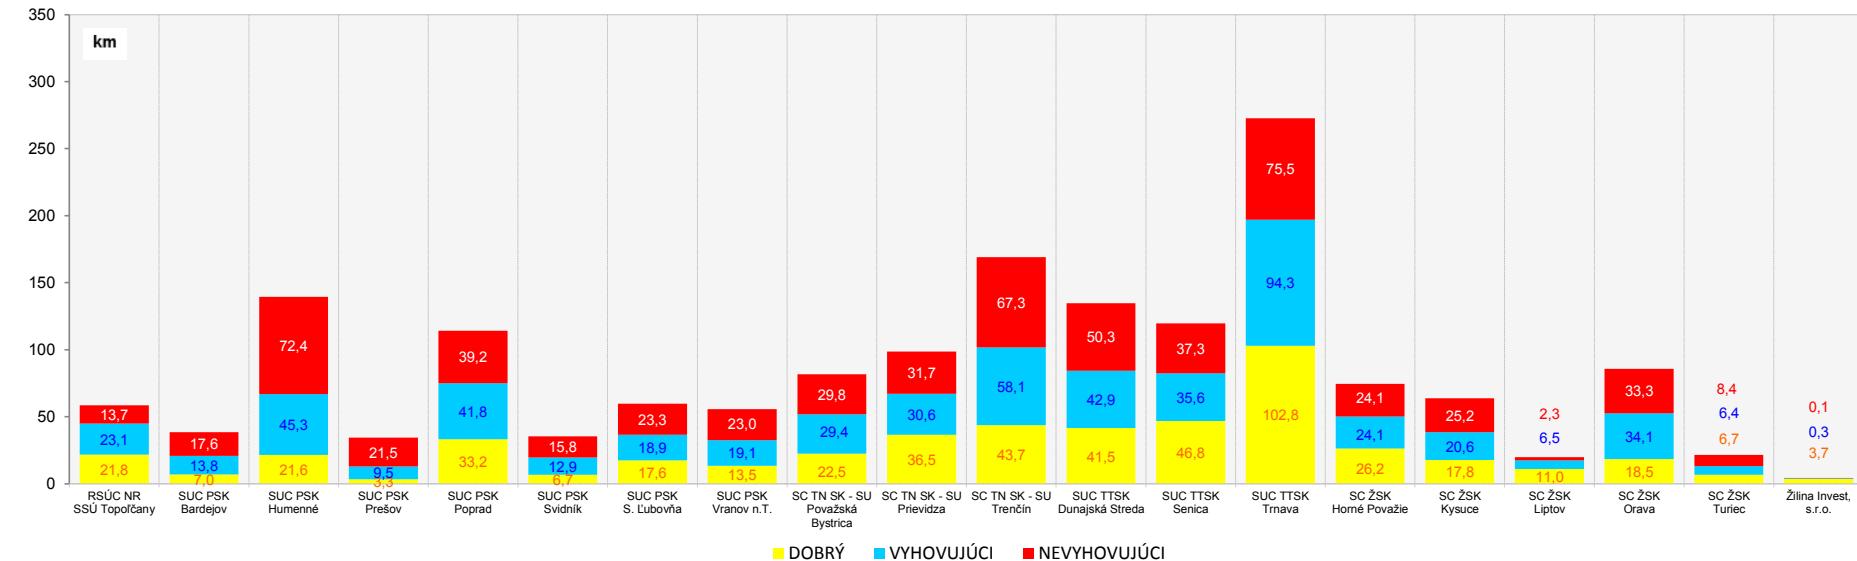
## CESTY II. TRIEDY z hľadiska pozdĺžnej nerovnosti /IRI/

**ČLENENIE: VLASTNÍK/SPRÁVCA CK**

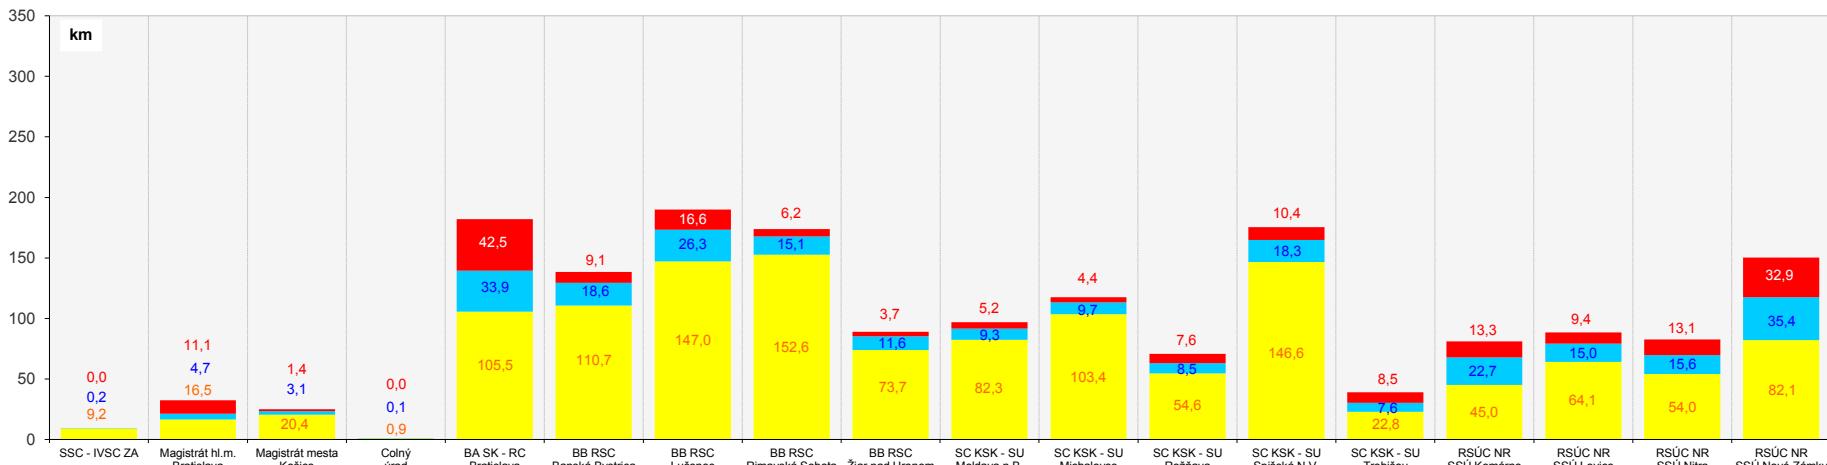
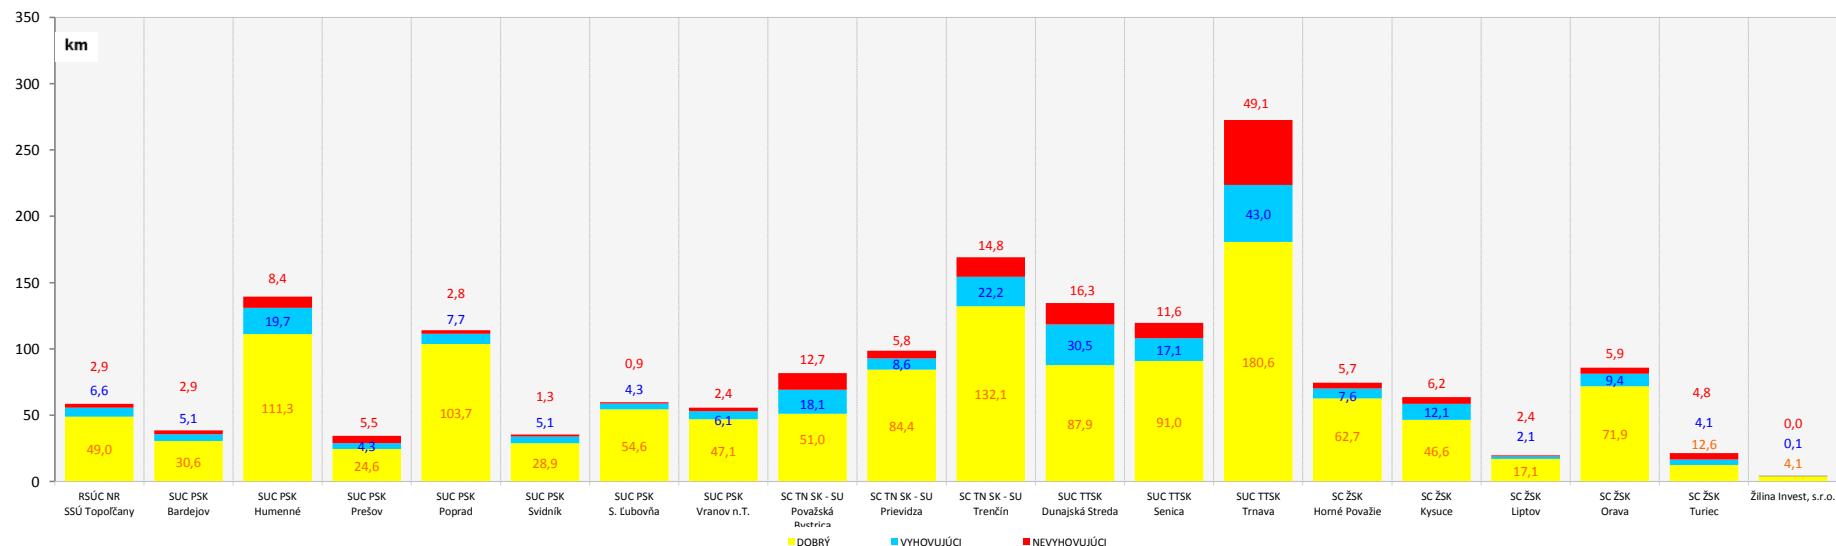
# CESTY II. TRIEDY z hľadiska vyjazdených koľají

**ČLENENIE: VLASTNÍK/SPRÁVCA CK**

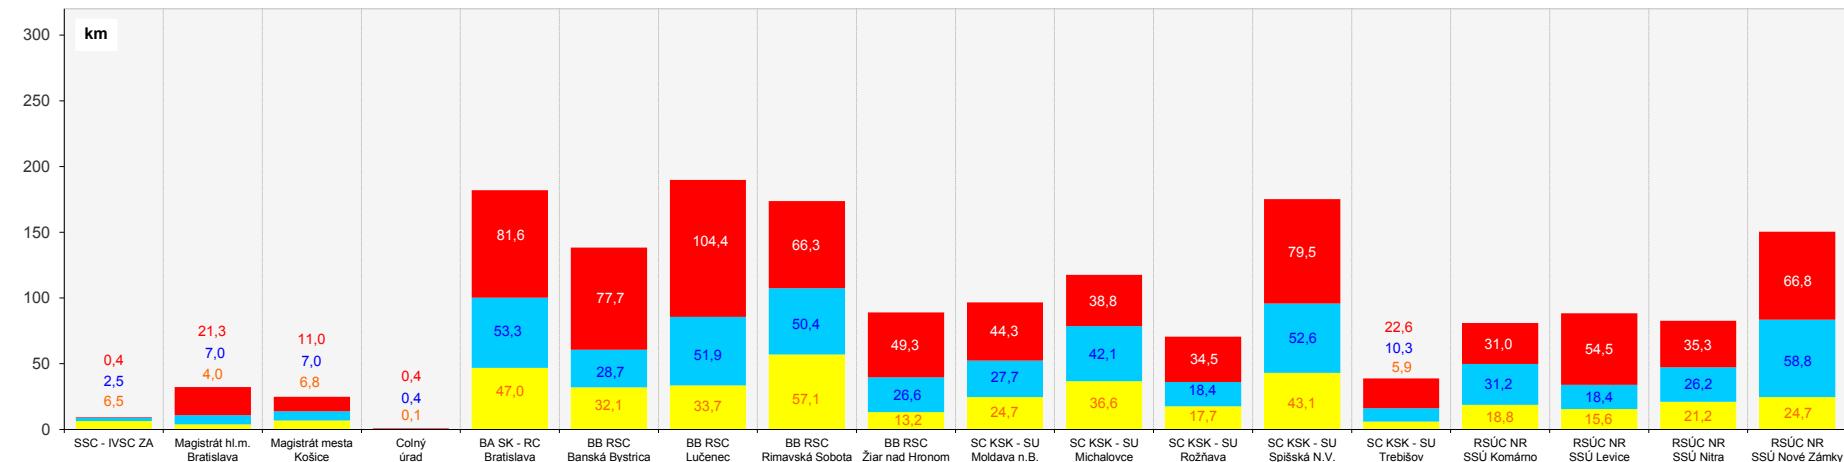
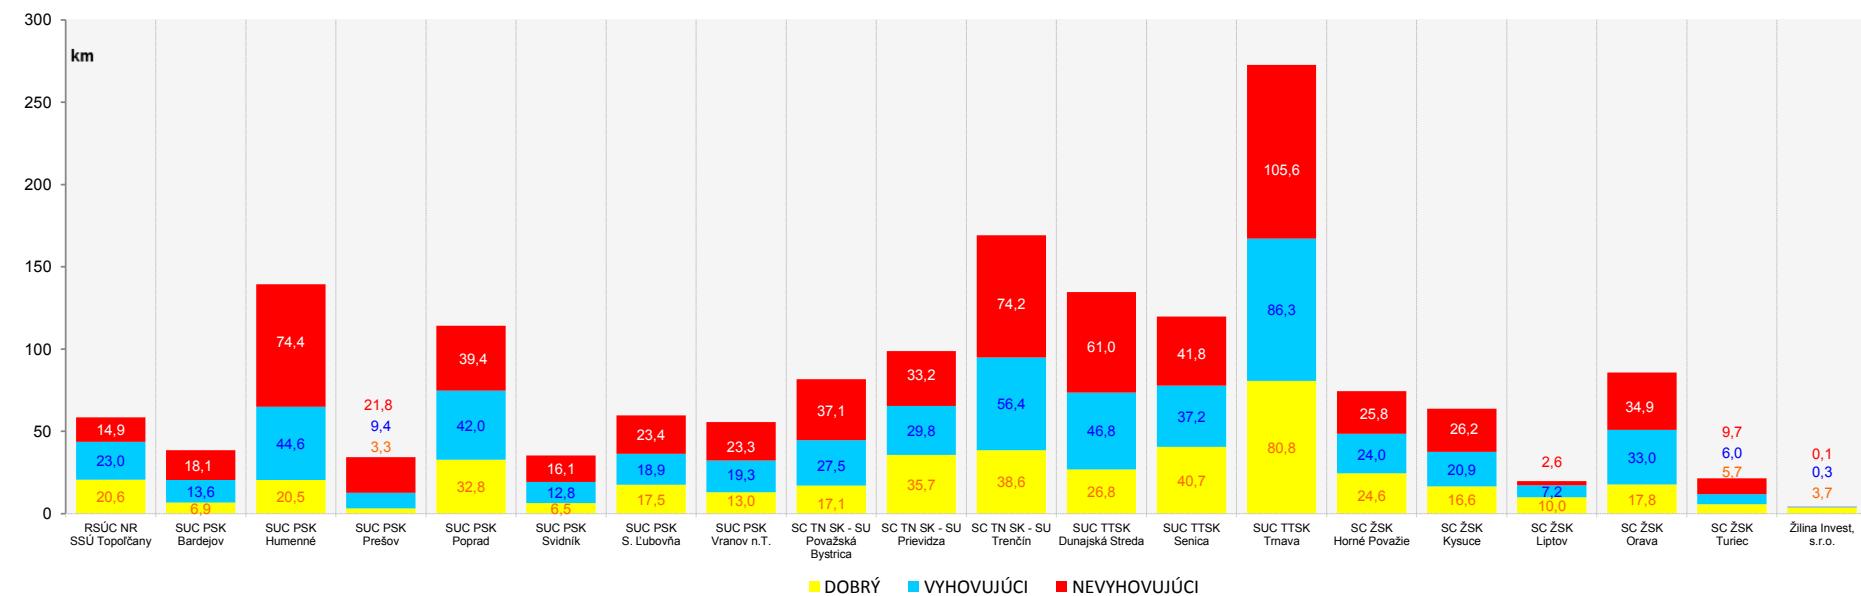
## CESTY II. TRIEDY z hľadiska pozdĺžnej nerovnosti /IRI/ a vyjazdených koľají

**ČLENENIE: VLASTNÍK/SPRÁVCA CK**

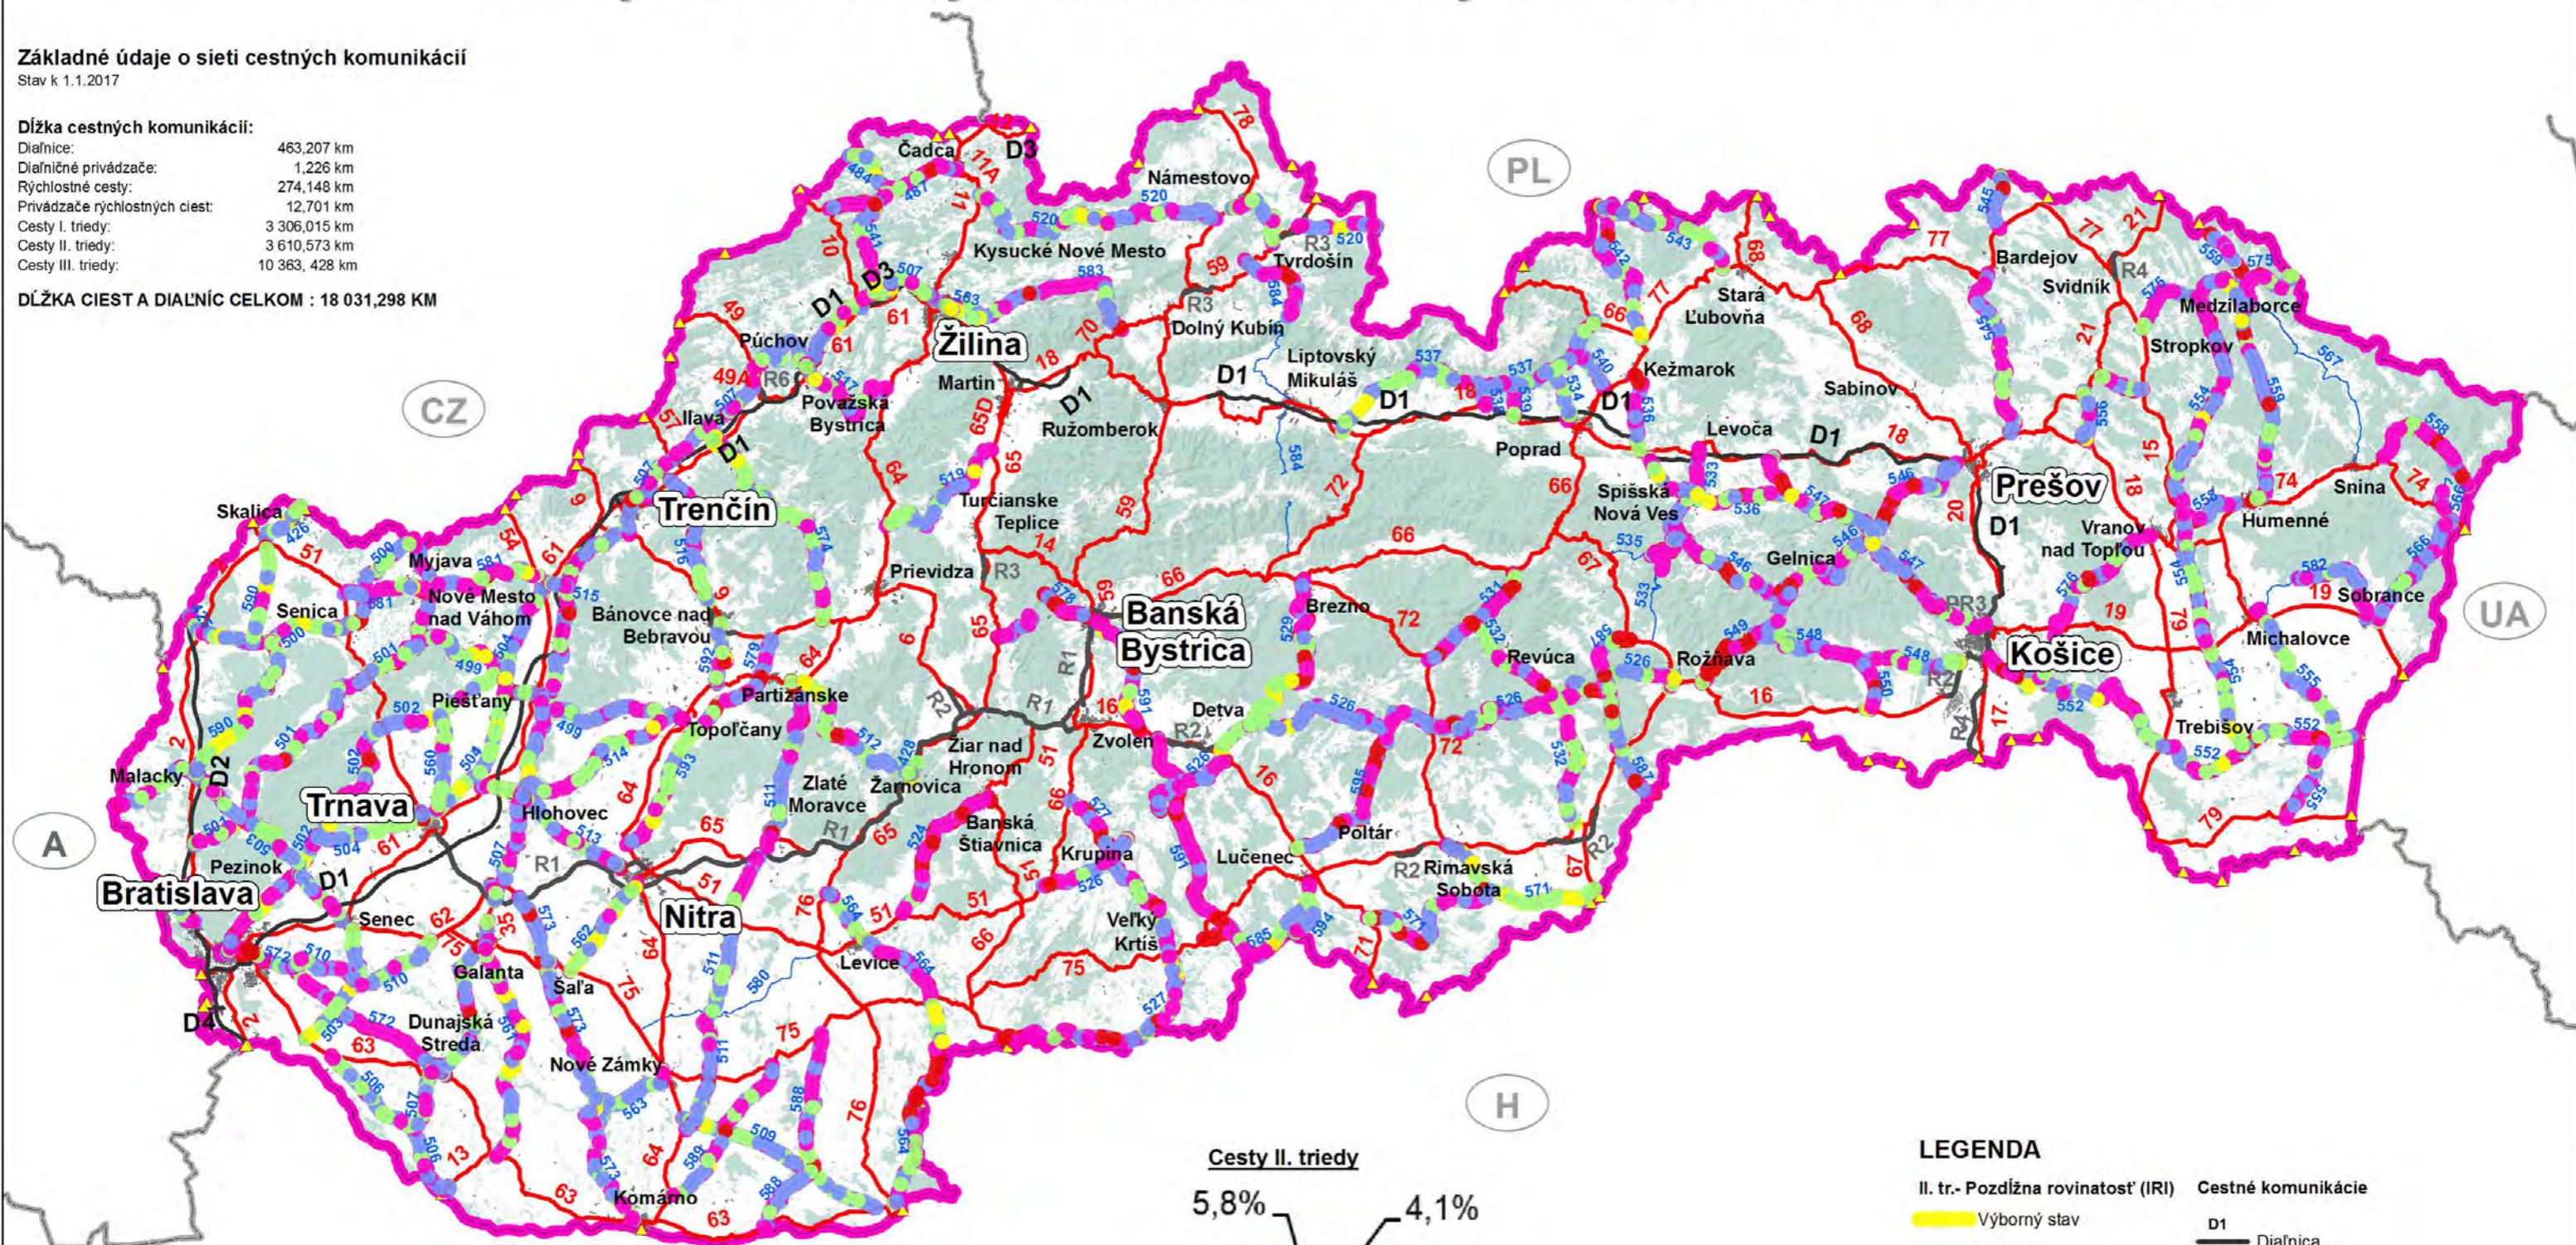
# C E S T N Á S I E Ţ S L O V E N S K E J R E P U B L I K Y

## Stav cestnej siete z hľadiska pozdĺžnej rovinatosti - cesty II. triedy, merané úseky v rokoch 2016 - 2015

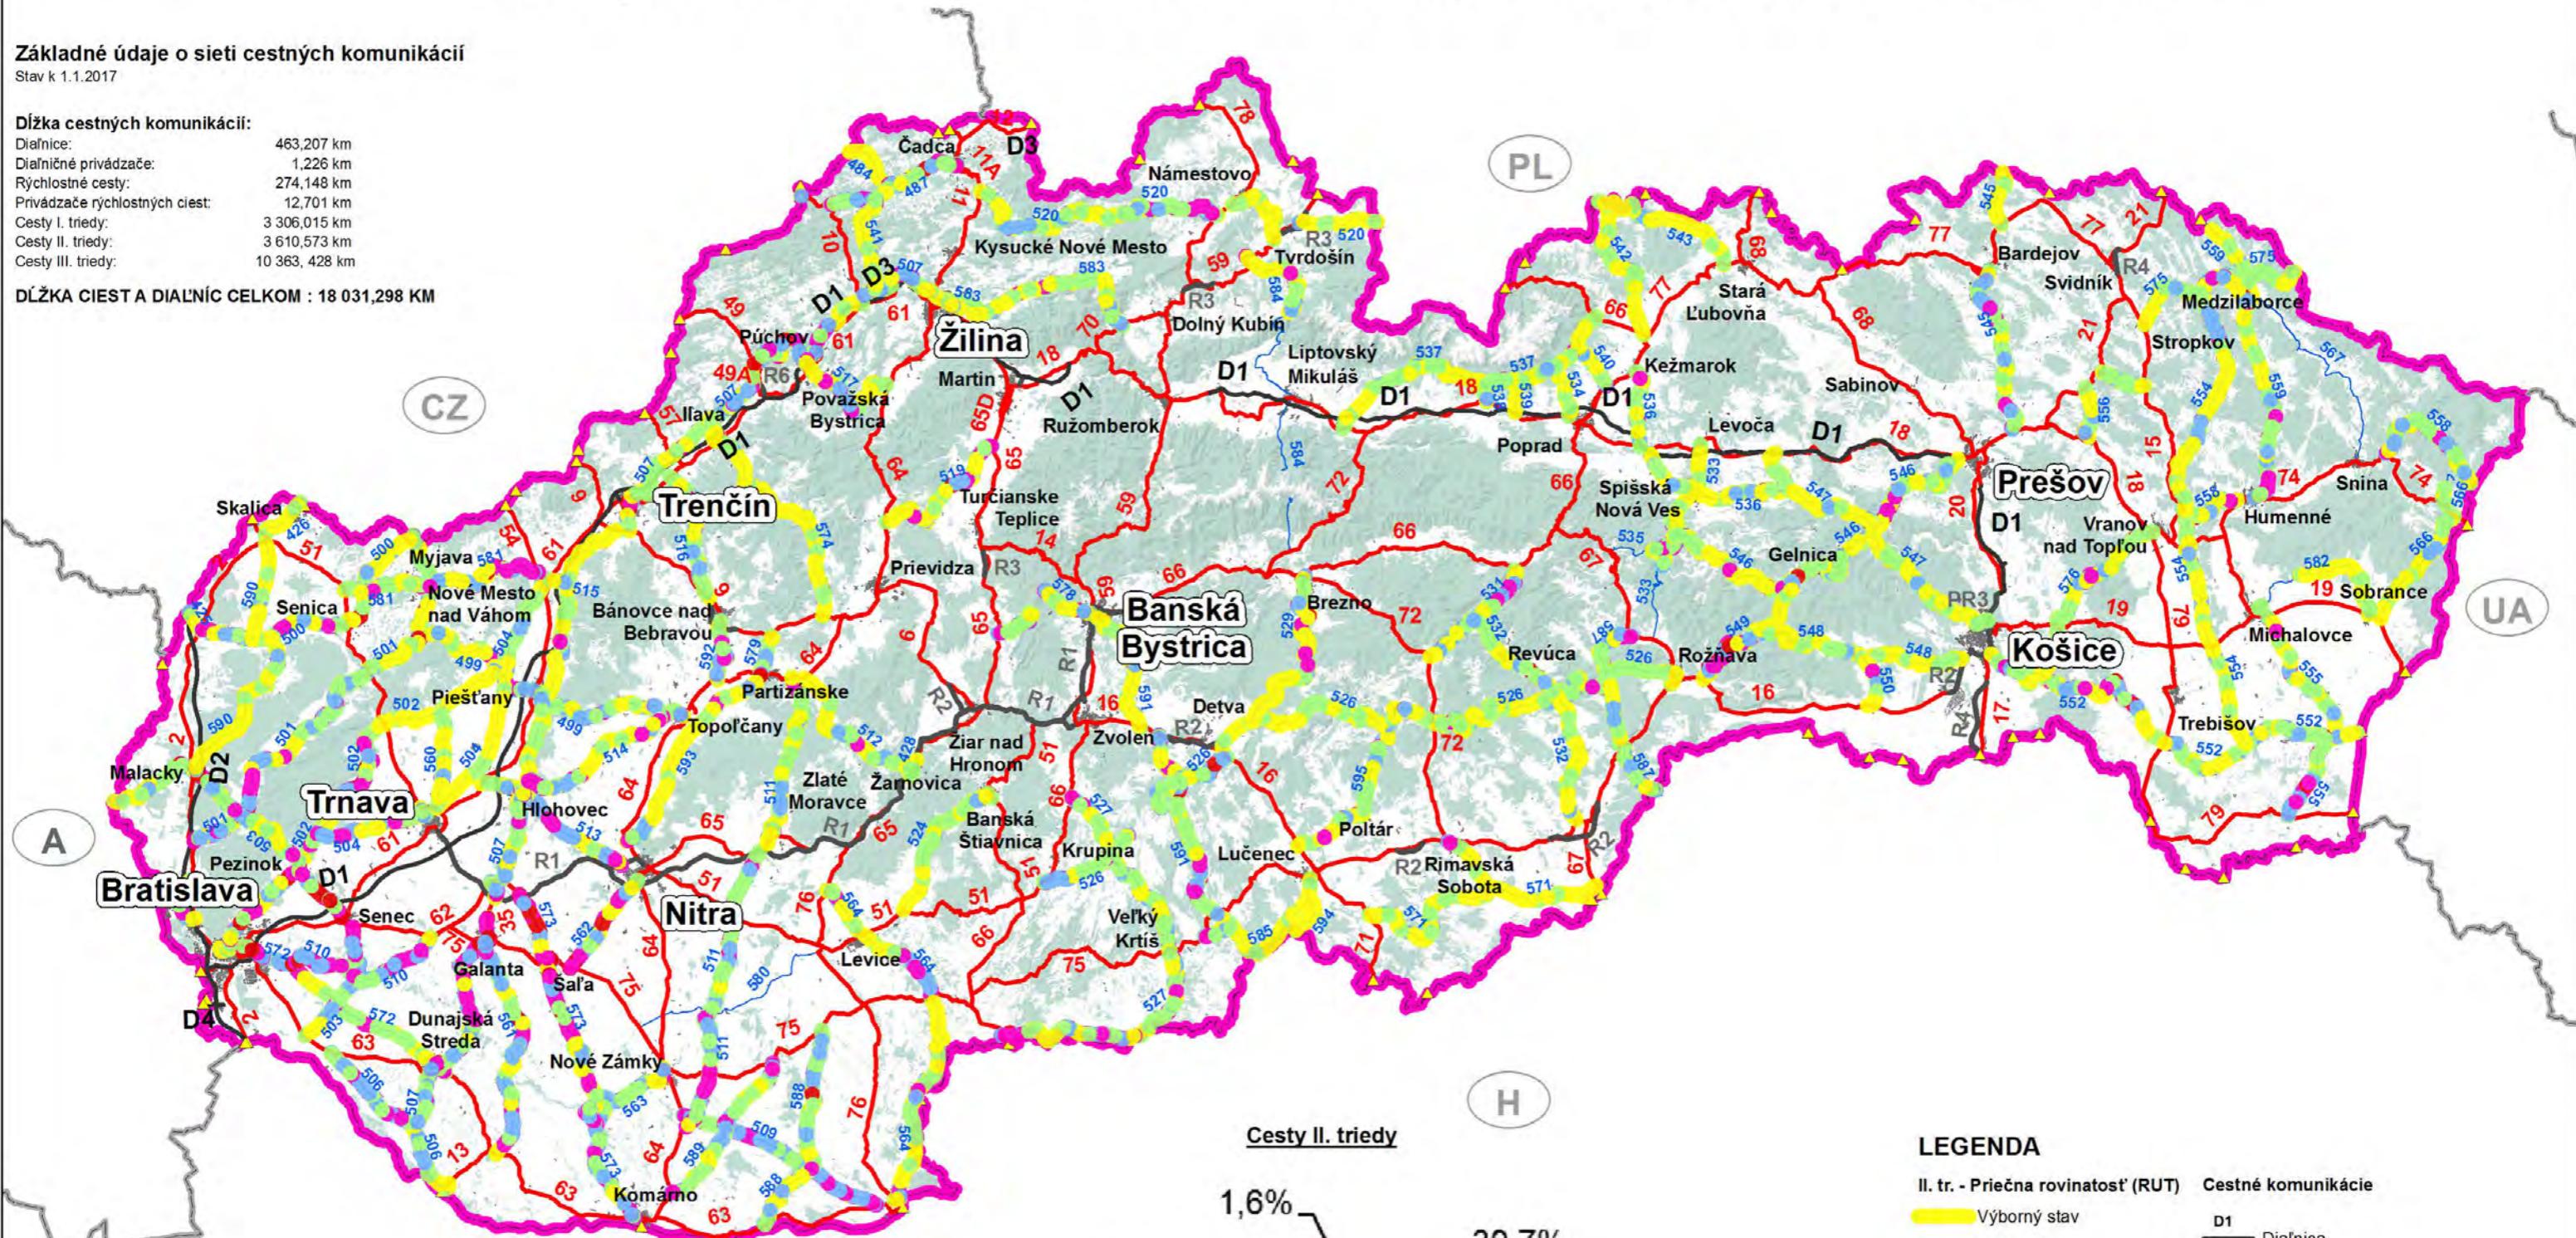
# C E S T N Á S I E Ţ S L O V E N S K E J R E P U B L I K Y

## Stav cestnej siete z hľadiska priečnej rovinatosti - cesty II. triedy, merané úseky v rokoch 2016 - 2015

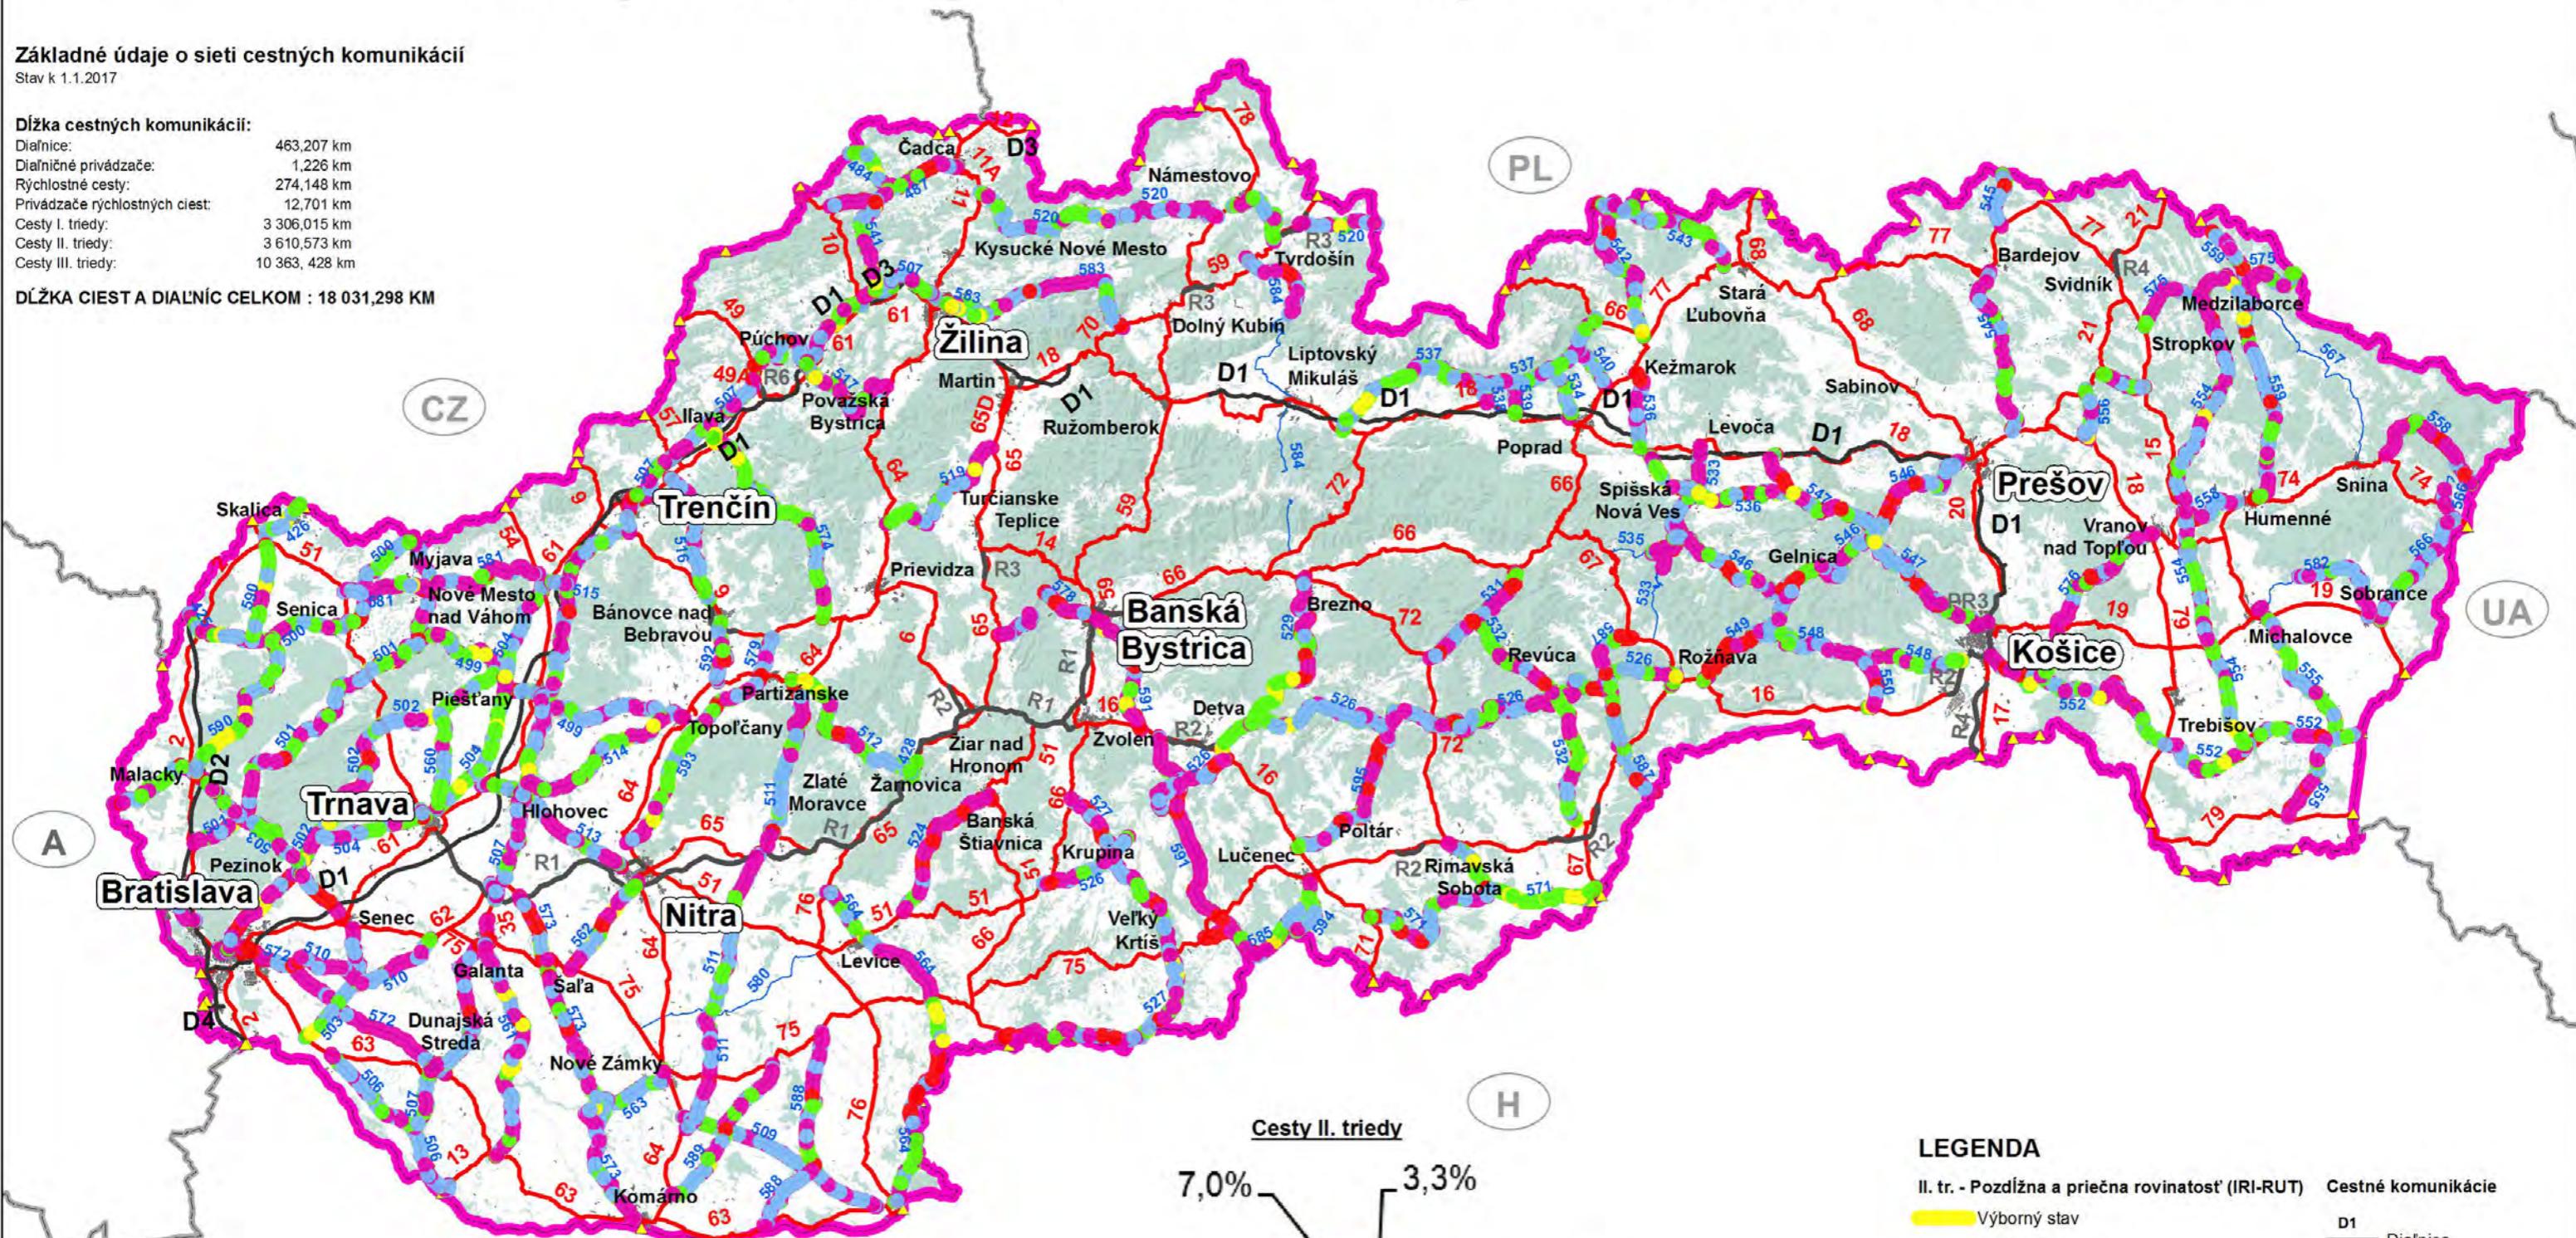
II. tr. - Pozdĺžna a priečna rovinatost' (IRI-RUT)	Cestné komunikácie
Výborný stav	D1 Diaľnica
Dobrý stav	R1 Rýchlosťná cesta
Vyhovujúci stav	50 Cesta I. triedy
Nevyhovujúci stav	511 Cesta II. triedy
Havarijný stav	SVM 50
	Šídelný útvár
	Štátne hranica SR

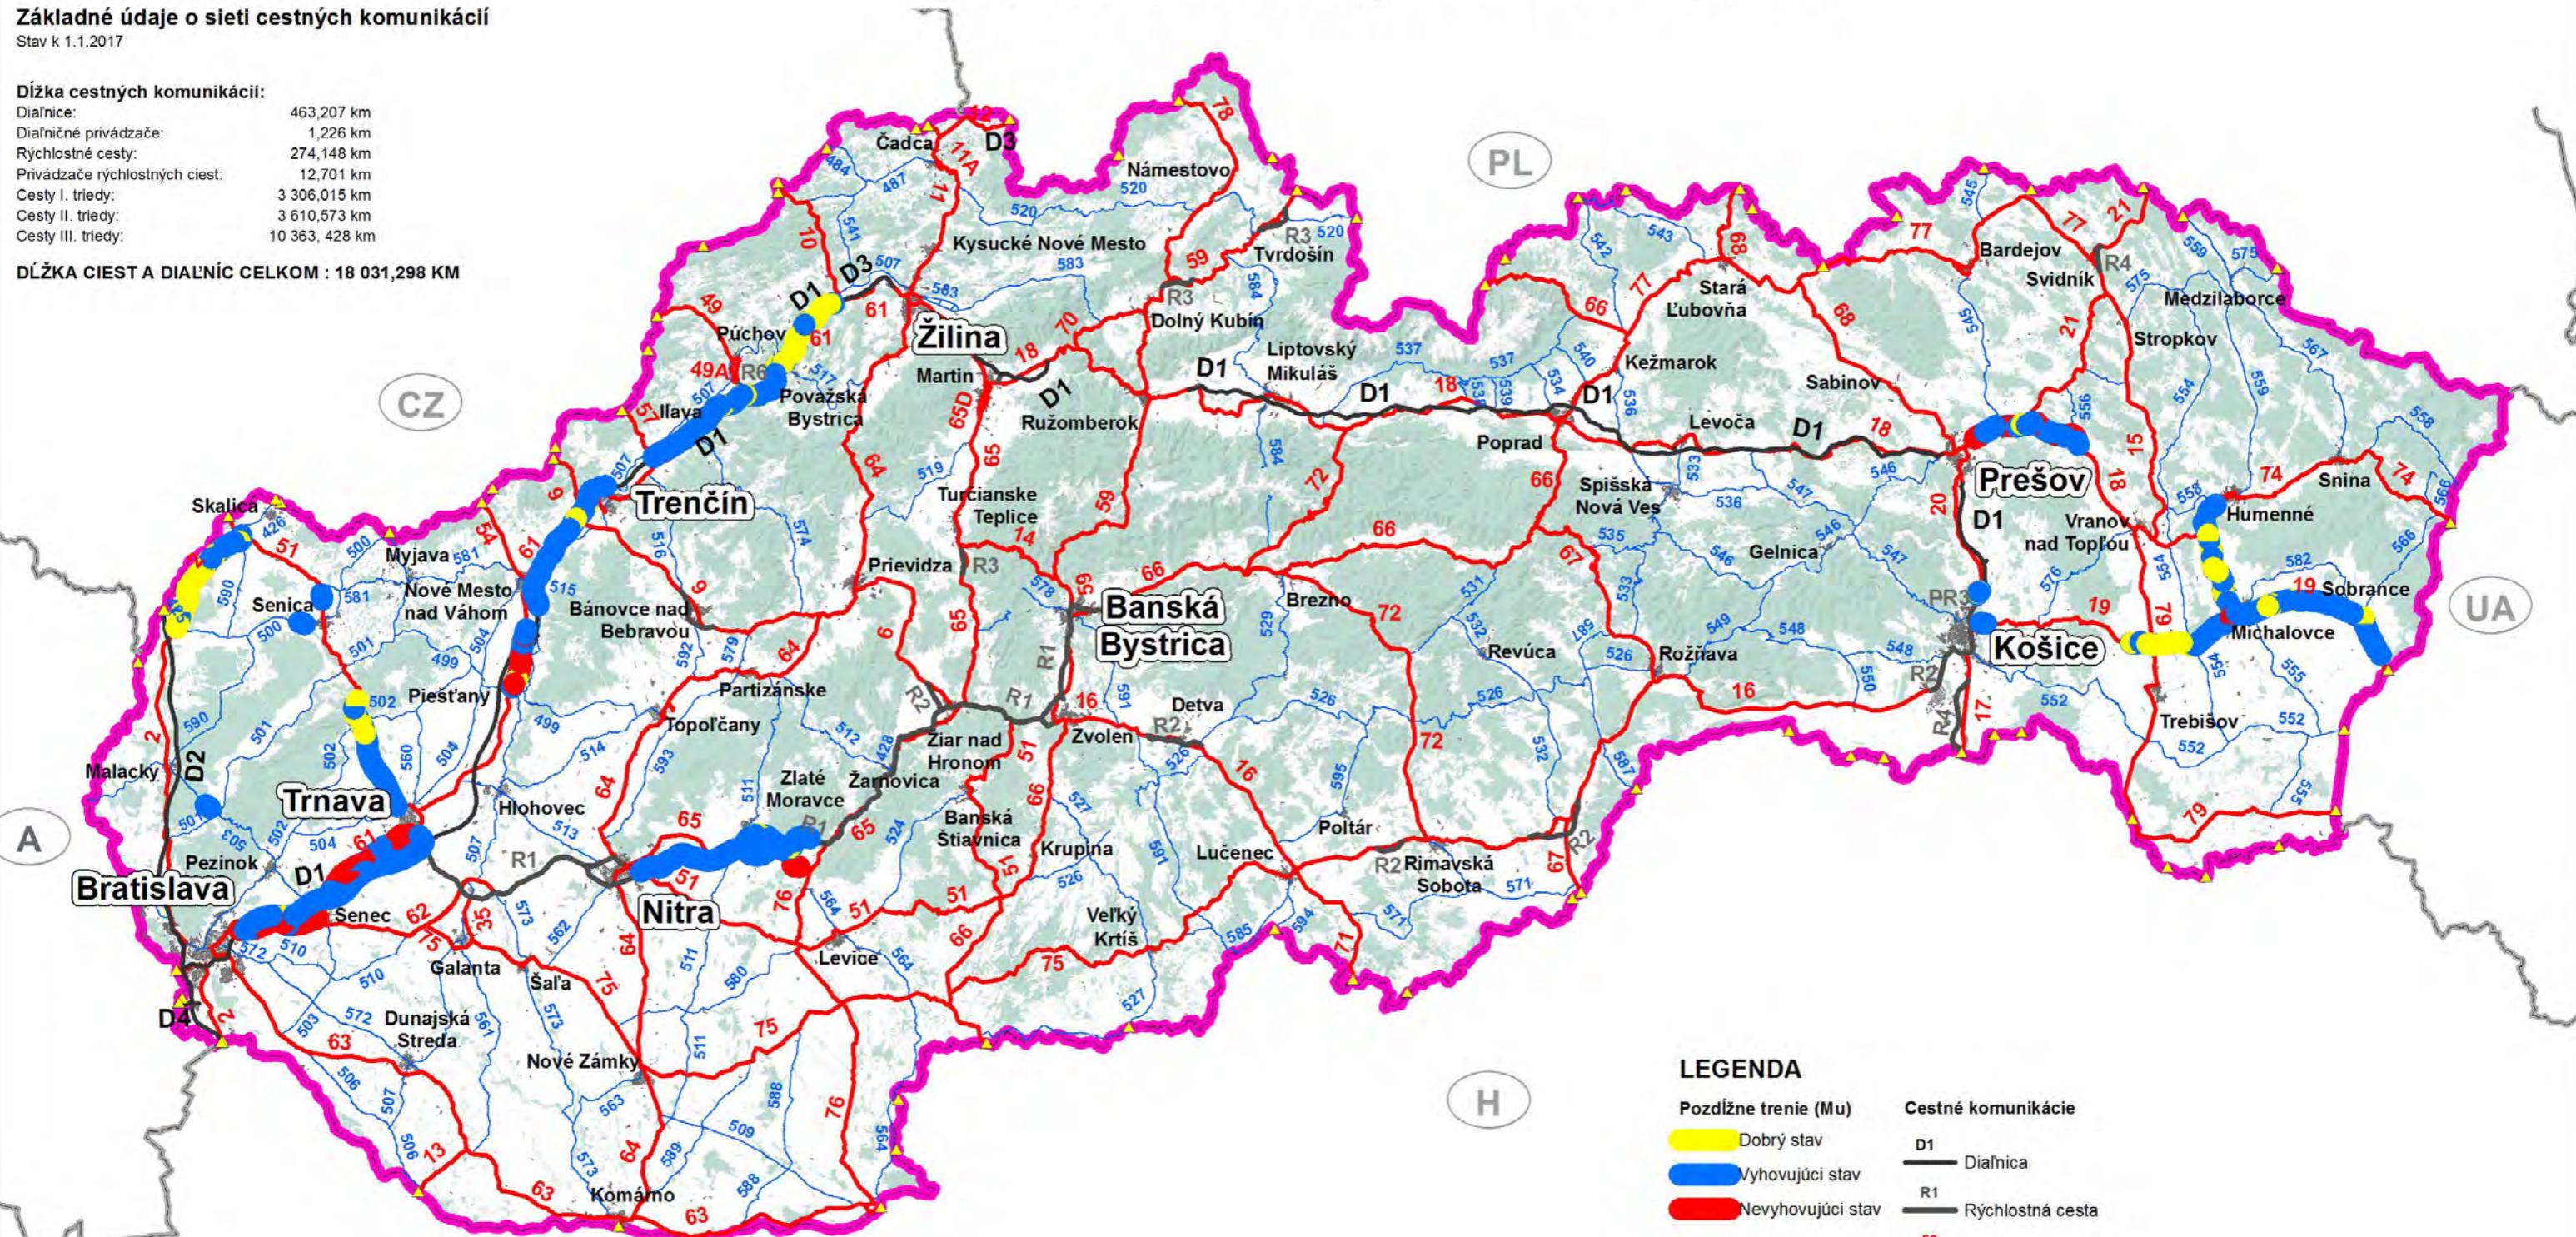
- Pozížne trenie (Mu)
  - Dobrý stav (Yellow)
  - Vyhovujúci stav (Blue)
  - Nevyhovujúci stav (Red)

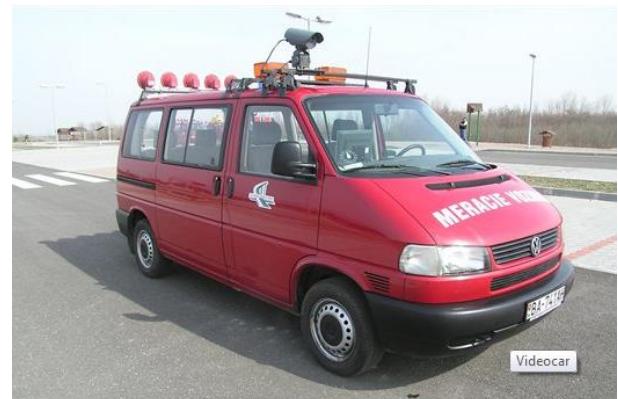
Súbory z Videocaru sa pomocou prehliadacieho softvéru SSC CarDIS Browser kontrolujú a čistia od chybných záznamov, kontrolujú sa uzlové dĺžky, poloha javov na cestnej sieti, chybové obrázky sa nahradzajú opravnými digitálnymi fotografiami.

The screenshot shows the CarDIS Browser application window. The main area displays a photograph of a two-lane road leading under a bridge, with mountains visible in the background. A red dashed line is drawn across the road surface. To the right of the image is a tree view of data entries, each preceded by a small icon (e.g., camera, location marker) and a timestamp. The bottom of the window features a toolbar with various icons for navigating through the data.

Node Detail	Range Start	Range End	Event	PicNodeUser	
Číslo cesty	Staničenie	Uzlový úsek	Smer	Dátum a čas	Foto
000018	1783,9	2643A01500-2643A00100	Forward	19.3.2008 11:	P_00600.jpeg
