***Odbor cestnej databanky - 2100***

# **CELKOVÝ PREHLÁD STAVU VOZOVIEK CESTNÝCH KOMUNIKÁCIÍ SR**

***Stav siete cestných komunikácií k: 1.1.2017***

**SLOVENSKÁ SPRÁVA CIEST**  
Odbor cestnej databanky - 2100  
Miletičova 19  
826 19 Bratislava

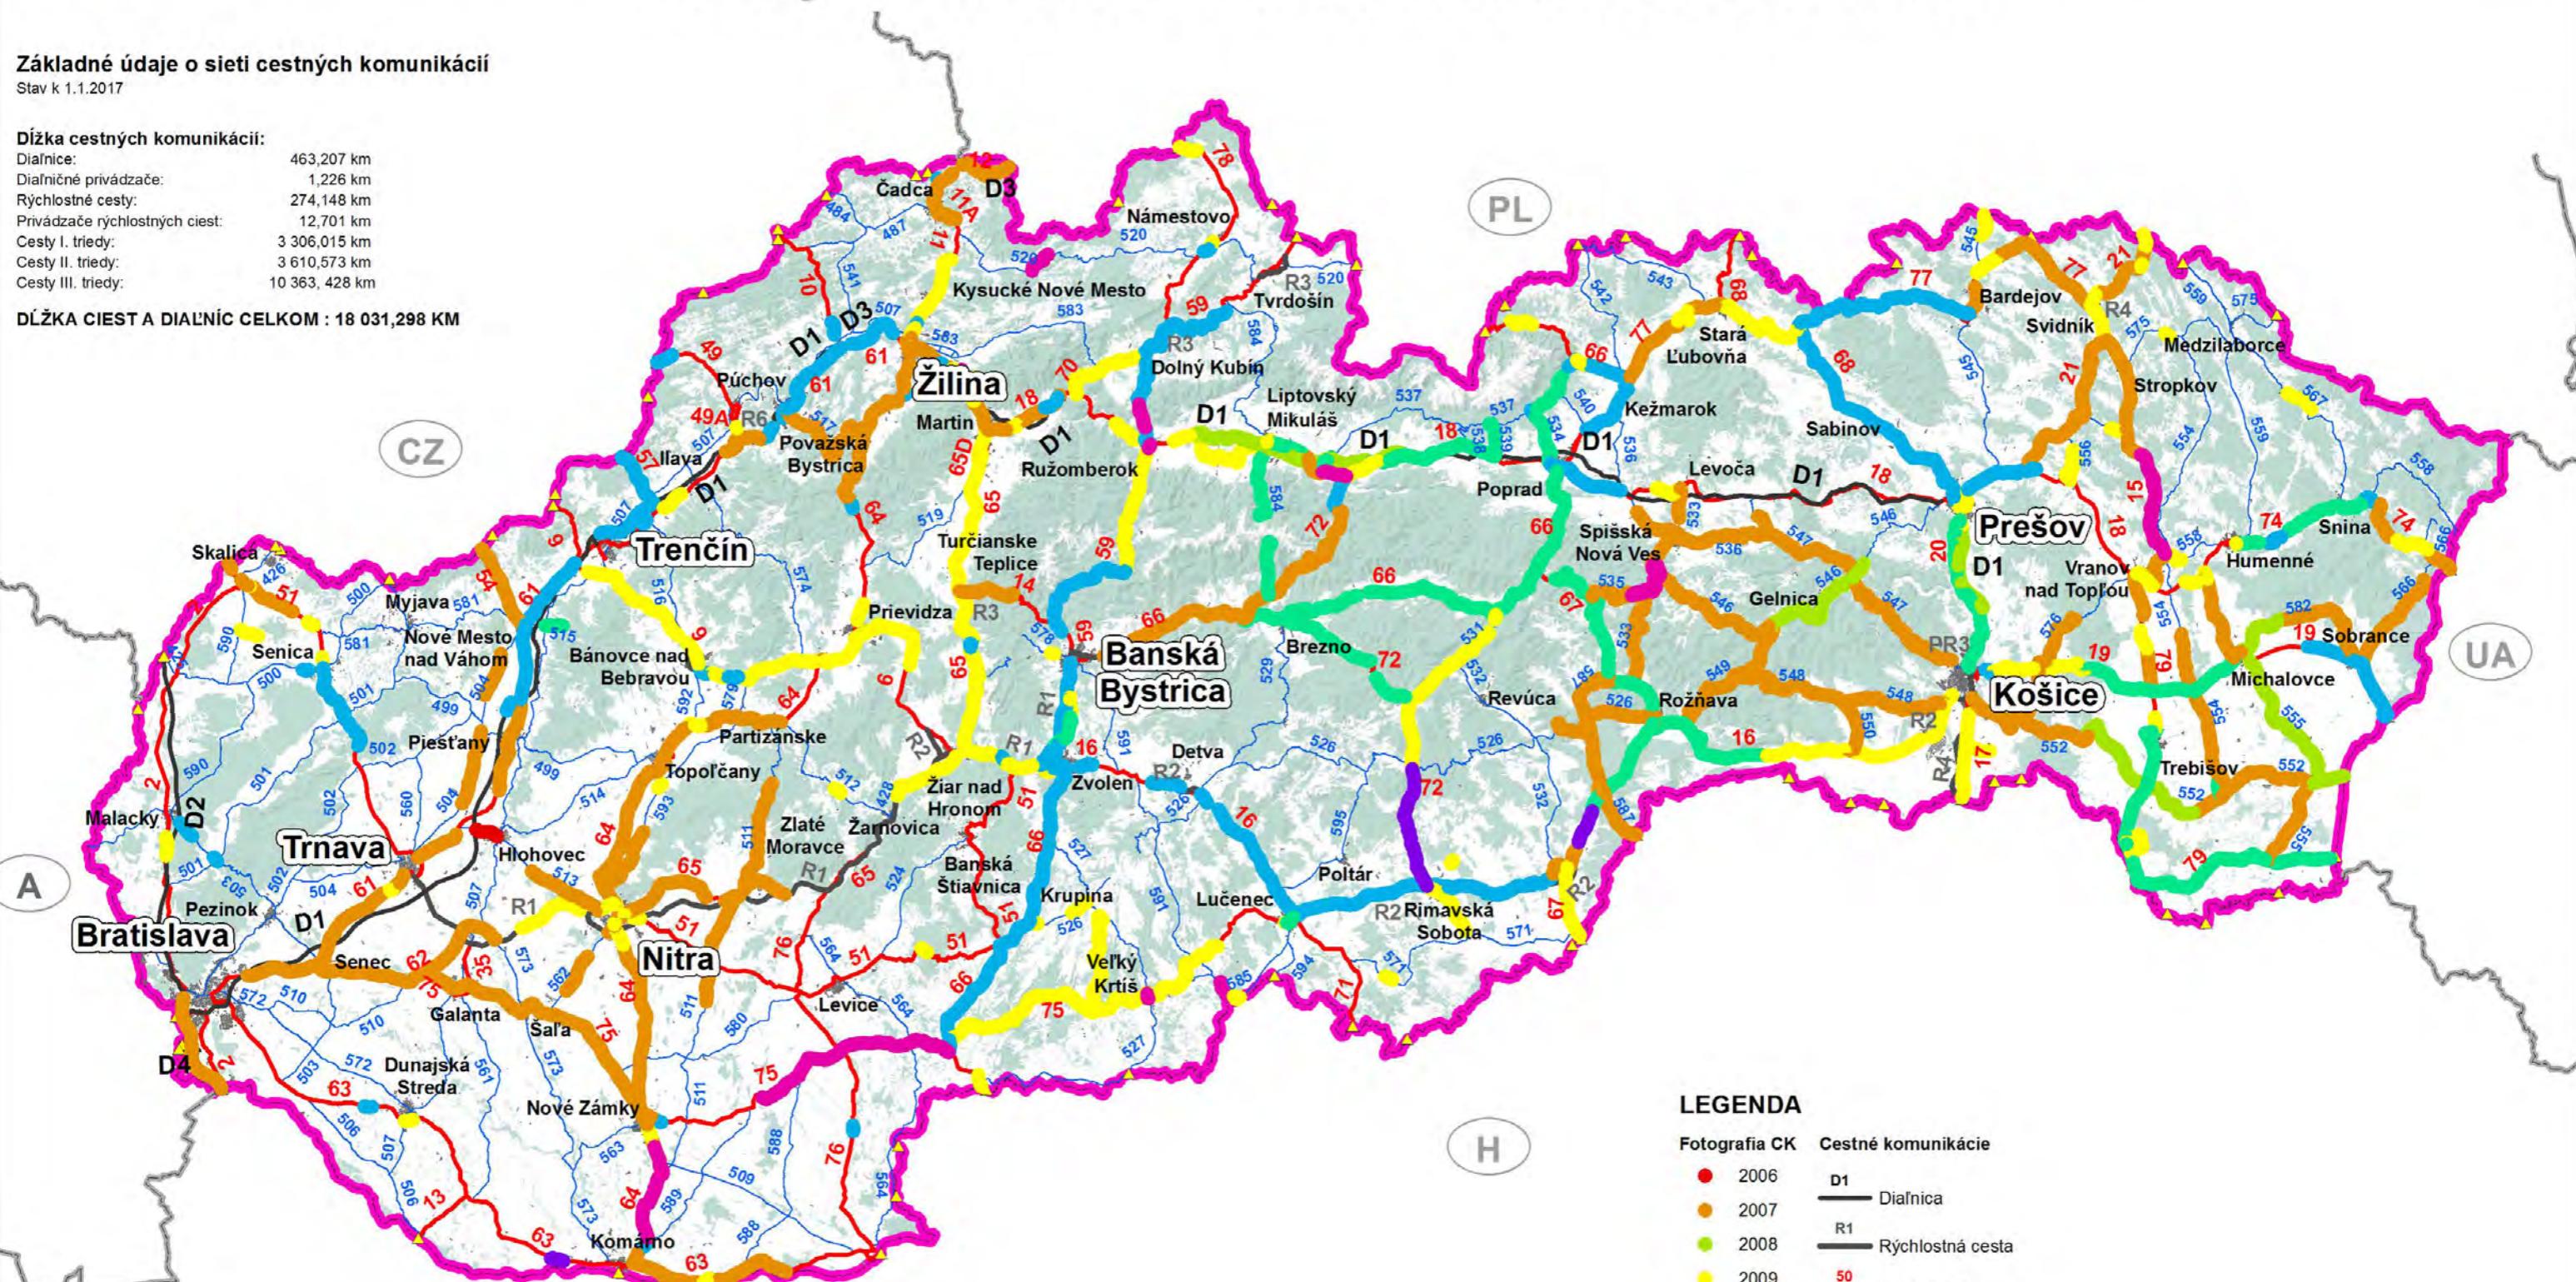
### Základné údaje o sieti cestných komunikácií

Fotografia CK	Cestné komunikácie
● 2006	D1 Diaľnica
● 2007	R1 Rýchlosťná cesta
● 2008	50 Cesta I. triedy
● 2009	511 Cesta II. triedy
● 2010	SVM 50 Sídelný útvar
● 2011	Štátnej hranici SR
● 2014	
● 2015	
● 2016

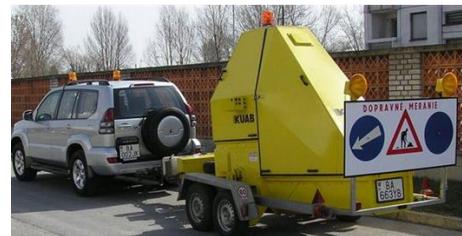
V roku 2016 bol realizovaný zber údajov o únosnosti vozoviek zariadením **KUAB FWD 50**. Merania sa vykonávali podľa technického predpisu s dodržaním noriem pre zber dát zariadením **KUAB FWD 50**. Merania boli realizované na území Slovenskej republiky na diaľniciach rýchlostných cestách a cestách I., II., III., triedy. Väčšina meraní sa vykonávala tzv. šachovnicovým spôsobom s posunom 50% s výnimkou smerovo rozdelených komunikácií a iných špeciálnych požiadaviek.

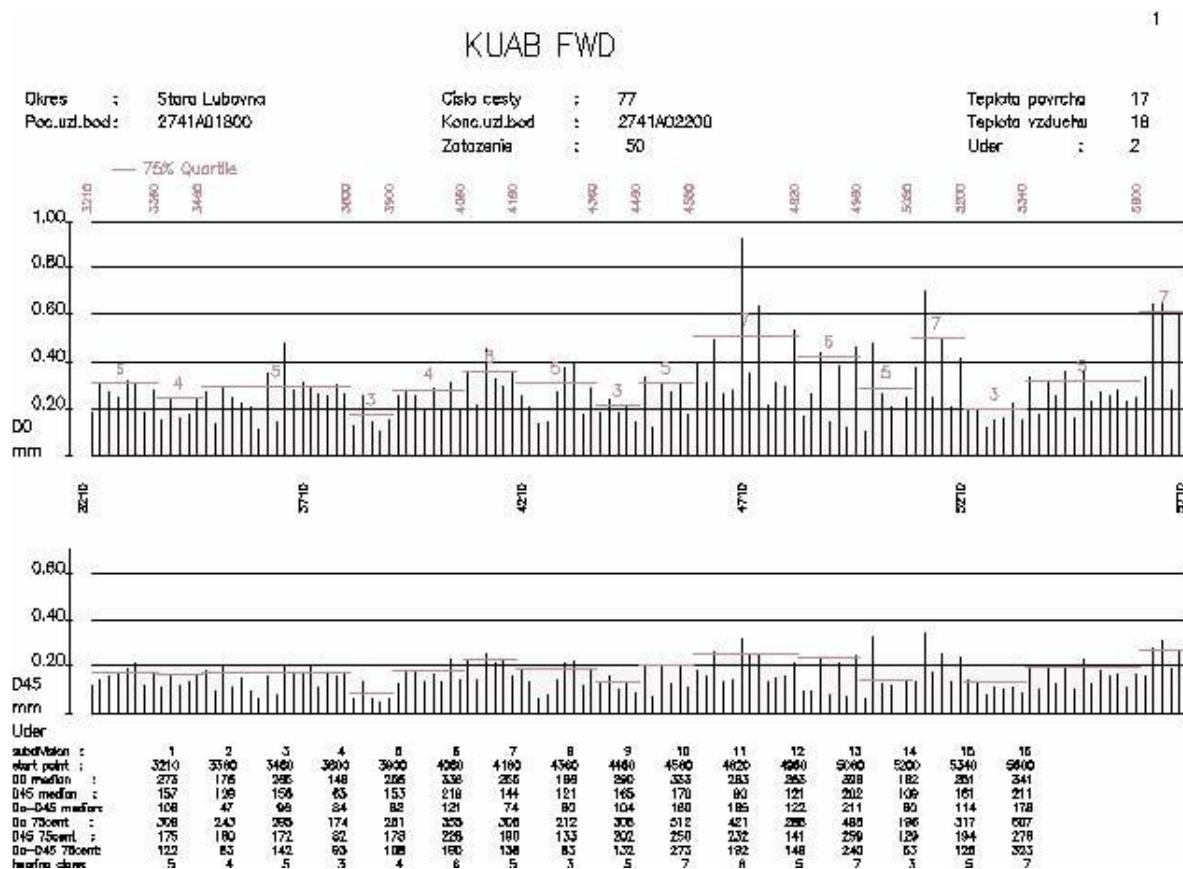
Namerané hodnoty je možné graficky zobraziť prezentačným programom firmy KUAB.

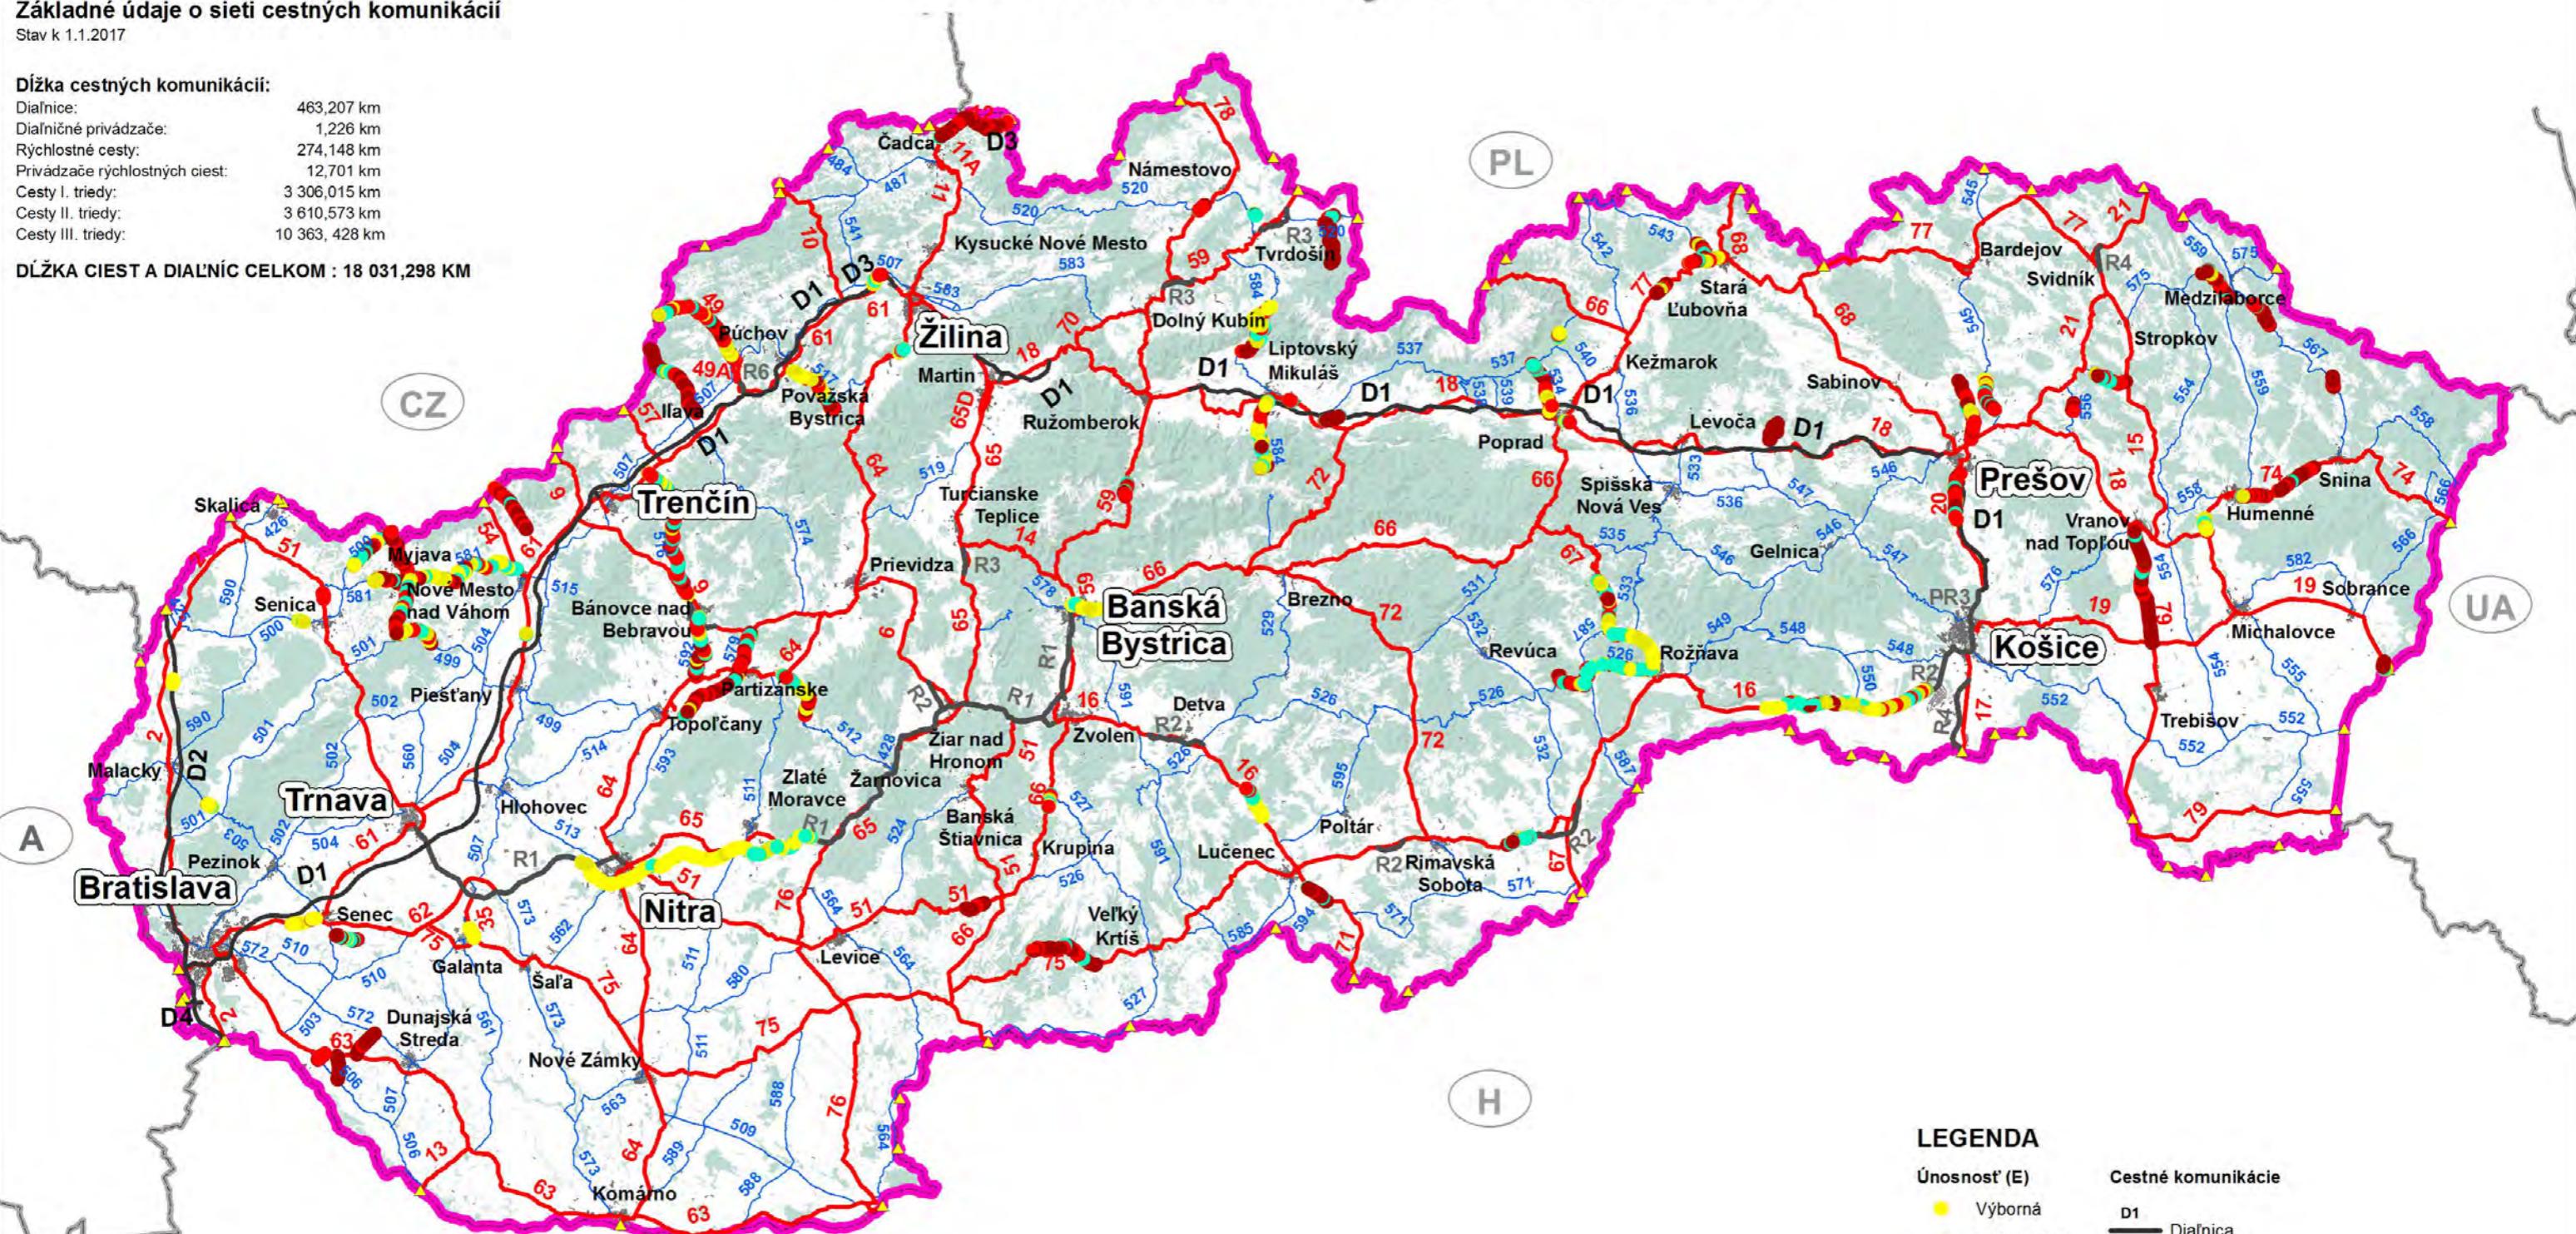
## Stav cestnej siete z hľadiska únosnosti vozoviek (E) - merané úseky v roku 2016

#### Únosnosť (E)

- Výborná
- Veľmi dobrá
- Dobrá
- Dostatočná
- Nevhovujúca

Hodnotenie vozoviek na cestnej sieti sa vykonáva osobitne pre asfaltové netuhé vozovky a pre asfaltové vozovky polotuhé t.j. pre vozovky, v ktorých je nosná vrstva stmelená hydraulickým spojivom podľa príslušných tabuľiek. Hodnotiace kritériá boli stanovené na základe empirických skúseností, doplnených o analýzu výsledkov hodnotenia únosnosti programom CANUV.

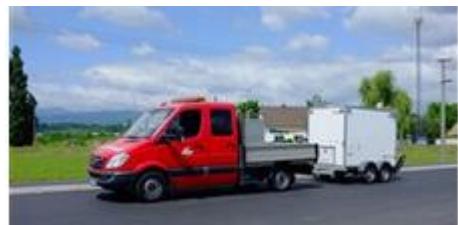
Zariadenie LineScan umožňuje rýchly kontinuálny zber dát. Záznam povrchu vozovky je automatizovaný a nie je ovplyvnený subjektívnym faktorom. Rozsah nasnímaných dát je priamo závislý od technického vybavenia zariadenia.

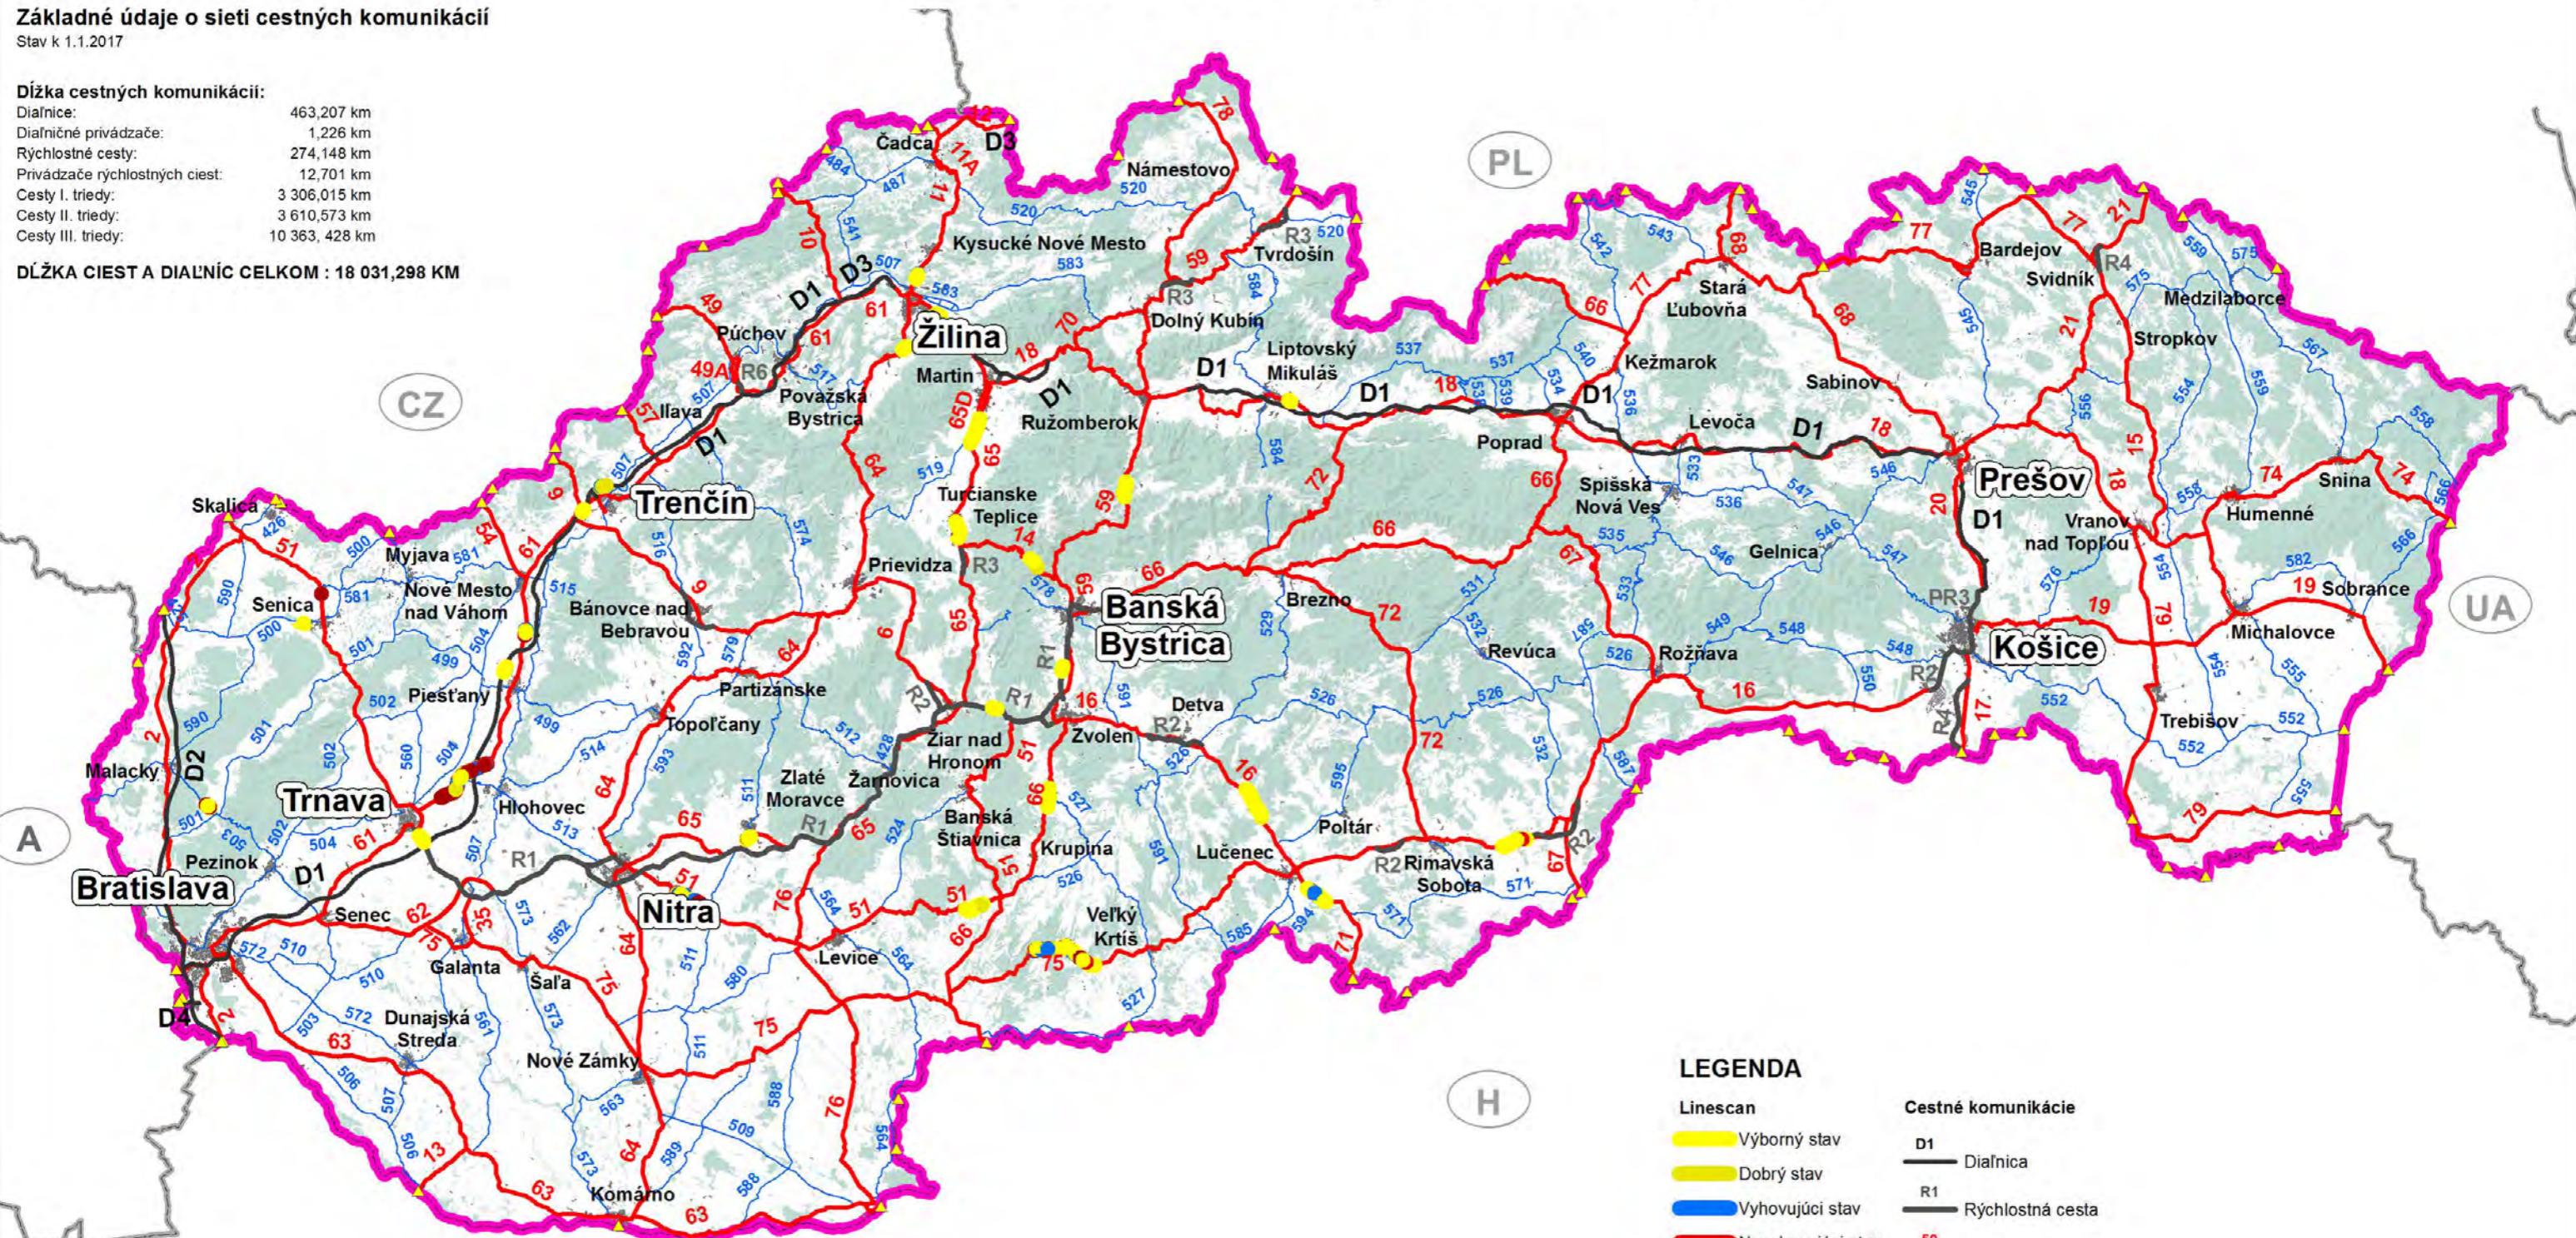
## Stav cestnej siete zaznamenané so zariadením LINESCAN - merané úseky v roku 2016

- Linescan
  - Výborný stav
  - Dobrý stav
  - Vyhovujúci stav
  - Nevyhovujúci stav
  - Havarijny stav

Meranie a hodnotenie údajov sa vykonal v zmysle technického predpisu SSC, TP 053. Pre definovanie kvality povrchu sledovanej cestnej siete sa vychádza z kritérií stanovených na základe vypočítaného indexu trhlín UCI. Určuje sa maximálna hodnota na 20 m úseku z vyhodnotenia 1 m kroku. Zamerané údaje zo zariadenia Linescan sa vkladajú do databázy Diagnostiky.

<b>UCI</b>	<b>Klasifikačný stupeň</b>	<b>Hodnotenie</b>
0,0 – 5,0	1	Výborný stav
5,1 – 10,0	2	Veľmi dobrý stav
10,1 -19,0	3	Vyhovujúci stav
19,1 – 30,0	4	Nevyhovujúci stav
➢ 30	5	Havarijný stav
