Odbor cestnej databanky - 2100

CELKOVÝ PREHĽAD STAVU VOZOVIEK CESTNÝCH KOMUNIKÁCIÍ SR

Stav siete cestných komunikácií k: 1.1.2018

BRATISLAVA, 2018

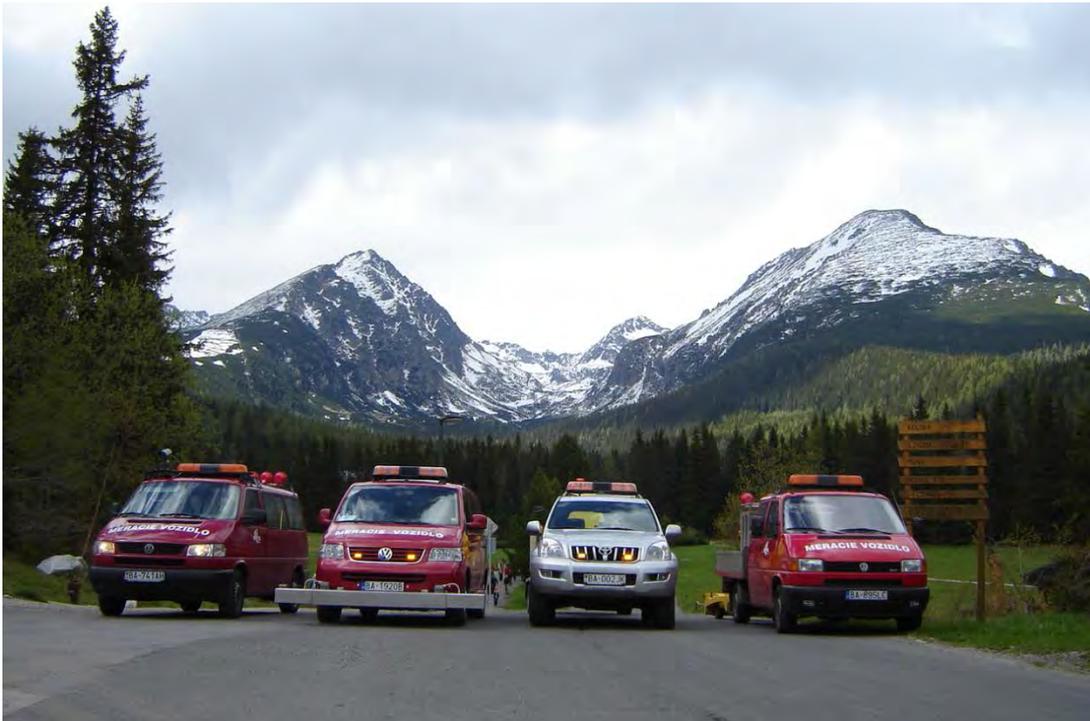
Diagnostická technika Slovenskej správy ciest

PROFILOGRAPH GE: slúži na meranie pozdĺžnej a priečnej nerovnosti vozoviek, smerového a výškového vedenia trasy cestných komunikácií, pozdĺžneho a priečného sklonu vozoviek,

SKIDDOMETER BV-11: slúži na meranie pozdĺžneho šmykového trenia vozovky,

KUAB FWD - 50: slúži na zistenie únosnosti vozovky,

VIDEOCAR: je určený na vytváranie videopasportu cestnej siete a vykonávanie rýchlych vizuálnych prehliadok.

LINESCAN : zariadenie slúži na vykonávanie záznamu porúch vozovky

- KUAB FWD 150, 50 - zariadenia na meranie priehybu vozoviek
- PROFILOGRAPH - zariadenie na meranie nerovnosti vozoviek
- SKIDDOMETER BV 11 - zariadenie na meranie pozdĺžneho šmykového trenia vozoviek

- VIDEOCAR - zariadenie na vykonávanie rýchlych vizuálnych prehľadov stavu povrchu vozoviek
- LINESCAN – zariadenie na vykonávanie záznamu porúch vozovky

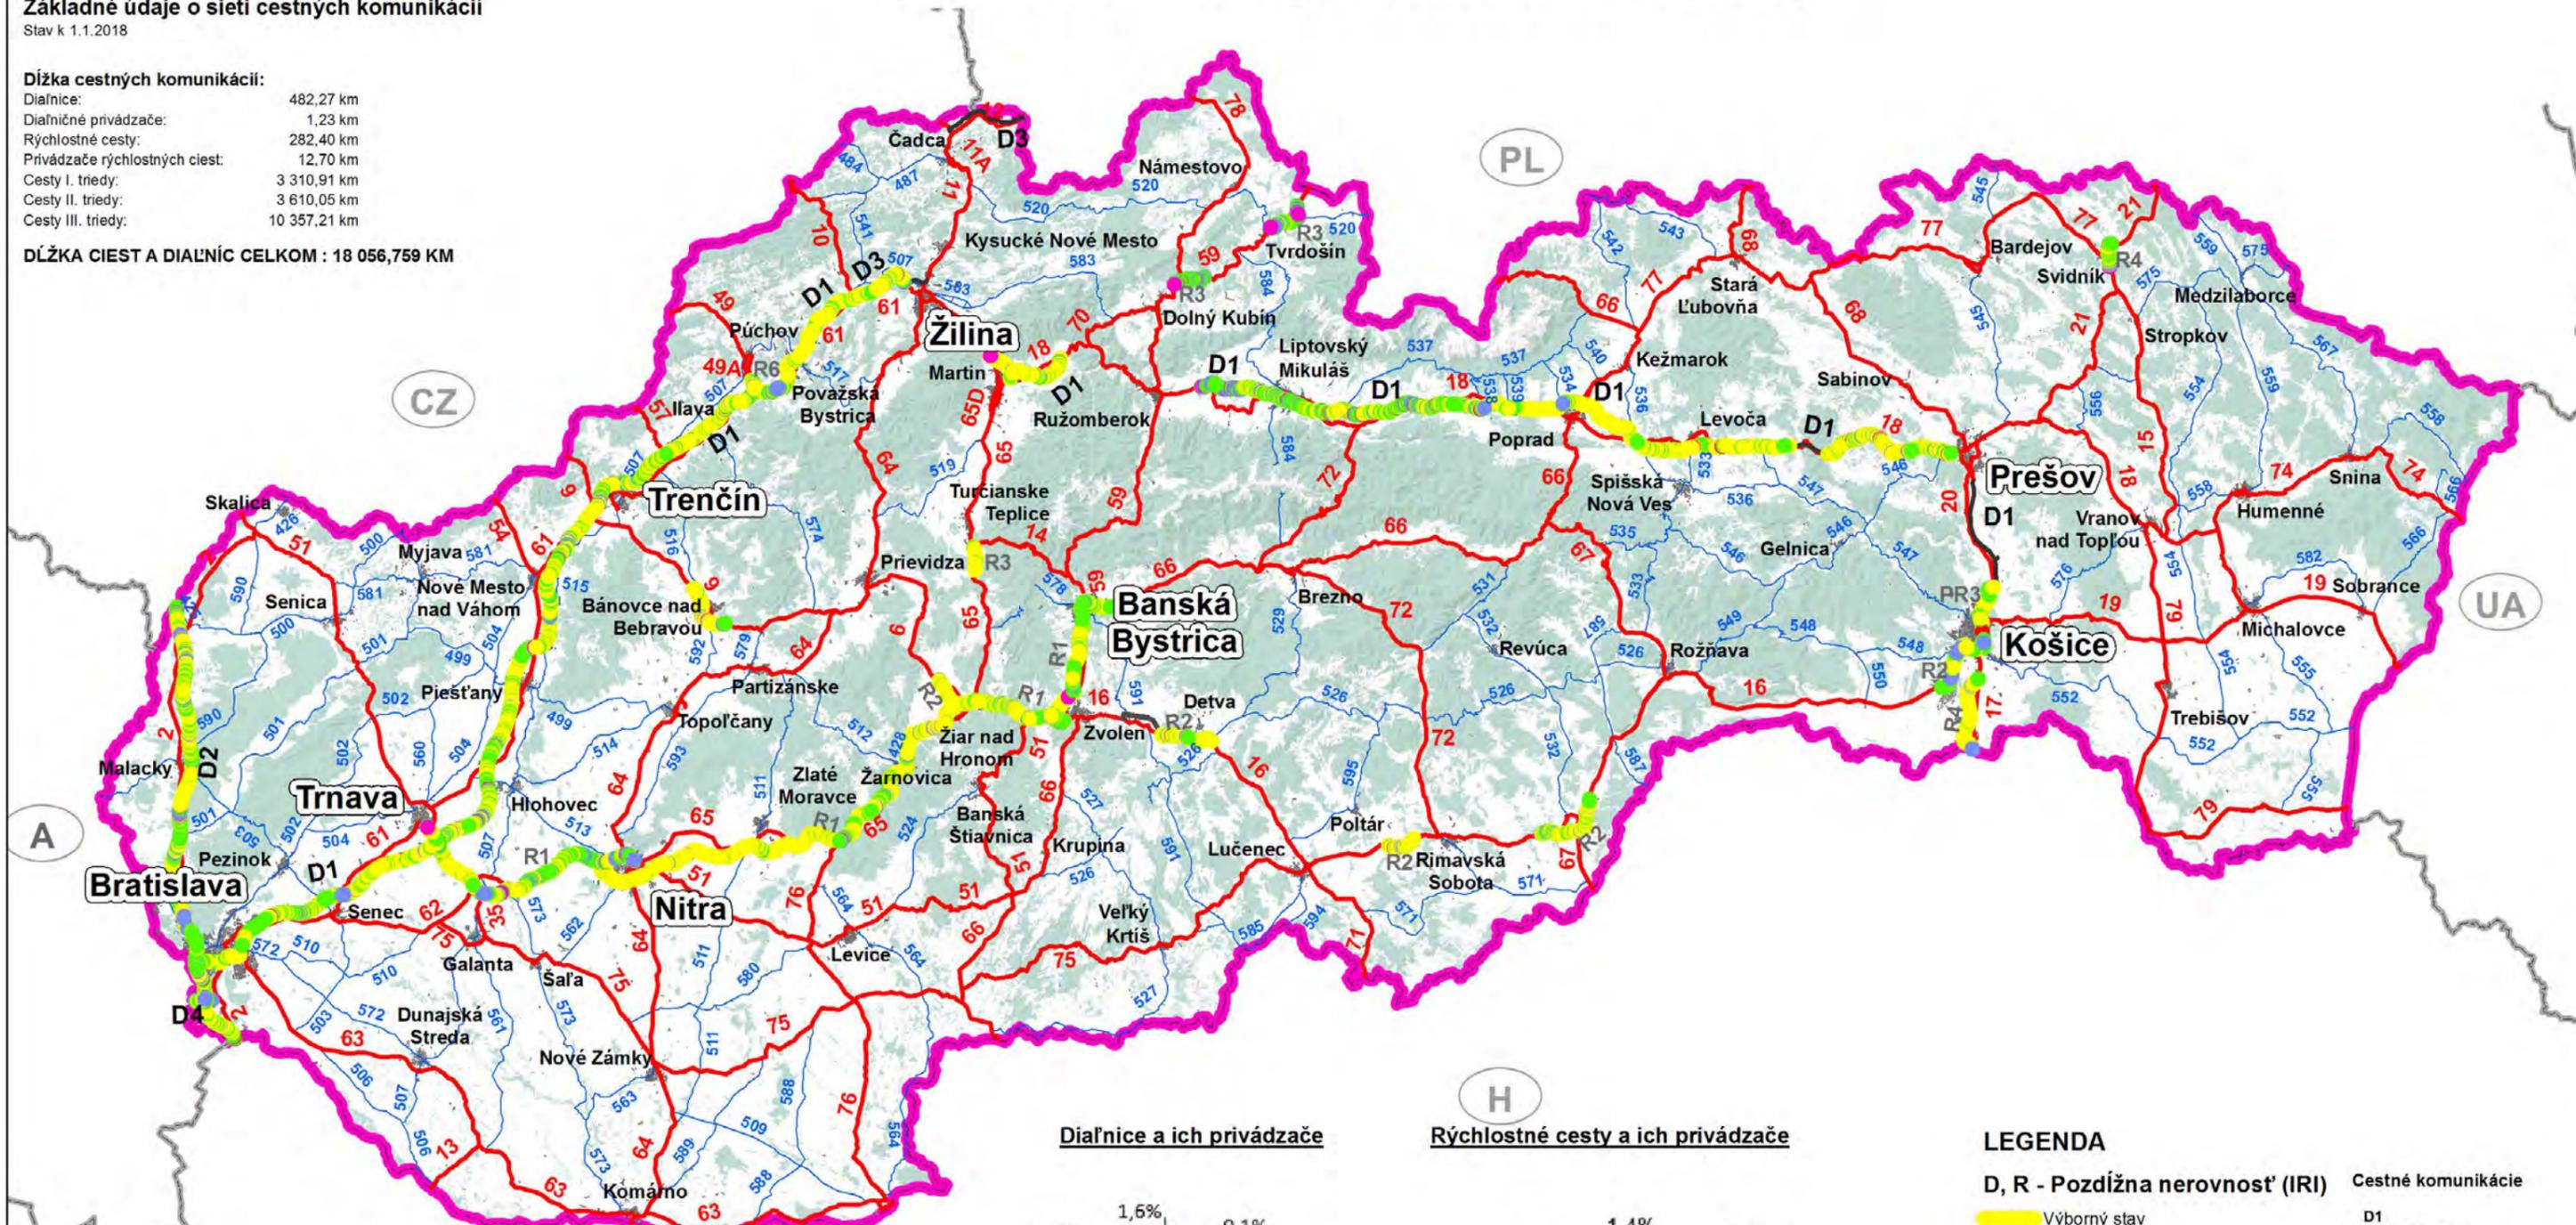
Stav cestnej siete z hľadiska pozdížnej nerovnosti - diaľnice a rýchlostné cesty

- D, R - Pozdížna nerovnosť (IRI)**
- Výborný stav
 - Dobrý stav
 - Vyhovujúci stav
 - Nevyhovujúci stav
 - Havarijný stav
- Cestné komunikácie**
- D1 Diaľnica
 - R1 Rýchlostná cesta
 - 50 Cesta I. triedy
 - 511 Cesta II. triedy
- SVM 50**
- Sídelný útvar
 - Štátna hranica SR

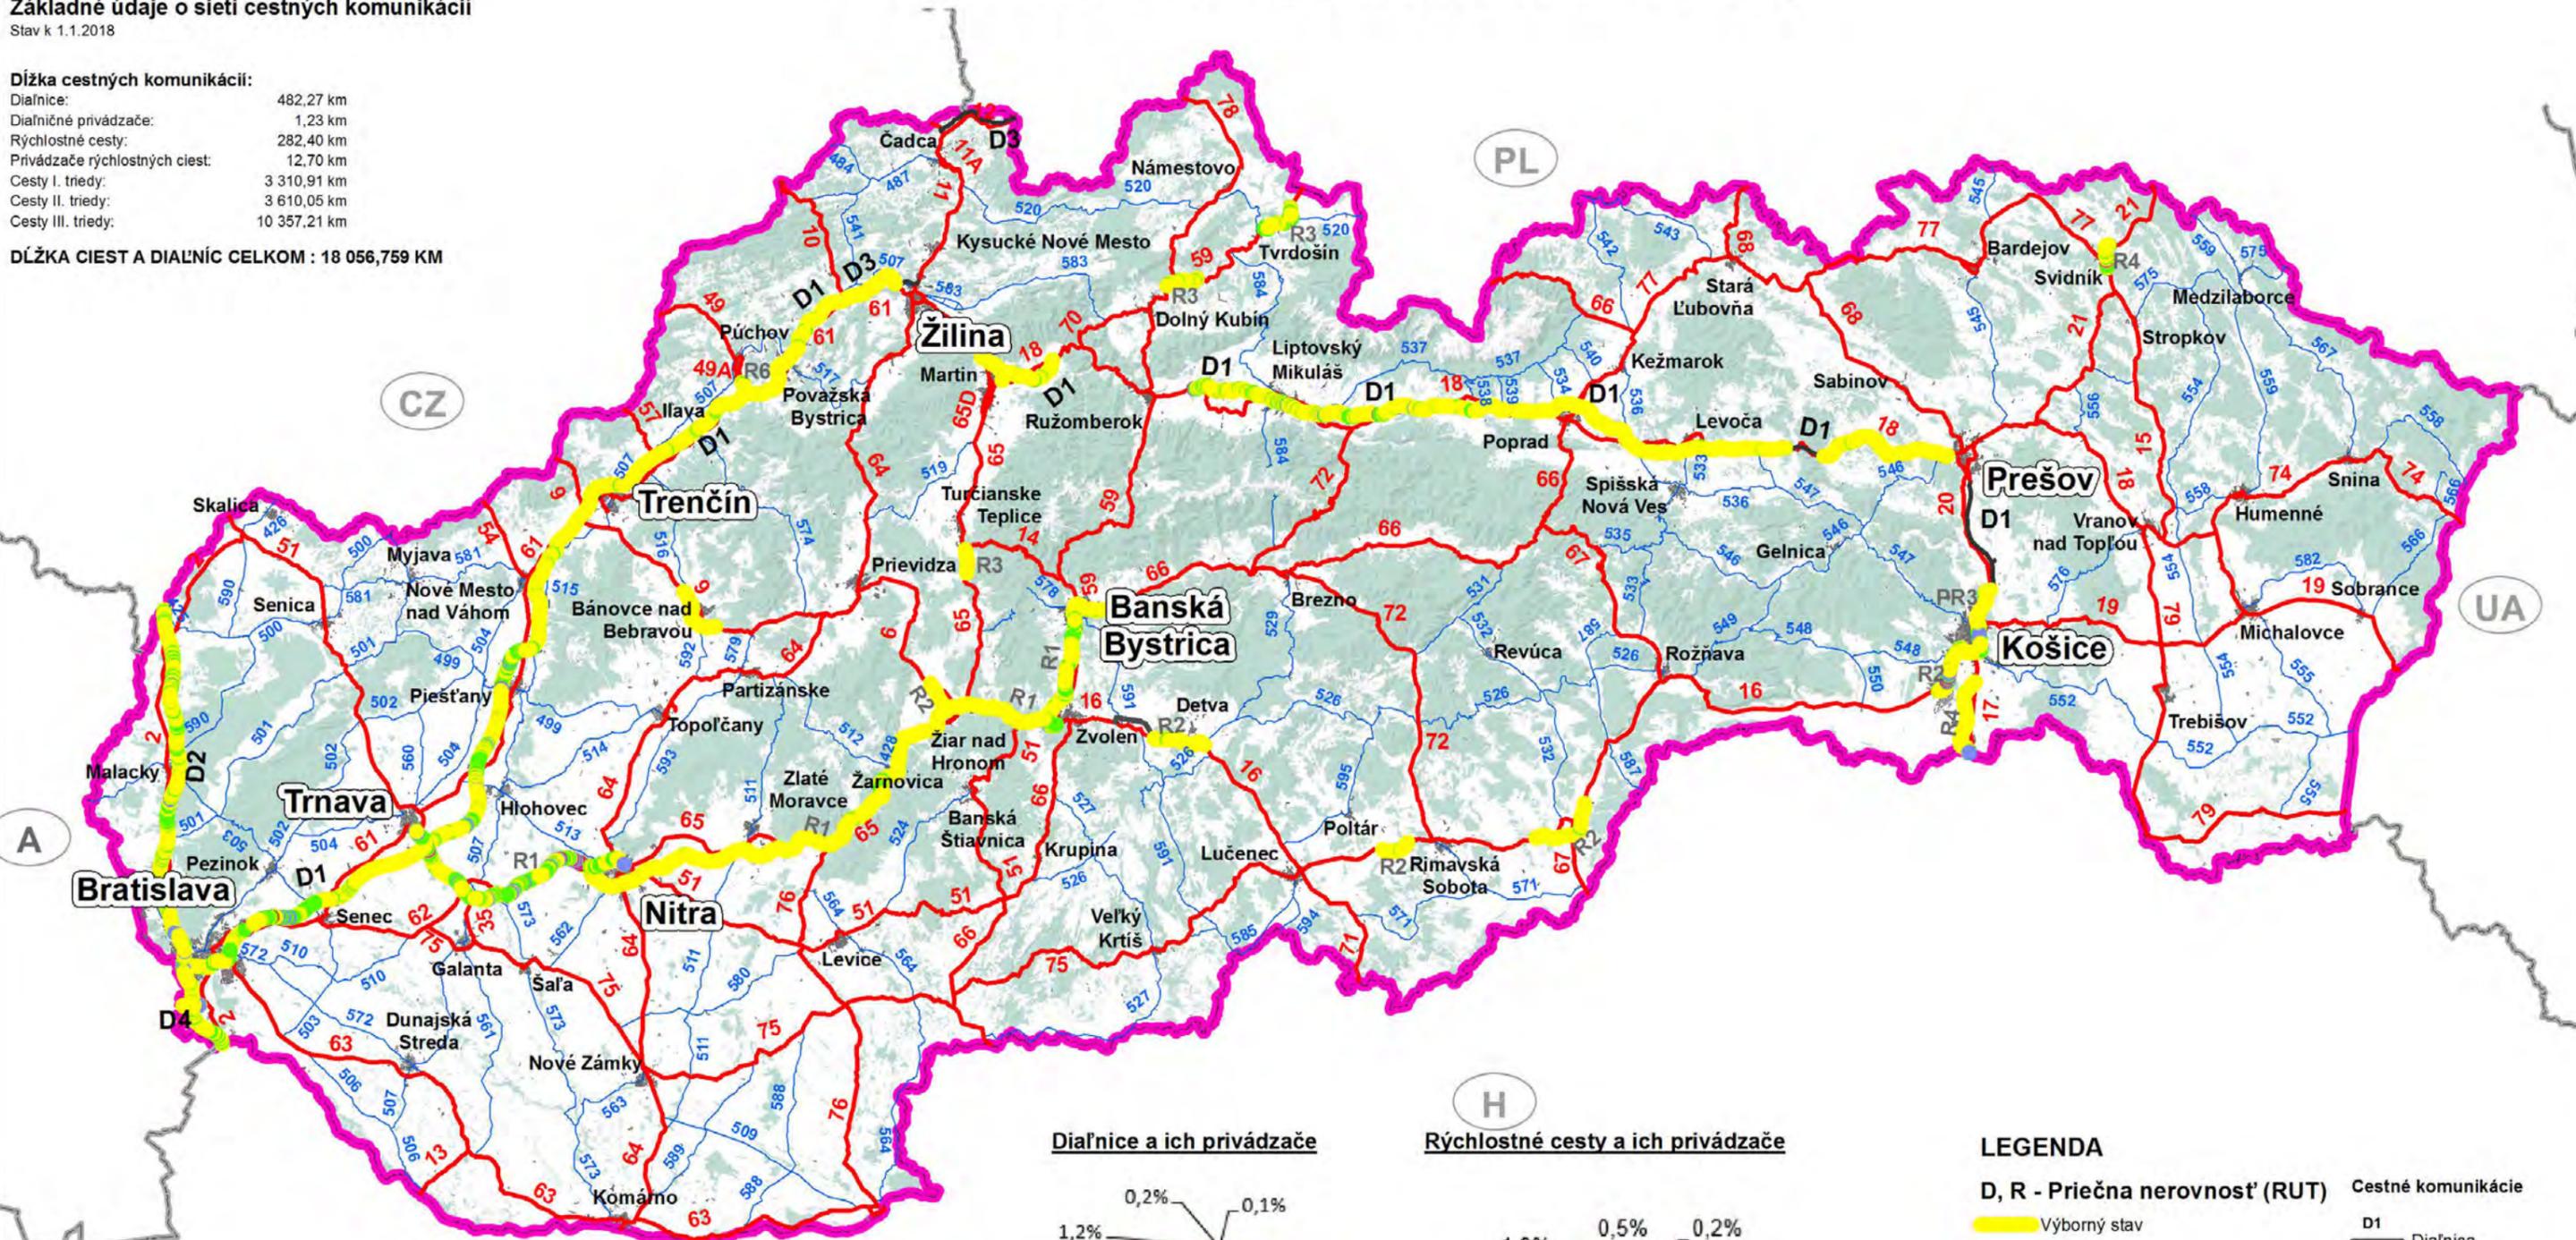
D, R - Priečna nerovnosť (RUT)

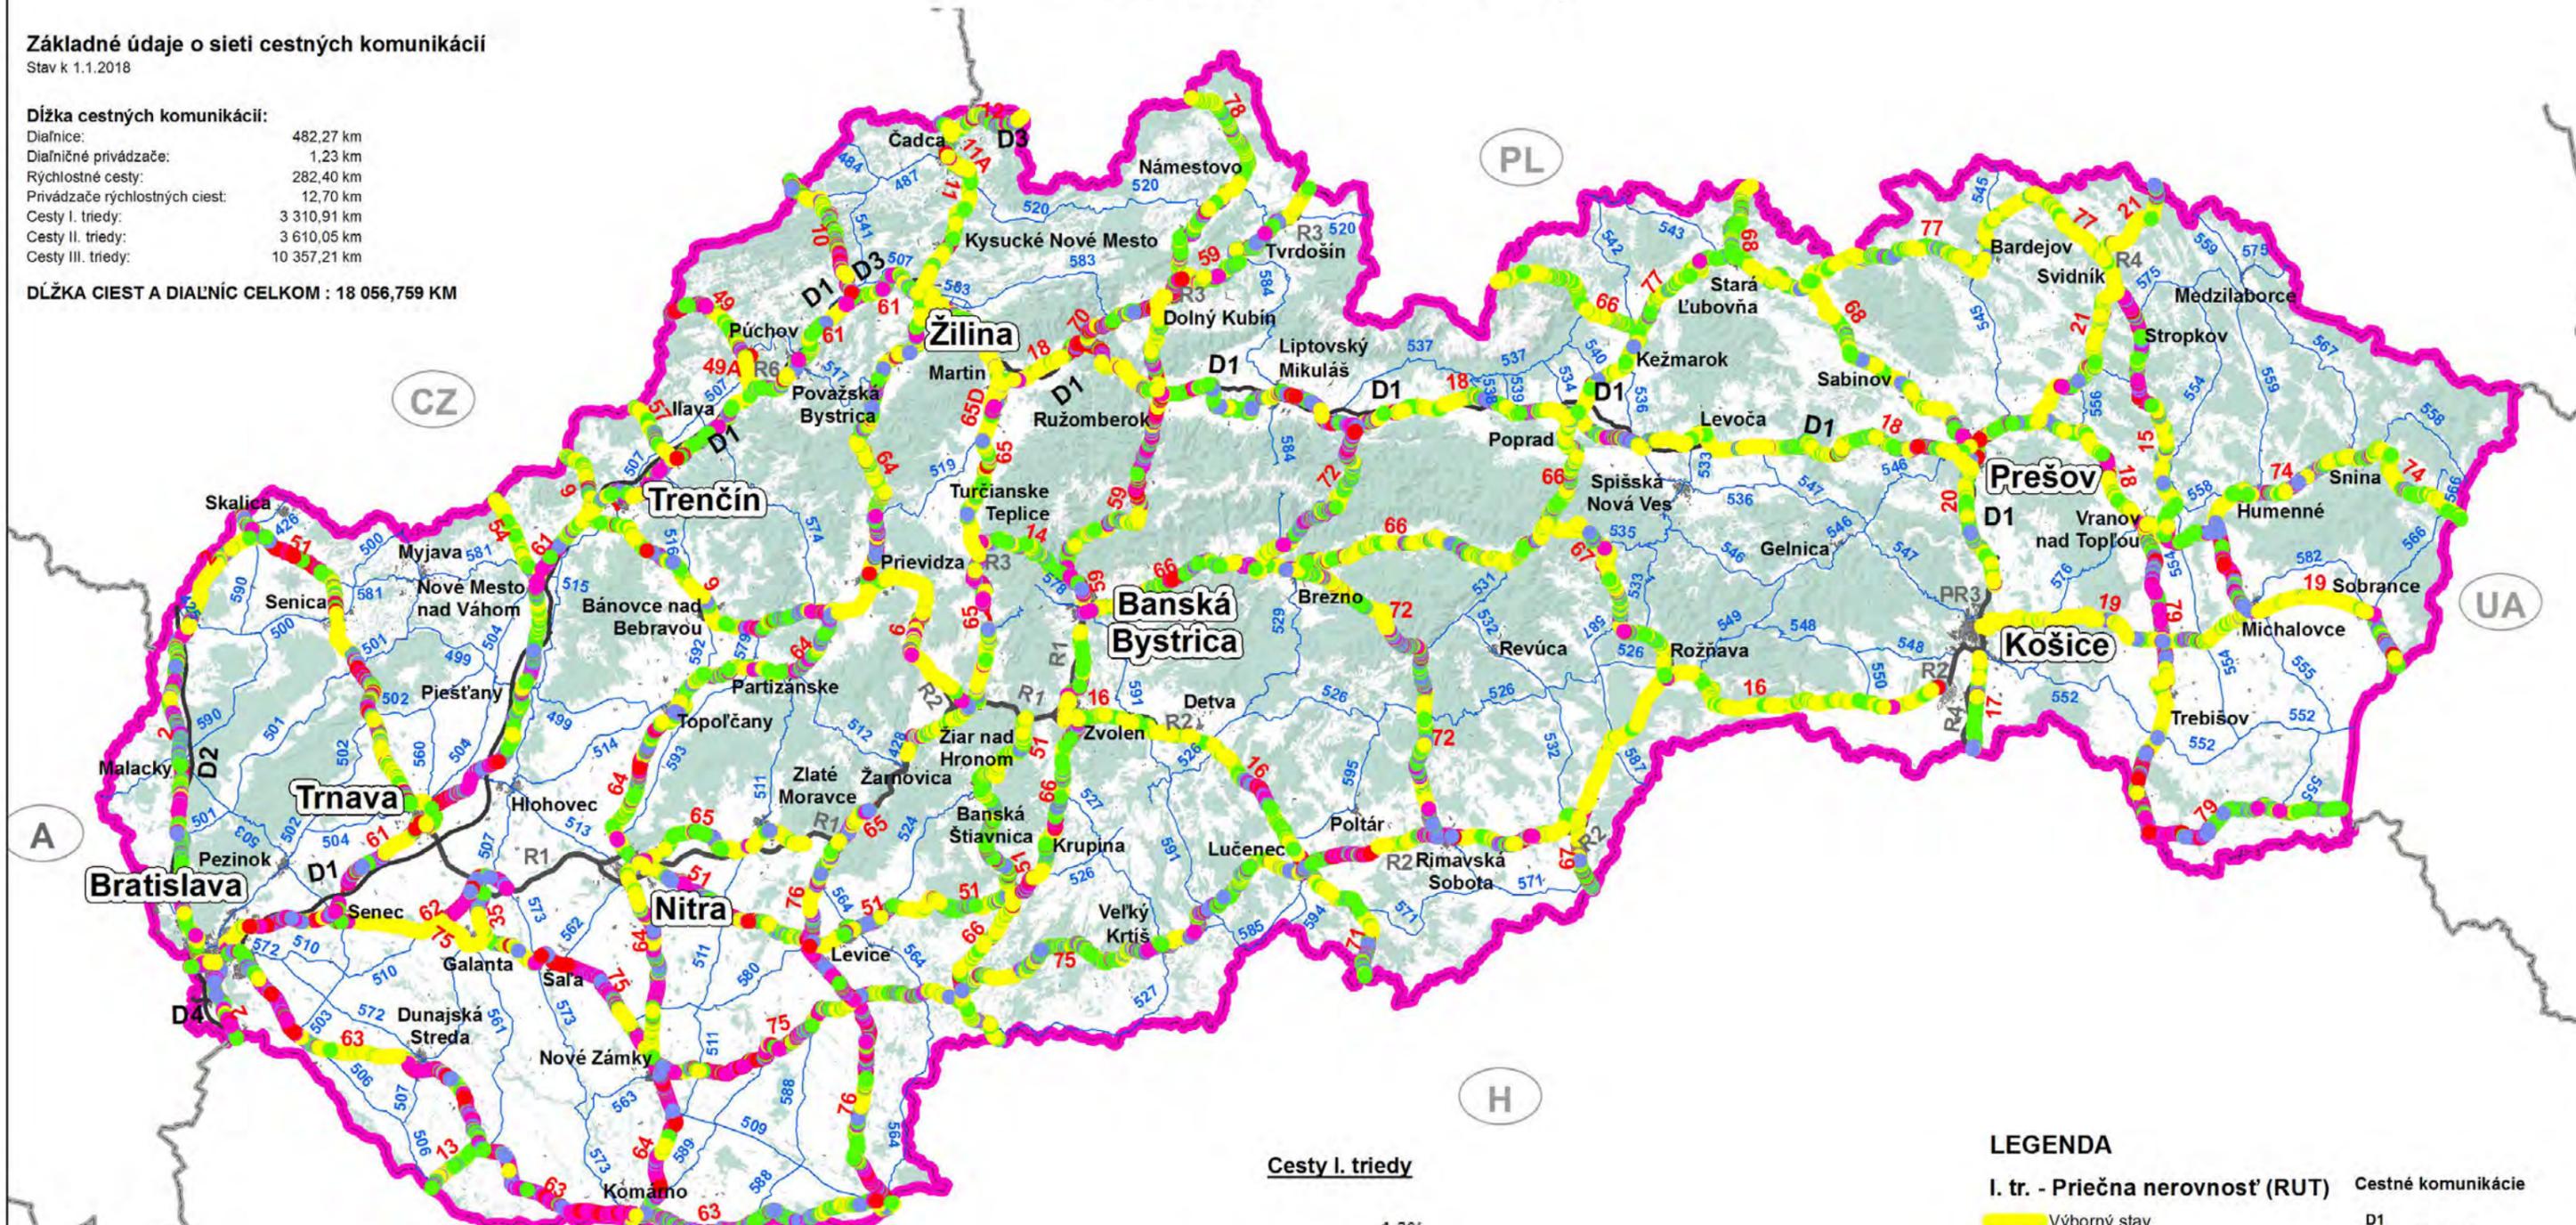
I. tr. - Priečna nerovnosť (RUT)

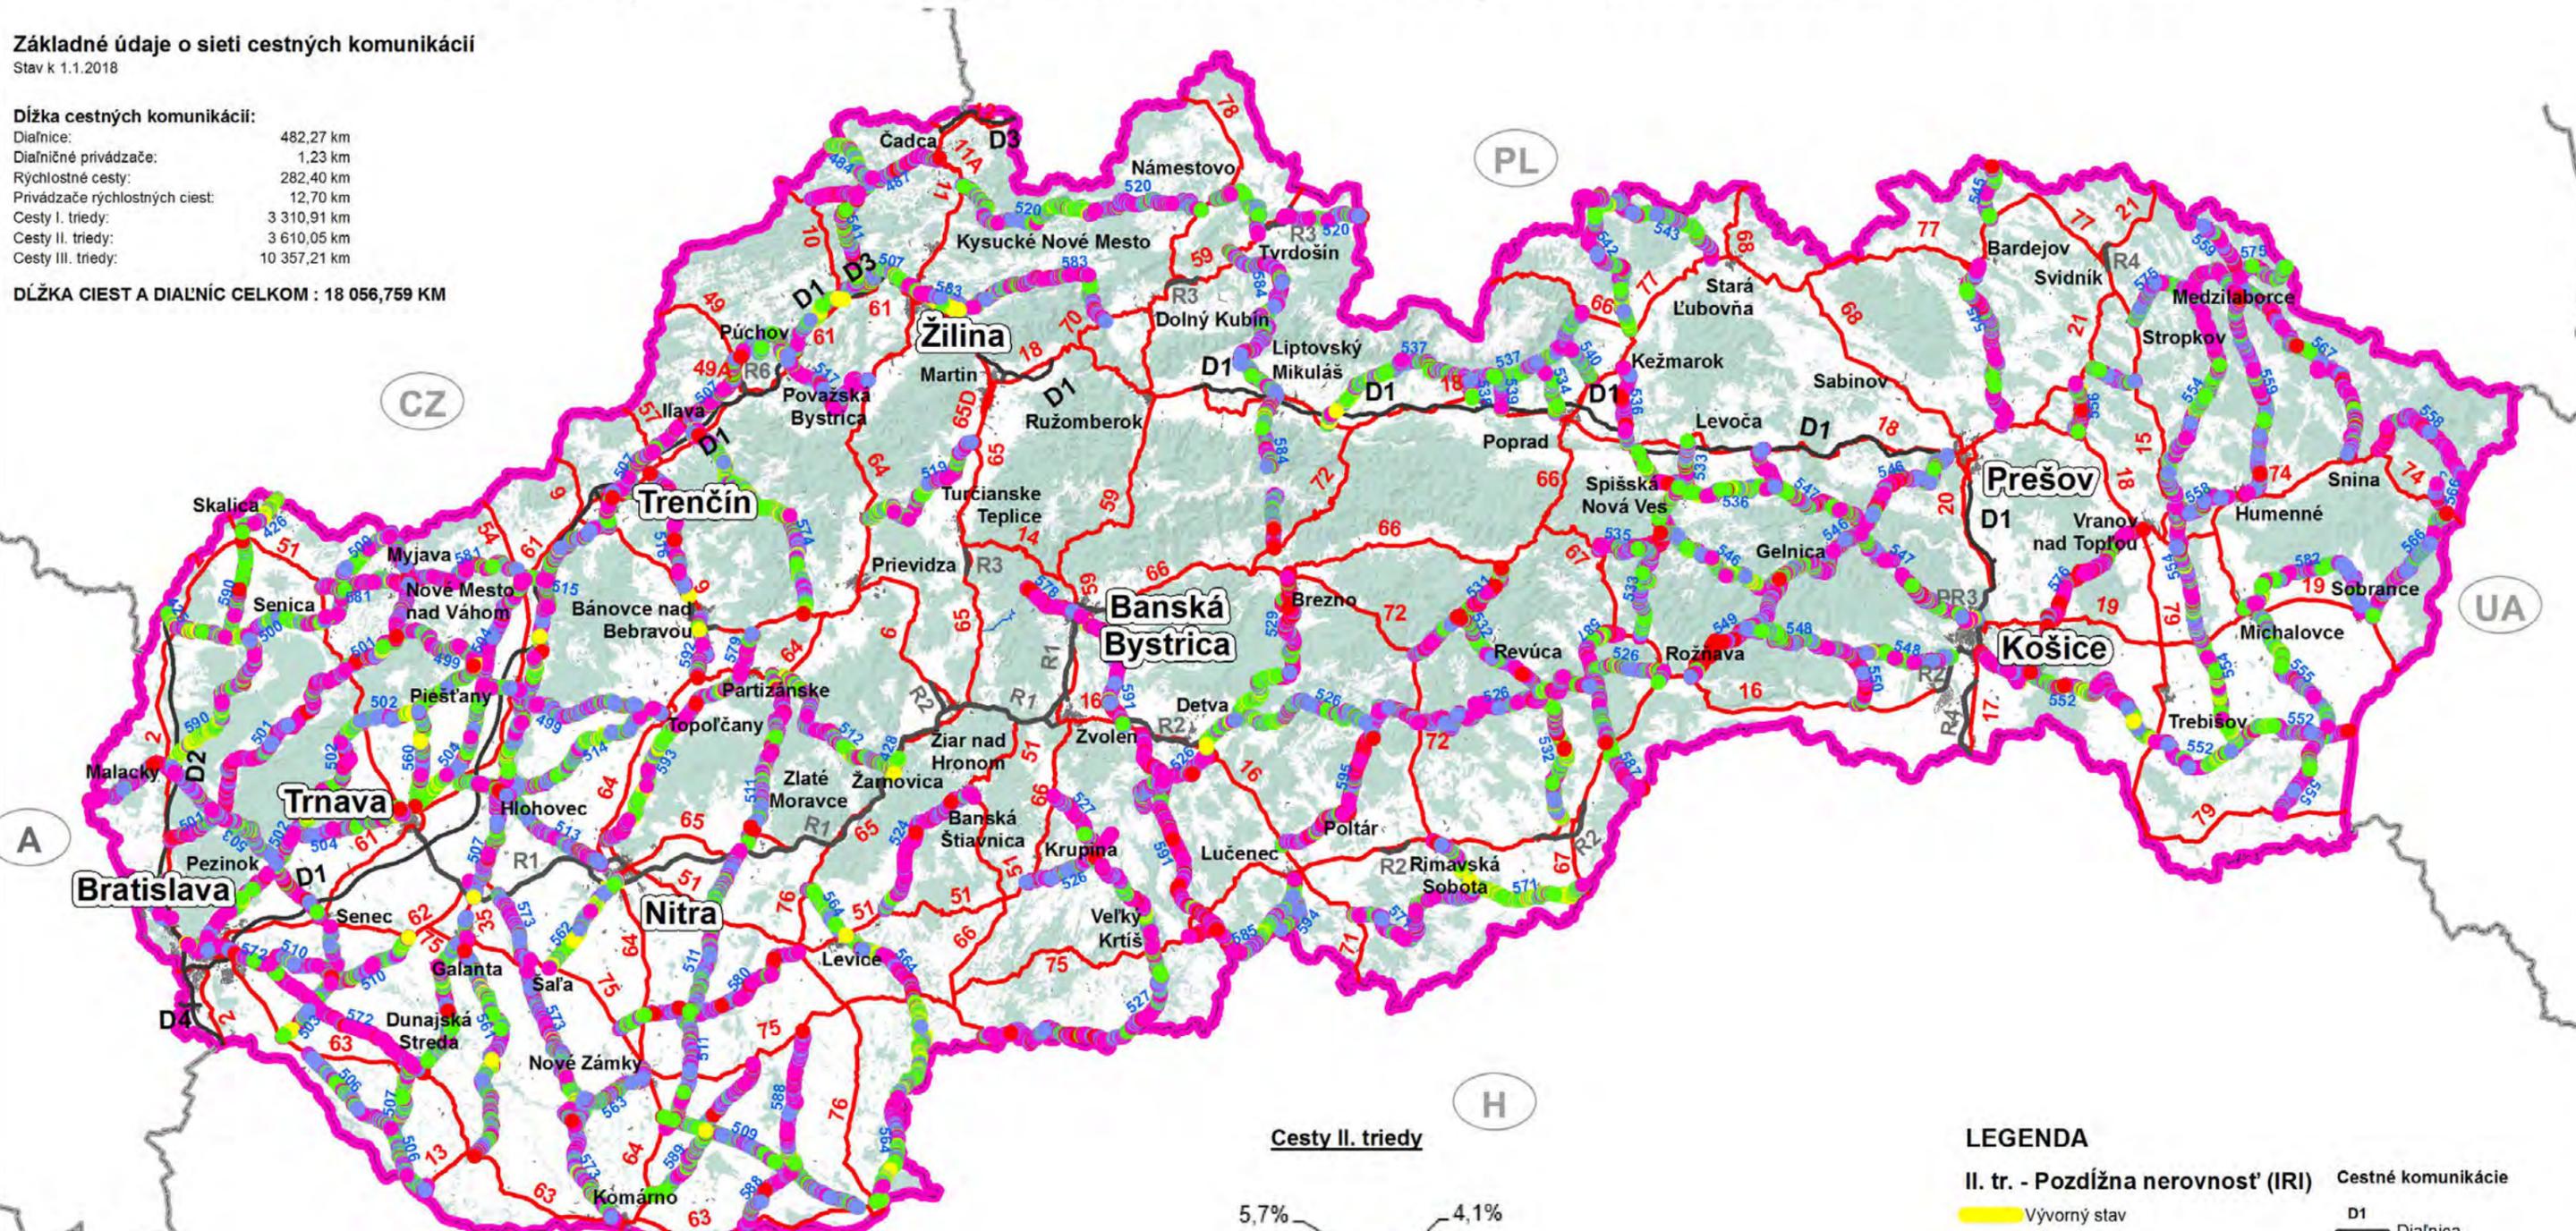
Stav cestnej siete z hľadiska pozdĺžnej nerovnosti - cesty II. triedy, merané úseky v rokoch 2016-2017

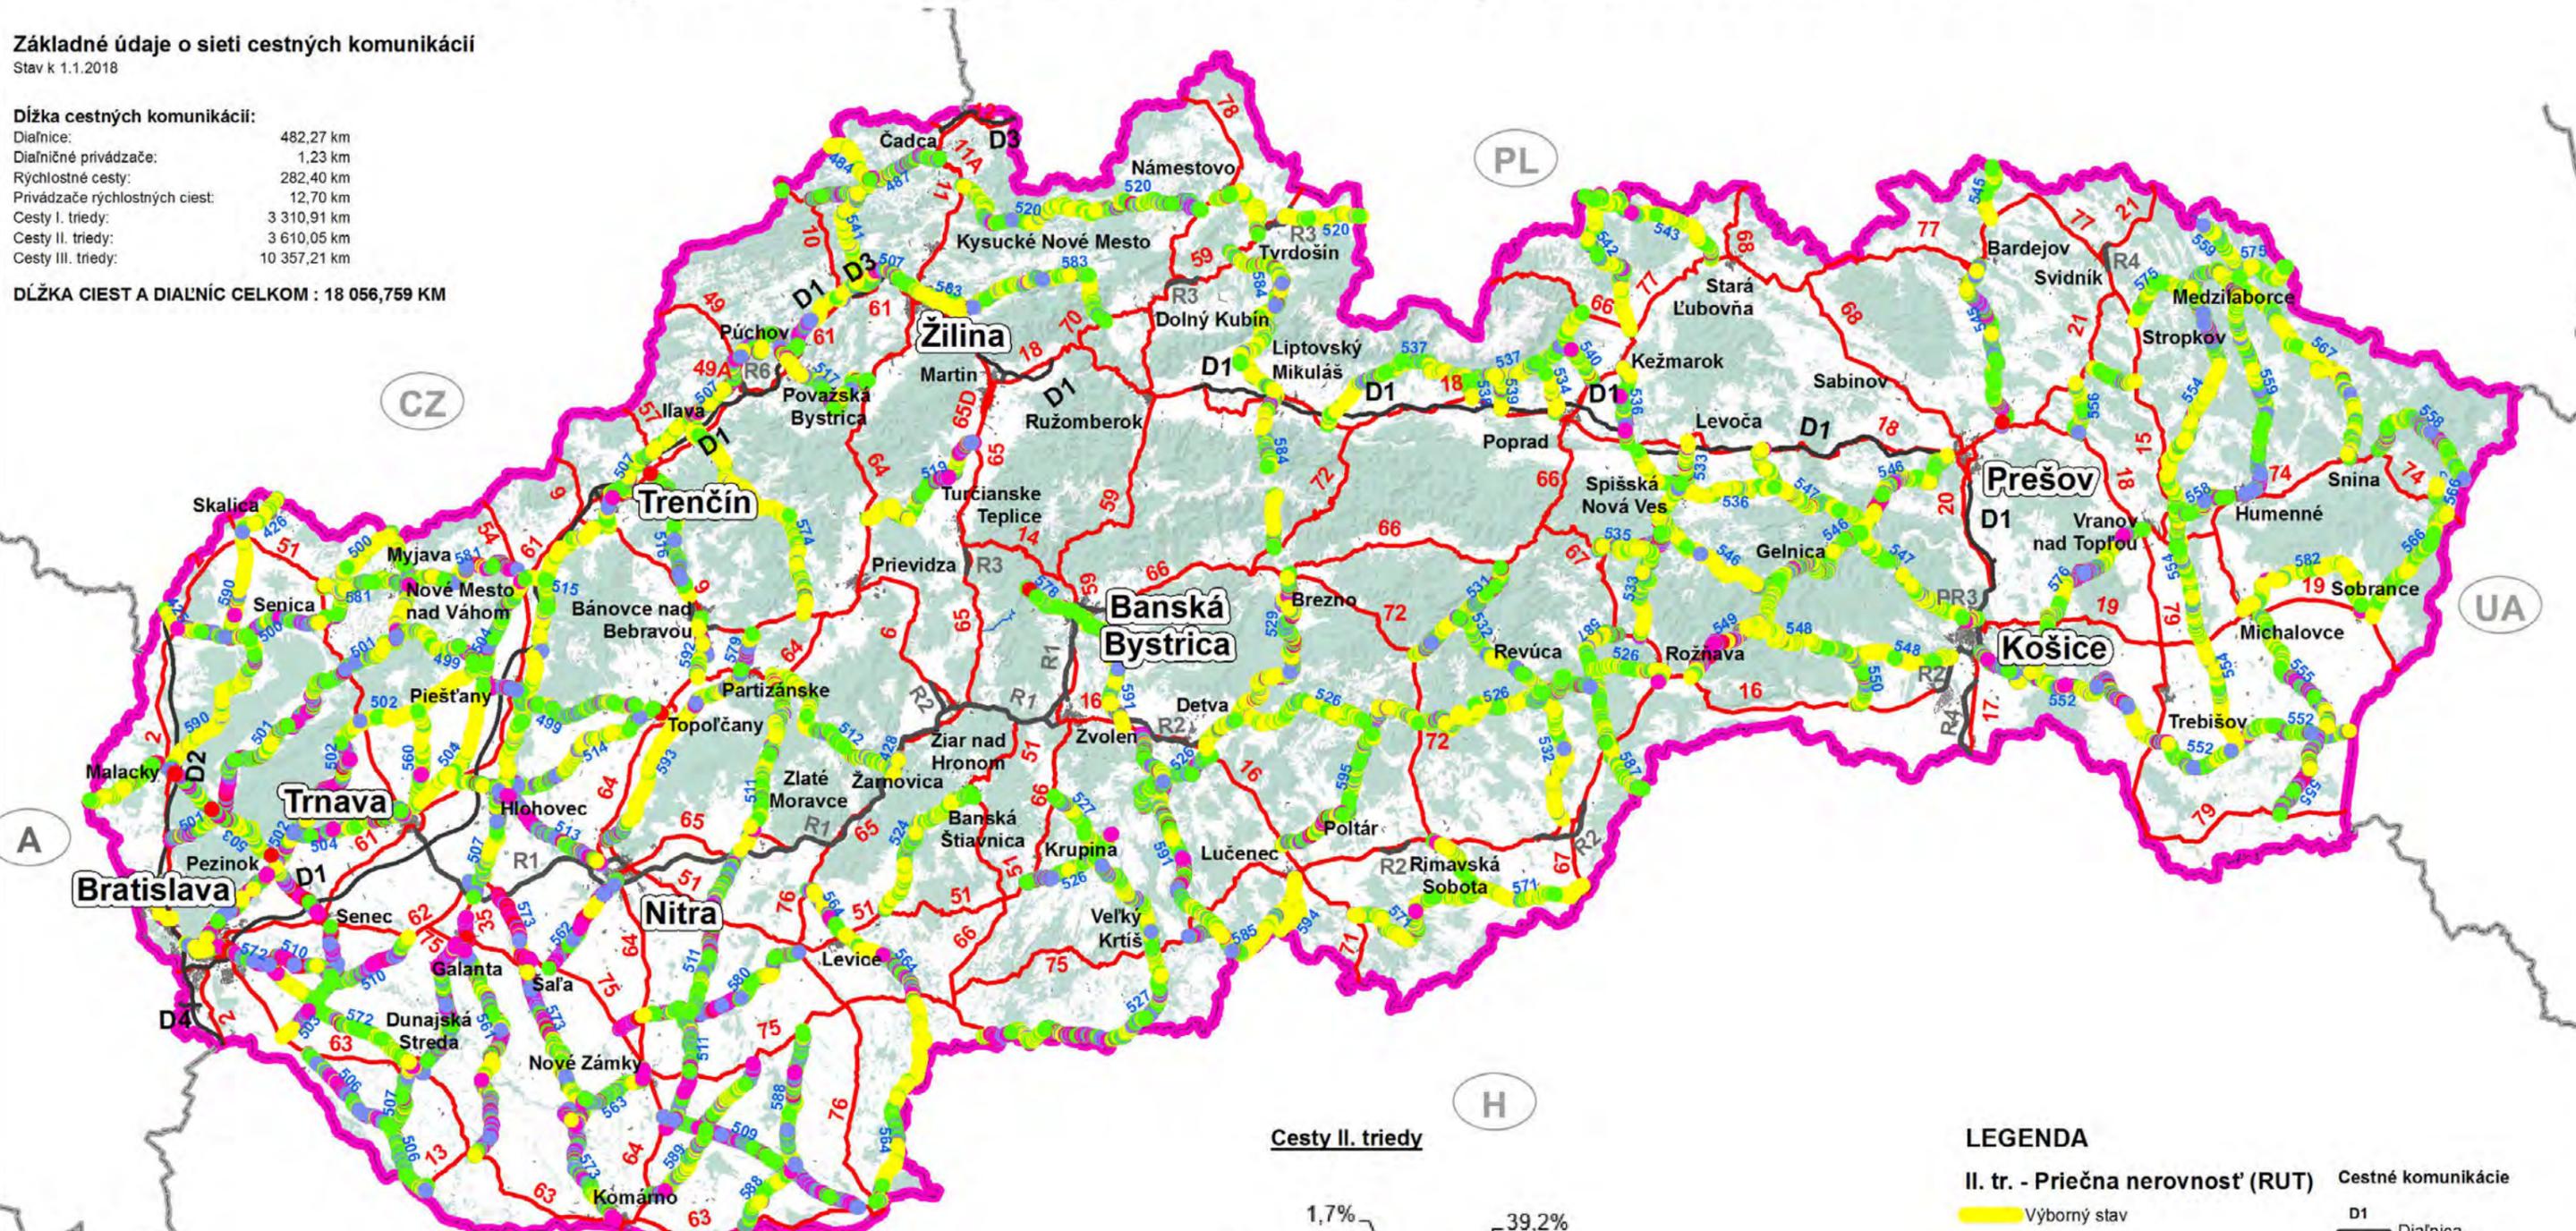
Stav cestnej siete z hľadiska priečnej nerovnosti - cesty II. triedy, merané úseky v rokoch 2016-2017

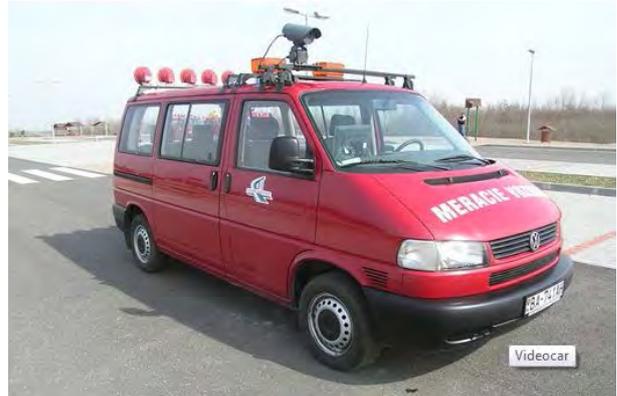
Súbory z Videocar sa pomocou prehliadacieho softvéru SSC CarDIS Browser kontrolujú a čistia od chybných záznamov, kontrolujú sa uzlové dĺžky, poloha javov na cestnej sieti, chybové obrázky sa nahrádzajú opravnými digitálnymi fotografiami.

Súbory sa zoraďujú podľa ciest, okresov, archivujú sa a pomocou programového vybavenia CDB vkladajú do centrálnej geodatabázy.

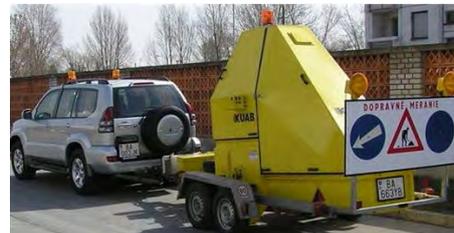
V roku 2016 bol realizovaný zber údajov o únosnosti vozoviek zariadením **KUAB FWD 50**. Merania sa vykonávali podľa technického predpisu s dodržaním noriem pre zber dát zariadením **KUAB FWD 50**. Merania boli realizované na území Slovenskej republiky na diaľniciach rýchlostných cestách a cestách I., II., III., triedy. Väčšina meraní sa vykonávala tzv. šachovnicovým spôsobom s posunom 50% s výnimkou smerovo rozdelených komunikácií a iných špeciálnych požiadaviek.

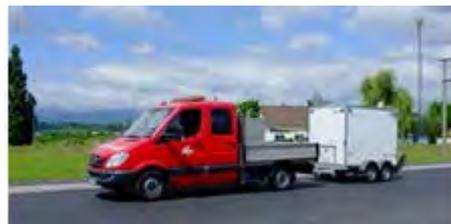
Zariadenie LineScan umožňuje rýchly kontinuálny zber dát. Záznam povrchu vozovky je automatizovaný a nie je ovplyvnený subjektívnym faktorom. Rozsah nasnímaných dát je priamo závislý od technického vybavenia zariadenia.
