***Odbor cestnej databanky - 2100***

# **CELKOVÝ PREHLÁD STAVU VOZOVIEK CESTNÝCH KOMUNIKÁCIÍ SR**

***Stav siete cestných komunikácií k: 1.1.2021***

**STAV CESTNEJ SIETE Z HLADISKA PRIEČNEJ A  
POZDĽŽNEJ ROVINATOSTI**

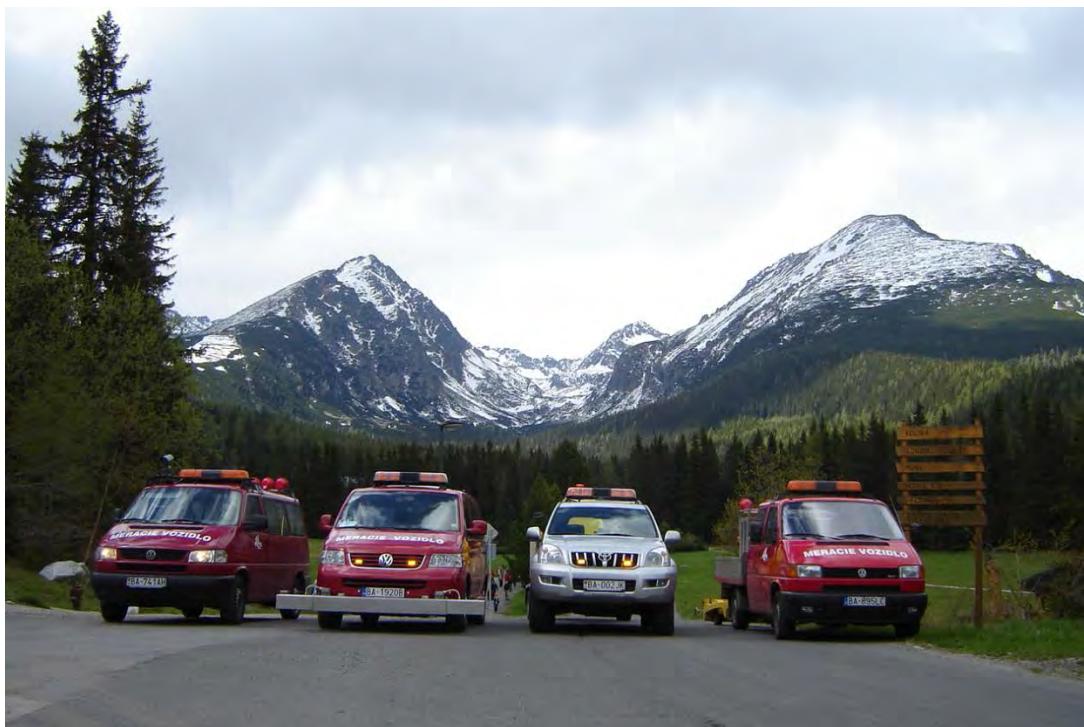
Diagnostická technika Slovenskej správy ciest

**PROFILOGRAPH GE:** slúži na meranie pozdĺžnej a priečnej nerovnosti vozoviek, smerového a výškového vedenia trasy cestných komunikácií, pozdĺžneho a priečneho sklonu vozoviek,

**SKIDDOMETER BV-11:** slúži na meranie pozdĺžneho šmykového trenia vozovky,

**KUAB FWD - 50:** slúži na zistenie únosnosti vozovky,

**VIDEOCAR:** je určený na vytváranie videopasportu cestnej siete a vykonávanie rýchlych vizuálnych prehliadok.

**LINESCAN :** zariadenie slúži na vykonávanie záznamu porúch vozovky

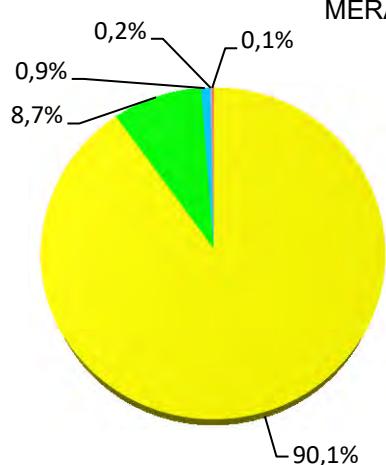
## VYJAZDENÉ KOĽAJE / RUT

**DIAĽNICE / D** na základe meraní vyjazdených koľají a na základe meraní pozdĺžnej nerovnosti /IRI/

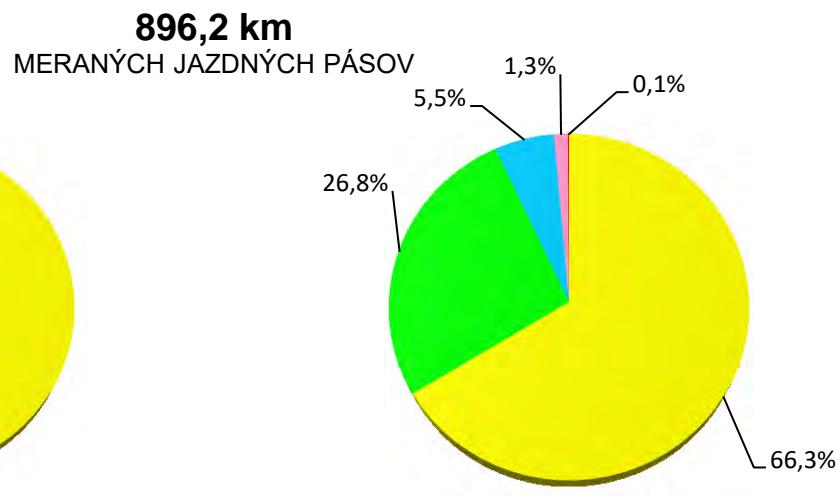
## POZDĽŽNA NEROVNOSŤ /IRI/

### DIAĽNICE / D

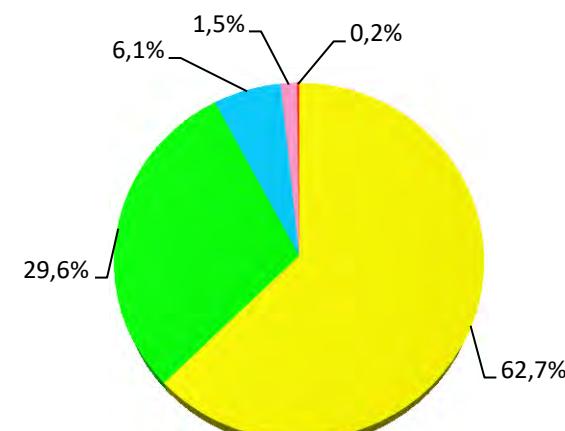
**DIAĽNICE / D** na základe meraní priečnej (RUT) a pozdĺžnej nerovnosti /IRI/

**896,2 km**

VELMI DOBRY VD [km]	DOBRY D [km]	VYHOUVUJUCI V [km]	NEVYHOUVUJ. NV [km]	HAVARIJNY H [km]
561,8	264,9	54,6	13,2	1,6

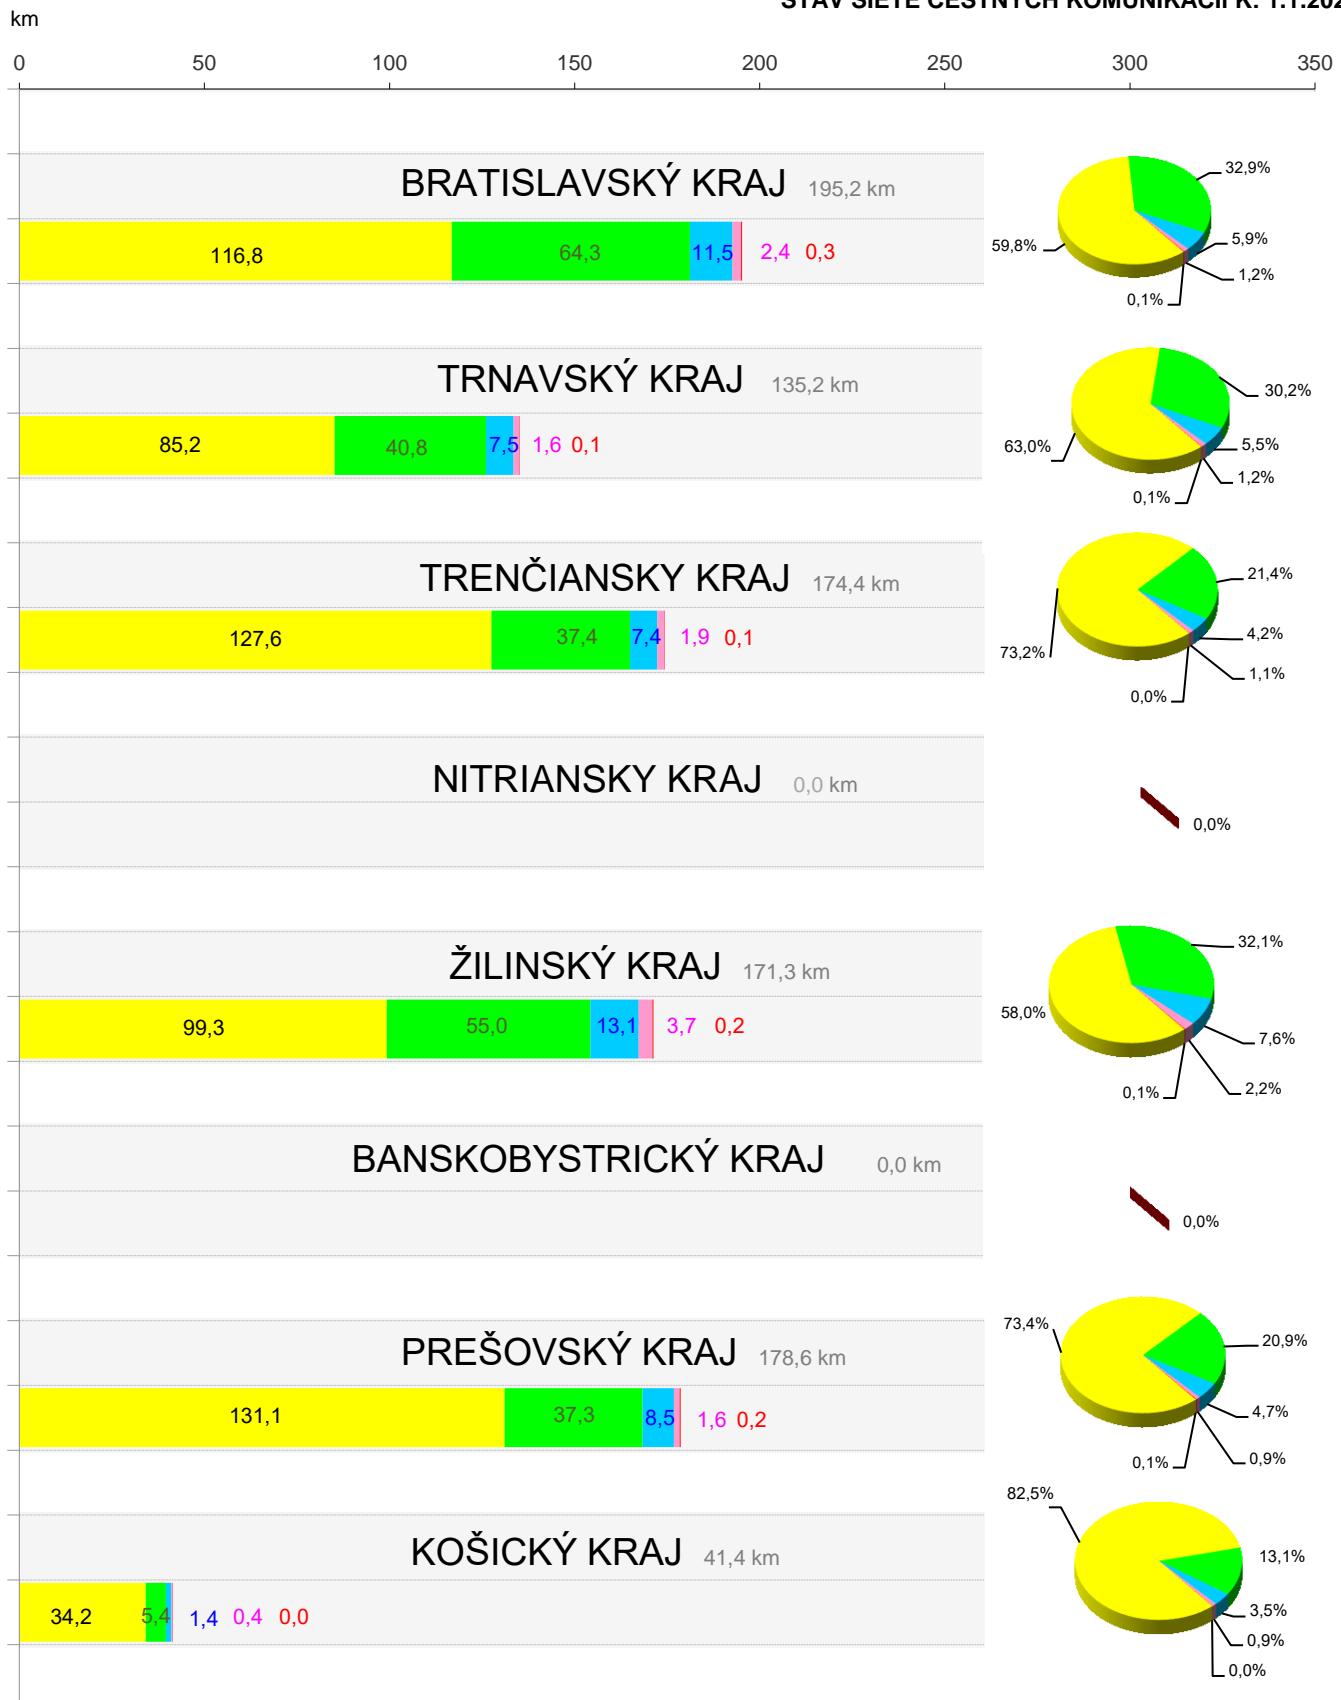
# Diaľnice / D z hľadiska pozdĺžnej nerovnosti (IRI)

- stav ciest na základe meraní vykonaných v roku 2020 diagnostickou technikou

**ÚZEMNÉ ČLENENIE: SR - KRAJE**

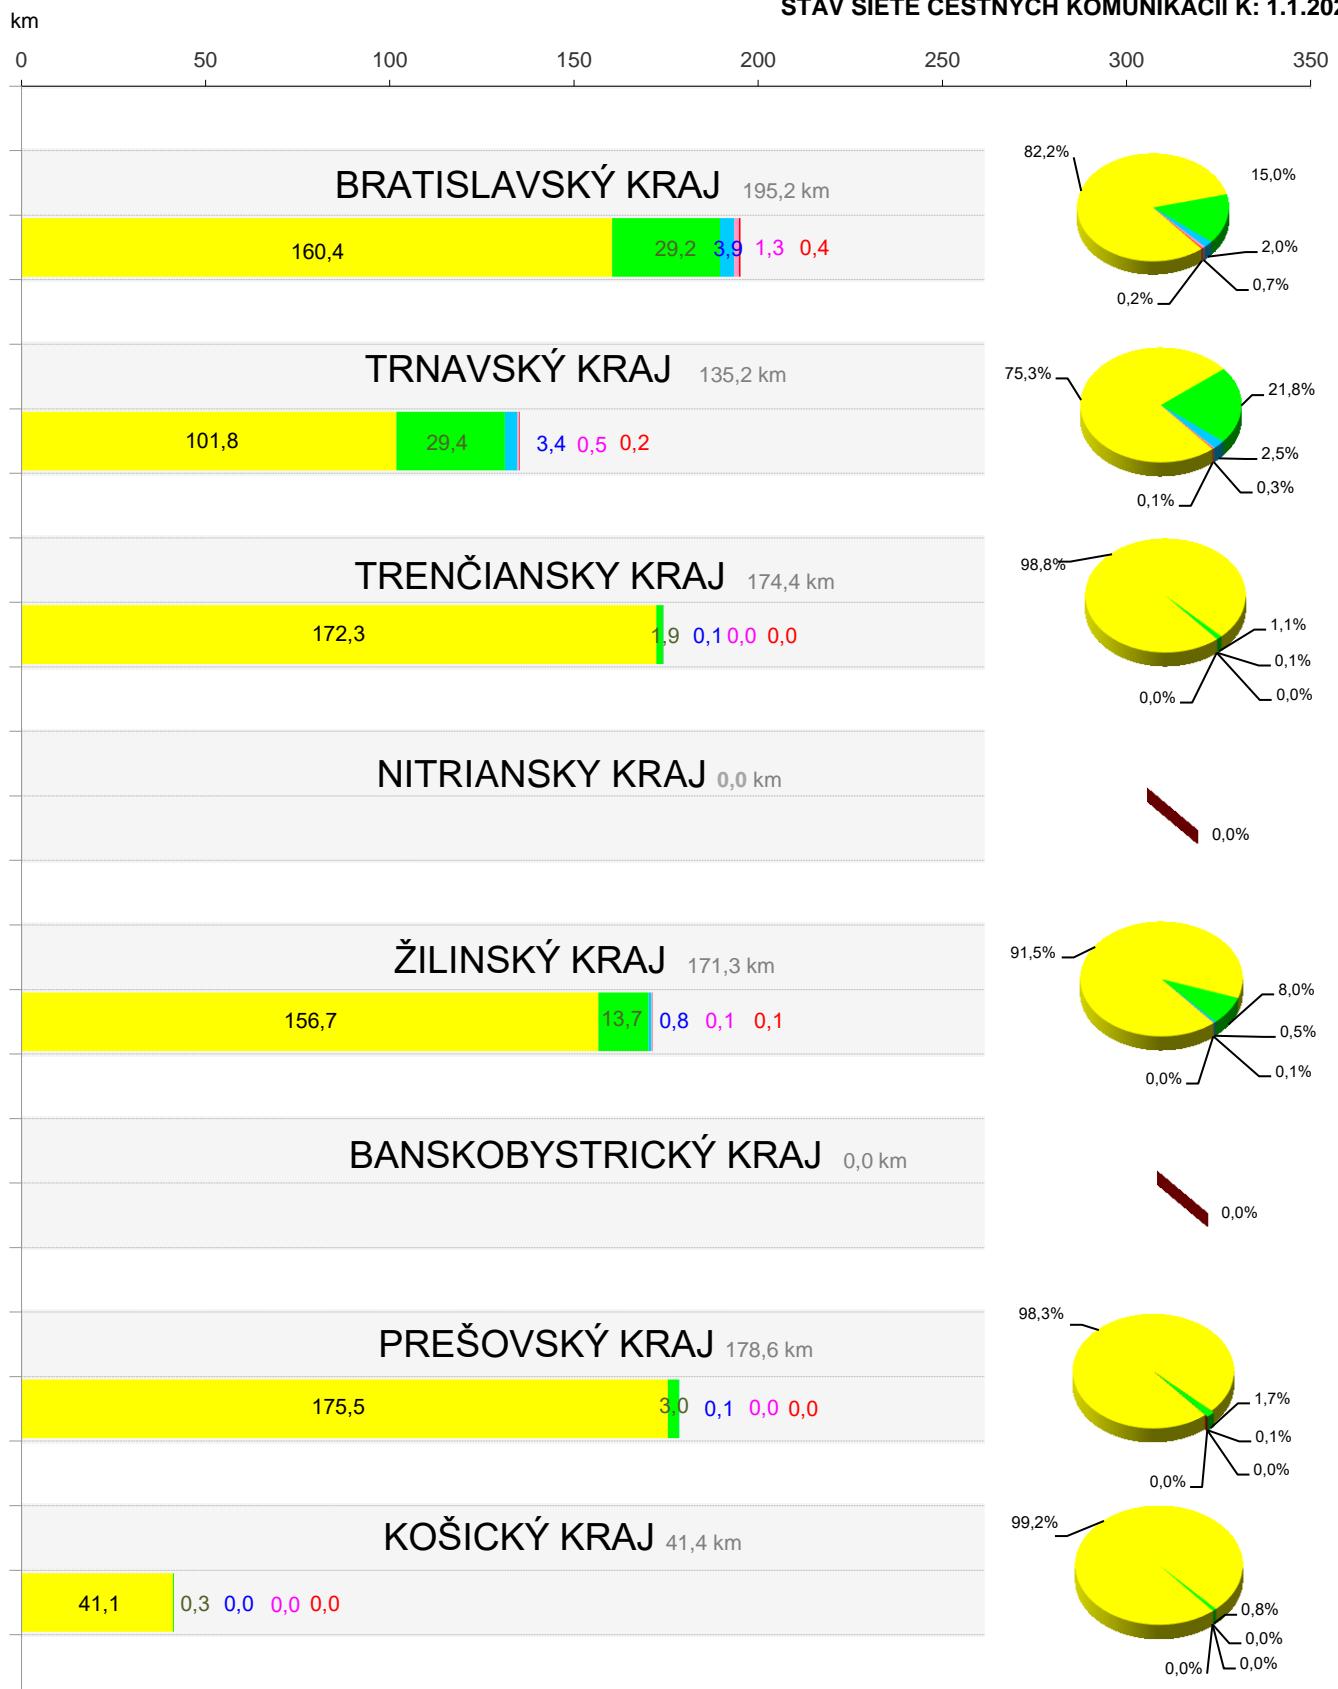
# Diaľnice / D z hľadiska vyjazdených koľají

- stav ciest na základe meraní vykonaných v roku 2020 diagnostickou technikou

**ÚZEMNÉ ČLENENIE: SR - KRAJE**

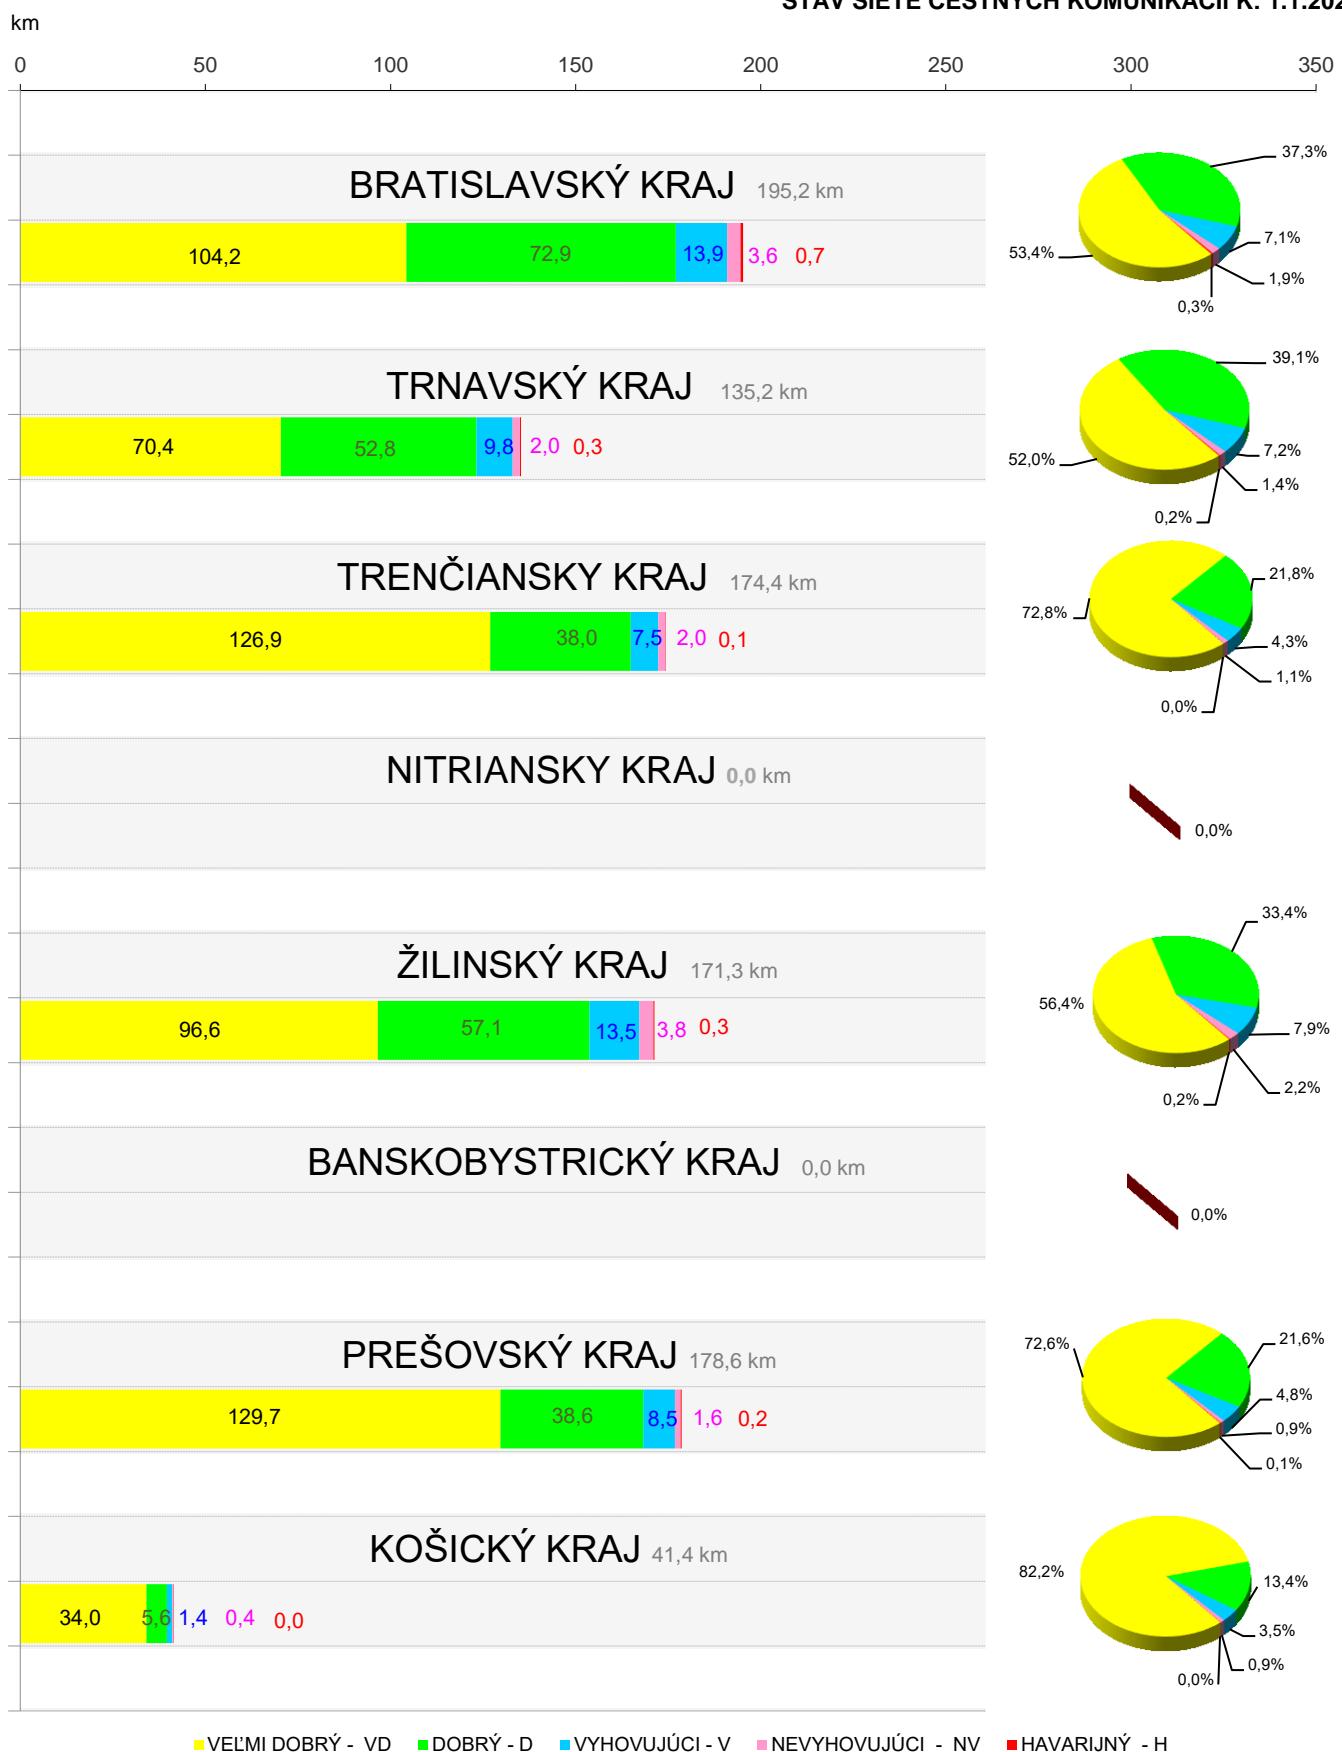
# Diaľnice / D z hľadiska vyjazdených koľají a pozdĺžnej nerovnosti /IRI/

- stav ciest na základe meraní vykonaných v roku 2020 diagnostickou technikou  
**ÚZEMNÉ ČLENENIE: SR - KRAJE**

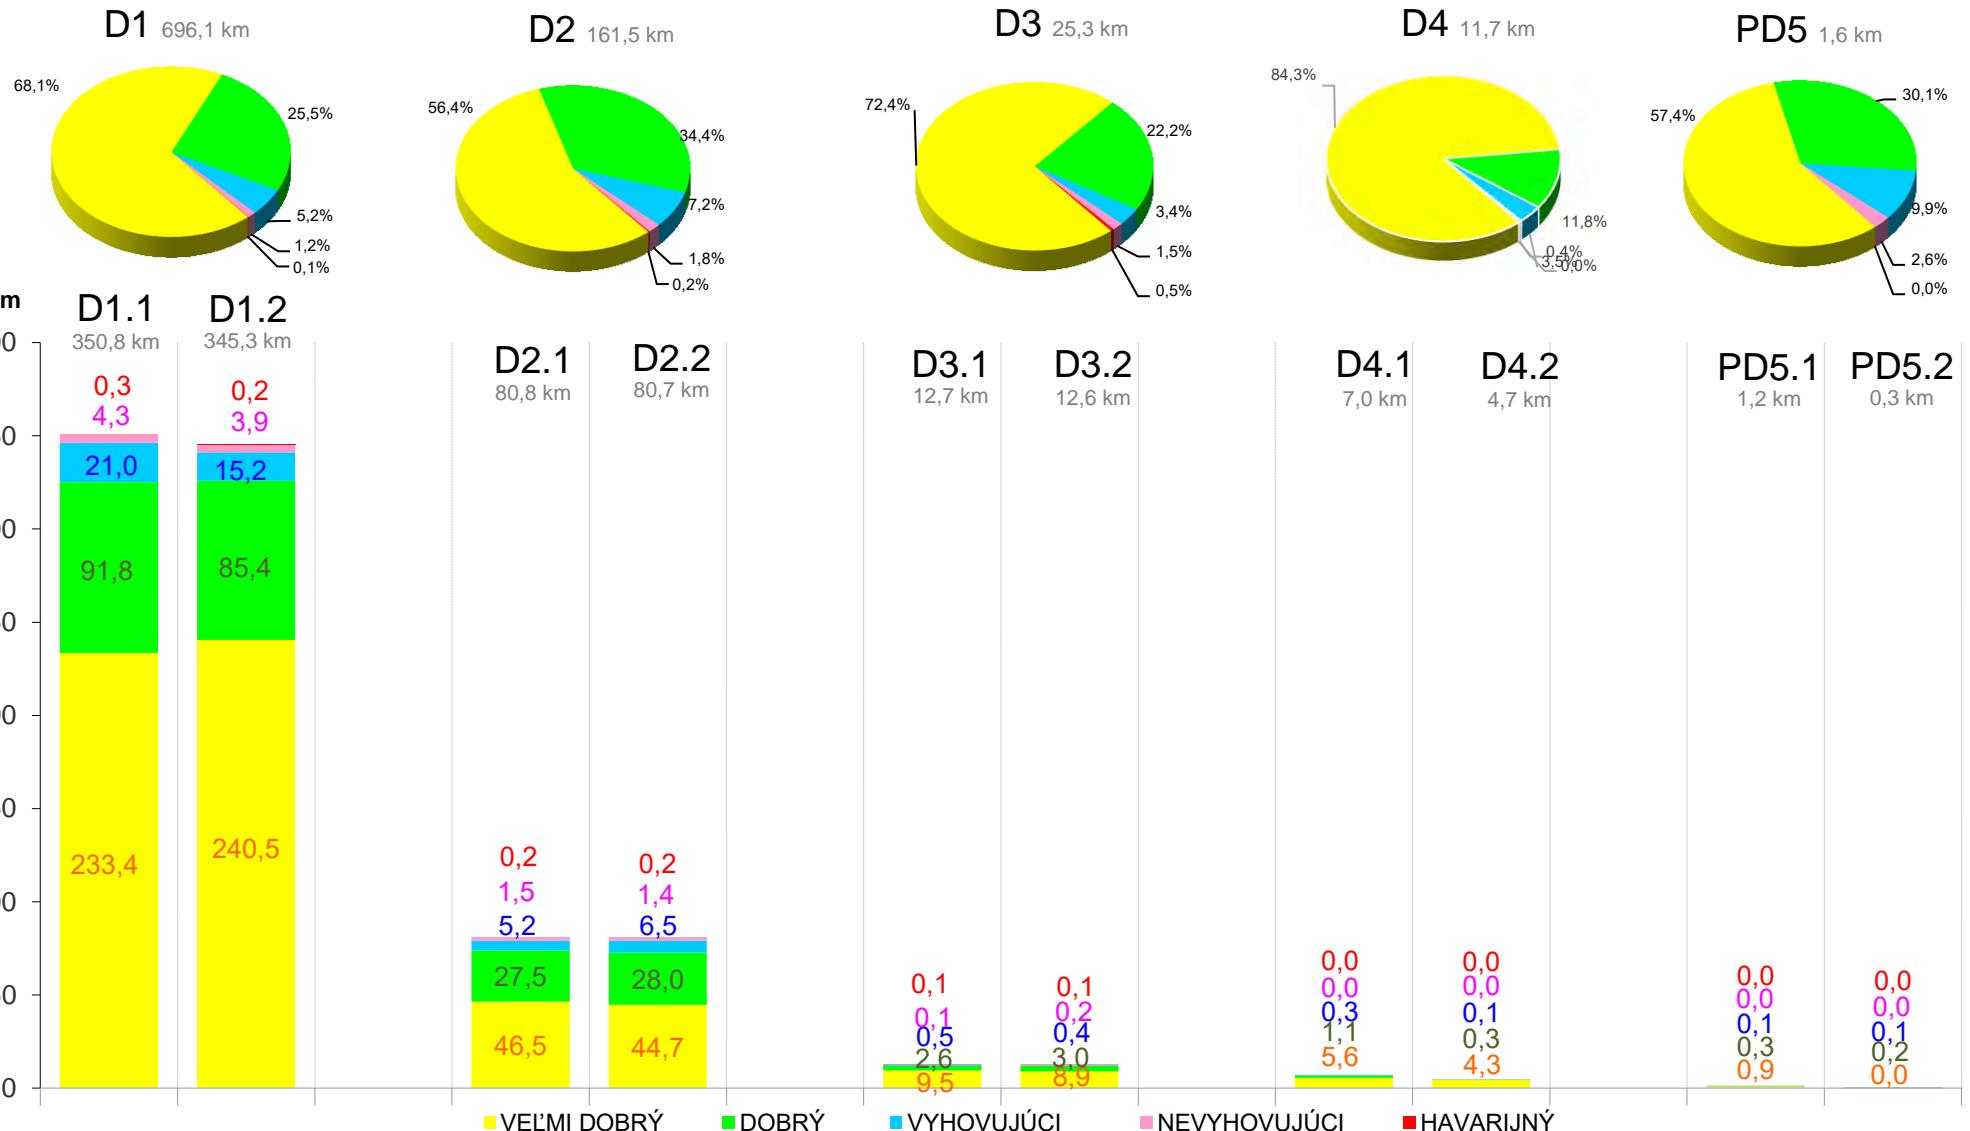
# Diaľnice / D z hľadiska pozdĺžnej nerovnosti /IRI/

- stav ciest na základe meraní vykonalých v roku 2020 diagnostickou technikou
- rozdelenie podľa orientácie jazdných pásov

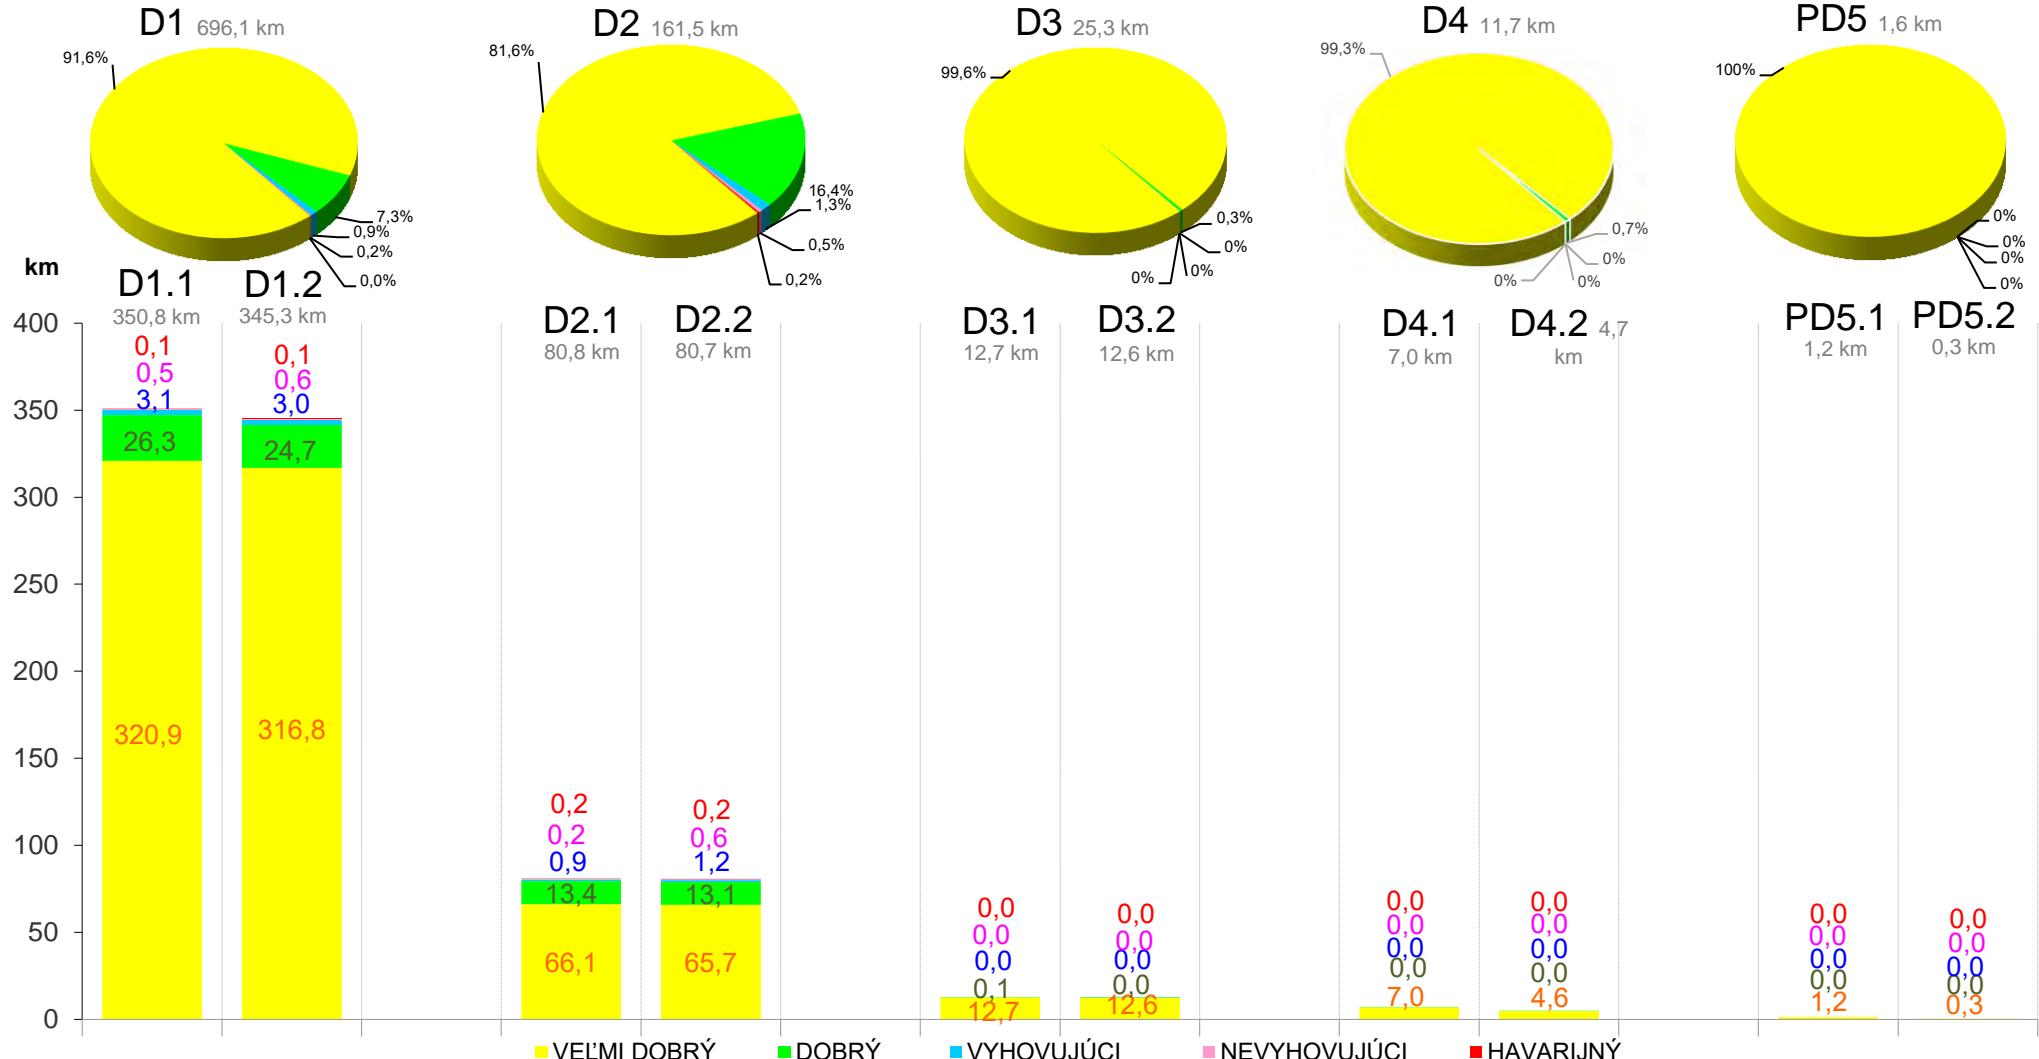
# Diaľnice / D z hľadiska vyjazdených koľají

- stav ciest na základe meraní vykonalých v roku 2020 diagnostickou technikou
- rozdelenie podľa orientácie jazdných pásov

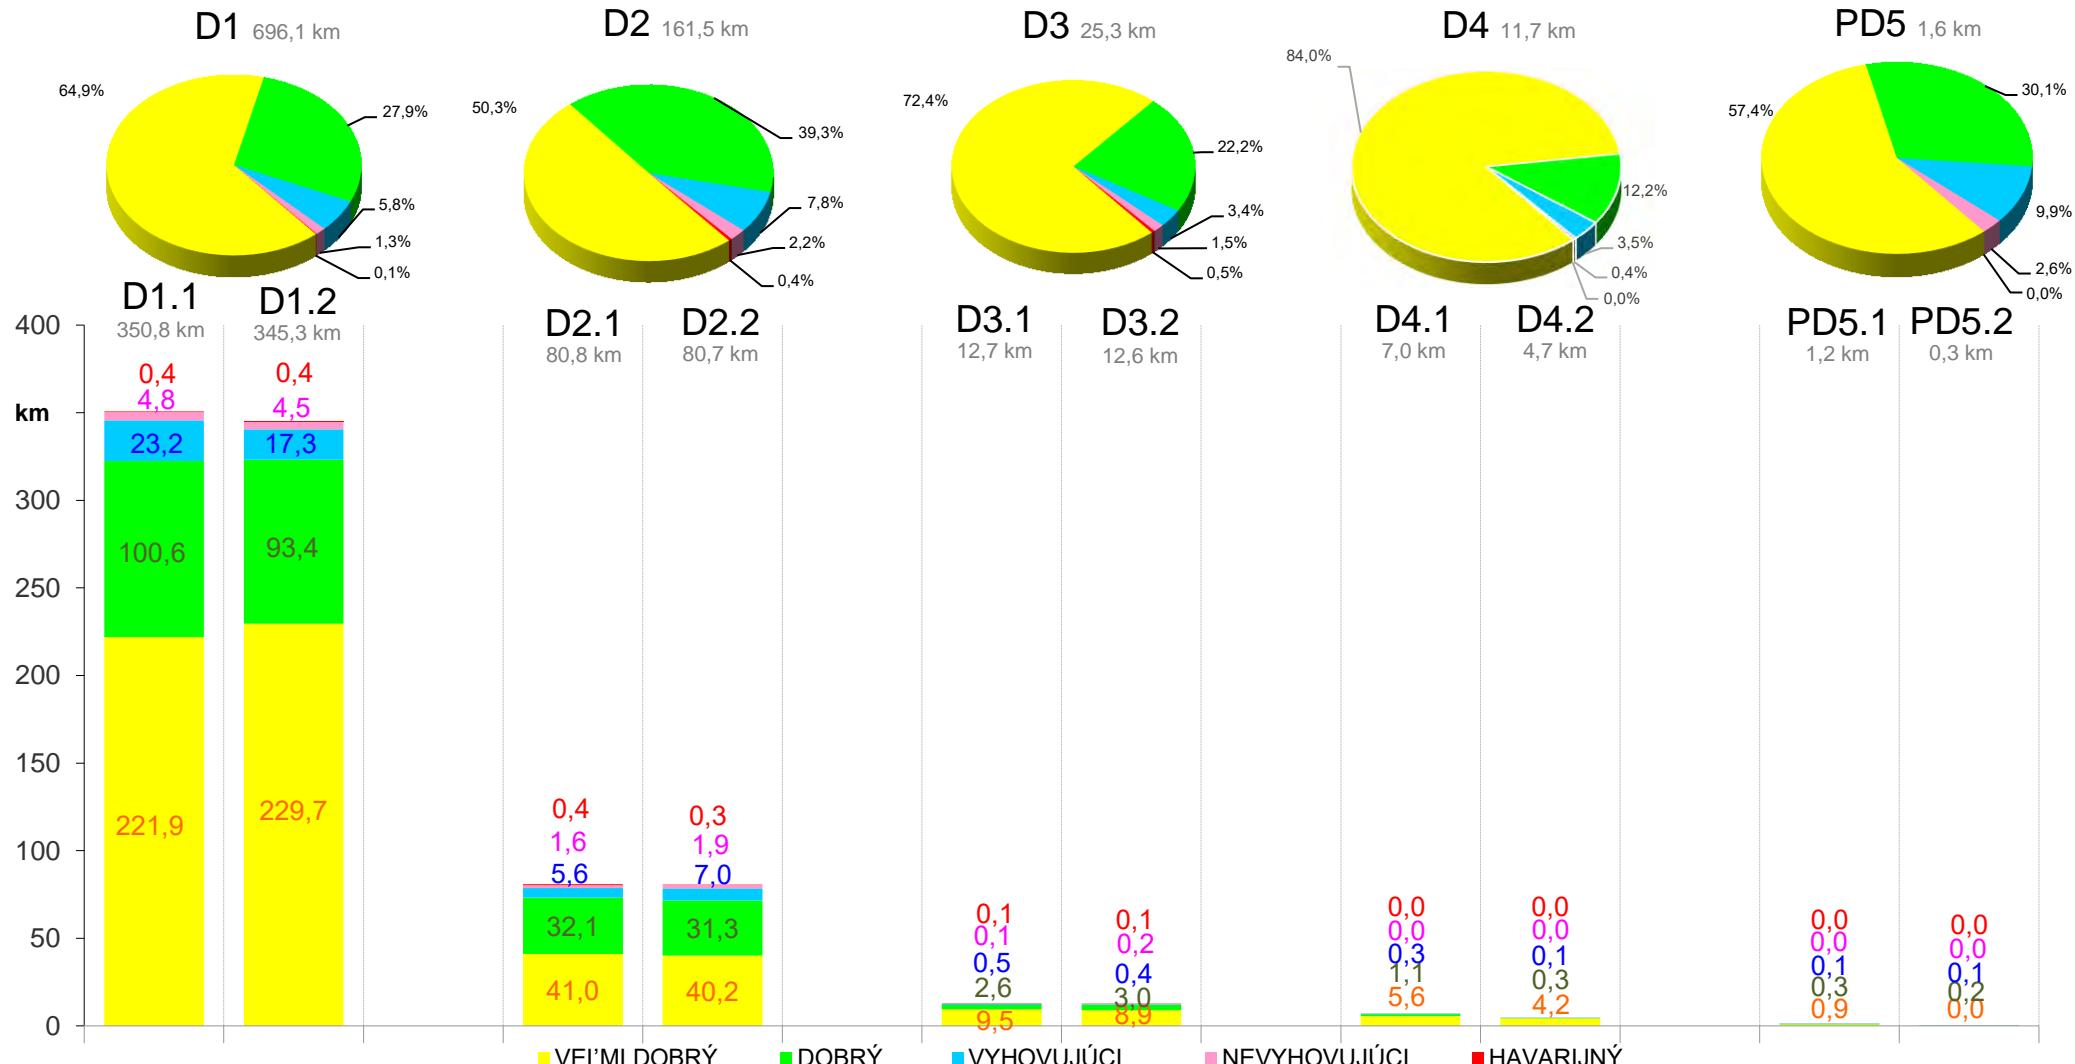
# Diaľnice / D z hľadiska pozdĺžnej nerovnosti /IRI/ a vyjazdených koľají

- stav ciest na základe meraní vykonaných v roku 2020 diagnostickou technikou

- rozdelenie podľa orientácie jazdných pásov

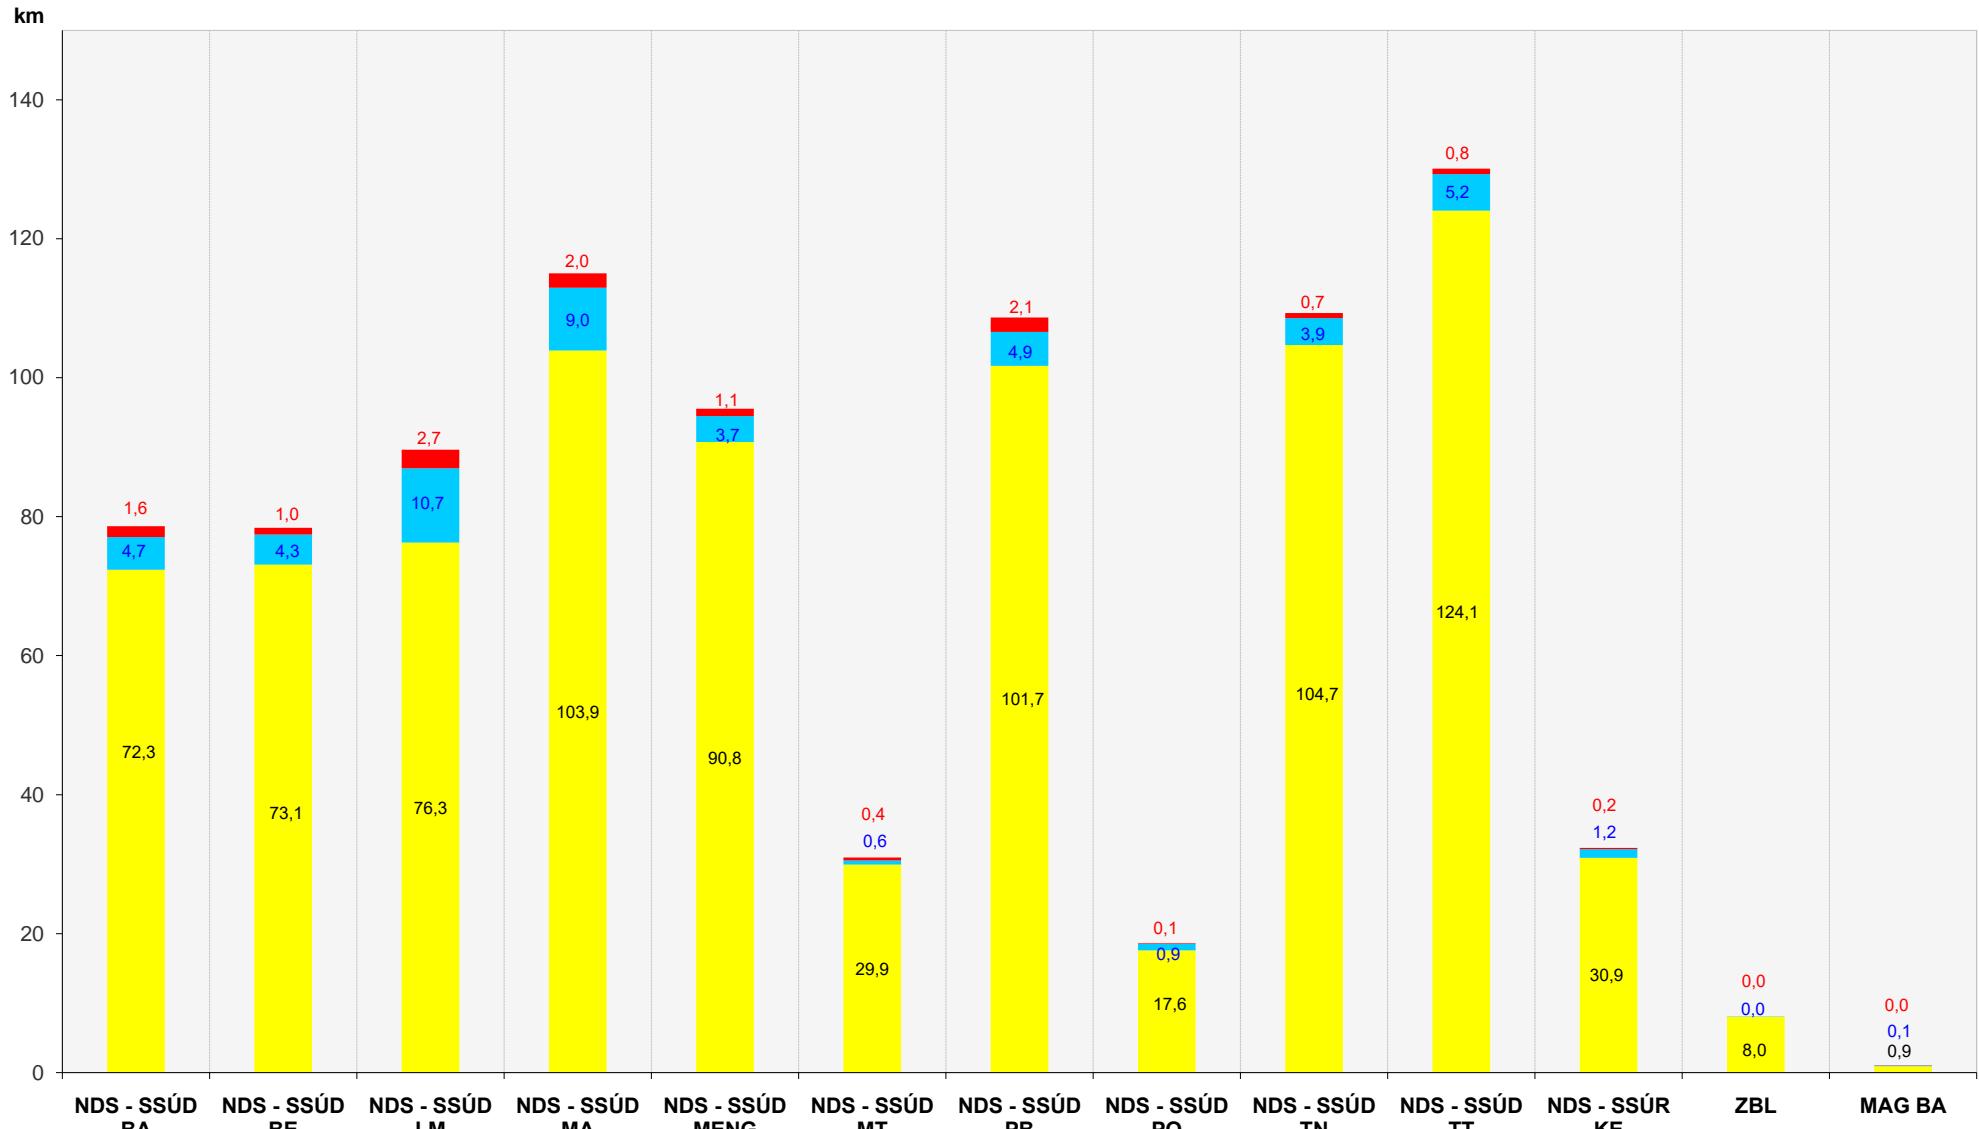
# Diaľnice / D z hľadiska pozdĺžnej nerovnosti /IRI/

- stav hodnotených ciest na základe meraní vykonaných v roku 2020 diagnostickou technikou

**ČLENENIE: VLASTNÍK/SPRÁVCA CK**

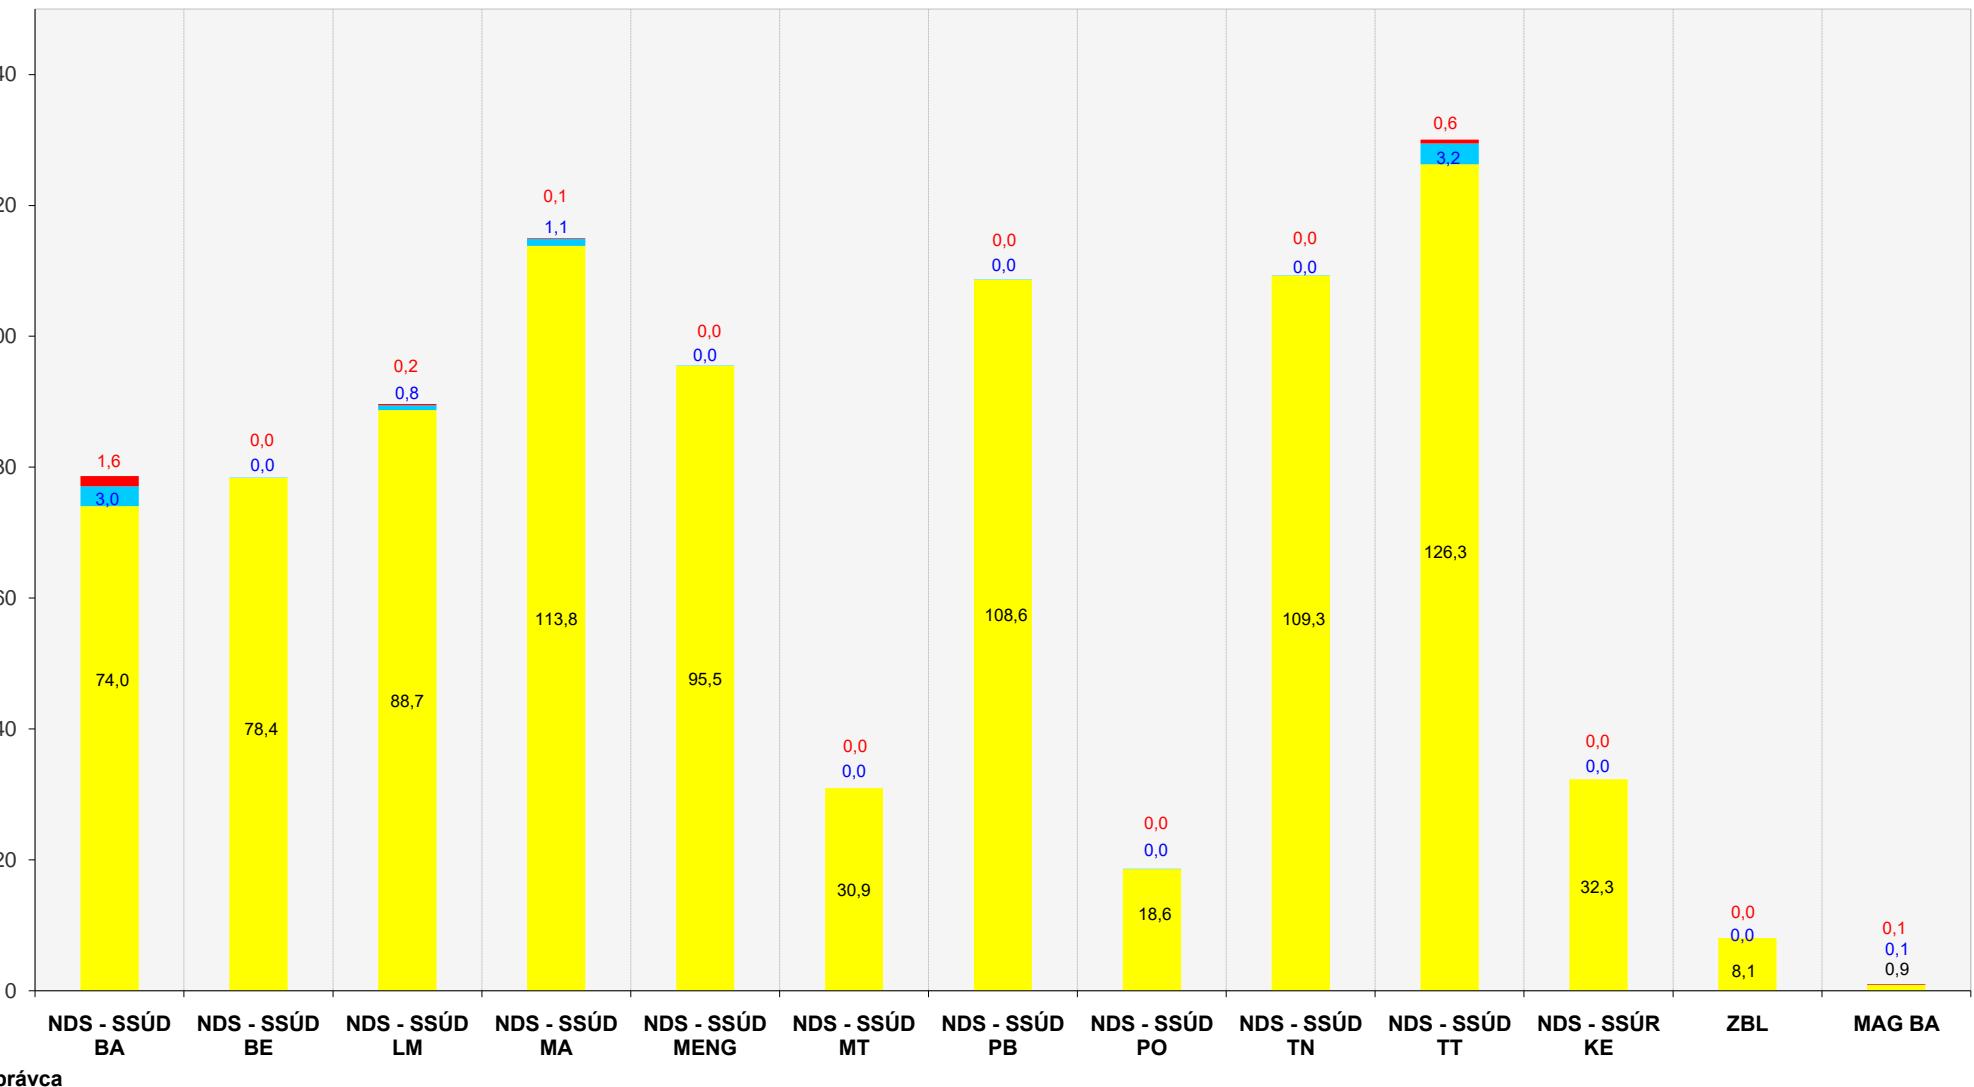
# Diaľnice / D z hľadiska vyjazdených koľají

- stav hodnotených ciest na základe meraní vykonaných v roku 2020 diagnostickou technikou

**ČLENENIE: VLASTNÍK/SPRÁVCA CK**

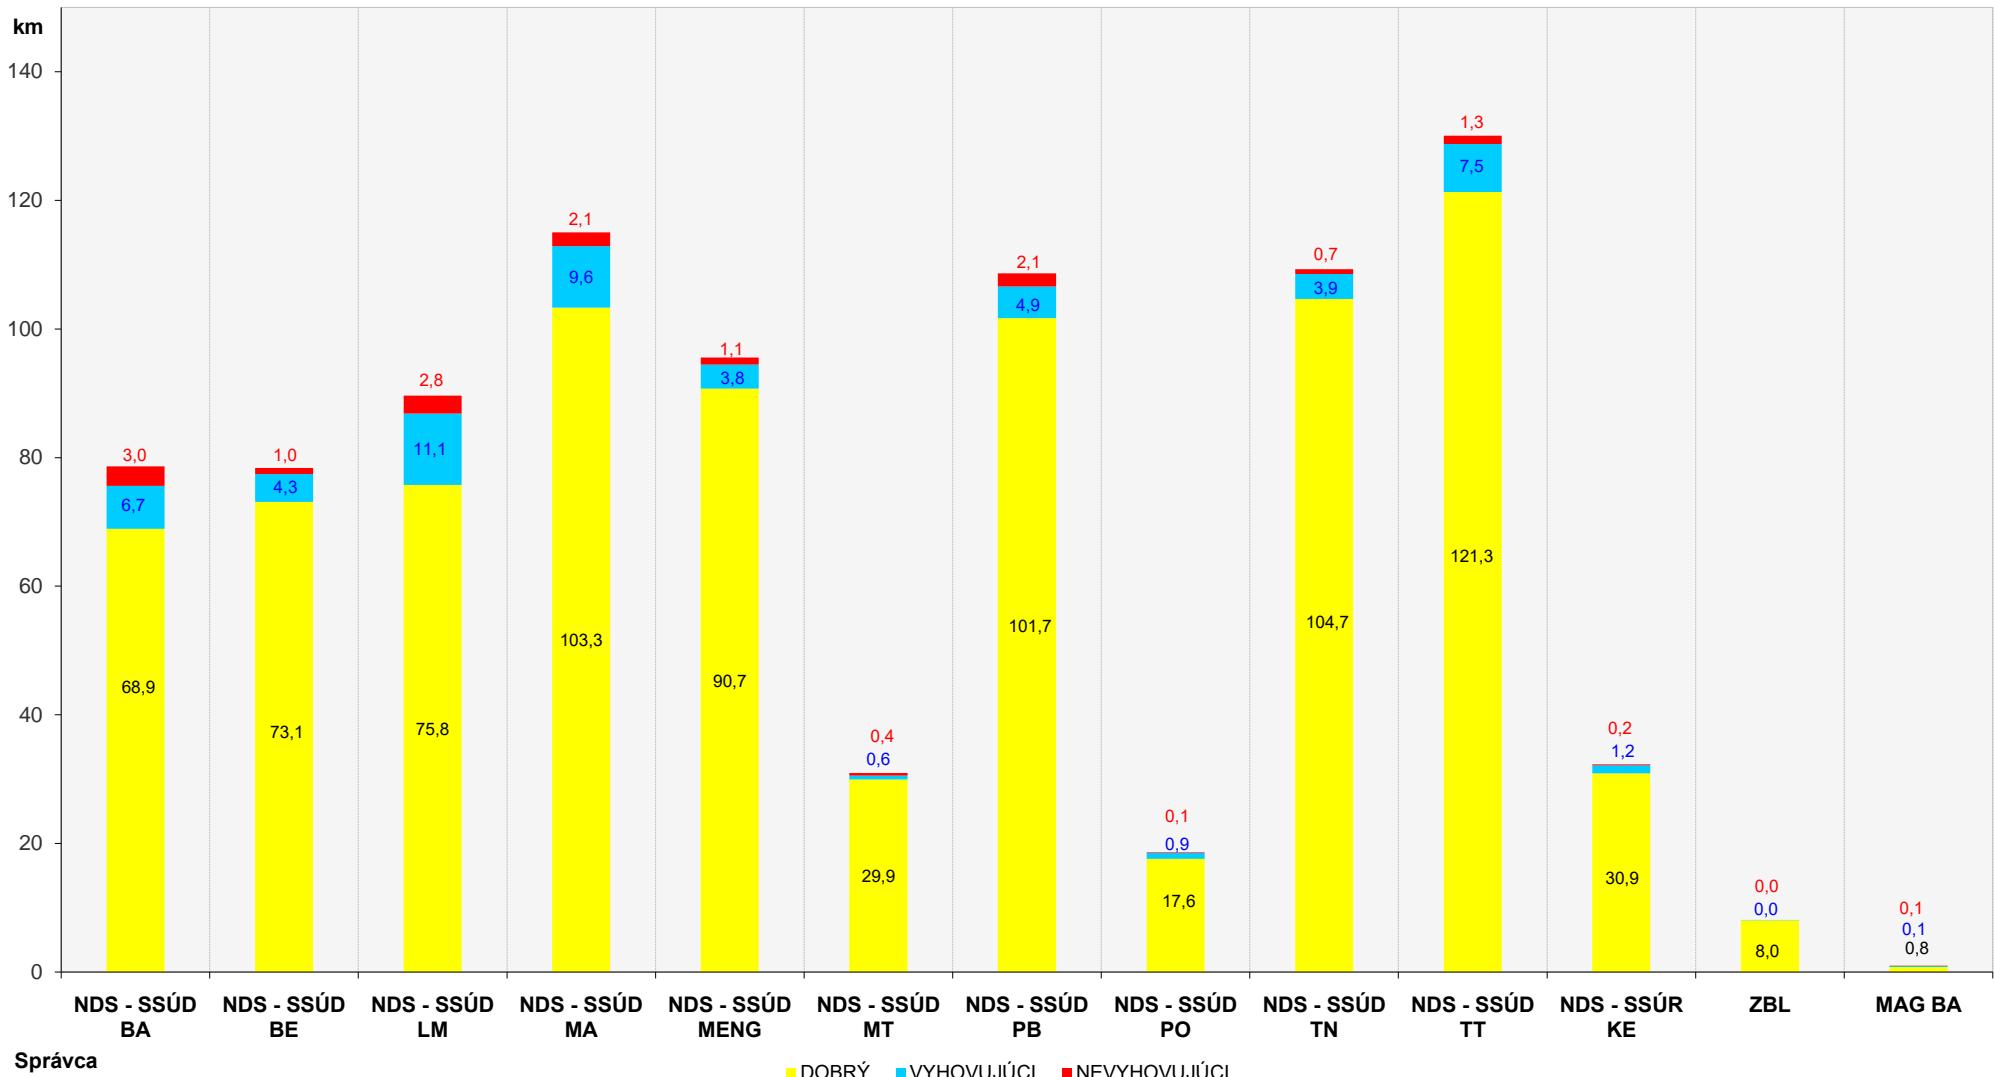
# Diaľnice / D z hľadiska vyjazdených koľají a pozdĺžnej nerovnosti /IRI/

- stav hodnotených ciest na základe meraní vykonaných v roku 2020 diagnostickou technikou

ČLENENIE: VLASTNÍK/SPRÁVCA CK
