***Odbor cestnej databanky - 2100***

# **CELKOVÝ PREHLÁD STAVU VOZOVIEK CESTNÝCH KOMUNIKÁCIÍ SR**

***Stav siete cestných komunikácií k: 1.1.2021***

**STAV CESTNEJ SIETE Z HLADISKA PRIEČNEJ A  
POZDĽŽNEJ ROVINATOSTI**

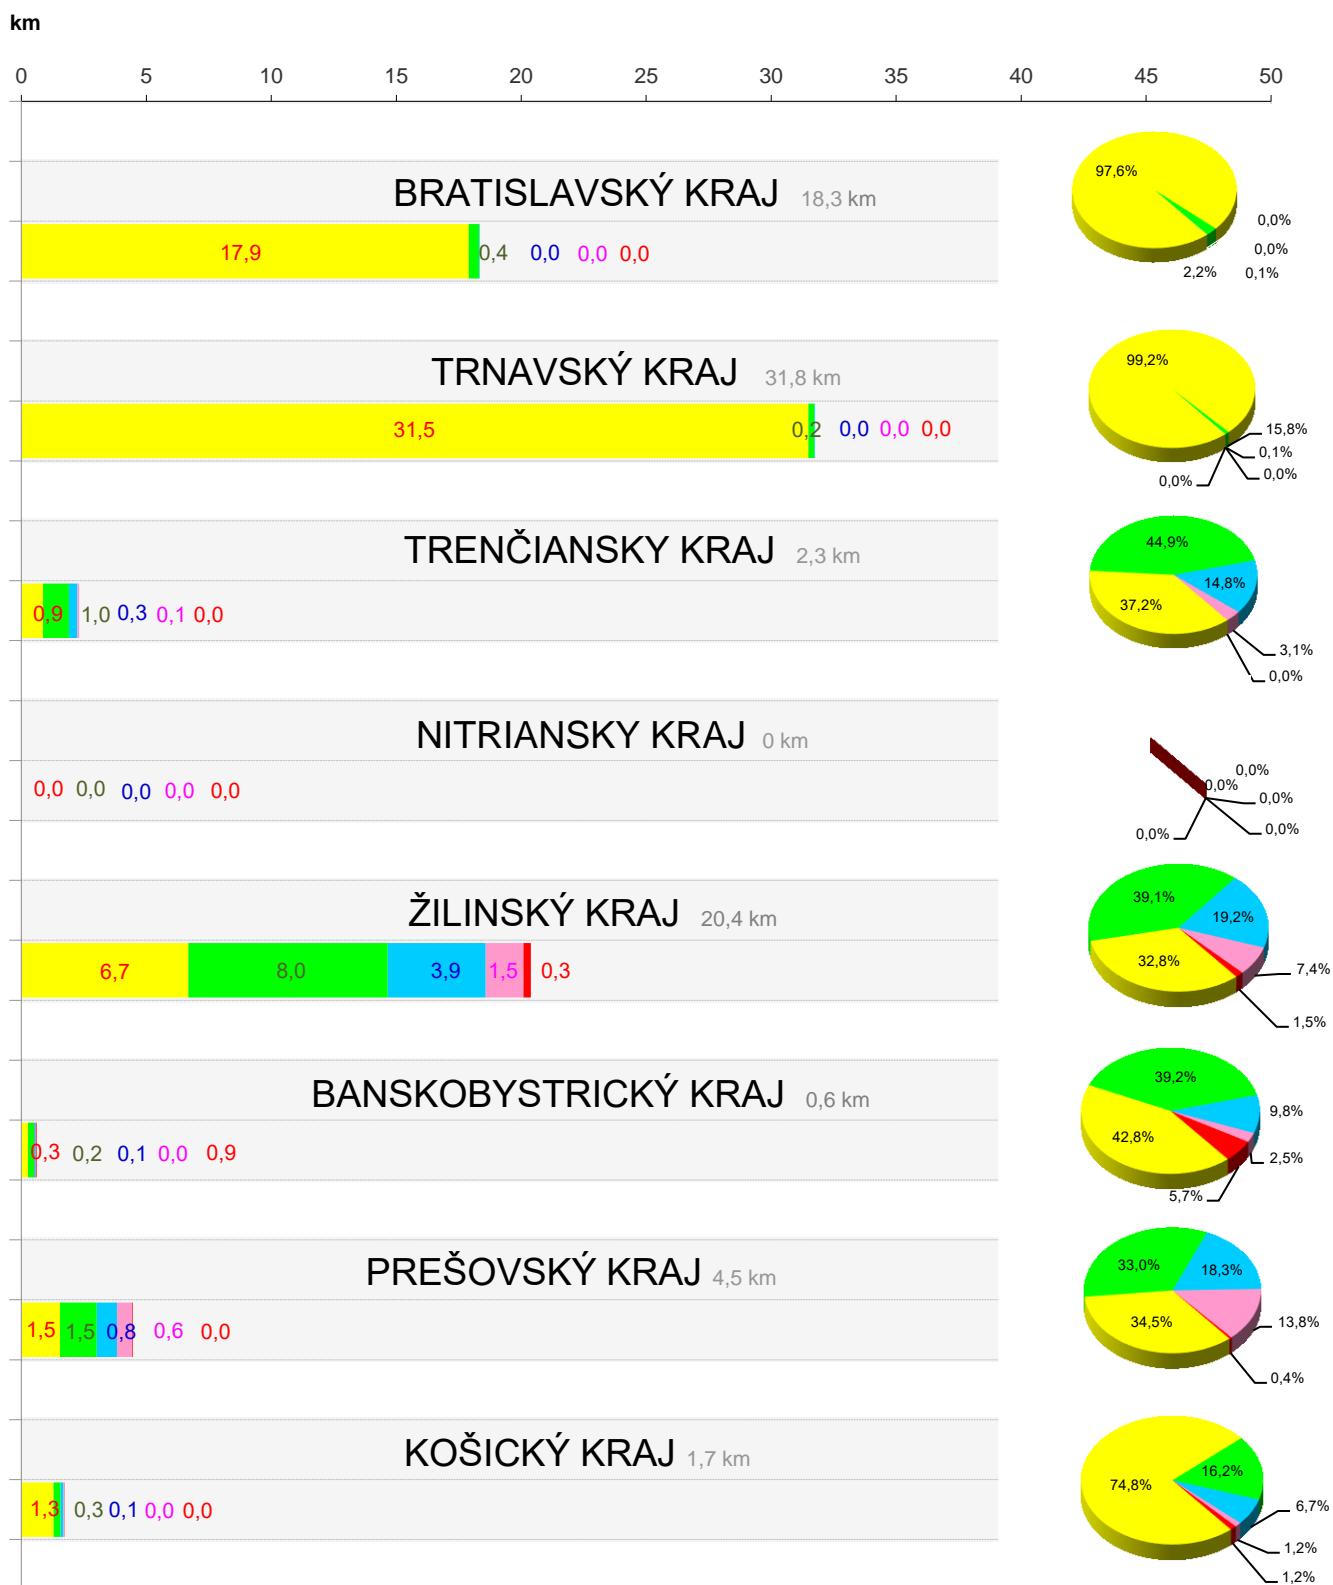
**Diaľnice / R z hľadiska pozdĺžnej nerovnosti (IRI)**

**ÚZEMNÉ ČLENENIE: SR - KRAJE**

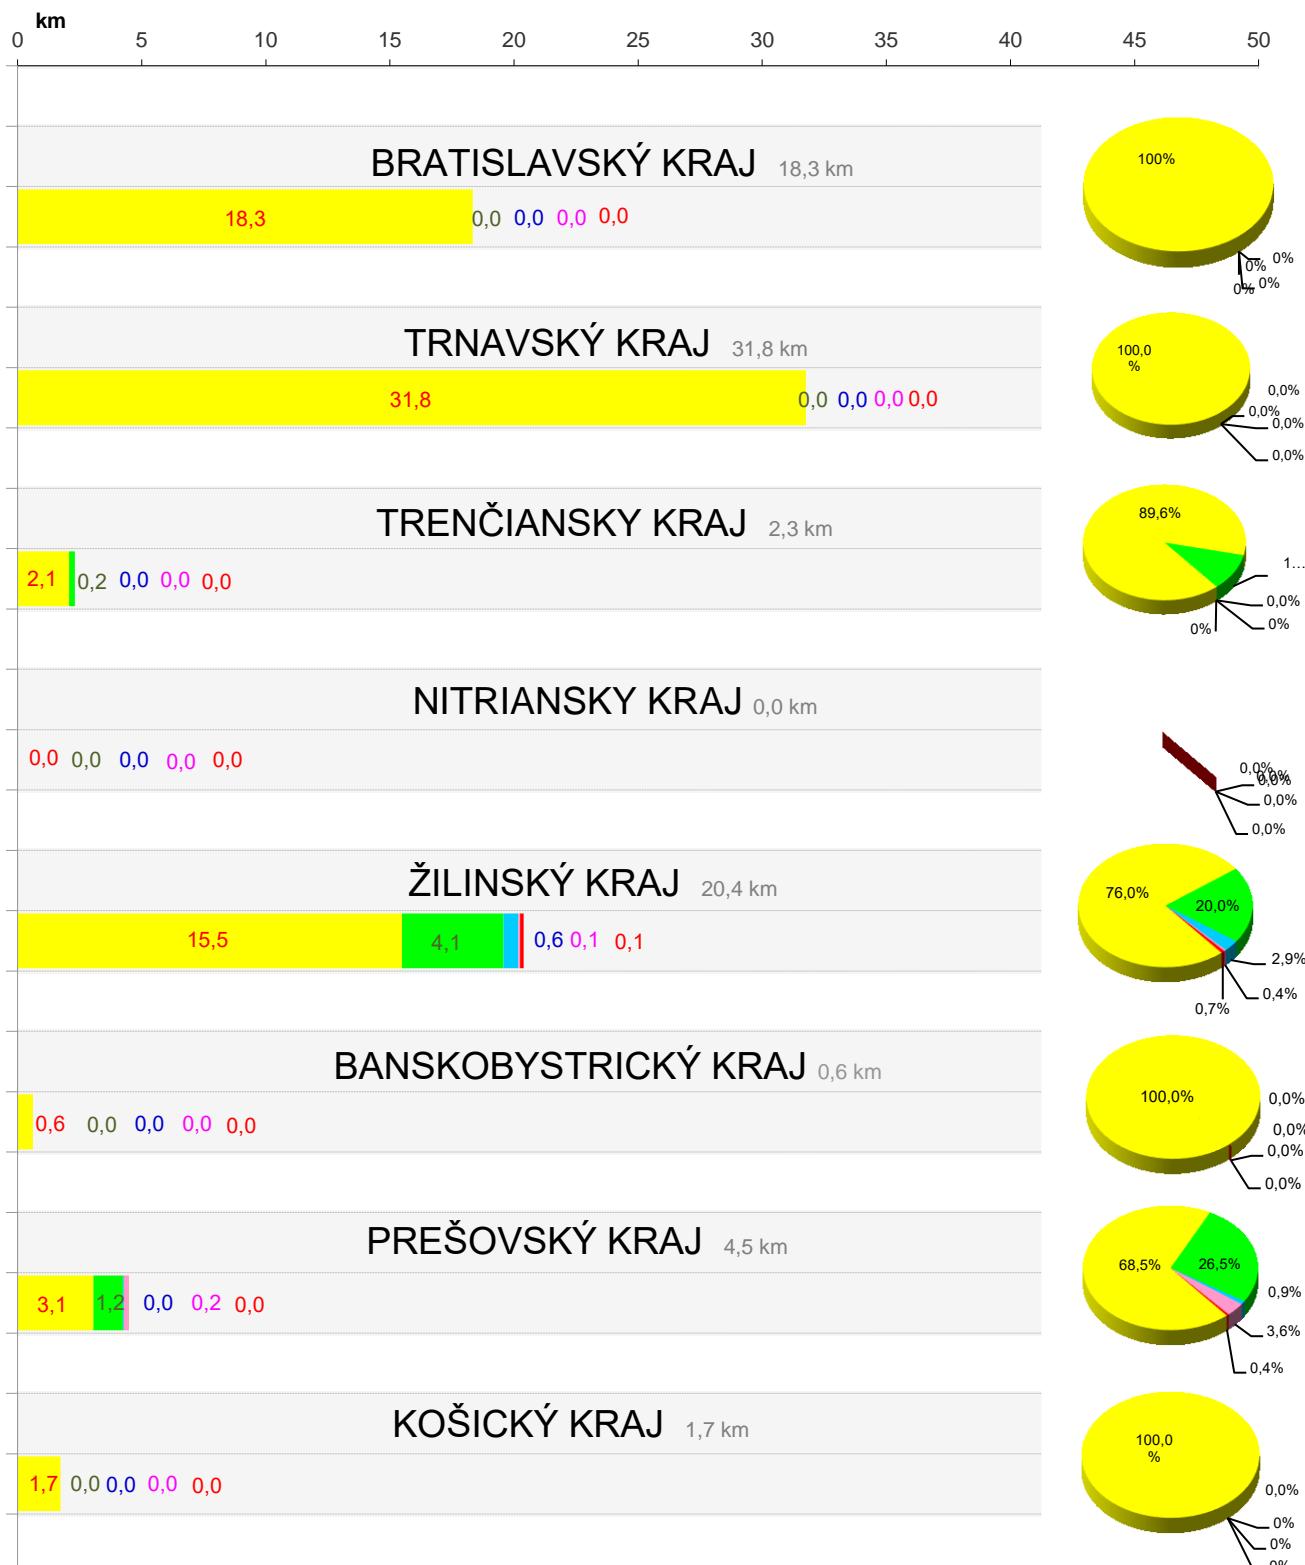
**Diaľnice / R z hľadiska vyjazdených koľají**

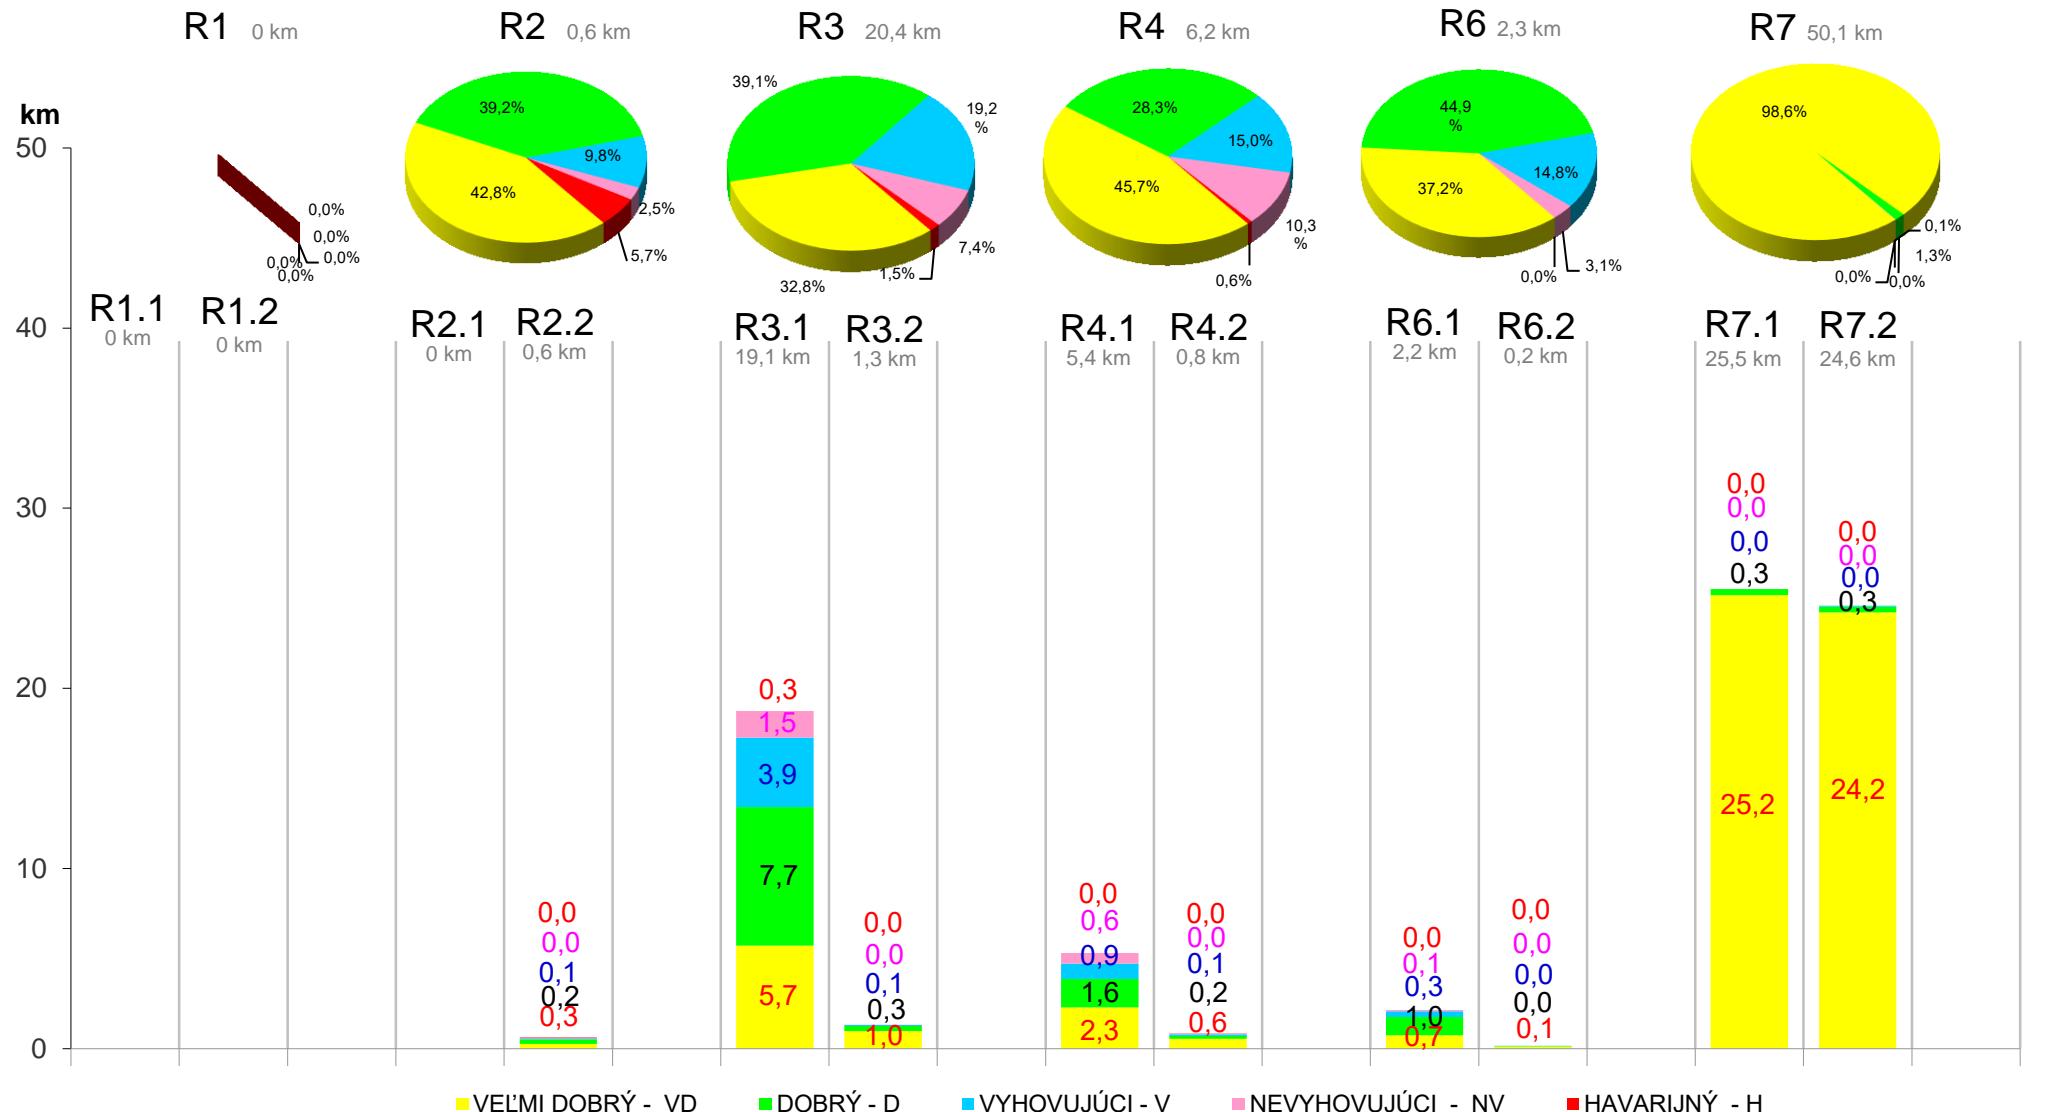
# Dial'nice / R z hľadiska pozdĺžnej nerovnosti /IRI/

- stav ciest na základe meraní vykonaných v roku 2020 diagnostickou technikou
- rozdelenie podľa orientácie jazdných pásov

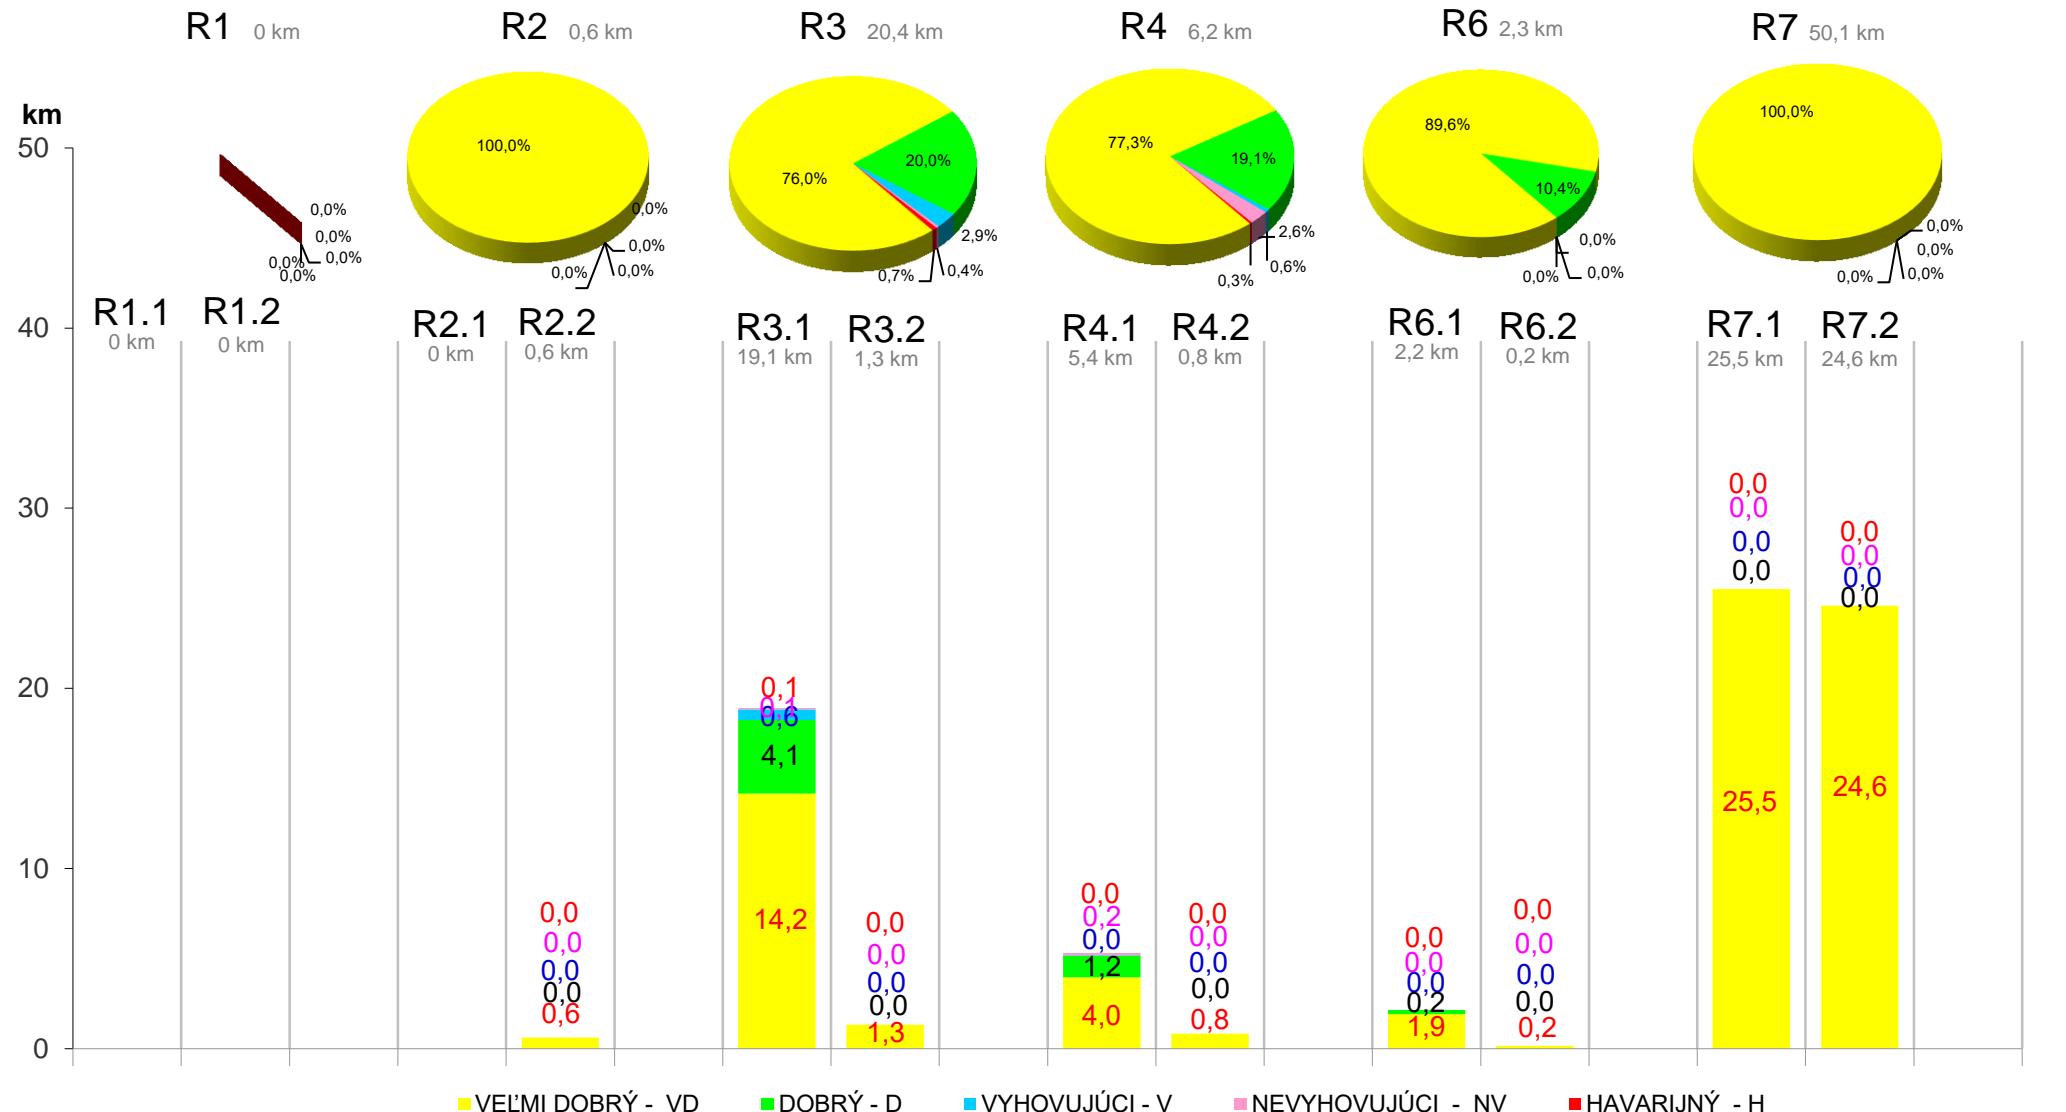
# Dial'nice / R z hľadiska vyjazdených kolají

- stav ciest na základe meraní vykonaných v roku 2020 diagnostickou technikou
- rozdelenie podľa orientácie jazdných pásov

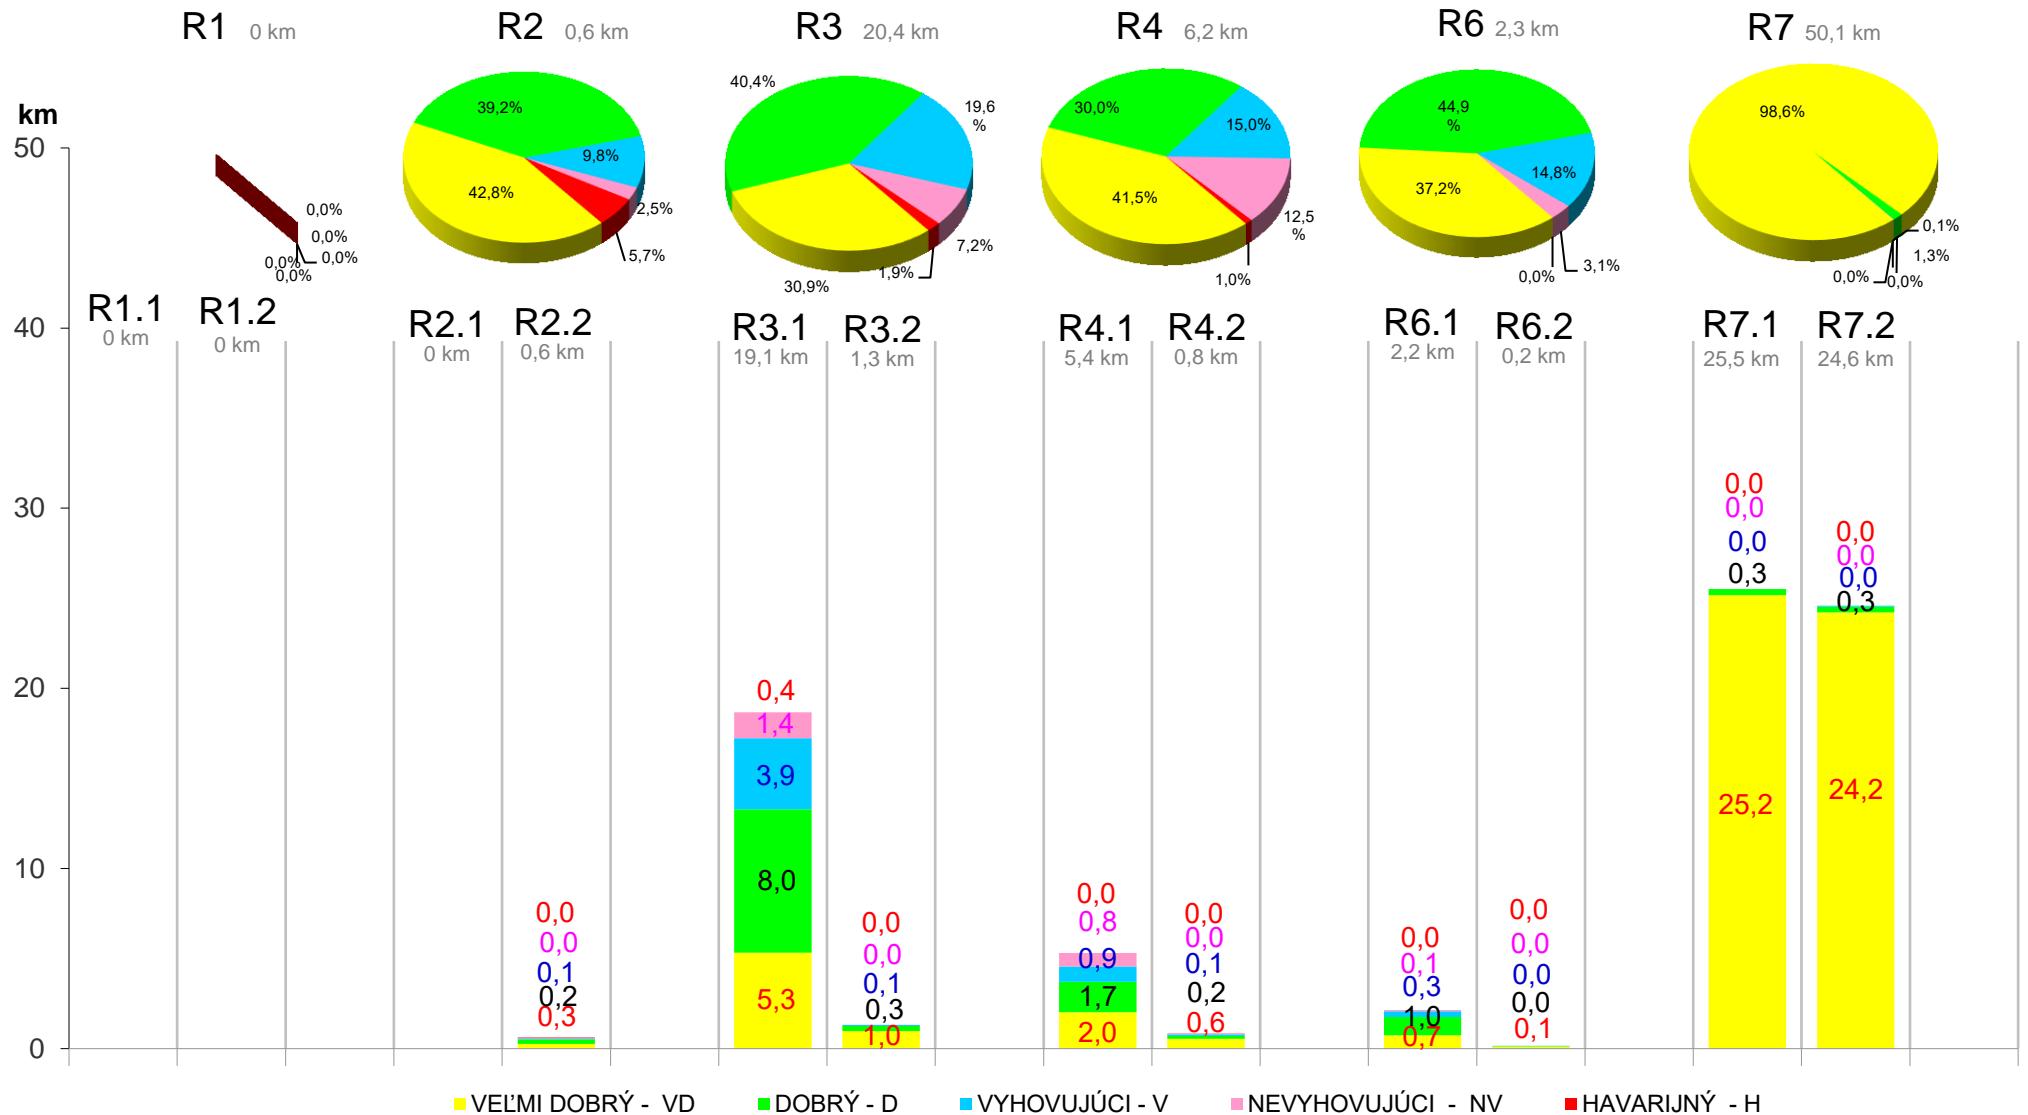
# Diaľnice / R z hľadiska pozdĺžnej nerovnosti /IRI/ a vyjazdených koľají

- stav ciest na základe meraní vykonaných v roku 2020 diagnostickou technikou
- rozdelenie podľa orientácie jazdných pásov

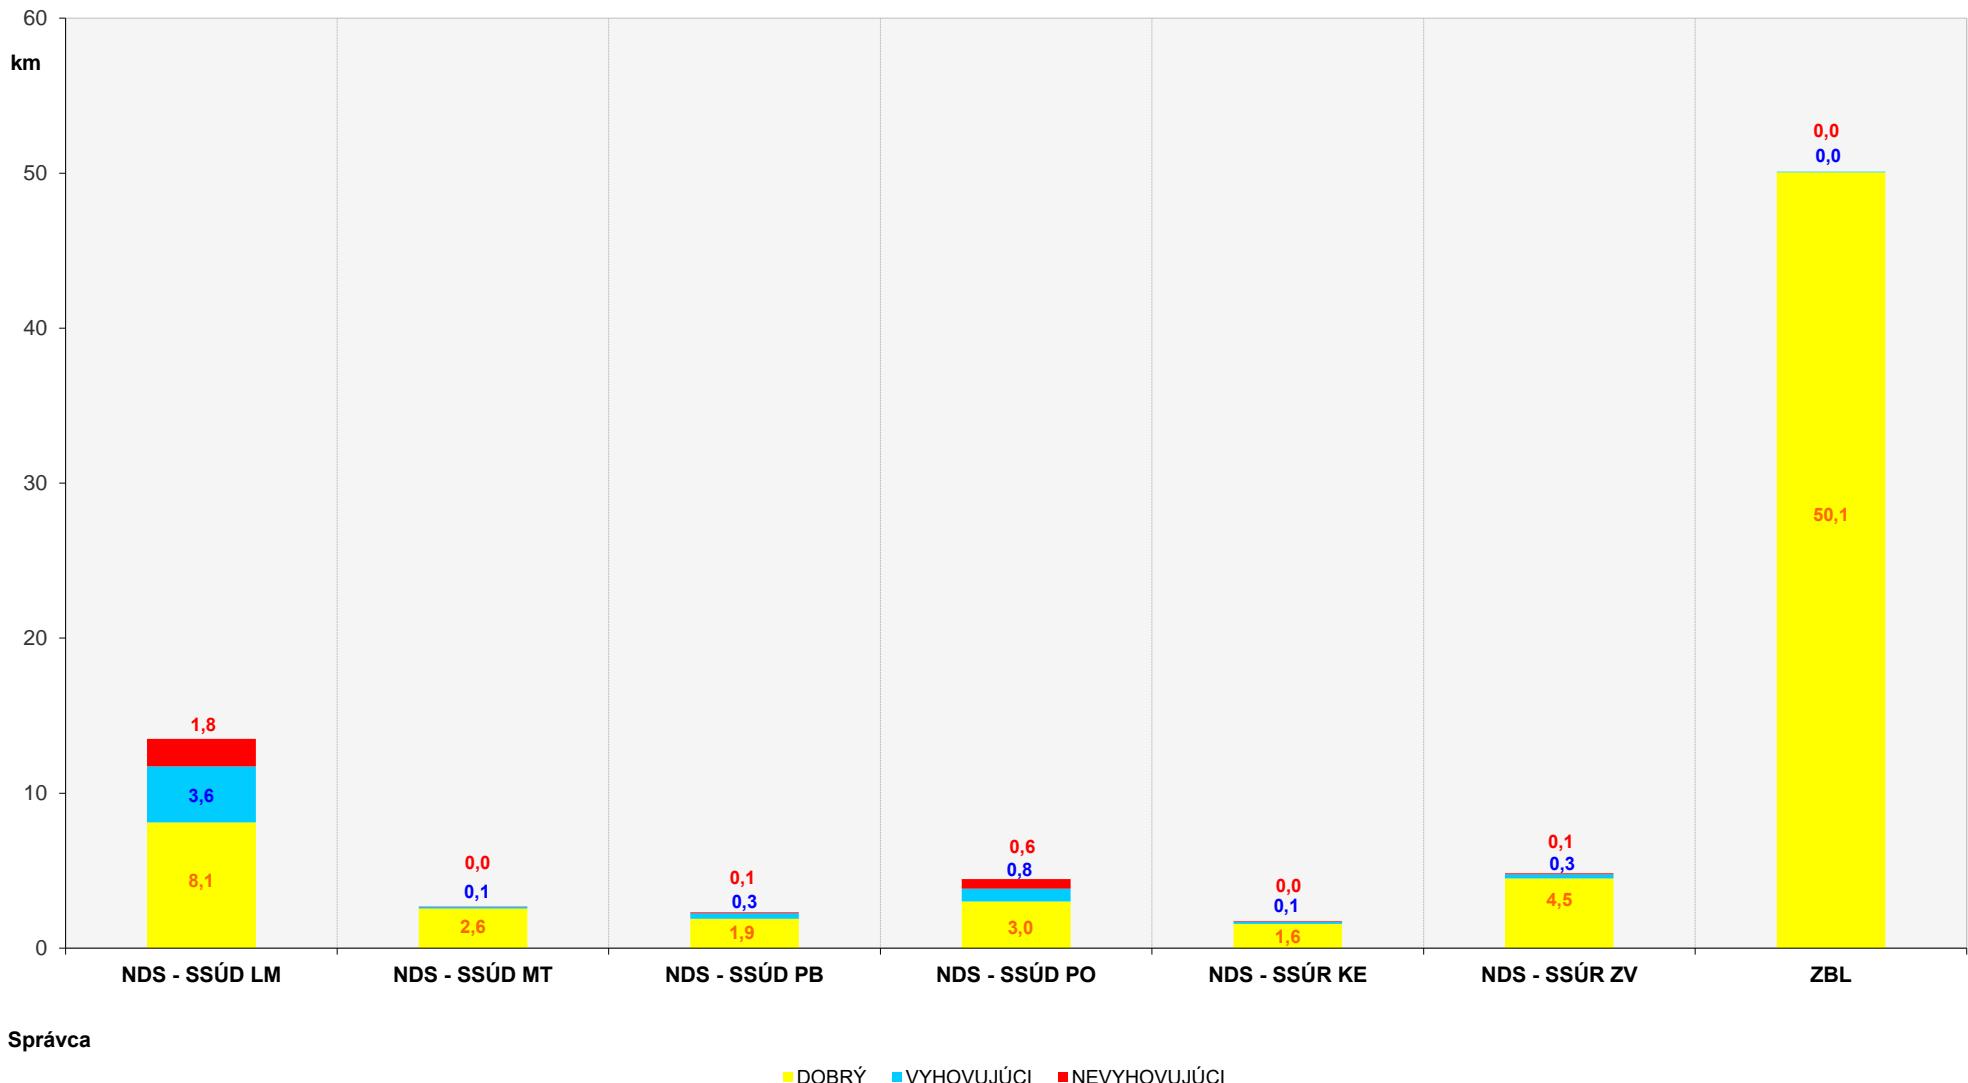
# Diaľnice / R z hľadiska pozdĺžnej nerovnosti /IRI/

- stav hodnotených ciest na základe meraní vykonaných v roku 2020 diagnostickou technikou

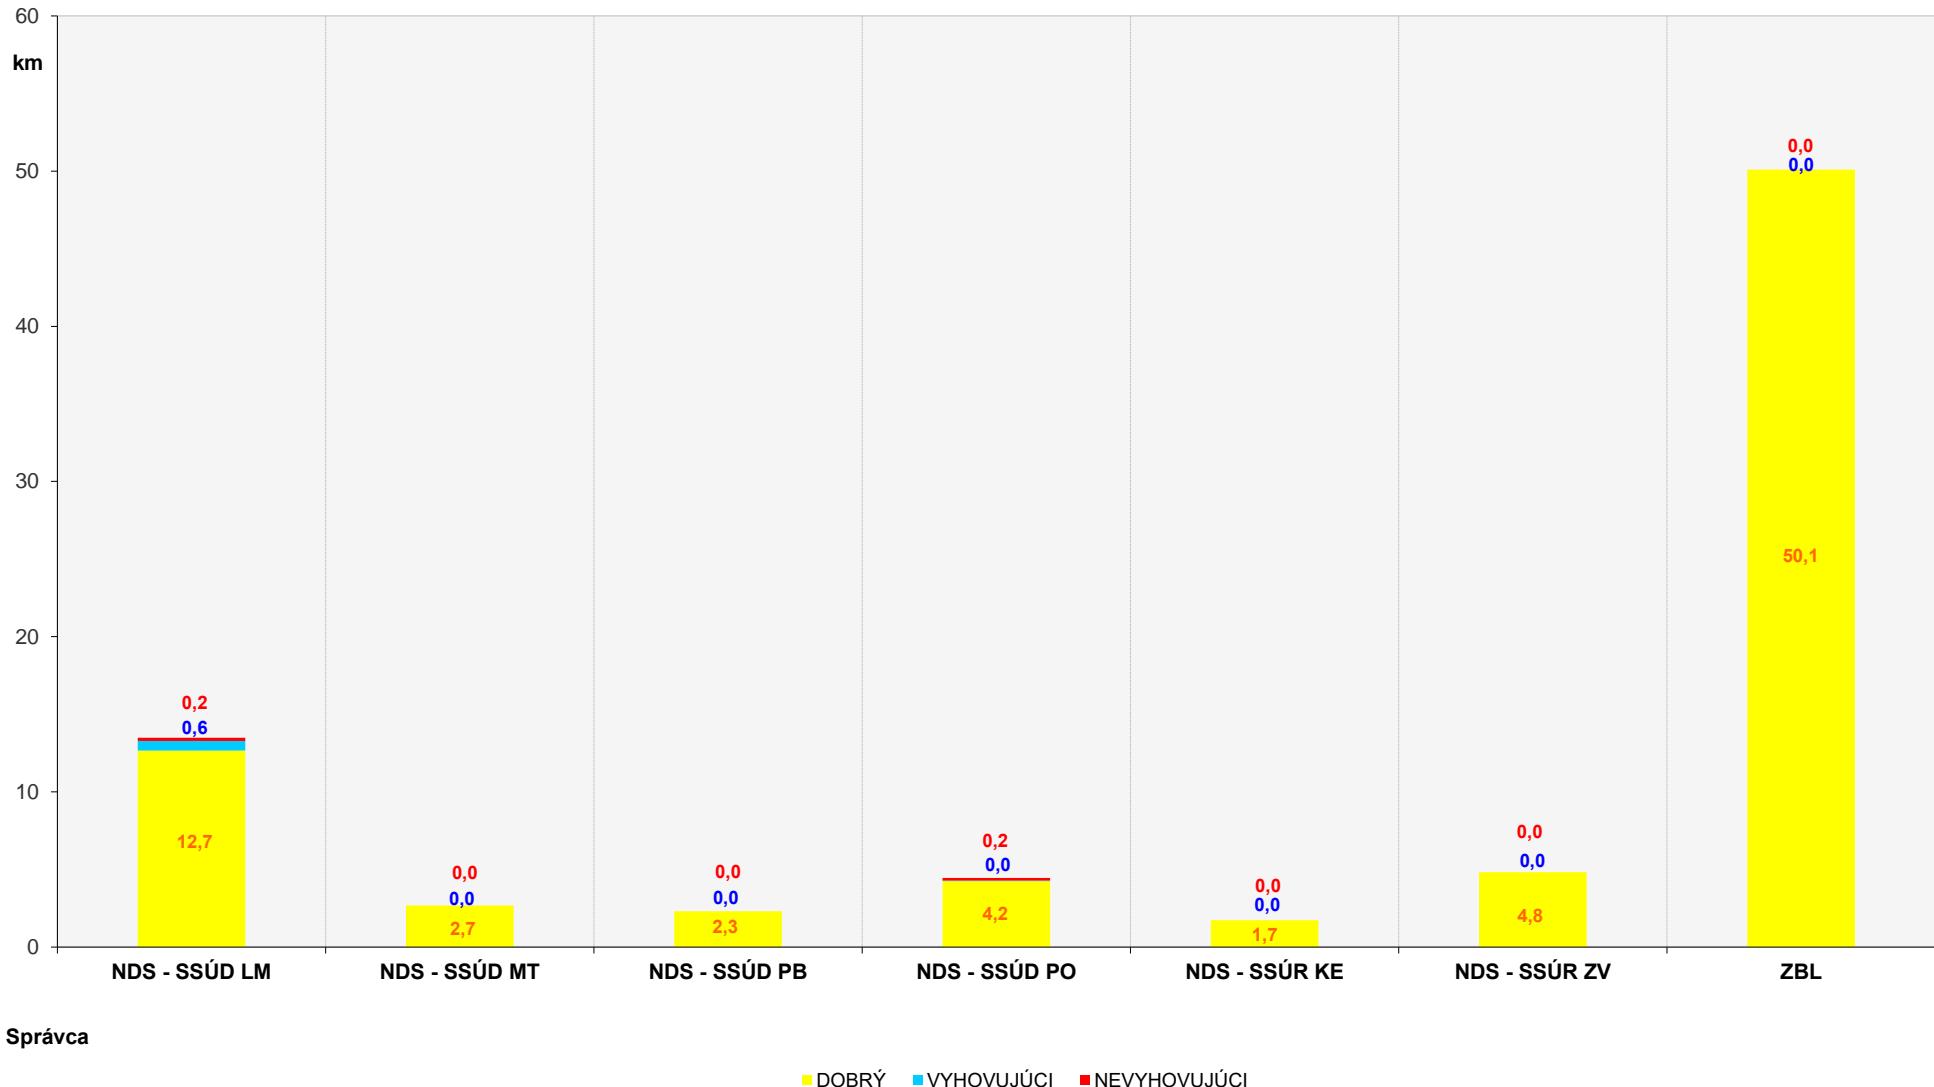
# Diaľnice / R z hľadiska vyjazdených koľají

- stav hodnotených ciest na základe meraní vykonaných v roku 2020 diagnostickou technikou

ČLENENIE: VLASTNÍK/SPRÁVCA CK

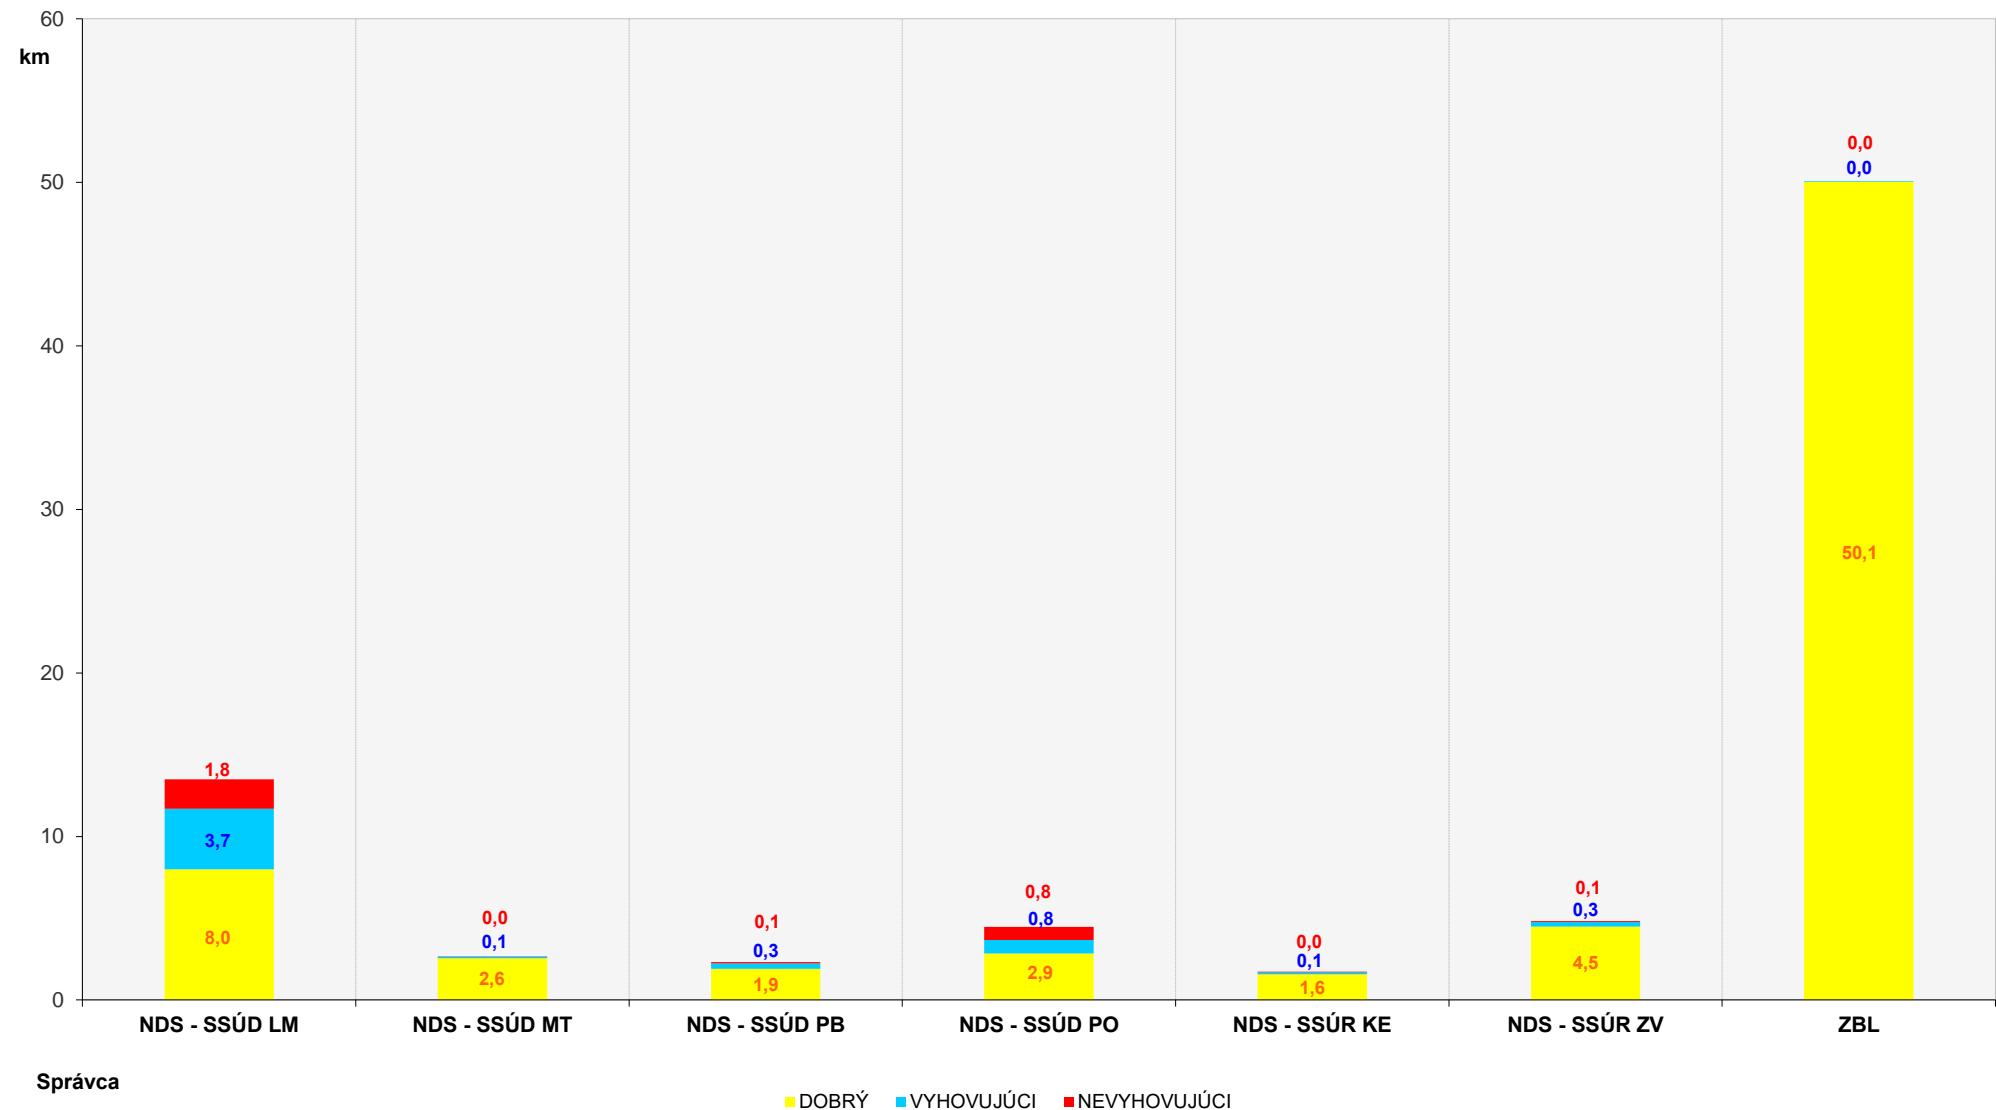
# Diaľnice / R z hľadiska pozdĺžnej nerovnosti /IRI/ a z hľadiska vyjazdených koľají

- stav hodnotených ciest na základe meraní vykonaných v roku 2020 diagnostickou technikou

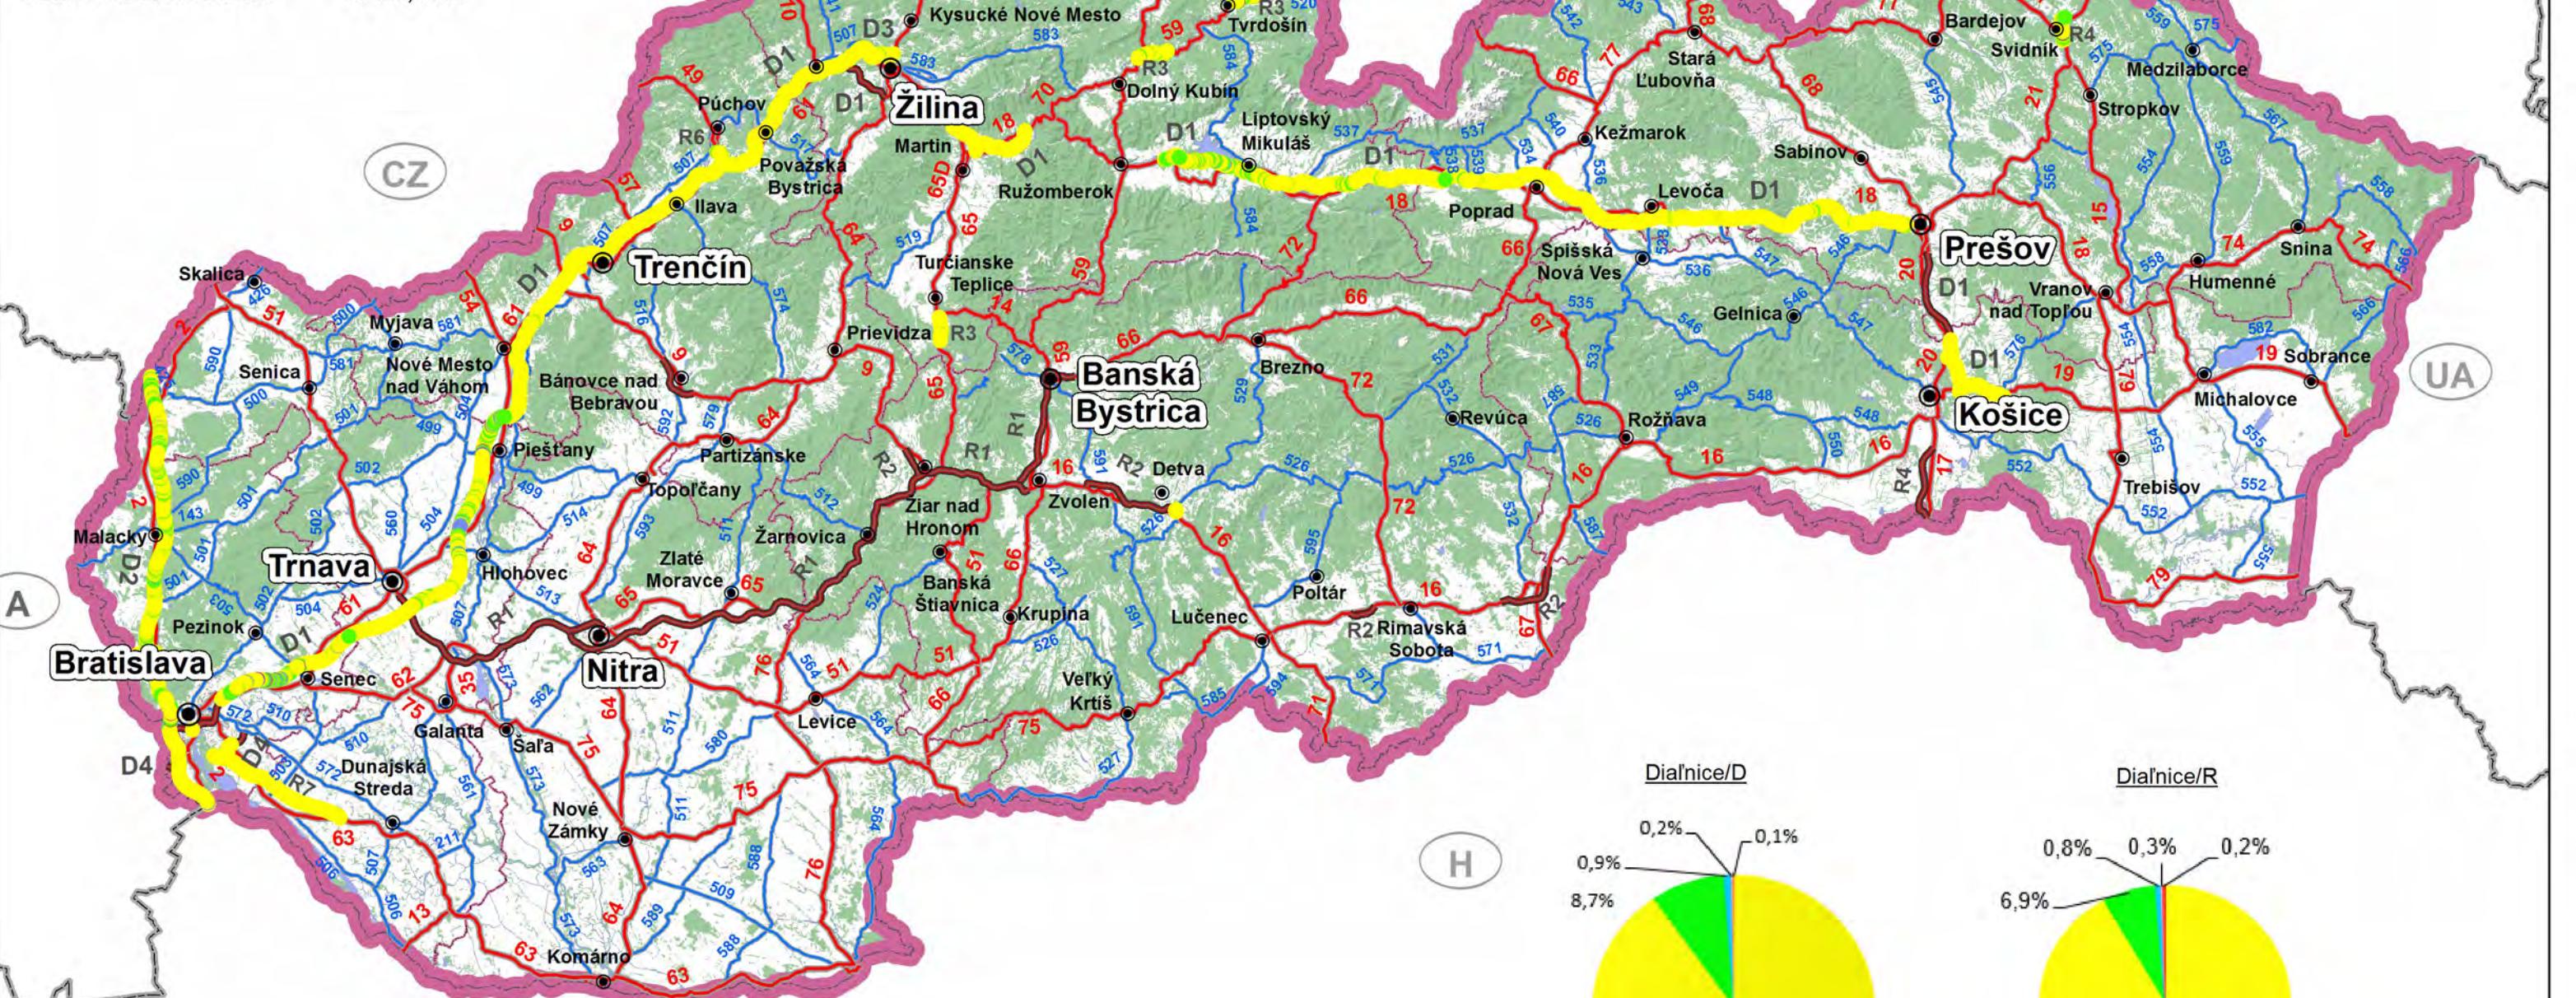
## Stav cestnej siete z hľadiska priečnej nerovnosti - diaľnice/D a diaľnice/R

D - Priečna nerovnosť (RUT)	Cestné komunikácie
Yellow	Výborný stav
Green	Dobrý stav
Blue	Vyhovujúci stav
Pink	Nevyhovujúci stav
Red	Havarajný stav
D1	Diaľnica
50	Cesta I. triedy
511	Cesta II. triedy

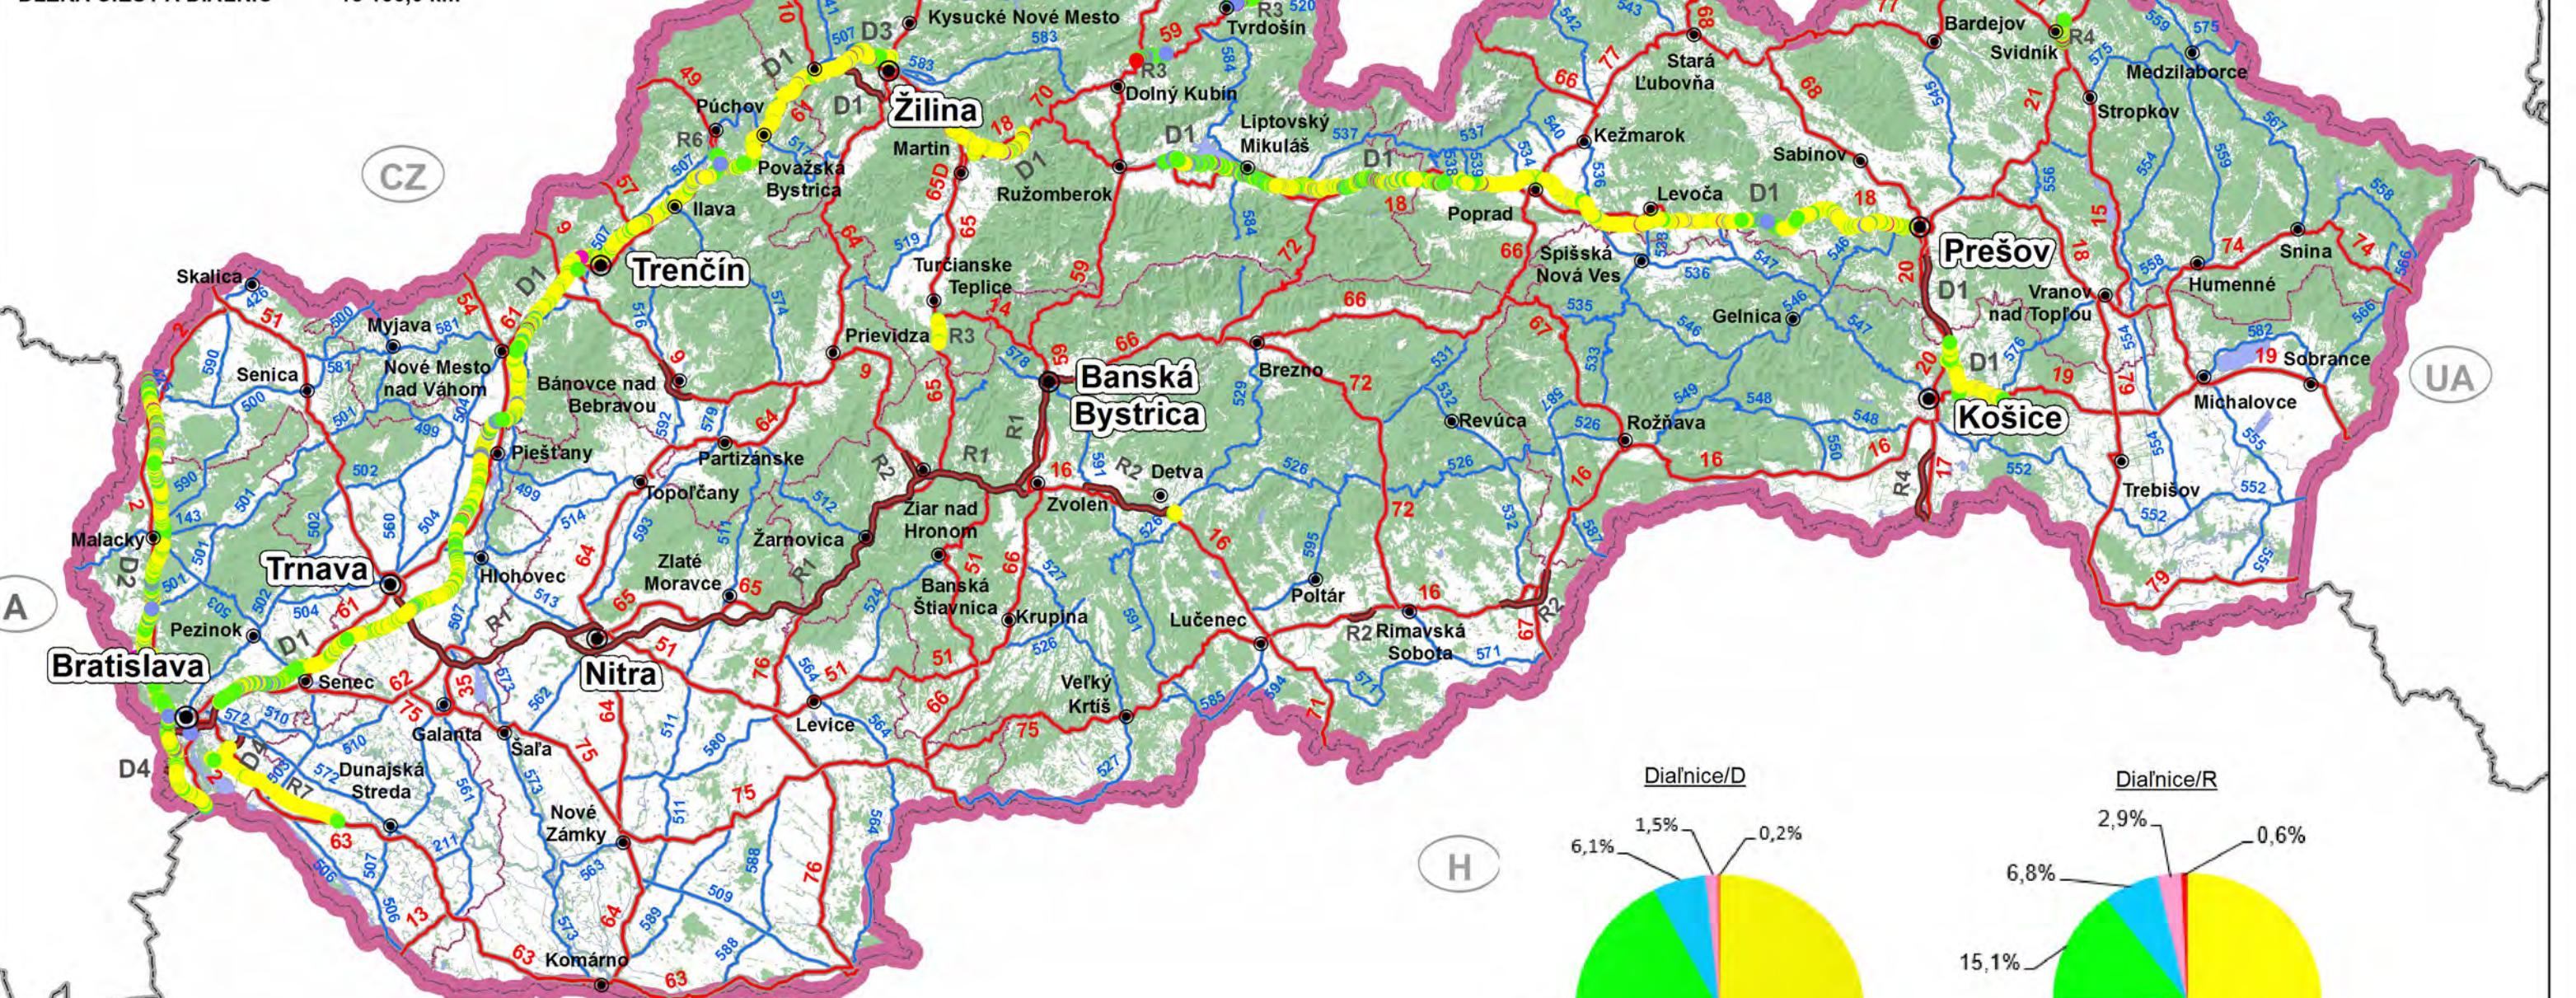
## Stav cestnej siete z hľadiska pozdĺžnej a priečnej nerovnosti - diaľnice/D a diaľnice/R

D - Pozdĺžna a priečna nerovnosť (IRI-RUT)
