***Odbor cestnej databanky - 2100***

# **CELKOVÝ PREHLÁD STAVU VOZOVIEK CESTNÝCH KOMUNIKÁCIÍ SR**

***Stav siete cestných komunikácií k: 1.1.2021***

**STAV CESTNEJ SIETE Z HLADISKA PRIEČNEJ A  
POZDĽŽNEJ ROVINATOSTI**

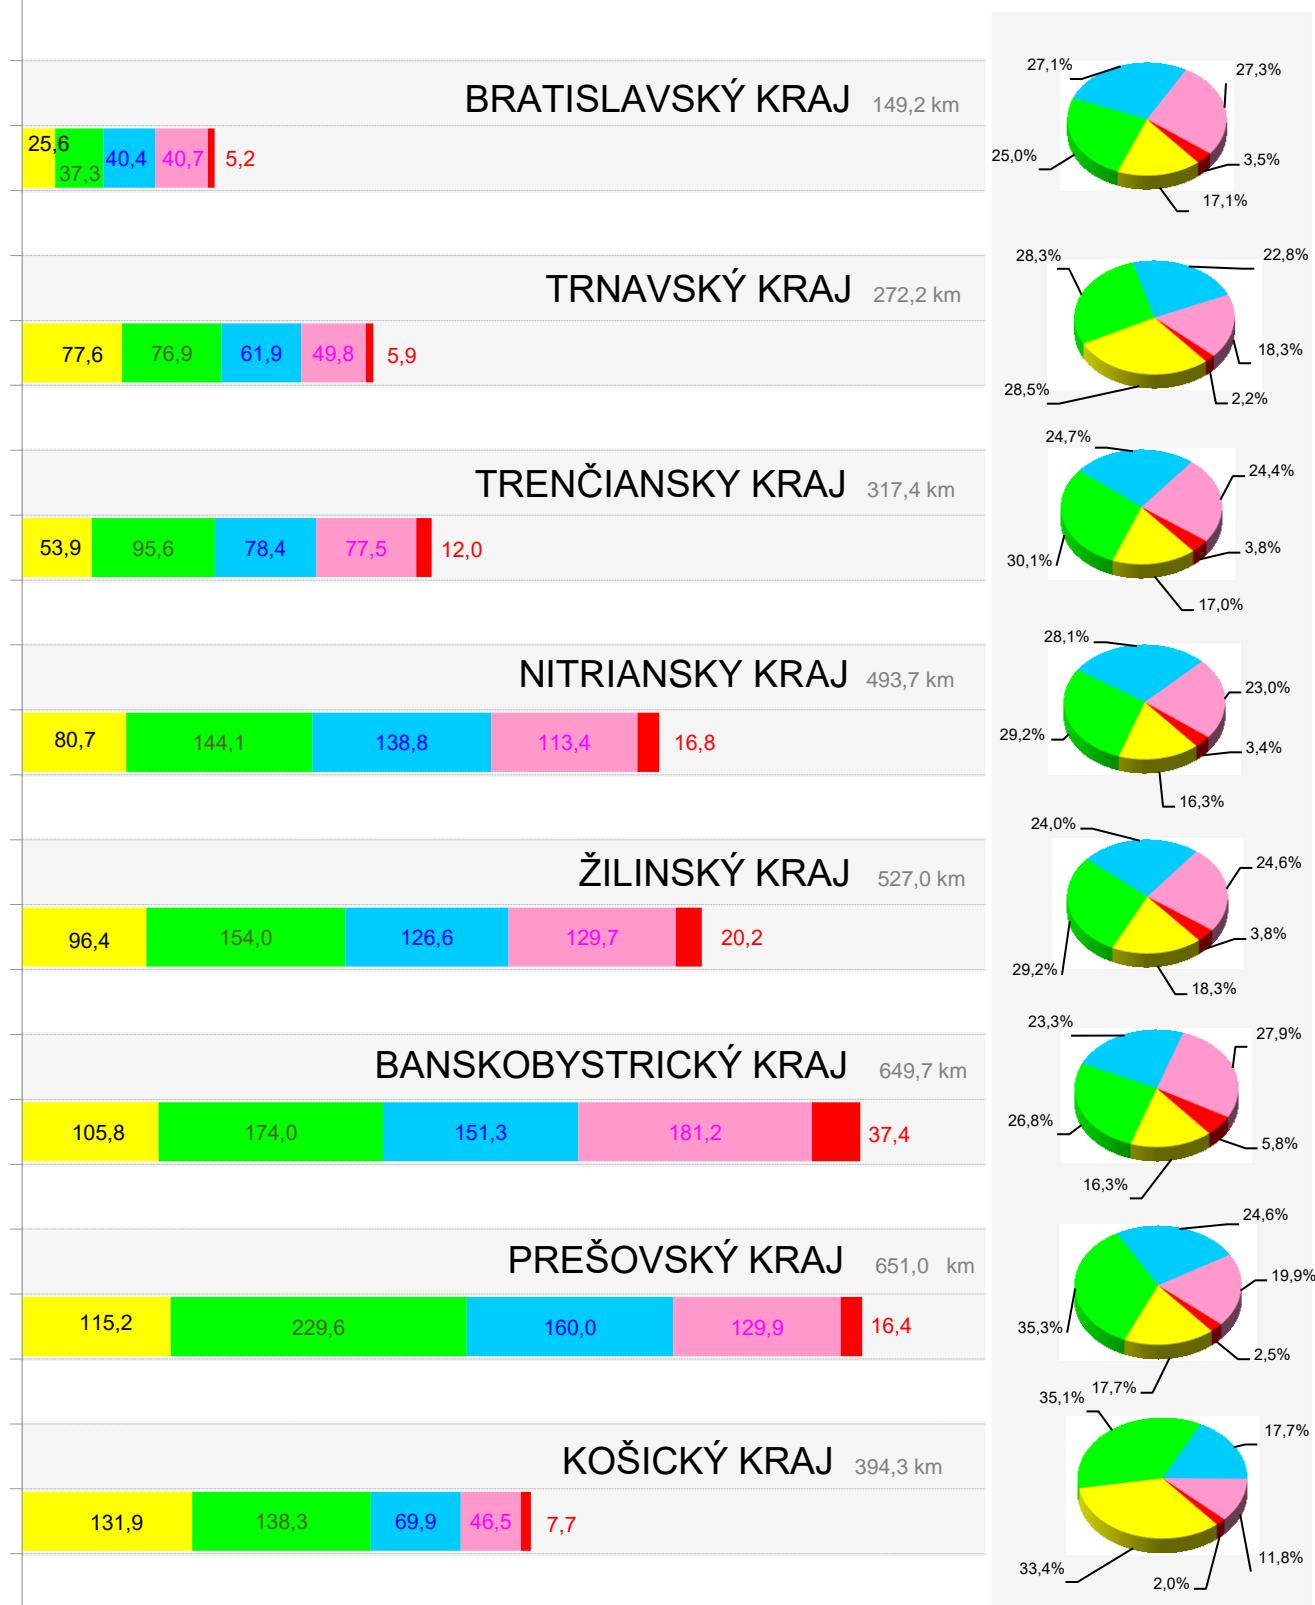
# CESTY I. TRIEDY z hľadiska pozdĺžnej nerovnosti /IRI/

- stav ciest na základe meraní vykonaných v roku 2020 diagnostickou technikou

**ÚZEMNÉ ČLENENIE: SR - KRAJE**

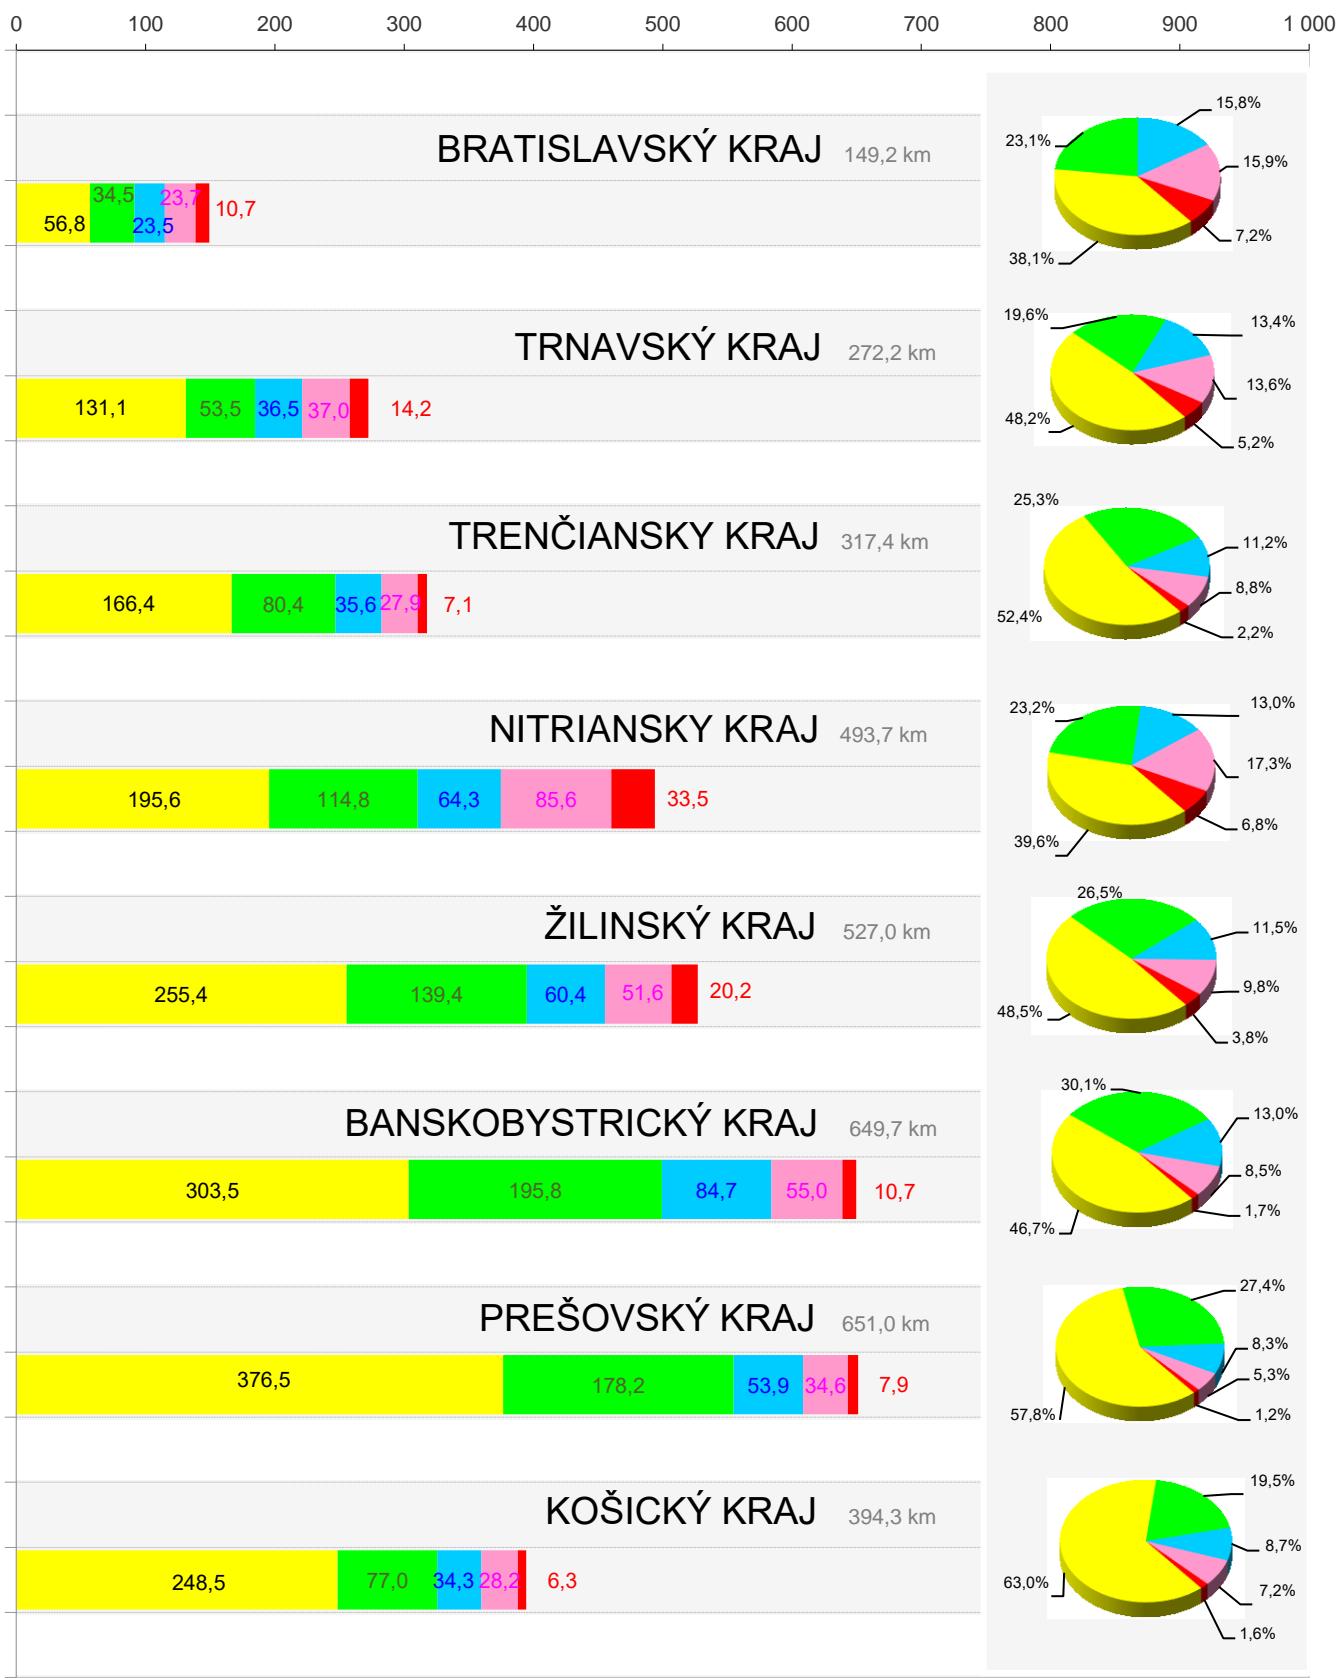
# CESTY I. TRIEDY z hľadiska vyjazdených kolají

- stav ciest na základe meraní vykonaných v roku 2020 diagnostickou technikou

**ÚZEMNÉ ČLENENIE: SR - KRAJE**

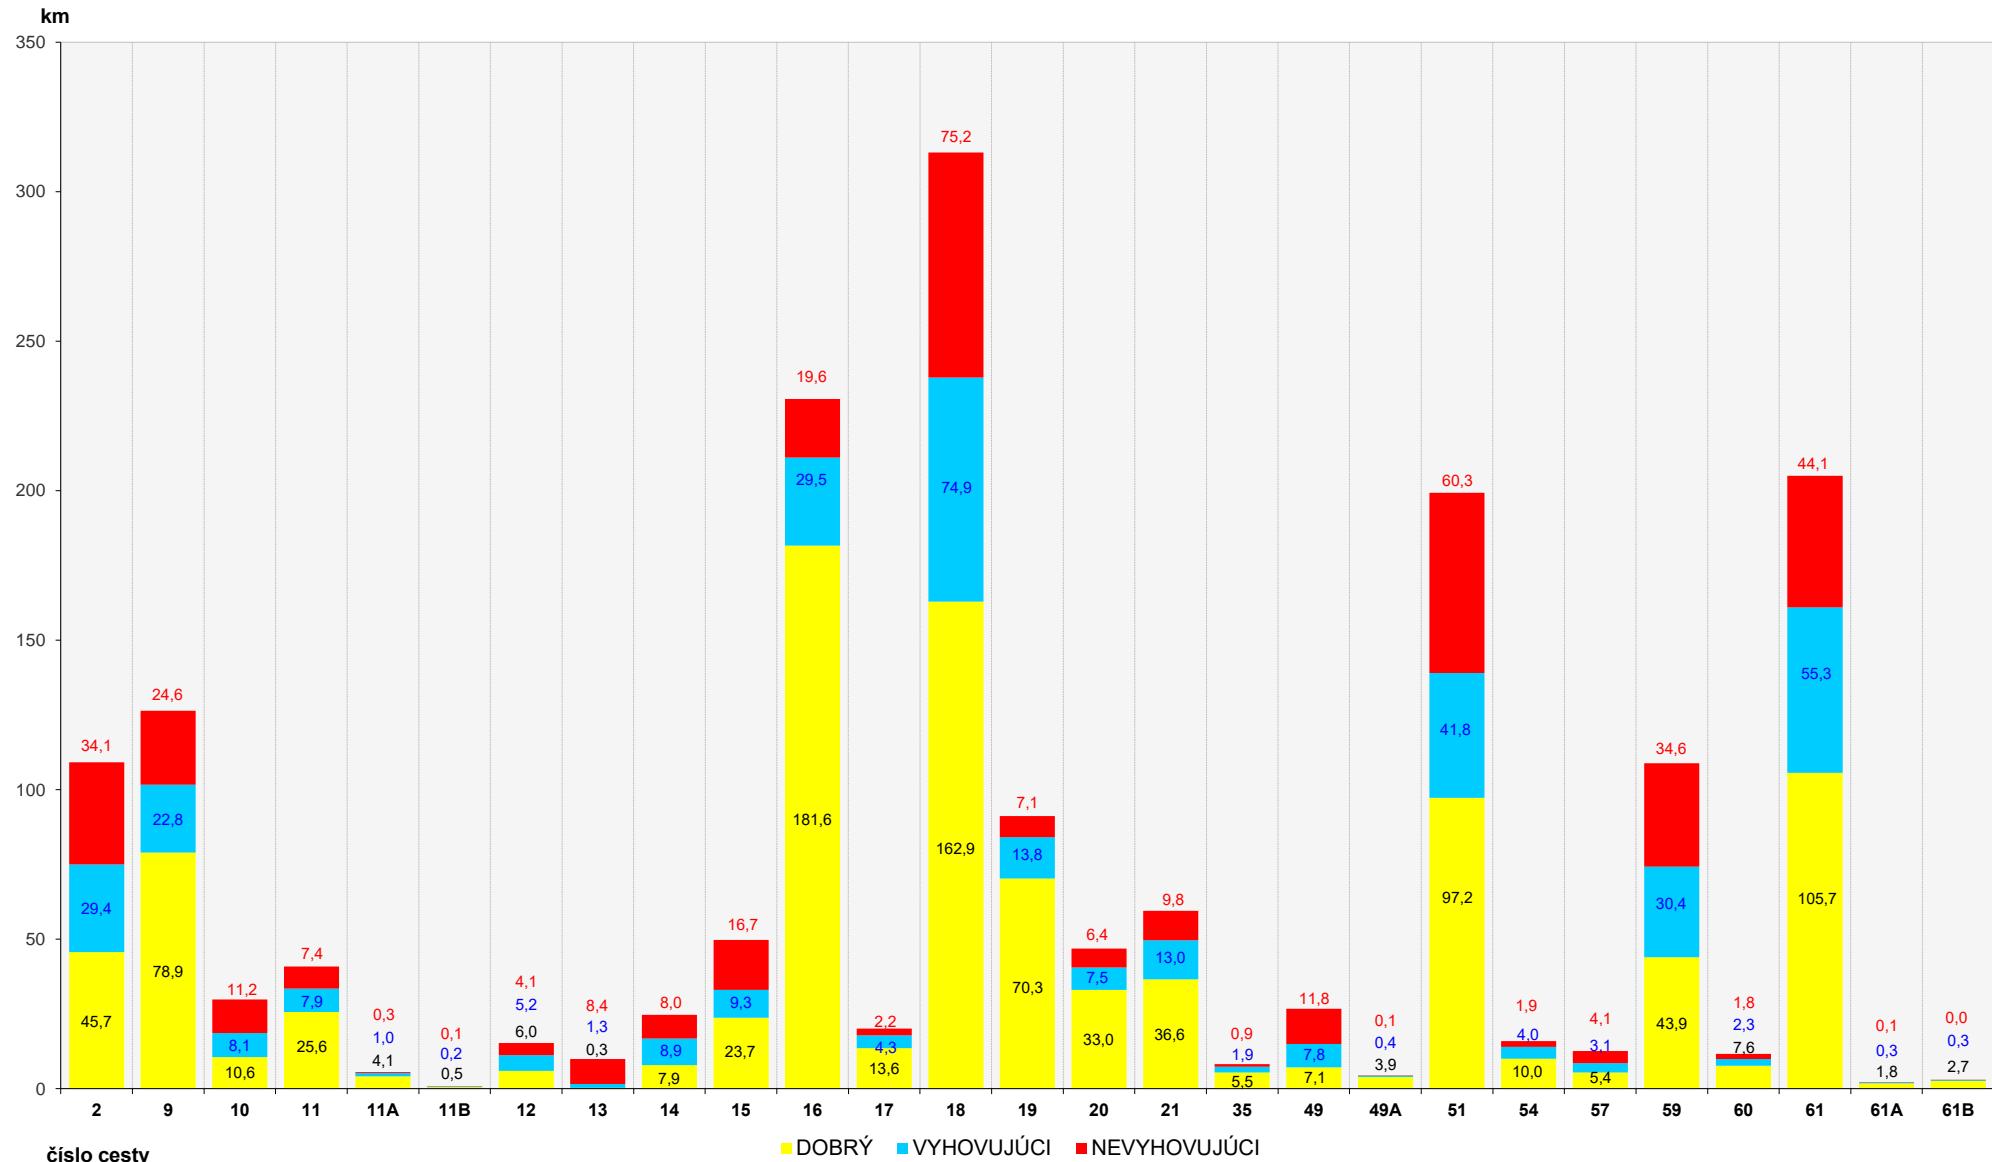
# CESTY I. TRIEDY z hľadiska pozdĺžnej nerovnosti /IRI/

- stav hodnotených ciest na základe meraní vykonaných v roku 2020 diagnostickou technikou

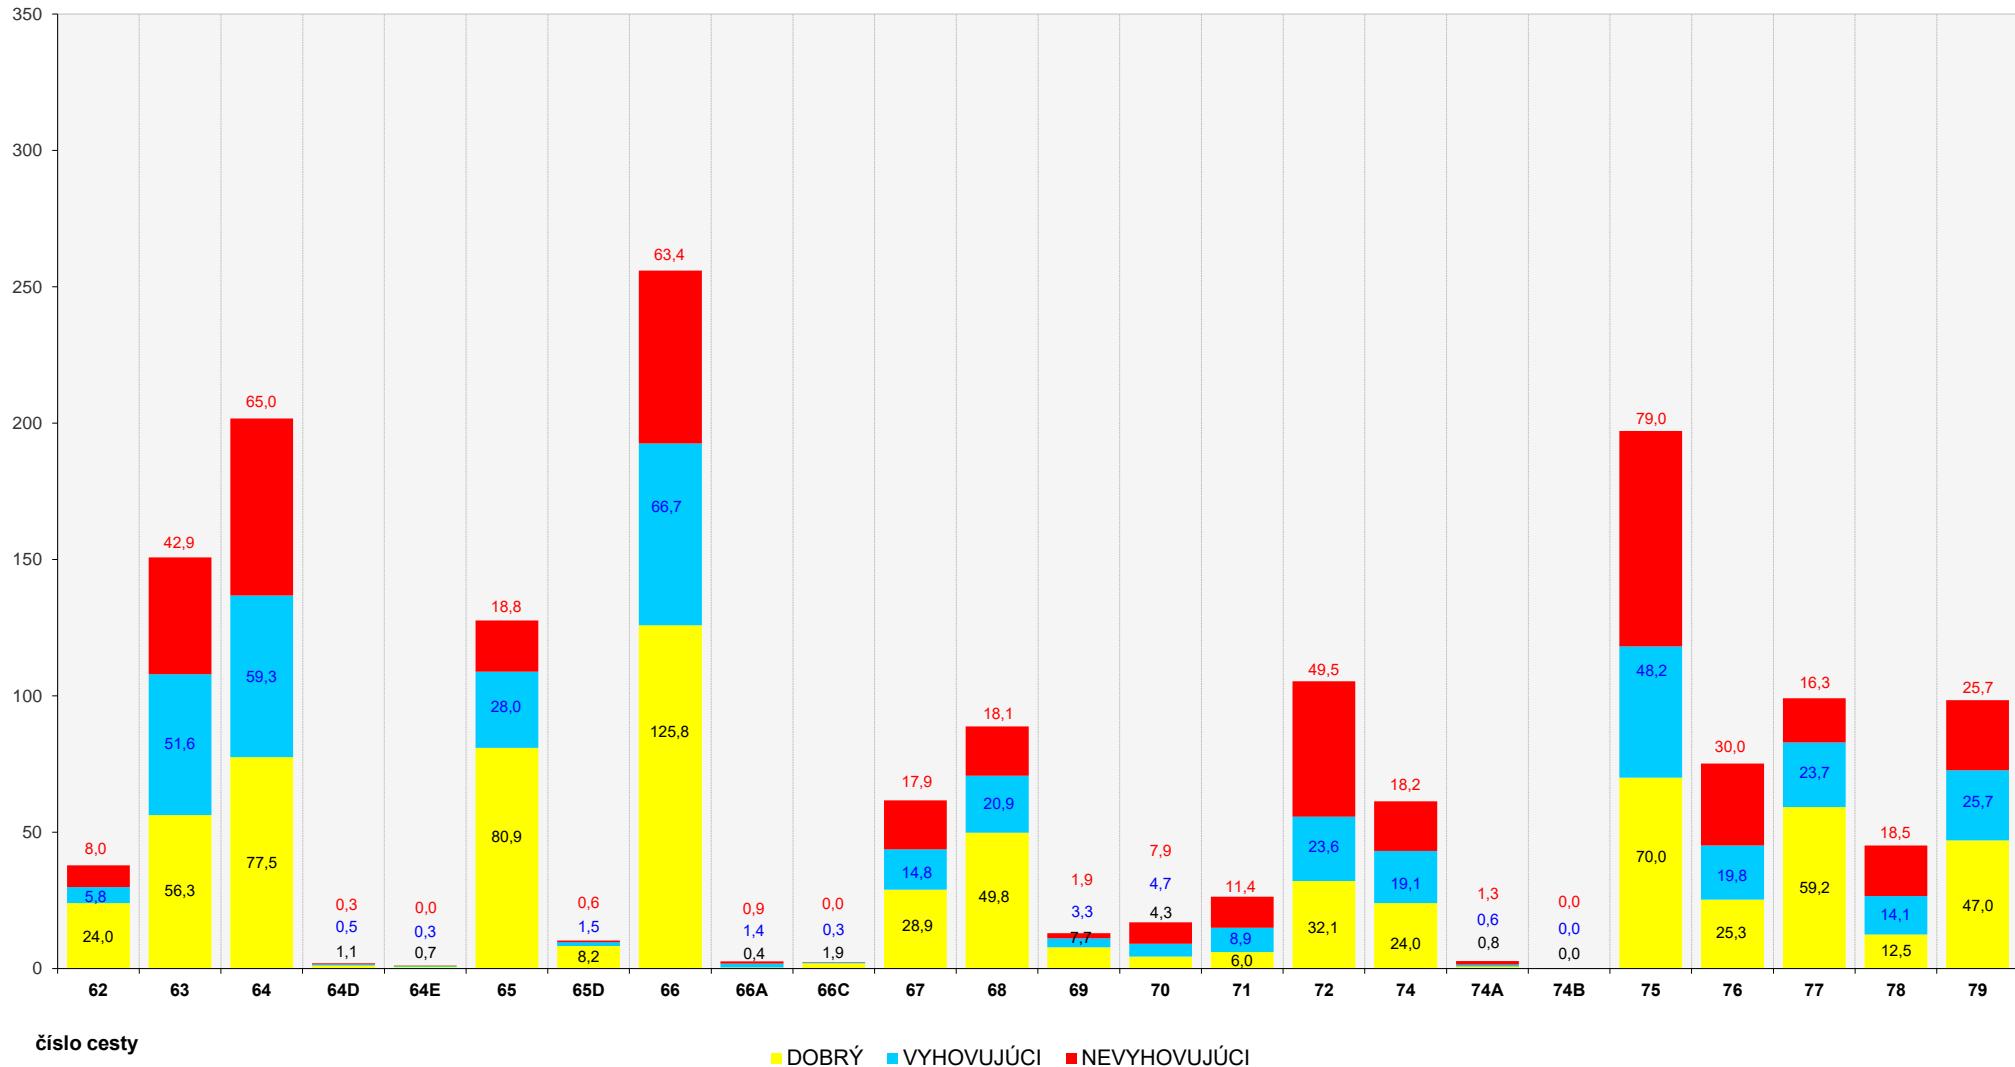
# CESTY I. TRIEDY z hľadiska pozdĺžnej nerovnosti /IRI/

- stav hodnotených ciest na základe meraní vykonaných v roku 2020 diagnostickou technikou

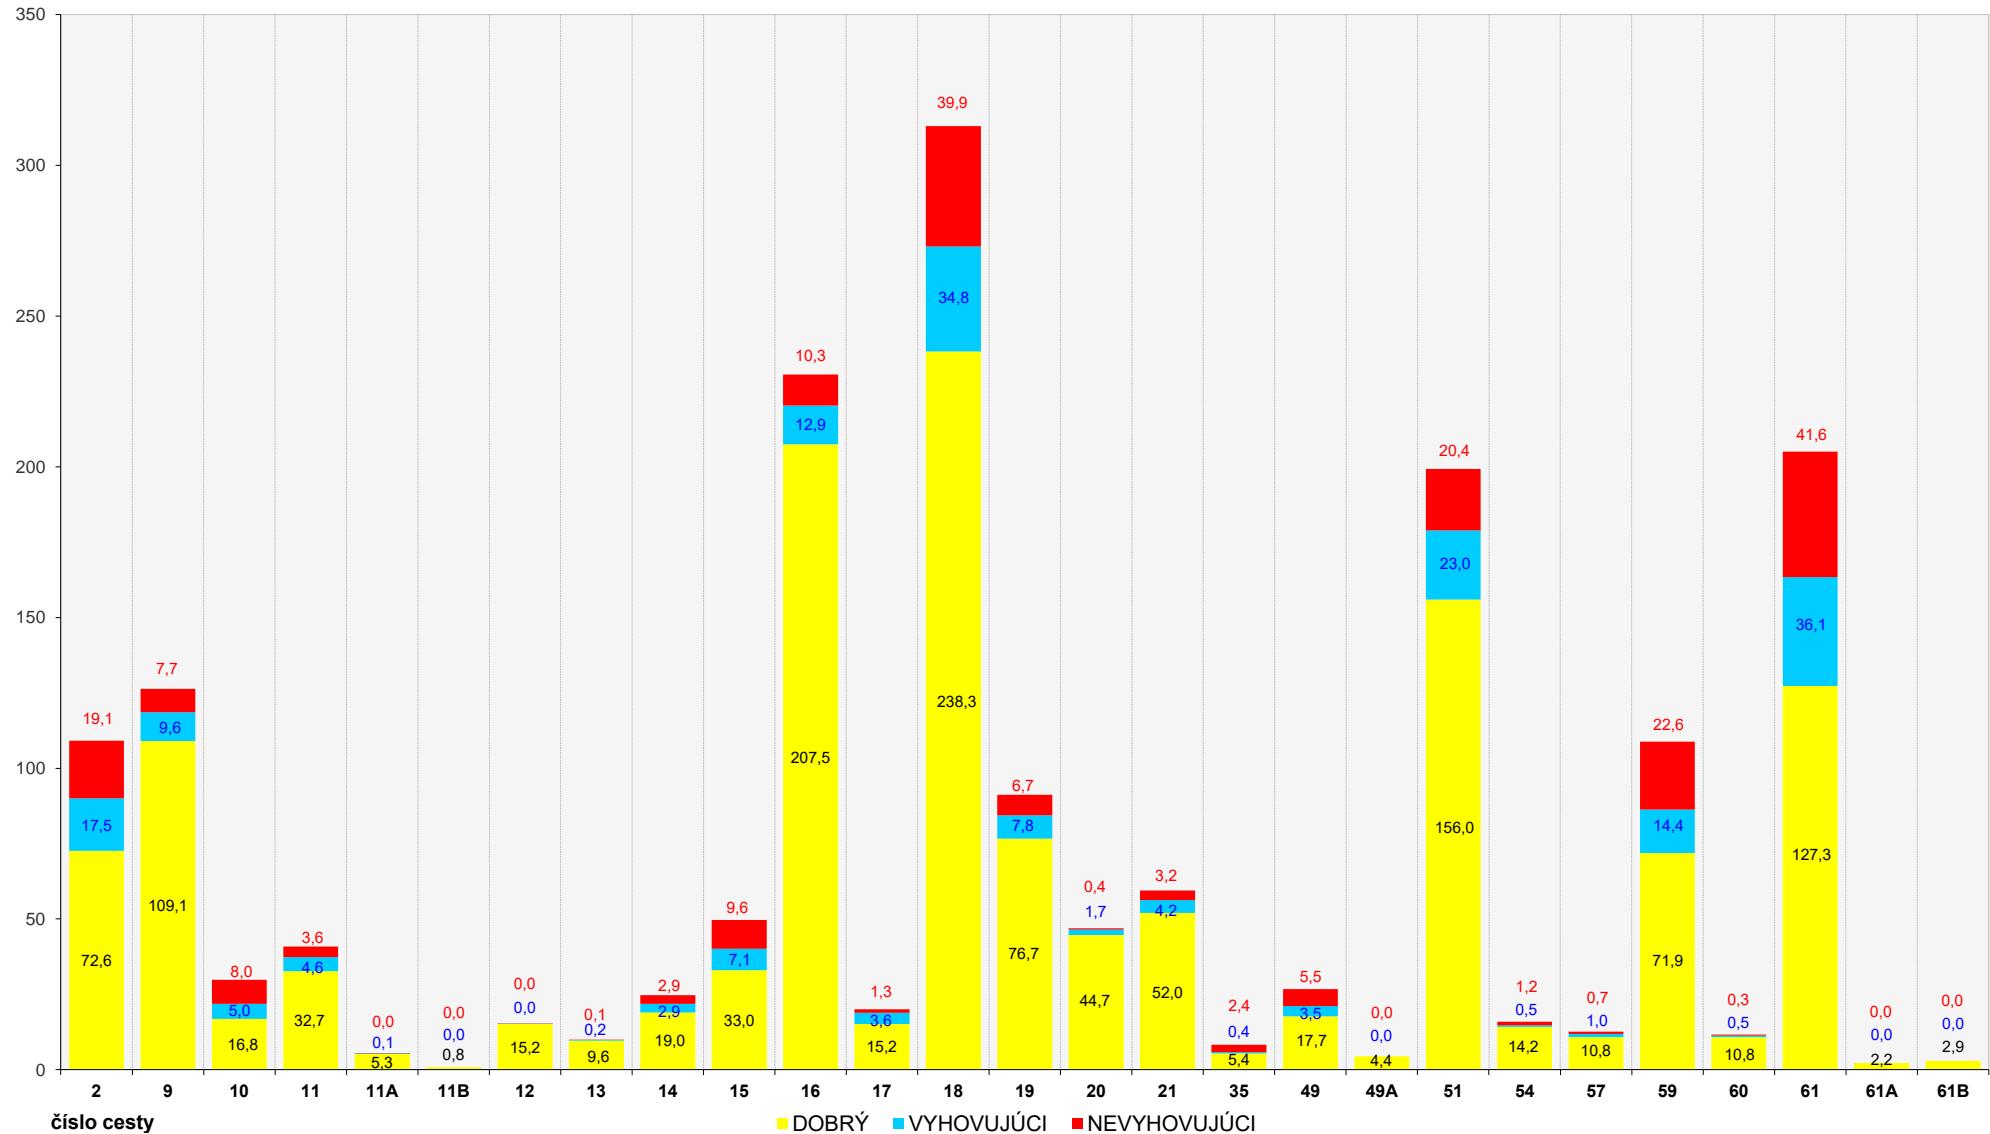
# CESTY I. TRIEDY z hľadiska vyjazdených koľají

- stav hodnotených ciest na základe meraní vykonaných v roku 2020 diagnostickou technikou

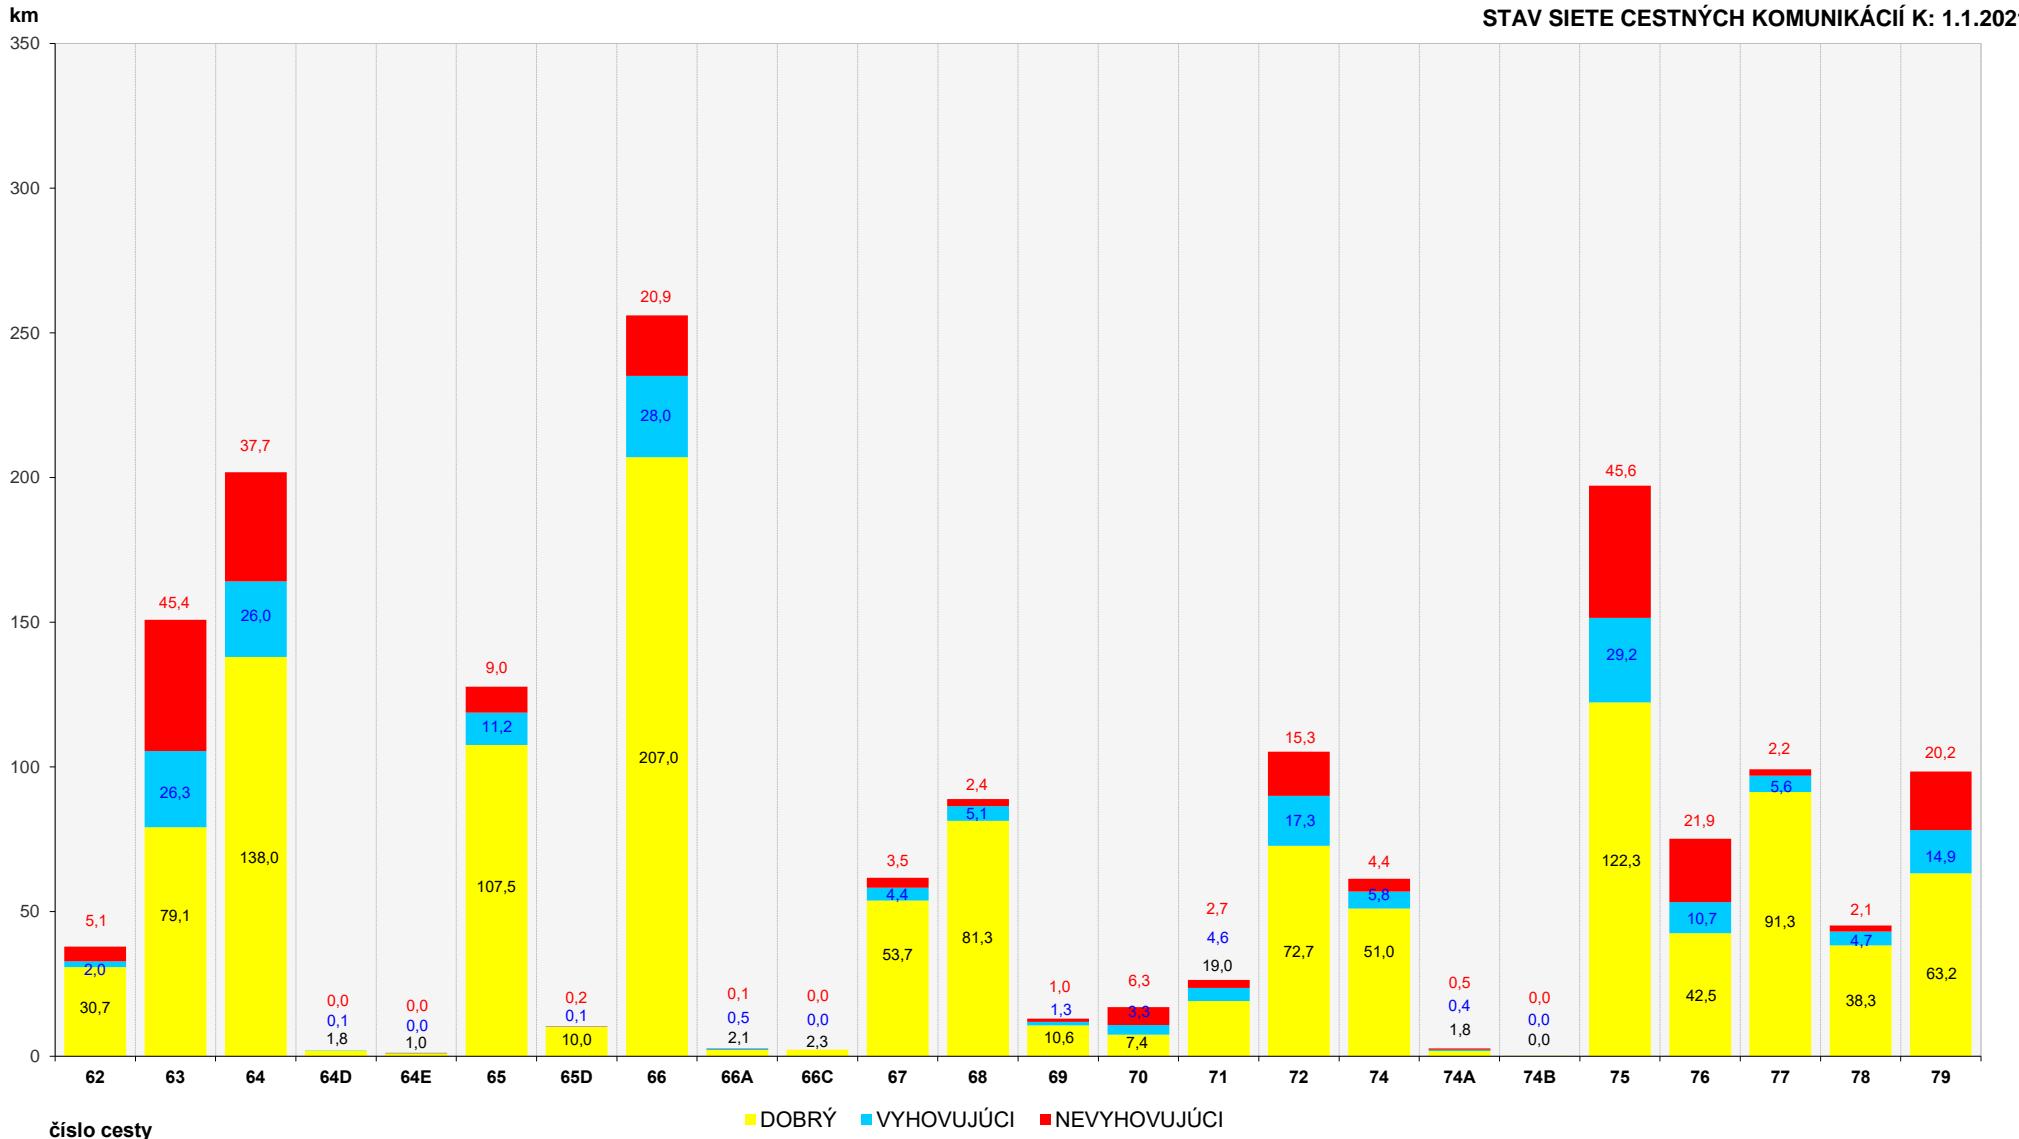
# CESTY I. TRIEDY z hľadiska vyjazdených koľají

- stav hodnotených ciest na základe meraní vykonaných v roku 2020 diagnostickou technikou

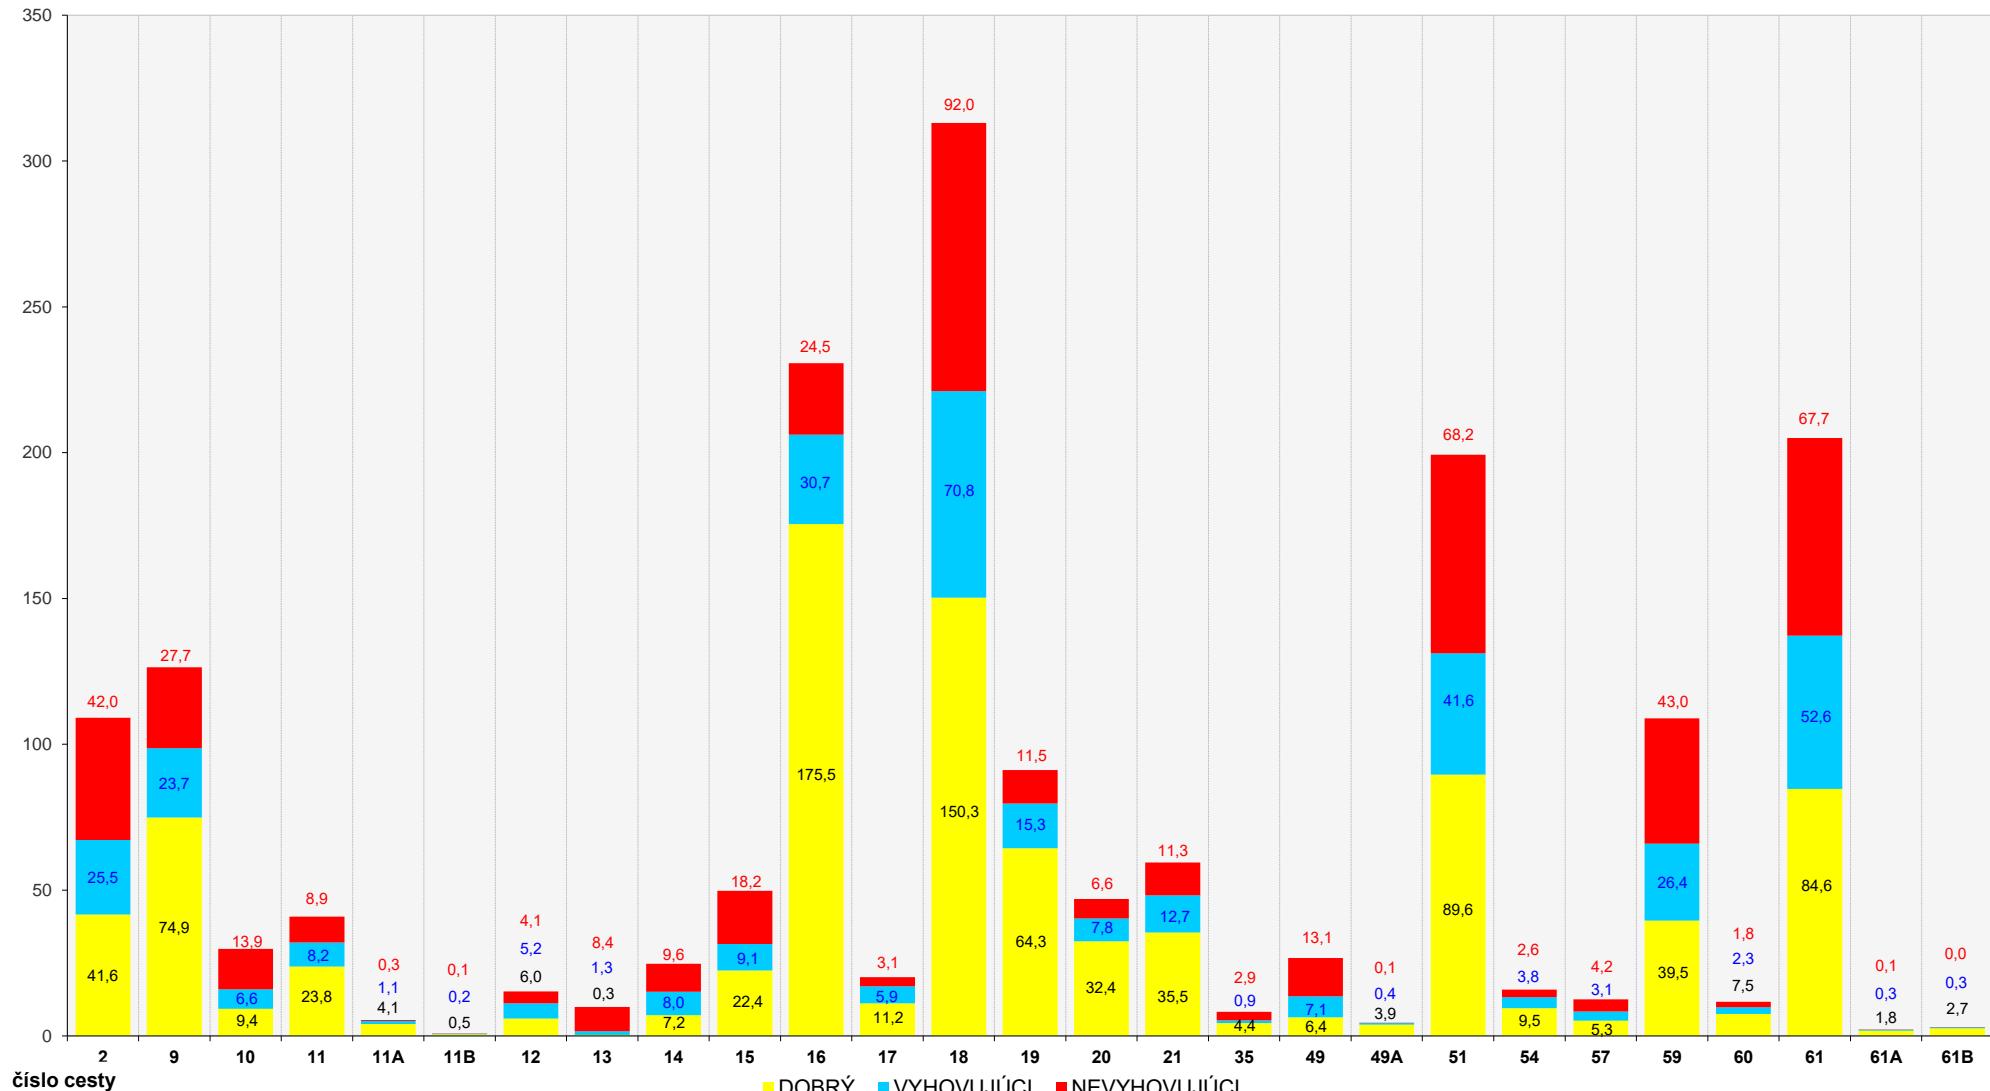
# CESTY I. TRIEDY z hľadiska vyjazdených koľají a pozdĺžnej nerovnosti /IRI/

- stav hodnotených ciest na základe meraní vykonaných v roku 2020 diagnostickou technikou

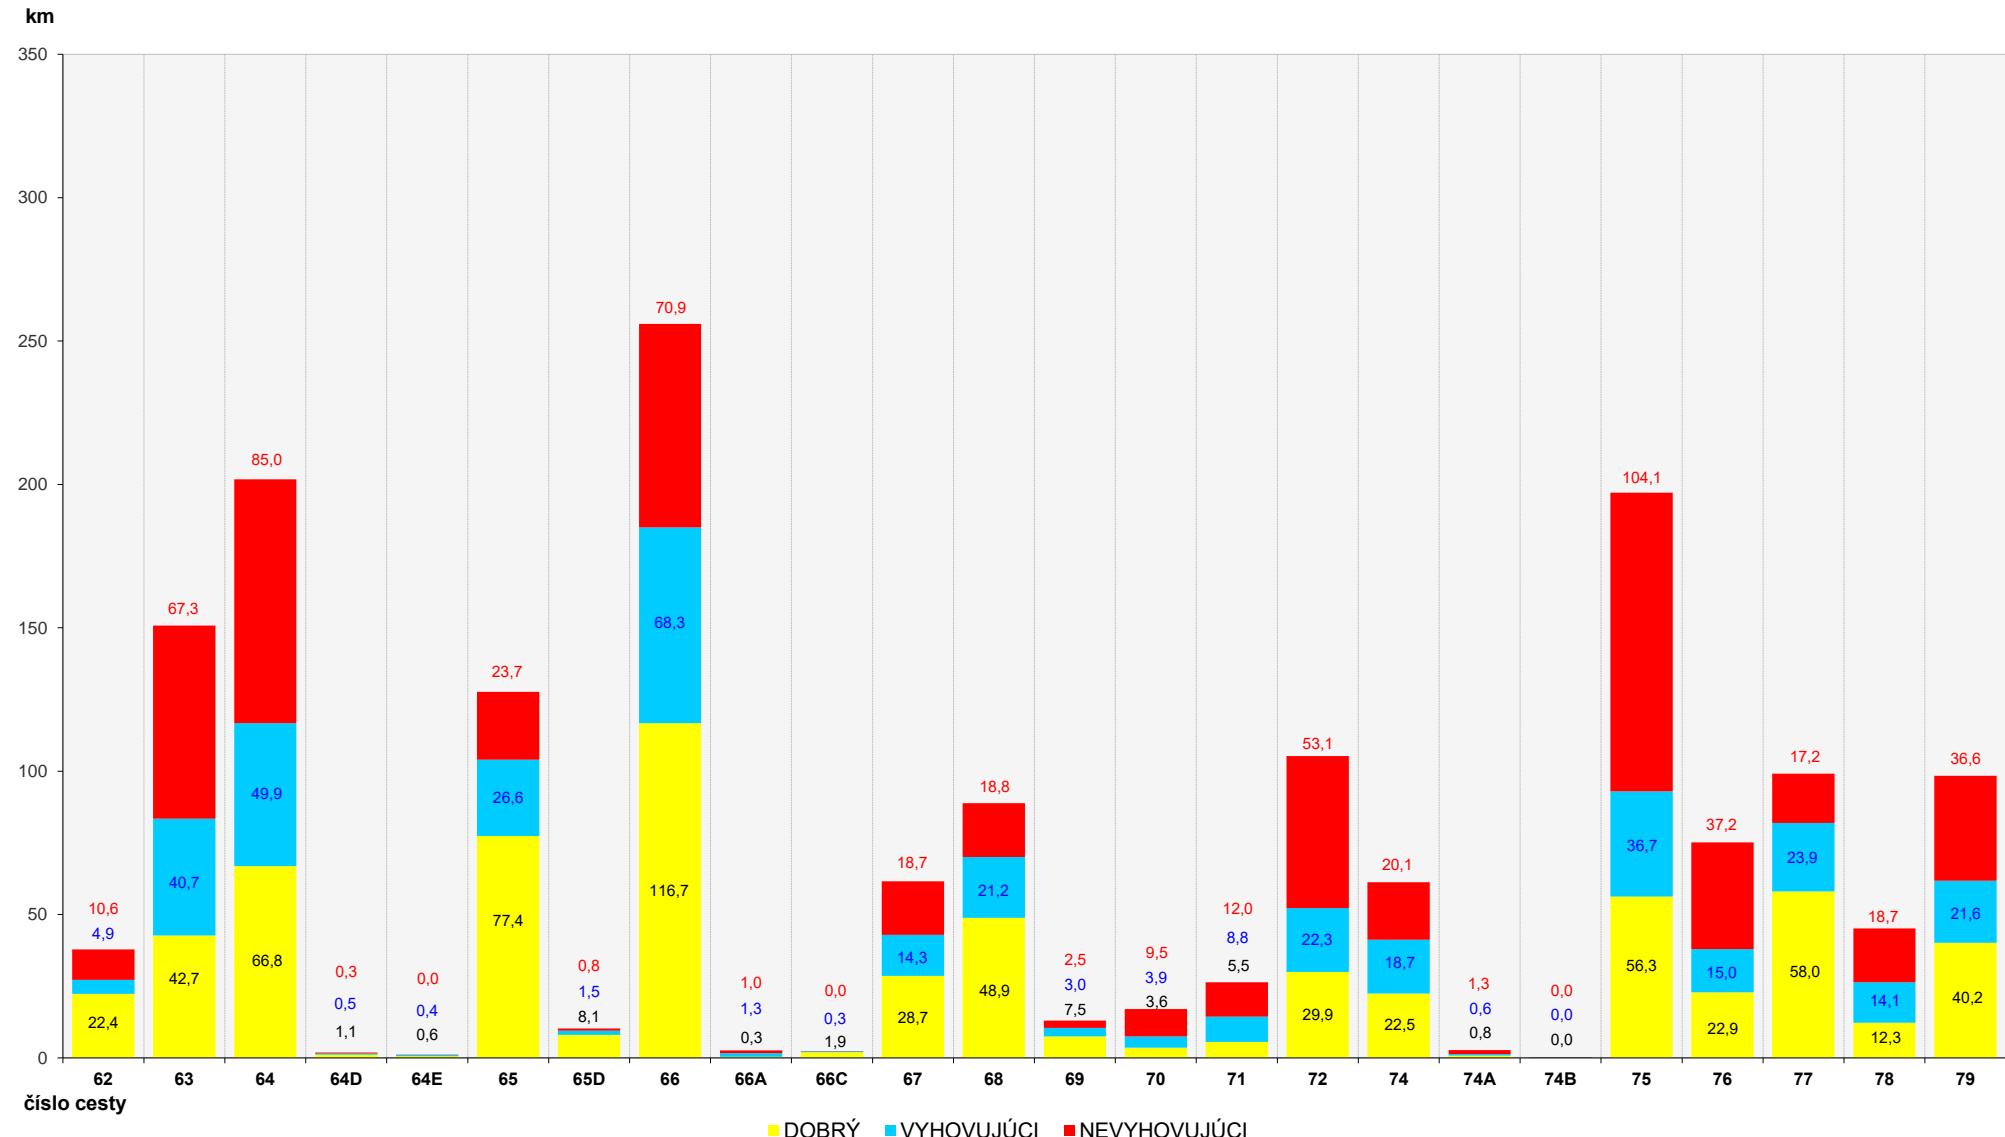
# CESTY I. TRIEDY z hľadiska vyjazdených koľají a pozdĺžnej nerovnosti /IRI/

- stav hodnotených ciest na základe meraní vykonaných v roku 2020 diagnostickou technikou

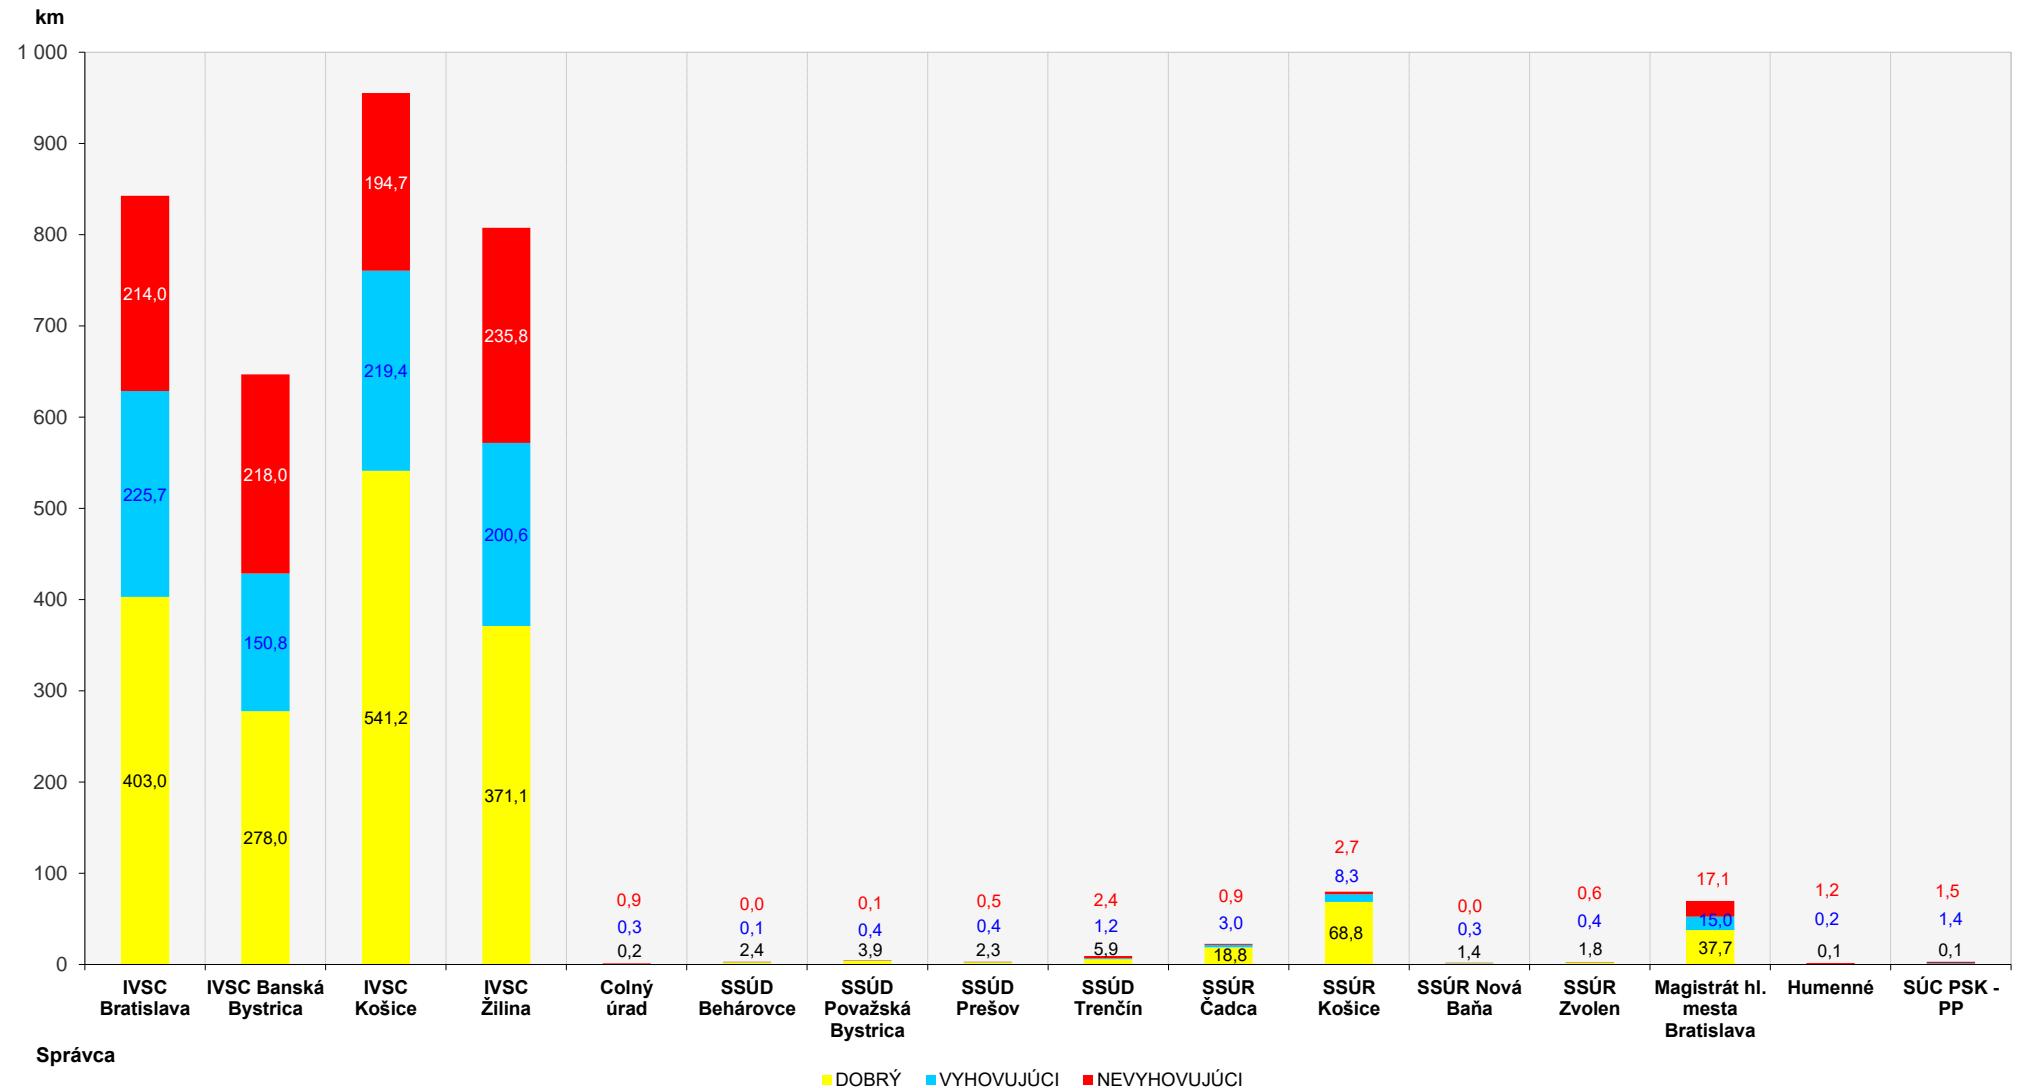
# CESTY I. TRIEDY z hľadiska pozdĺžnej nerovnosti /IRI/

- stav hodnotených ciest na základe meraní vykonaných v roku 2020 diagnostickou technikou

**ČLENENIE: VLASTNÍK/SPRÁVCA CK**

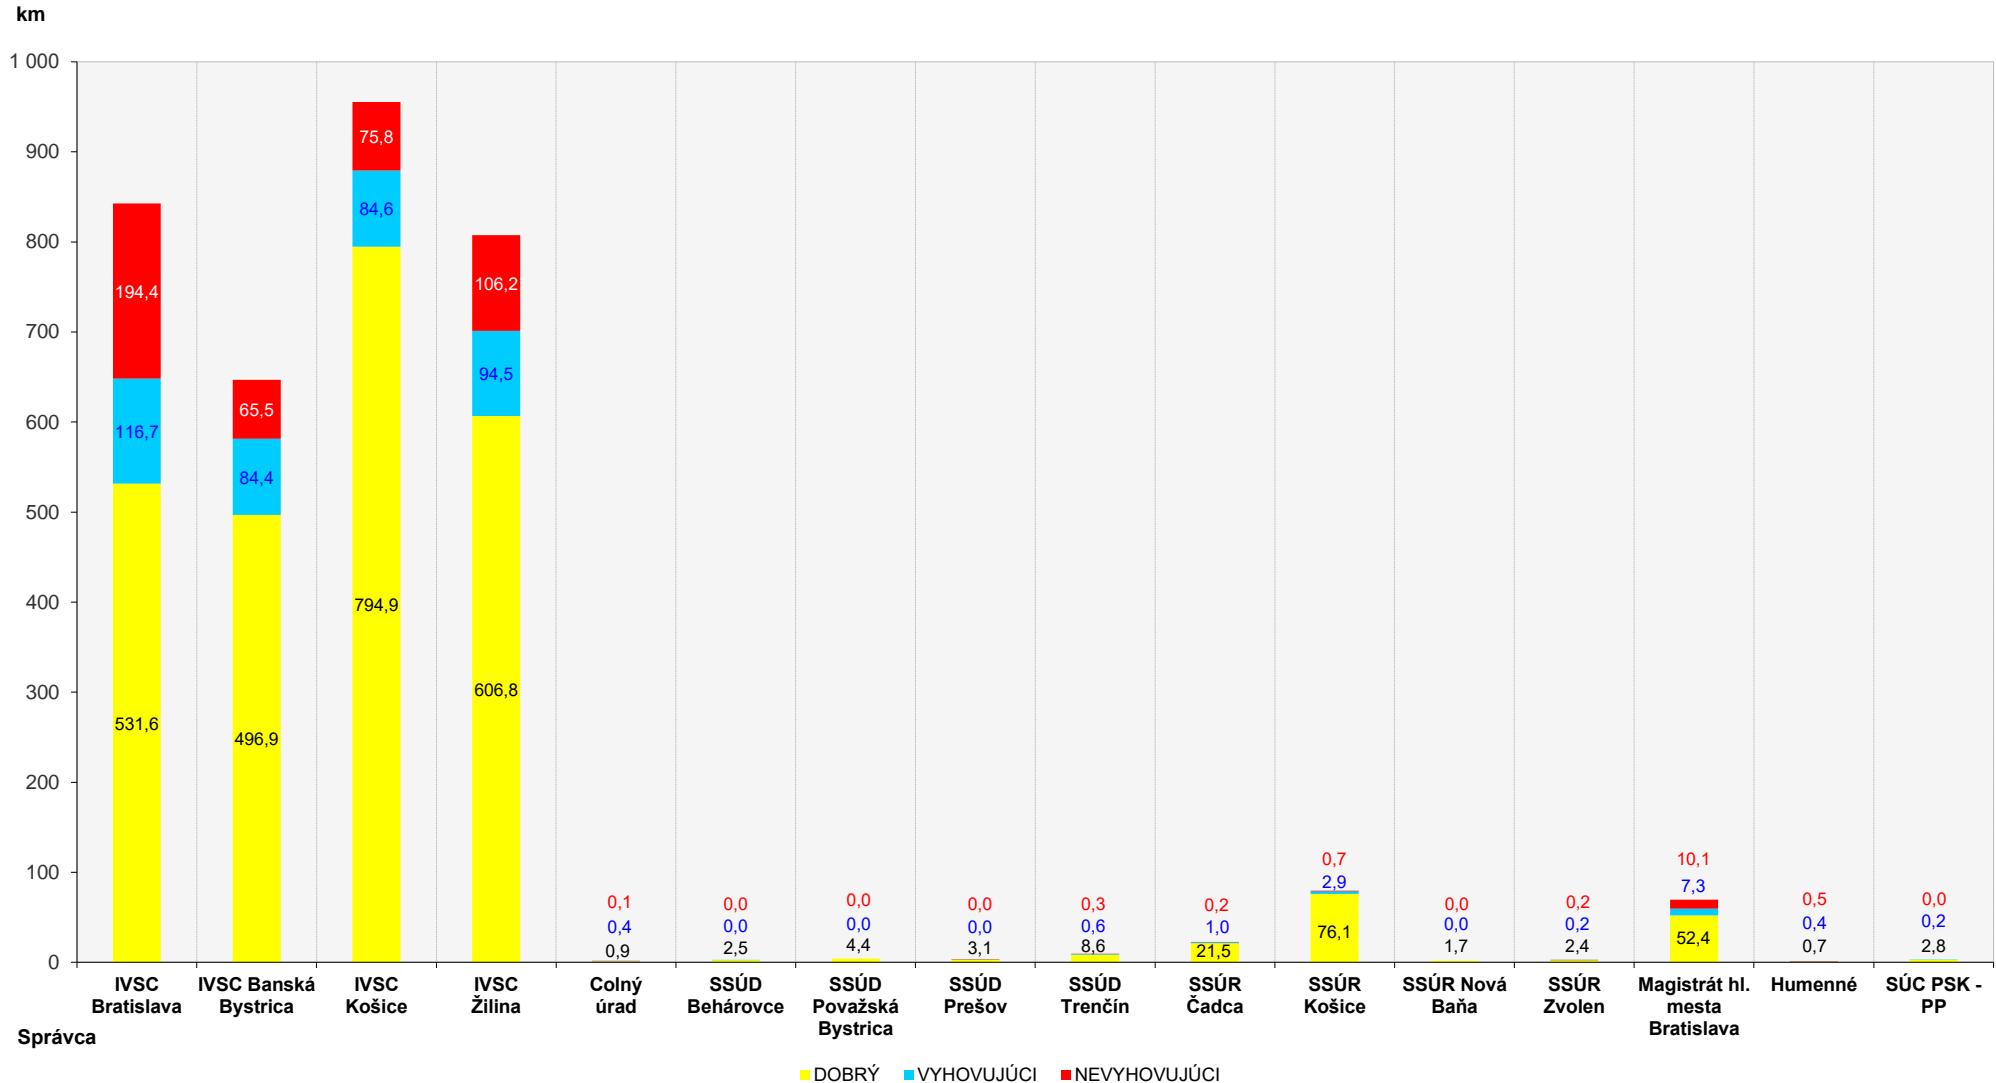
# CESTY I. TRIEDY z hľadiska vyjazdených koľají

- stav hodnotených ciest na základe meraní vykonalých v roku 2020 diagnostickou technikou

**ČLENENIE: VLASTNÍK/SPRÁVCA CK**
