***Odbor cestnej databanky - 2100***

# **CELKOVÝ PREHLÁD STAVU VOZOVIEK CESTNÝCH KOMUNIKÁCIÍ SR**

***Stav siete cestných komunikácií k: 1.1.2021***

**STAV CESTNEJ SIETE Z HLADISKA PRIEČNEJ A  
POZDĽŽNEJ ROVINATOSTI**

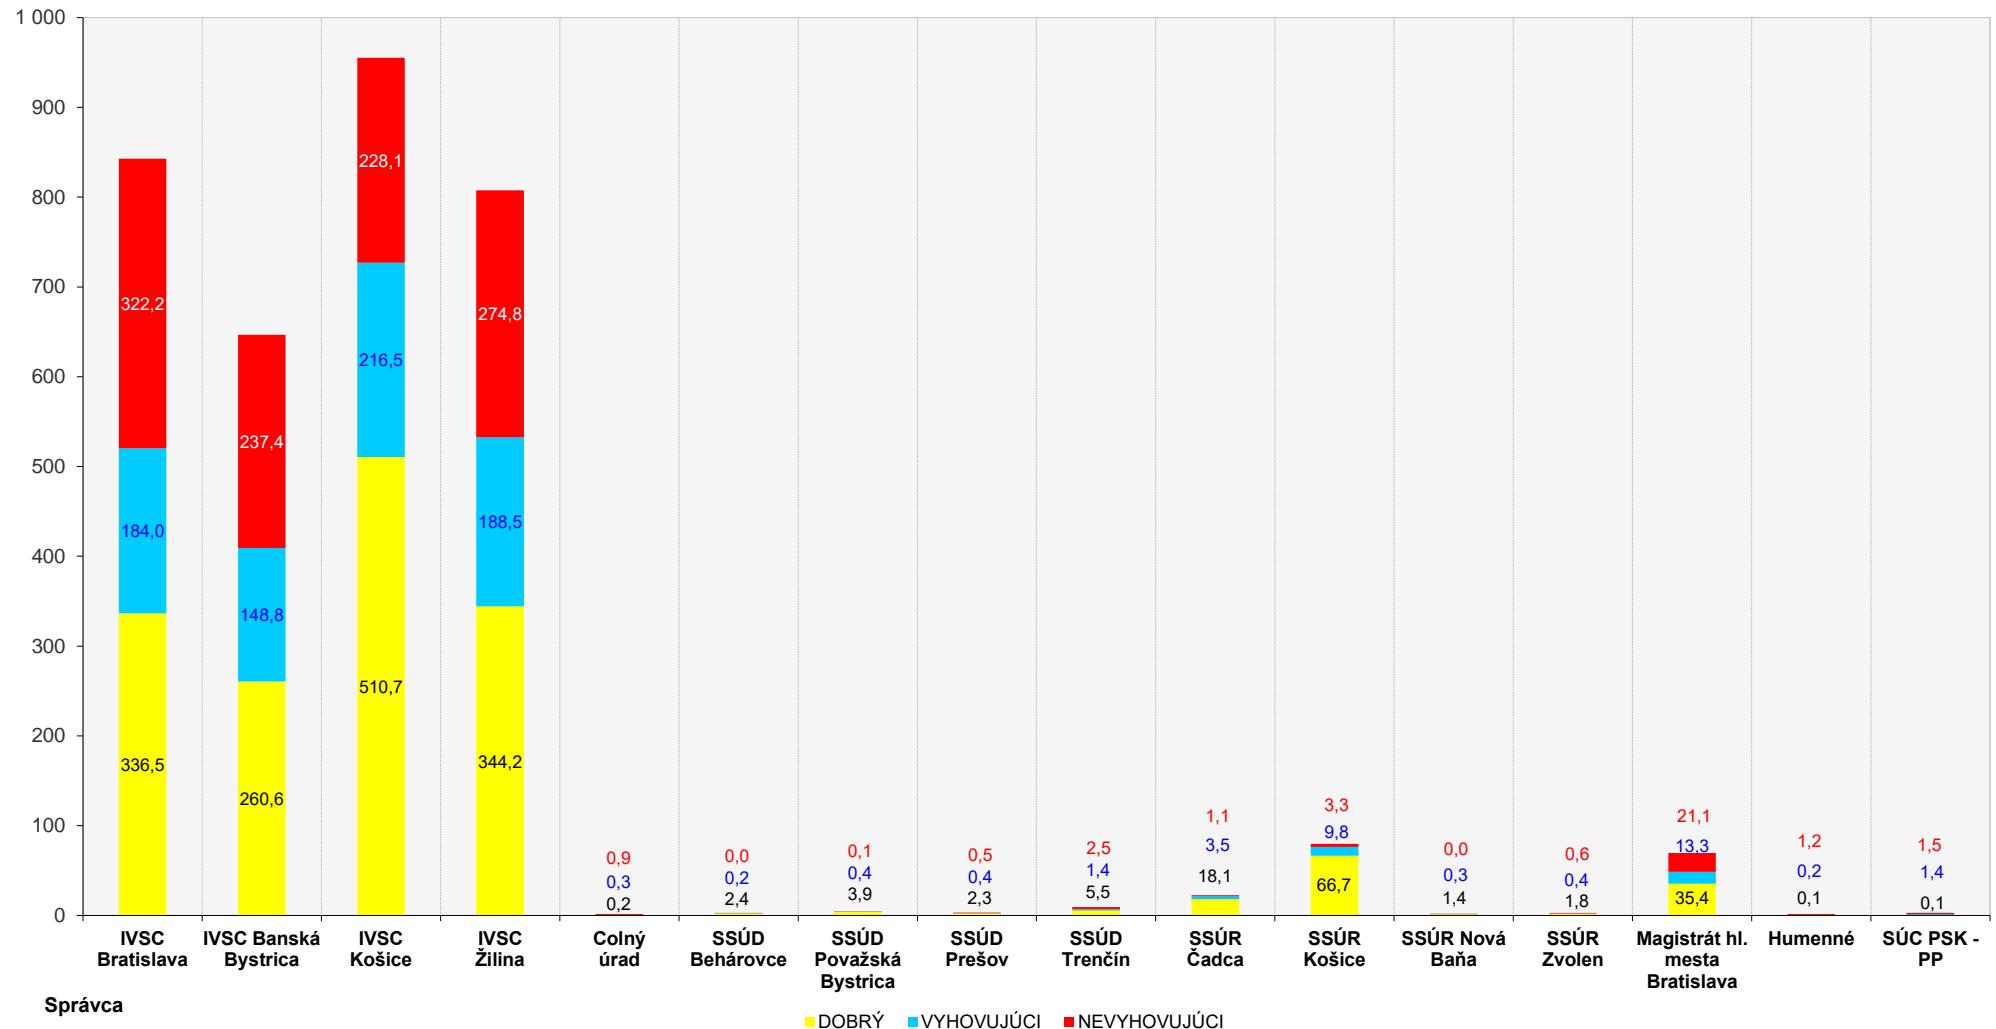
# CESTY I. TRIEDY z hľadiska pozdĺžnej nerovnosti /IRI/ a z hľadiska vyjazdených koľají

- stav hodnotených ciest na základe meraní vykonaných v roku 2020 diagnostickou technikou

**ČLENENIE: VLASTNÍK/SPRÁVCA CK**

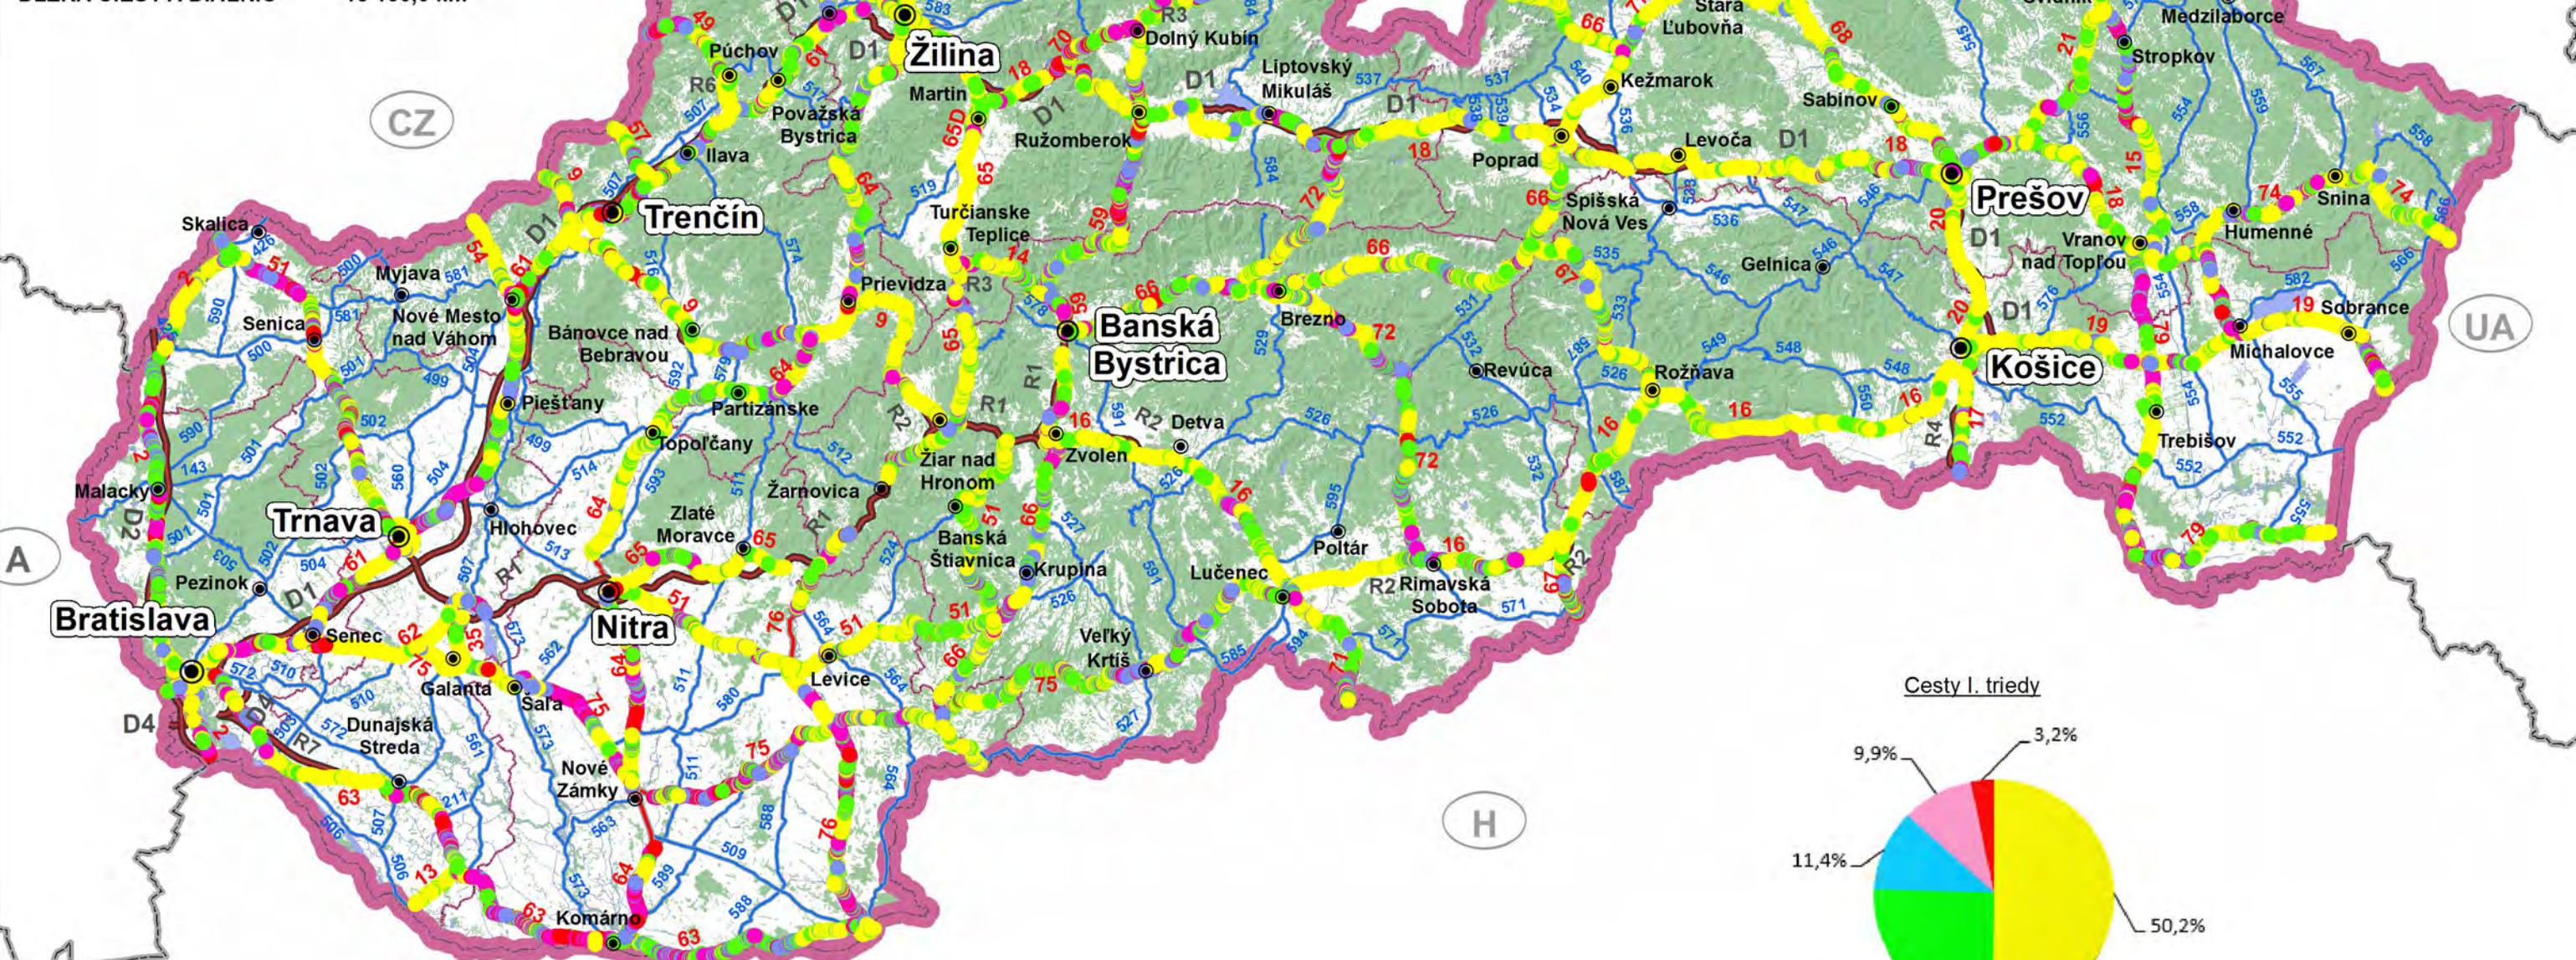
## Stav cestnej siete z hľadiska priečnej nerovnosti - cesty I. triedy, merané úseky v roku 2020

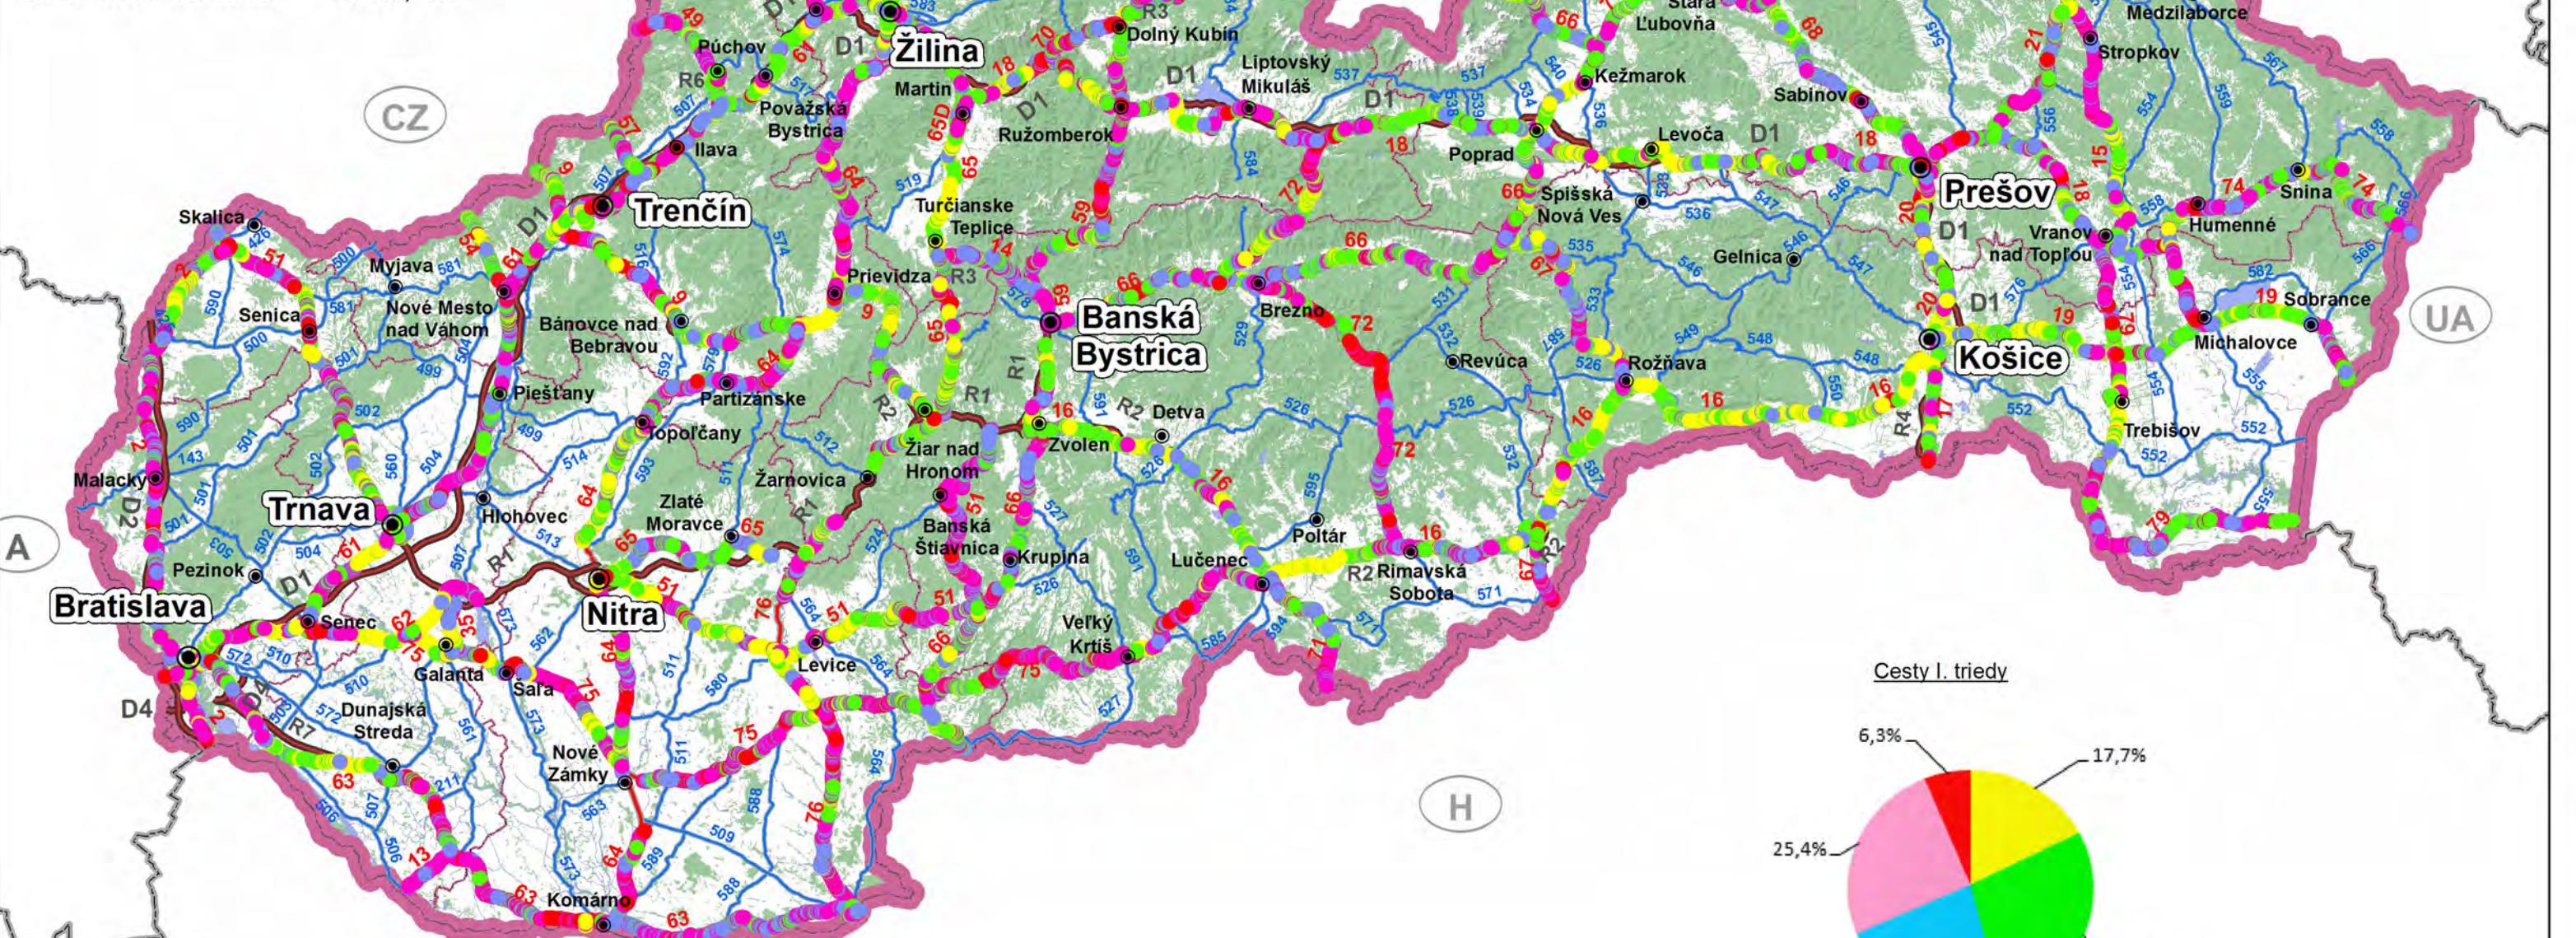
## Stav cestnej siete z hľadiska pozdĺžnej a priečnej nerovnosti - cesty I. triedy, merané úseky v roku 2020

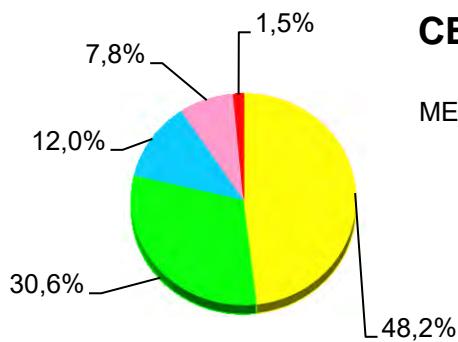
### VYJAZDENÉ KOĽAJE

- na základe meraní vyjazdených koľají a na základe meraní pozdĺžnej nerovnosti /IRI/

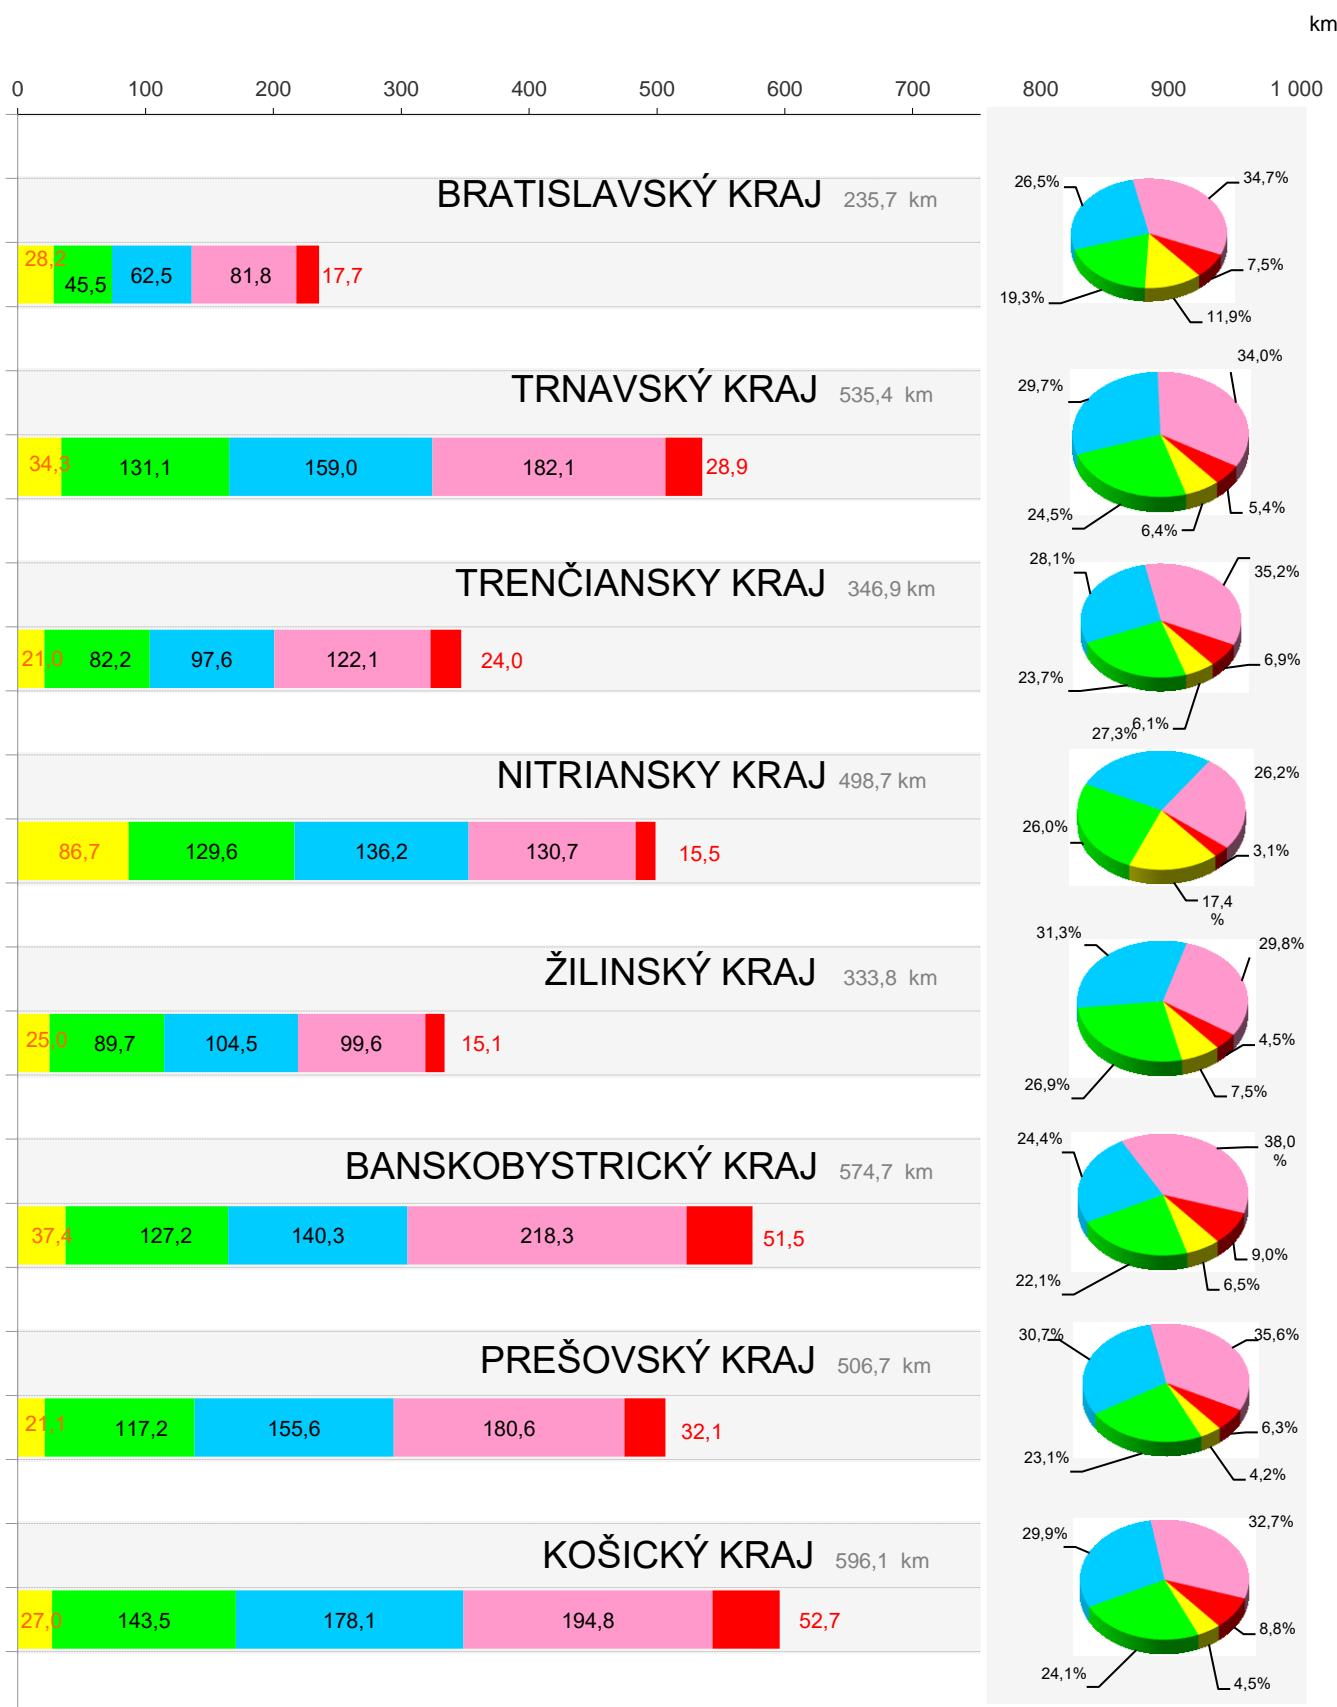
# CESTY II. TRIEDY z hľadiska pozdĺžnej nerovnosti /IRI/

ÚZEMNÉ ČLENENIE: SR - KRAJE

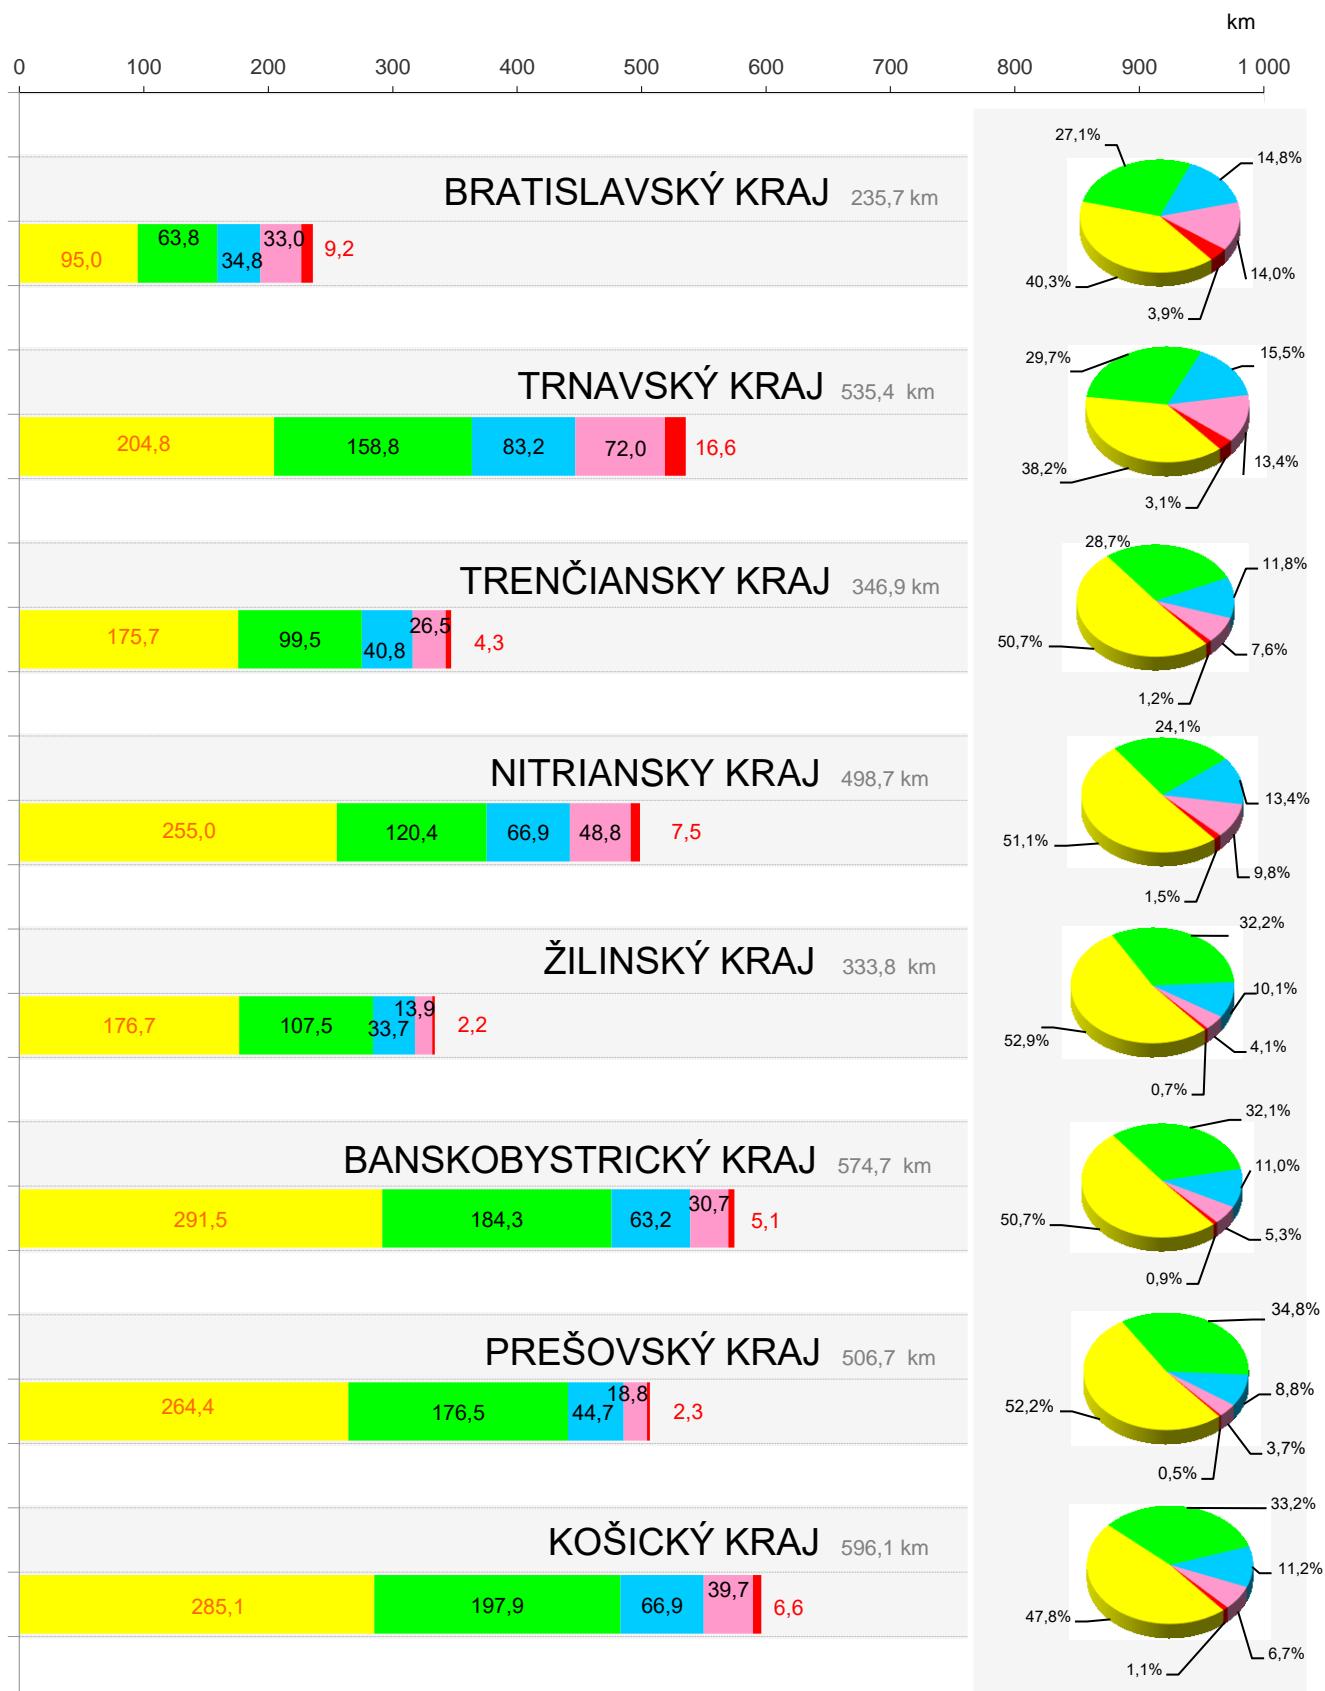
# CESTY II. TRIEDY z hľadiska vyjazdených koľají

ÚZEMNÉ ČLENENIE: SR - KRAJE

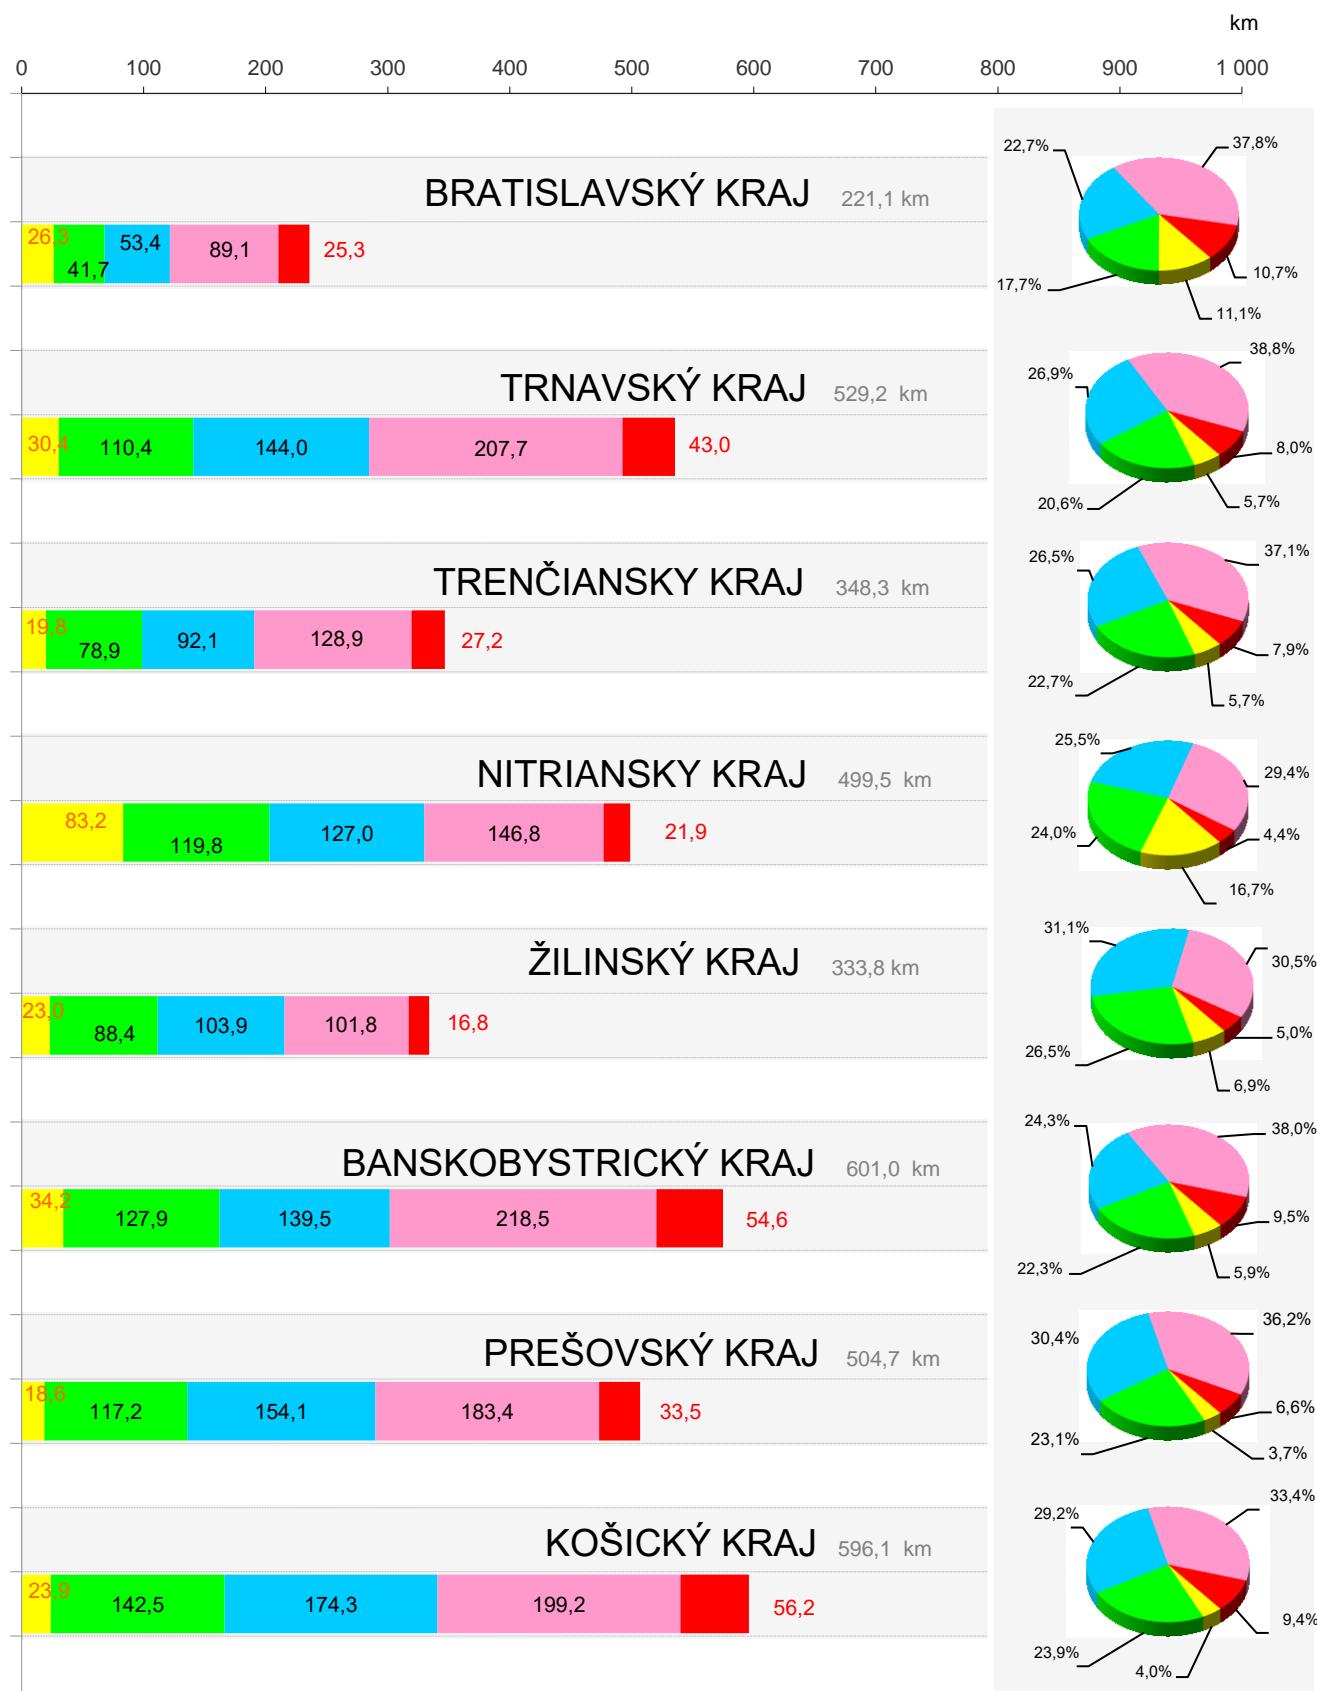
**CESTY II. TRIEDY** z hľadiska vyjazdených koľají a pozdĺžnej nerovnosti /IRI/

**ÚZEMNÉ ČLENENIE: SR - KRAJE**

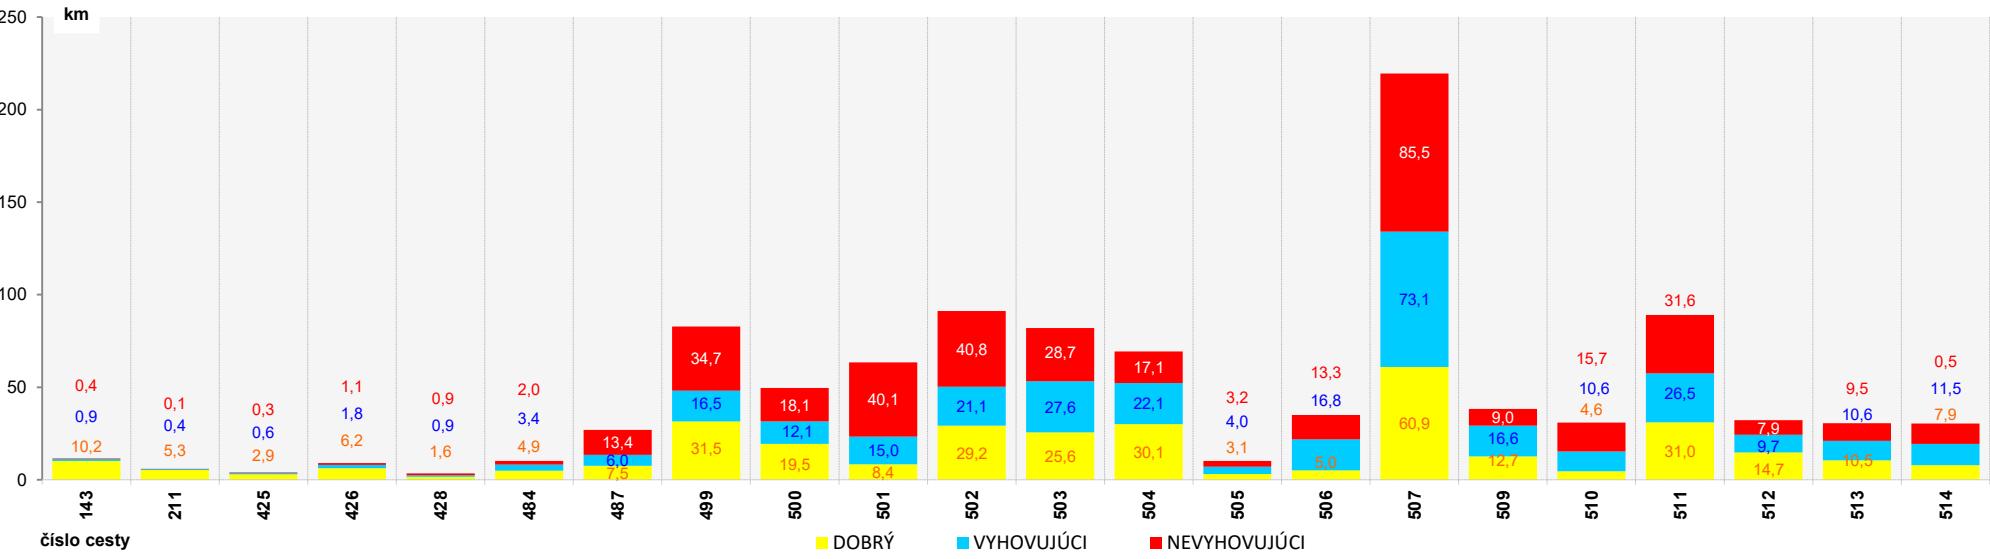
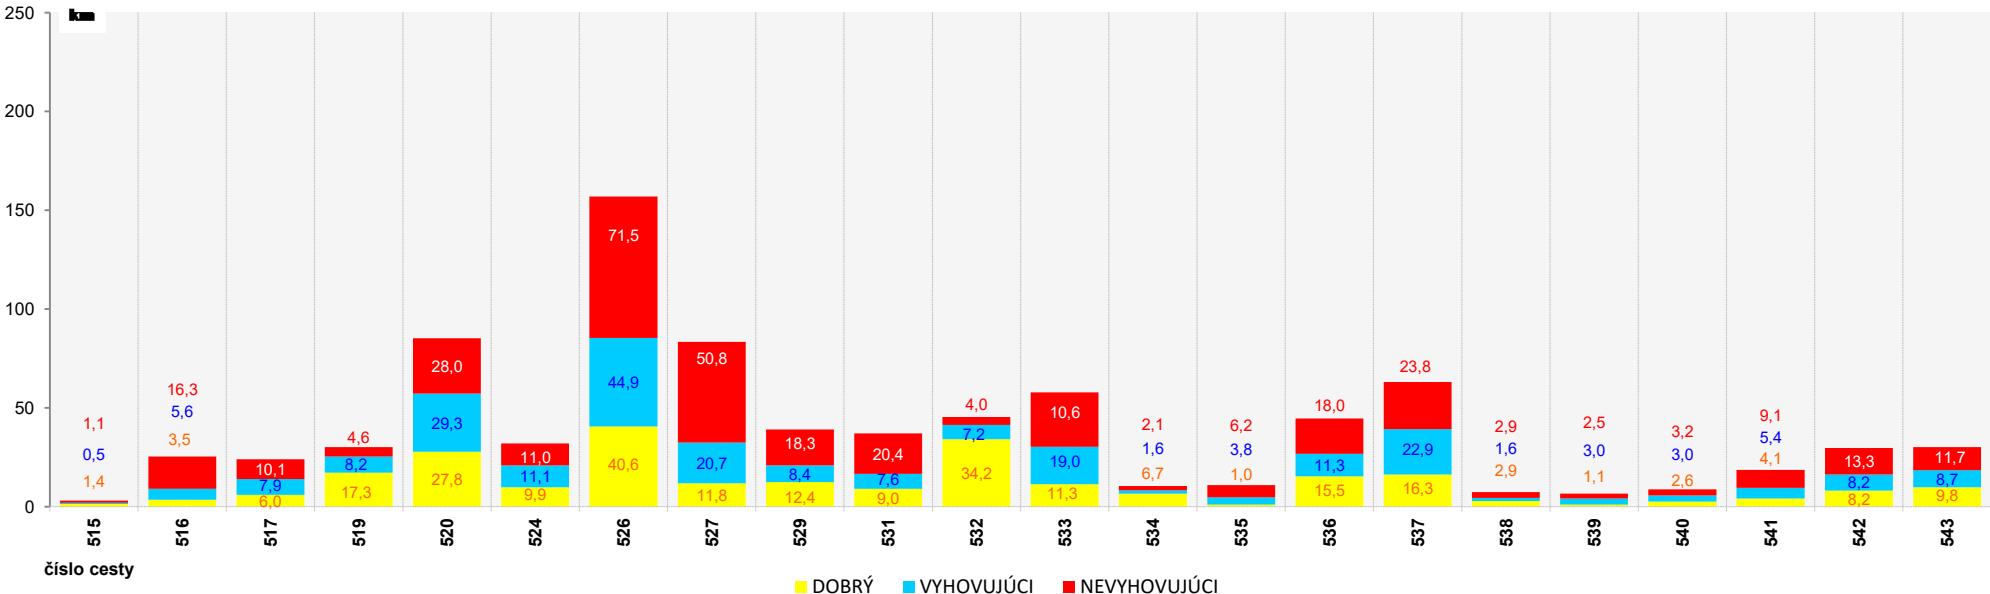
# CESTY II. TRIEDY z hľadiska pozdĺžnej nerovnosti /IRI/

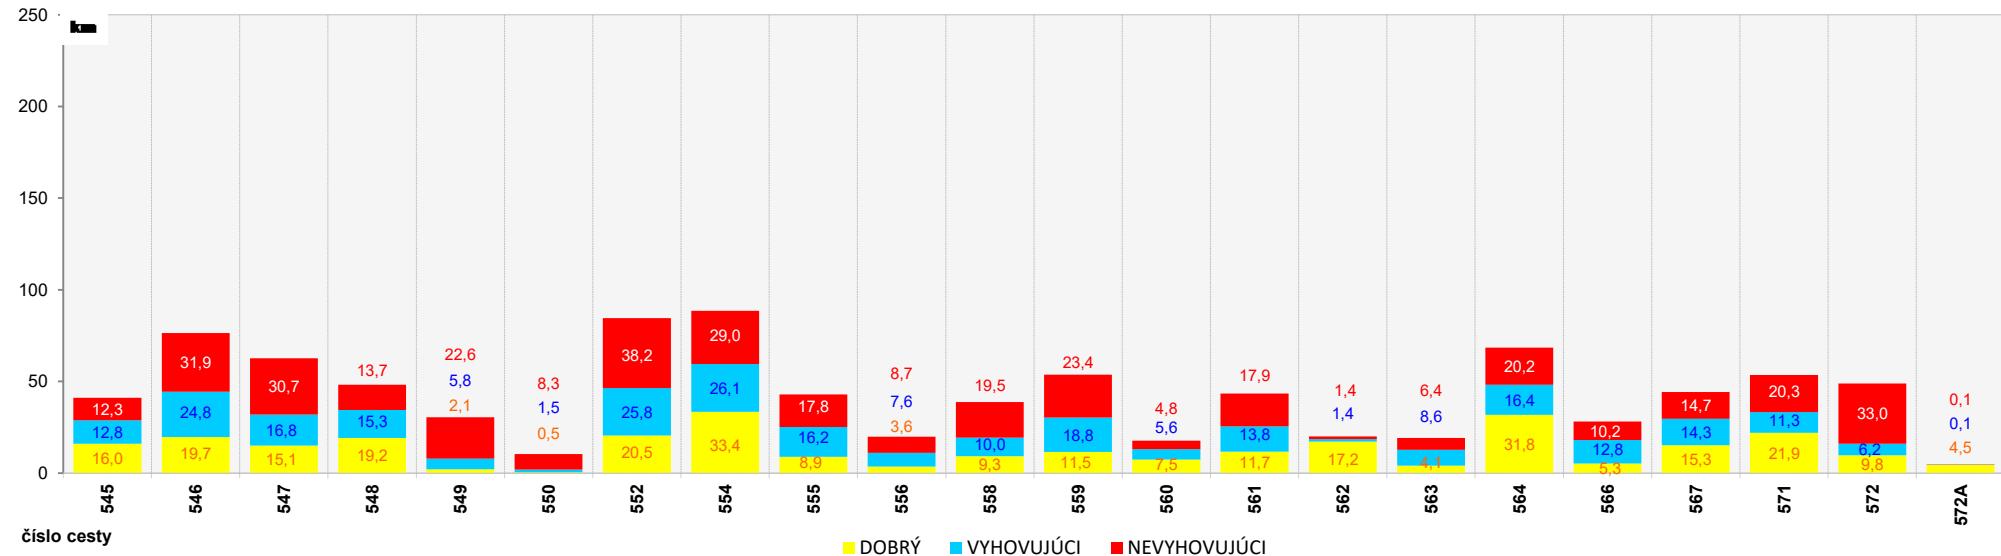
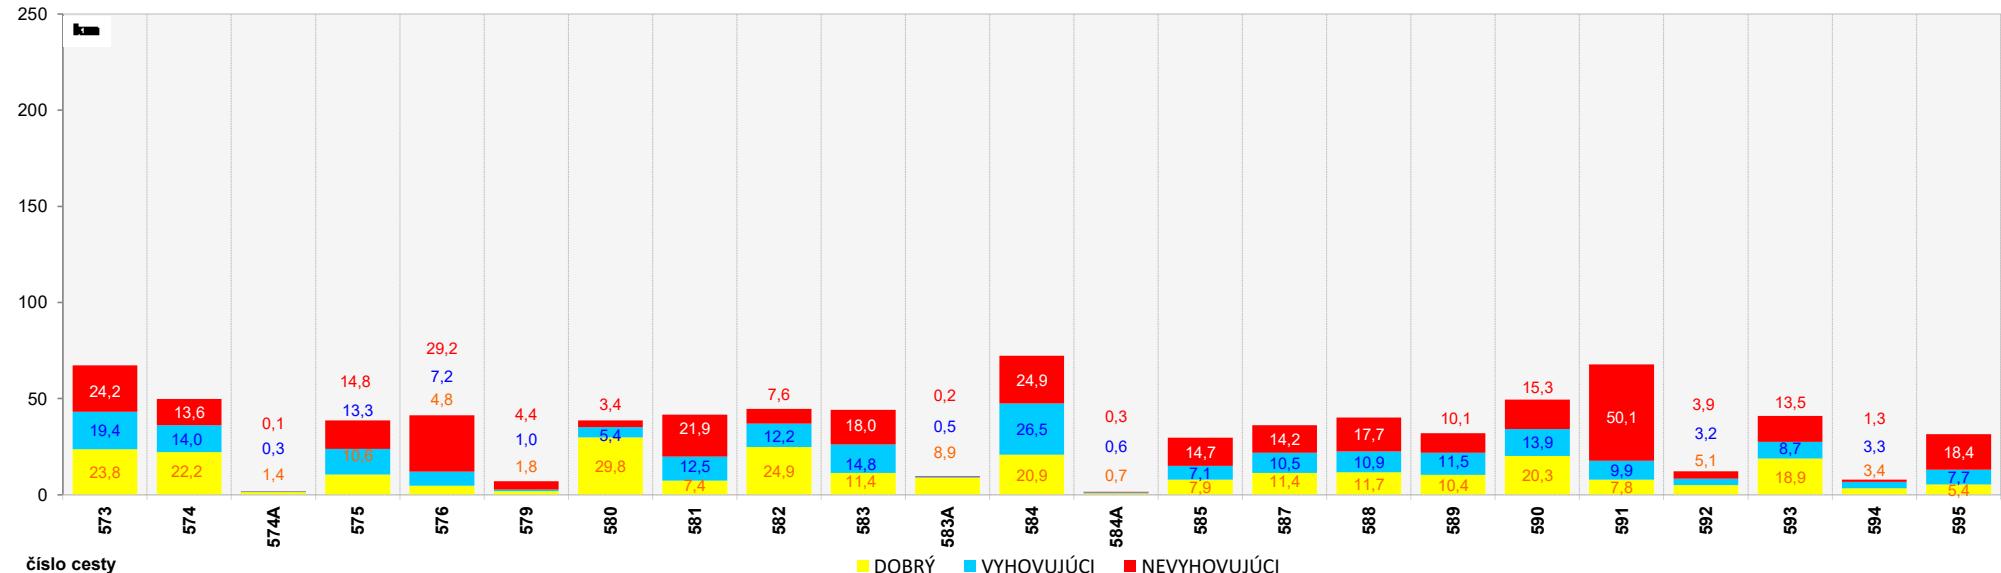
# CESTY II. TRIEDY z hľadiska pozdĺžnej nerovnosti /IRI/

- stav hodnotených ciest na základe meraní vykonaných diagnostickou technikou

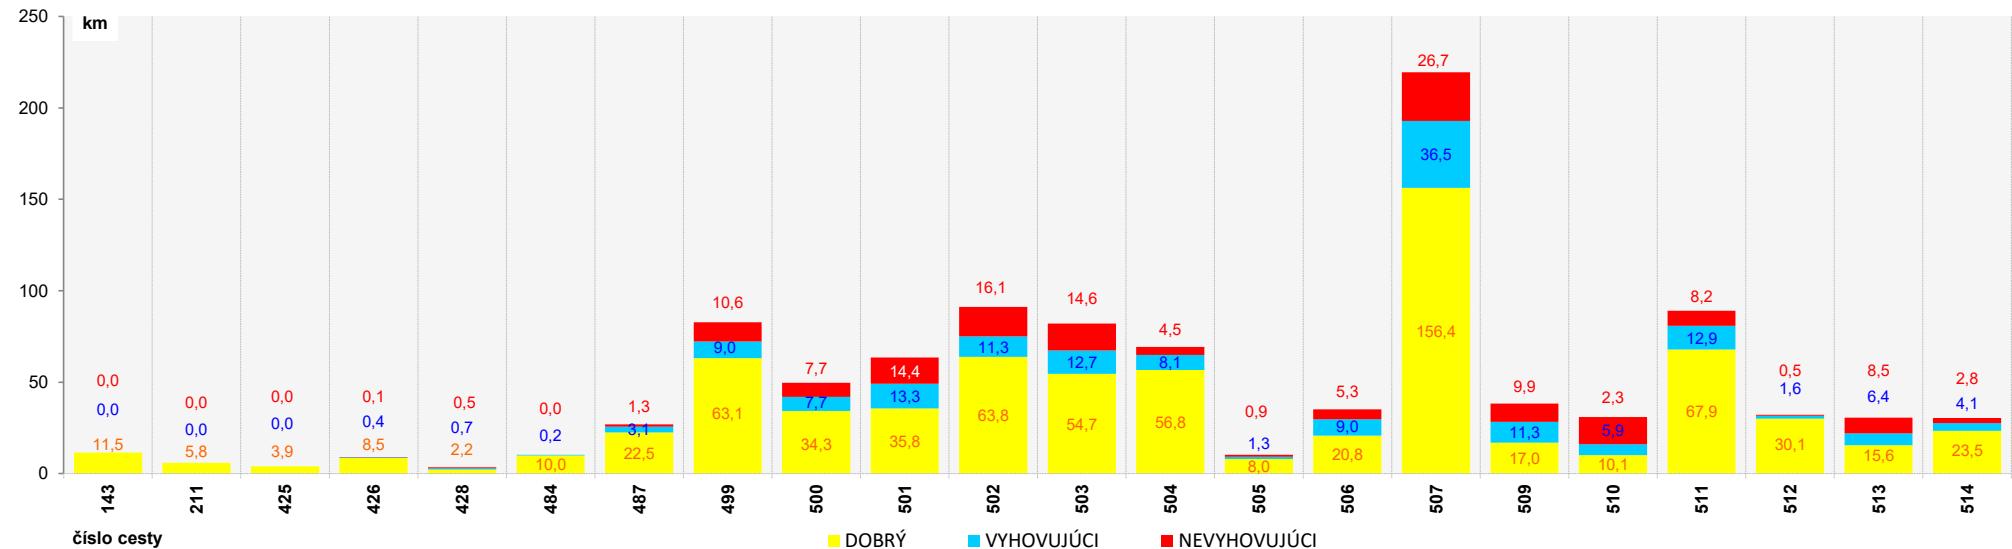
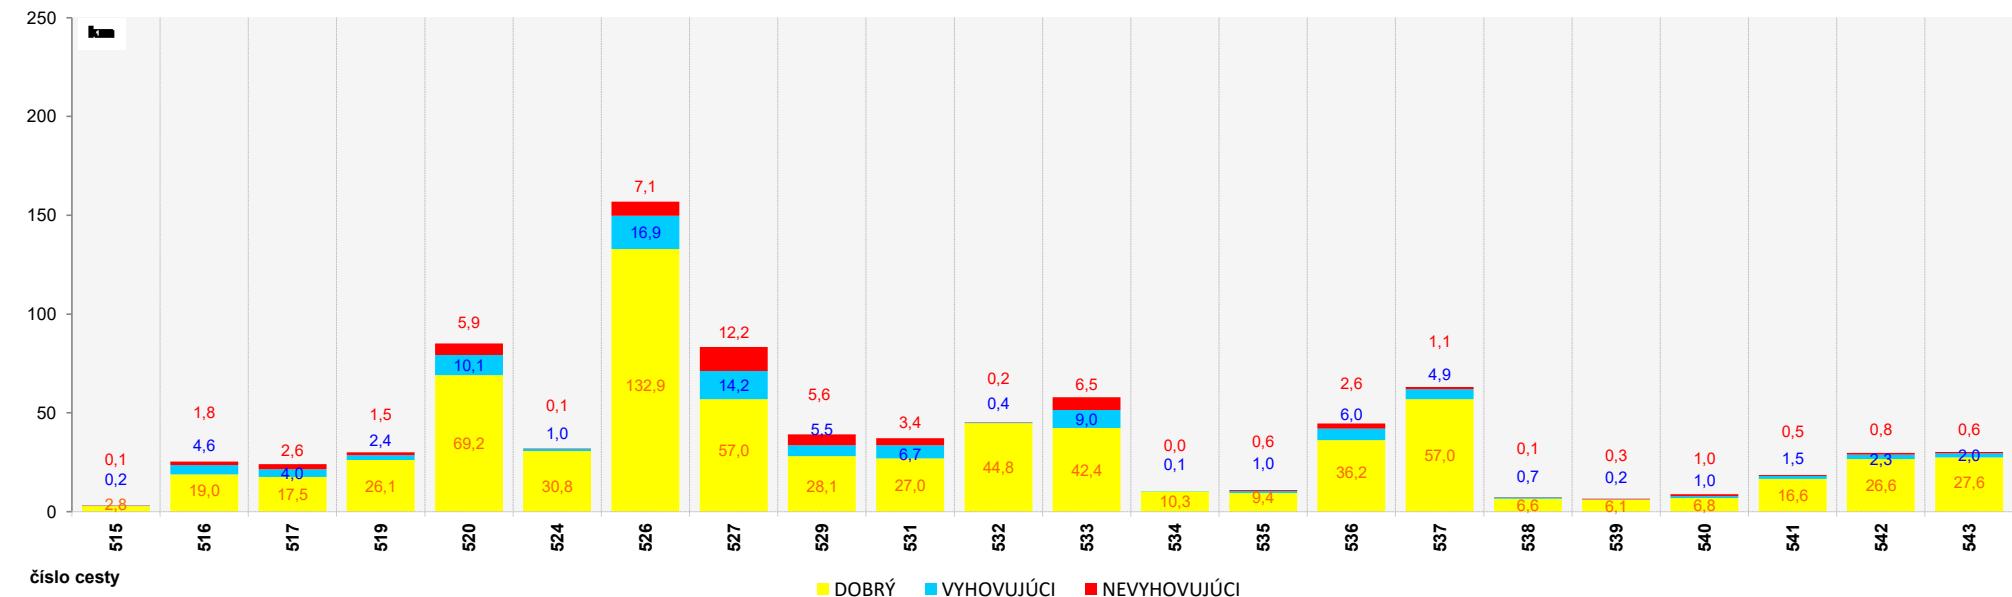
# CESTY II. TRIEDY z hľadiska vyjazdených kolají

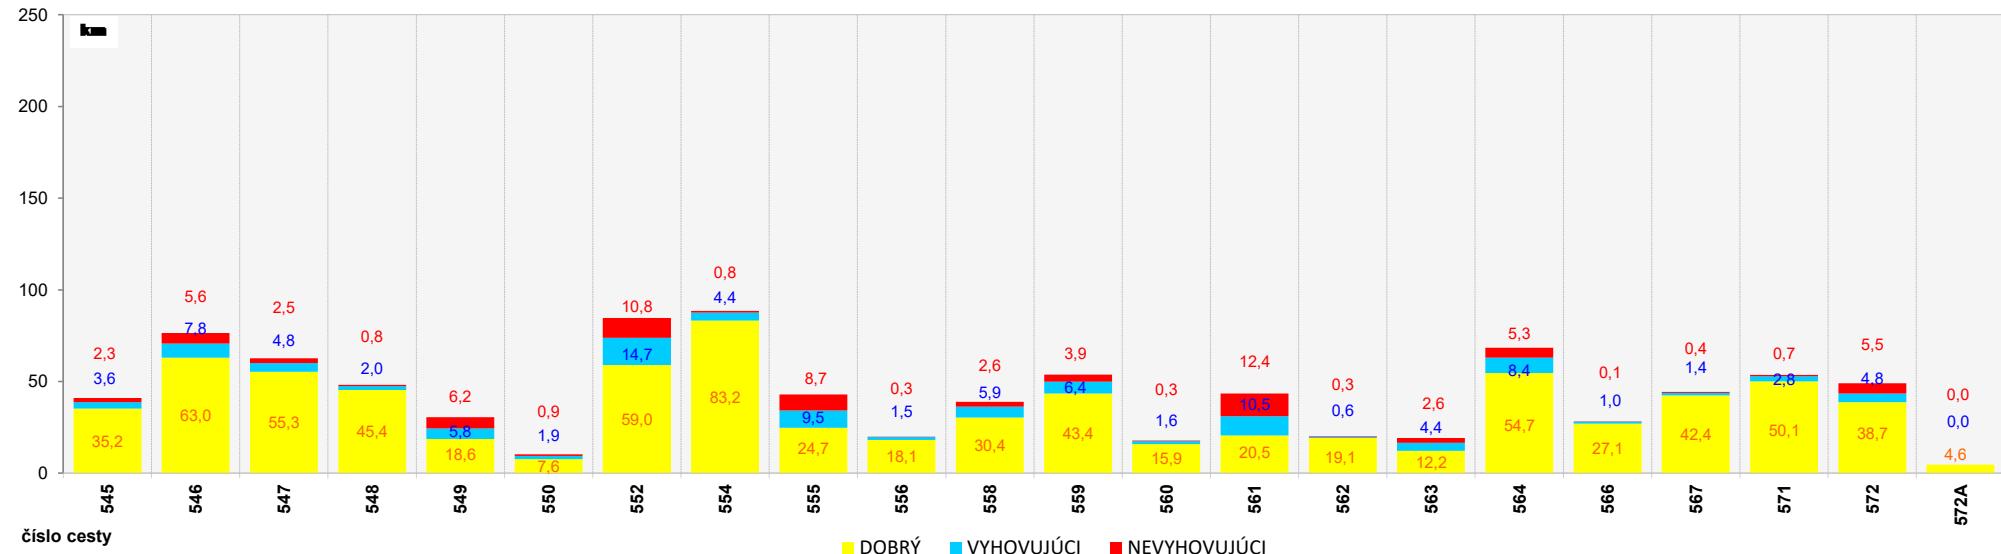
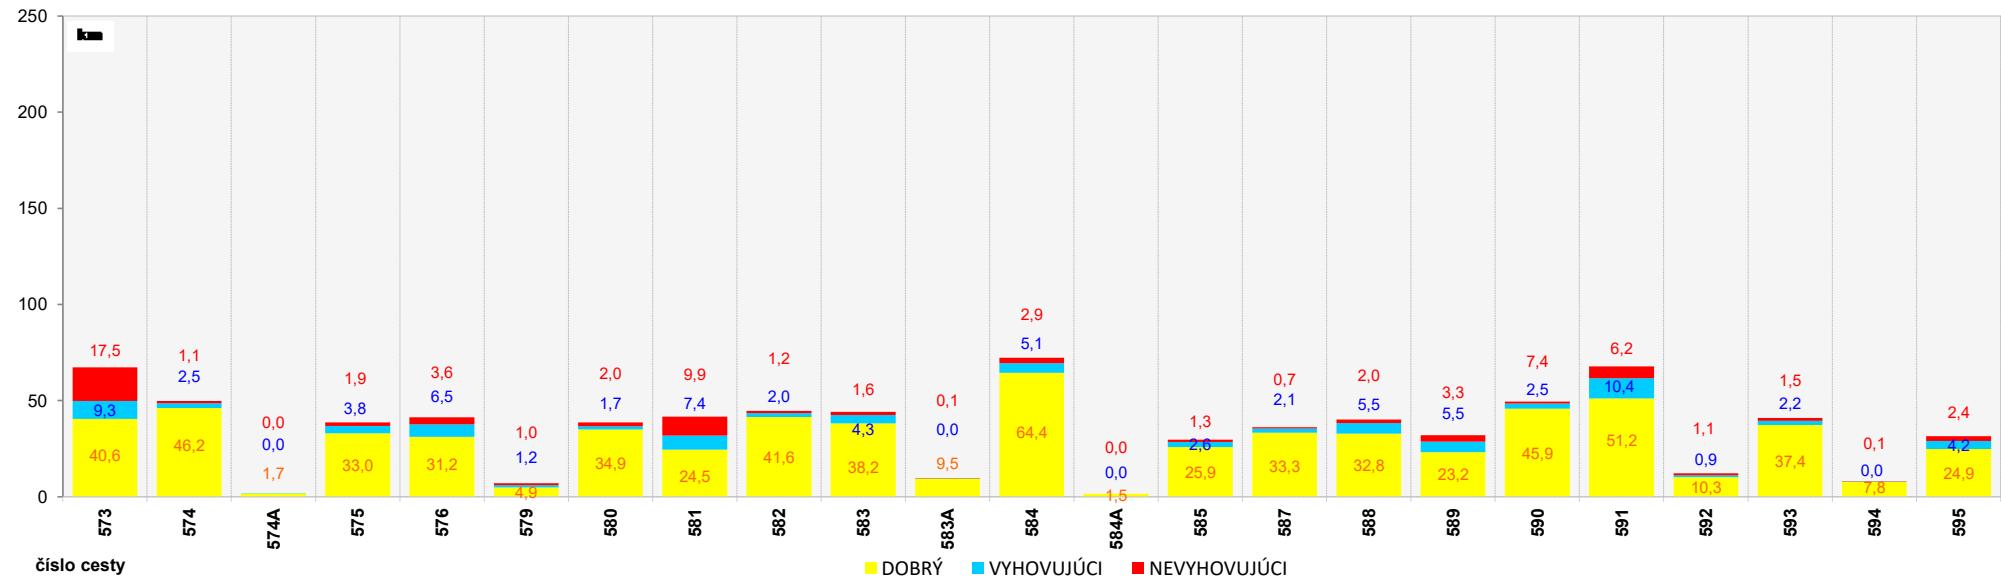
# CESTY II. TRIEDY z hľadiska vyjazdených kolají

- stav hodnotených ciest na základe meraní vykonaných diagnostickou technikou
