***Odbor cestnej databanky - 2100***

# **CELKOVÝ PREHLÁD STAVU VOZOVIEK CESTNÝCH KOMUNIKÁCIÍ SR**

***Stav siete cestných komunikácií k: 1.1.2021***

**STAV CESTNEJ SIETE Z HLADISKA PRIEČNEJ A  
POZDĽŽNEJ ROVINATOSTI**

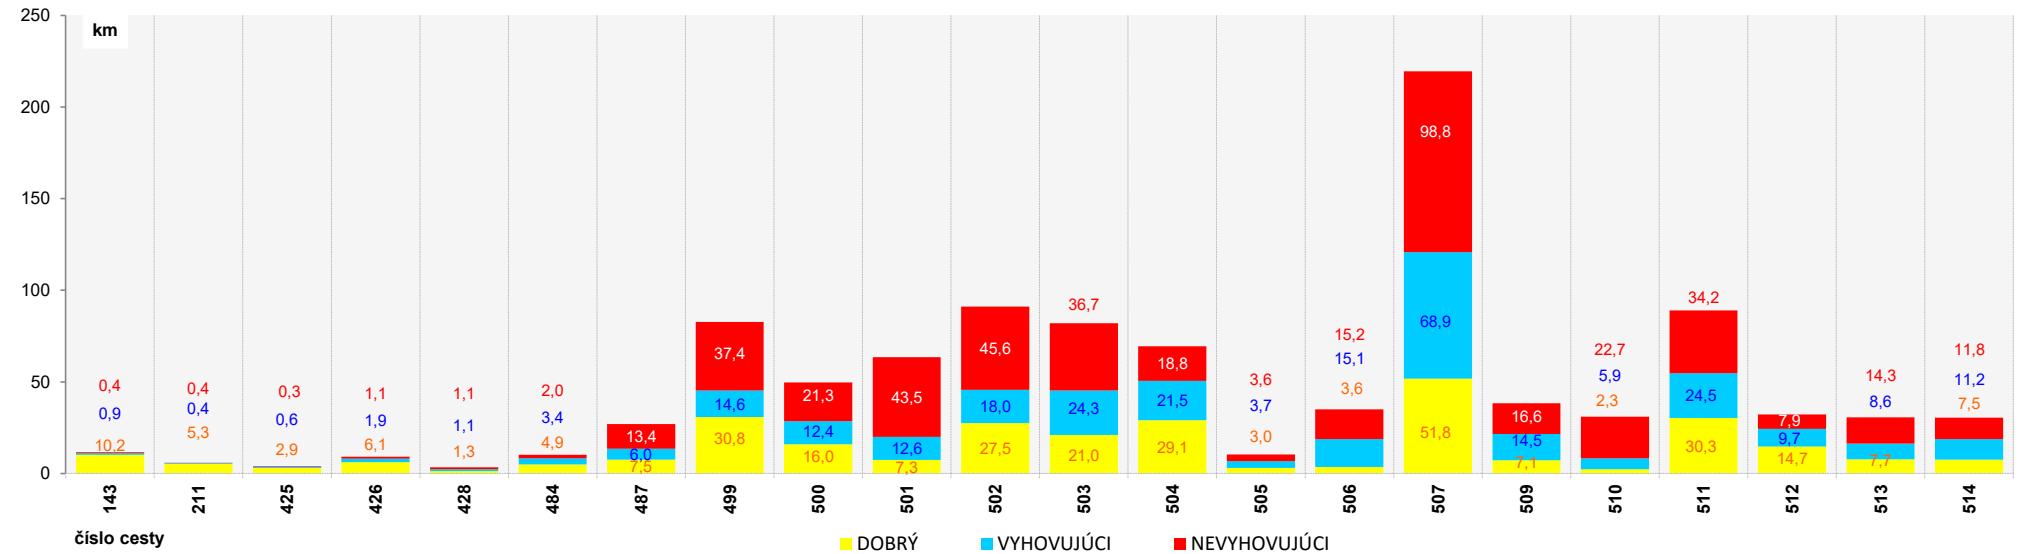
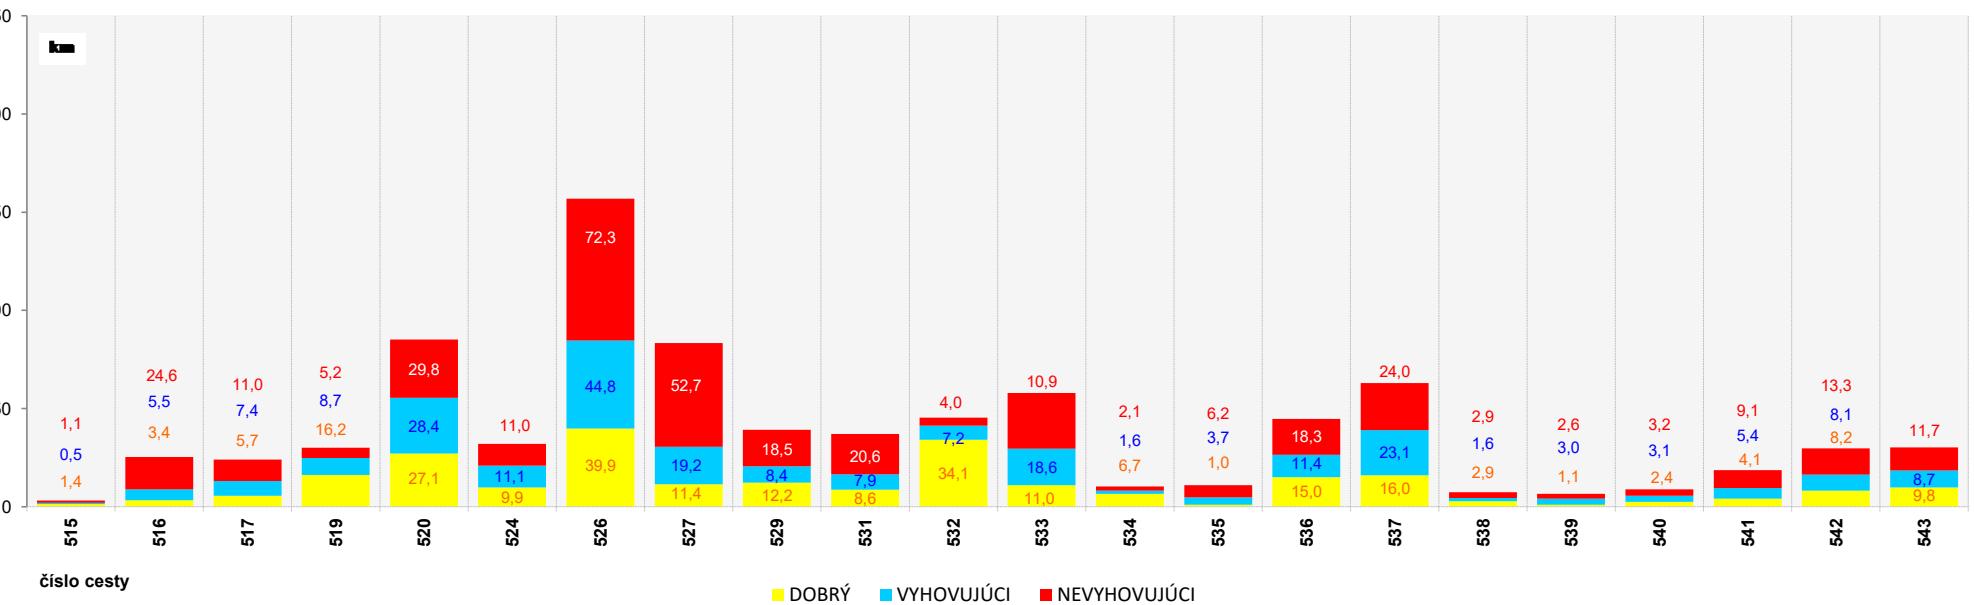
# CESTY II. TRIEDY z hľadiska vyjazdených koľají a pozdĺžnej nerovnosti /IRI/

- stav hodnotených ciest na základe meraní vykonaných diagnostickou technikou

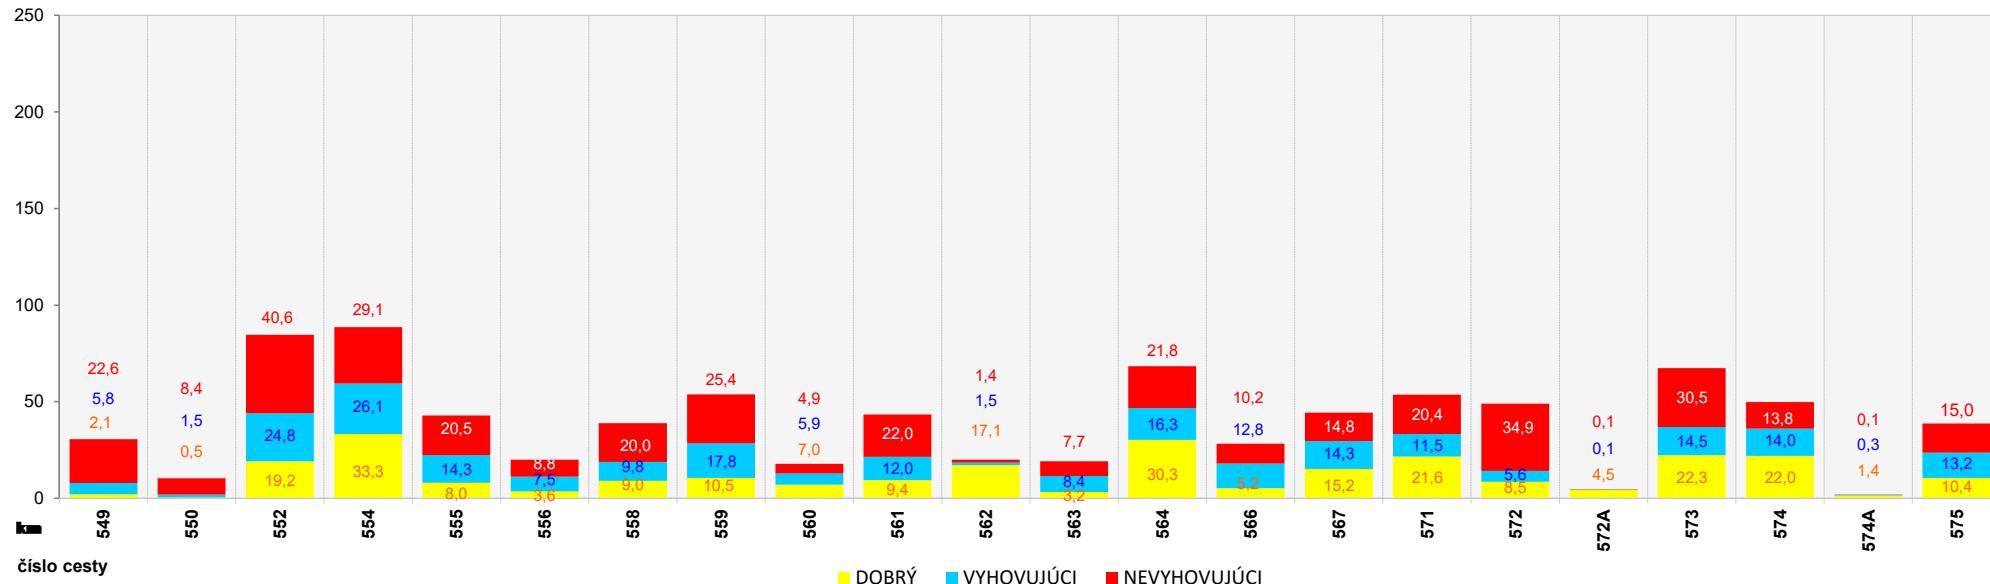
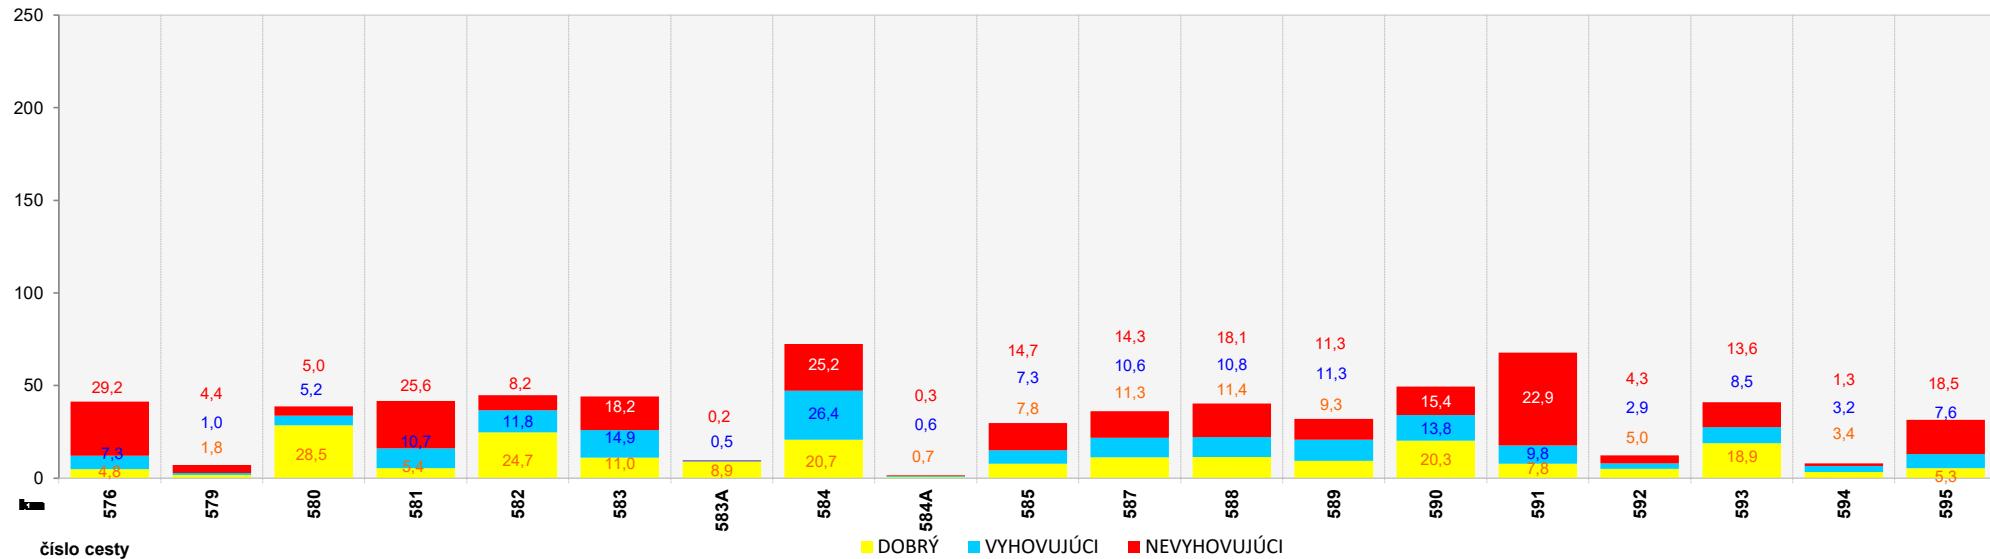
# CESTY II. TRIEDY z hľadiska vyjazdených koľají a pozdĺžnej nerovnosti /IRI/

- stav hodnotených ciest na základe meraní vykonaných diagnostickou technikou

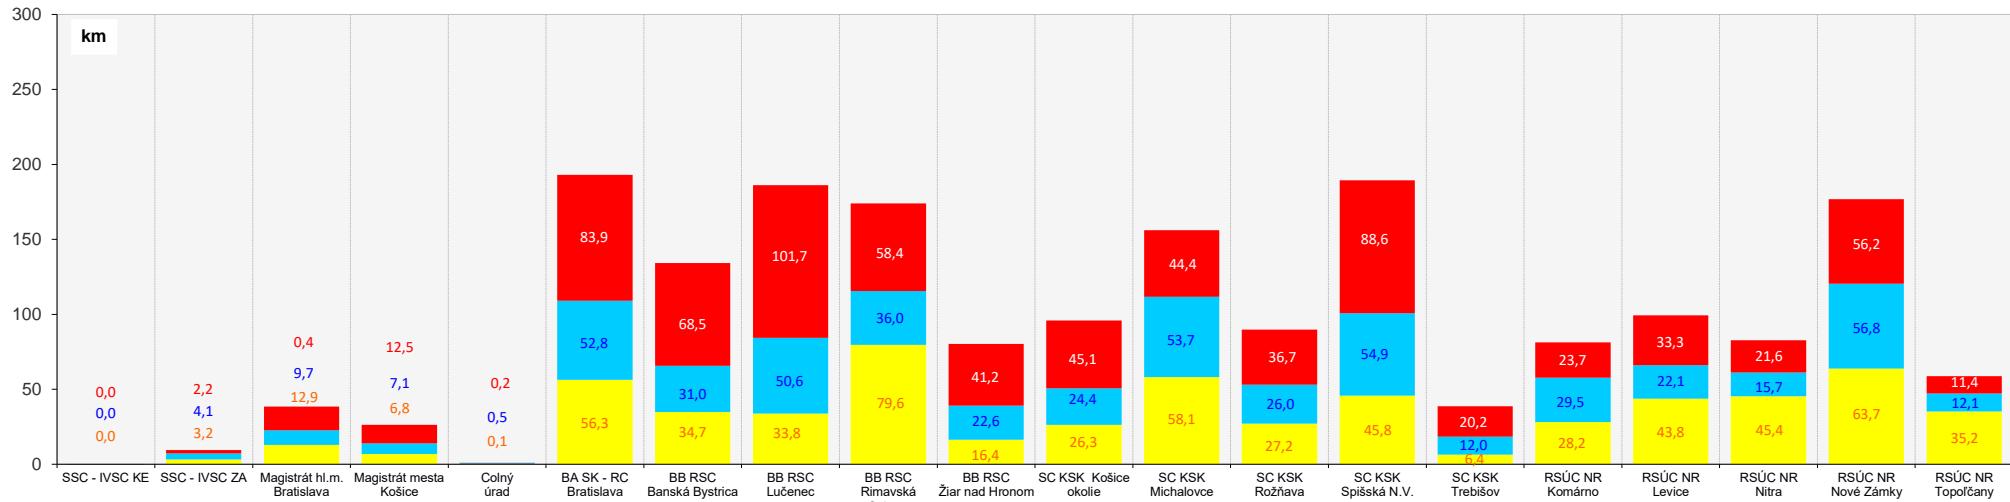
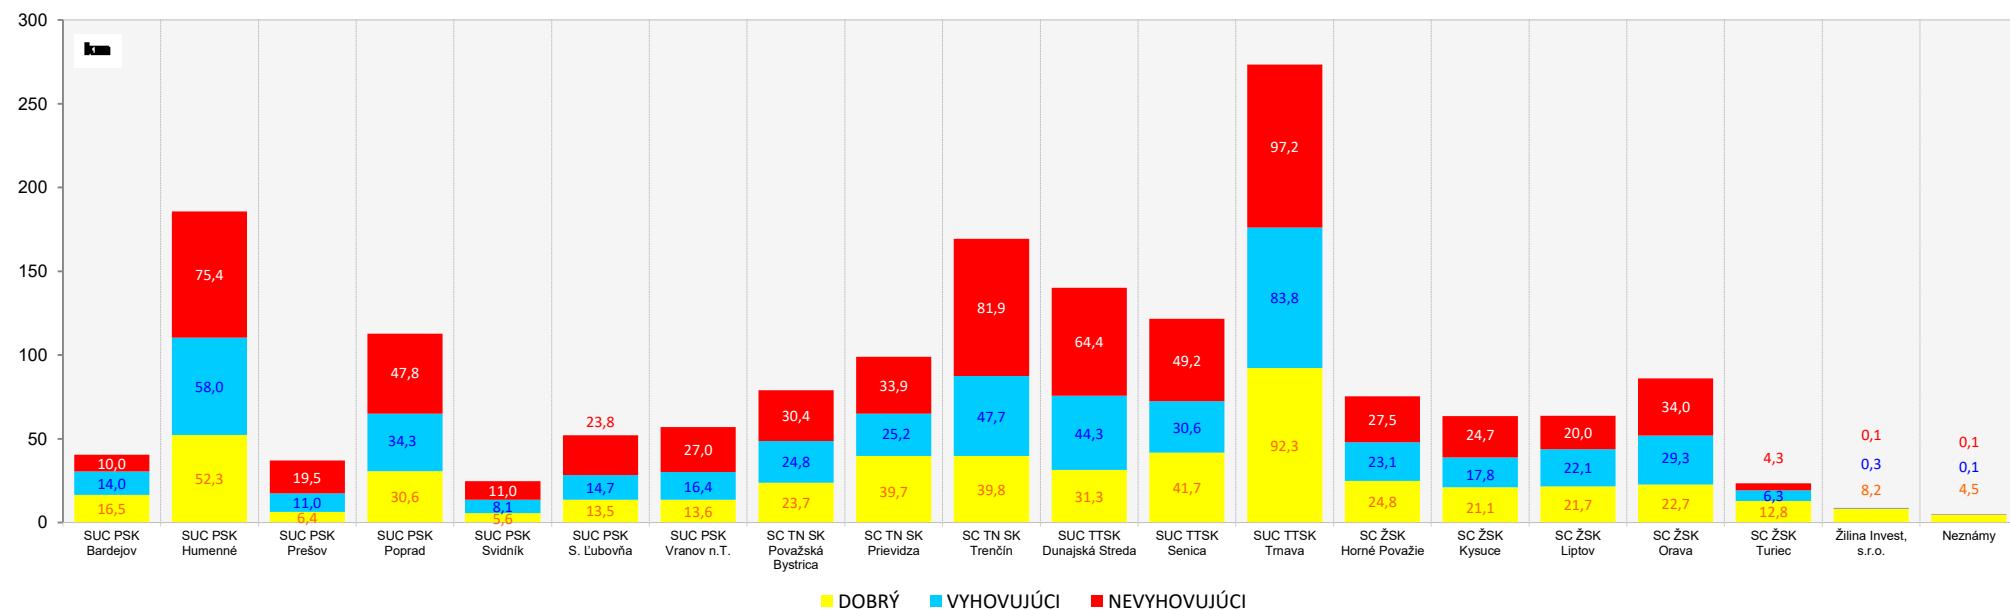
# CESTY II. TRIEDY z hľadiska pozdĺžnej nerovnosti /IRI/

- stav hodnotených ciest na základe meraní vykonaných diagnostickou technikou

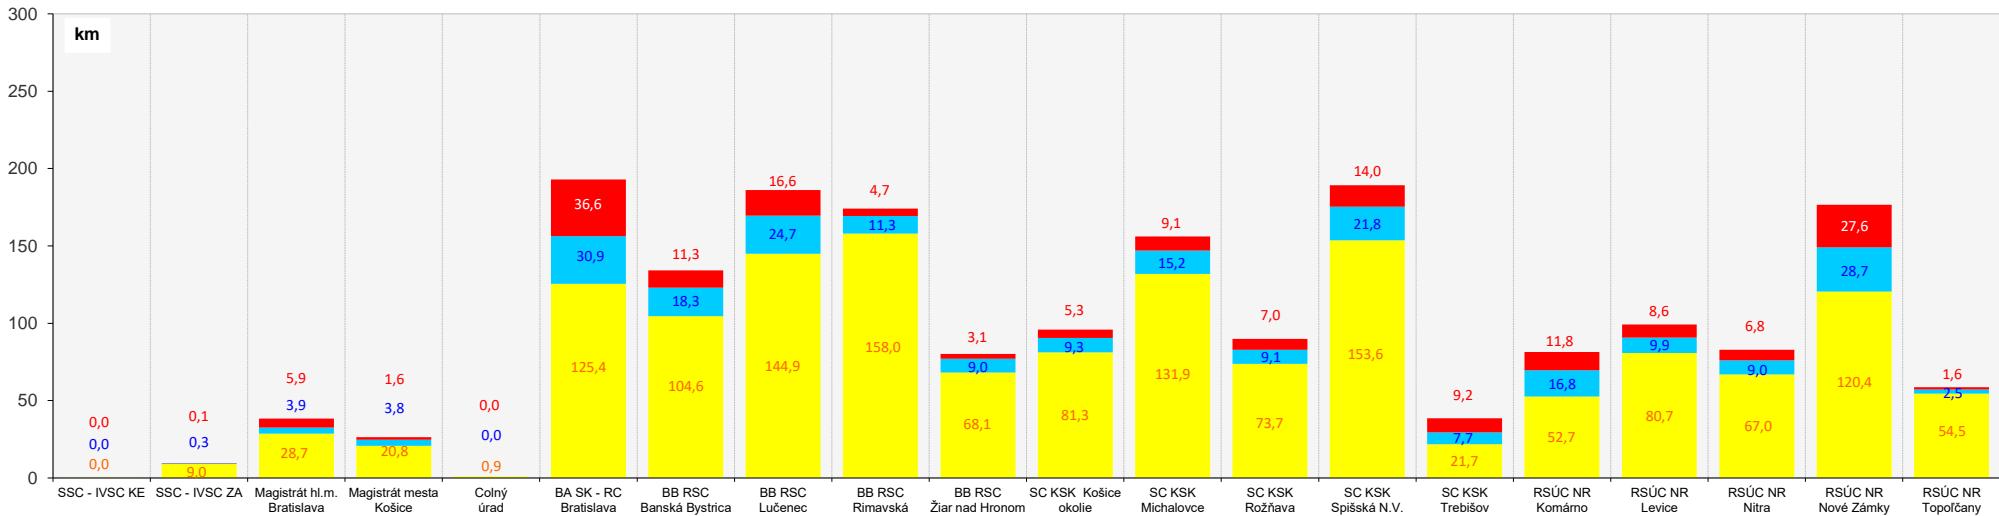
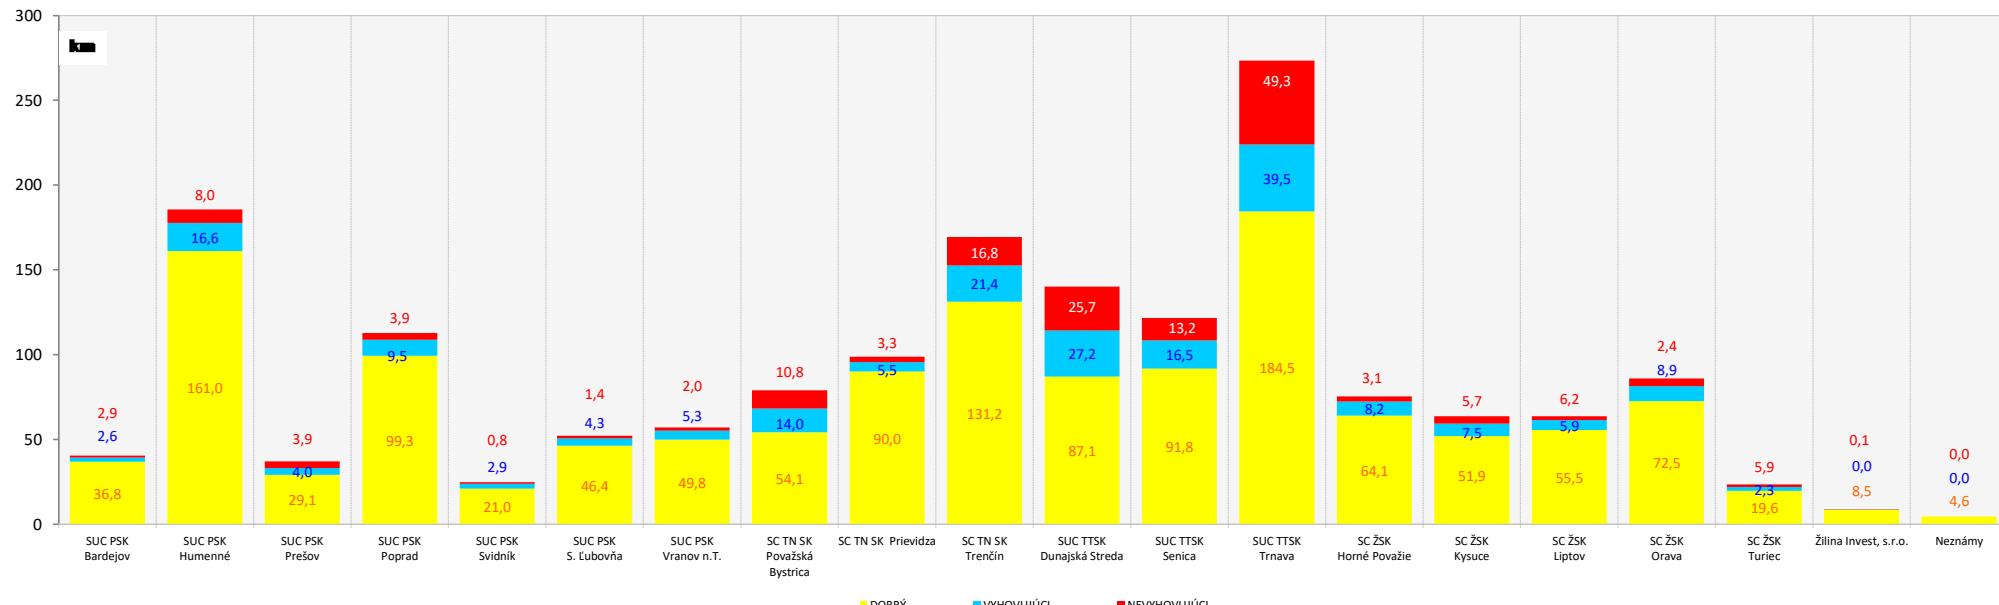
# CESTY II. TRIEDY z hľadiska vyjazdených koľají

- stav hodnotených ciest na základe meraní vykonaných diagnostickou technikou

**ČLENENIE: VLASTNÍK/SPRÁVCA CK**

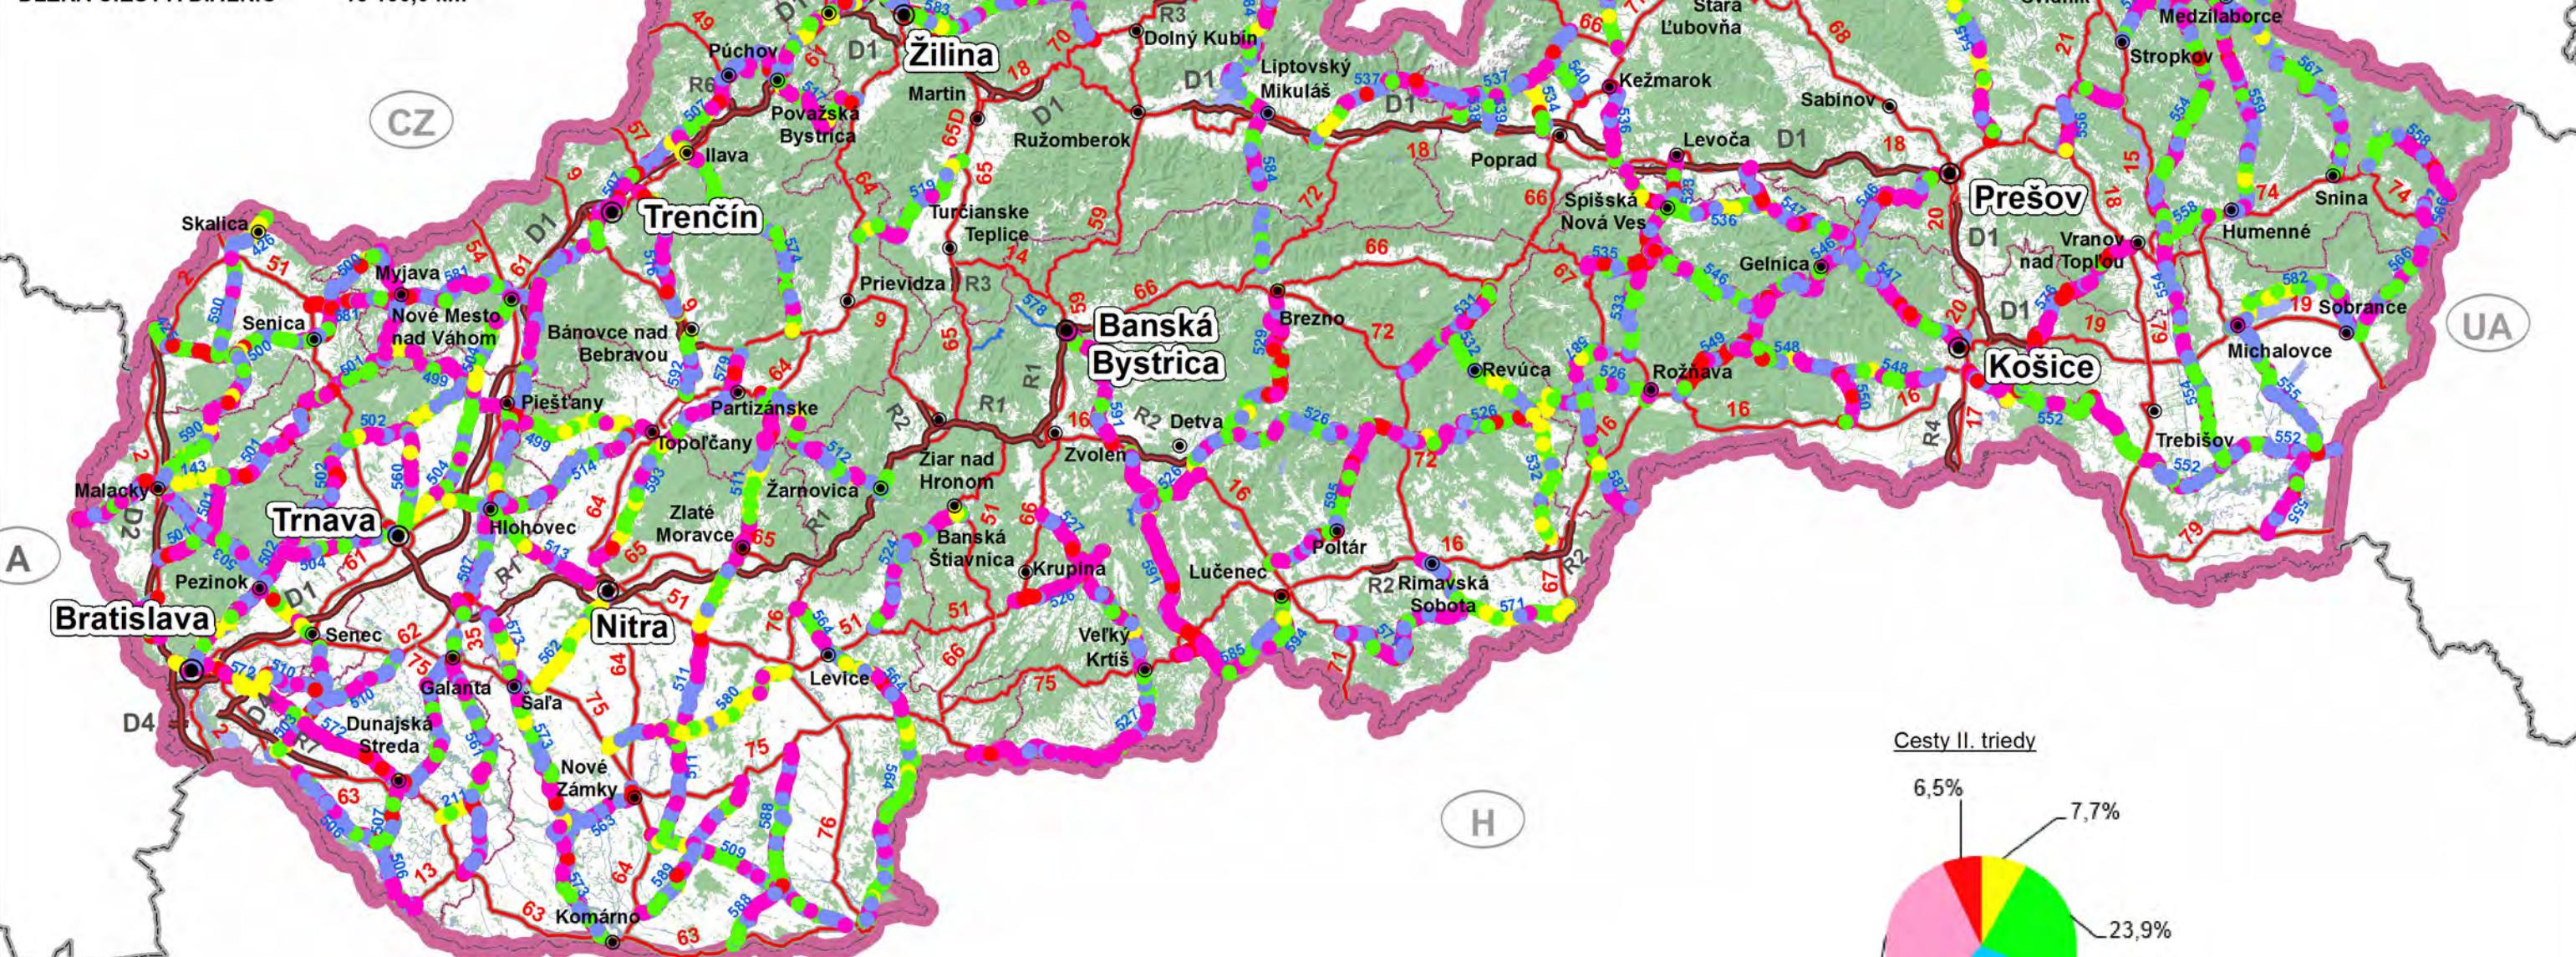
II. tr. - Pozdĺžna nerovnosť (IRI)	Cestné komunikácie
Výborný stav	D1 Diaľnica
Dobrý stav	50 Cesta I. triedy
Vyhovujúci stav	51 Cesta II. triedy
Nevyhovujúci stav	
Havarajný stav

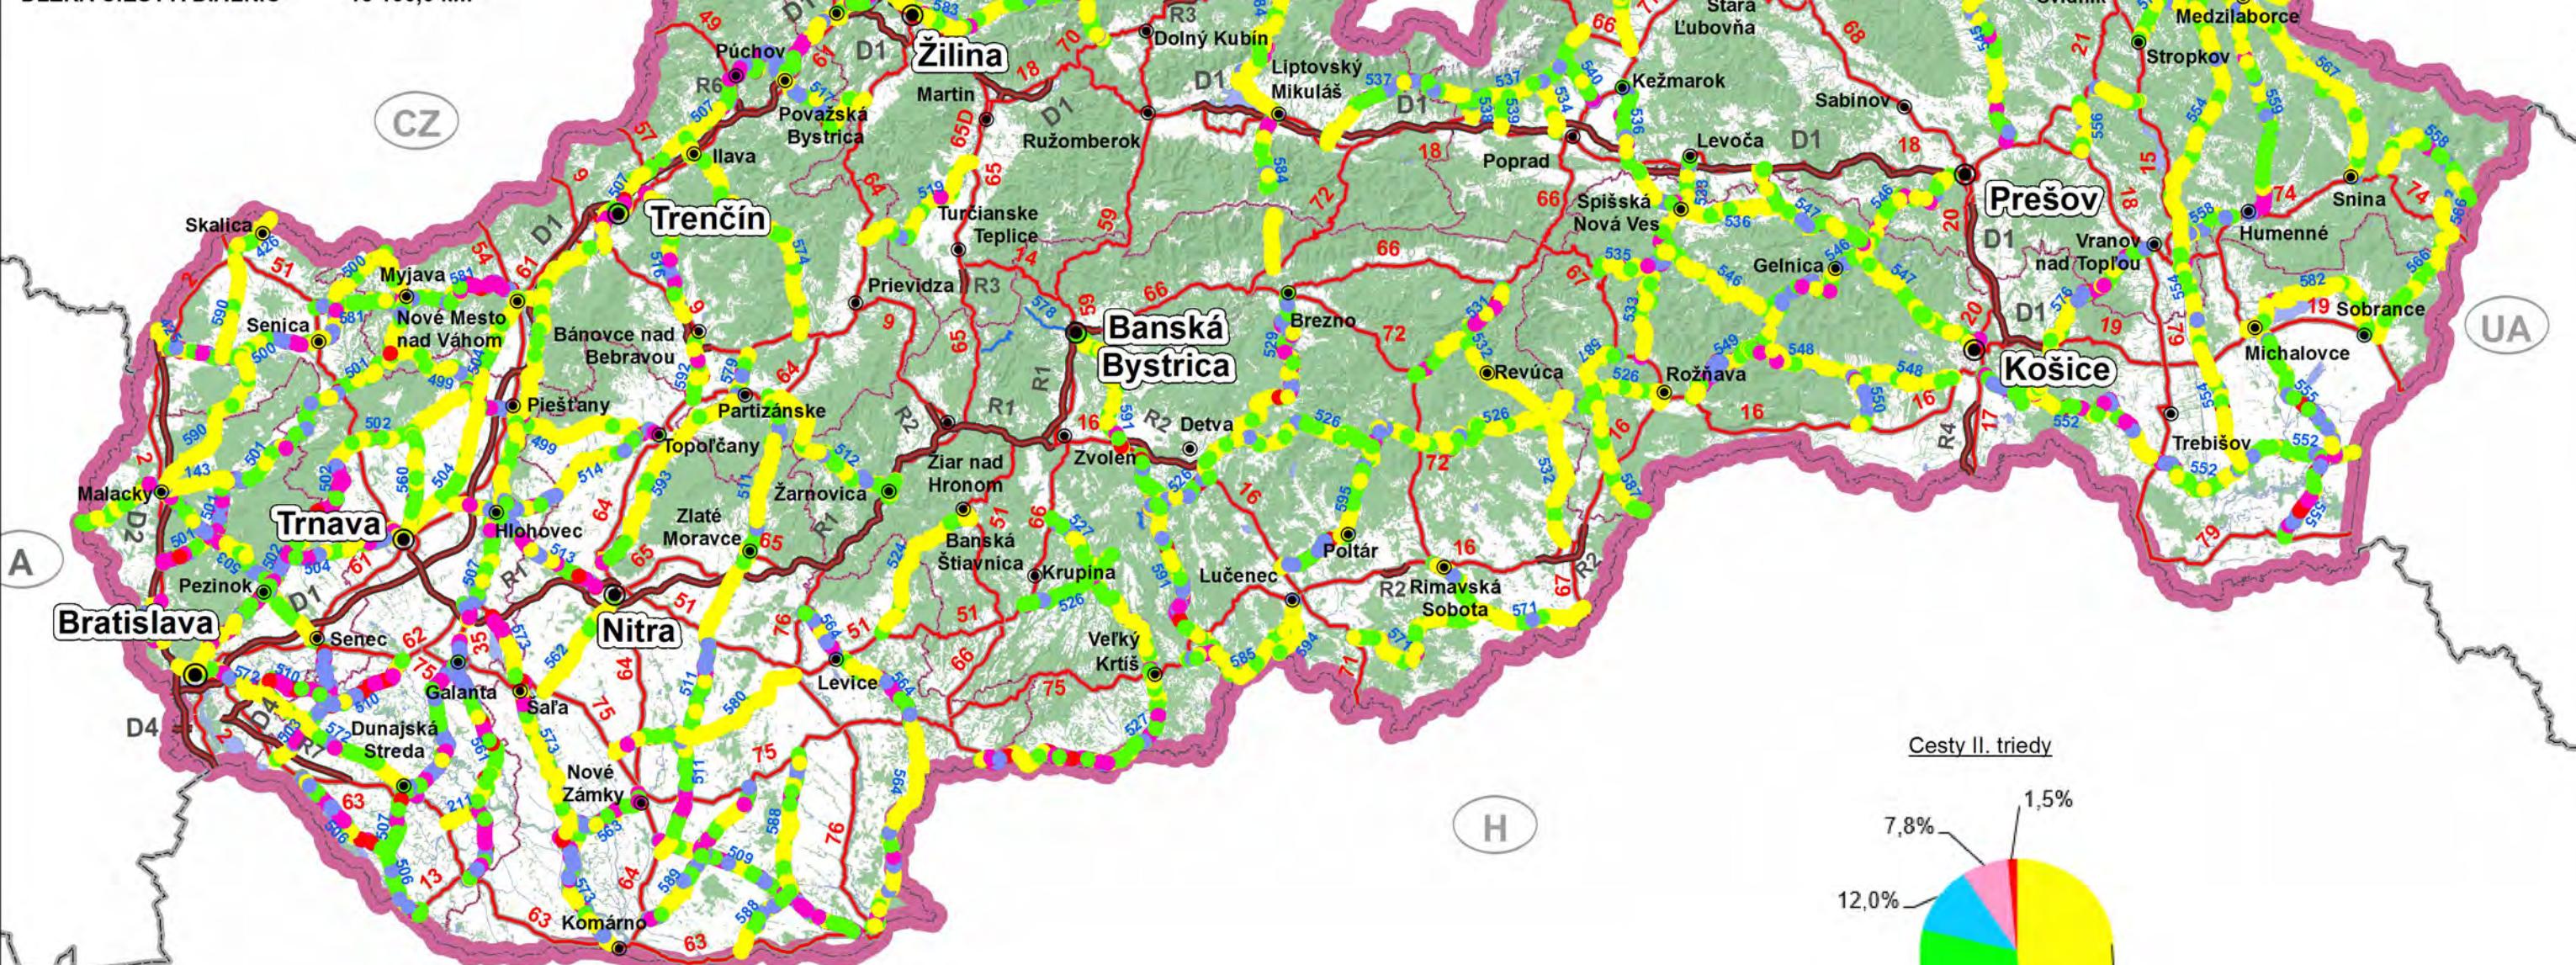
## Stav cestnej siete z hľadiska priečnej nerovnosti - cesty II. triedy, merané úseky v rokoch 2020 - 2019

II. tr. - Priečna nerovnosť (RUT)	Cestné komunikácie
Výborný stav	D1 Diaľnica
Vyhovujúci stav	50 Cesta I. triedy
Dobrý stav	51 Cesta II. triedy
Nevyhovujúci stav	511 Havarujný stav

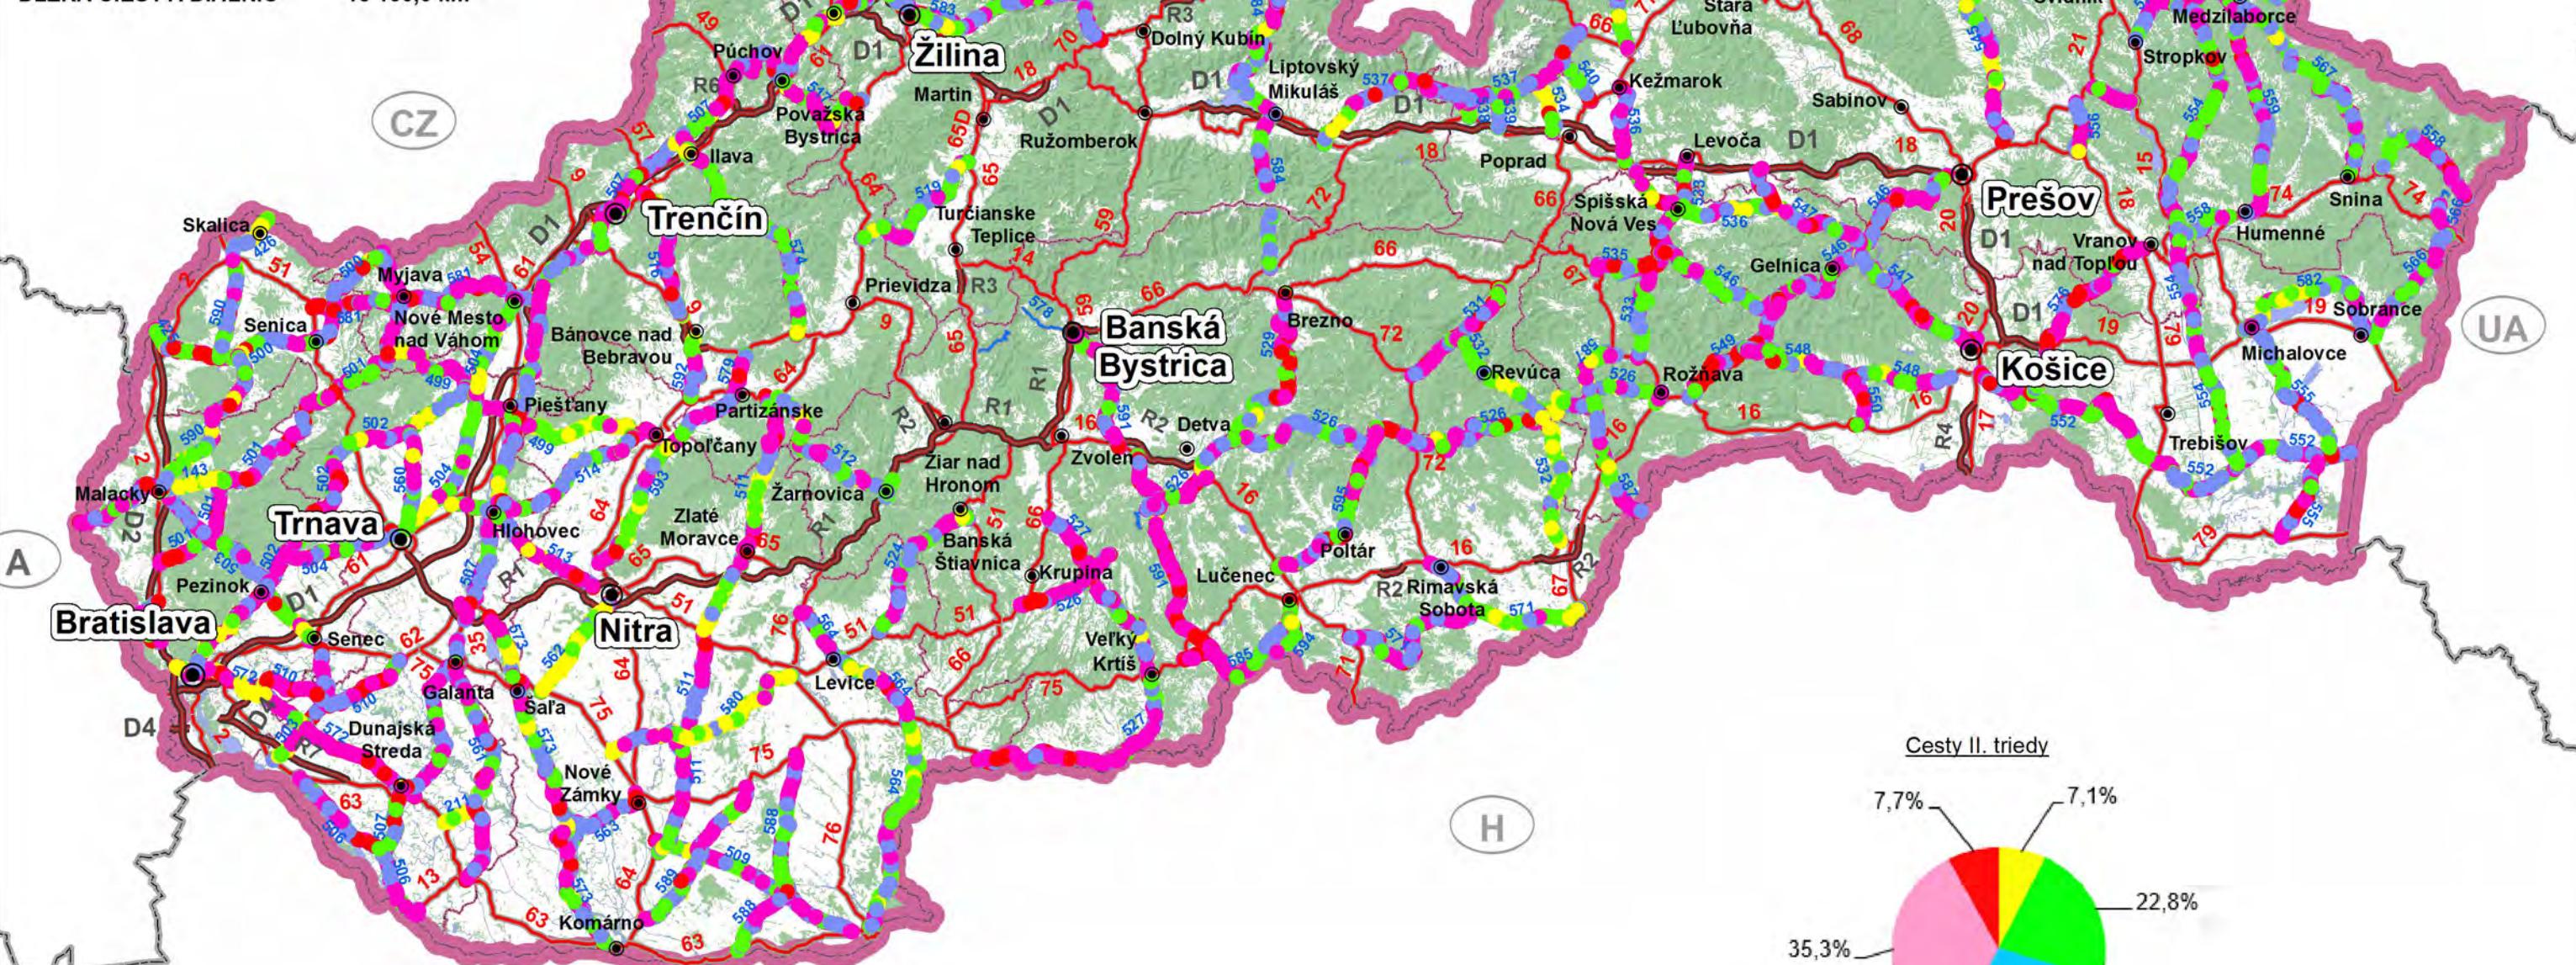
## Stav cestnej siete z hľadiska pozdĺžnej a priečnej nerovnosti - cesty II. triedy, merané úseky v rokoch 2020 - 2019

#### II.tr. - Pozdĺžna a priečna nerovnosť (IRI-RUT)

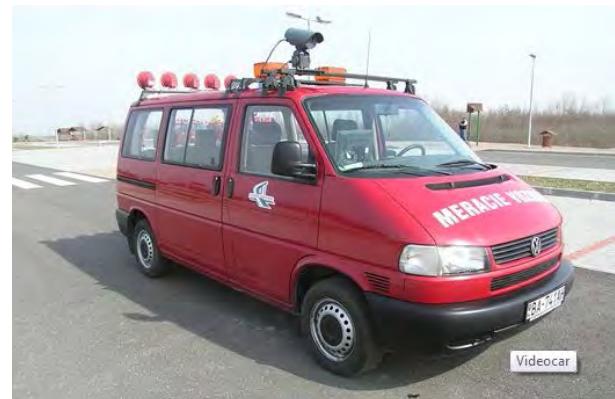
Súbory z Videocaru sa pomocou prehliadacieho softvéru SSC CarDIS Browser kontrolujú a čistia od chybných záznamov, kontrolujú sa uzlové dĺžky, poloha javov na cestnej sieti, chybové obrázky sa nahradzajú opravnými digitálnymi fotografiami.

The screenshot shows the CarDIS Browser application window. On the left is a video feed from the Videocar showing a road leading under a bridge with mountains in the background. A red dashed line highlights a specific section of the road. On the right is a tree-view list of detected objects:

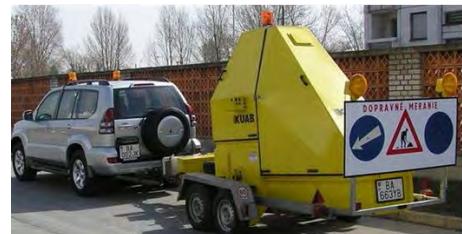
Merania sa vykonali v zmysle technického predpisu „**Meranie a hodnotenie únosnosti asfaltových vozoviek pomocou zariadenia FWD KUAB**“. Merania boli realizované na území Slovenskej republiky na diaľniciach rýchlostných cestách a cestách I., II., III., triedy. Dáta sú vkladané do uzlového lokalizačného systému a importujú do geodabázy cez **Portál IS MCS** (Informačný systém modelu cestnej siete)

Väčšina meraní sa vykonáva tzv. šachovnicovým spôsobom s posunom 50% s výnimkou smerovo rozdelených komunikácií a iných špeciálnych požiadaviek.

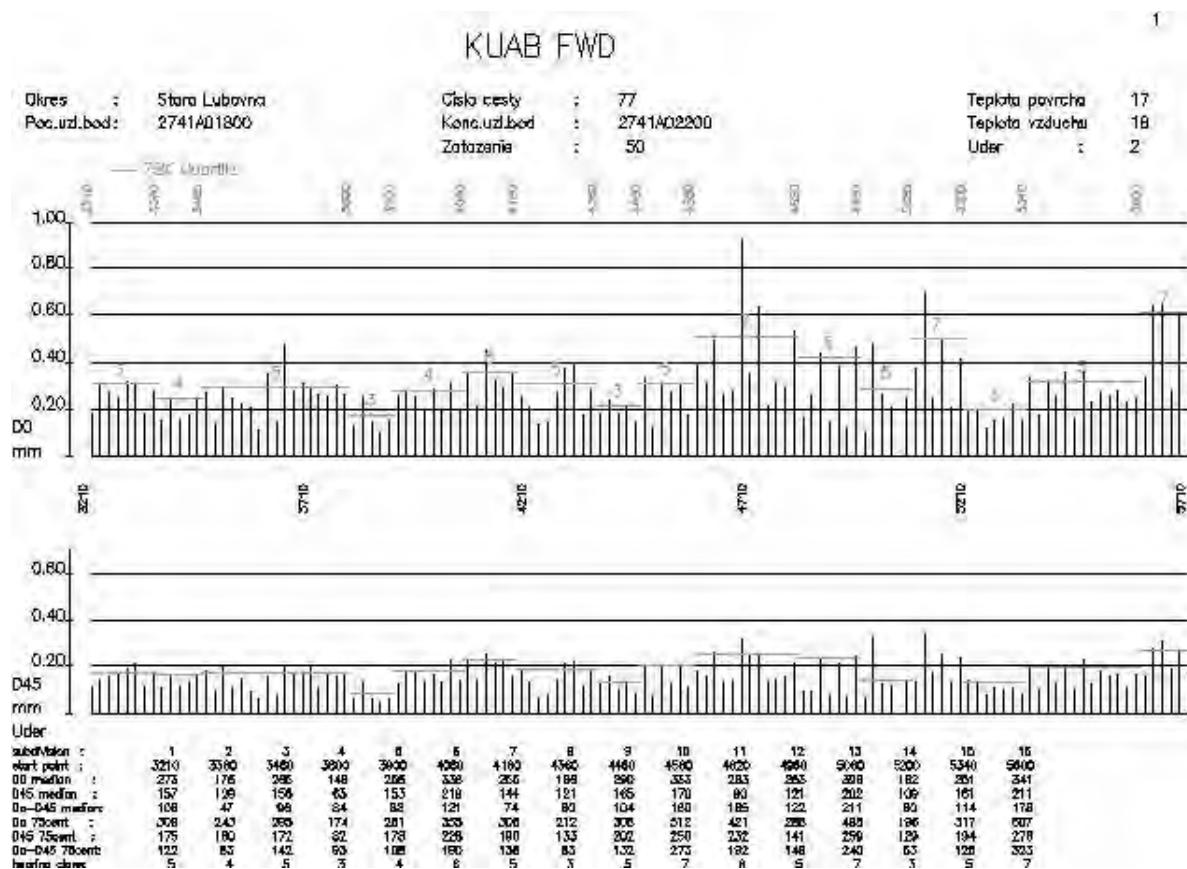
Namerané hodnoty je možné graficky zobraziť prezentačným programom firmy KUAB.

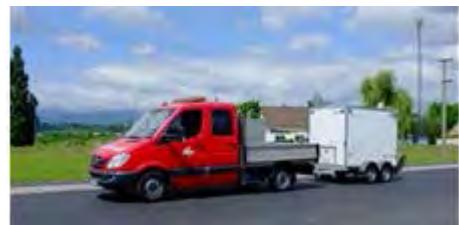
Zariadenie LineScan umožňuje rýchly kontinuálny zber dát. Záznam povrchu vozovky je automatizovaný a nie je ovplyvnený subjektívnym faktorom. Rozsah nasnímaných dát je priamo závislý od technického vybavenia zariadenia.
