Odbor cestnej databanky - 2100

CELKOVÝ PREHLÁD STAVU VOZOVIEK DIAĽNIC A CIEST SR

Stav cestnej siete k: 1.1.2022

**STAV CESTNEJ SIETE Z HĽADISKA PRIEČNEJ A
POZDĽŽNEJ NEROVNOSTI**

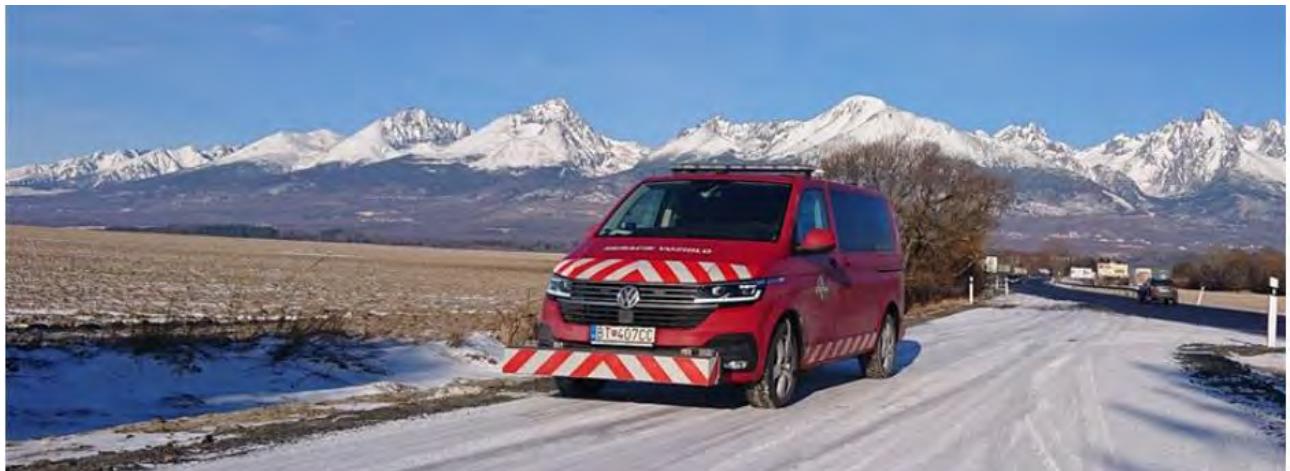
Na meranie a hodnotenie nerovnosti vozoviek v centrálnej technickej evidencii pozemných komunikácií sa používa meracie zariadenie **Profilograph GE** firmy Greenwood Engineering A/S z Dánska, vrátane príslušenstva a firemného softvéru na vyhodnotenie dát. Toto zariadenie na základe snímania pozdĺžnych a priečnych profilov laserovými snímačmi v kombinácii s pokročilými technikami pre zber a analýzu dát poskytuje podrobnejšie informácie o stave povrchu vozovky z hľadiska jej rovnosti. Pre všetky súčasti zariadenia výrobca garantuje triedu presnosti 1.

- vozidlo: VW Multivan
- merací nosník obsahujúci:
 - 16 laserových senzorov
 - 3 akcelerometre
 - 2 gyroskopy + riadiaca jednotka
- odometer/ merač dĺžok v ľavom prednom kolese
- operačná jednotka (na kontrolu systému a okamžitú prezentáciu dát)
- software na kalibráciu zariadenia a analýzu nameraných údajov
- GPS

- šírka meraného priečneho profilu vozovky: 2,70 m pri šírke meracieho nosníka 2,5 m
- rýchlosť počas merania: 20-110 km/h, (optimálna 60 - 80 km/h)
- frekvencia čítania a ukladania údajov: 144 vzoriek/100 mm pri 80 km/h a frekvencii snímania 32 kHz
- presnosť merania hĺbky vyjazdených koľají: 0,05 – 1 mm

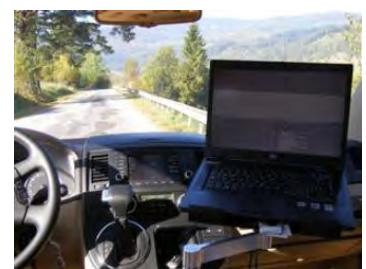
- pozdĺžny profil
- pozdĺžna nerovnosť (v jednotkách IRI, APL, PSI)
- priečny profil
- hĺbka vyjazdených koľají
- makrotextúra vozovky (priemerná hĺbka profilu)
- priečny sklon vozovky
- priestorový profil vozovky

- horizontálne a vertikálne zahrivenie cesty
- zemepisná poloha bodov trasy

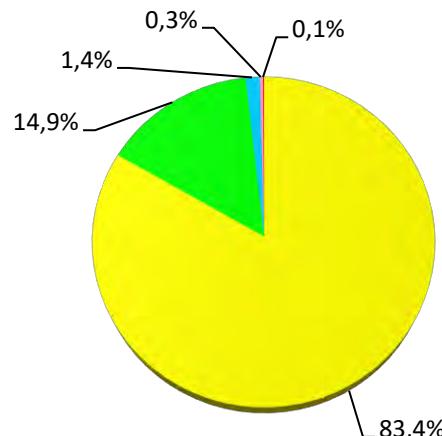
VYJAZDENÉ KOĽAJE / RUT

DIAĽNICE / D 1 025,6 km

VEL' MI DOBRÝ VD [km]	DOBRY D [km]	VYHOVUJÚCI V [km]	NEVYHOVUJ. NV [km]	HAVARIJNÝ H [km]
854,9	152,4	13,9	3,4	1,1

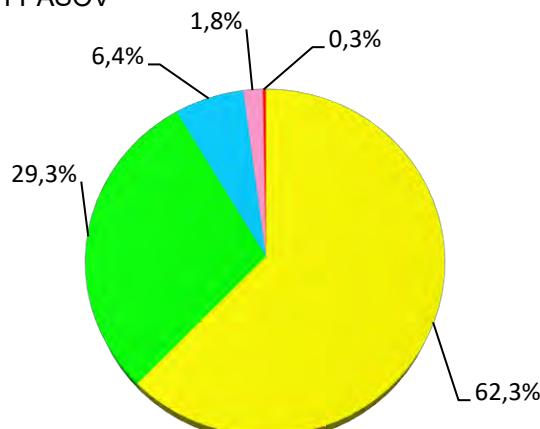
POZDĽŽNA NEROVNOSŤ /IRI/

VEL' MI DOBRÝ VD [km]	DOBRY D [km]	VYHOVUJÚCI V [km]	NEVYHOVUJ. NV [km]	HAVARIJNÝ H [km]
638,5	300,1	65,9	18,3	2,9

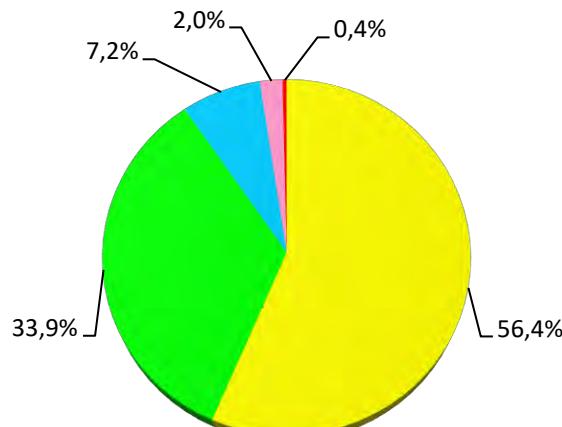
DIAĽNICE / D na základe meraní priečnej (RUT) a pozdĺžnej nerovnosti /IRI/

VEL' MI DOBRÝ VD [km]	DOBRY D [km]	VYHOVUJÚCI V [km]	NEVYHOVUJ. NV [km]	HAVARIJNÝ H [km]
578,8	348,1	73,9	21,0	3,8

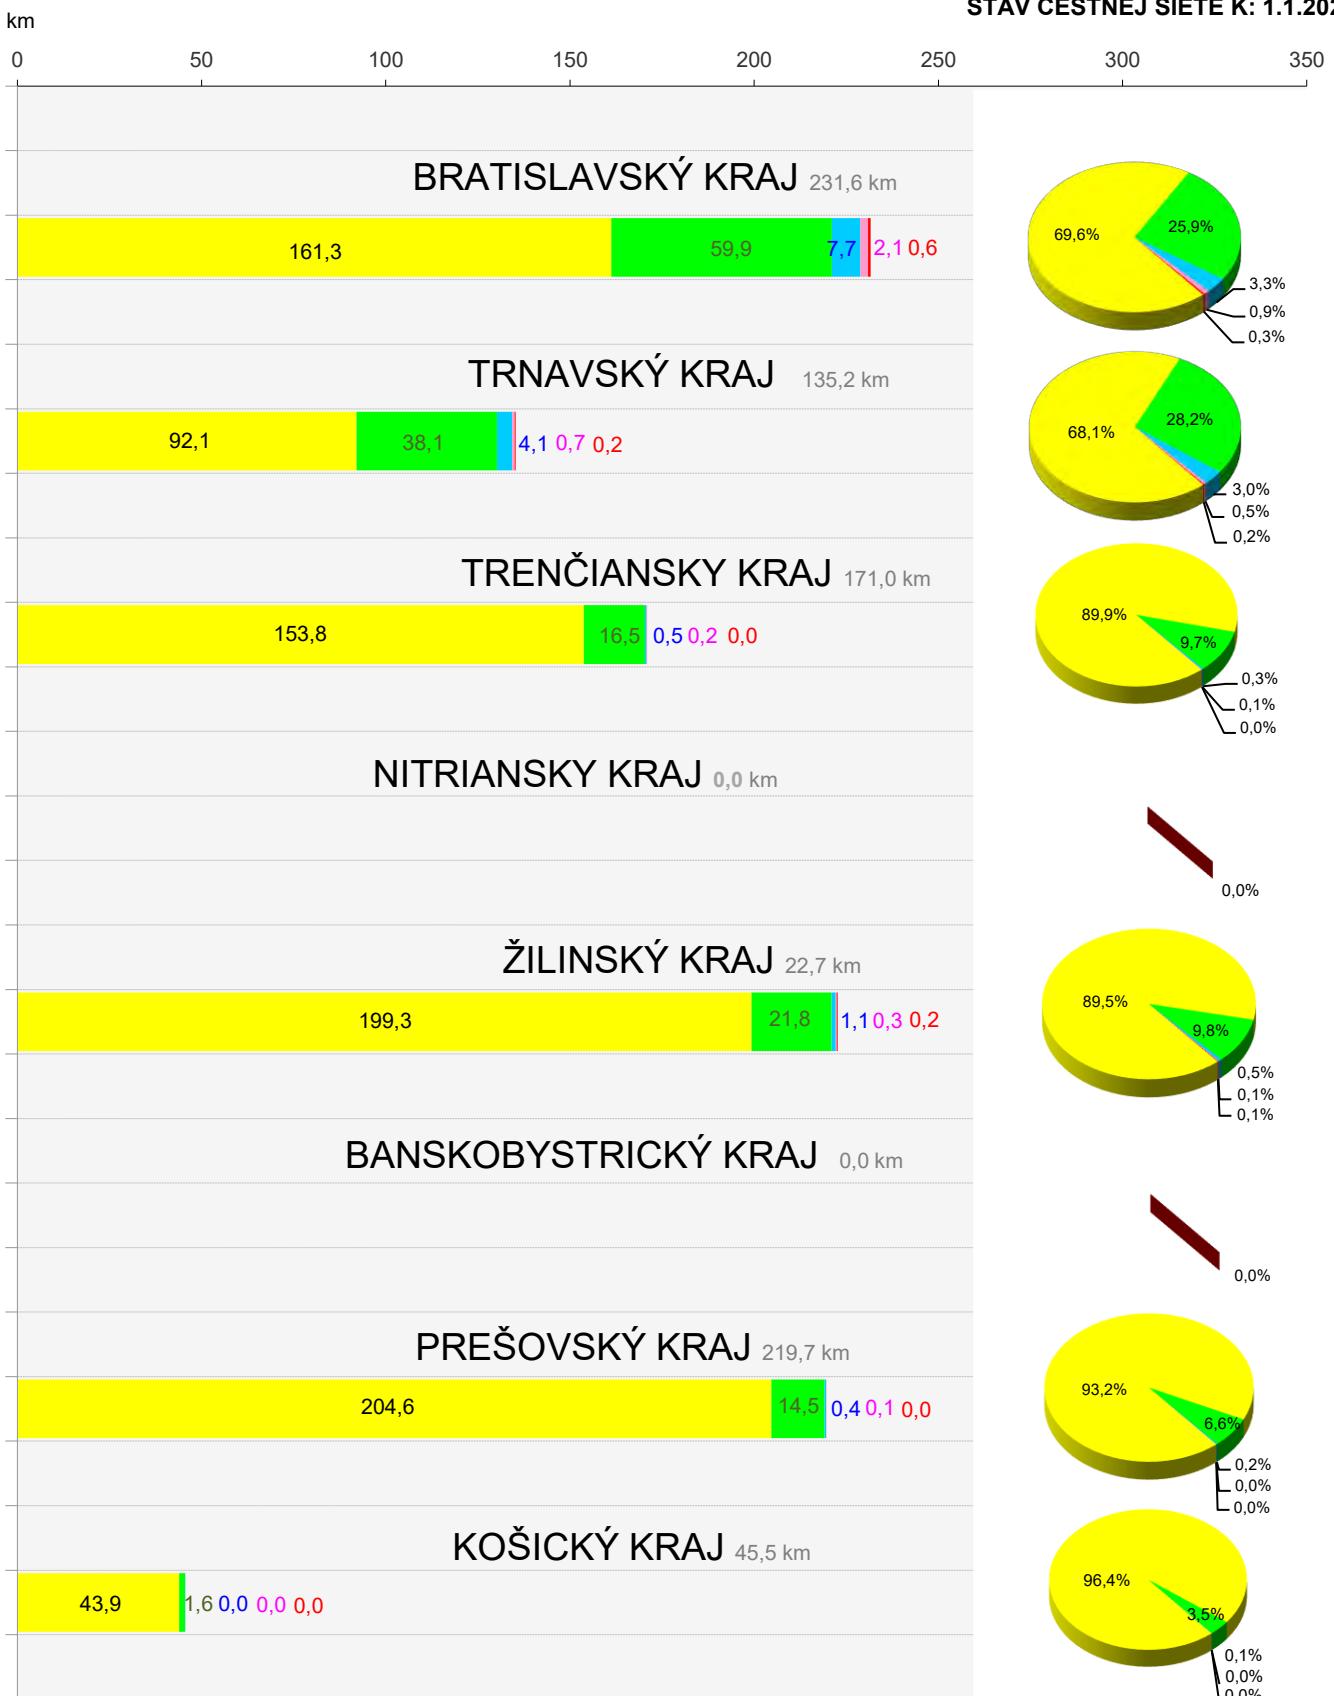
Diaľnice / D z hľadiska vyjazdených koľají a pozdĺžnej nerovnosti /IRI/

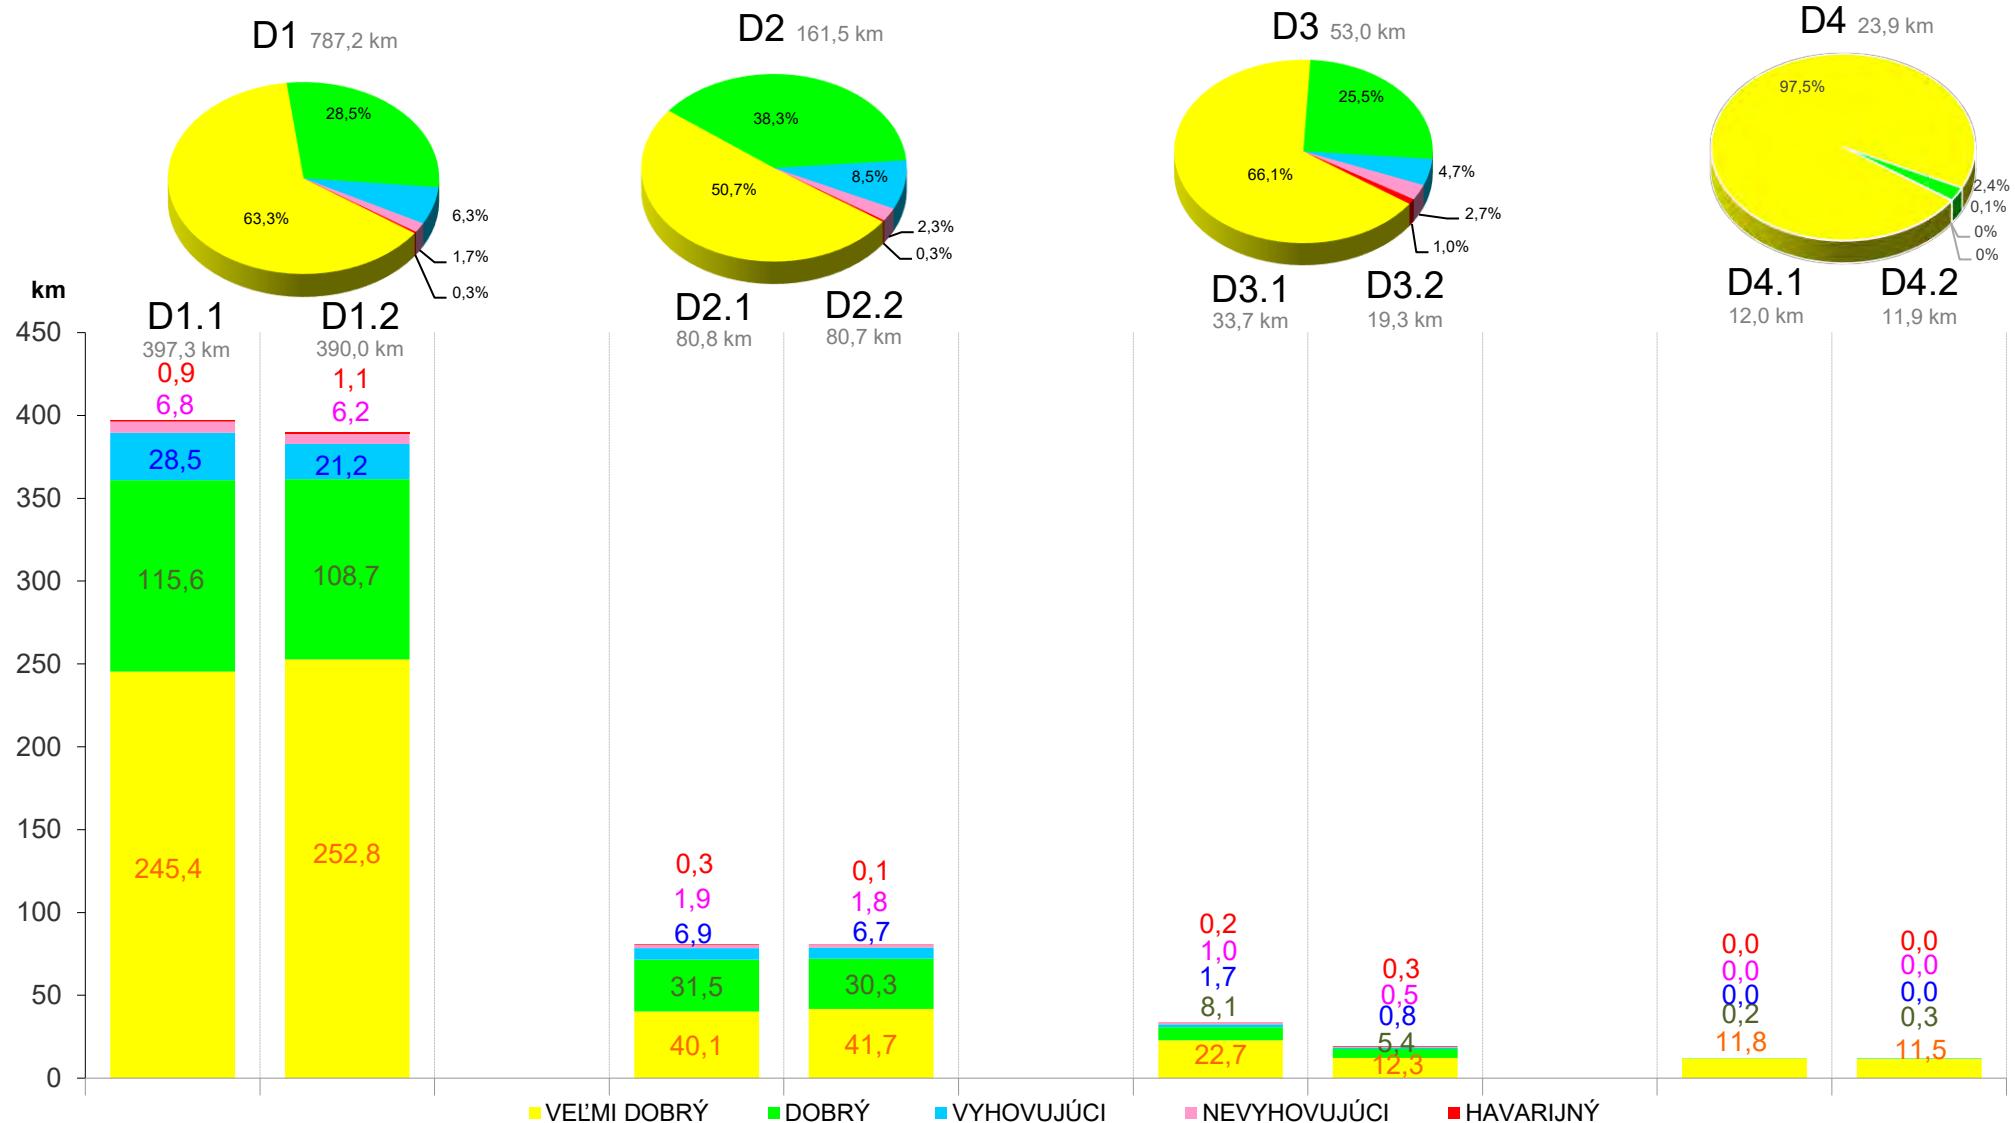
Diaľnice / D z hľadiska vyjazdených koľají

- stav ciest na základe meraní vykonaných v roku 2021 diagnostickou technikou
- rozdelenie podľa orientácie jazdných pásov

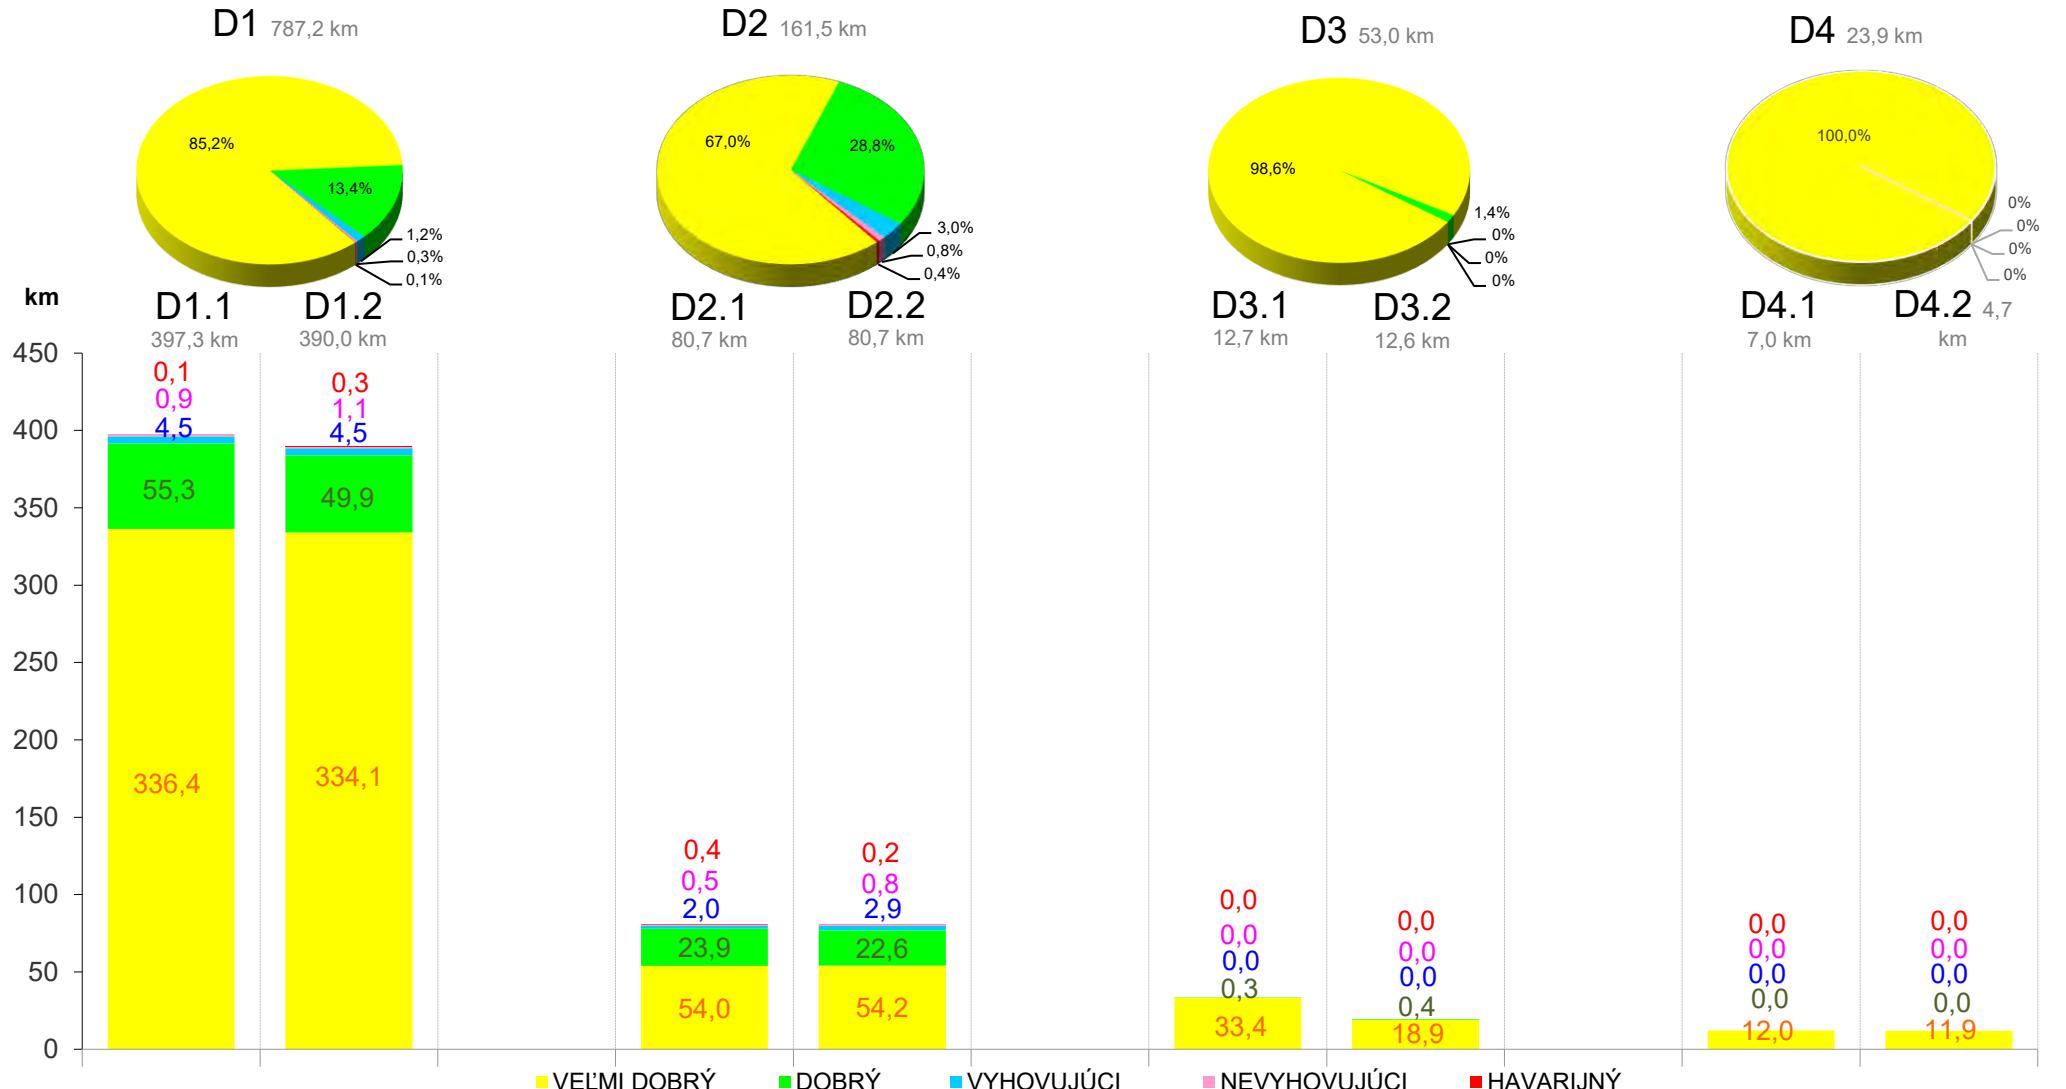
Diaľnice / D z hľadiska pozdĺžnej nerovnosti /IRI/ a vyjazdených koľají

- stav ciest na základe meraní vykonaných v roku 2021 diagnostickou technikou
 - rozdelenie podľa orientácie jazdných pásov

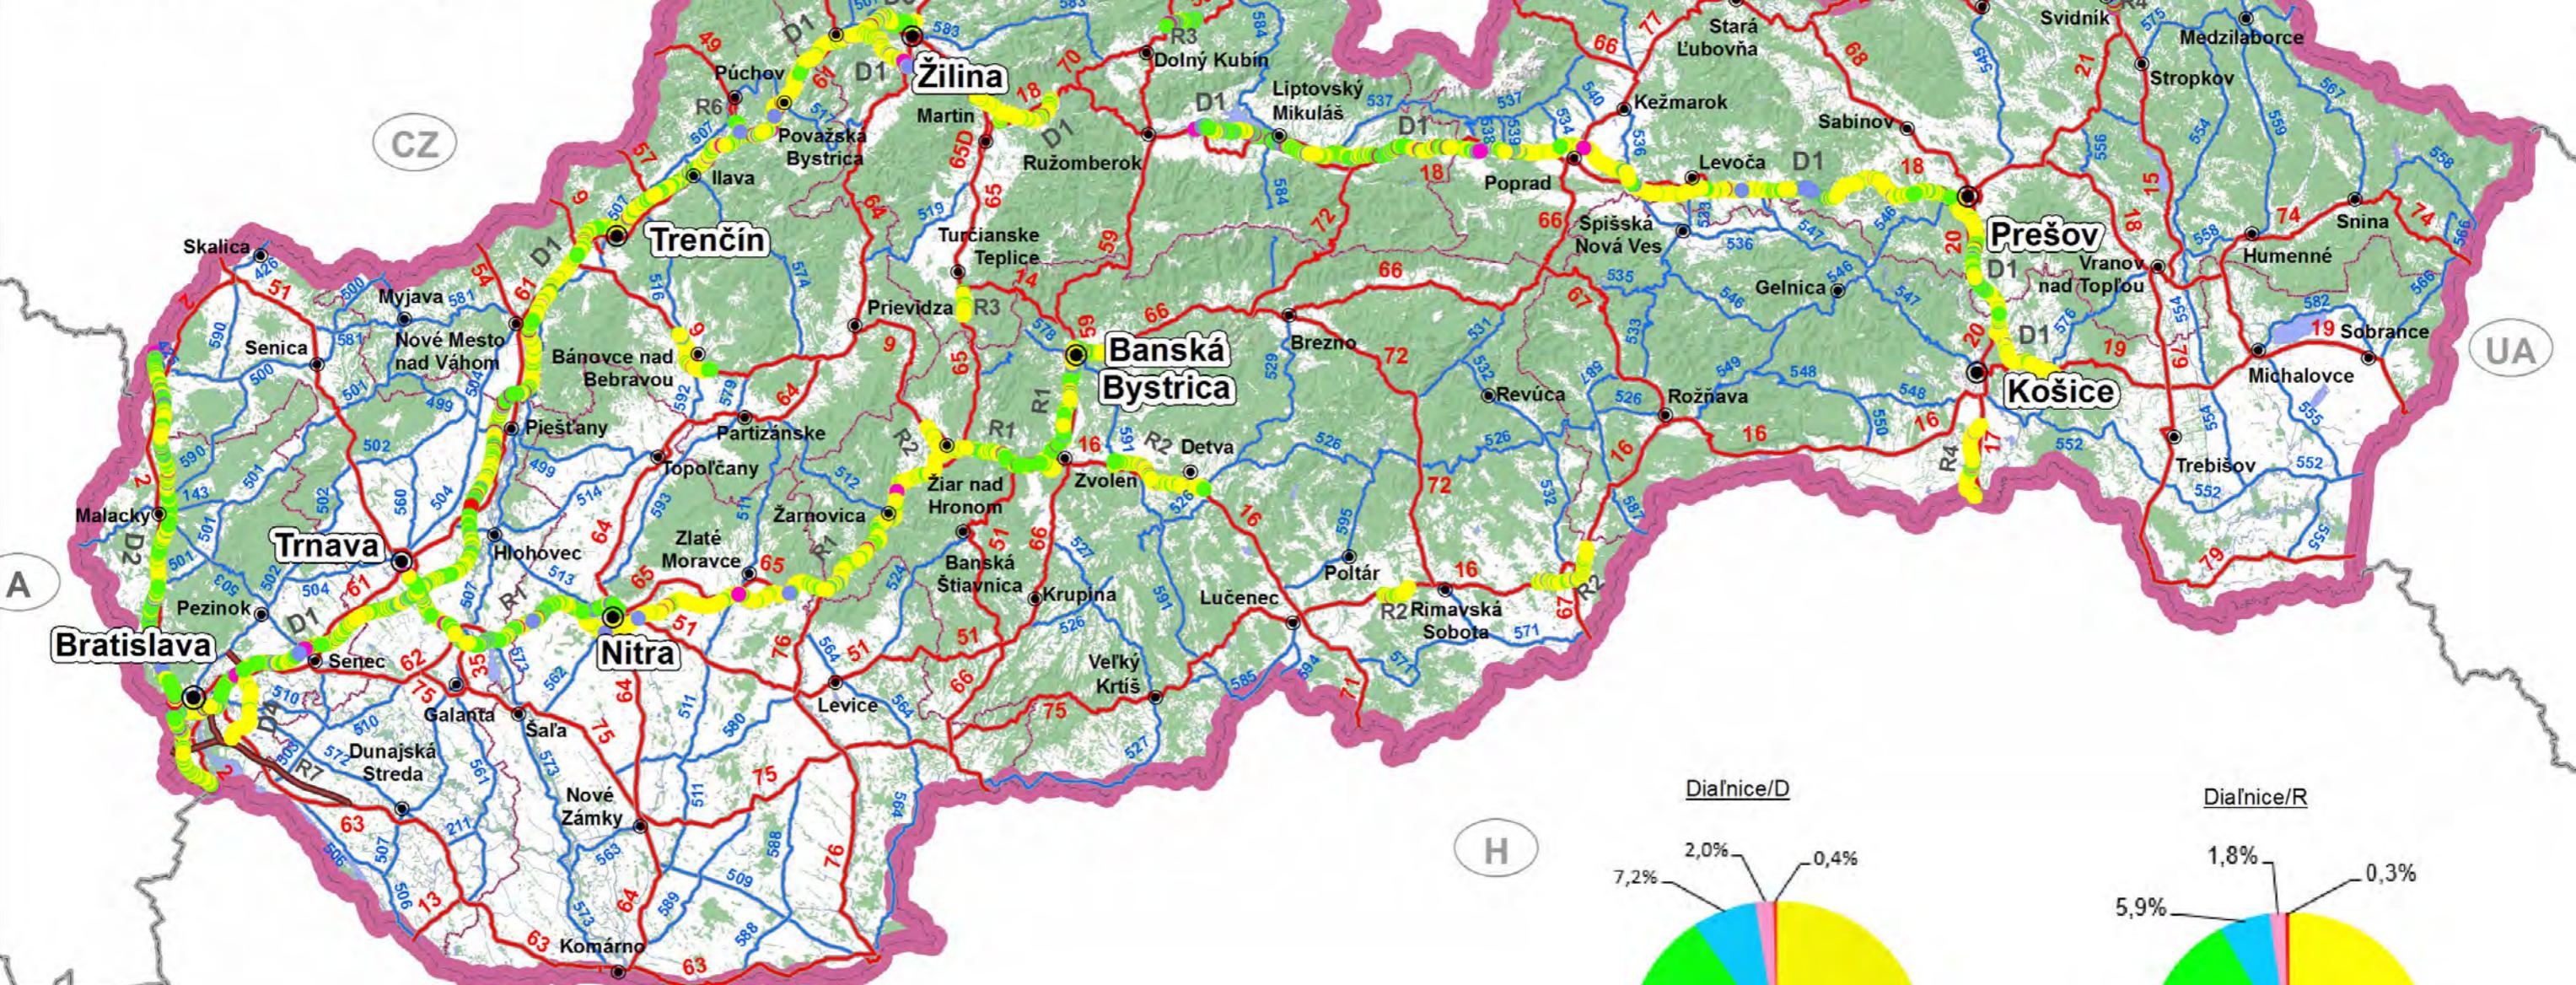
D - Pozdĺžna a priečna nerovnosť (IRI-RUT)

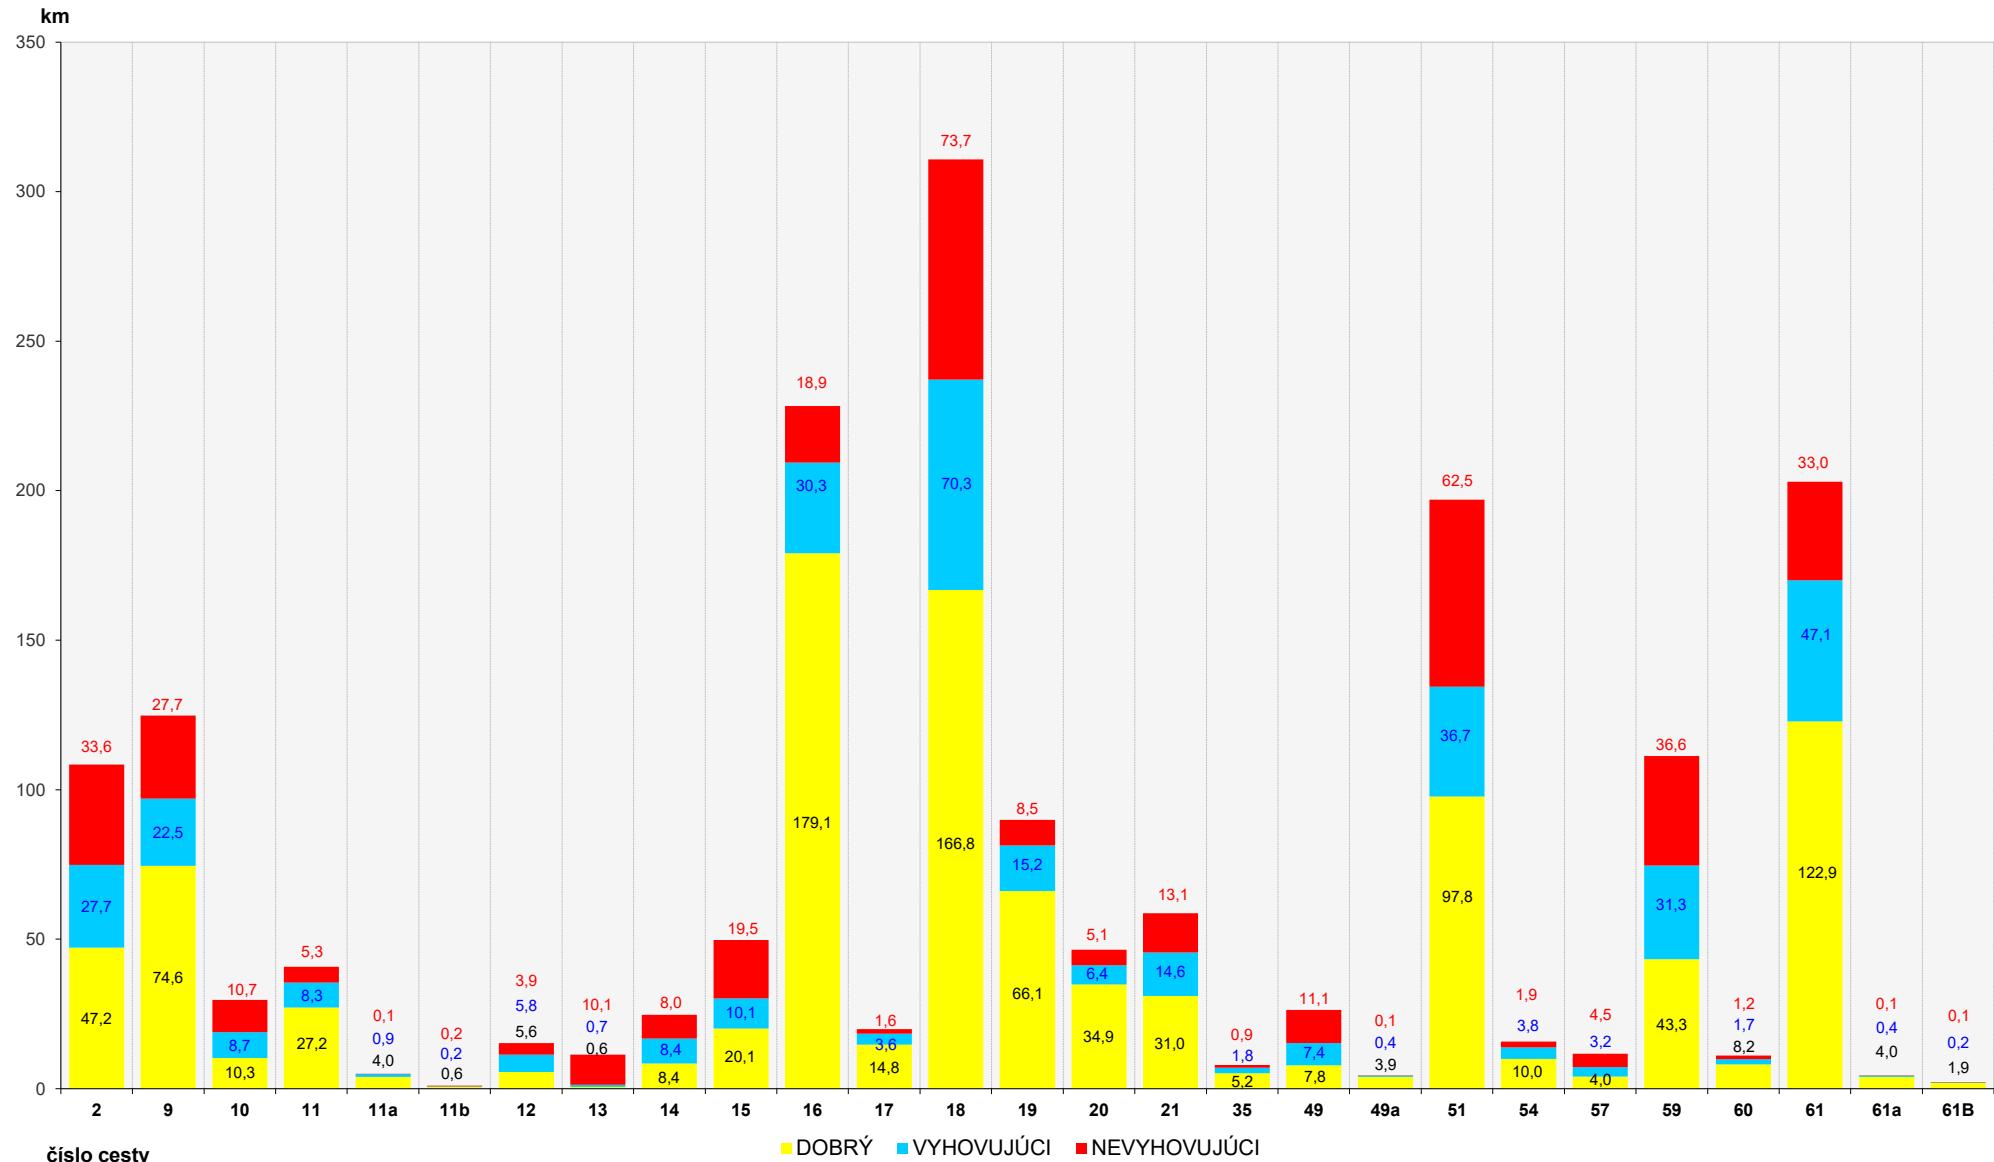
CESTY I. TRIEDY z hľadiska pozdĺžnej nerovnosti /IRI/

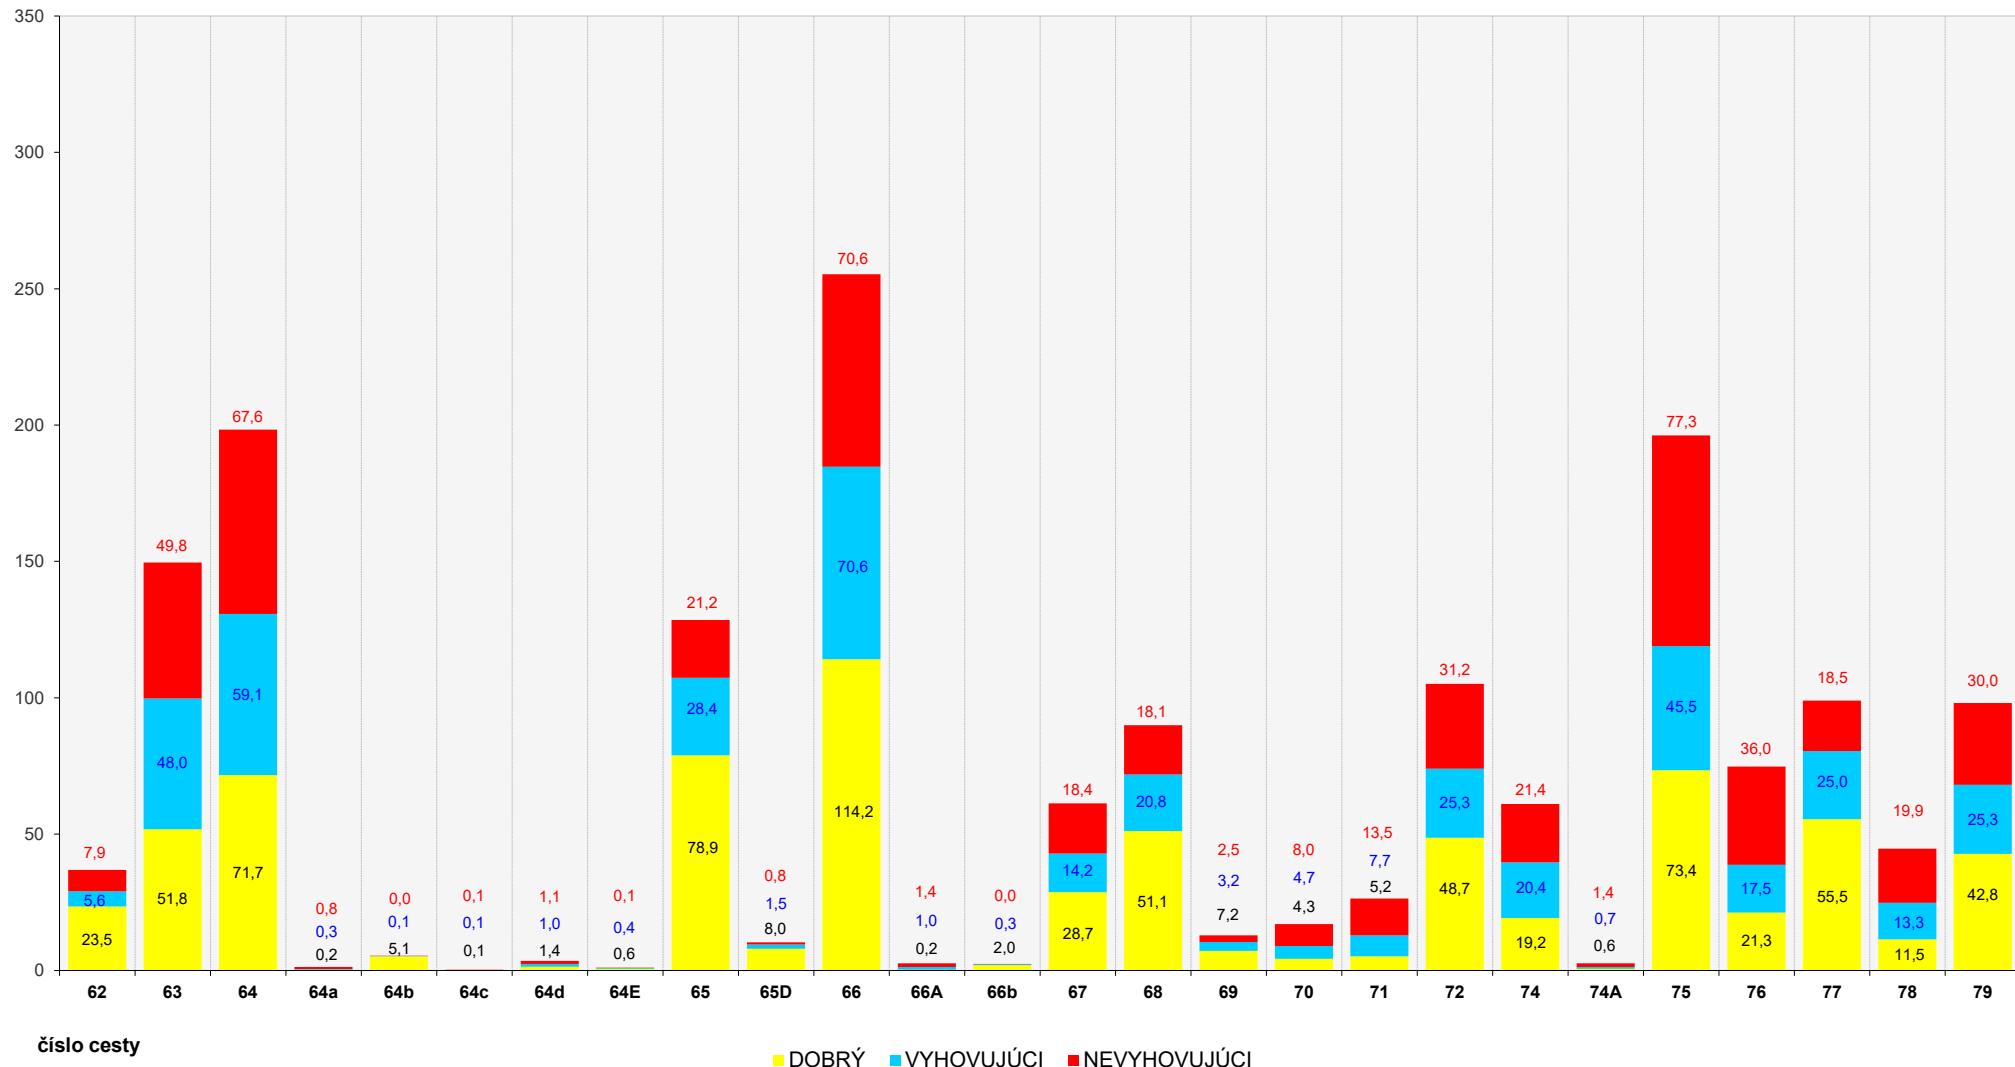
CESTY I. TRIEDY z hľadiska vyjazdených koľají

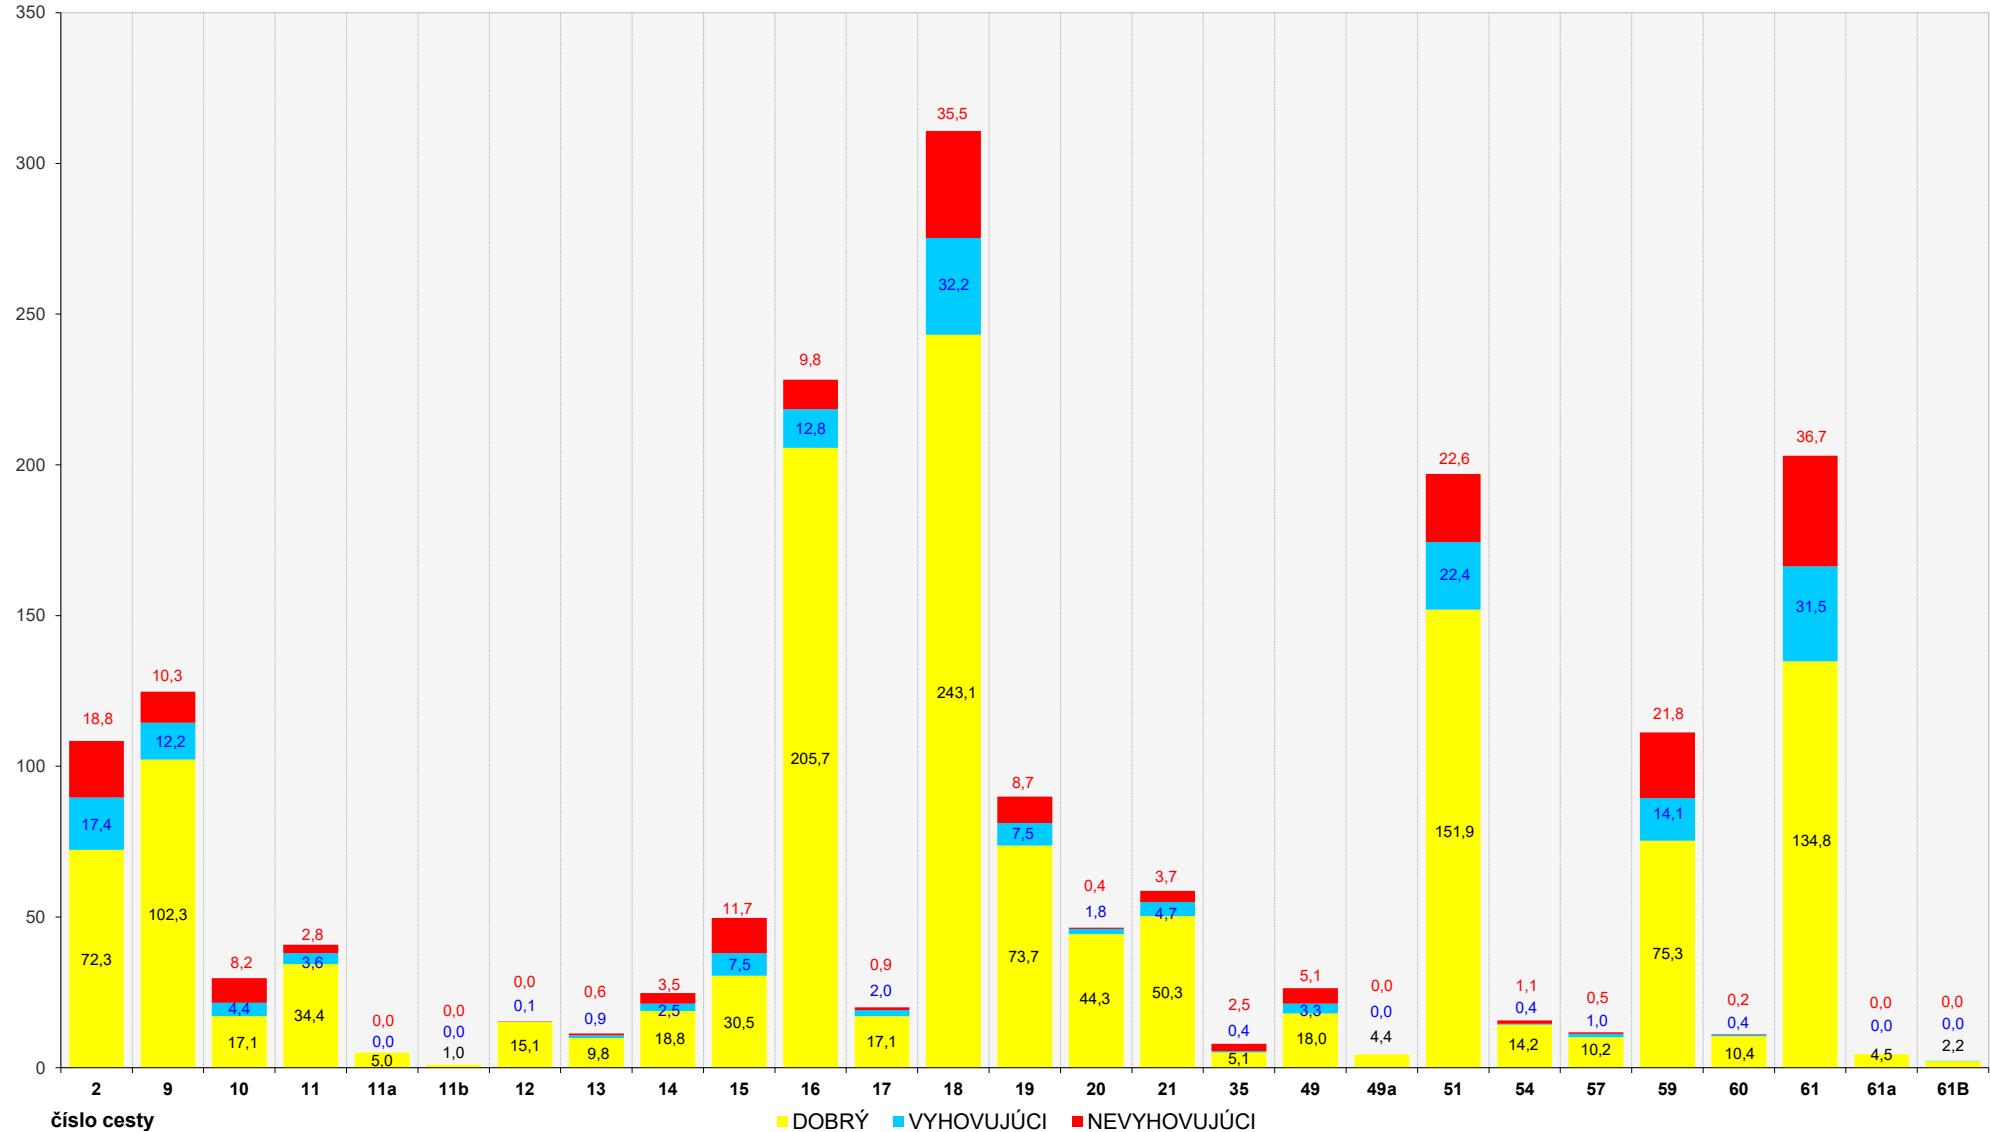
CESTY I. TRIEDY z hľadiska vyjazdených koľají

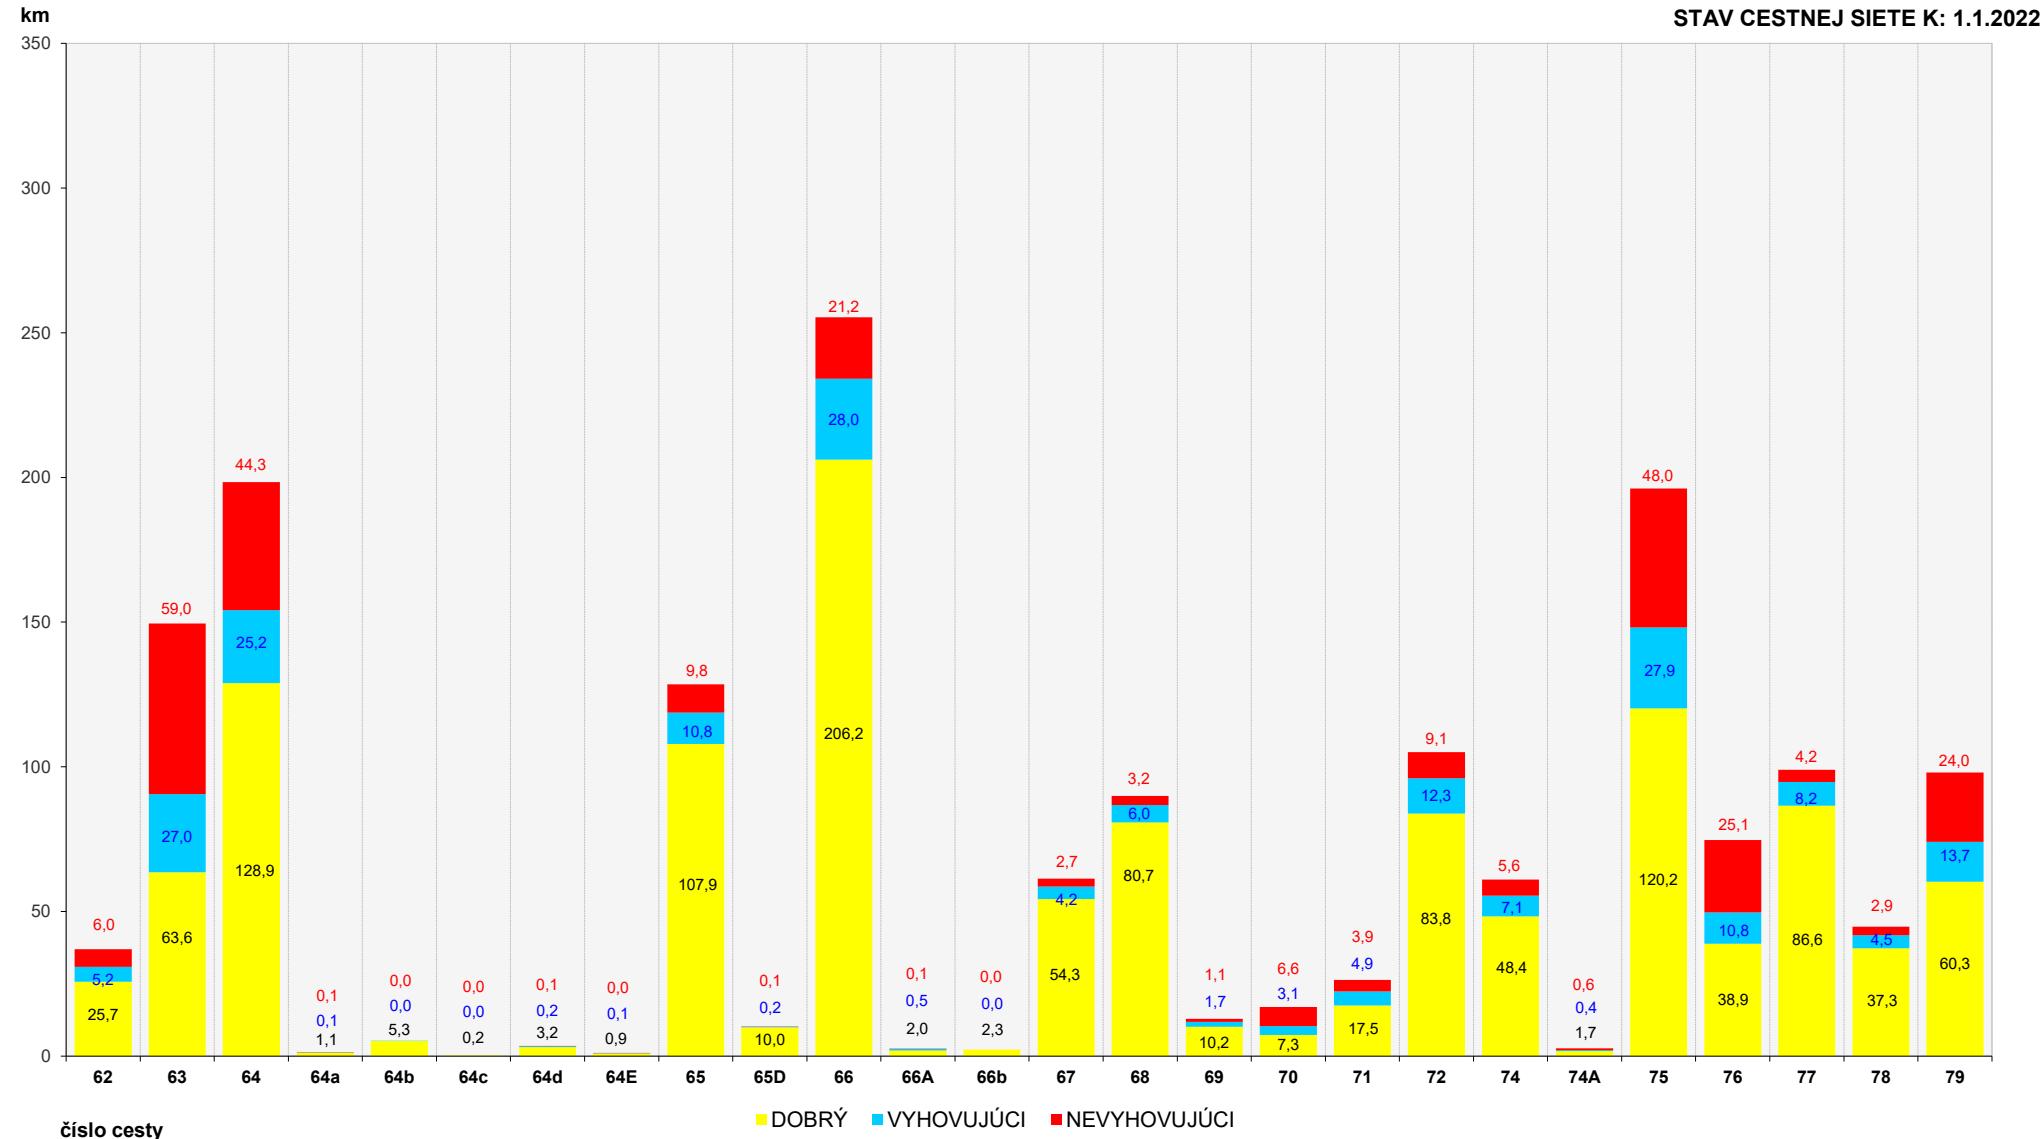
CESTY I. TRIEDY z hľadiska vyjazdených koľají a pozdĺžnej nerovnosti /IRI/

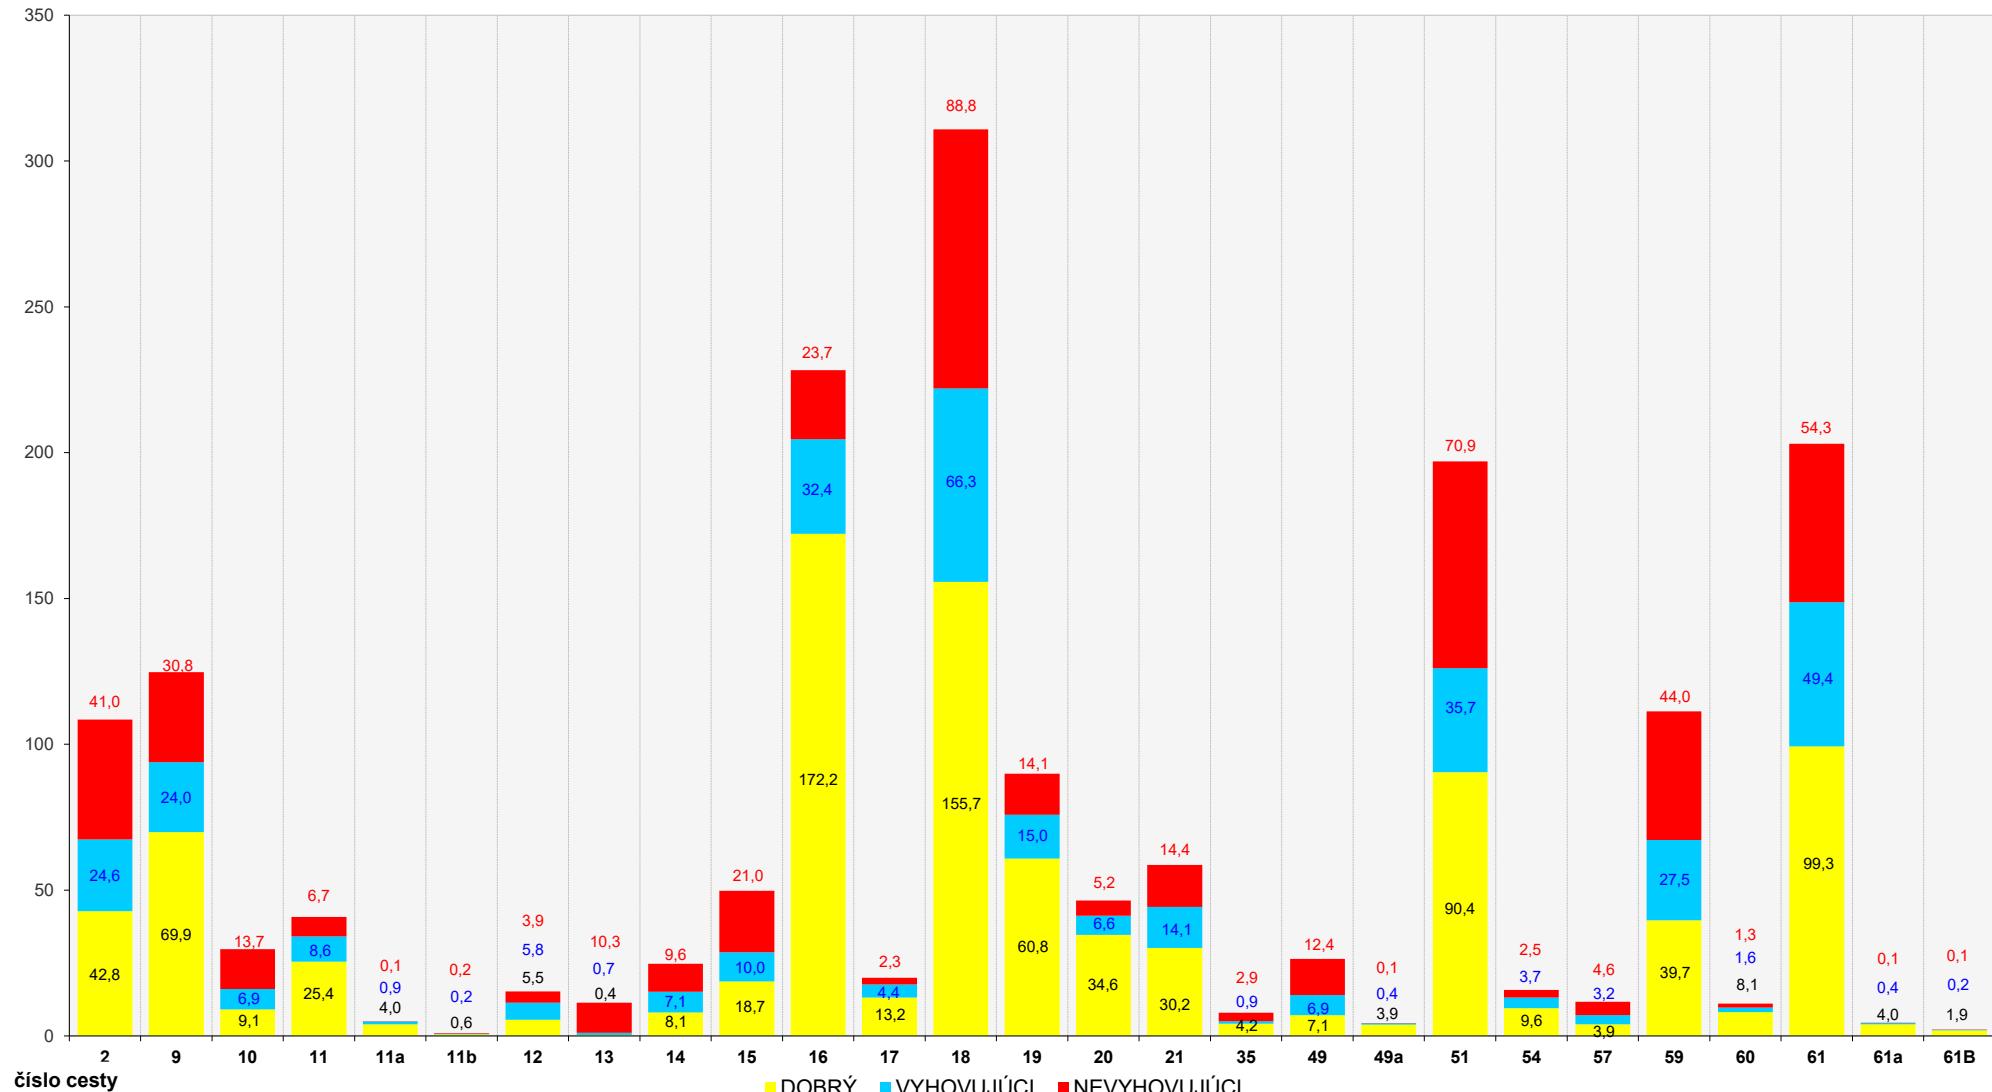
CESTY I. TRIEDY z hľadiska vyjazdených koľají a pozdĺžnej nerovnosti /IRI/
