Odbor cestnej databanky - 2100

CELKOVÝ PREHLÁD STAVU VOZOVIEK DIAĽNIC A CIEST SR

Stav cestnej siete k: 1.1.2022

**STAV CESTNEJ SIETE Z HĽADISKA PRIEČNEJ A
POZDĽŽNEJ NEROVNOSTI**

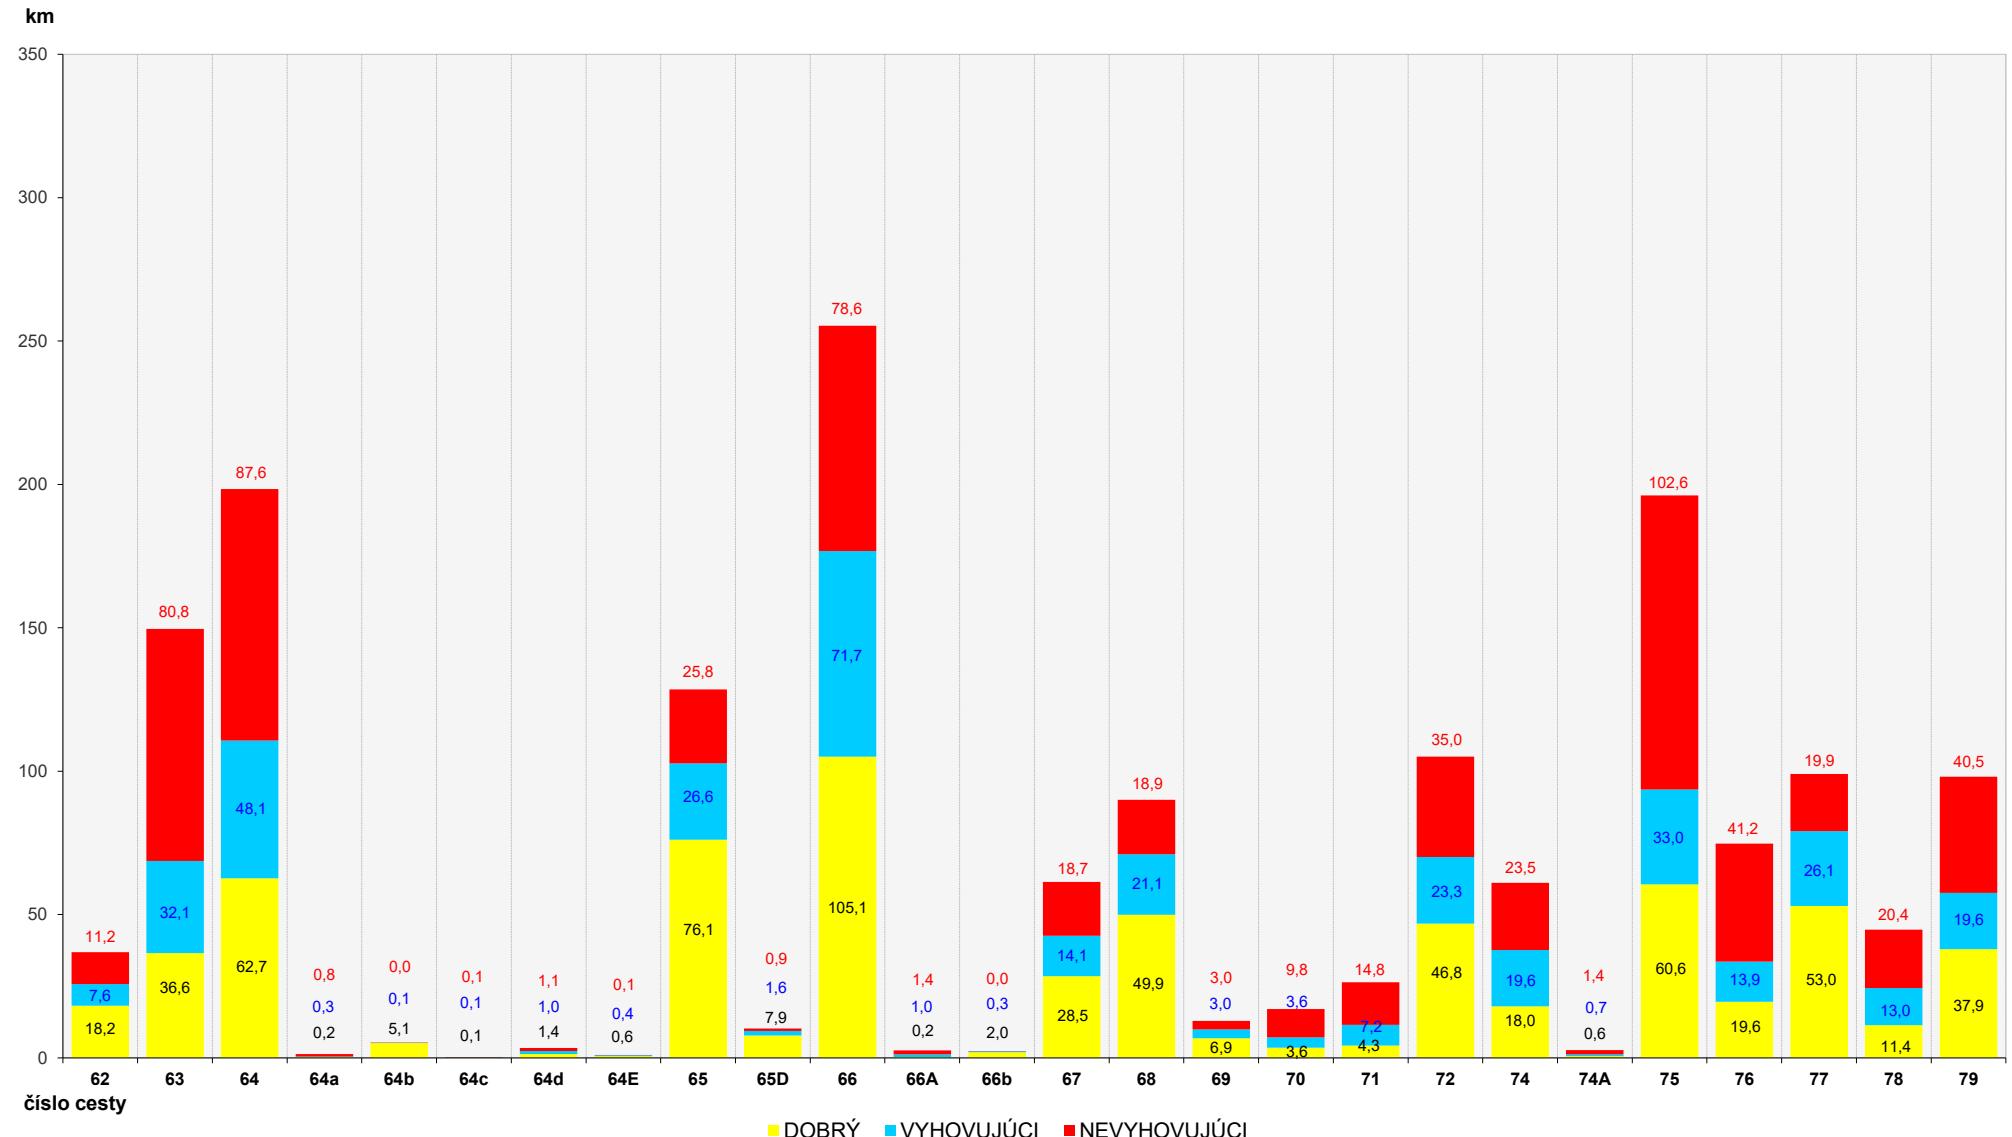
CESTY I. TRIEDY z hľadiska pozdĺžnej nerovnosti /IRI/

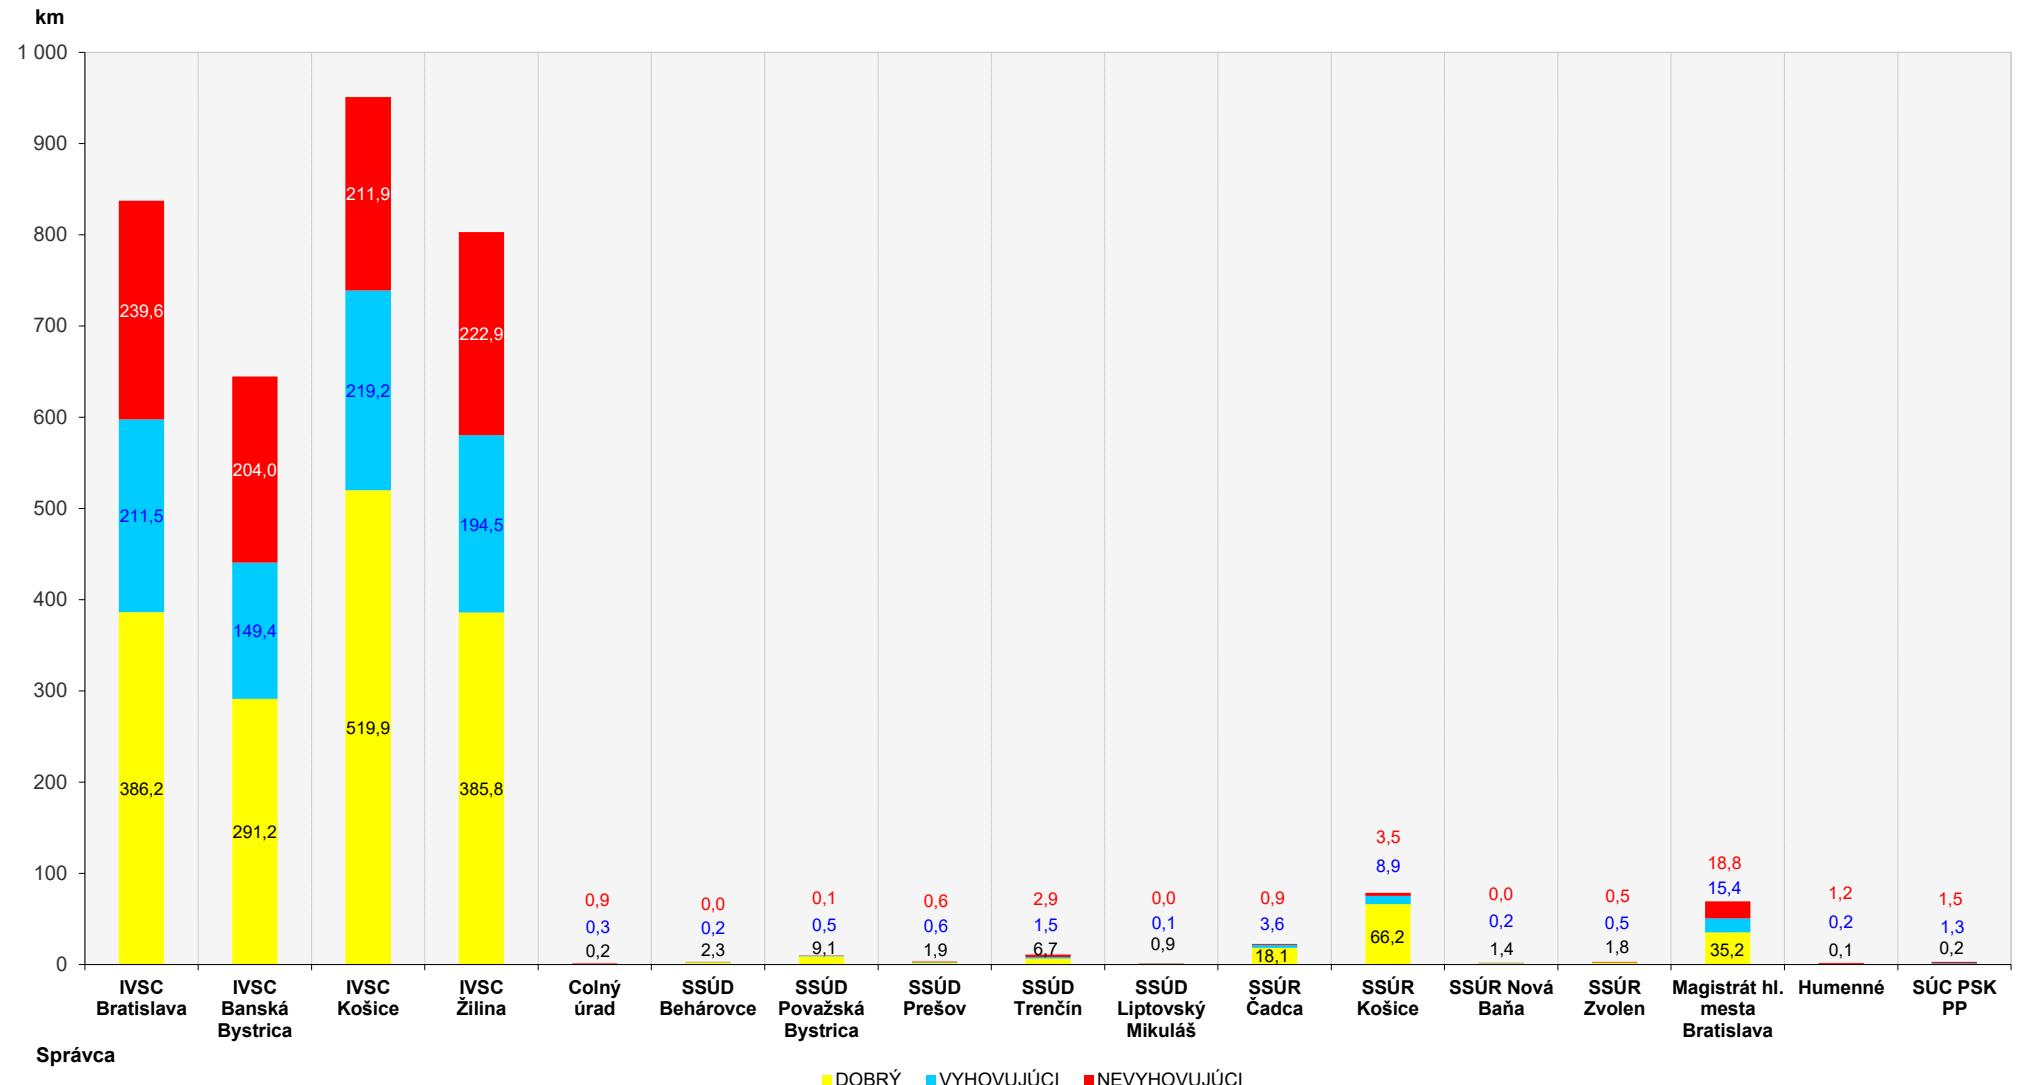
CESTY I. TRIEDY z hľadiska vyjazdených koľají

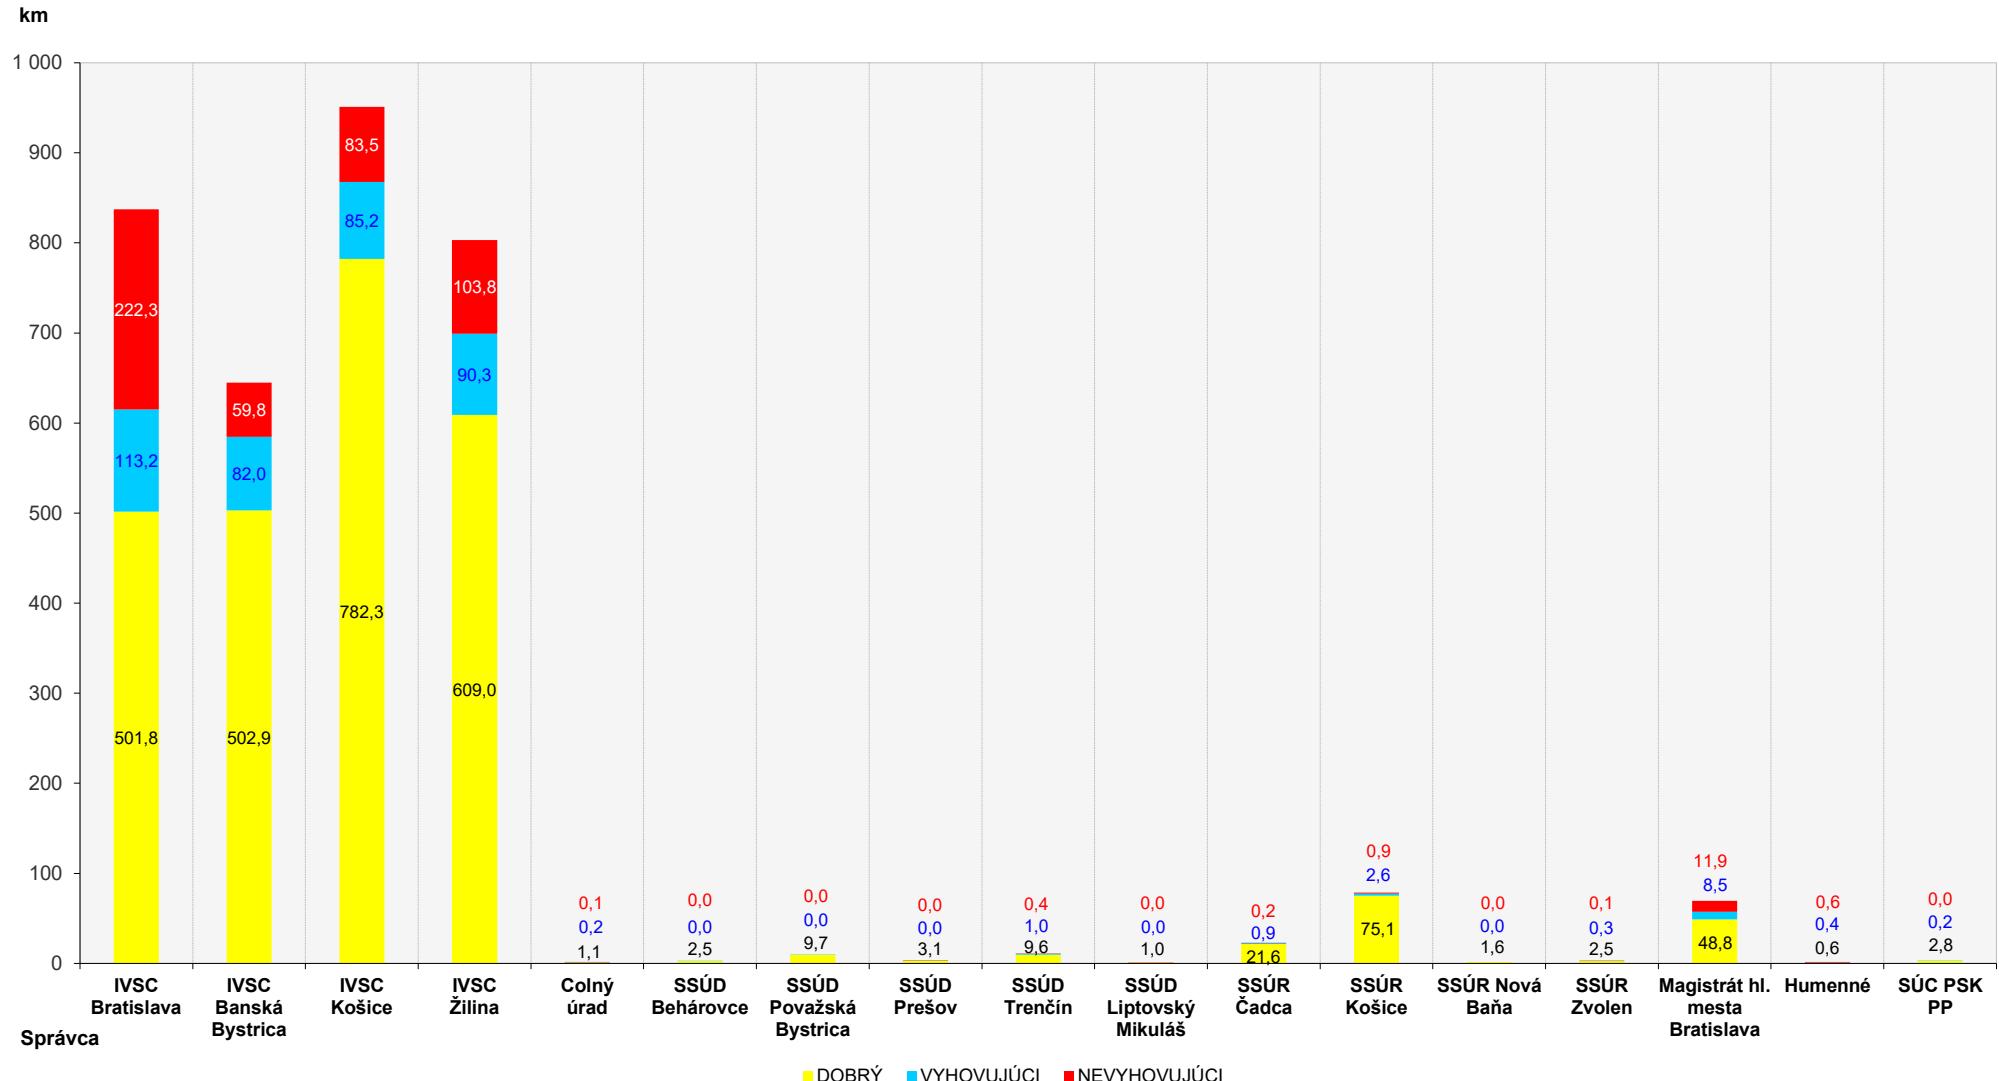
CESTY I. TRIEDY z hľadiska pozdĺžnej nerovnosti /IRI/ a z hľadiska vyjazdených koľají

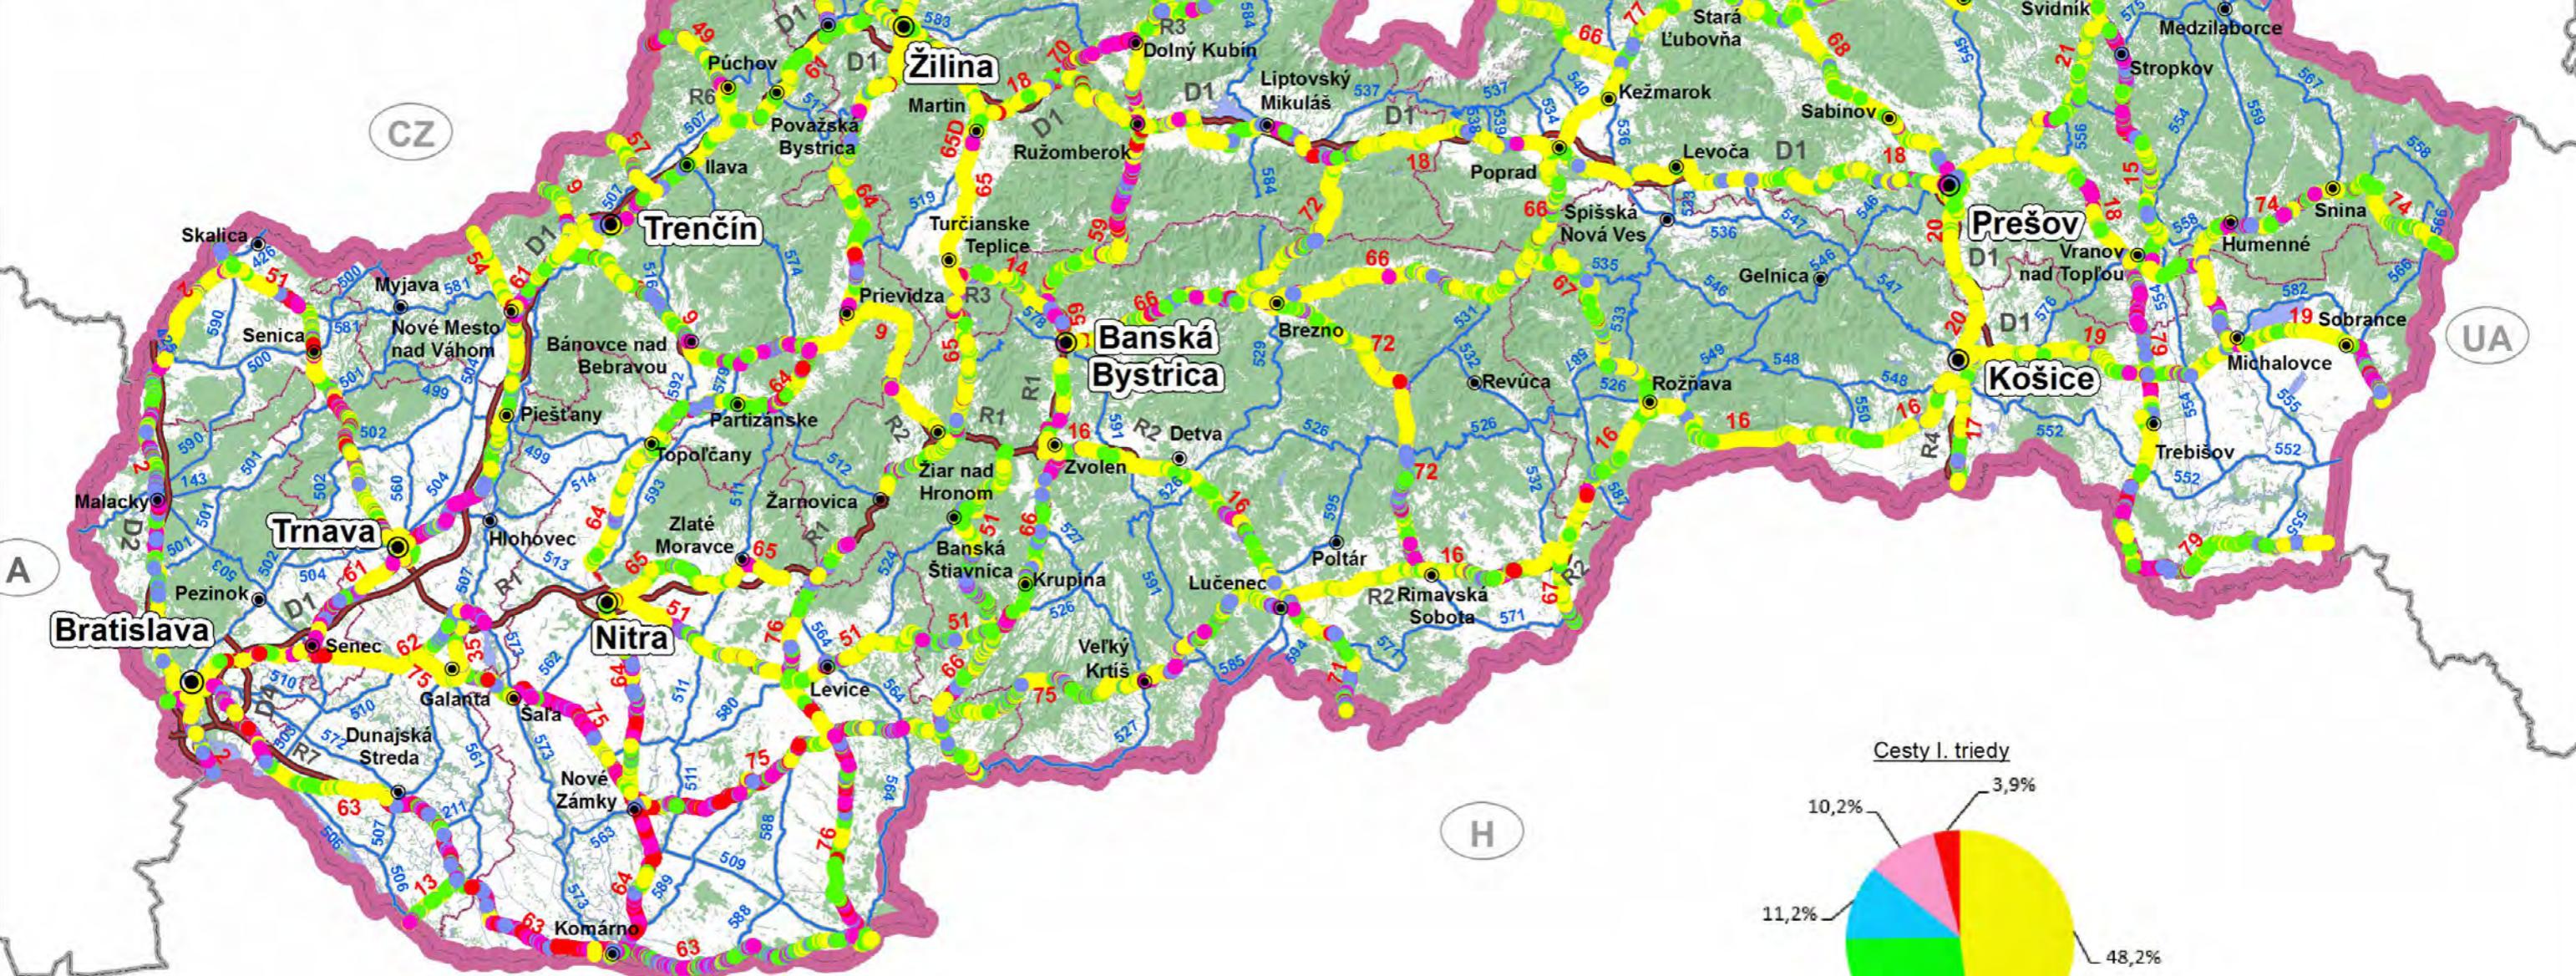
Stav cestnej siete z hľadiska priečnej nerovnosti - cesty I. triedy, zamerané úseky v roku 2021

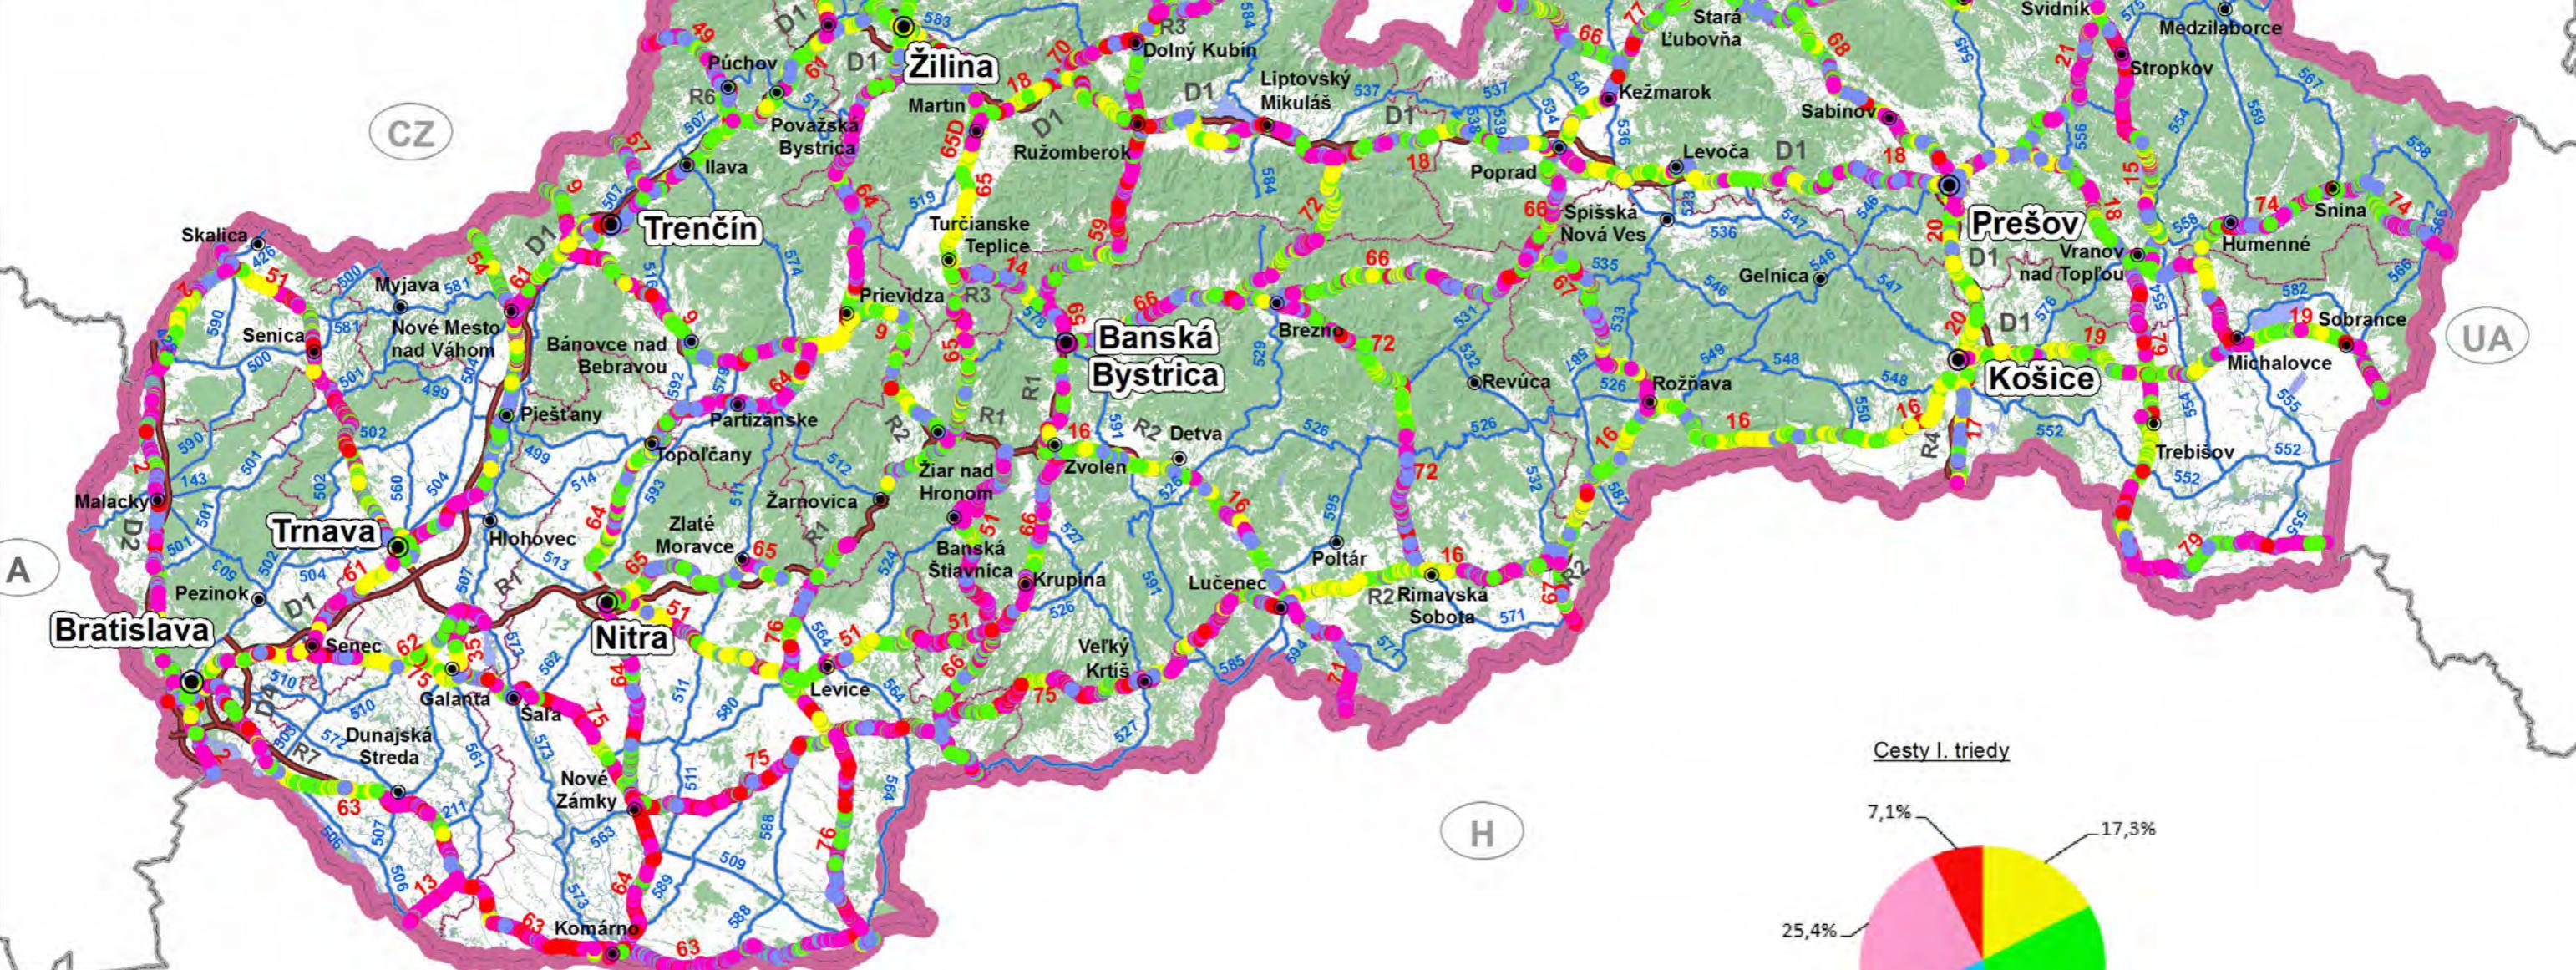
Stav cestnej siete z hľadiska pozdĺžnej a priečnej nerovnosti - cesty I. triedy, zamerané úseky v roku 2021

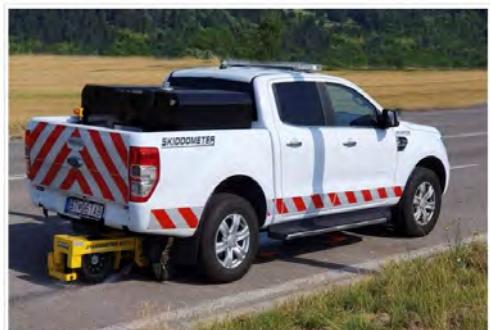
Meracie zariadenie Skiddometer BV11 VI (Vehicle Integration) je najnovšou inováciou v meraní pozdĺžneho trenia.

Samotná meracia jednotka je integrovaná do vozidla **Ford Ranger** a ovládaná pomocou elektrického zdvívacieho systému a počítača s dotykovou obrazovkou **TSC (Touch Screen Computer system)**.

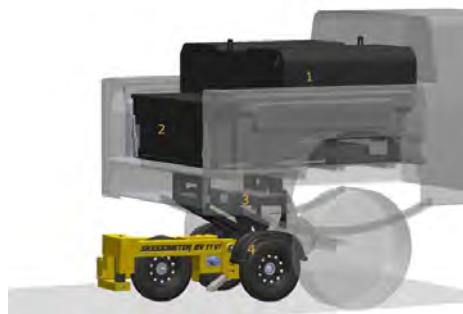
MERACIE ZARIADENIE SKIDDOMETER BV11 VI SA SKLADÁ Z TÝCHTO ZÁKLADNÝCH SÚČASŤÍ:

- nádrž na vodu s objemom 650 litrov (1) s automatickým elektrickým vodným čerpadlom
- skriňa na náradie (2)
- zdvívací mechanizmus (3)
- meracia jednotka (4)

Samotná meracia jednotka (4) váži 180 kg a má tri kolesá. Dve bočné vodiace/referenčné kolesá a jedno meracie koleso.

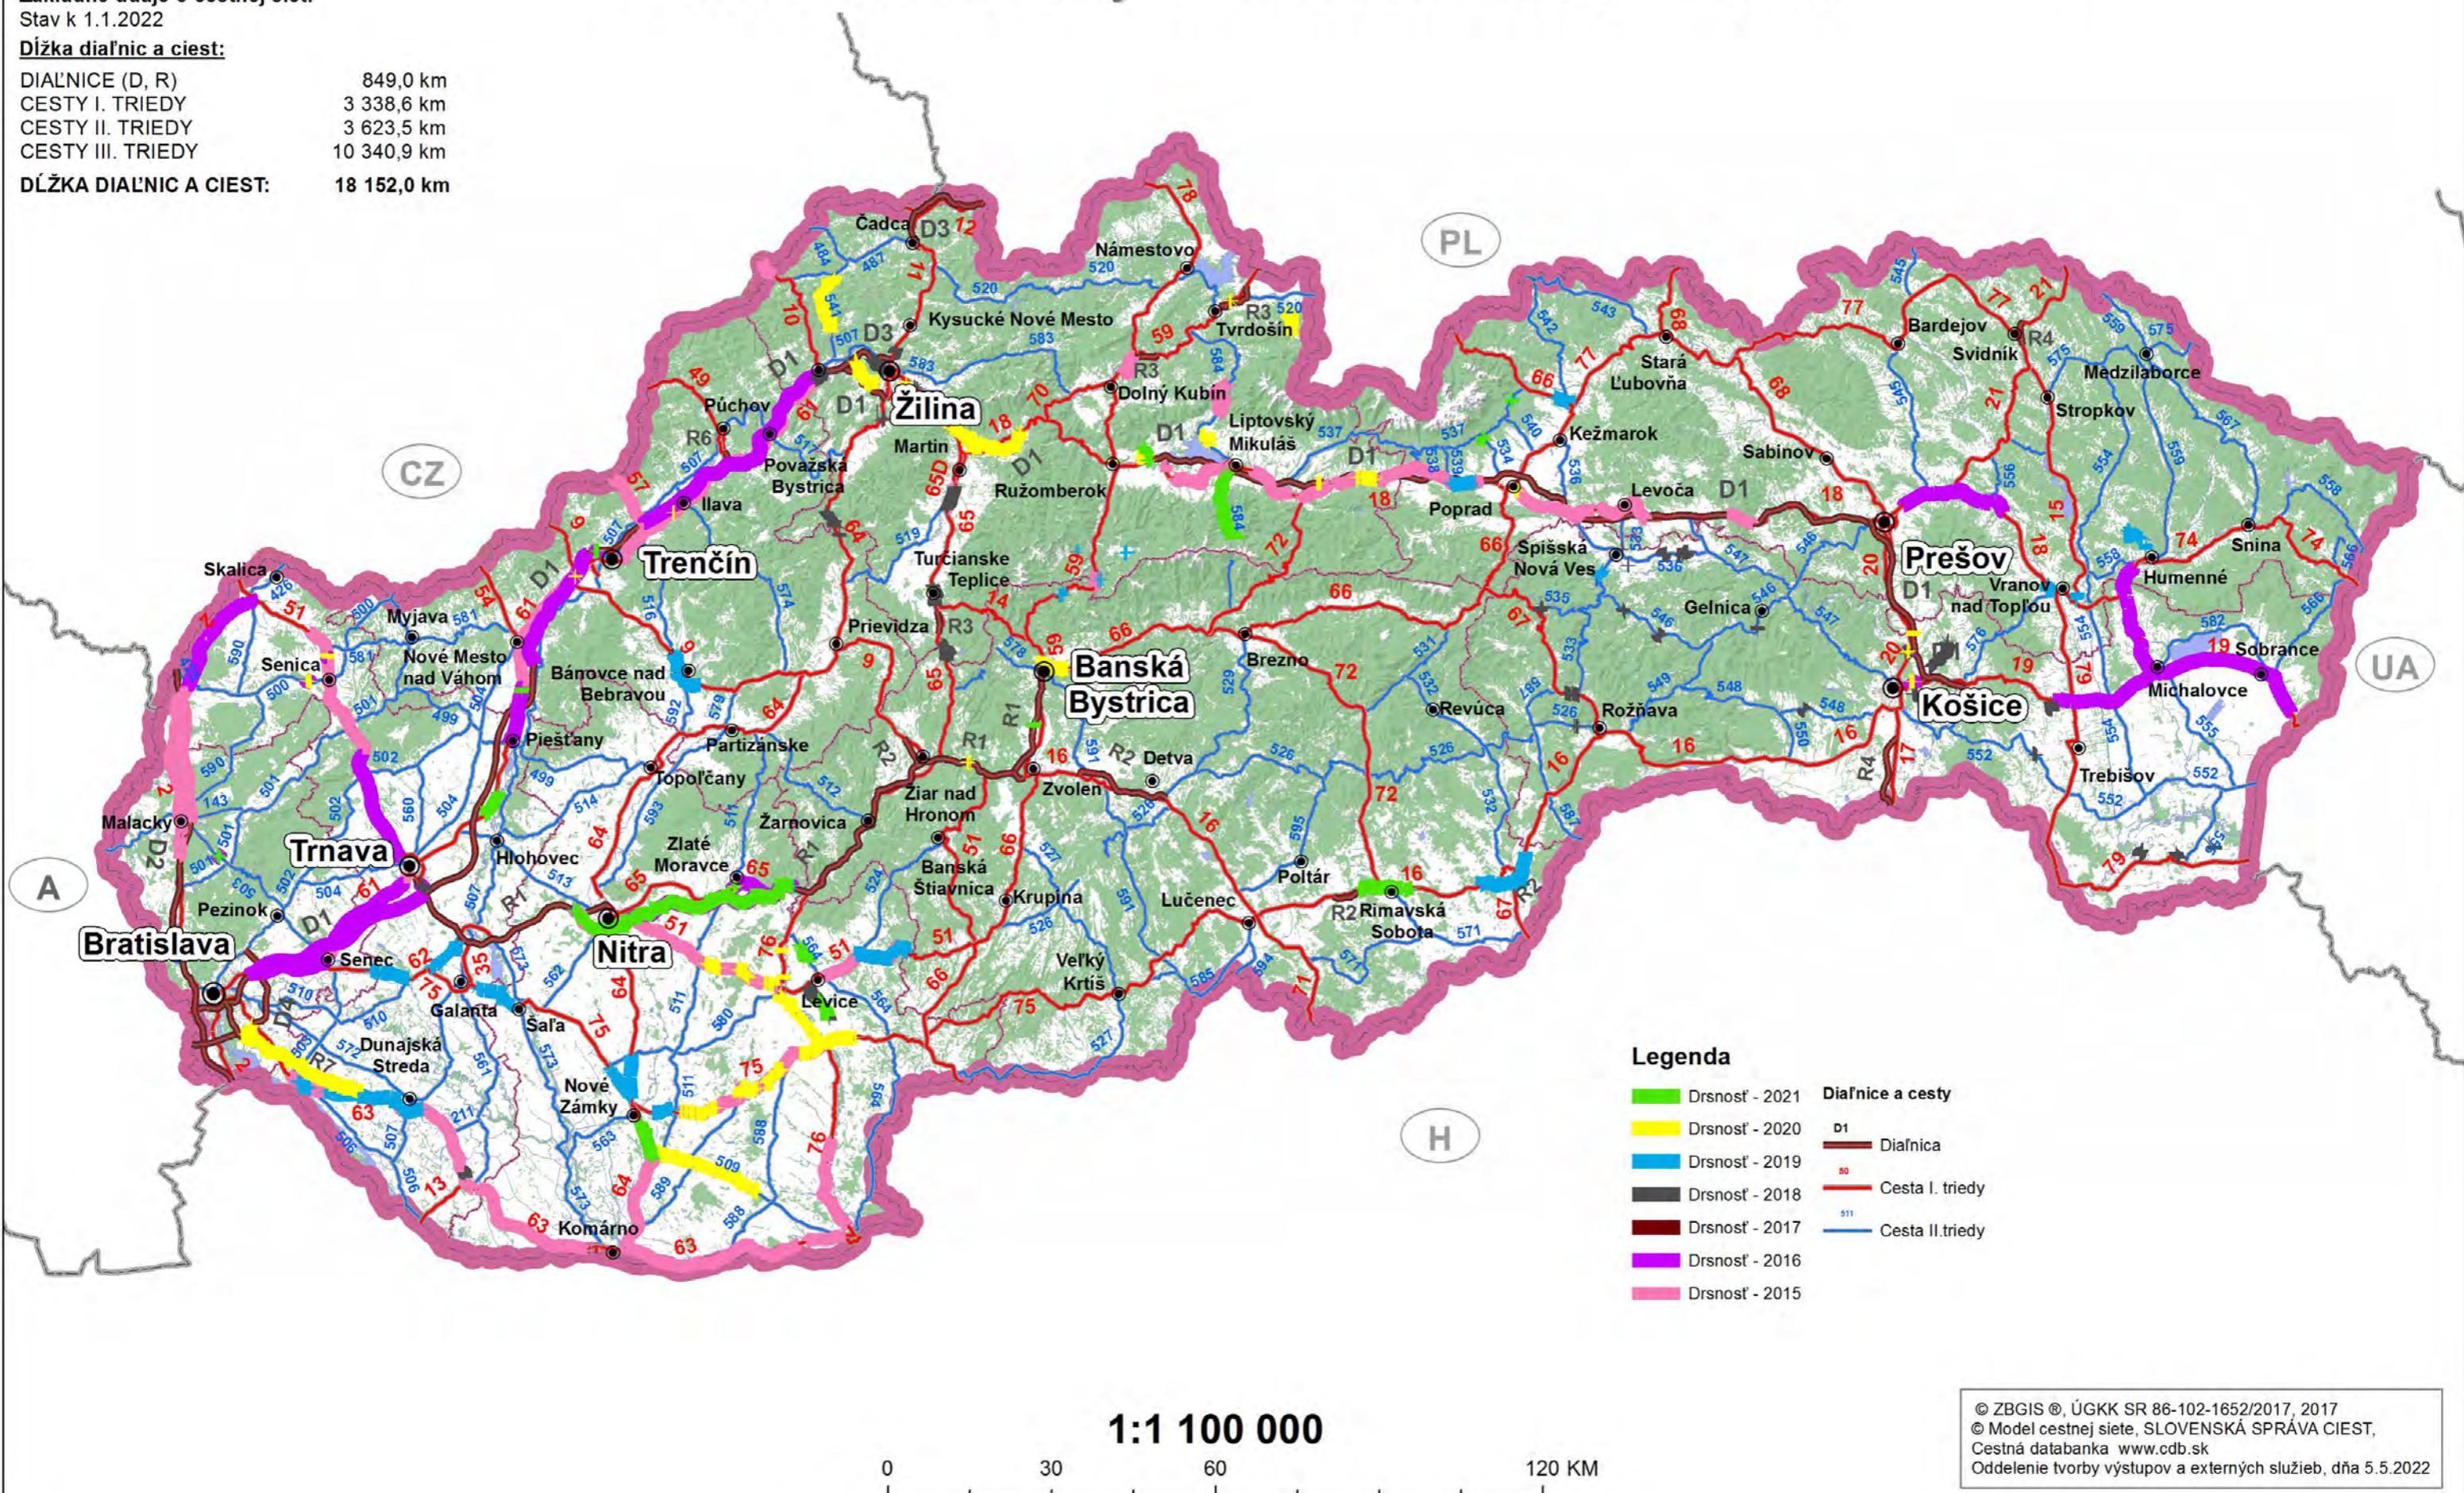
Stav cestnej siete z hľadiska pozížného trenia (Mu80)

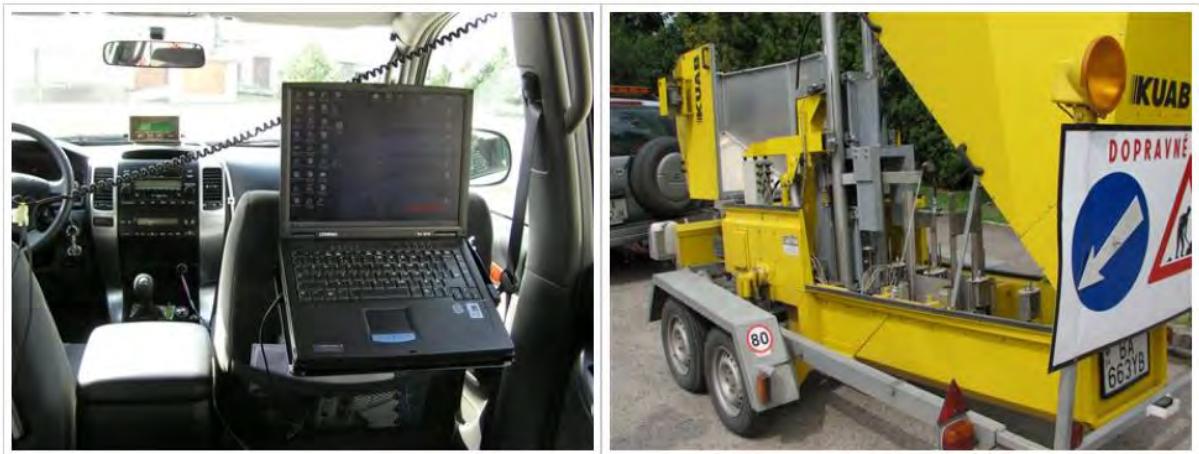
Deflektometer FWD je zariadenie na rázovú zaťažovaciu skúšku vozoviek generujúce zaťaženie pádom bremena na tlmiace podložky uložené na povrchu kruhovej zaťažovacej dosky, ktorá je v kontakte s podložím alebo vozovko.

ZÁKLADNÉ ČASTI VOZIDLA:

- ťažné vozidlo – Toyota Landcruiser
- dvoj alebo jednonápravový príves vybavený snímačmi priehybu a teplomermi na meranie teploty vzduchu a povrchu vozovky
- hmotnosť 1600 – 1800 kg,
- dĺžka 5,2 m x šírka 1,9 m x výška 2,5 m
- merač dĺžok
- riadiaci počítač s príslušenstvom
- software firmy KUAB na ovládanie zariadenia a analýzu nameraných údajov

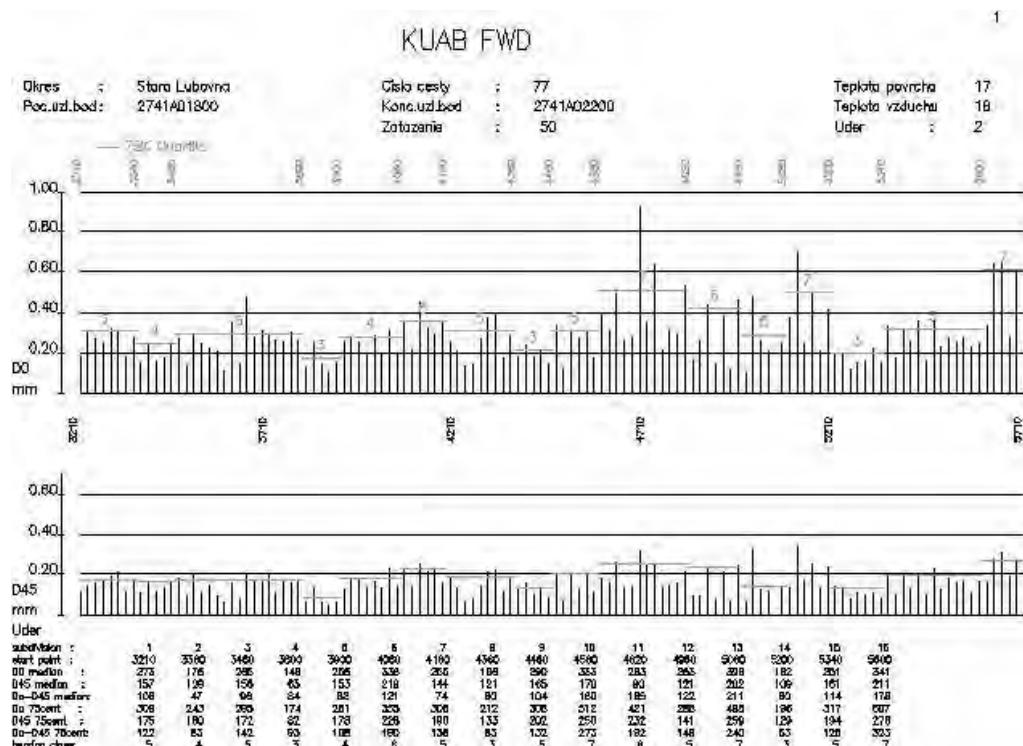
Namerané hodnoty je možné graficky zobraziť prezentačným programom firmy KUAB.

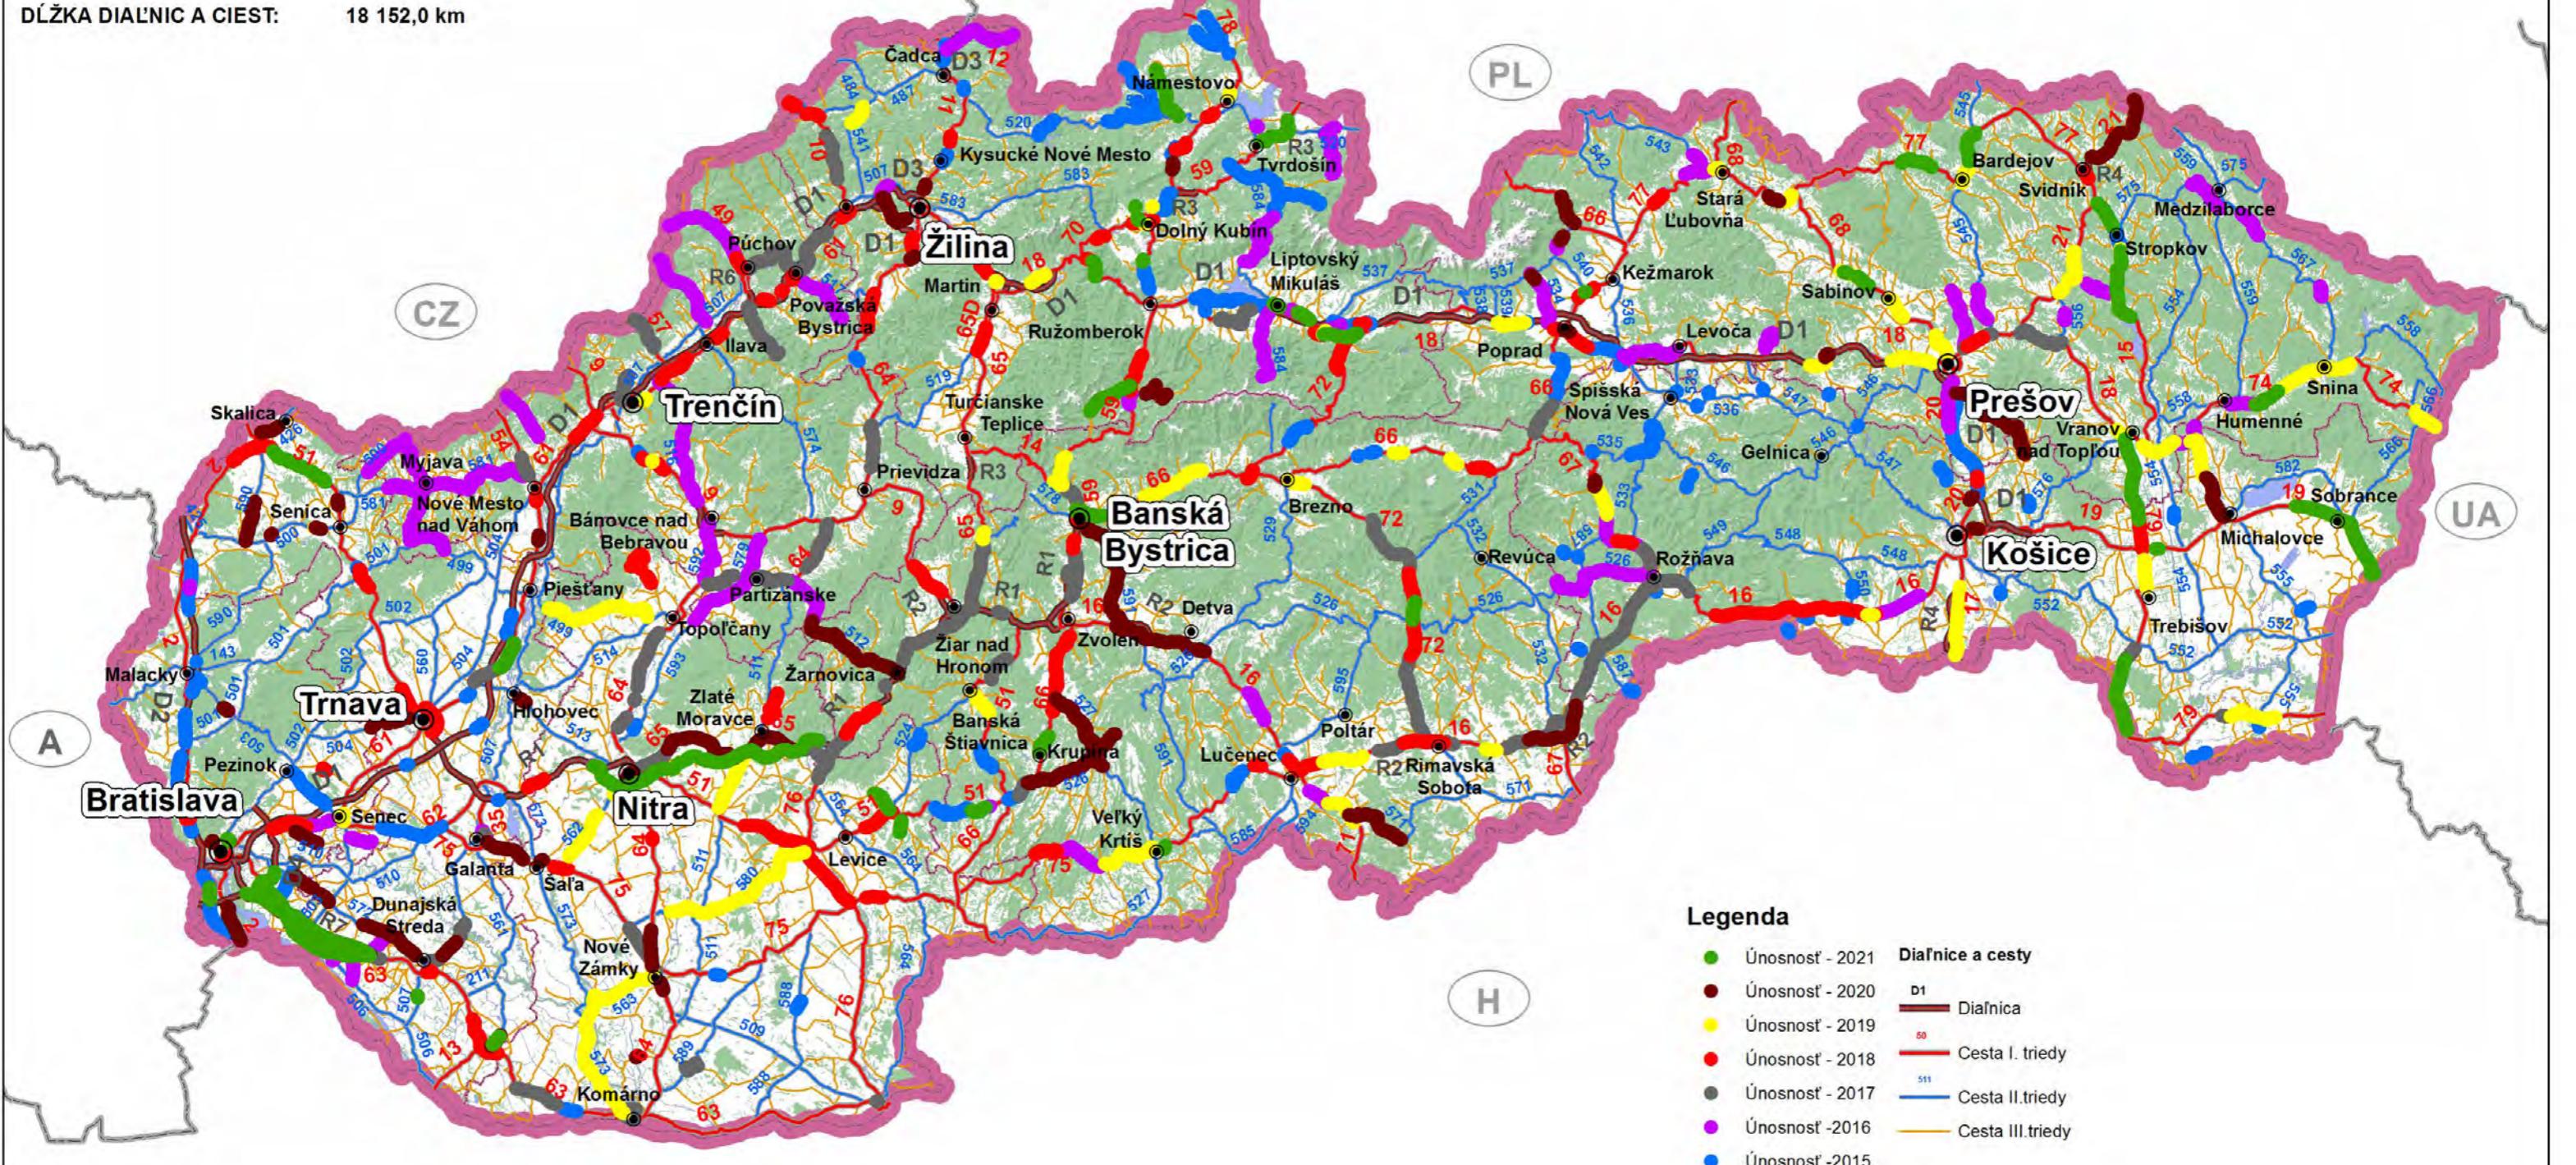
Stav cestnej siete z hľadiska únosnosti vozoviek (Emod)

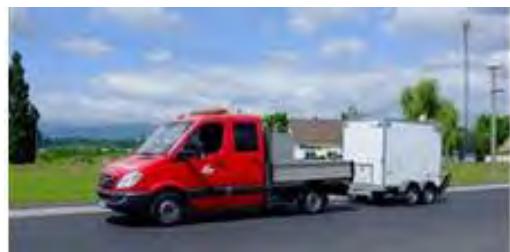
Zariadenie LineScan umožňuje rýchly kontinuálny zber dát. Záznam povrchu vozovky je automatizovaný a nie je ovplyvnený subjektívnym faktorom. Rozsah nasnímaných dát je priamo závislý od technického vybavenia zariadenia.

Na hodnotenie zariadením LineScan je stav povrchu definovaný indexom UCI (angl.: Unified Cracks Index – Index trhlín), vyjadrujúcim porušenie povrchu trhlinami a plošným porušením.

Zariadenie LineScan je navrhnuté na kontinuálne zaznamenávanie digitálneho obrazu povrchu vozovky pri premennej rýchlosťi pohybu vozidla. Na zabezpečenie nezávislosti na osvetlení okolia je zariadenie vybavené vysokovýkonným LED osvetľovacím systémom, ktorého výkon je niekoľkonásobne vyšší ako slnečné svetlo. Zariadenie využíva tzv. riadkovú kameru, ktorá na rozdiel od klasických kamier nesníma plochu, ale lineárny obraz časti povrchu vozovky. Vysokorýchlosný záznam umožňuje veľmi detailné zobrazenie povrchu vozovky vo vysokom rozlíšení.
