Odbor cestnej databanky - 2100

CELKOVÝ PREHĽAD STAVU VOZOVIEK DIALNIC A CIEST SR

Stav cestnej siete k: 1.1.2023

2. Profilograph – základné informácie o diagnostickom zariadení

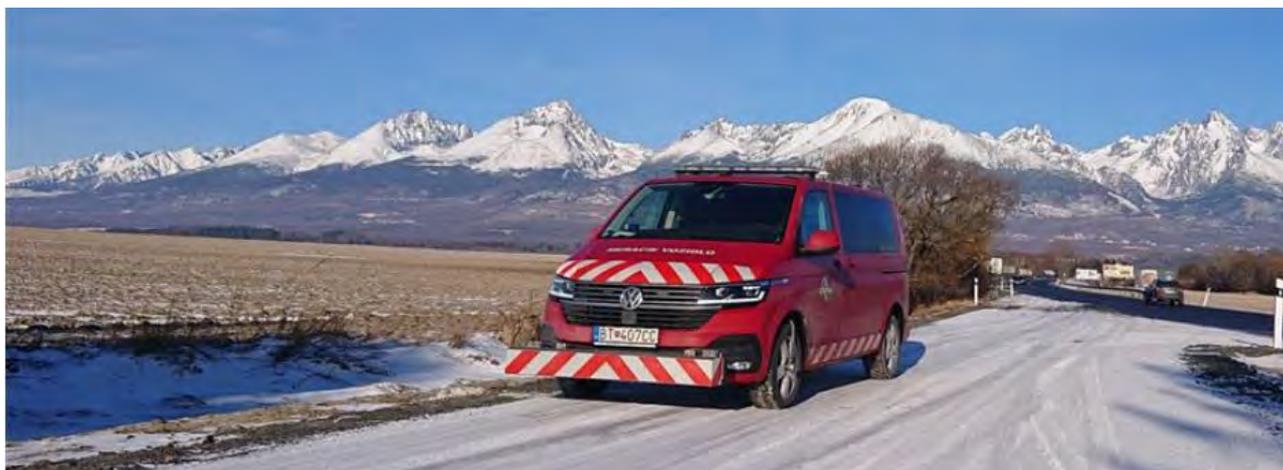
Na meranie a hodnotenie nerovnosti vozoviek v centrálnej technickej evidencii pozemných komunikácií sa používa meracie zariadenie **Profilograph GE** firmy Greenwood Engineering A/S z Dánska, vrátane príslušenstva a firemného softvéru na vyhodnotenie dát. Toto zariadenie na základe snímania pozdĺžnych a priečnych profilov laserovými snímačmi v kombinácii s pokročilými technikami pre zber a analýzu dát poskytuje podrobné informácie o stave povrchu vozovky z hľadiska jej rovnosti. Pre všetky súčasti zariadenia výrobca garantuje triedu presnosti 1.

- vozidlo: VW Multivan
- merací nosník obsahujúci:
 - 16 laserových senzorov
 - 3 akcelerometre
 - 2 gyroskopy + riadiaca jednotka
- odometer/ merač dĺžok v ľavom prednom kolese
- operačná jednotka (na kontrolu systému a okamžitú prezentáciu dát)
- software na kalibráciu zariadenia a analýzu nameraných údajov
- GPS

- šírka meraného priečného profilu vozovky: 2,70 m pri šírke meracieho nosníka 2,5 m
- rýchlosť počas merania: 20-110 km/h, (optimálna 60 - 80 km/h)
- frekvencia čítania a ukladania údajov: 144 vzoriek/100 mm pri 80 km/h a frekvencii snímania 32 kHz
- presnosť merania hĺbky vyjazdených koľají: 0,05 – 1 mm

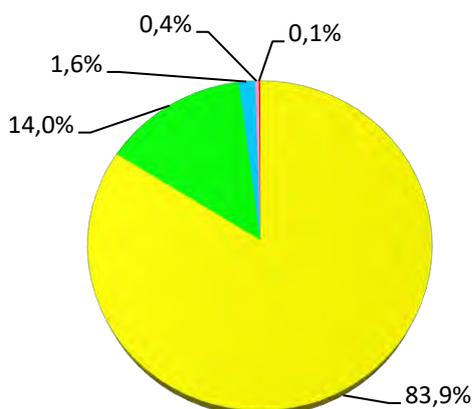
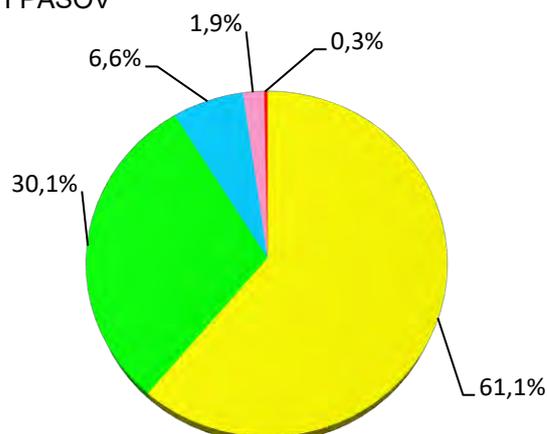
DIAL'NICE / D na základe meraní vyjazdených koľají a na základe meraní pozdĺžnej nerovnosti /IRI/

VYJAZDENÉ KOĽAJE / RUT

POZDĹŽNA NEROVNOSŤ /IRI/

DIAL'NICE / D 1 062,3 km MERANÝCH JAZDNÝCH PÁSOV

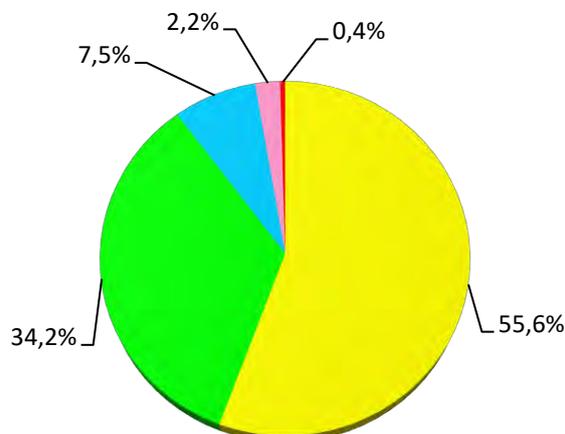
DIAL'NICE / D na základe meraní priečnej (RUT) a pozdĺžnej nerovnosti /IRI/

DIAL'NICE / D 1 062,3 km MERANÝCH JAZDNÝCH PÁSOV

VEĽMI DOBRÝ VD [km]	DOBRY D [km]	VYHOVUJUCI V [km]	NEVYHOVUJ. NV [km]	HAVARIJNY H [km]
590,7	363,2	79,8	23,8	4,8

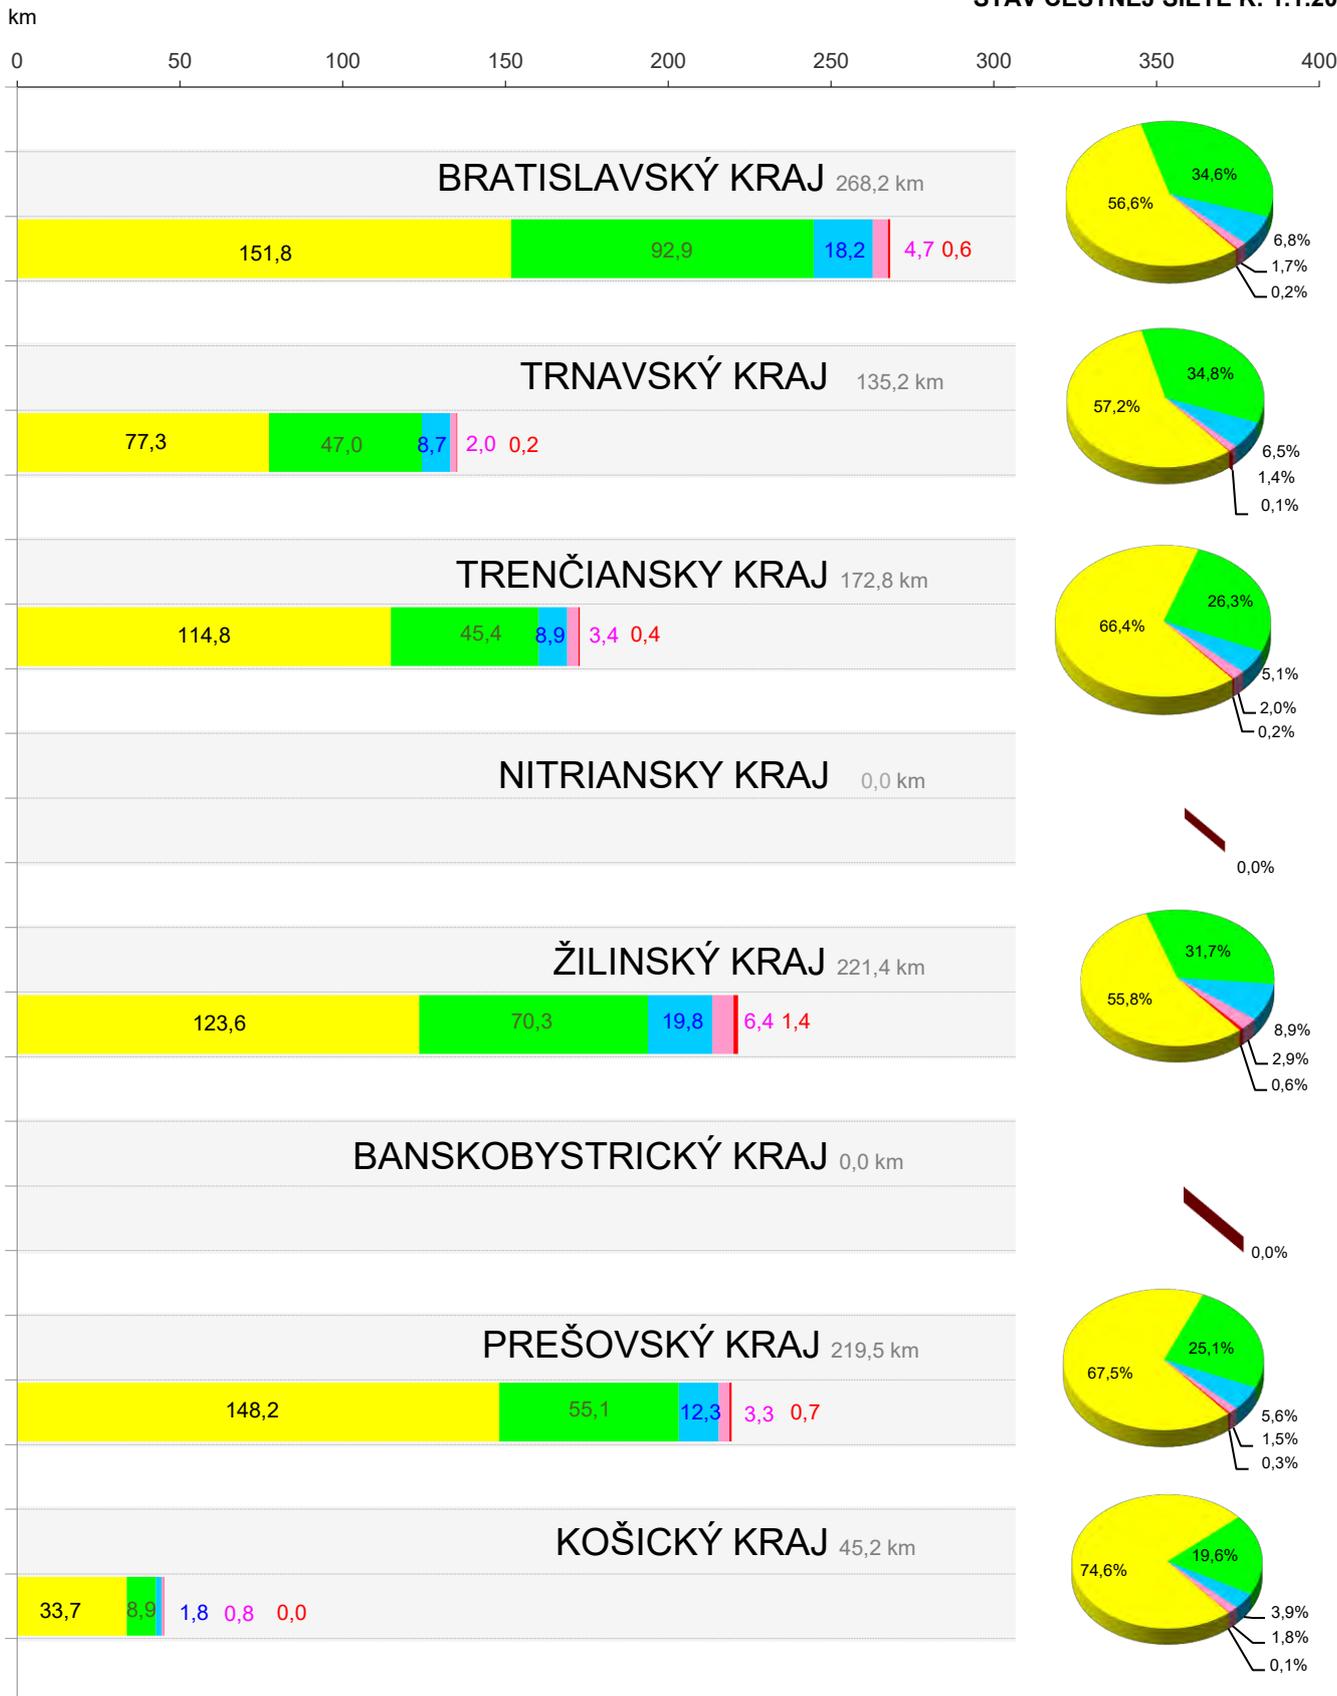
Diaľnice / D z hľadiska pozdĺžnej nerovnosti (IRI)

- stav ciest na základe meraní vykonaných v roku 2022 diagnostickou technikou

ÚZEMNÉ ČLENENIE: SR - KRAJE

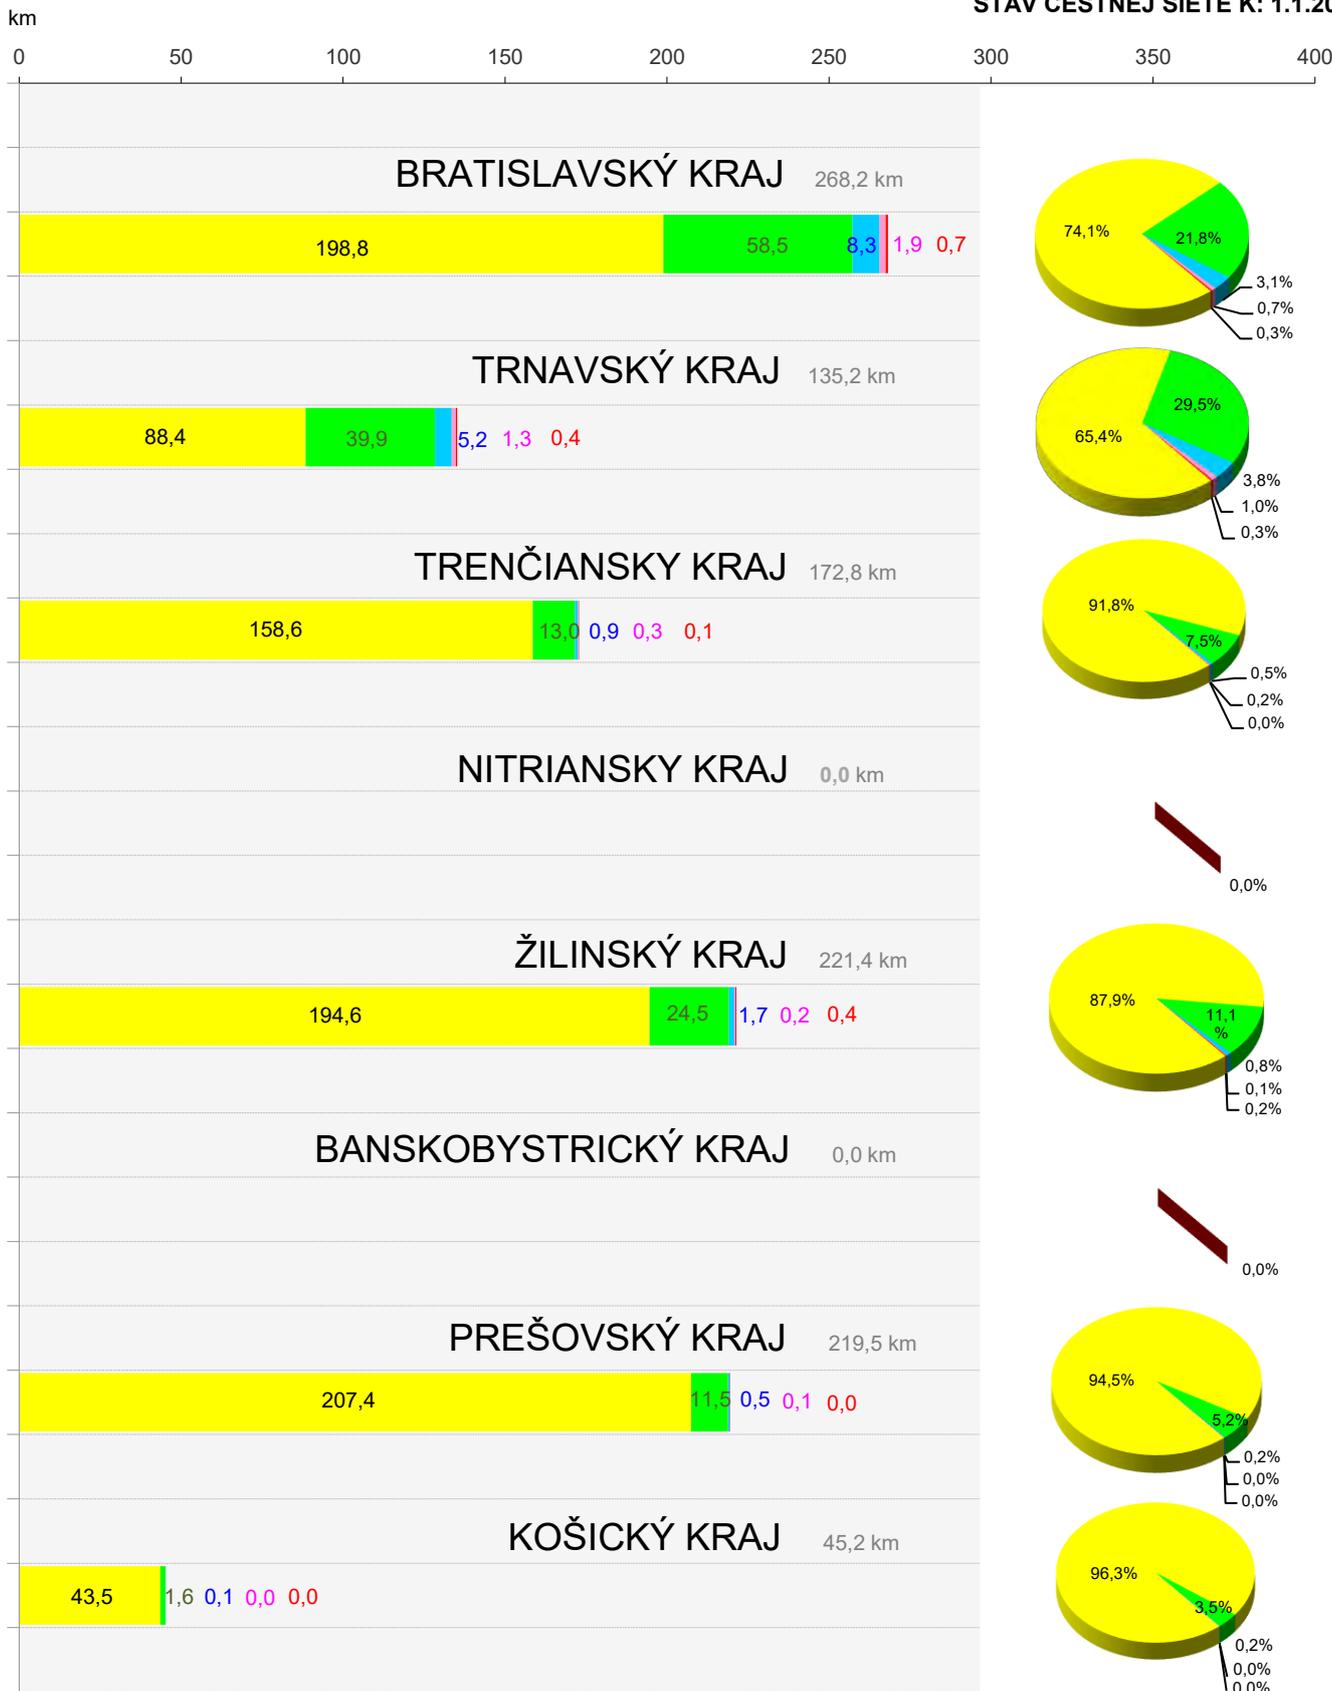
Diaľnice / D z hľadiska vyjazdených koľají

- stav ciest na základe meraní vykonaných v roku 2022 diagnostickou technikou

ÚZEMNÉ ČLENENIE: SR - KRAJE

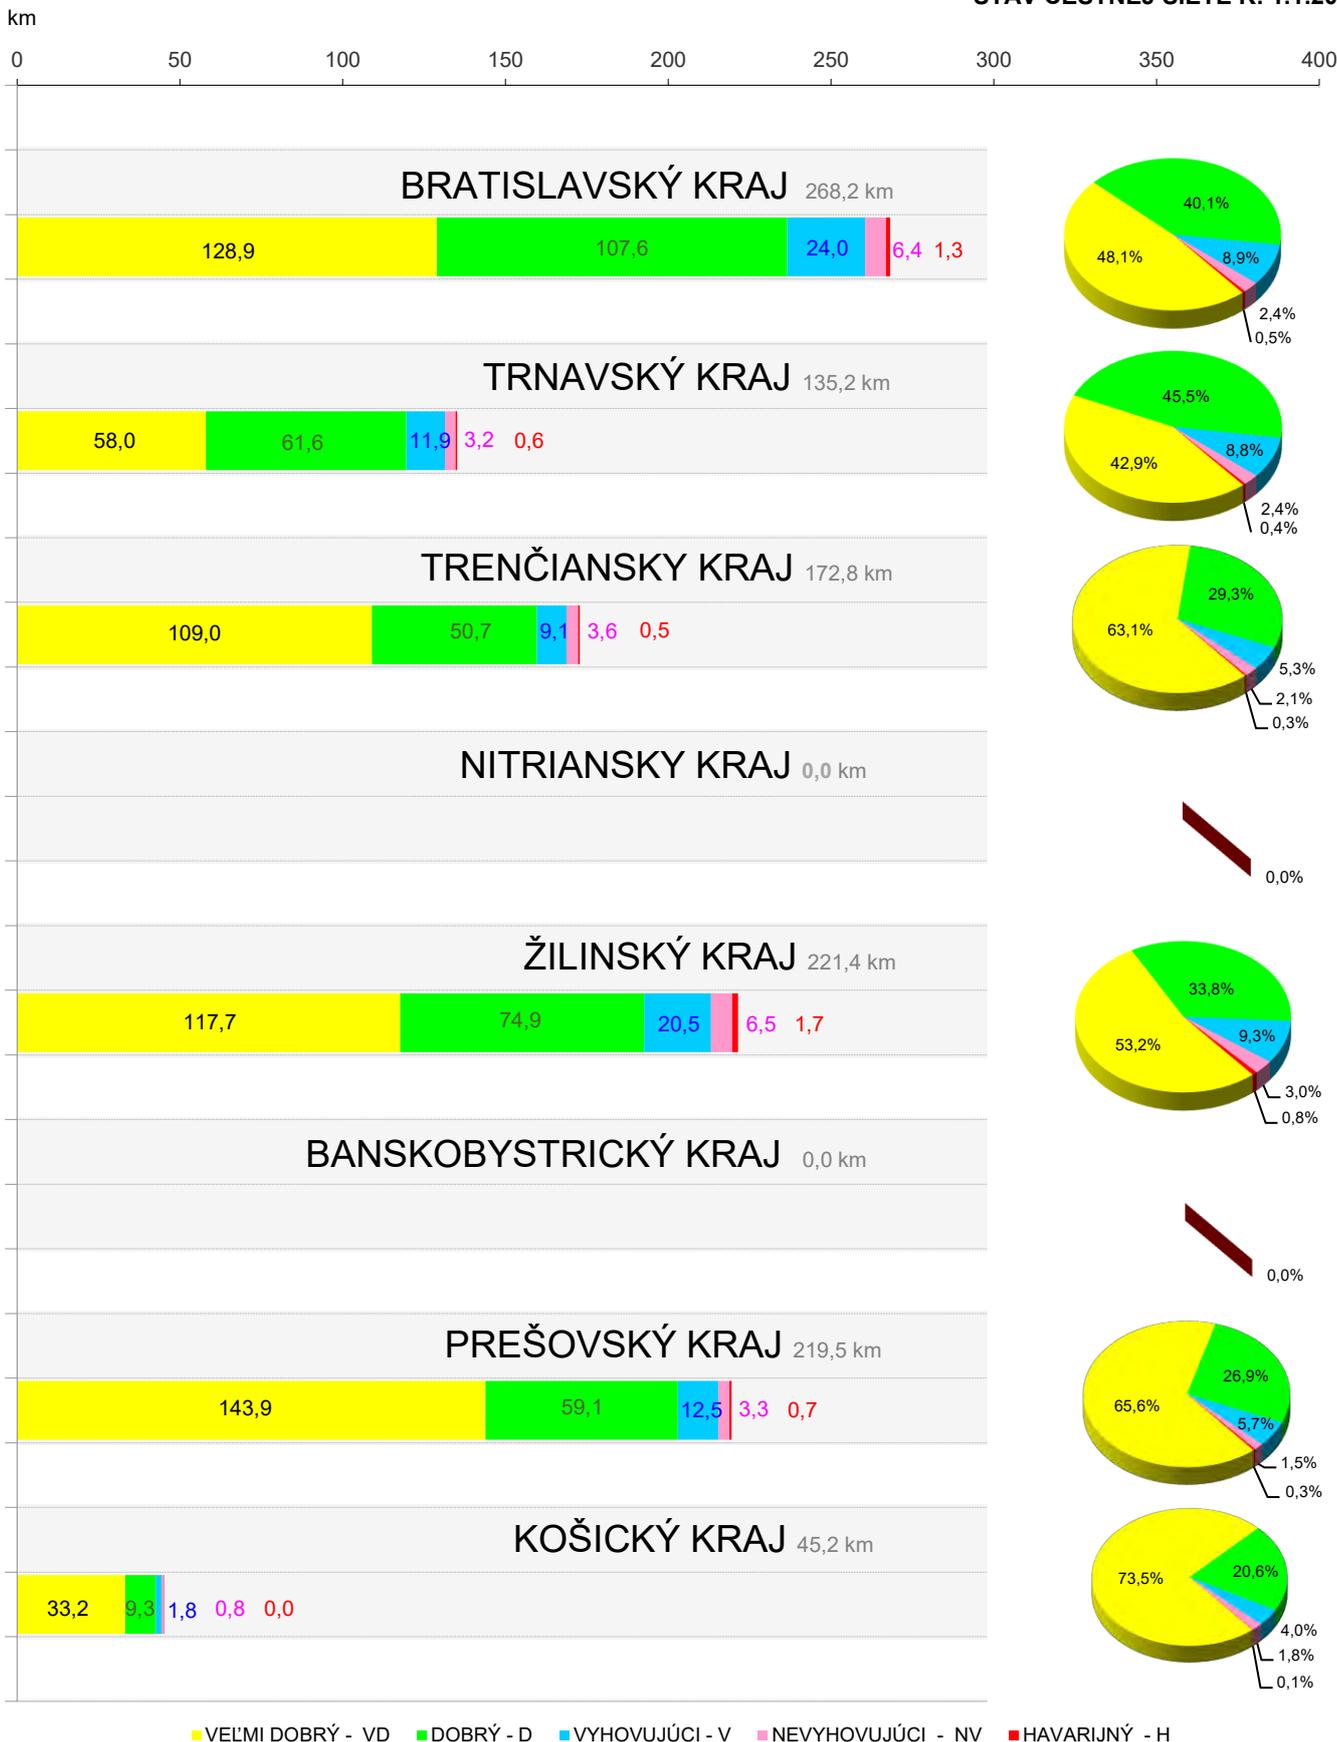
Diaľnice / D z hľadiska vyjazdených koľají a pozdĺžnej nerovnosti /IRI/

- stav ciest na základe meraní vykonaných v roku 2022 diagnostickou technikou
 ÚZEMNÉ ČLENENIE: SR - KRAJE

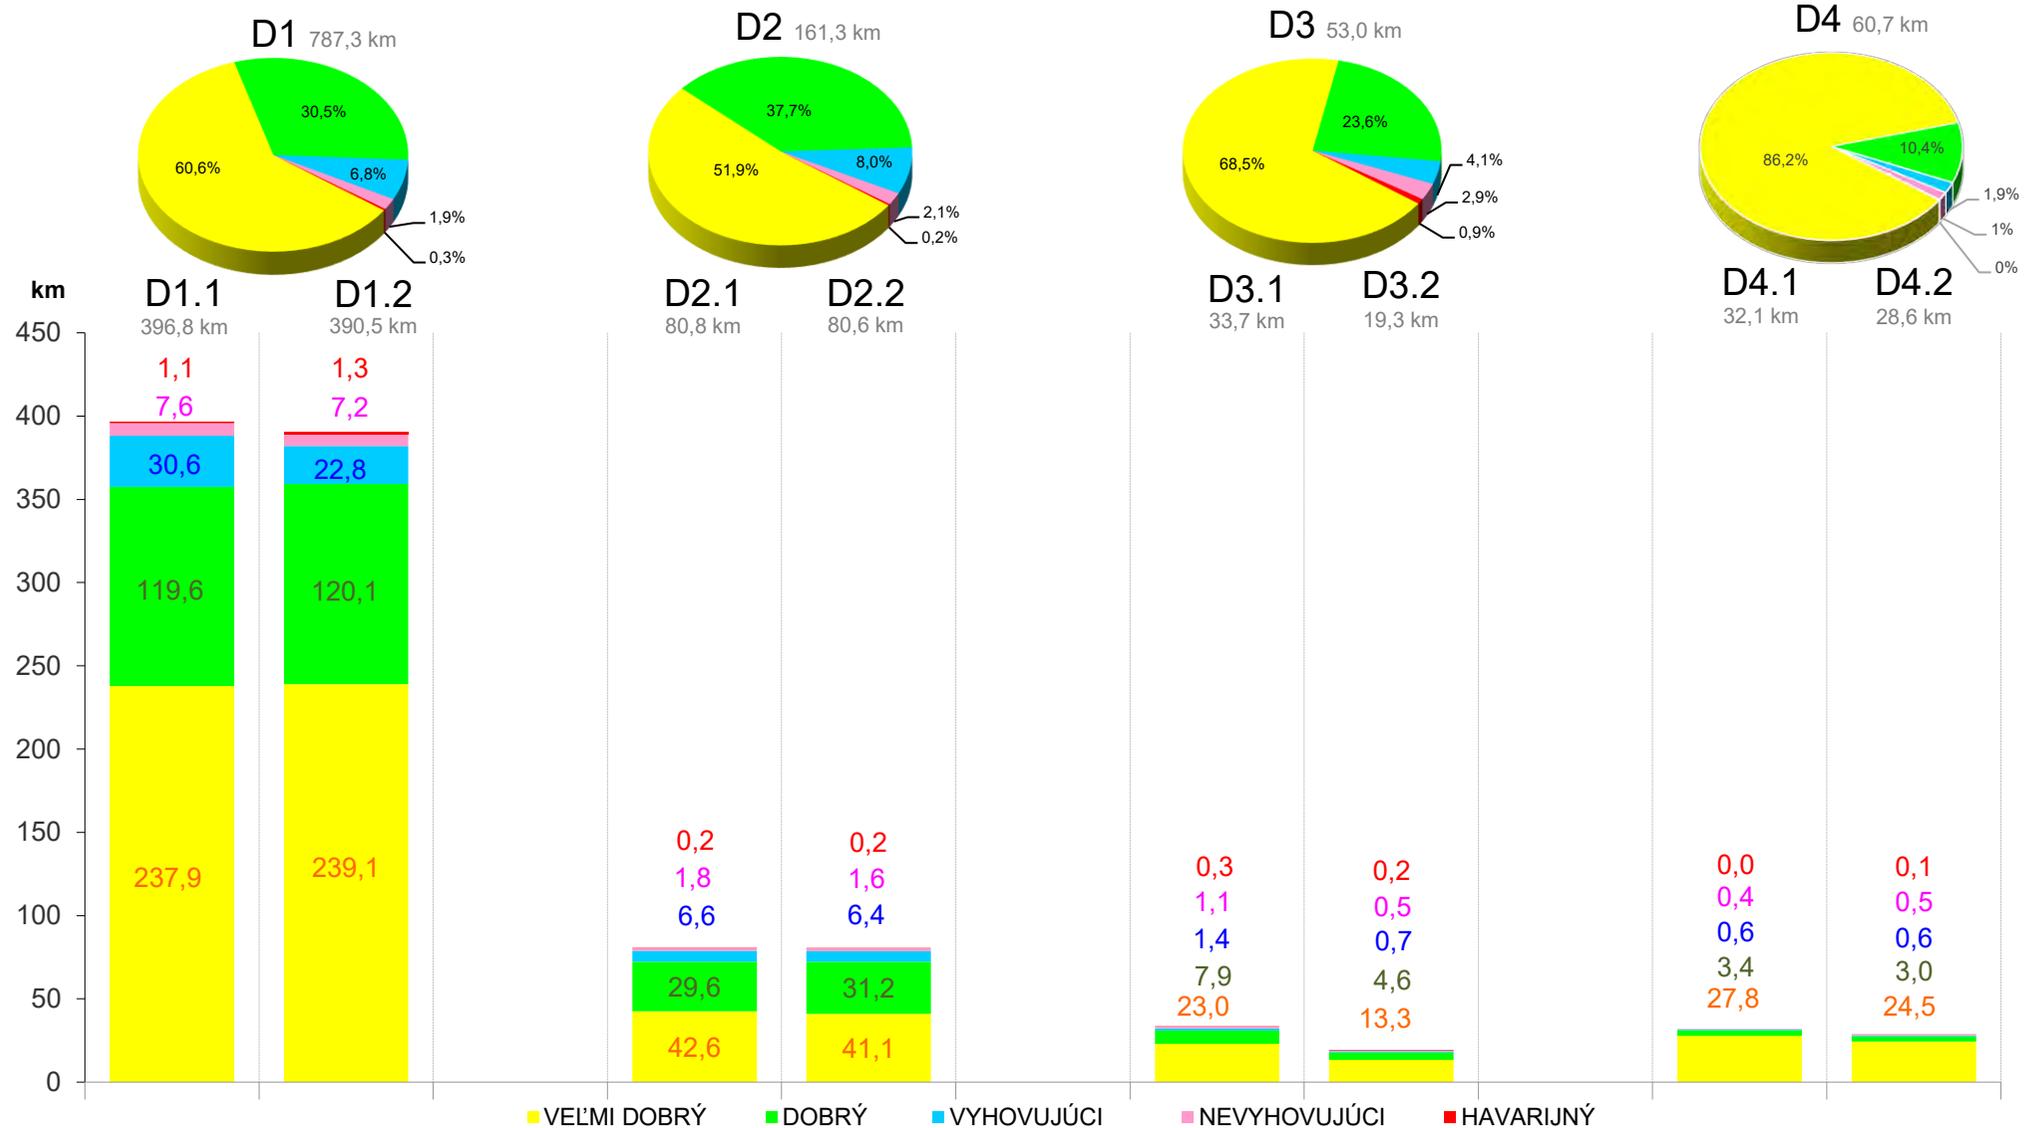
Diaľnice / D z hľadiska pozdĺžnej nerovnosti /IRI/

- stav ciest na základe meraní vykonaných v roku 2022 diagnostickou technikou
 - rozdelenie podľa orientácie jazdných pásov

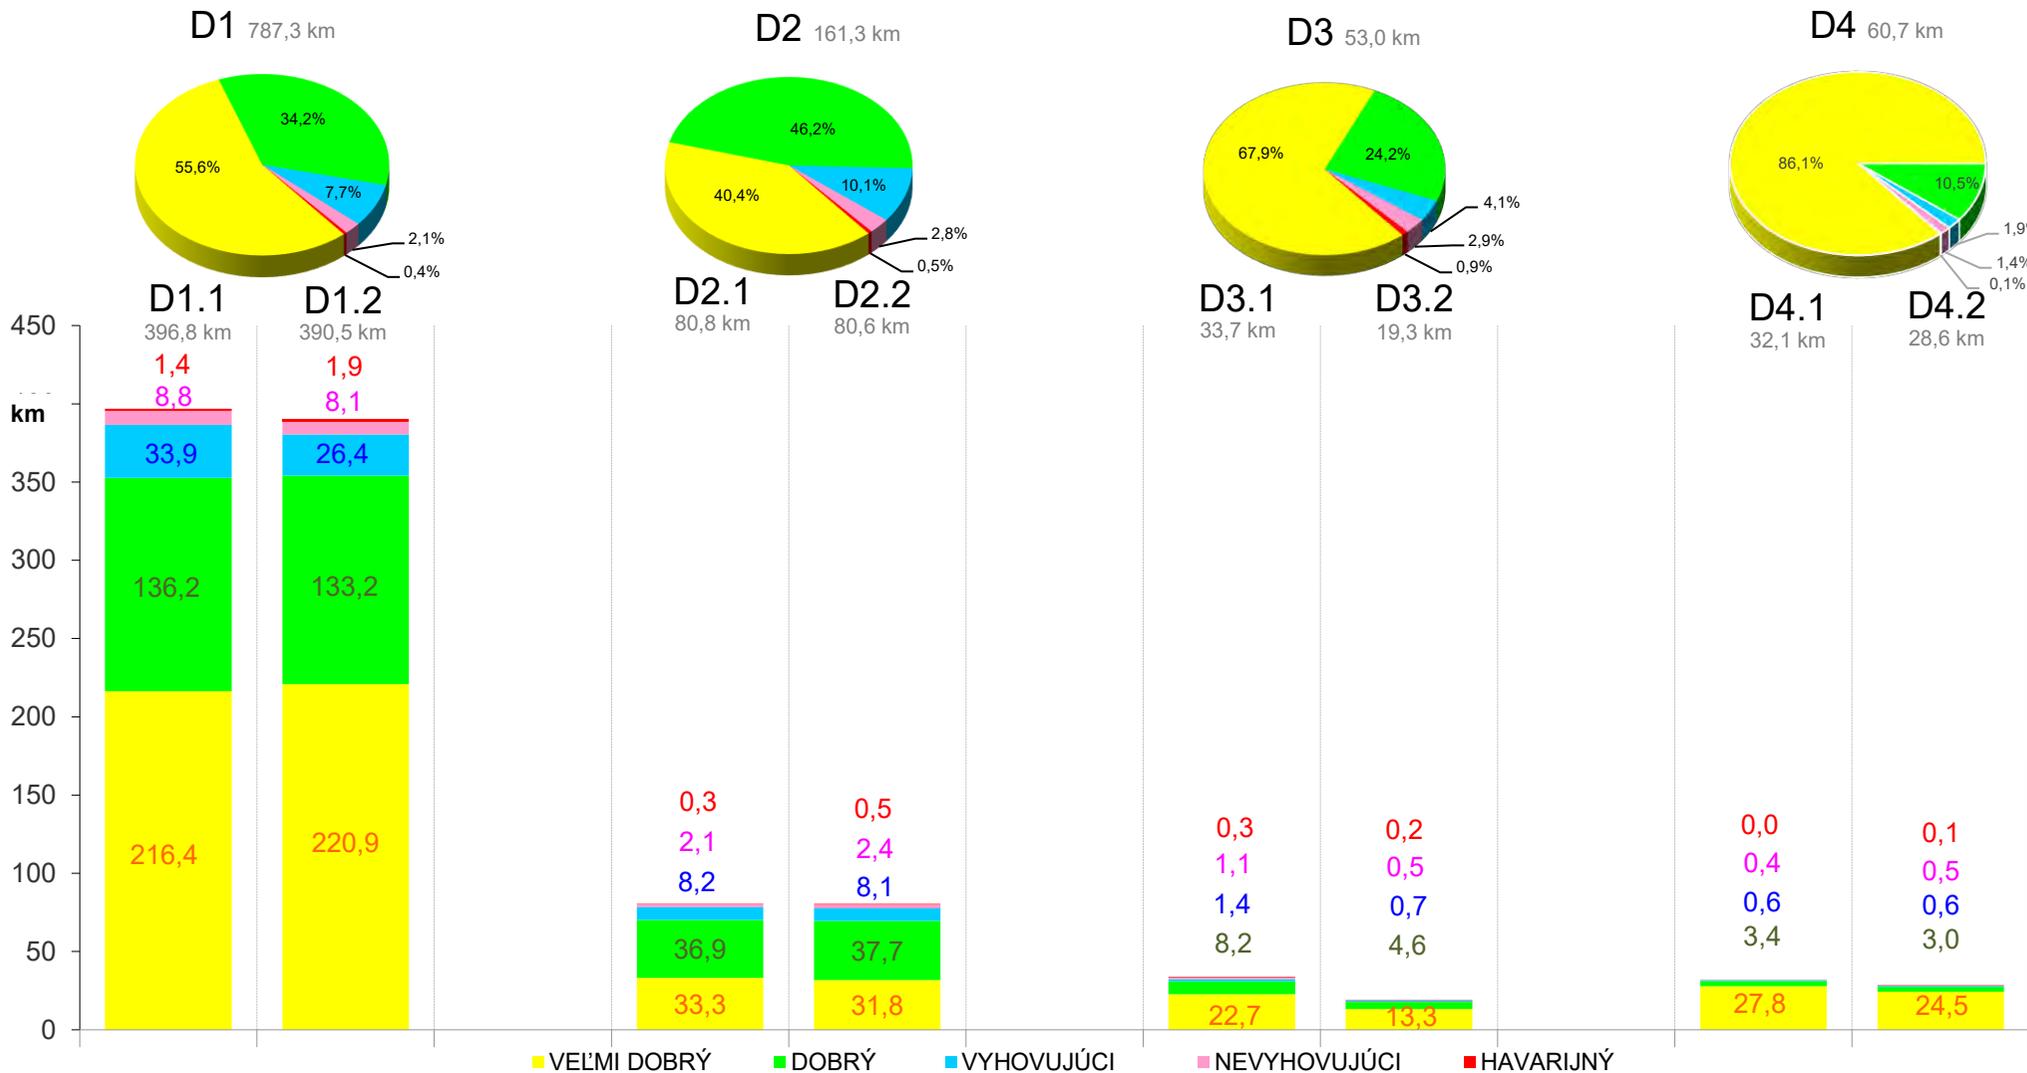
Diaľnice / D z hľadiska pozdĺžnej nerovnosti /IRI/ a vyjazdených koľají

- stav ciest na základe meraní vykonaných v roku 2022 diagnostickou technikou
 - rozdelenie podľa orientácie jazdných pásov

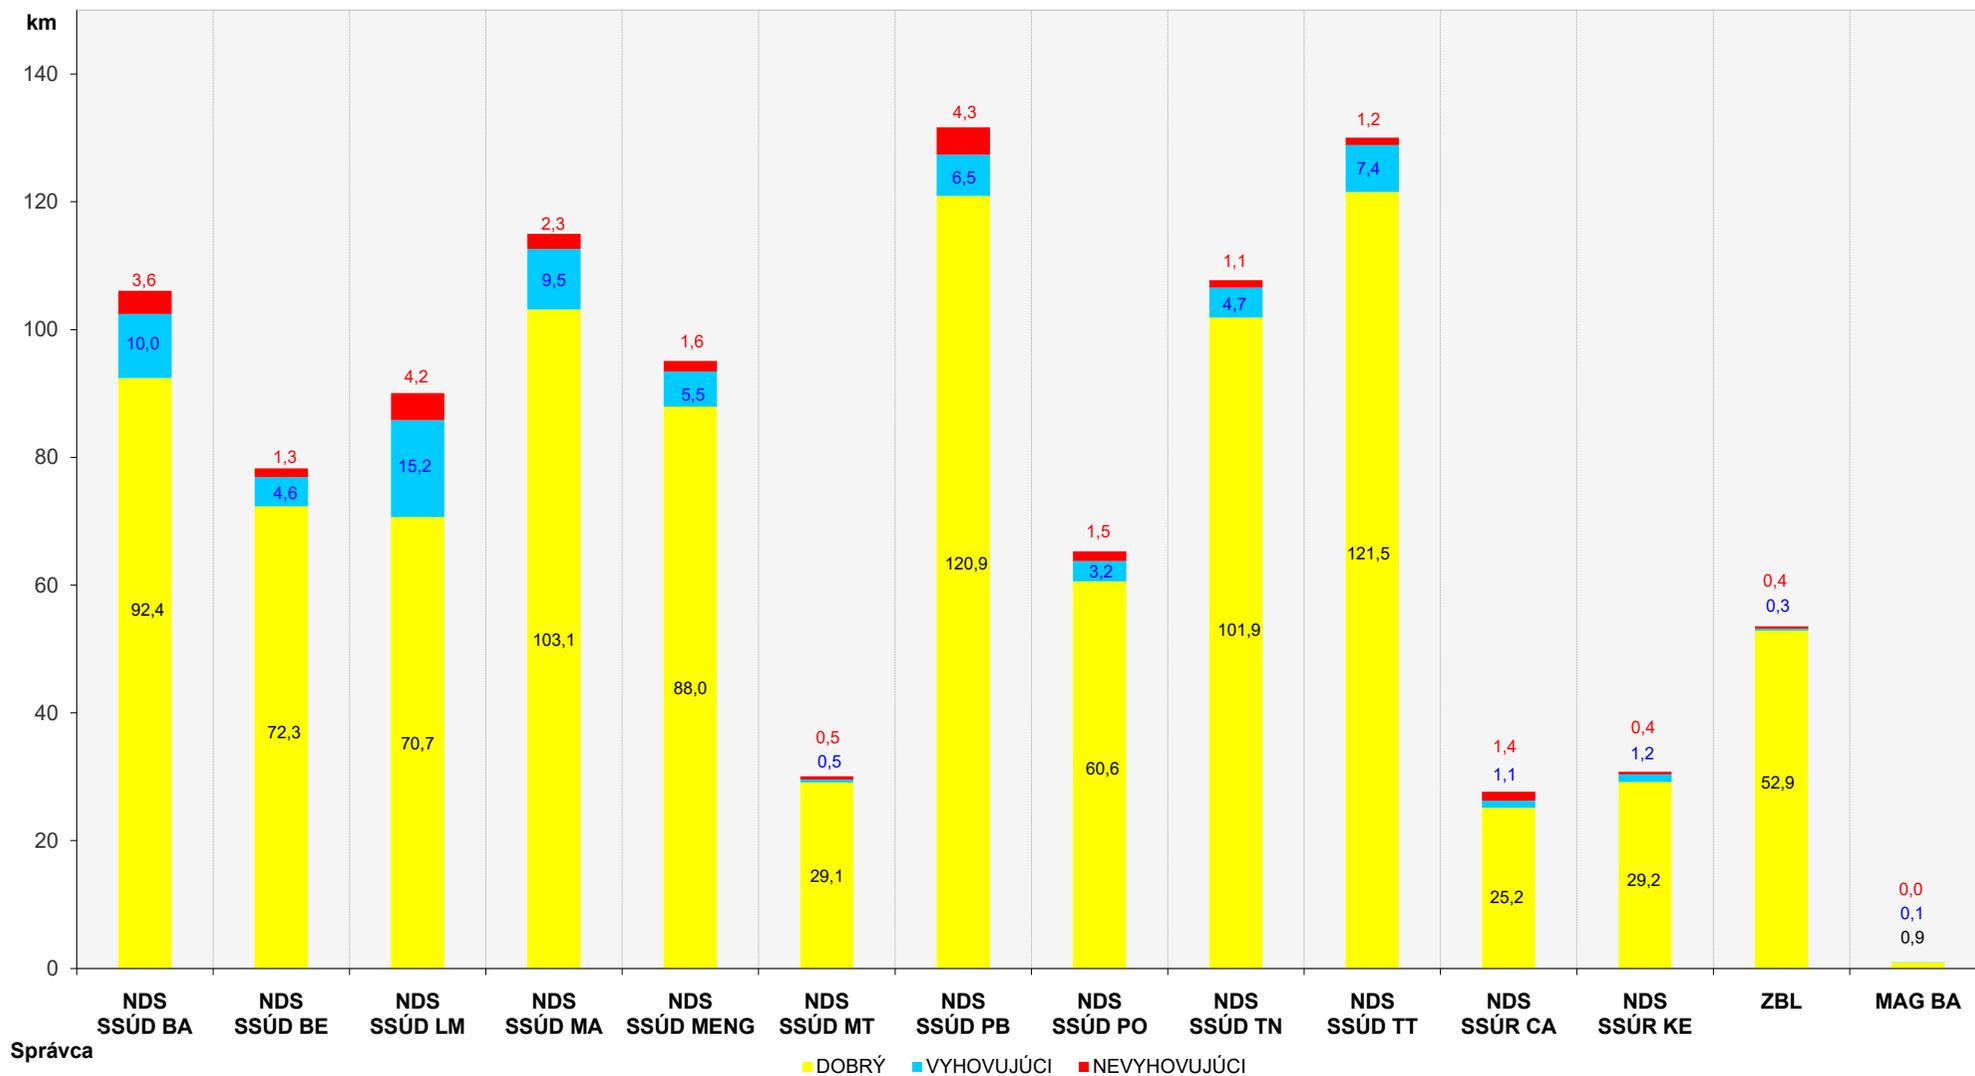
Diaľnice / D z hľadiska pozdĺžnej nerovnosti /IRI/

- stav hodnotených ciest na základe meraní vykonaných v roku 2022 diagnostickou technikou

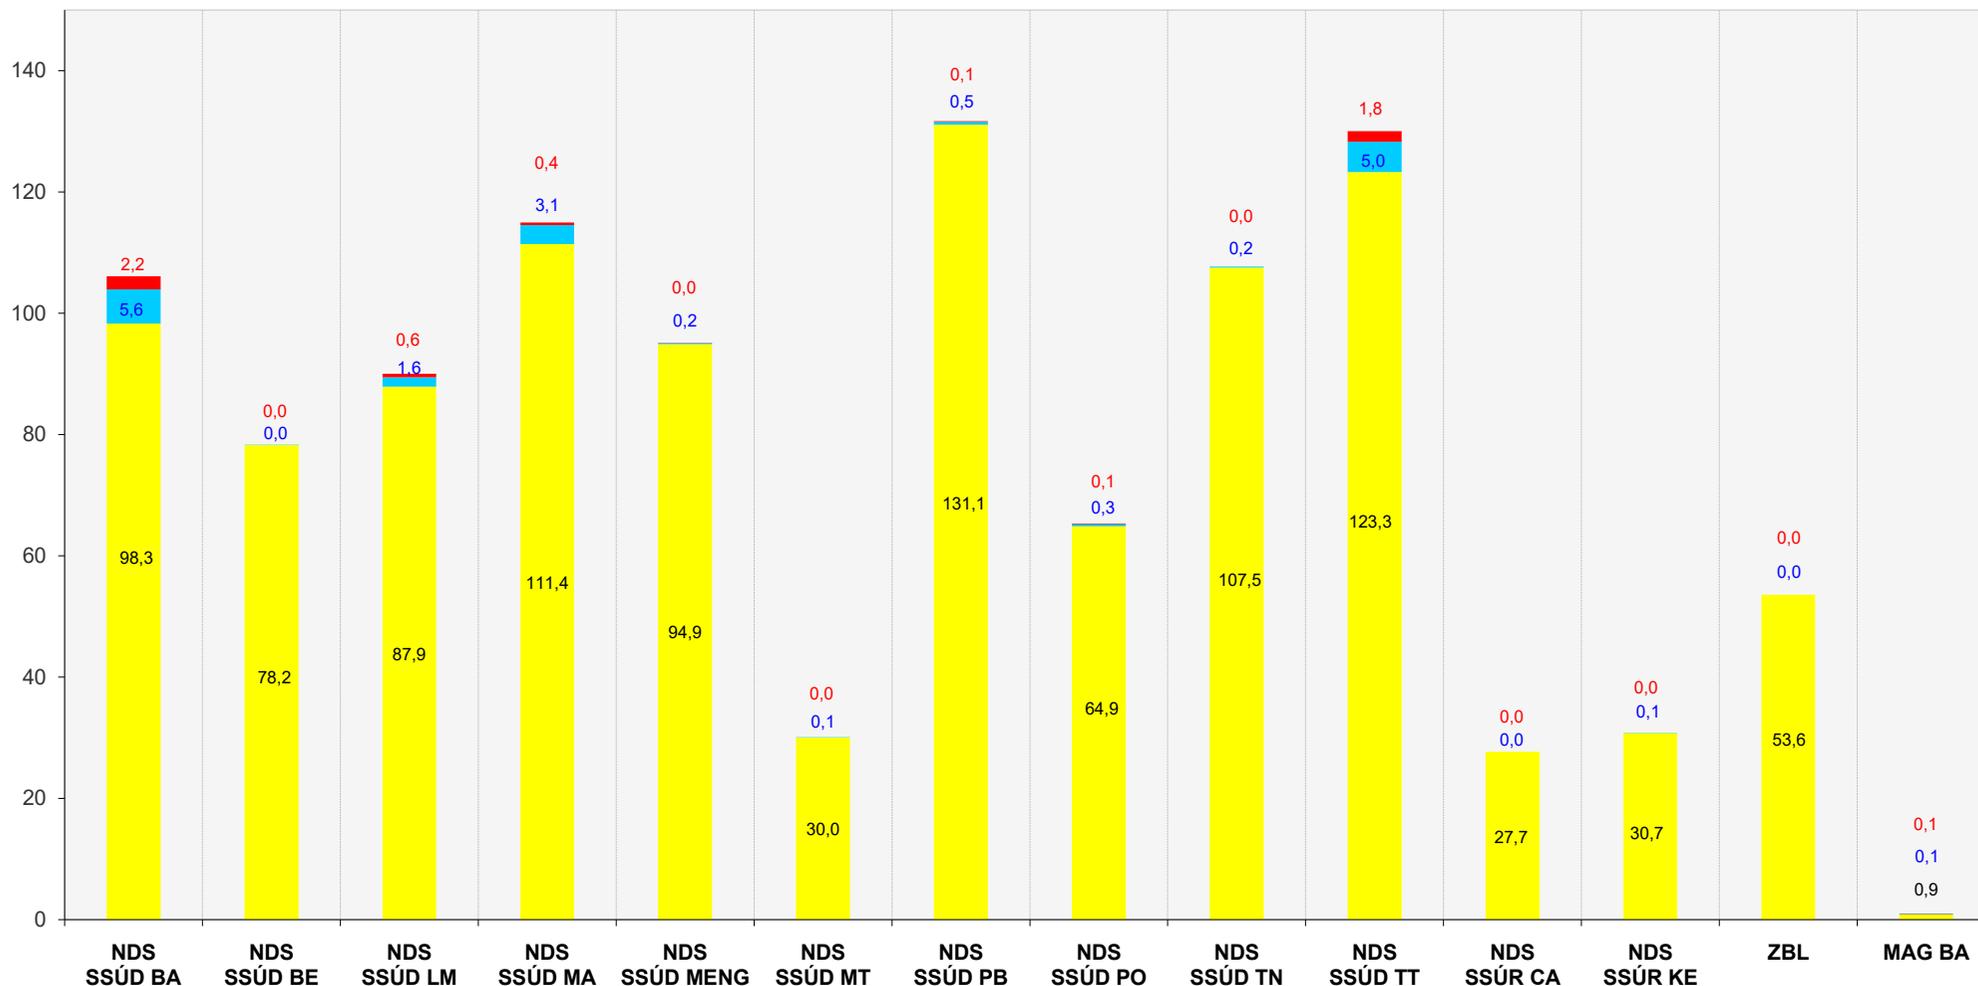
Diaľnice / D z hľadiska vyjazdených koľají

- stav hodnotených ciest na základe meraní vykonaných v roku 2022 diagnostickou technikou

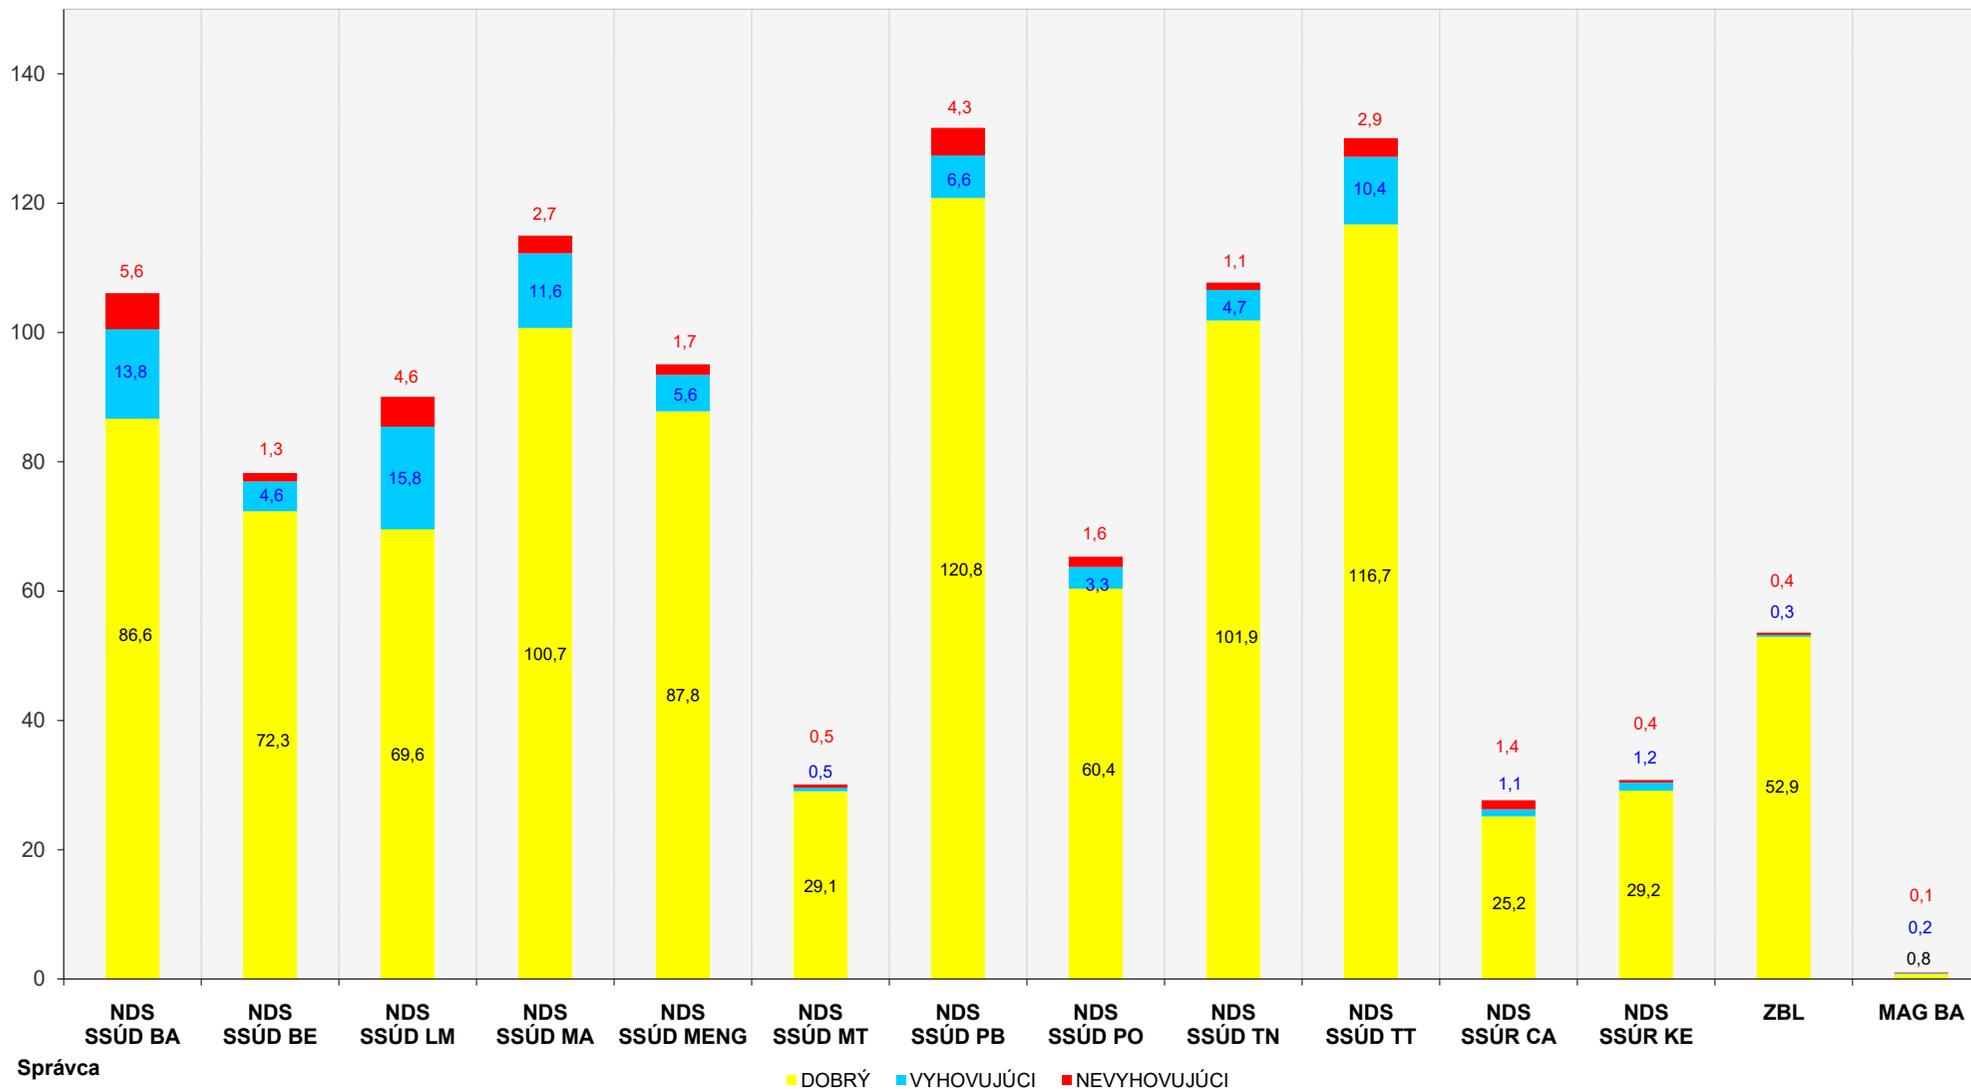
Diaľnice / D z hľadiska vyjazdených koľají a pozdĺžnej nerovnosti /IRI/

- stav hodnotených ciest na základe meraní vykonaných v roku 2022 diagnostickou technikou

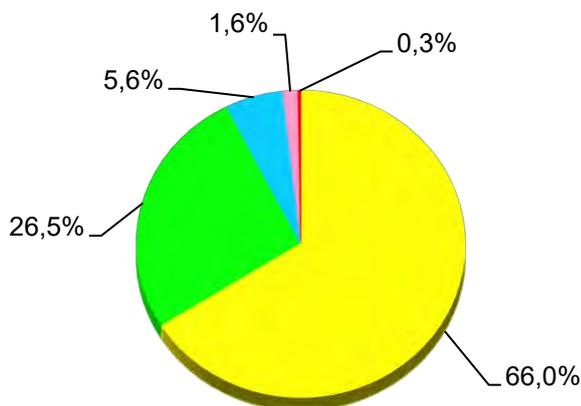
DIAĽNICE / R na základe meraní priechnej (RUT) a pozdĺžnej nerovnosti (IRI)

DIAĽNICE / R
533,1 km
MERANÝCH JAZDNÝCH PÁSOV

VEĽMI DOBRÝ VD [km]	DOBRÝ D [km]	VYHOVUJÚCI V [km]	NEVYHOVUJ. NV [km]	HAVARIJNÝ H [km]
352,0	141,5	29,9	8,3	1,4

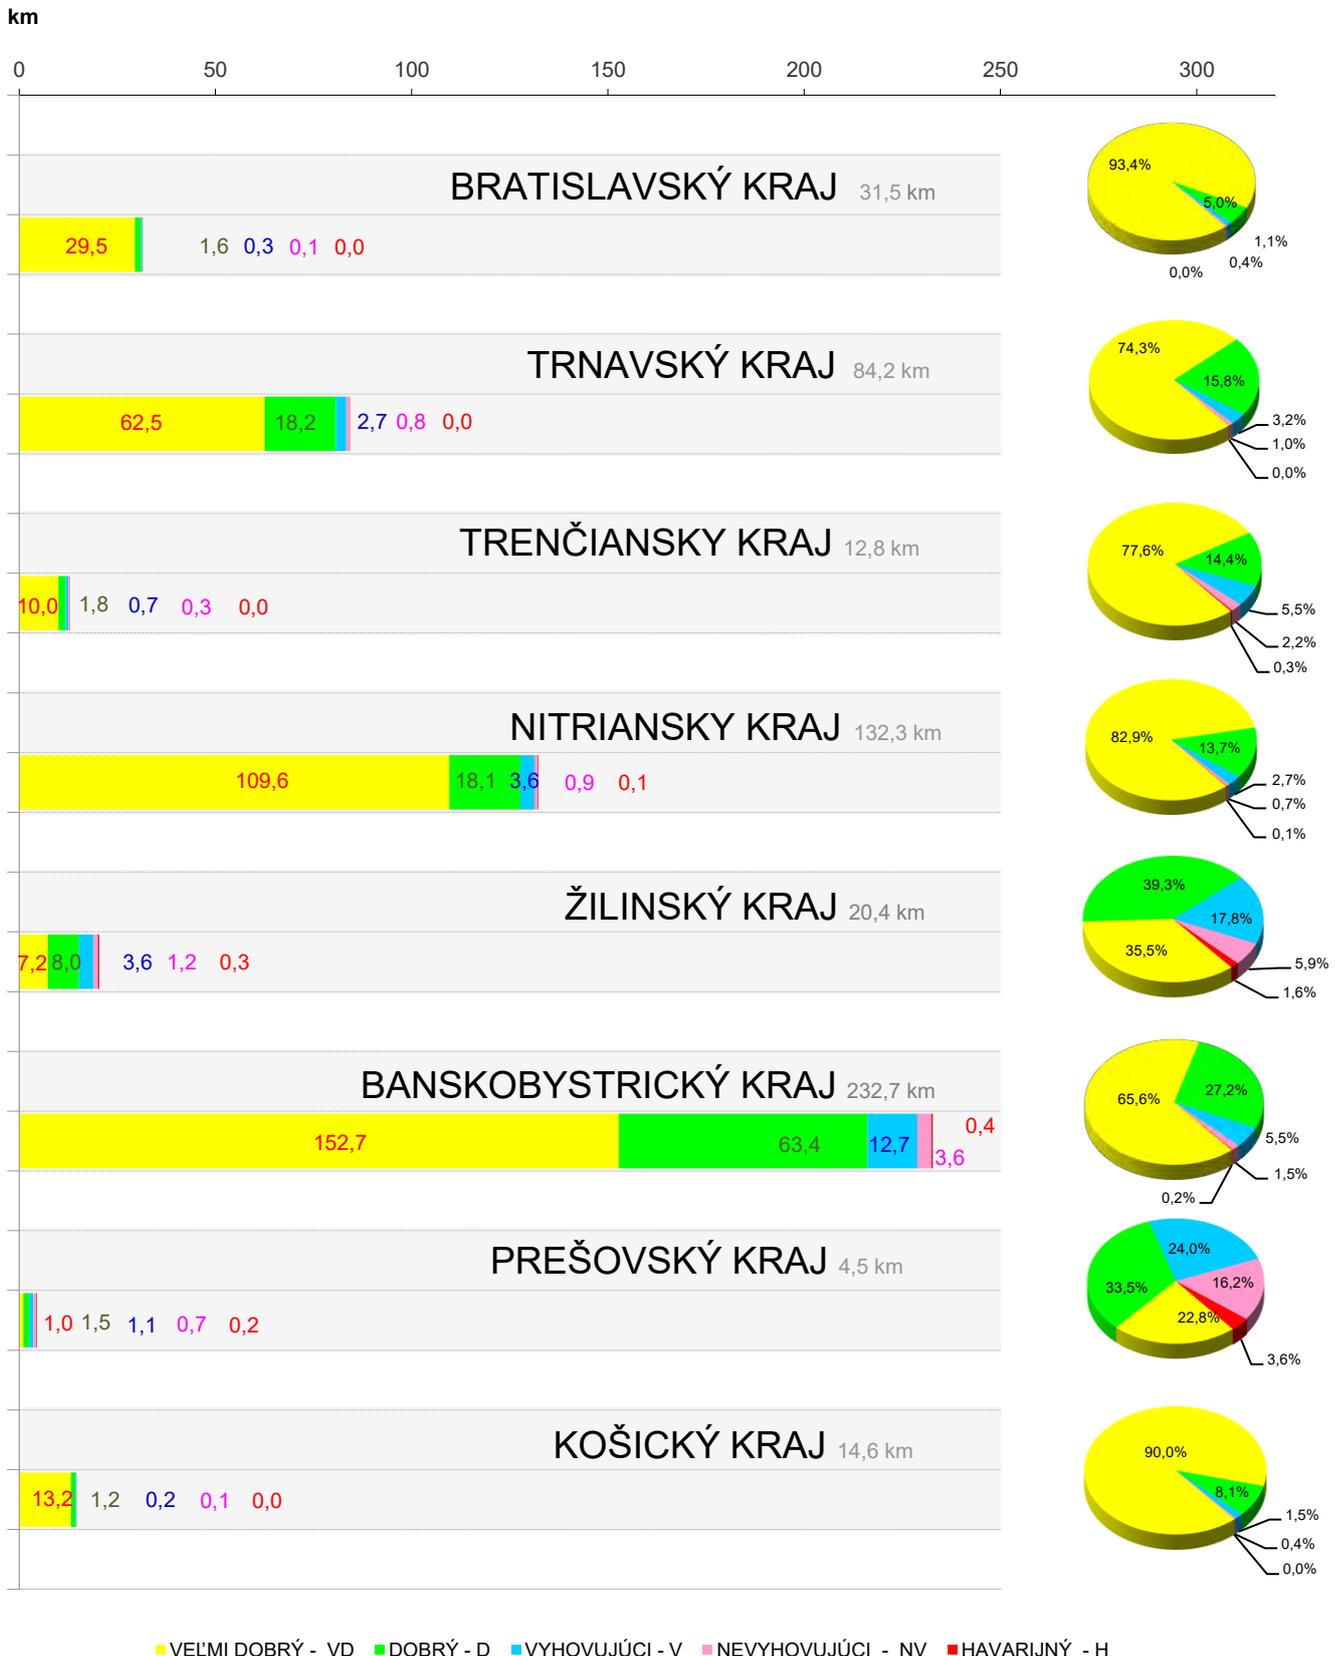
Diaľnice / R z hľadiska pozdĺžnej nerovnosti (IRI)

ÚZEMNÉ ČLENENIE: SR - KRAJE
