Odbor cestnej databanky - 2100

CELKOVÝ PREHĽAD STAVU VOZOVIEK DIALNIC A CIEST SR

Stav cestnej siete k: 1.1.2023

2. Profilograph – základné informácie o diagnostickom zariadení

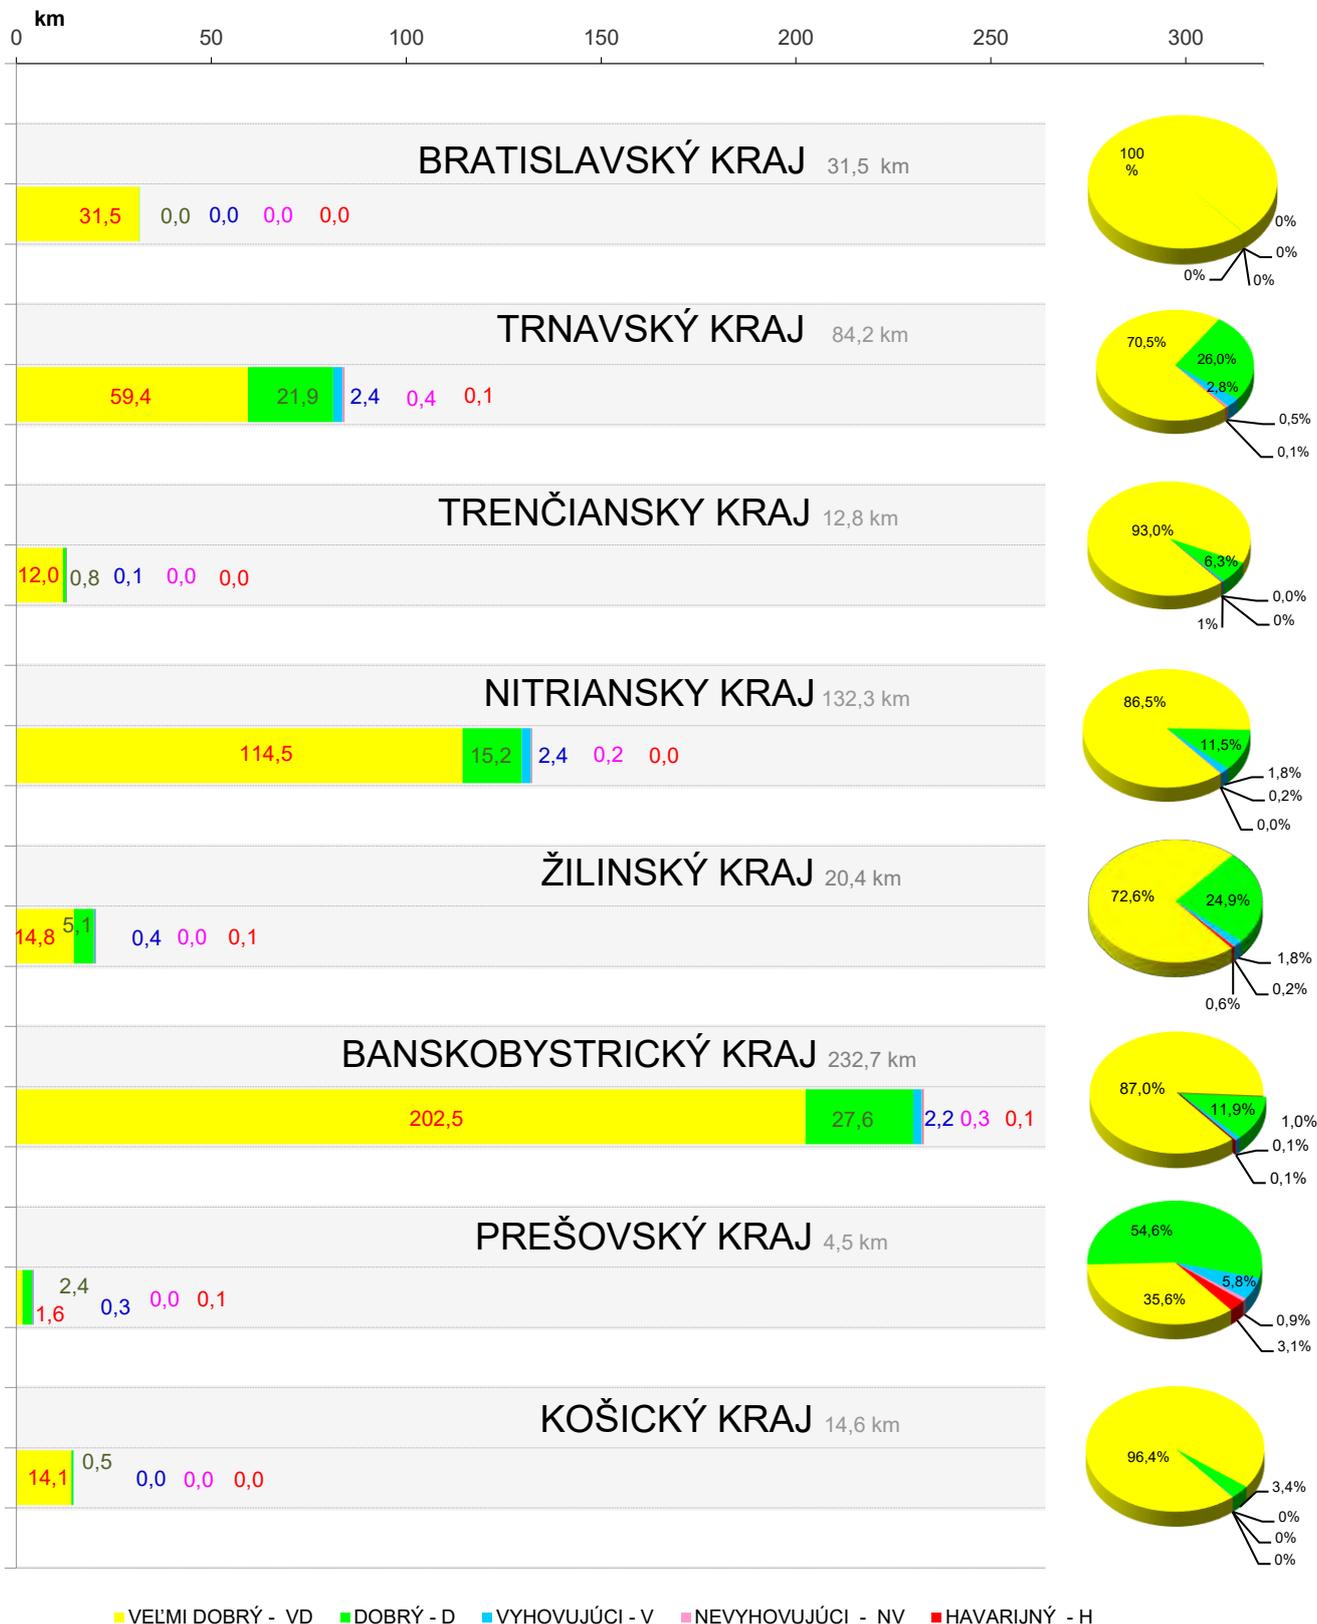
Diaľnice / R z hľadiska vyjazdených koľají

ÚZEMNÉ ČLENENIE: SR - KRAJE

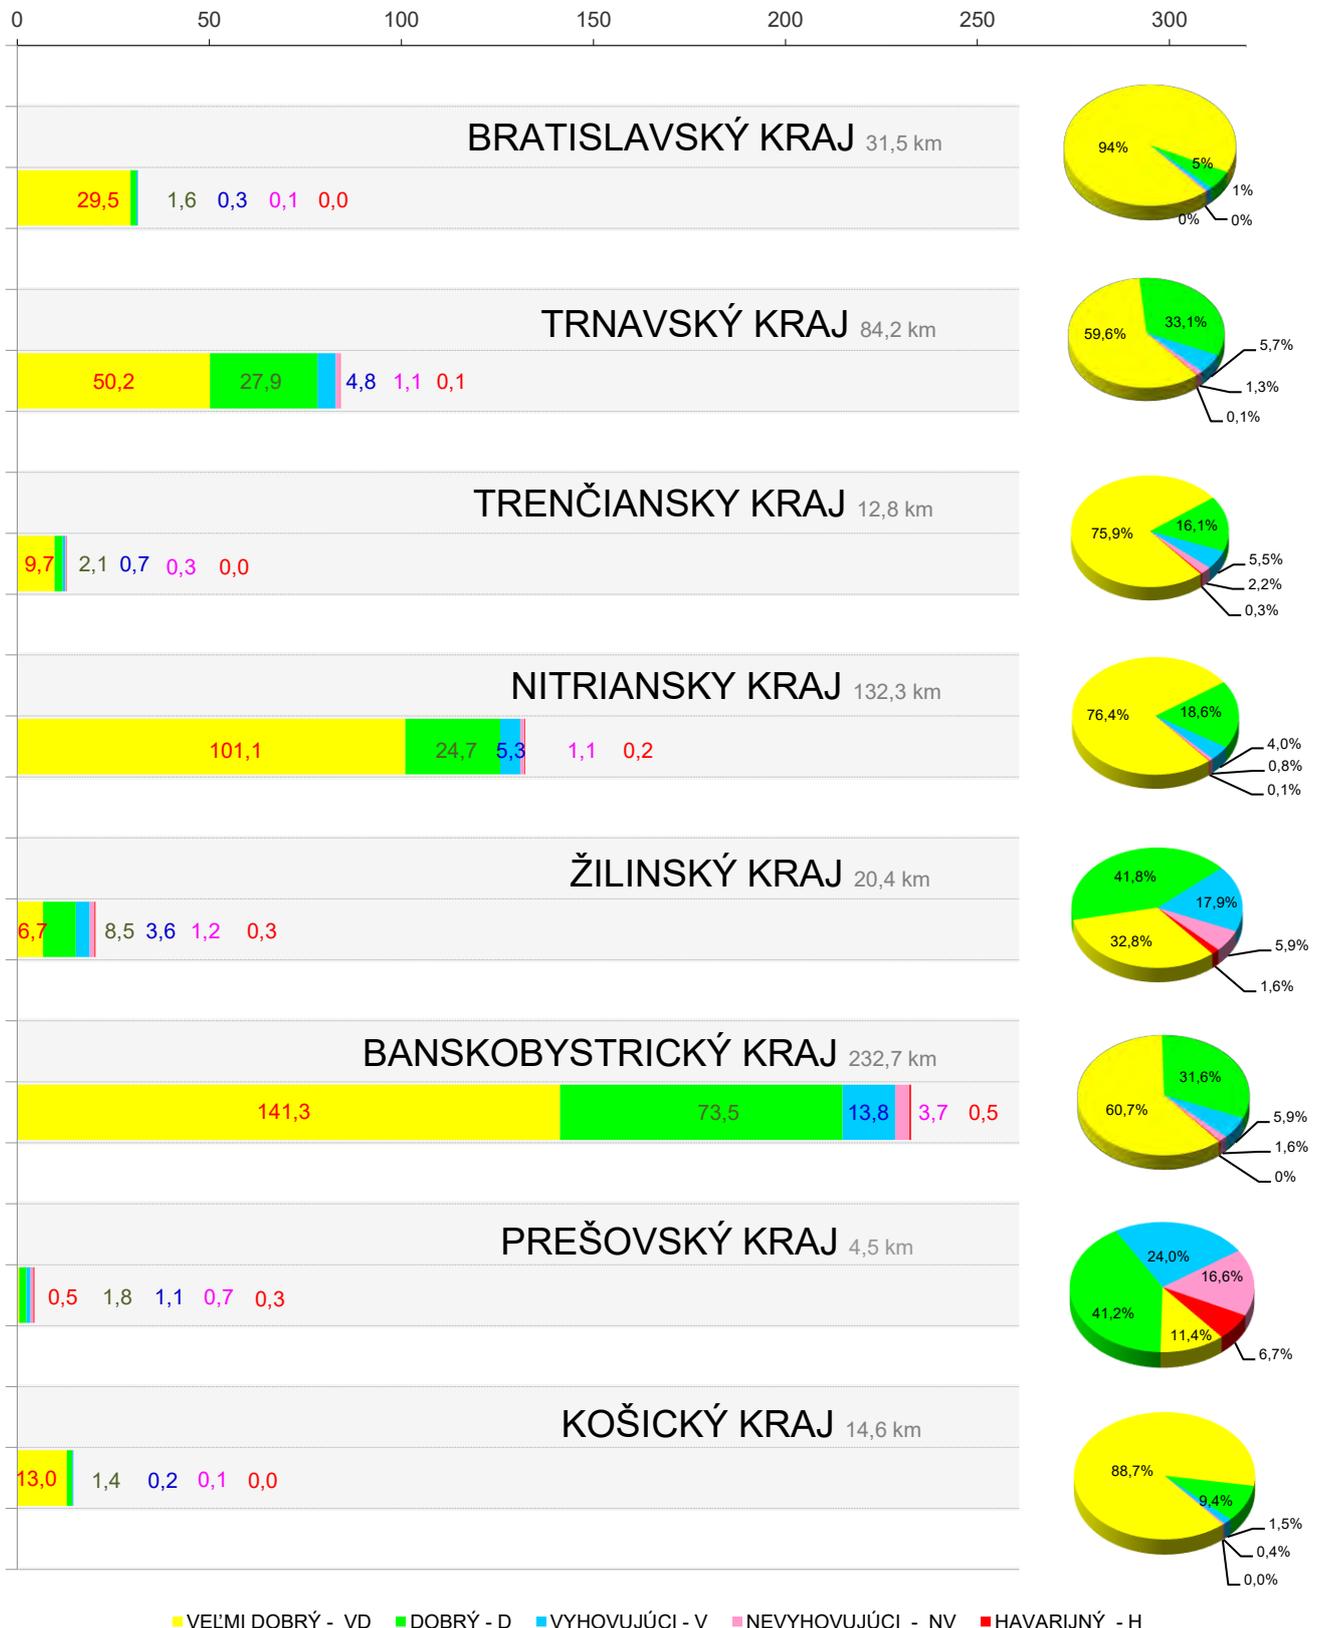
Diaľnice / R z hľadiska vyjazdených koľají a pozdĺžnej nerovnosti /IRI/

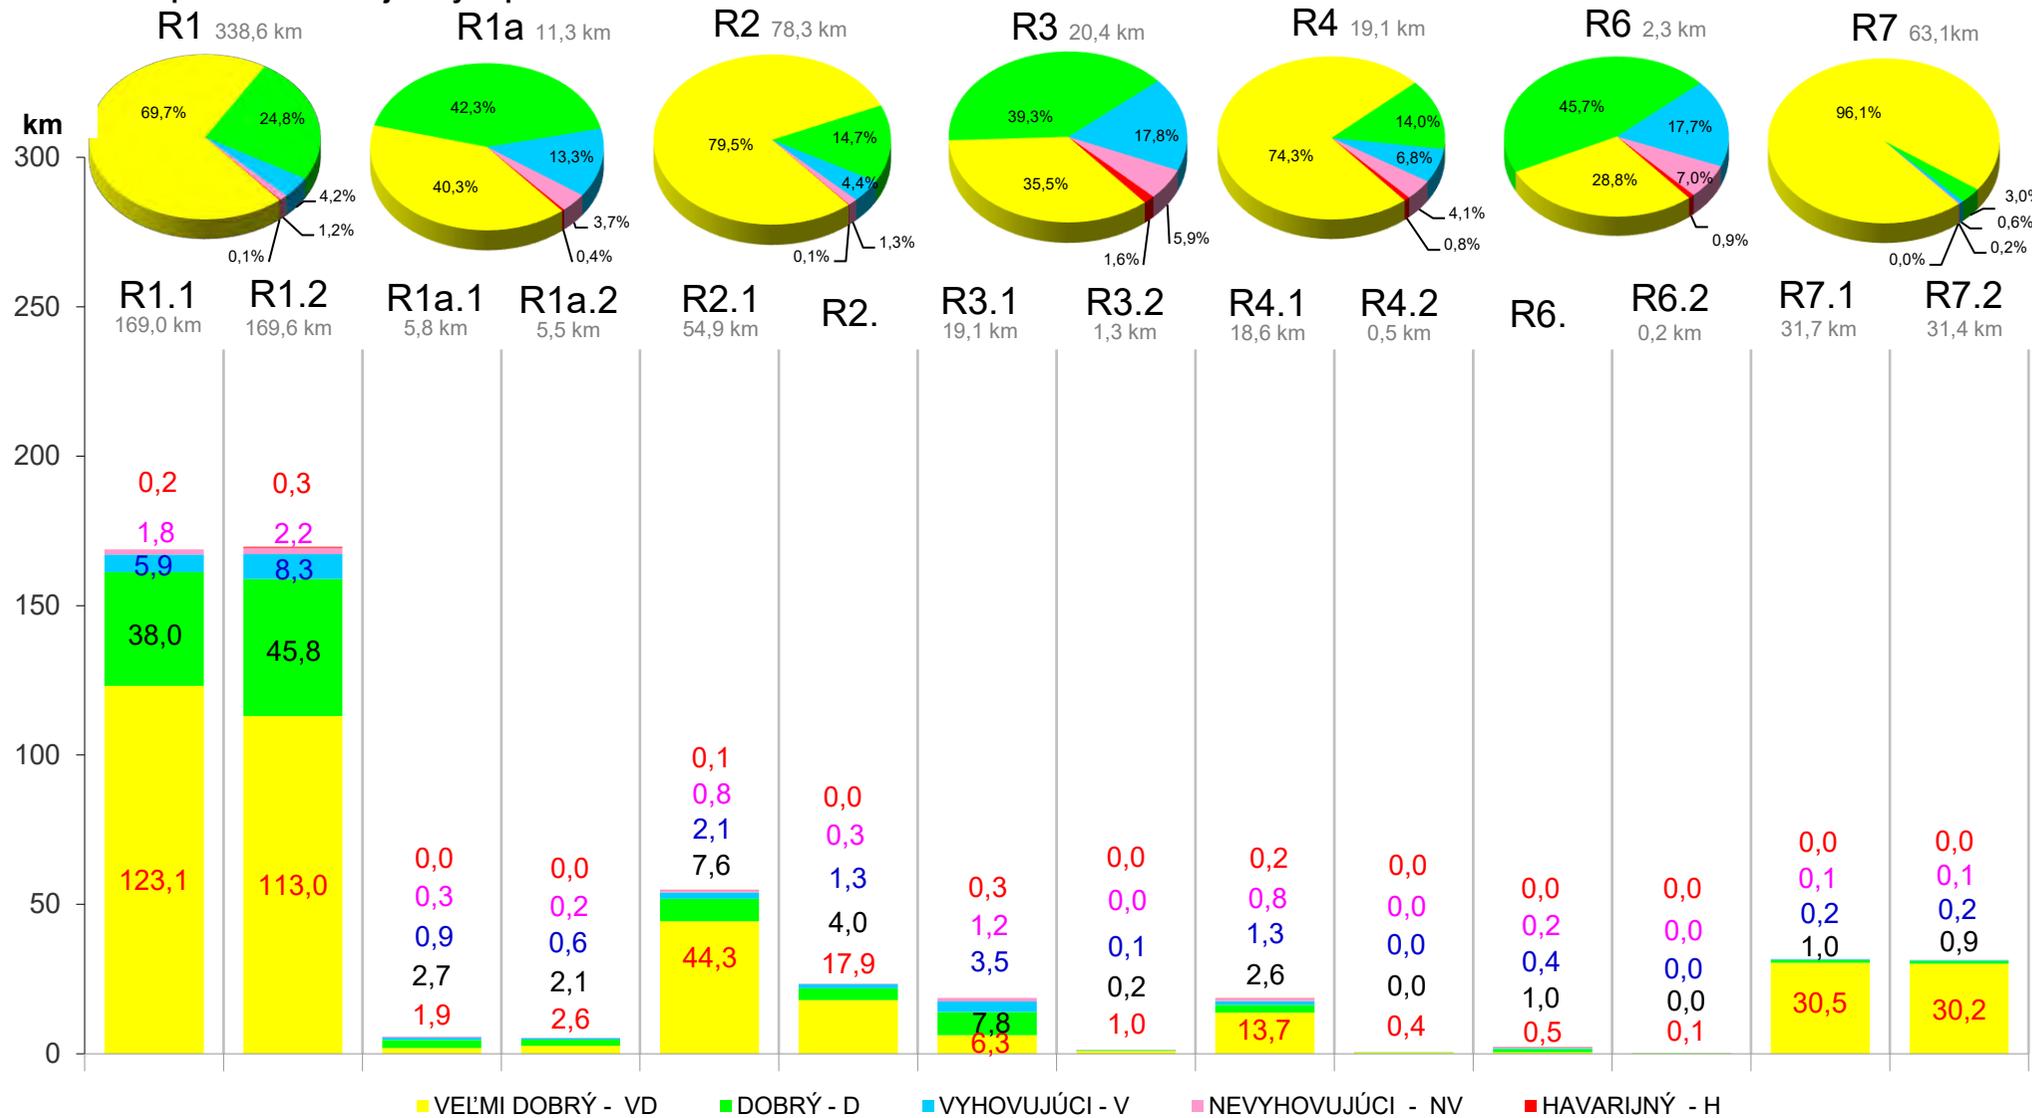
Diaľnice / R z hľadiska pozdĺžnej nerovnosti /IRI/

- rozdelenie podľa orientácie jazdných pásov

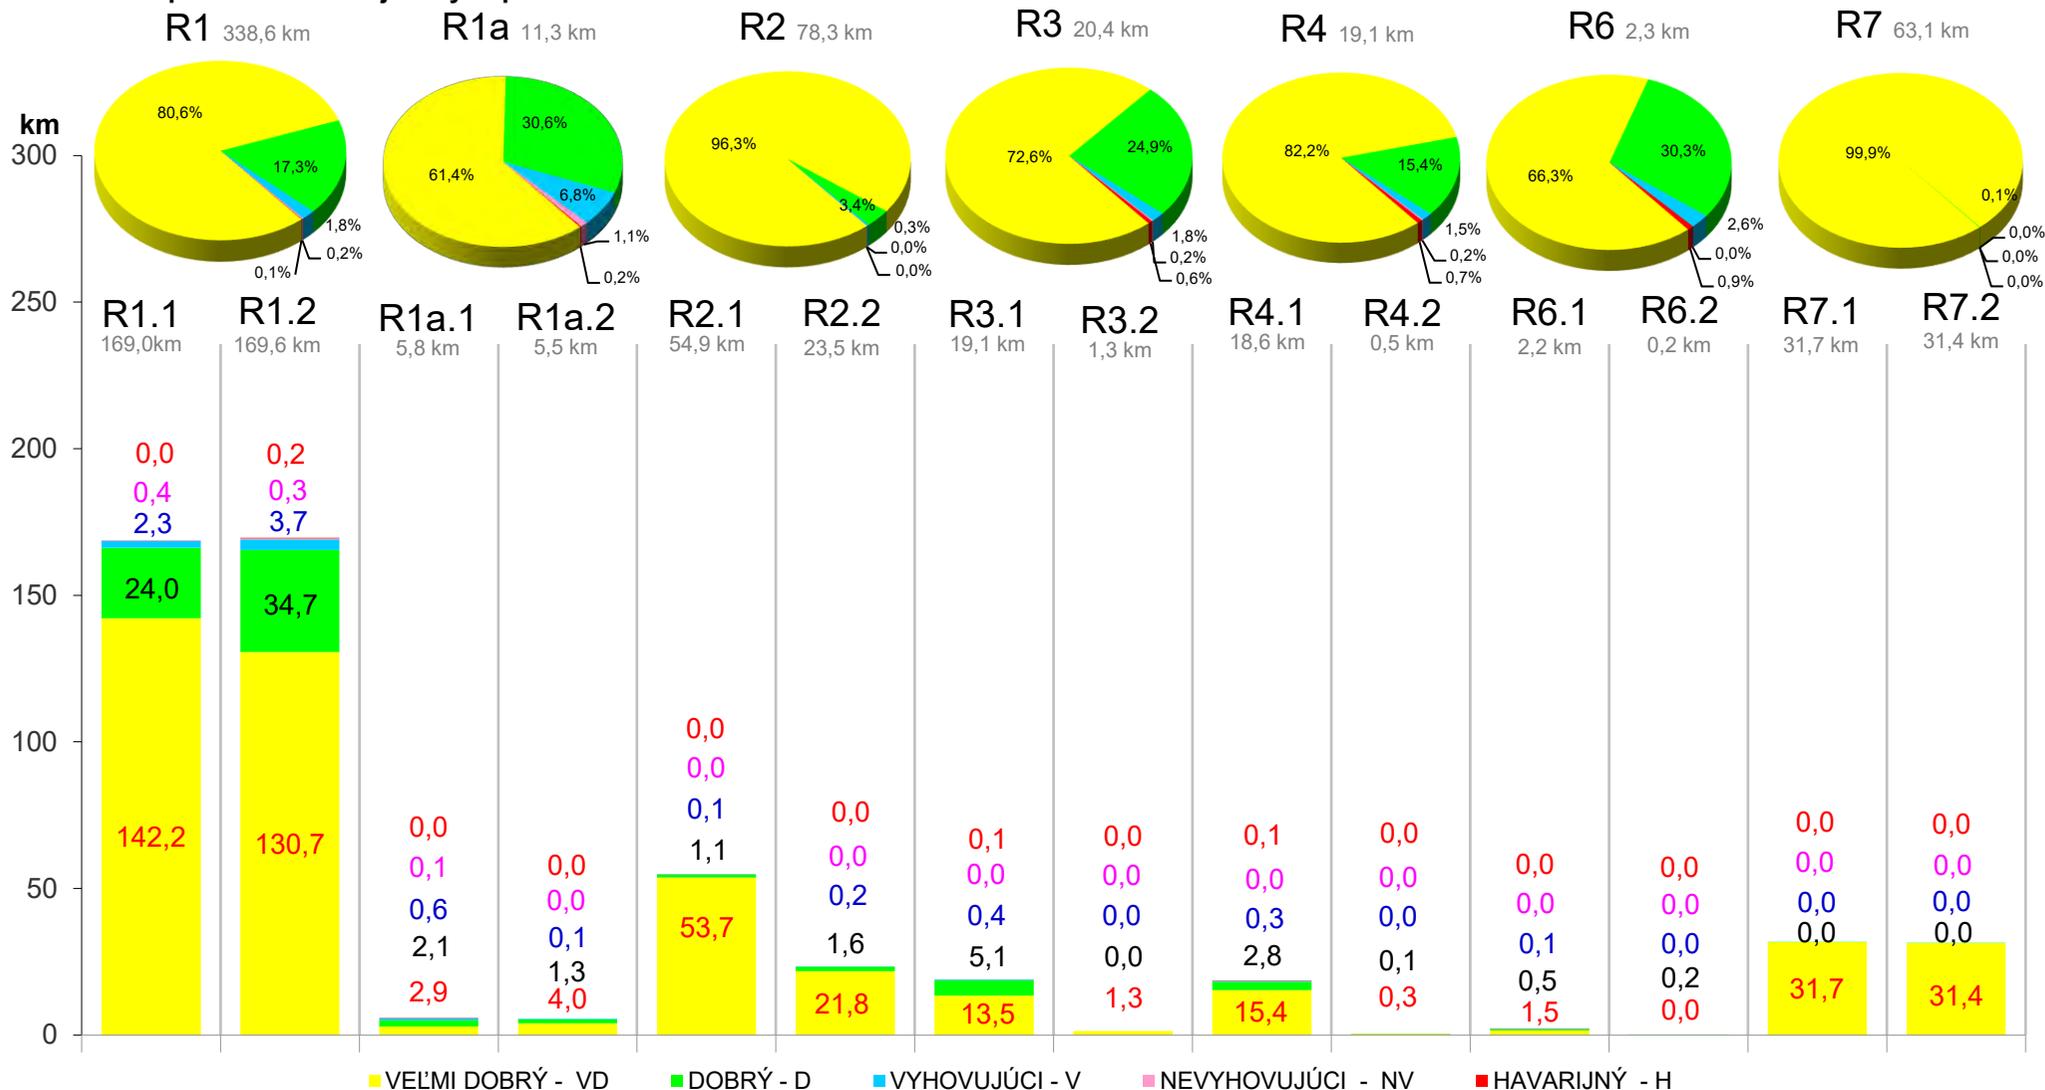
Diaľnice / R z hľadiska vyjazdených koľají

- rozdelenie podľa orientácie jazdných pásov

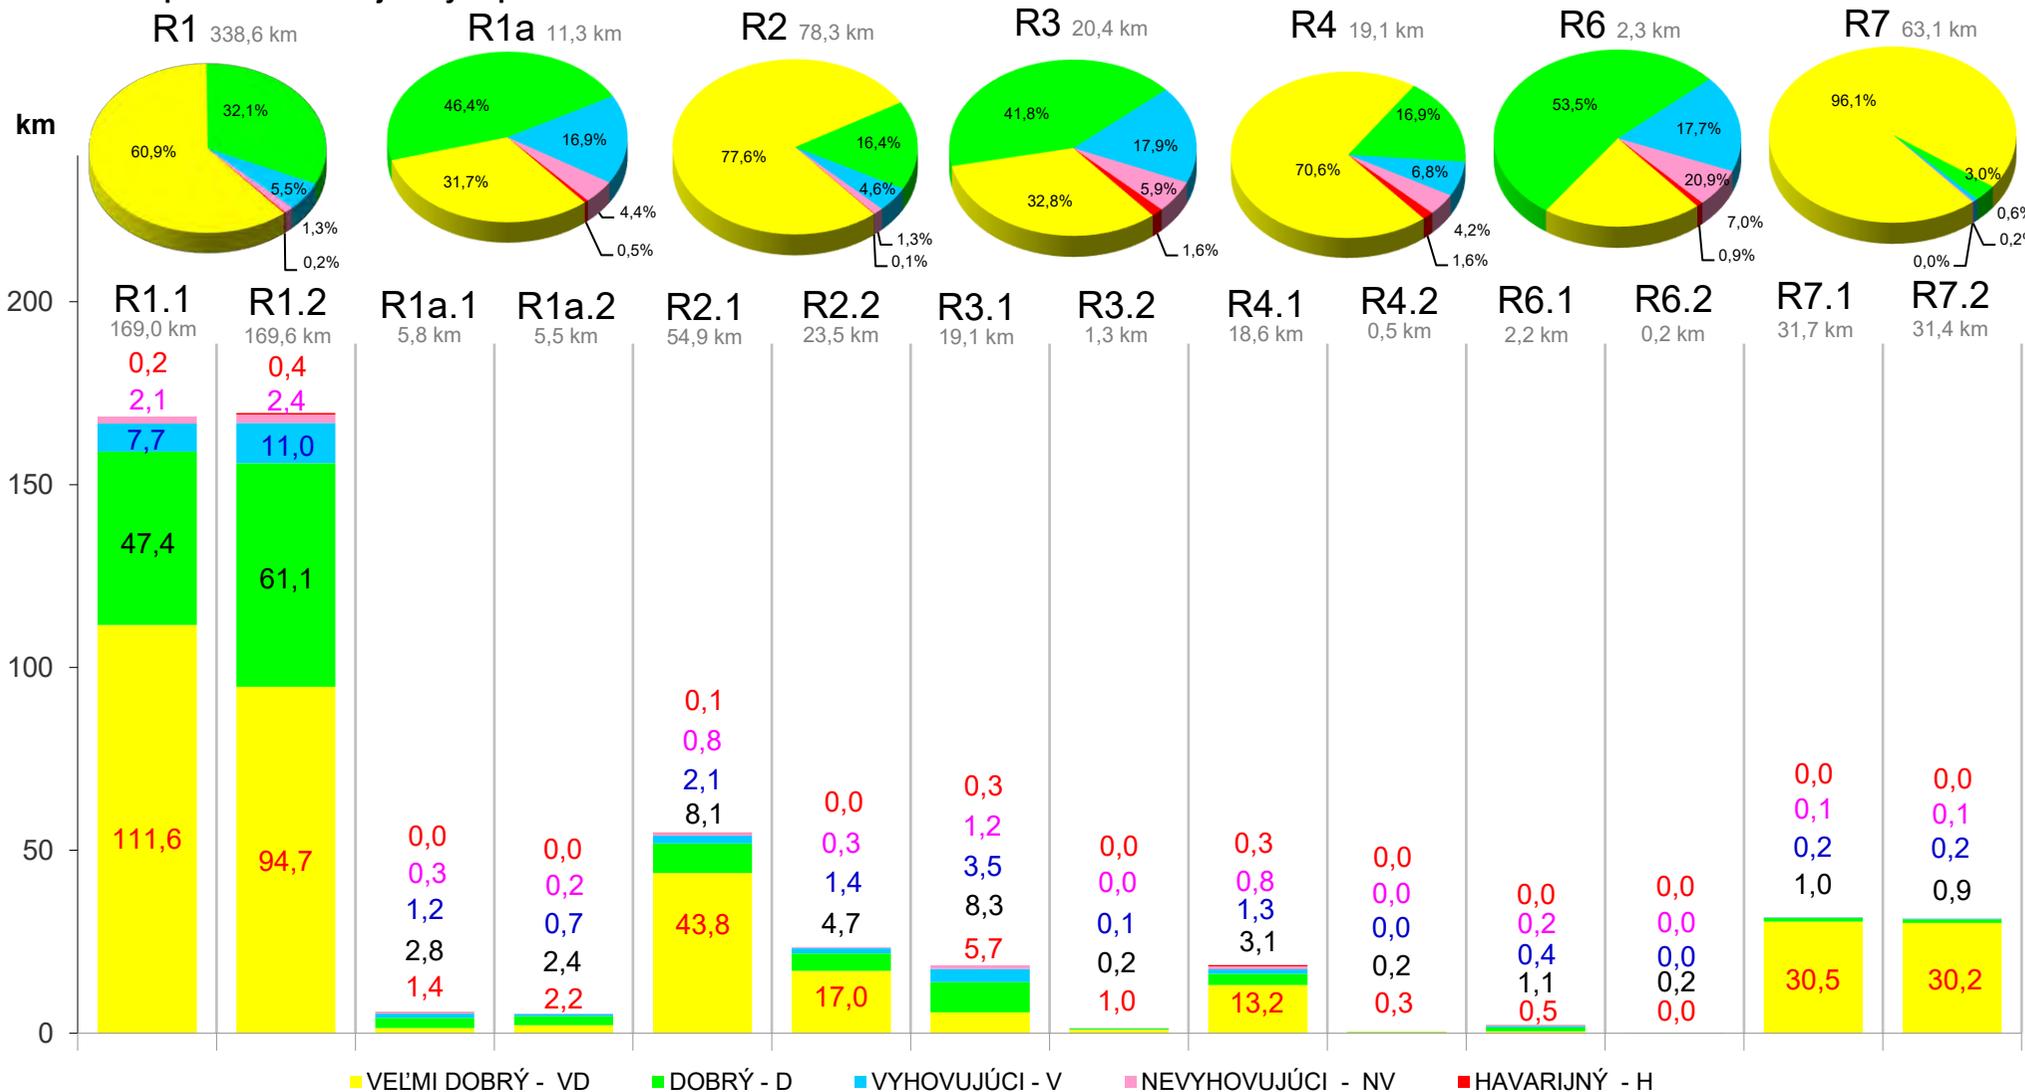
Diaľnice / R z hľadiska pozdĺžnej nerovnosti /IRI/ a vyjazdených koľají

- rozdelenie podľa orientácie jazdných pásov

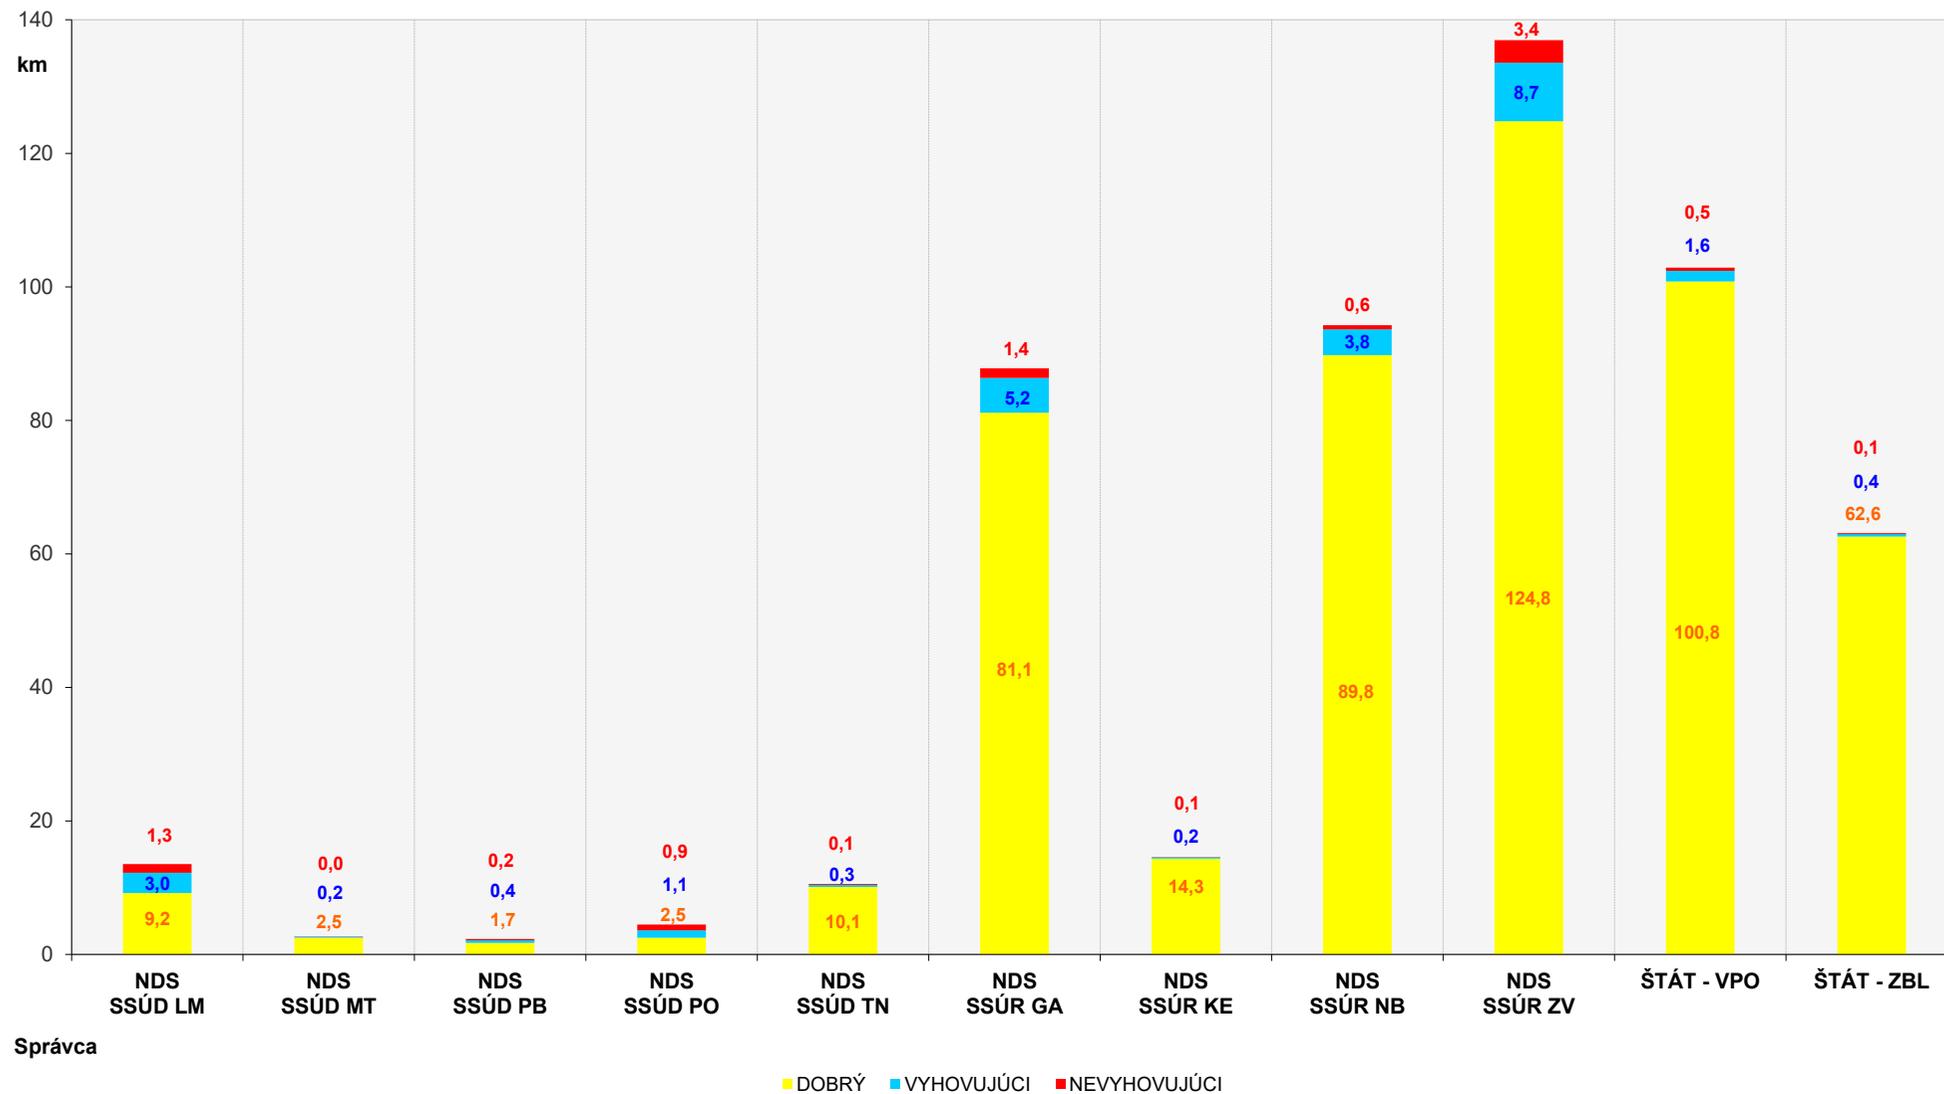
Diaľnice / R z hľadiska pozdĺžnej nerovnosti /IRI/

ČLEZENIE: VLASTNÍK/SPRÁVCA

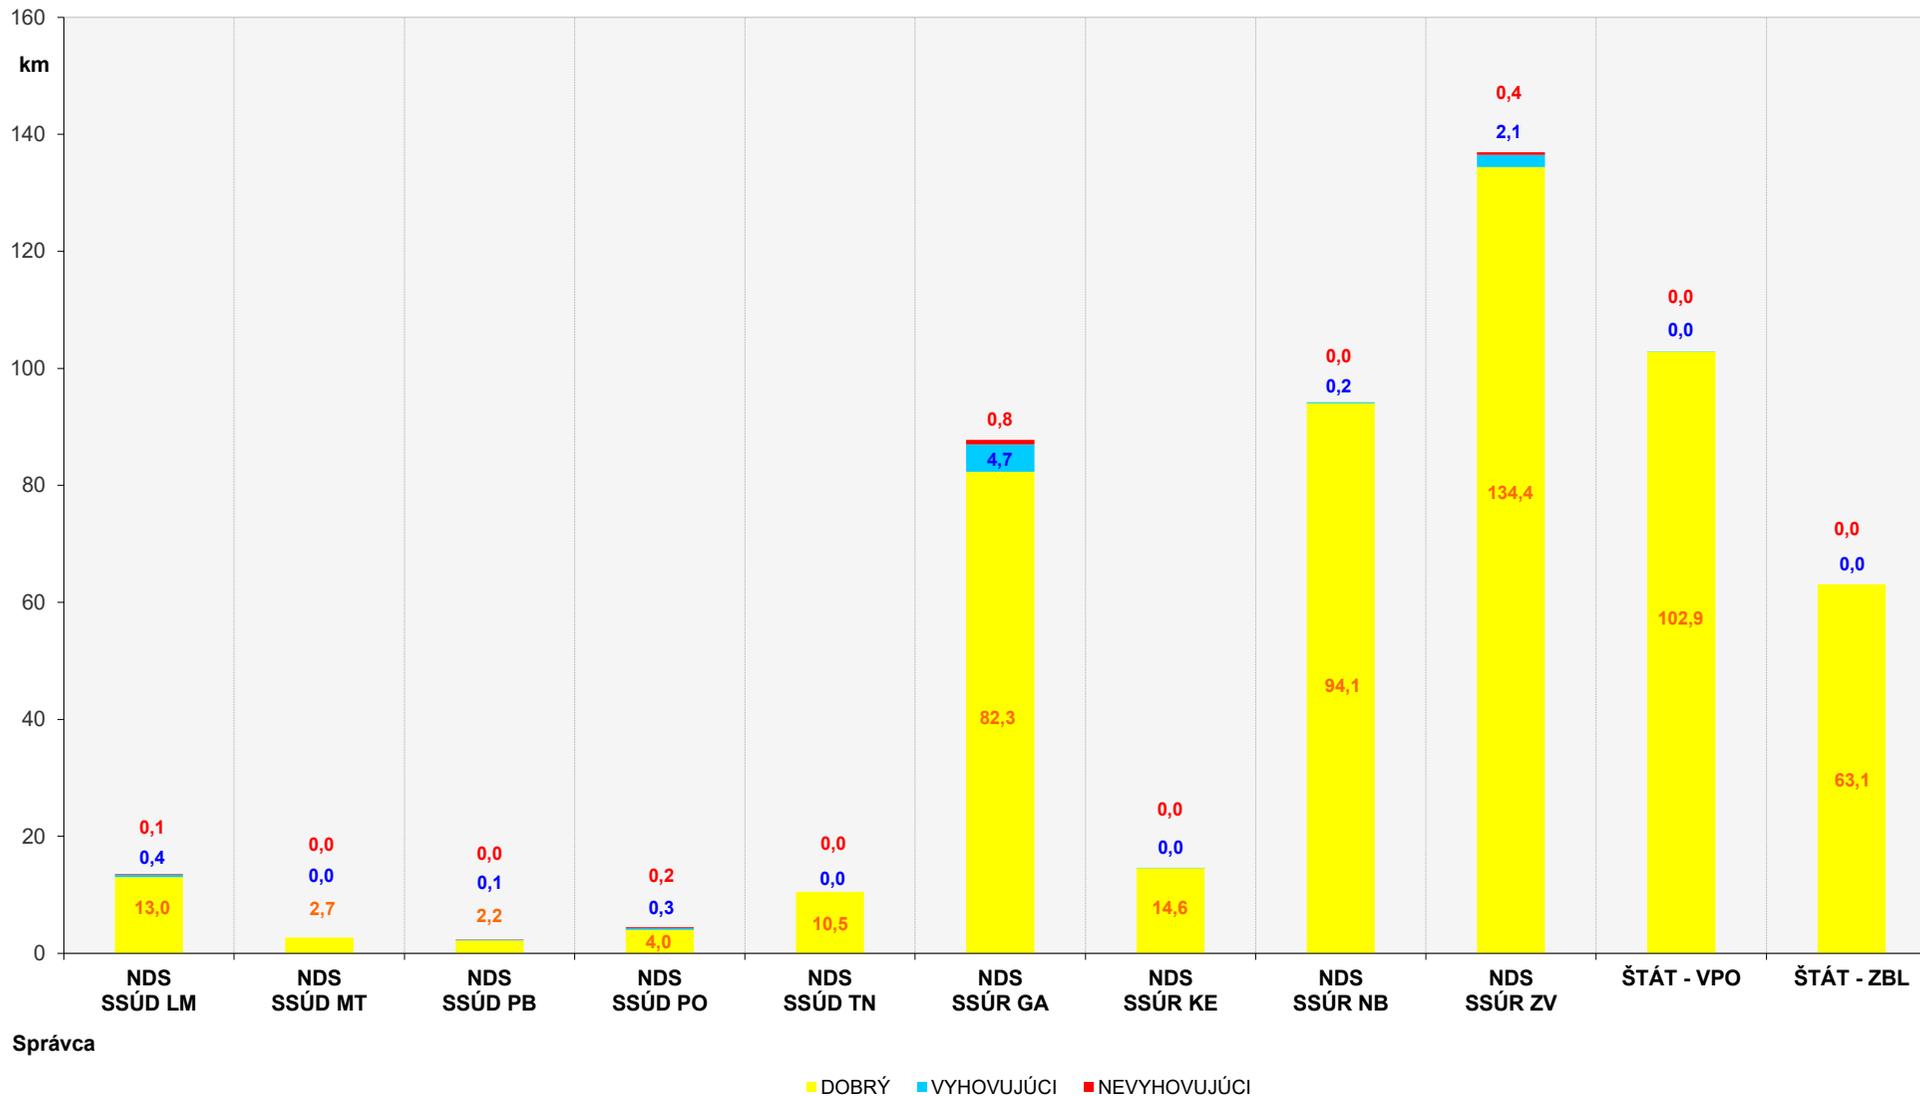
Diaľnice / R z hľadiska vyjazdených koľají

ČLEZENIE: VLASTNÍK/SPRÁVCA

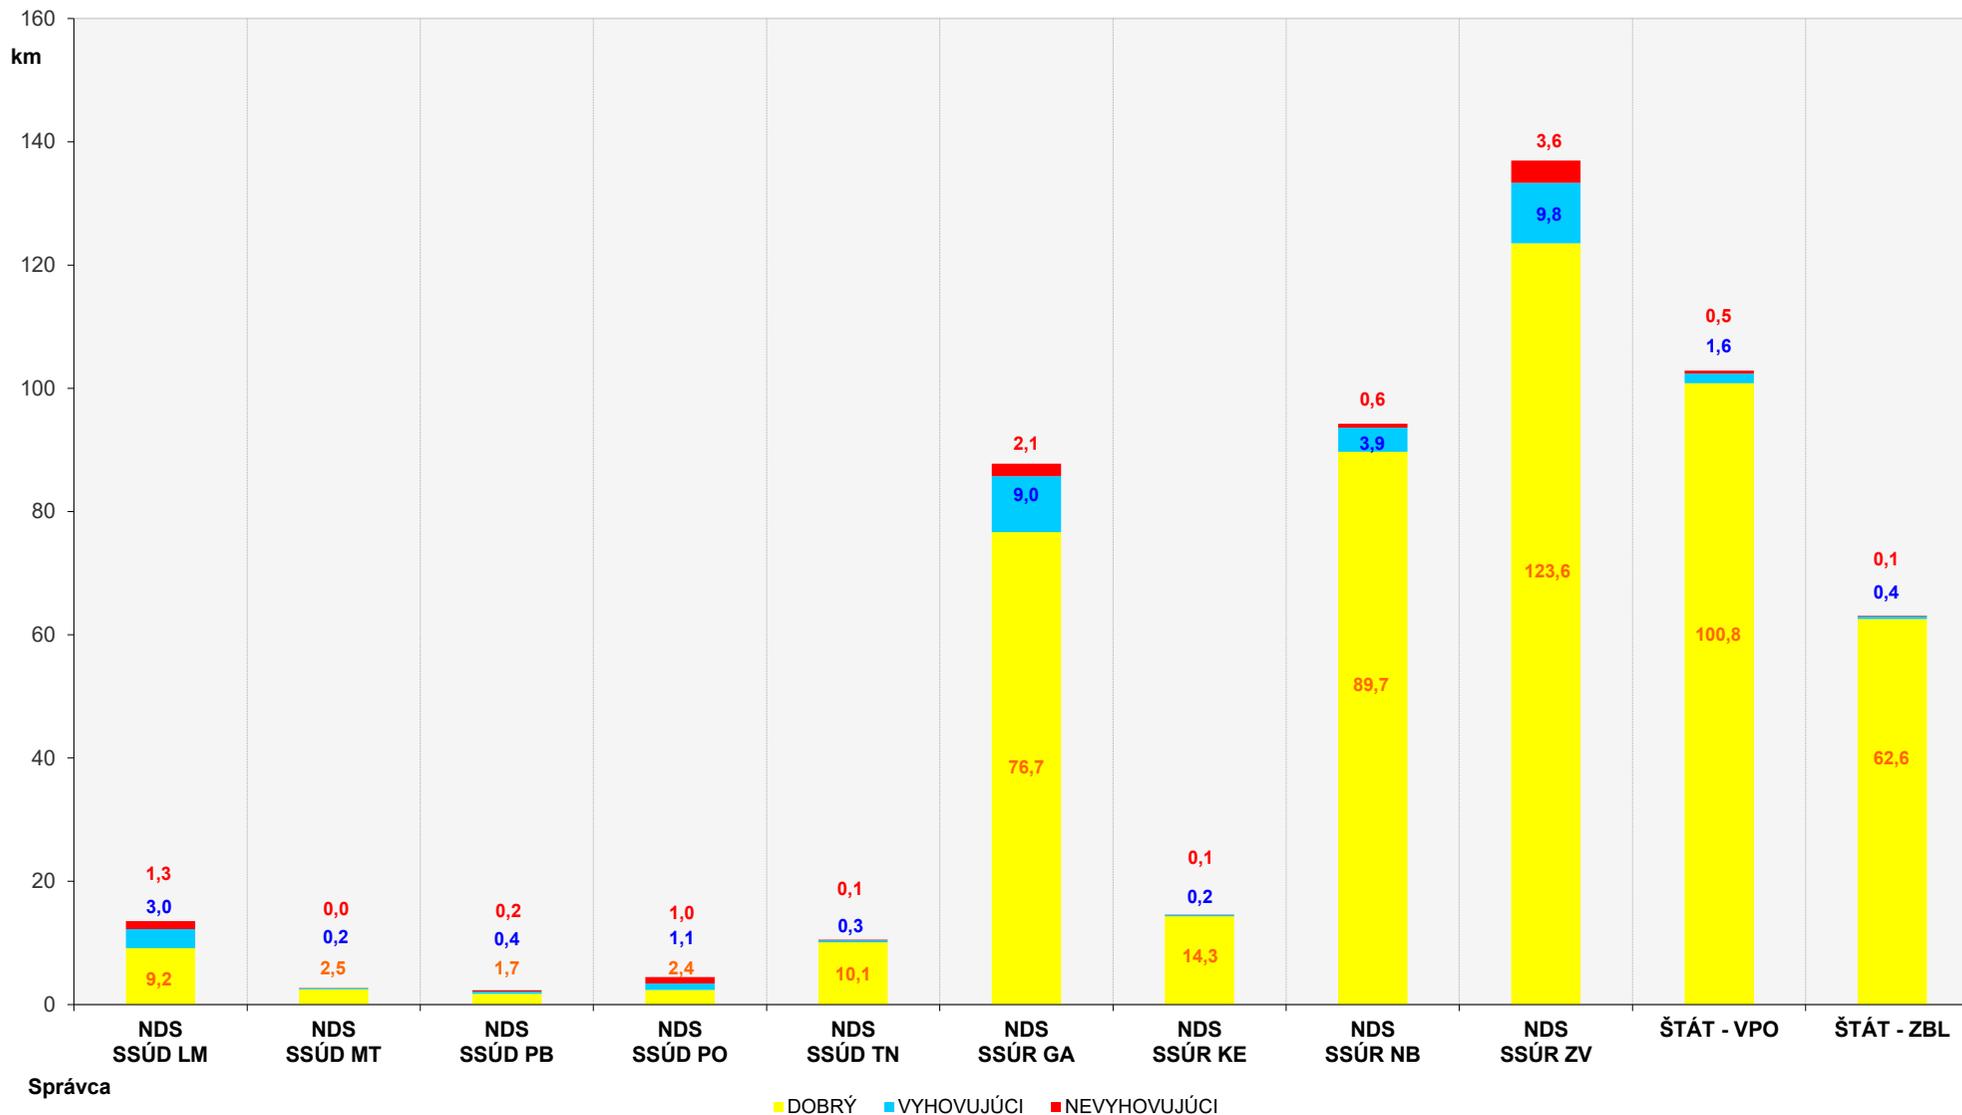
Diaľnice / R z hľadiska pozdĺžnej nerovnosti /IRI/ a z hľadiska vyjazdených koľají

- stav hodnotených ciest na základe meraní vykonaných v roku 2022 diagnostickou technikou

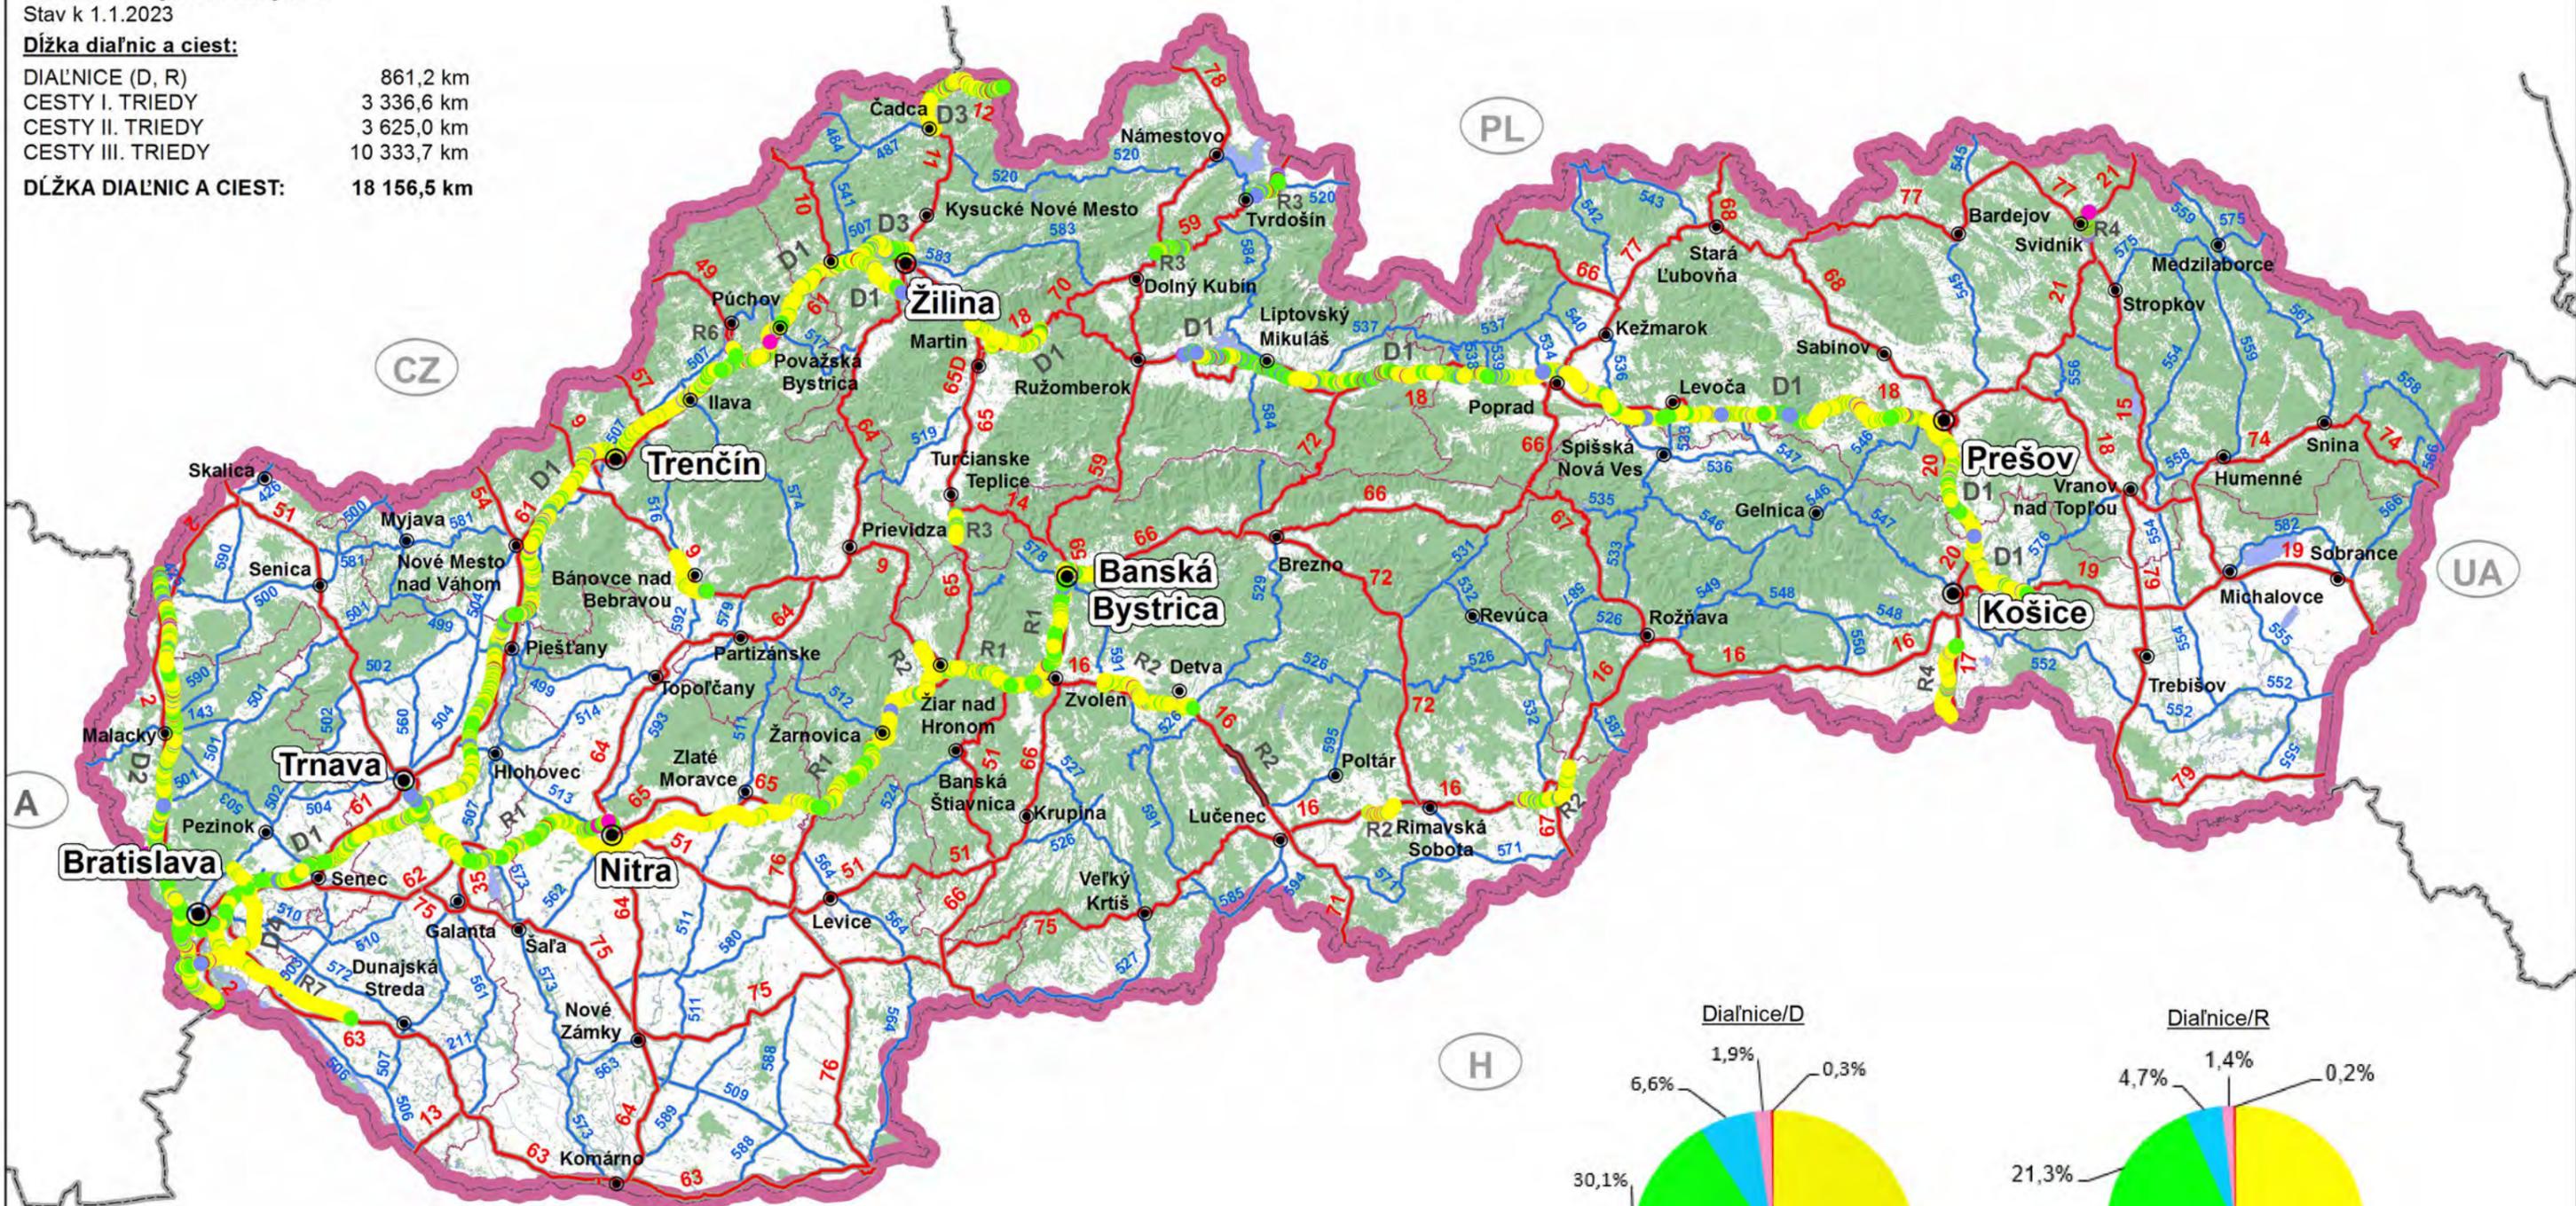
D - Pozdížna nerovnosť (IRI)	Diaľnice a cesty
■ Výborný stav	— D1 Diaľnica
■ Dobrý stav	— 50 Cesta I. triedy
■ Vyhovujúci stav	— 511 Cesta II. triedy
■ Nevyhovujúci stav	
■ Havarijný stav

1:1 100 000
