Odbor cestnej databanky - 2100

CELKOVÝ PREHĽAD STAVU VOZOVIEK DIALNIC A CIEST SR

Stav cestnej siete k: 1.1.2023

2. Profilograph – základné informácie o diagnostickom zariadení

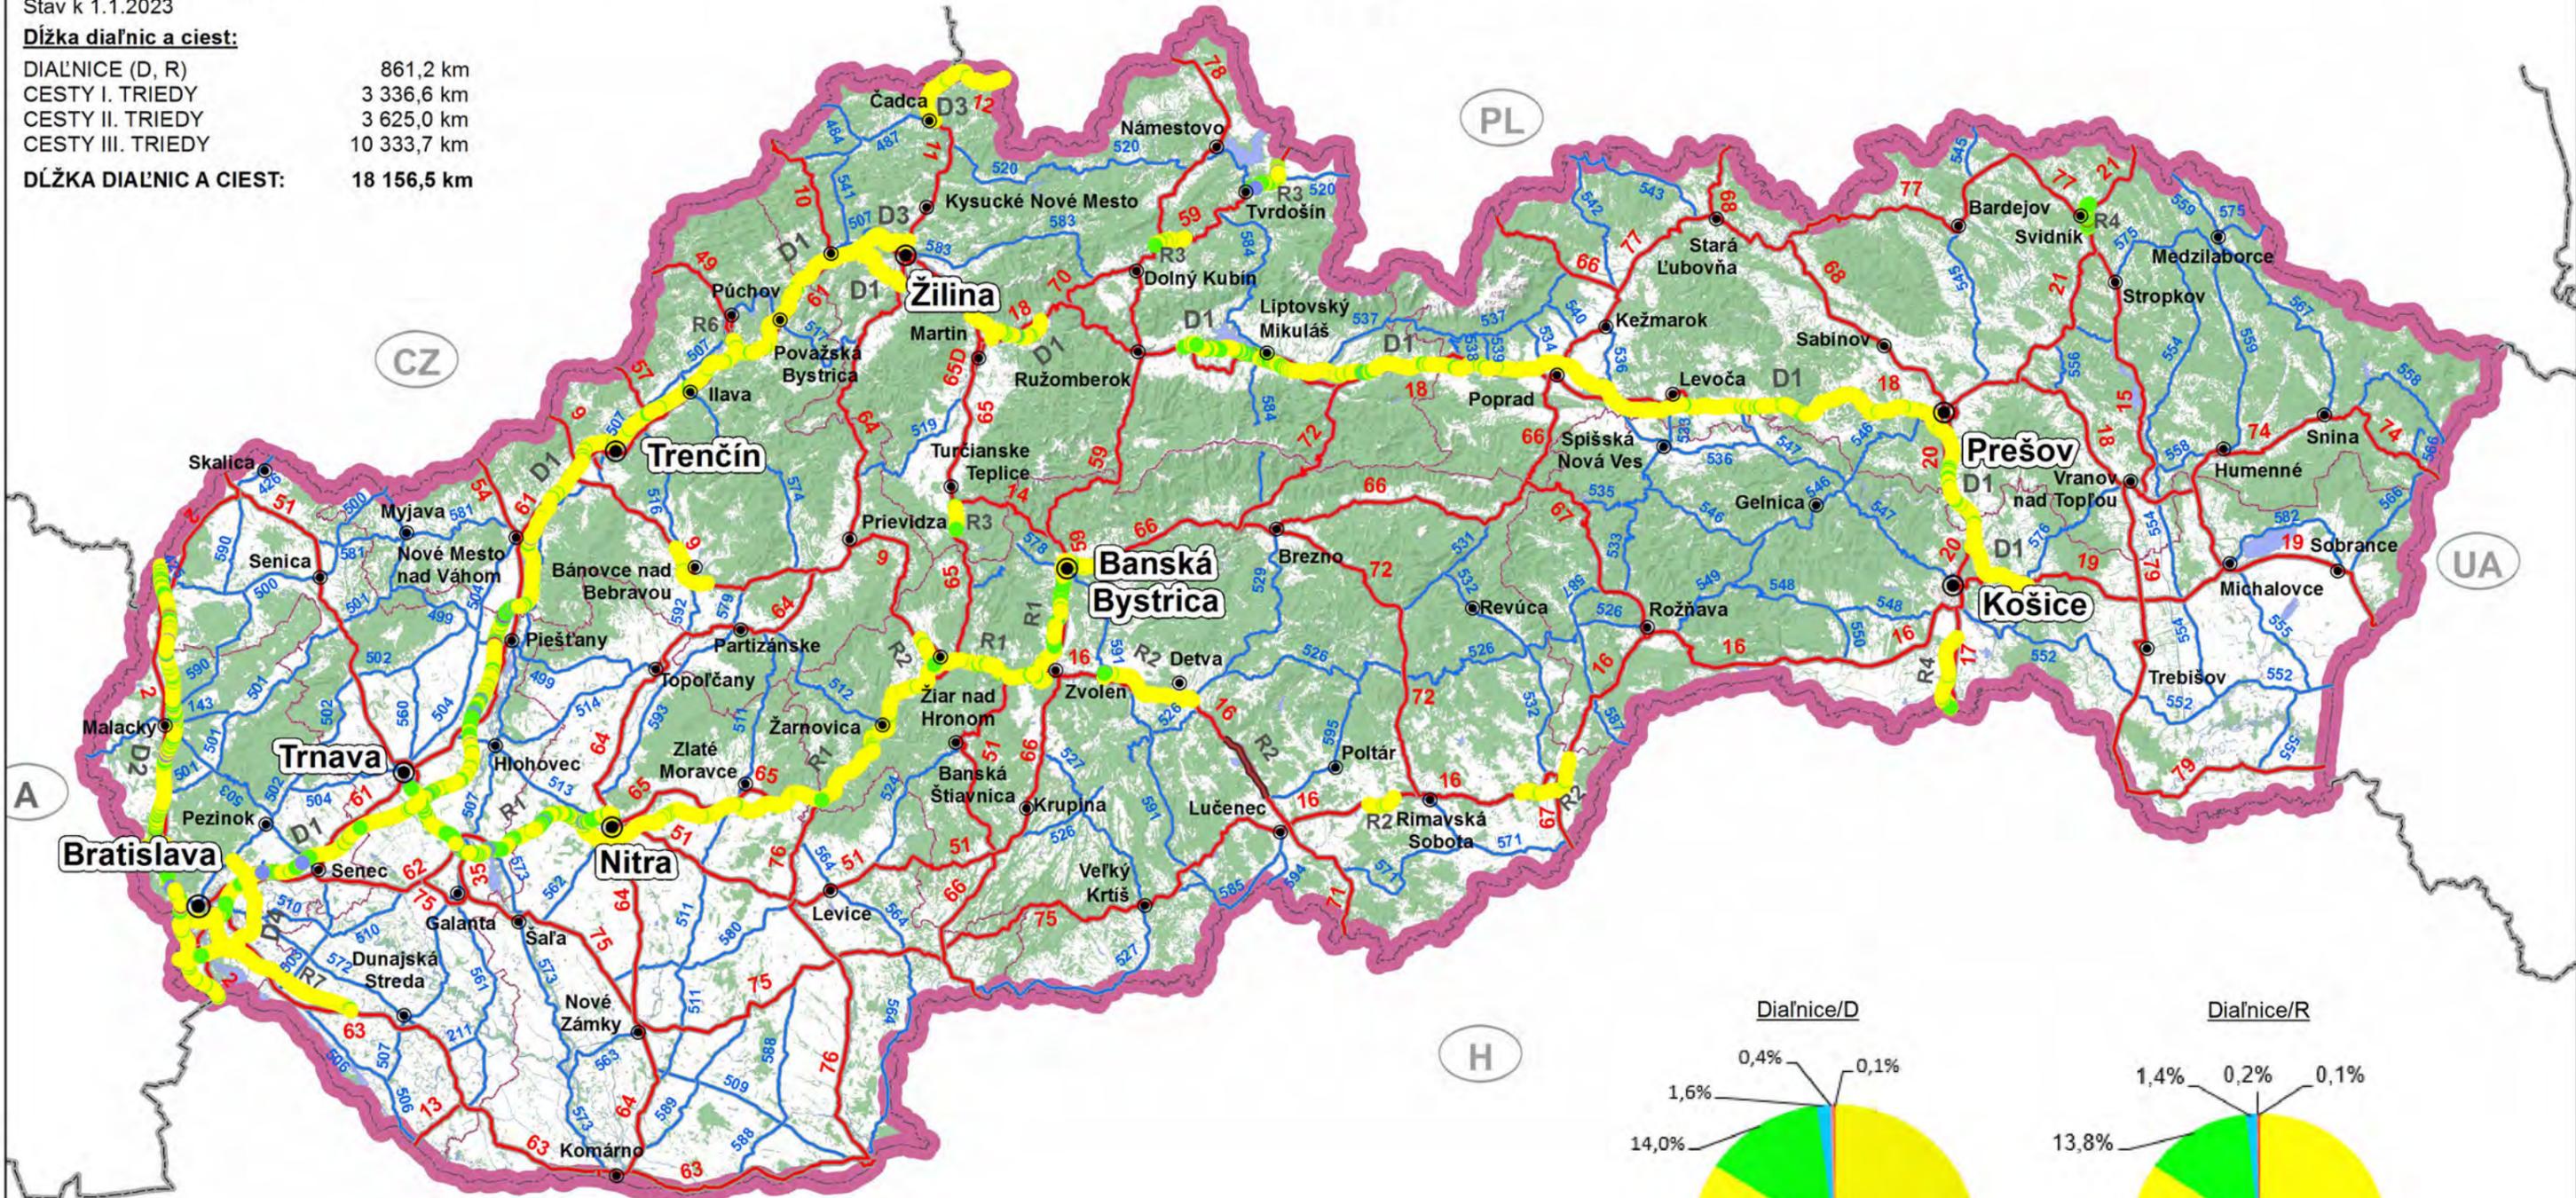
Legenda

D - Priečna nerovnosť (RUT)	Diaľnice a cesty
Výborný stav	D1 Diaľnica
Dobrý stav	Cesta I. triedy
Vyhovujúci stav	Cesta II. triedy
Nevyhovujúci stav	
Havarijný stav

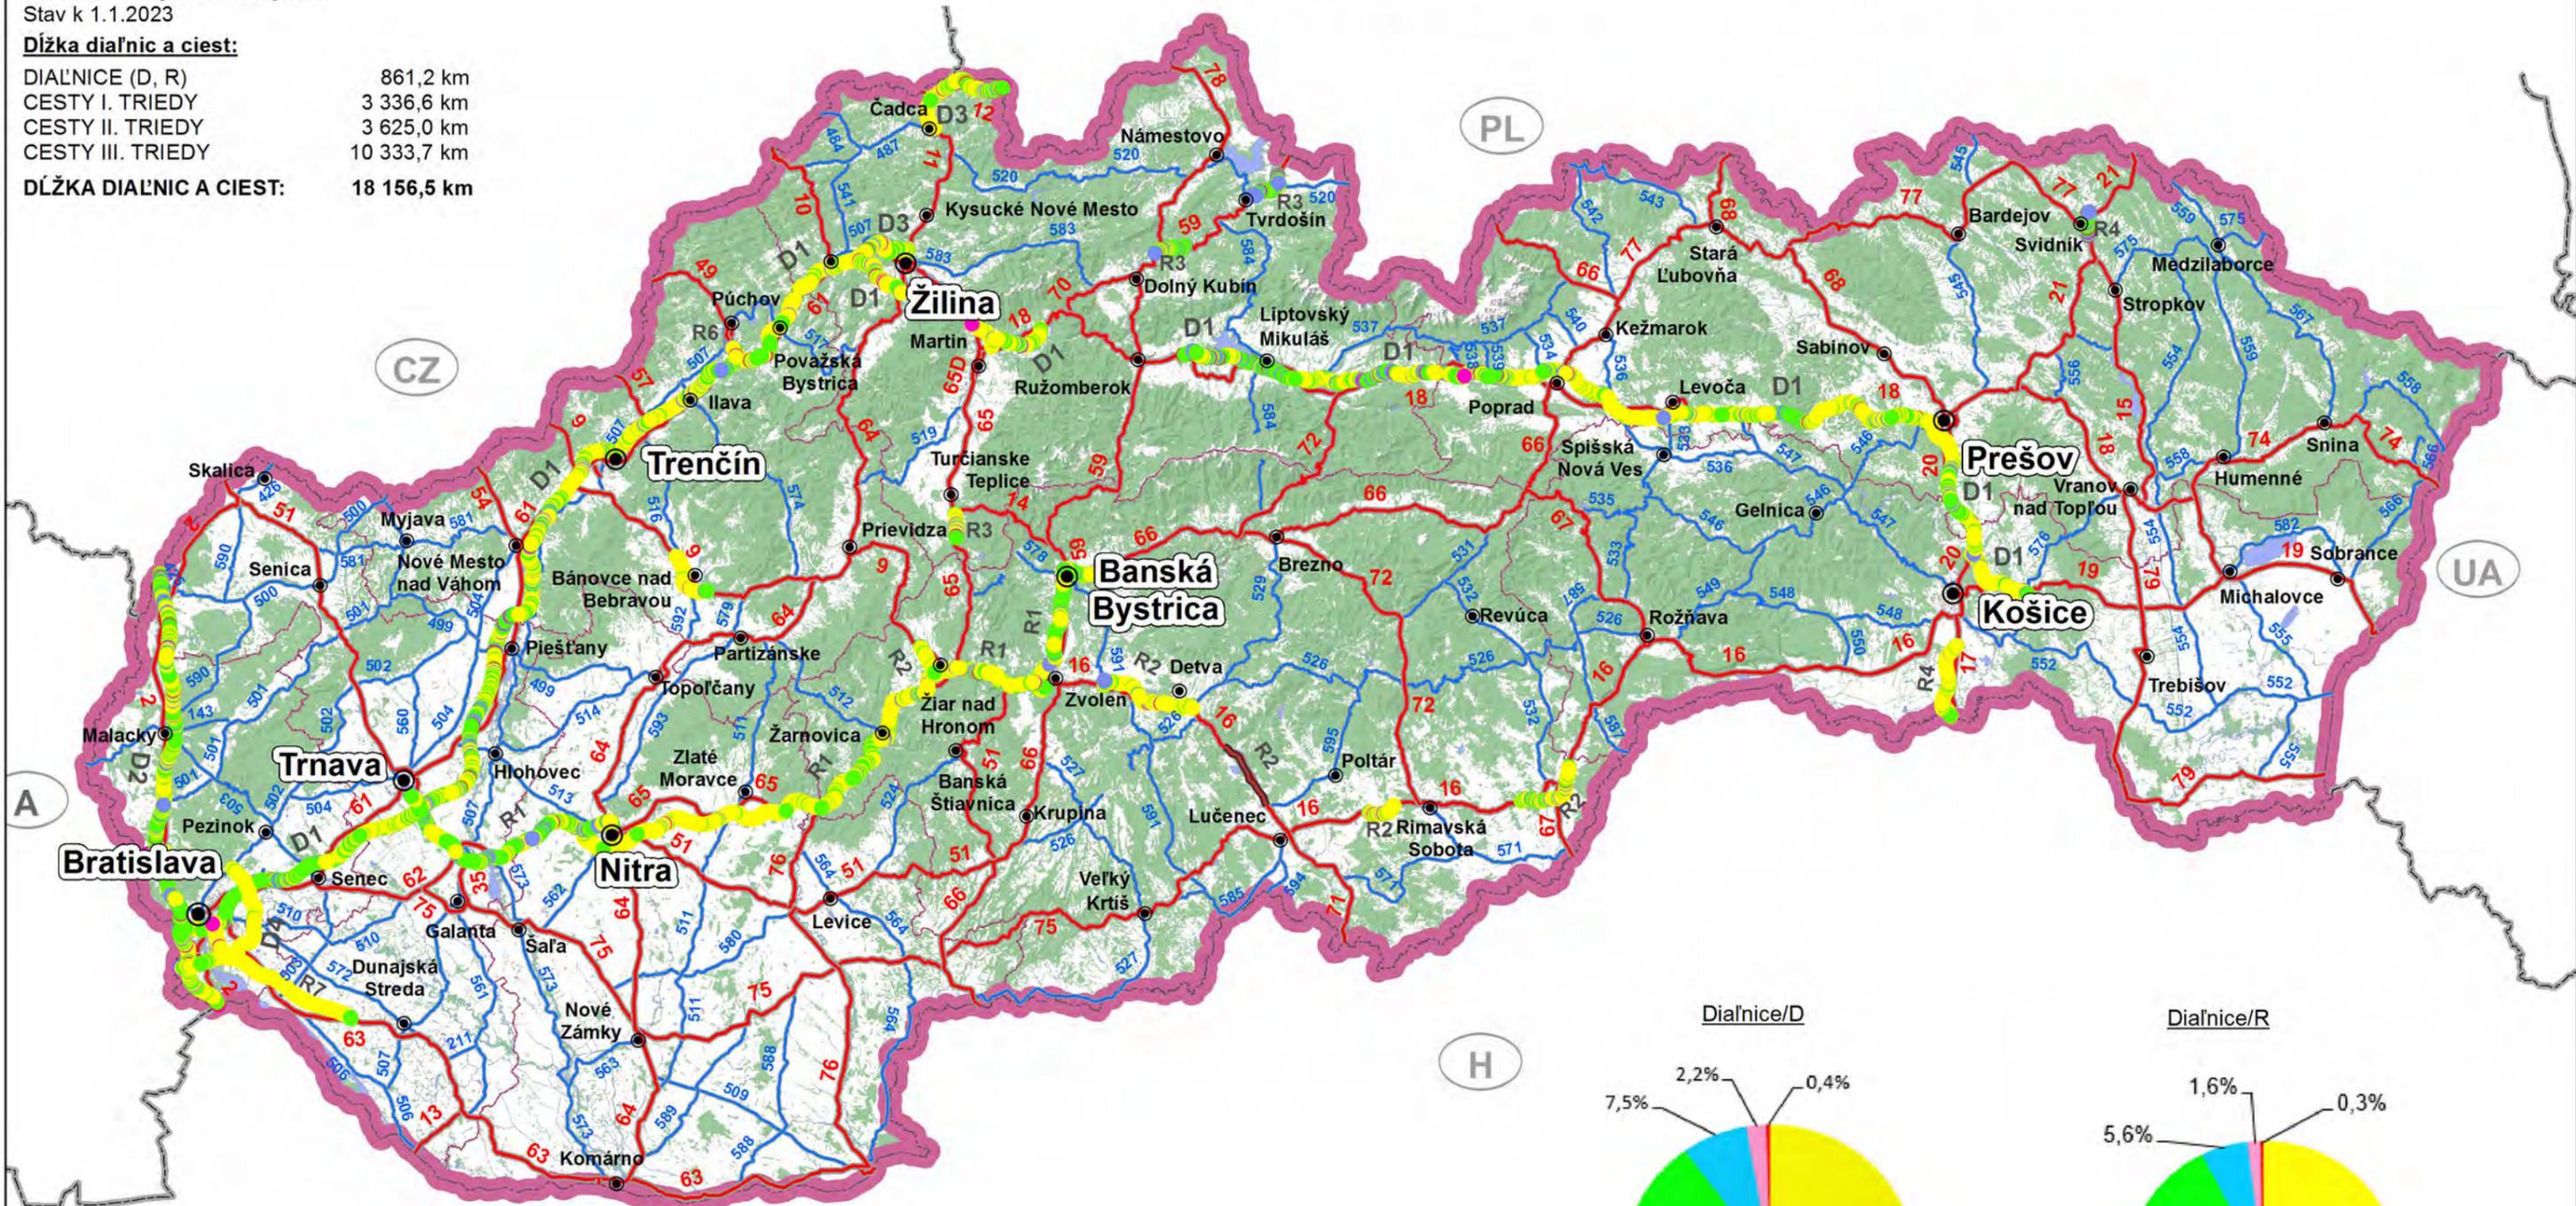
Stav cestnej siete z hľadiska pozdížnej a priečnej nerovnosti - diaľnice

Legenda

D - Pozdížna a priečna nerovnosť (IRI-RUT)

- █ Výborný stav
- █ Vyhovujúci stav
- █ Dobrý stav
- █ Nevyhovujúci stav
- █ Havarijný stav

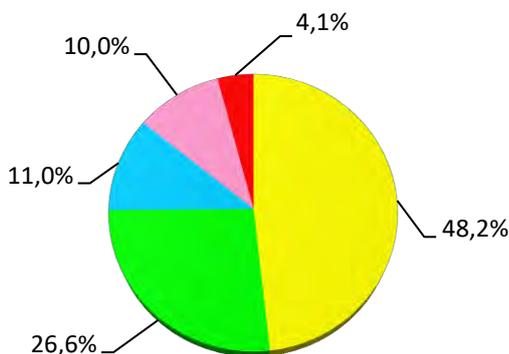
VYJAZDENÉ KOĽAJE / RUT

VEĽMI DOBRÝ VD [km]	DOBRÝ D [km]	VYHOVUJÚCI V [km]	NEVYHOVUJ. NV [km]	HAVARIJNÝ H [km]
1 639,2	904,9	374,5	339,8	140,2

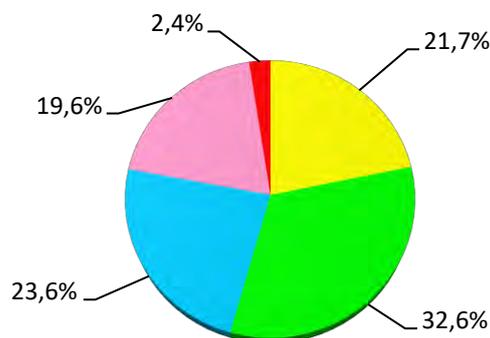
POZDĹŽNA NEROVNOSŤ / IRI

VEĽMI DOBRÝ VD [km]	DOBRÝ D [km]	VYHOVUJÚCI V [km]	NEVYHOVUJ. NV [km]	HAVARIJNÝ H [km]
738,4	1 108,5	803,5	665,4	82,8

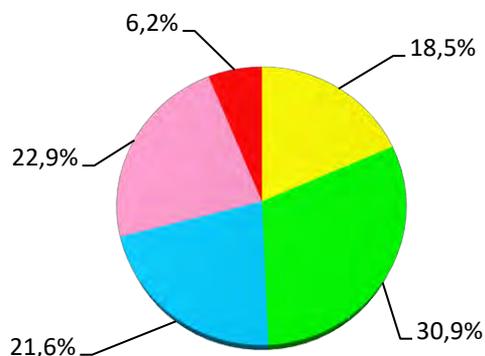
**Cesty I.triedy - na základe meraní
pričnej (RUT) a pozdĺžnej nerovnosti /IRI/**

VEĽMI DOBRÝ VD [km]	DOBRÝ D [km]	VYHOVUJÚCI V [km]	NEVYHOVUJ. NV [km]	HAVARIJNÝ H [km]
627,3	1 048,5	734,9	778,0	209,8

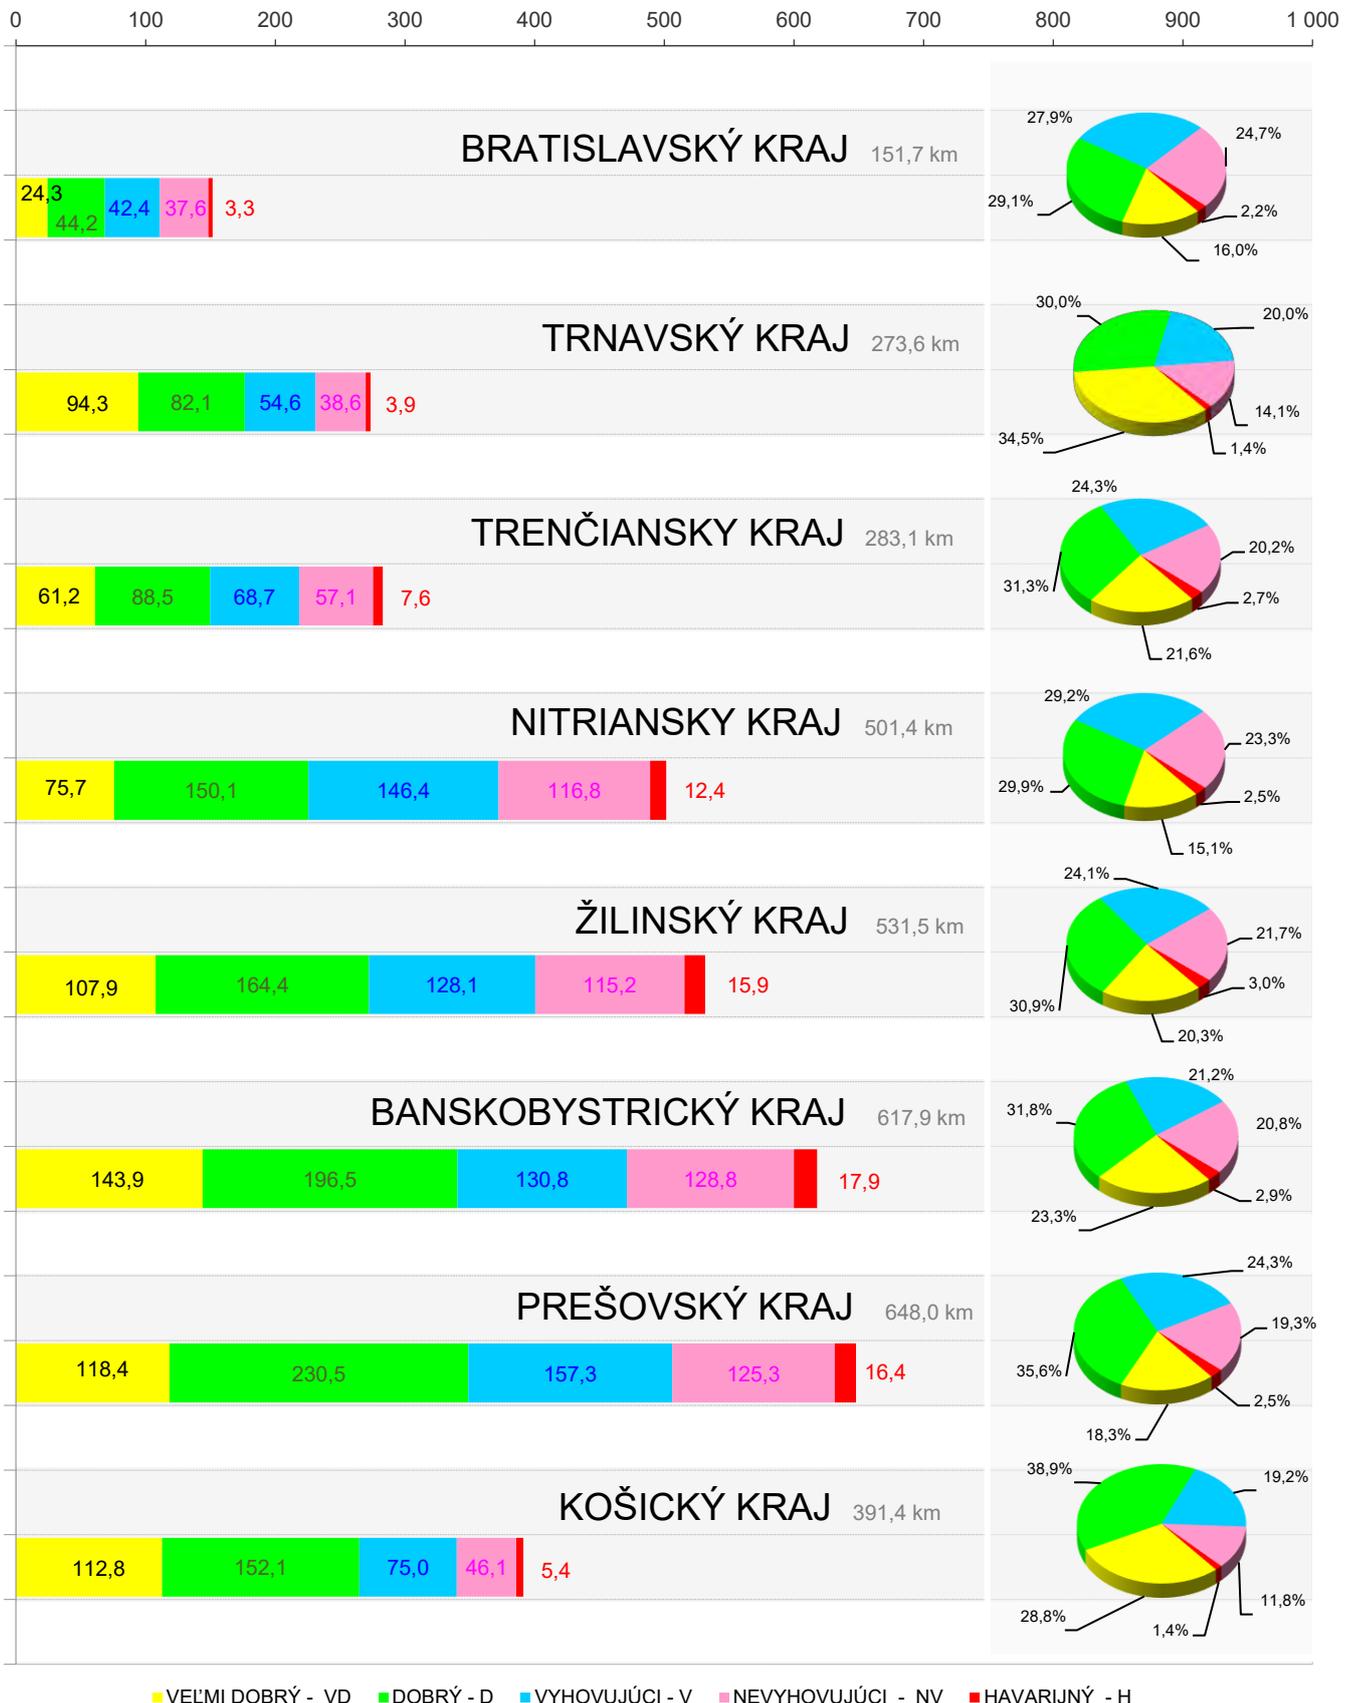
CESTY I. TRIEDY z hľadiska pozdĺžnej nerovnosti /IRI/

- stav ciest na základe meraní vykonaných v roku 2022 diagnostickou technikou

ÚZEMNÉ ČLENENIE: SR - KRAJE

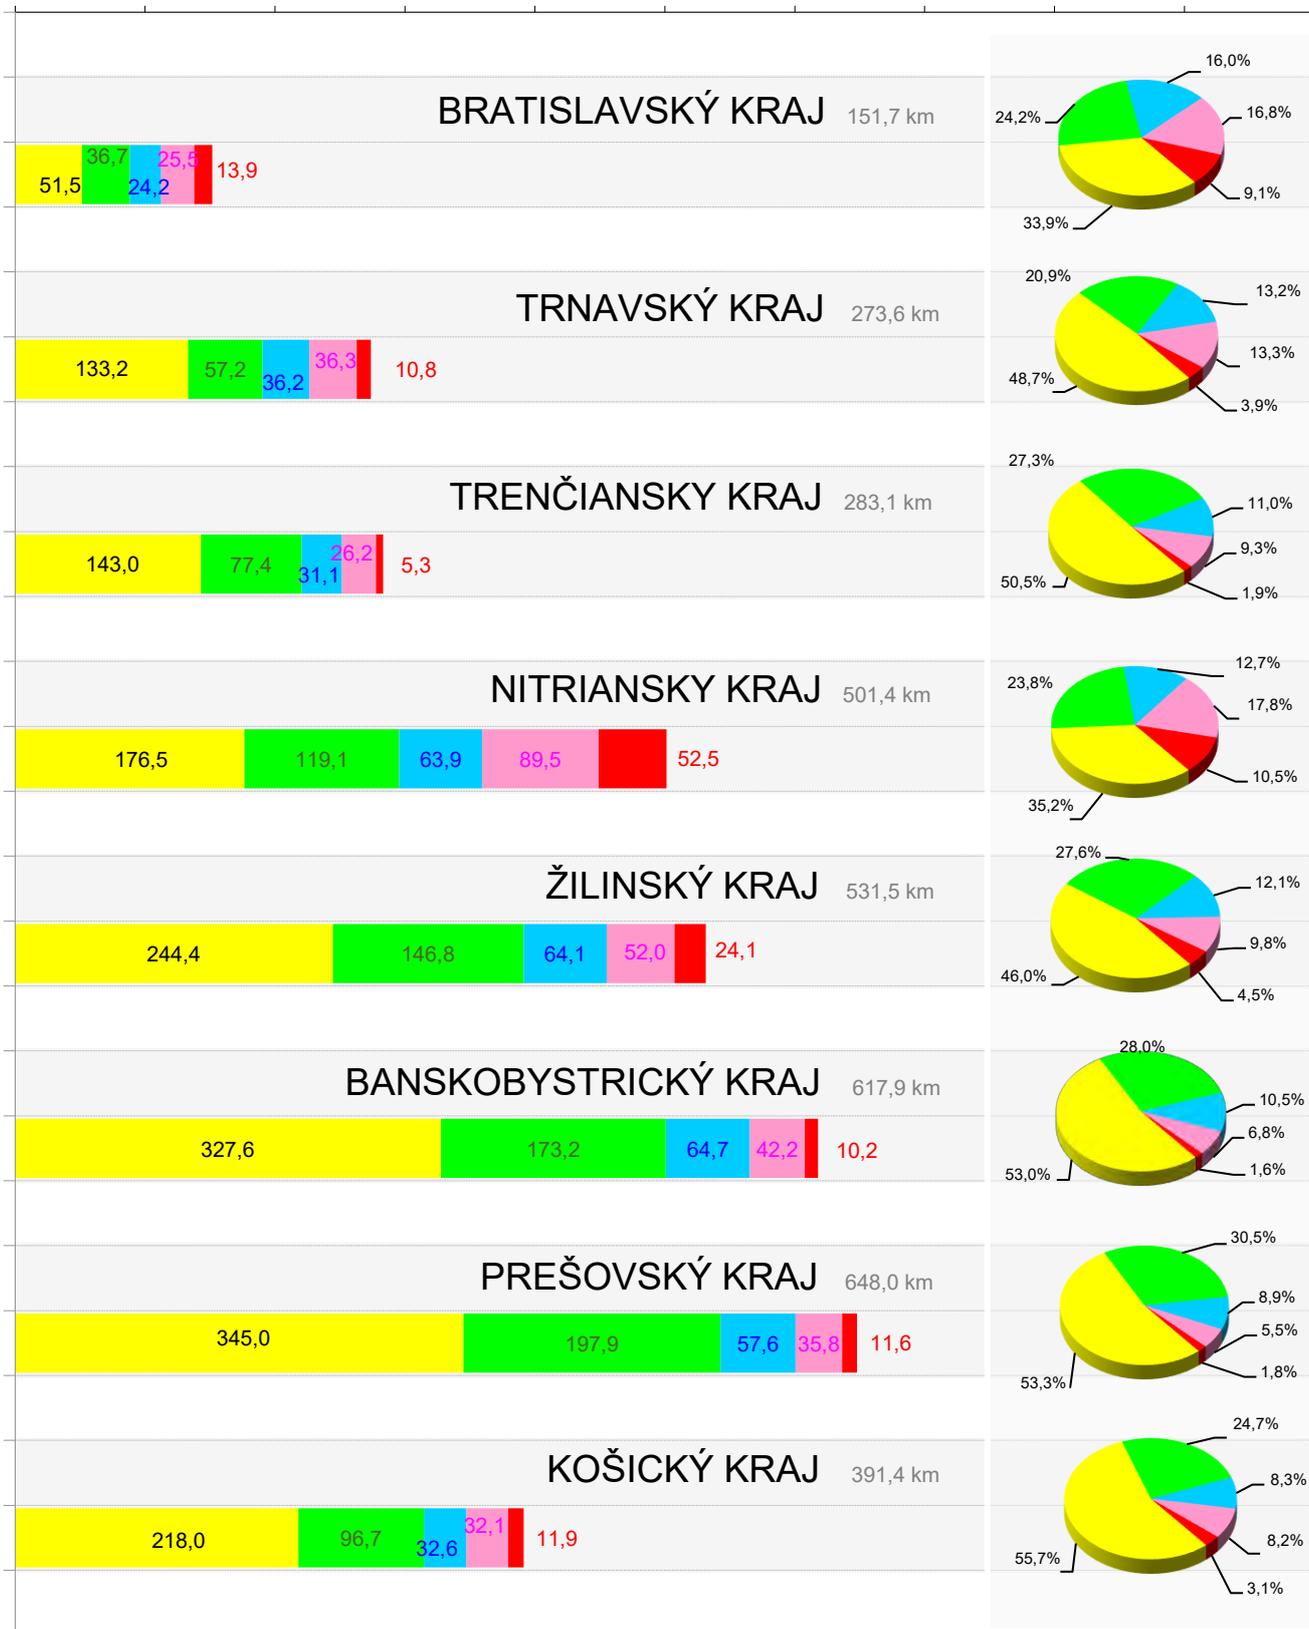
CESTY I. TRIEDY z hľadiska vyjazdených koľají

- stav ciest na základe meraní vykonaných v roku 2022 diagnostickou technikou

ÚZEMNÉ ČLENENIE: SR - KRAJE

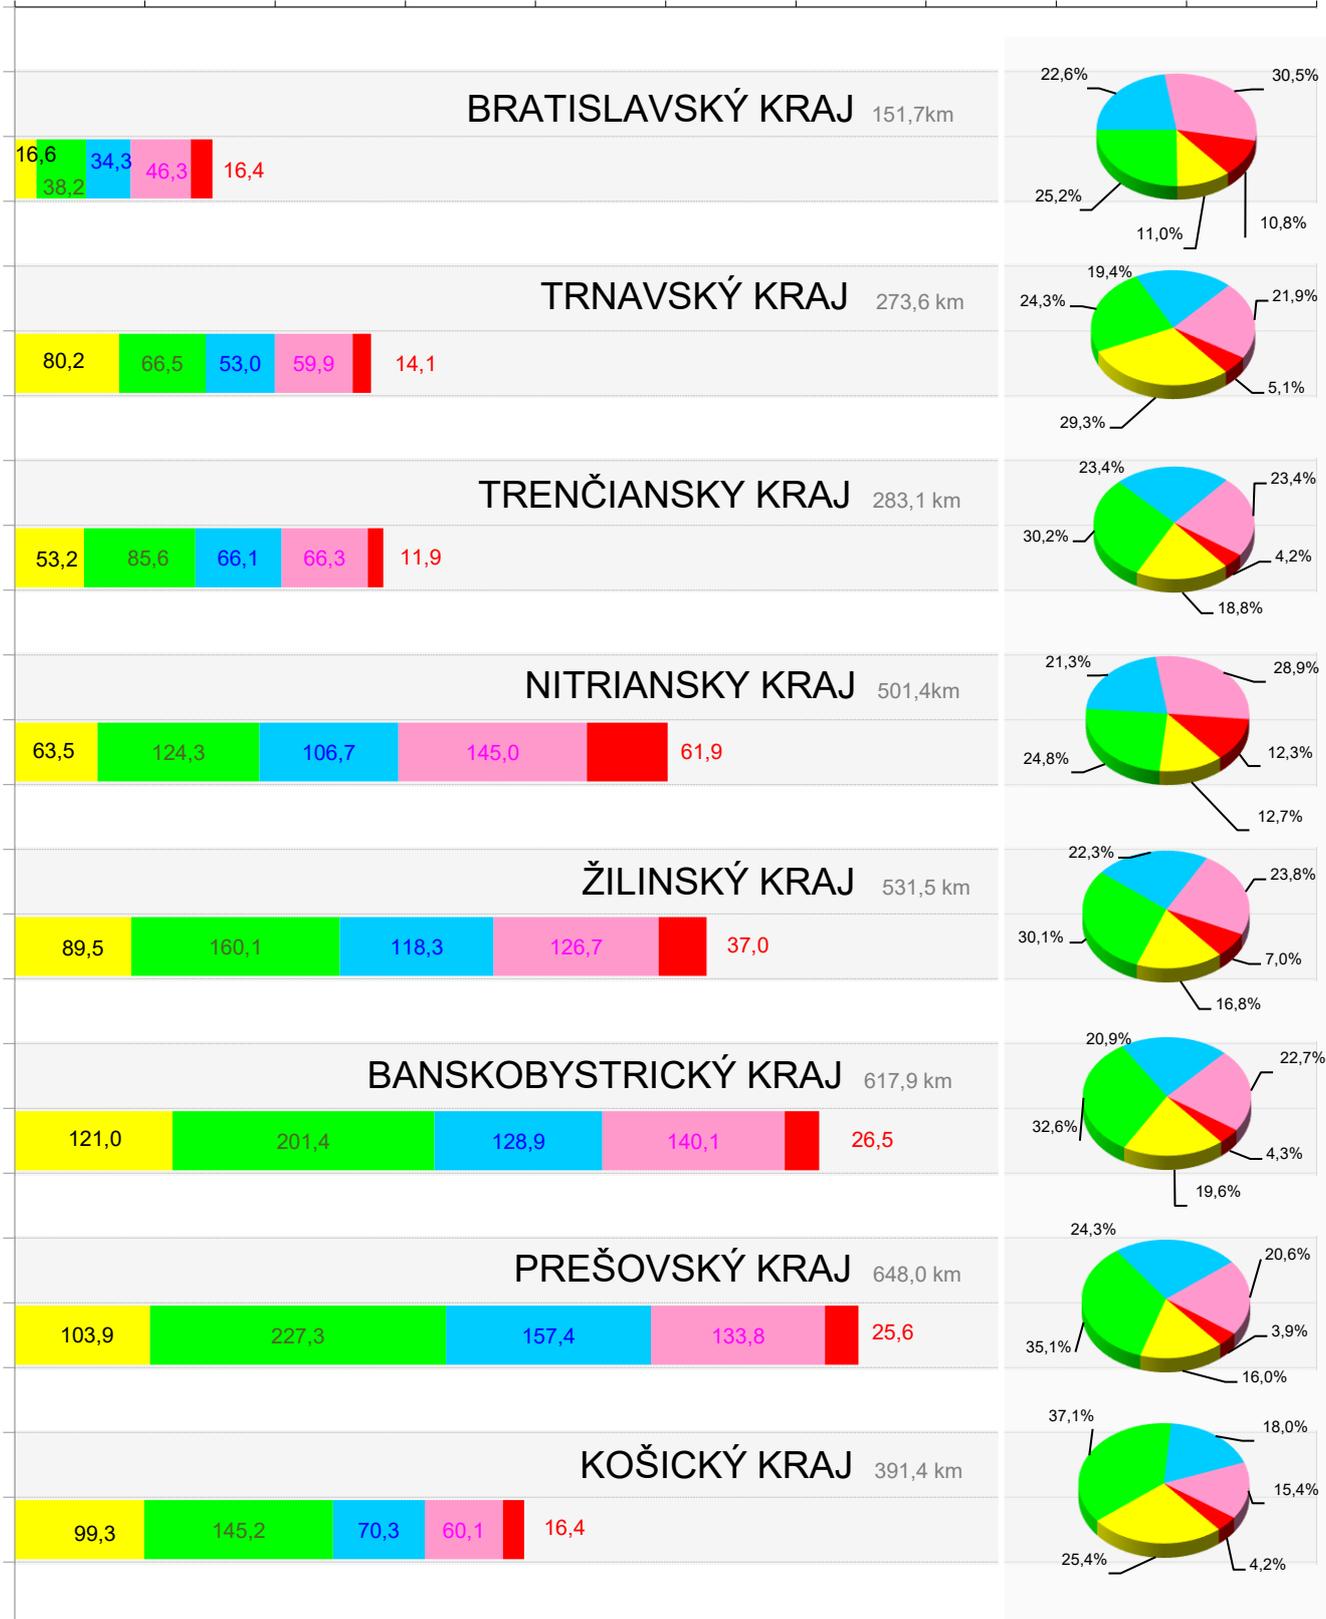
CESTY I. TRIEDY z hľadiska vyjazdených koľají a pozdĺžnej nerovnosti /IRI/

- stav ciest na základe meraní vykonaných v roku 2022 diagnostickou technikou

ÚZEMNÉ ČLENENIE: SR - KRAJE

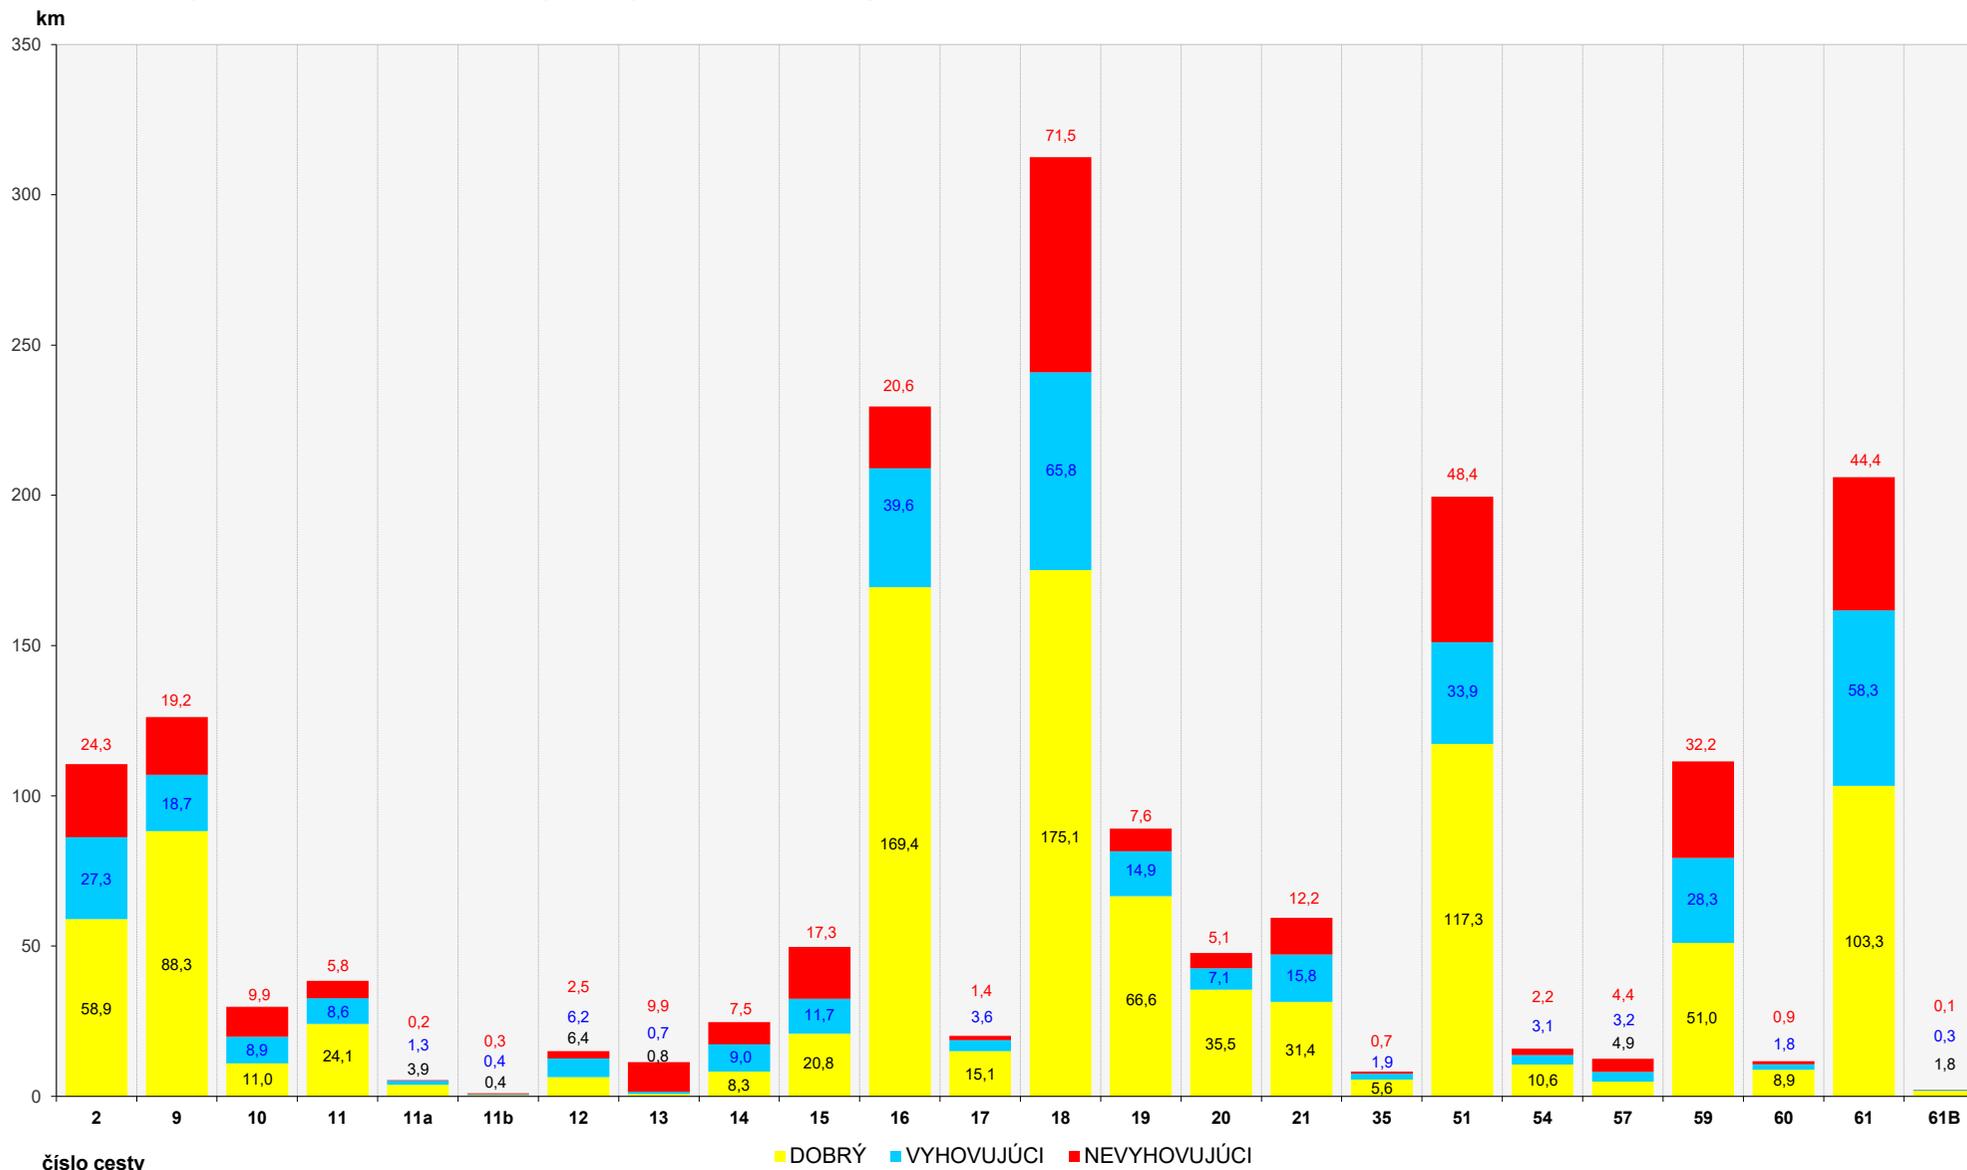
CESTY I. TRIEDY z hľadiska pozdĺžnej nerovnosti /IRI/

- stav hodnotených ciest na základe meraní vykonaných v roku 2022 diagnostickou technikou

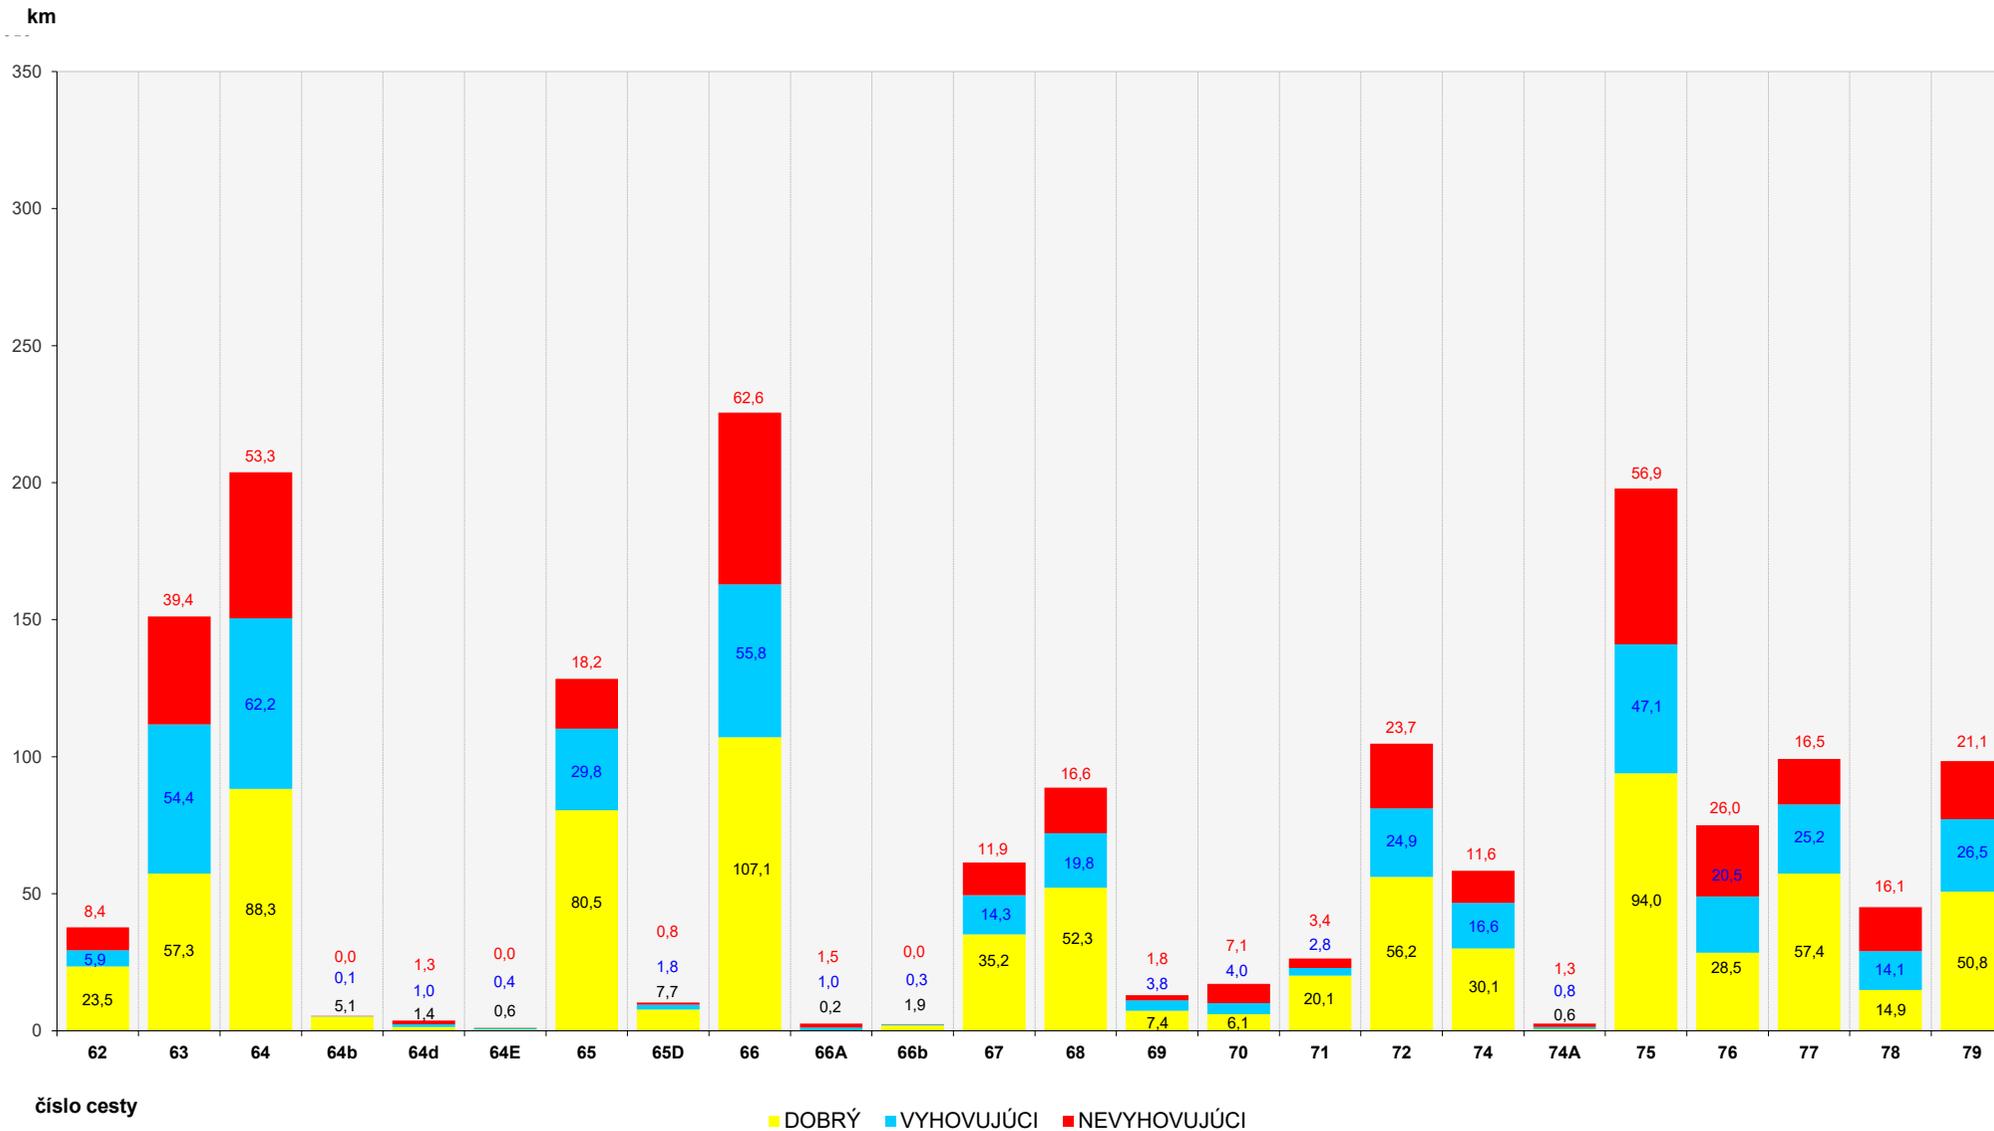
CESTY I. TRIEDY z hľadiska pozdĺžnej nerovnosti /IRI/

- stav hodnotených ciest na základe meraní vykonaných v roku 2022 diagnostickou technikou

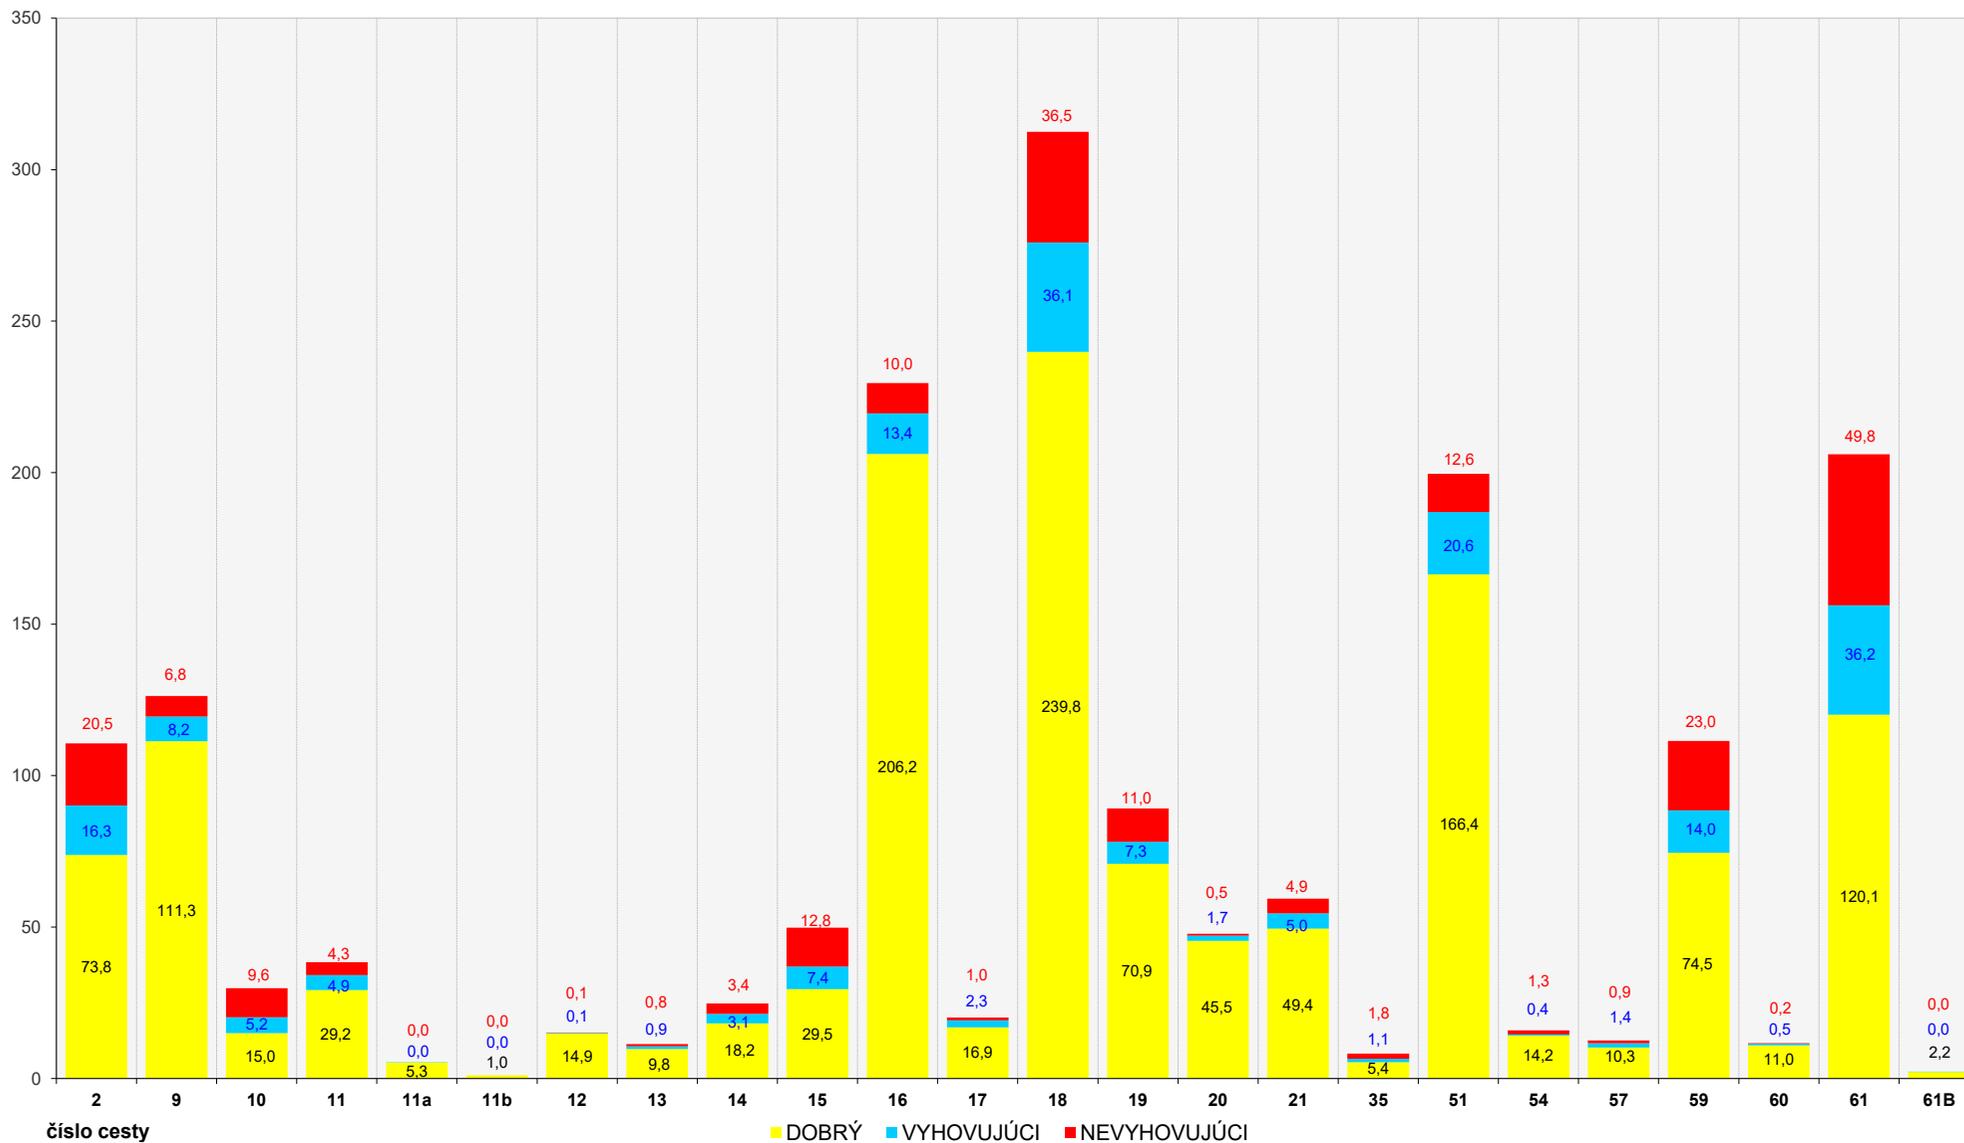
CESTY I. TRIEDY z hľadiska vyjazdených koľají

- stav hodnotených ciest na základe meraní vykonaných v roku 2022 diagnostickou technikou

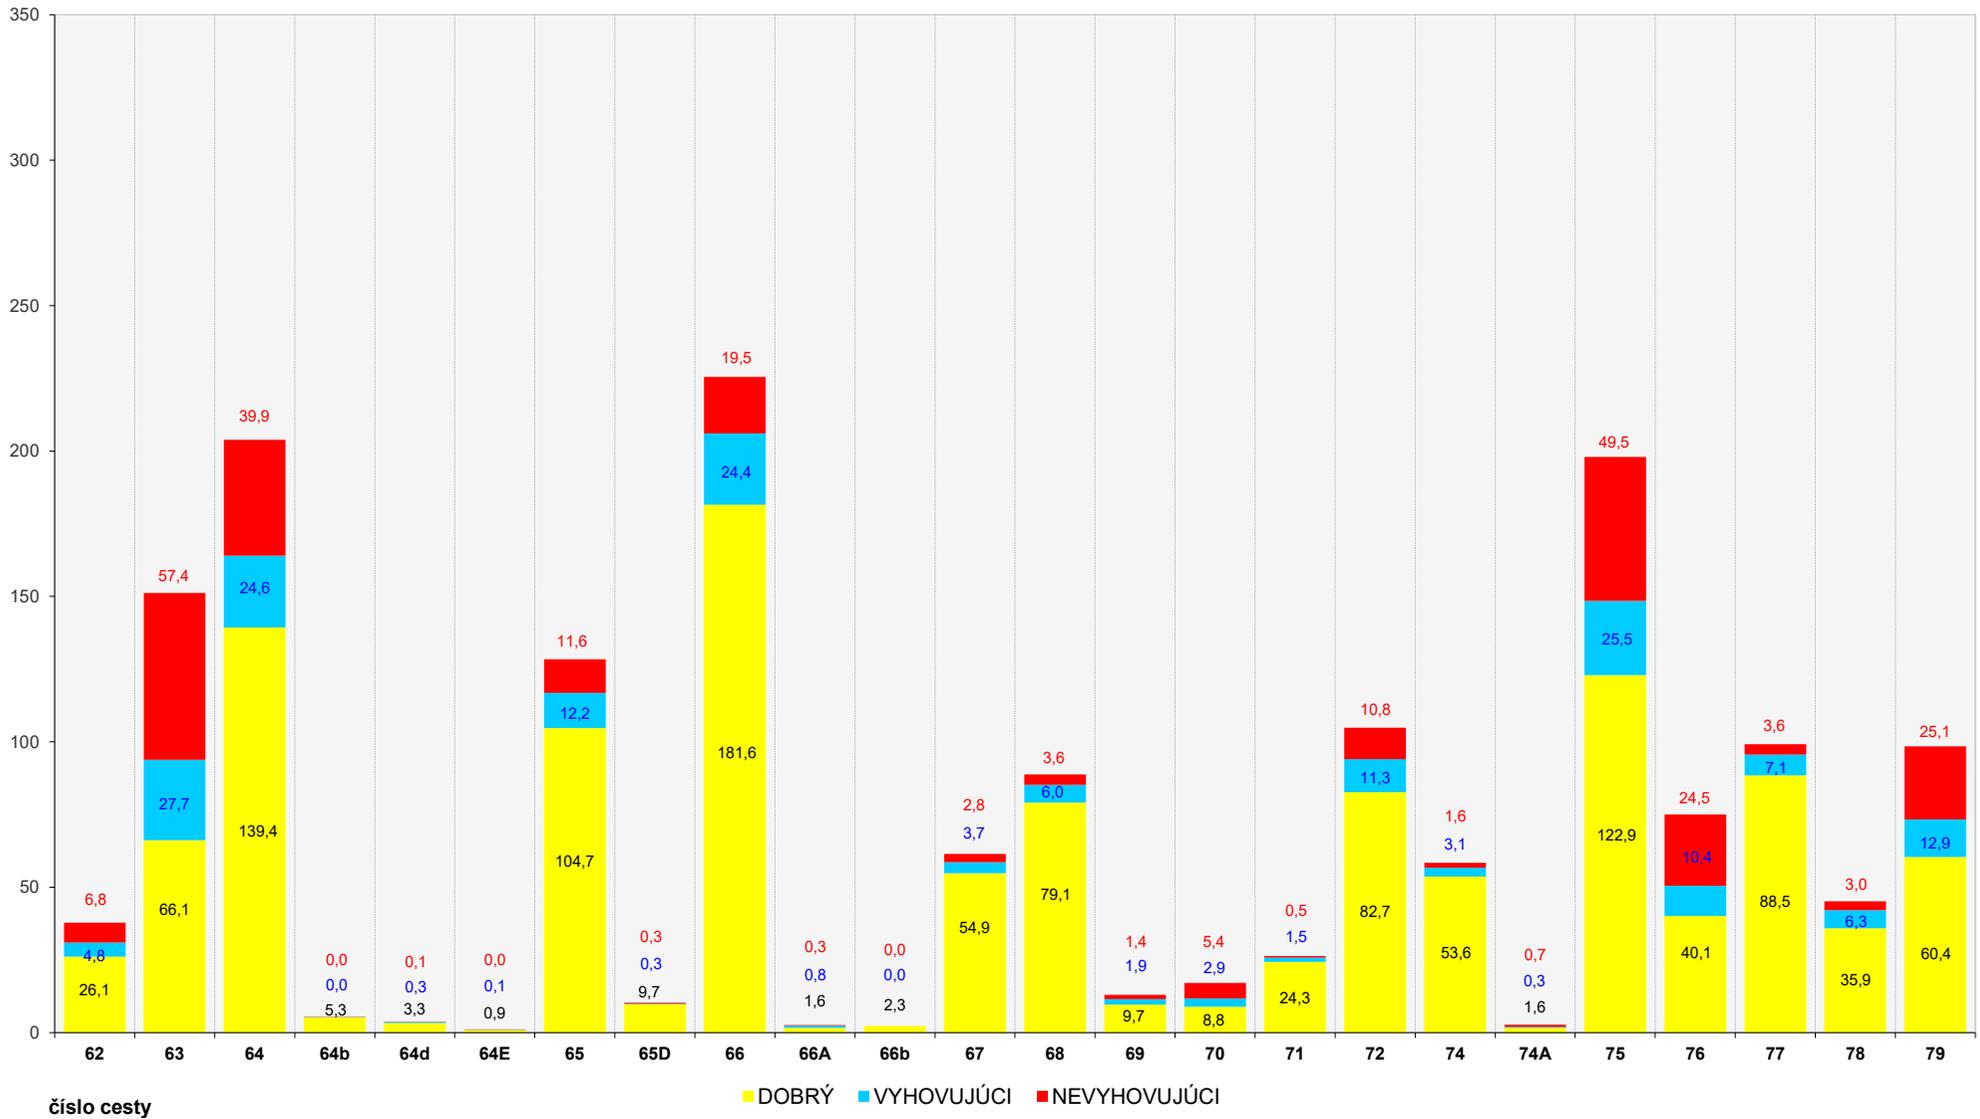
CESTY I. TRIEDY z hľadiska vyjazdených koľají

- stav hodnotených ciest na základe meraní vykonaných v roku 2022 diagnostickou technikou
