Odbor cestnej databanky - 2100

CELKOVÝ PREHĽAD STAVU VOZOVIEK DIALNIC A CIEST SR

Stav cestnej siete k: 1.1.2023

2. Profilograph – základné informácie o diagnostickom zariadení

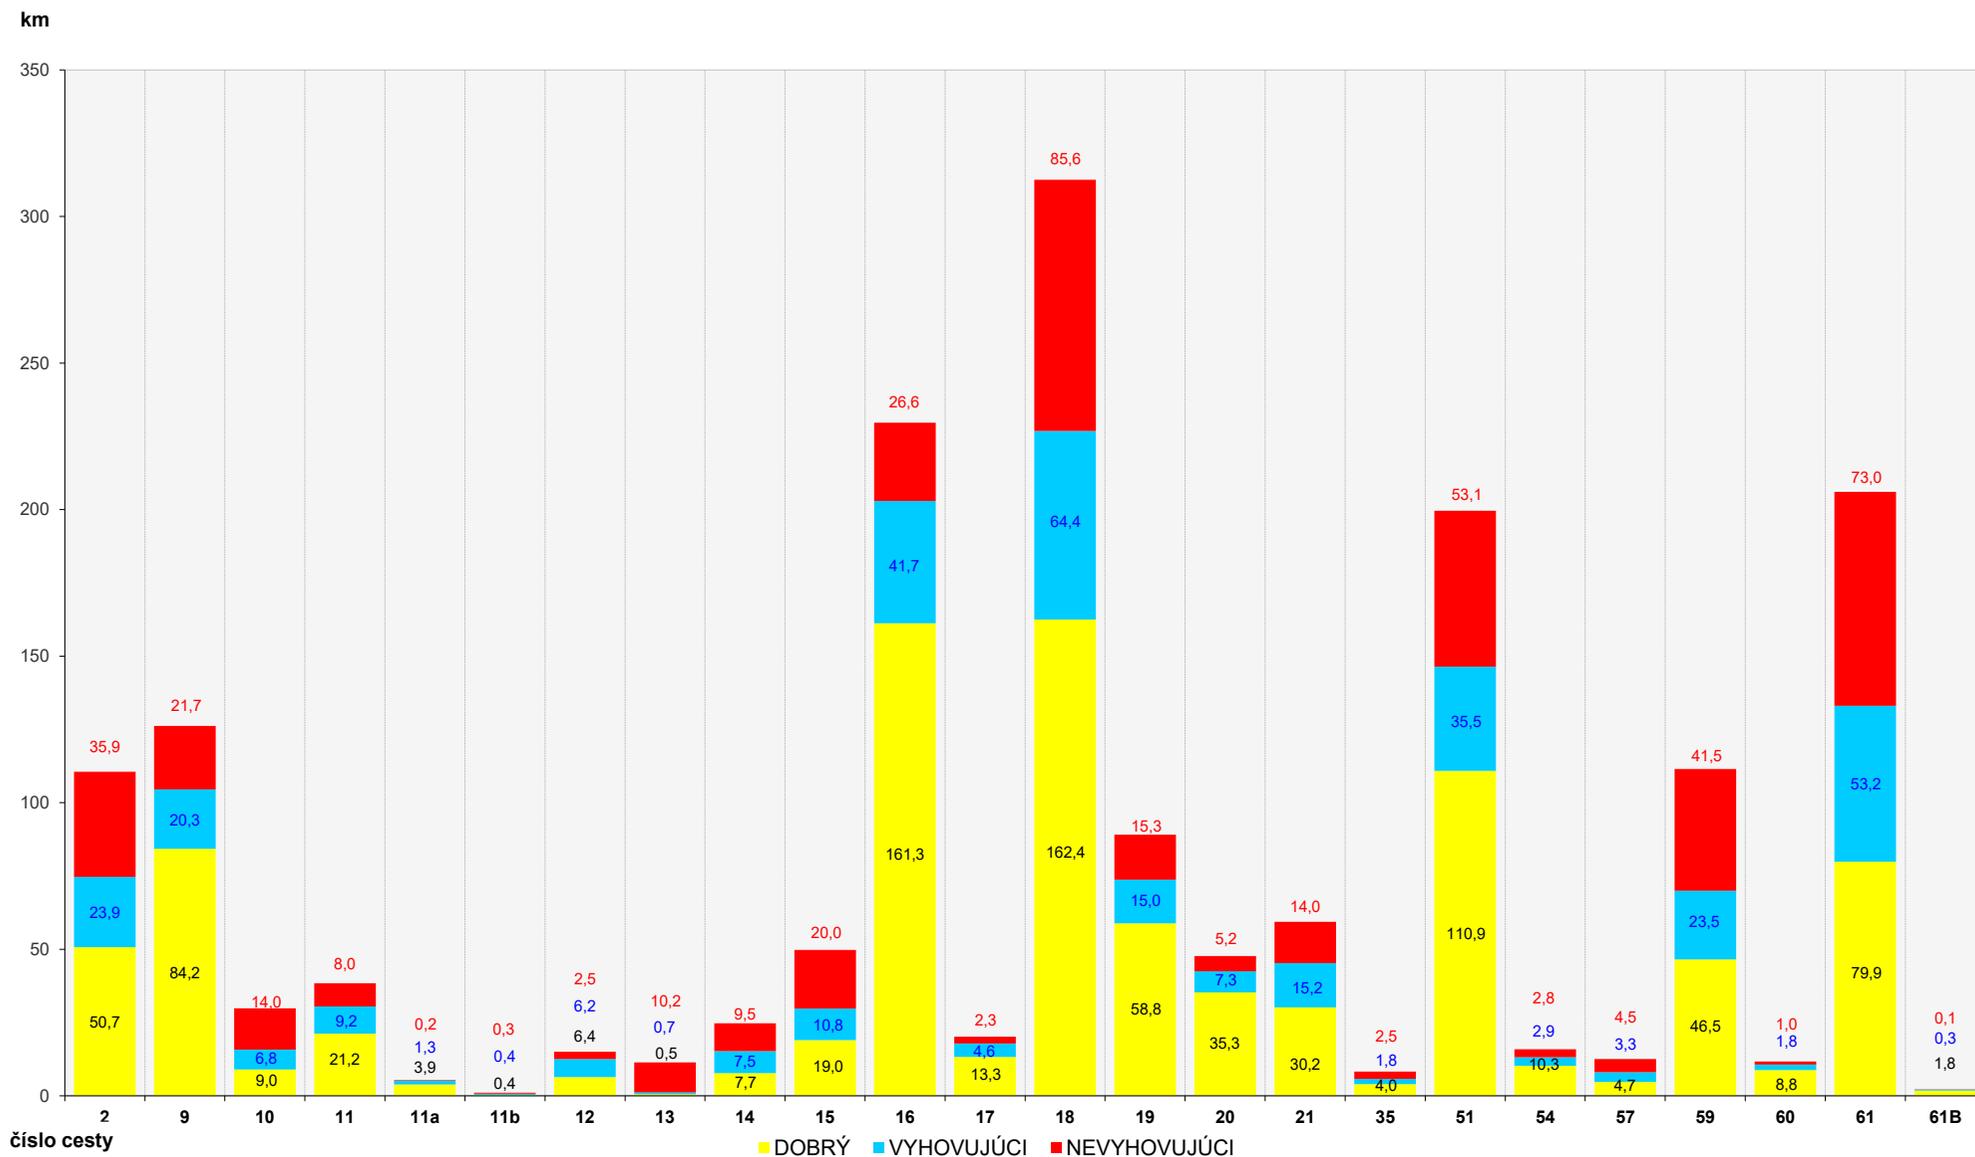
CESTY I. TRIEDY z hľadiska vyjazdených koľají a pozdĺžnej nerovnosti /IRI/

- stav hodnotených ciest na základe meraní vykonaných v roku 2022 diagnostickou technikou

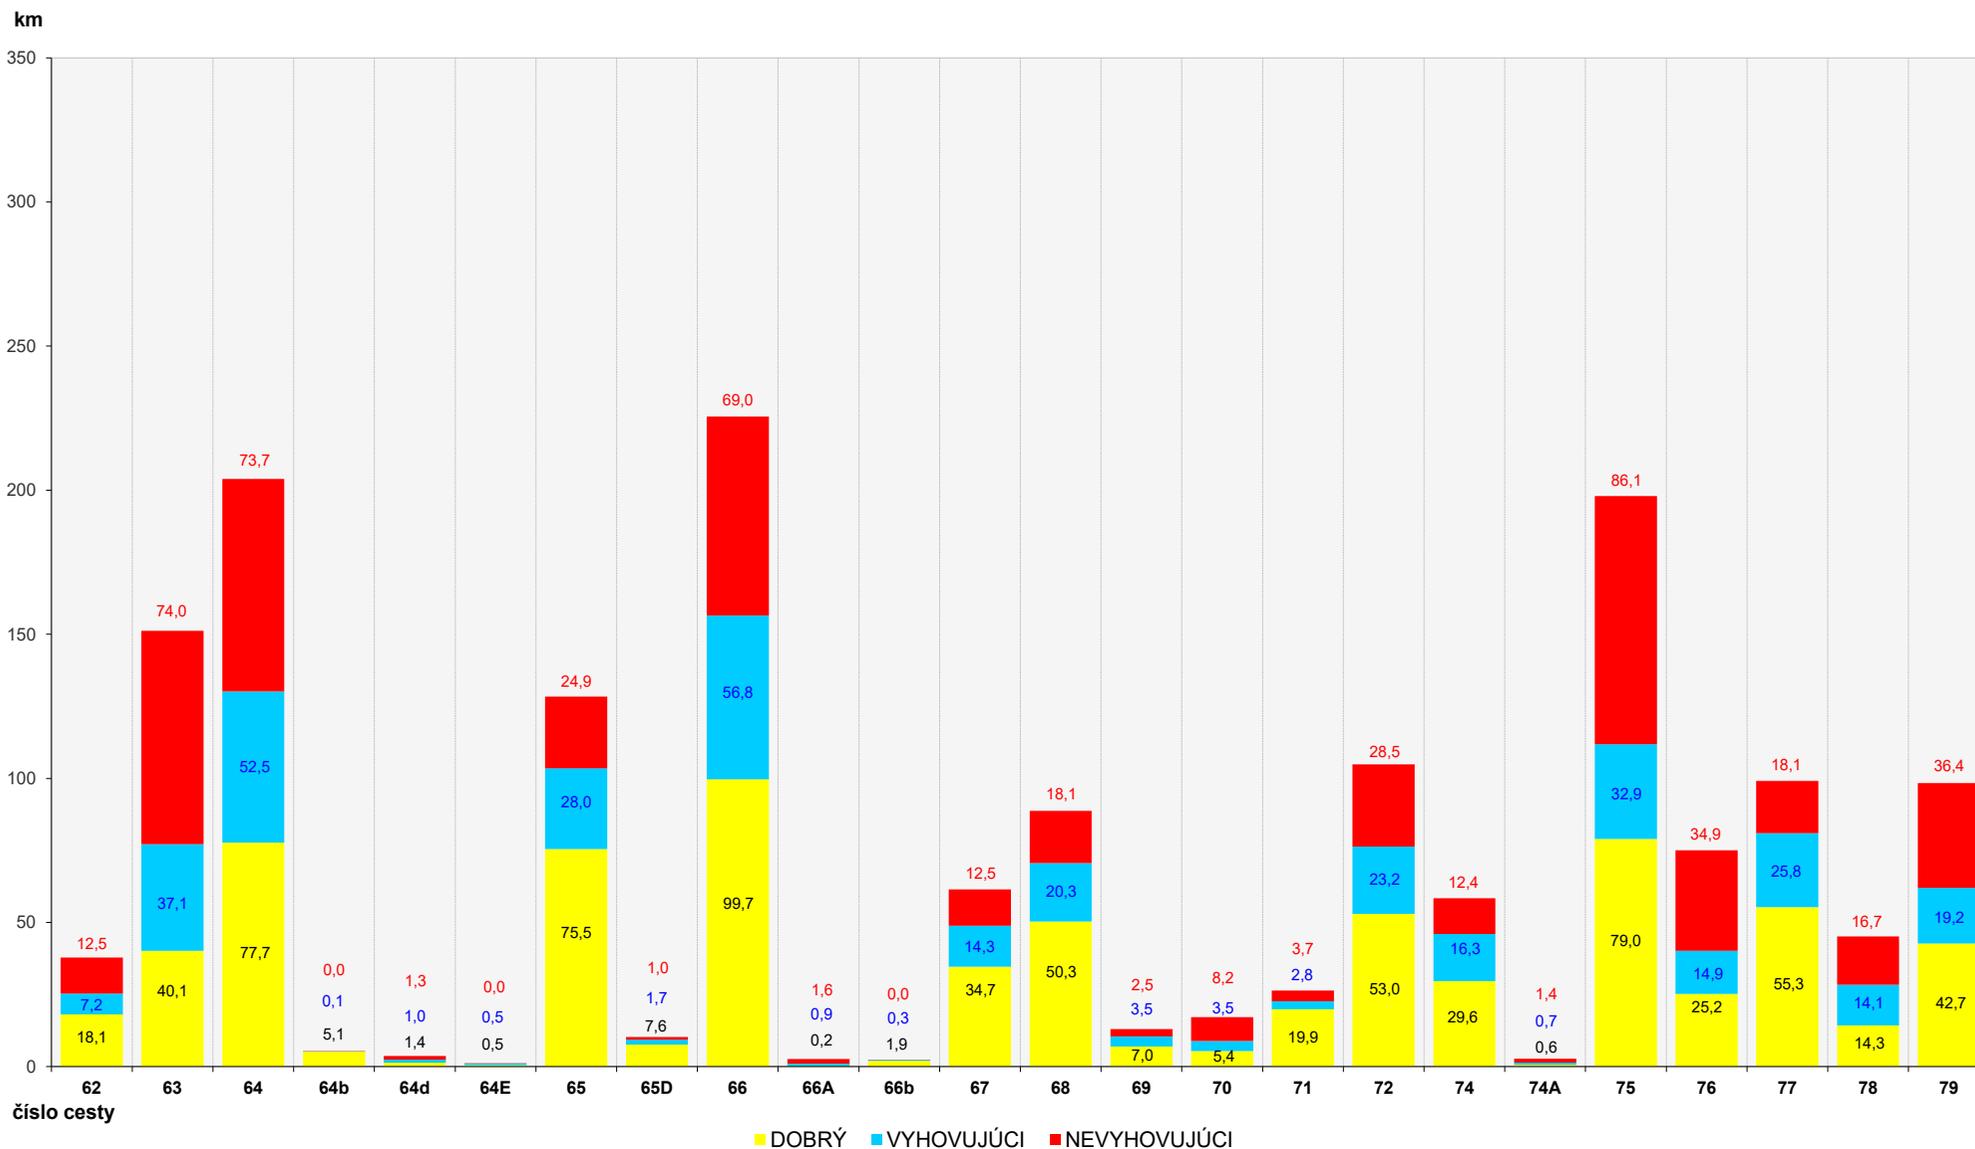
CESTY I. TRIEDY z hľadiska vyjazdených koľají a pozdĺžnej nerovnosti /IRI/

- stav hodnotených ciest na základe meraní vykonaných v roku 2022 diagnostickou technikou

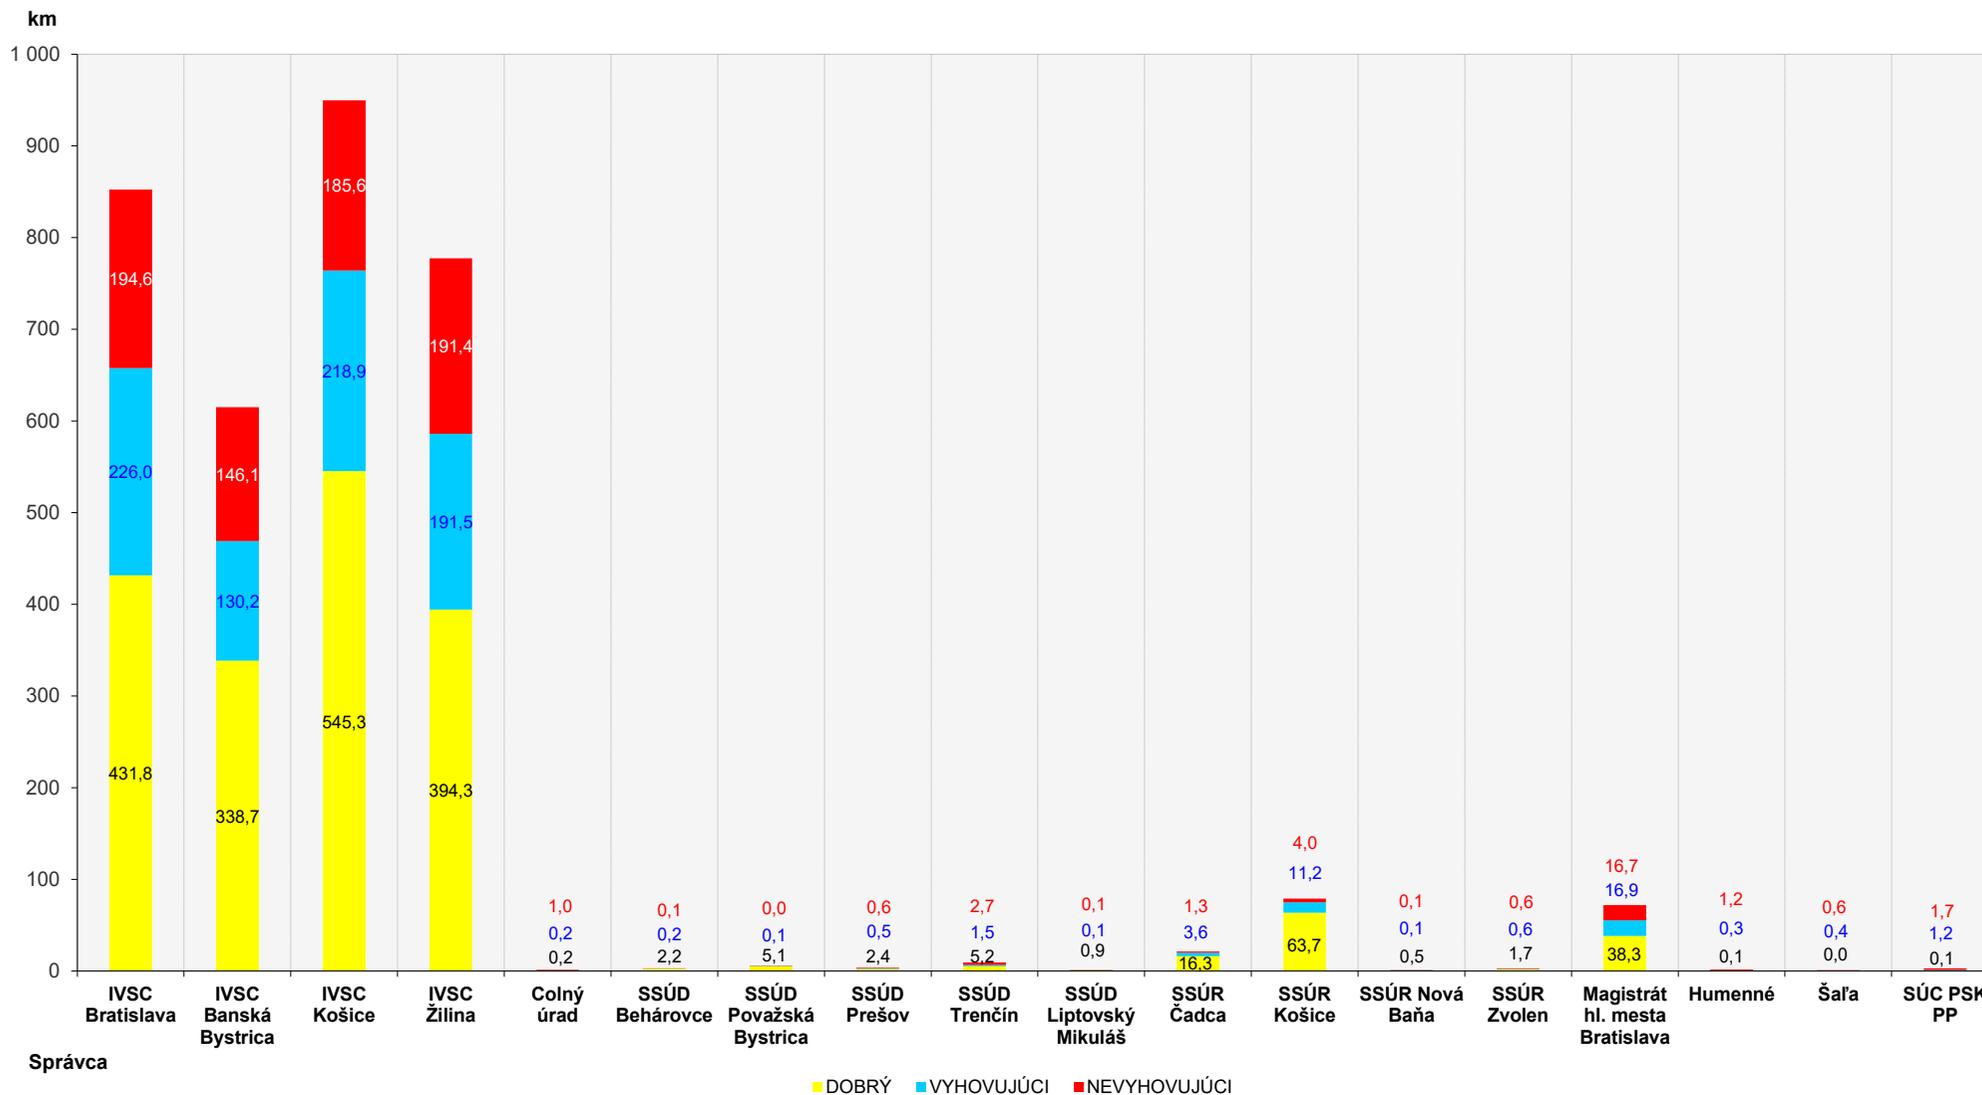
CESTY I. TRIEDY z hľadiska pozdížnej nerovnosti /IRI/

- stav hodnotených ciest na základe meraní vykonaných v roku 2022 diagnostickou technikou

ČLENENIE: VLASTNÍK/SPRÁVCA

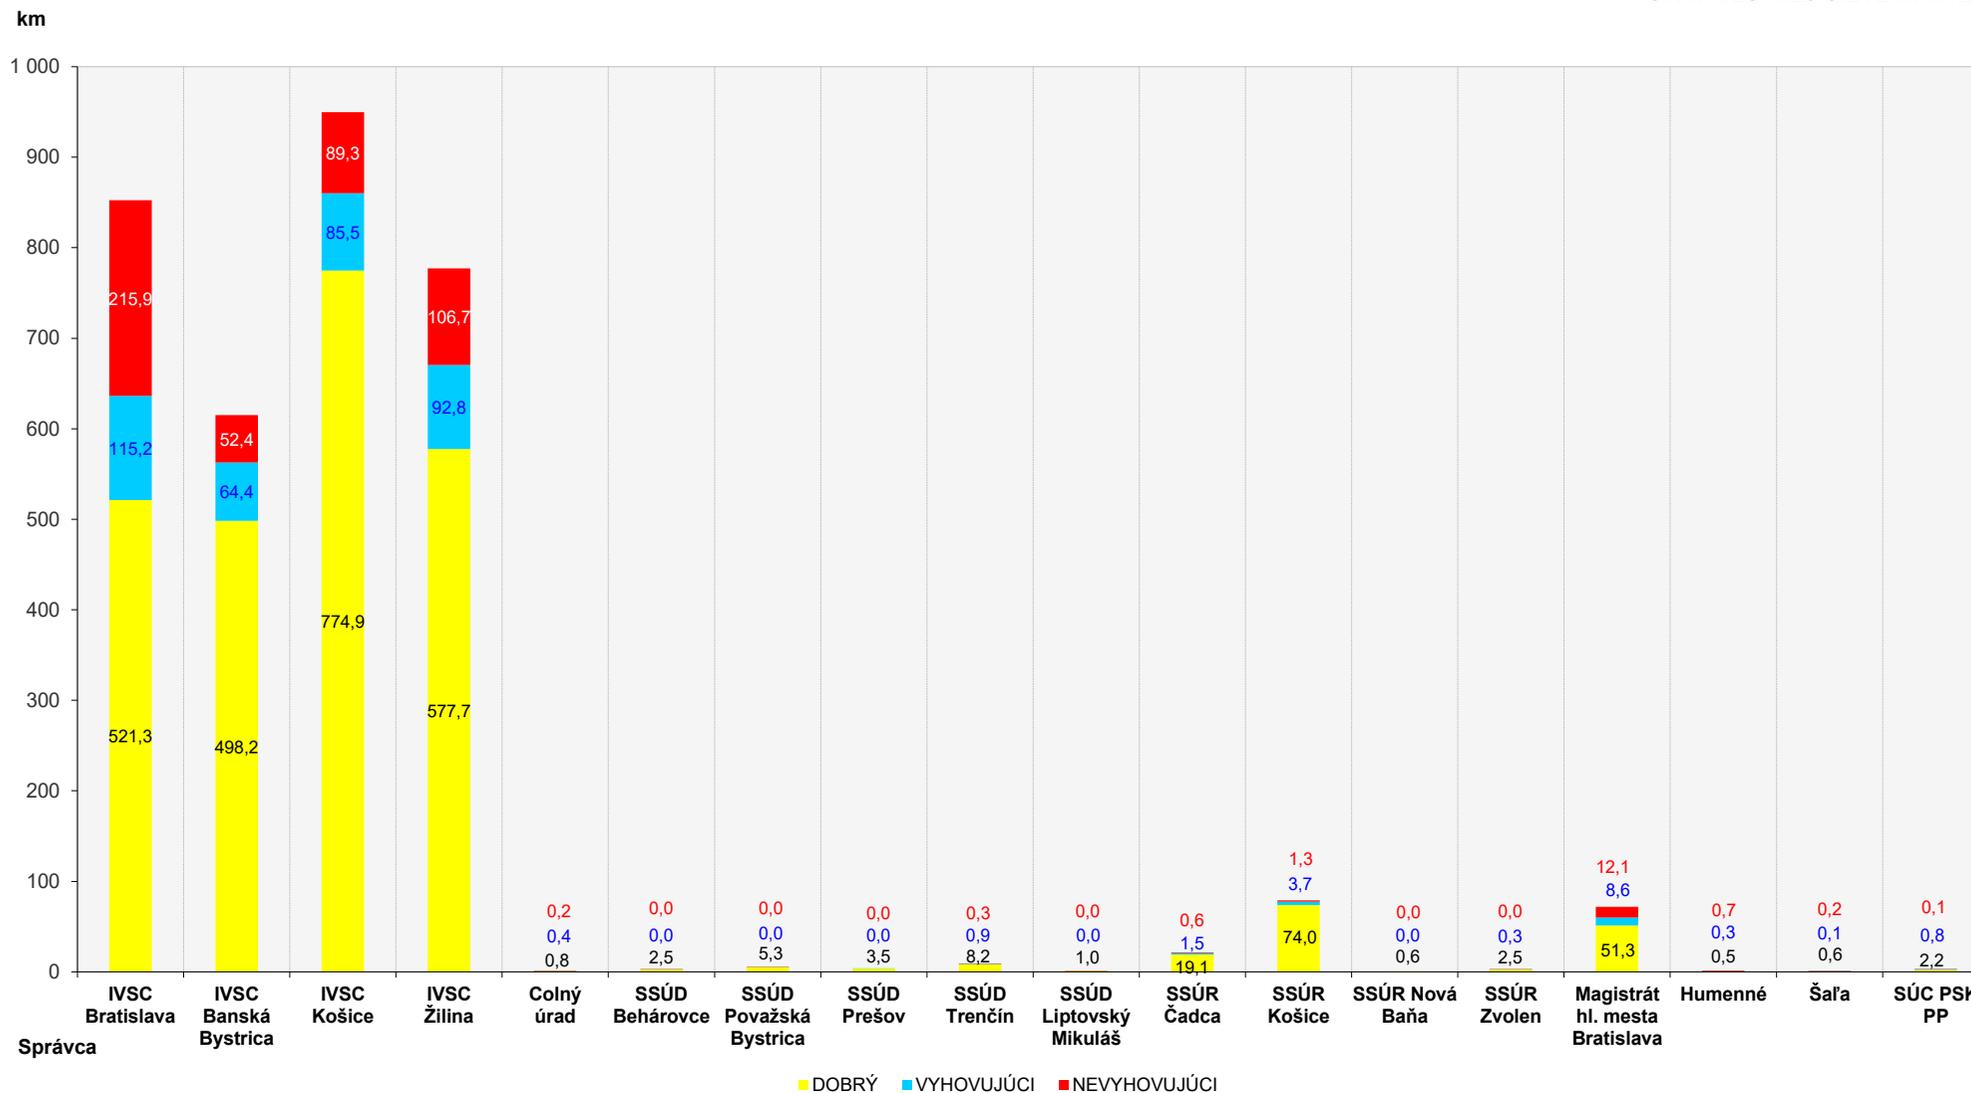
CESTY I. TRIEDY z hľadiska vyjazdených koľají

- stav hodnotených ciest na základe meraní vykonaných v roku 2022 diagnostickou technikou

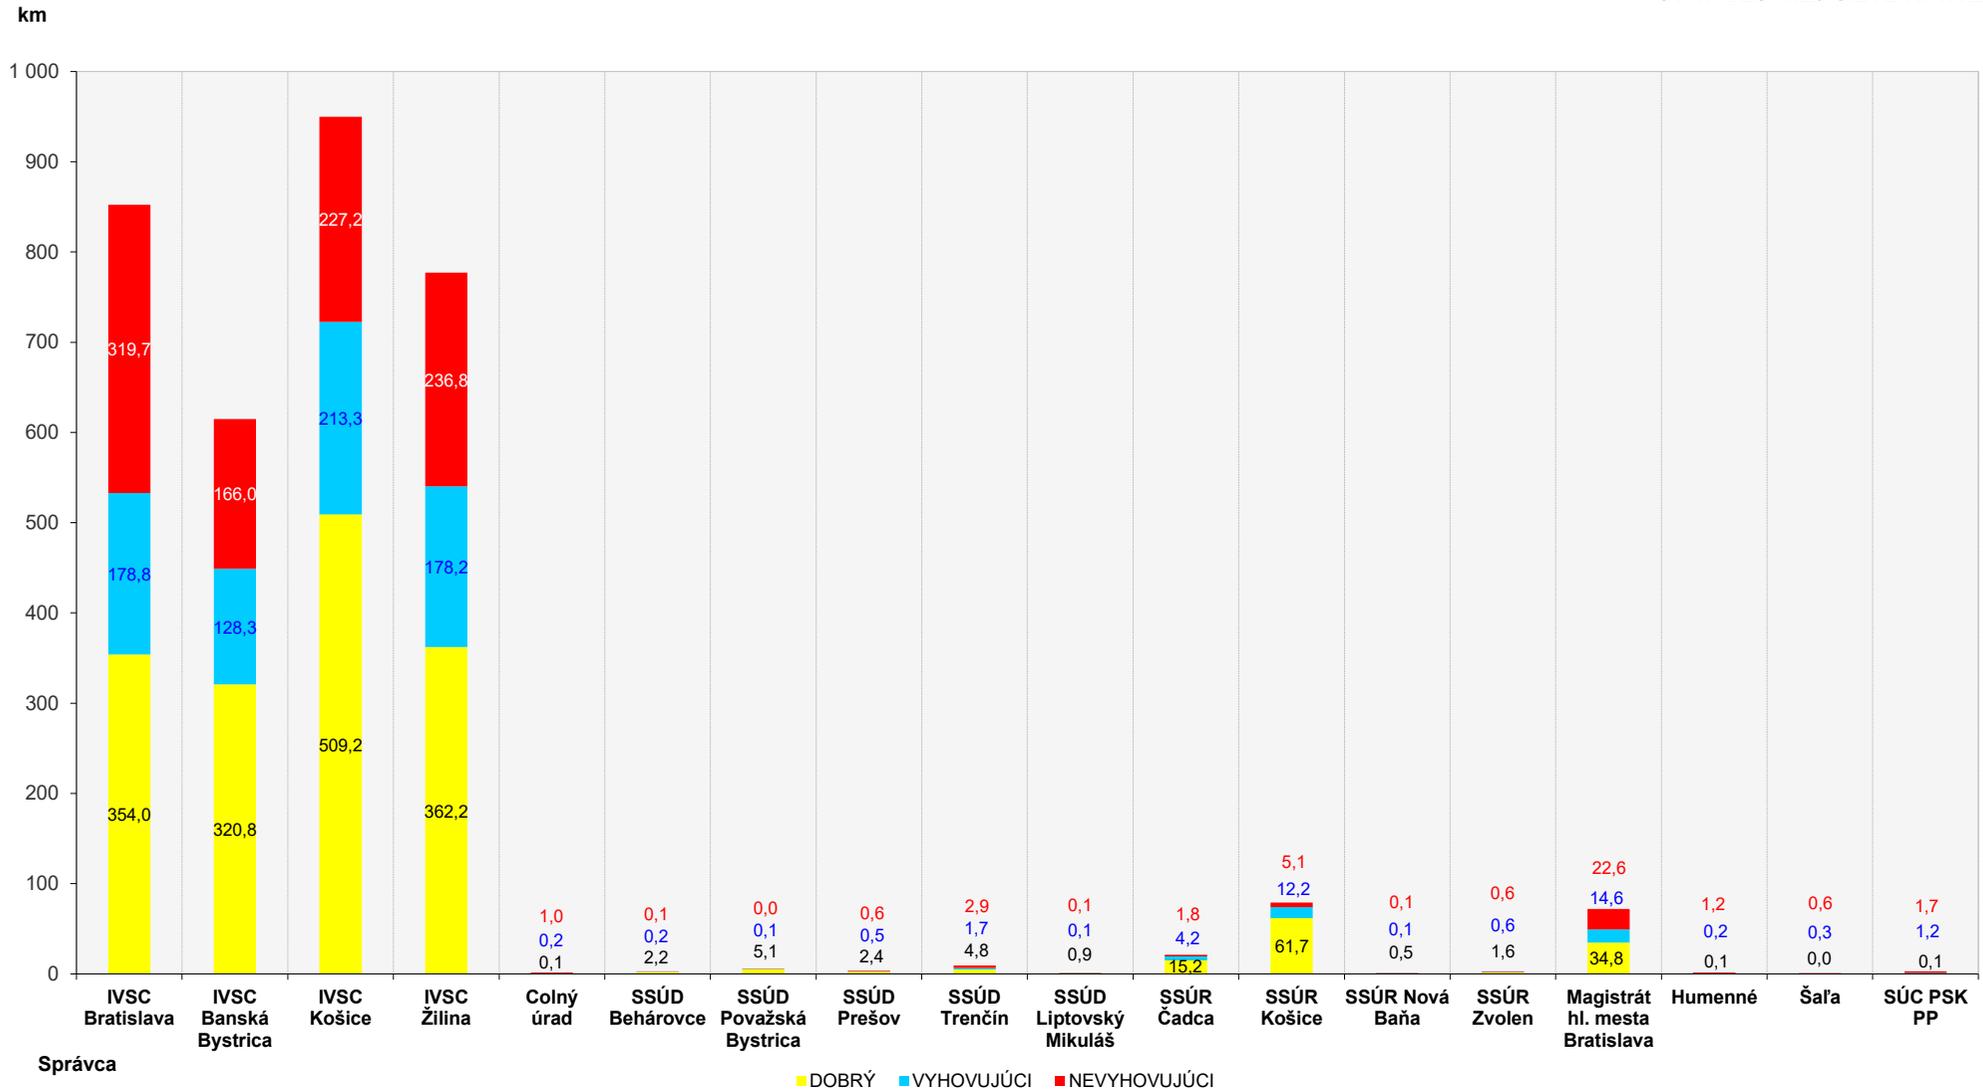
CESTY I. TRIEDY z hľadiska pozdĺžnej nerovnosti /IRI/ a z hľadiska vyjazdených koľají

- stav hodnotených ciest na základe meraní vykonaných v roku 2022 diagnostickou technikou

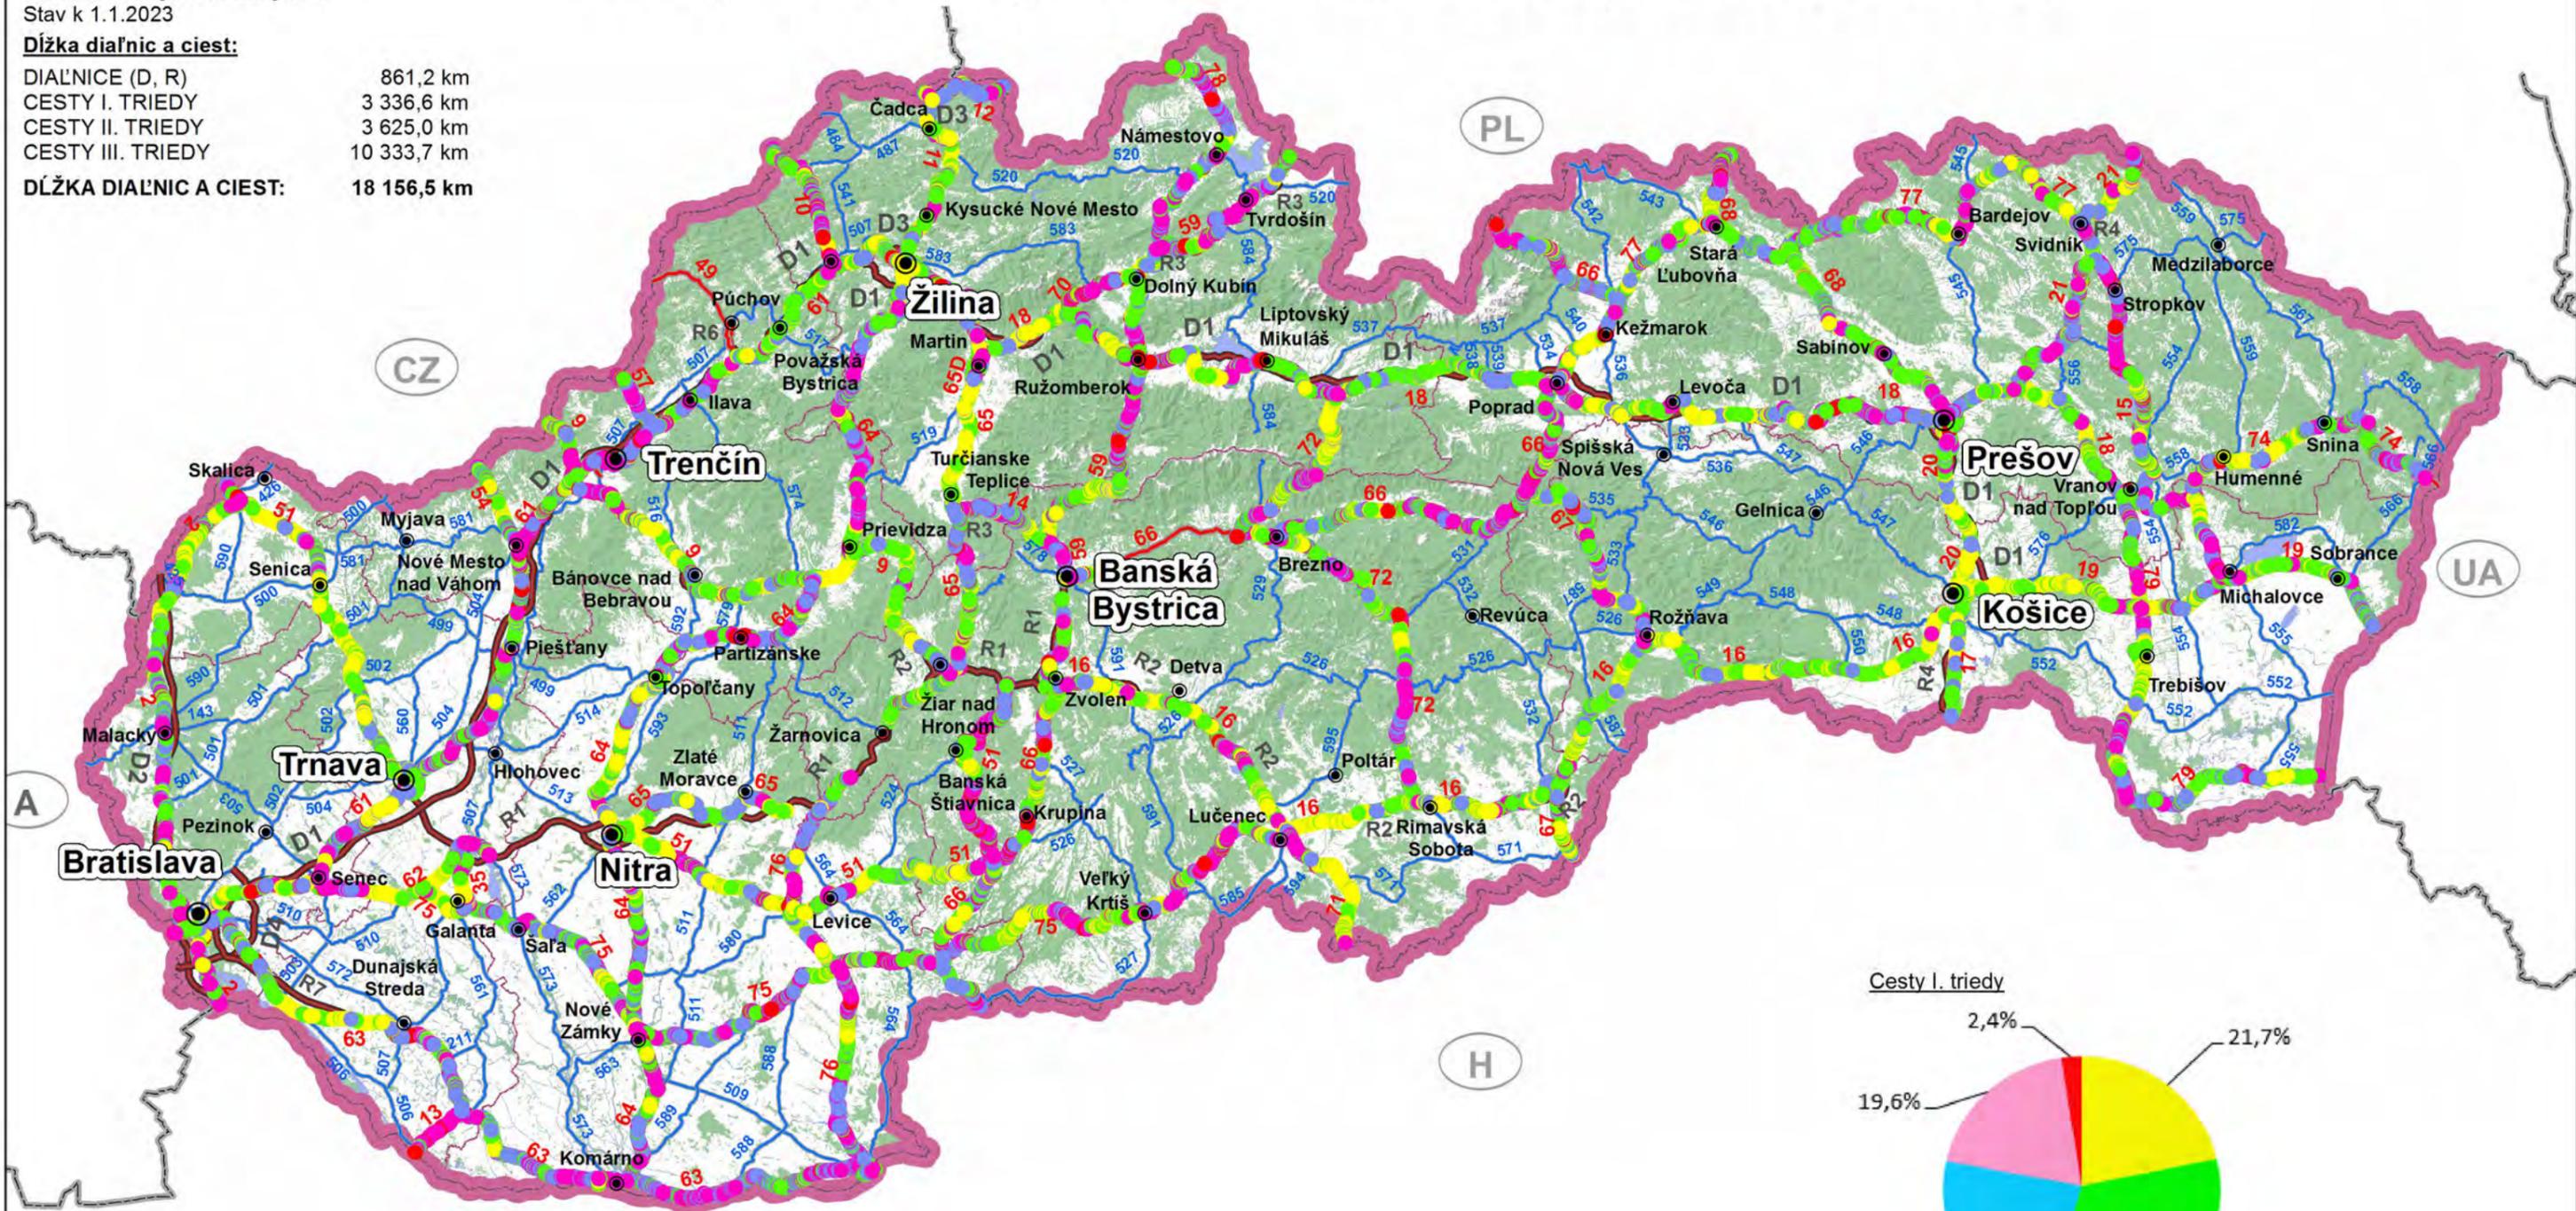
Legenda

I. tr. - Pozdížna nerovnosť (IRI)	Diaľnice a cesty
Výborný stav	D1 Diaľnica
Dobrý stav	50 Cesta I. triedy
Vyhovujúci stav	511 Cesta II. triedy
Nevyhovujúci stav	
Havarijný

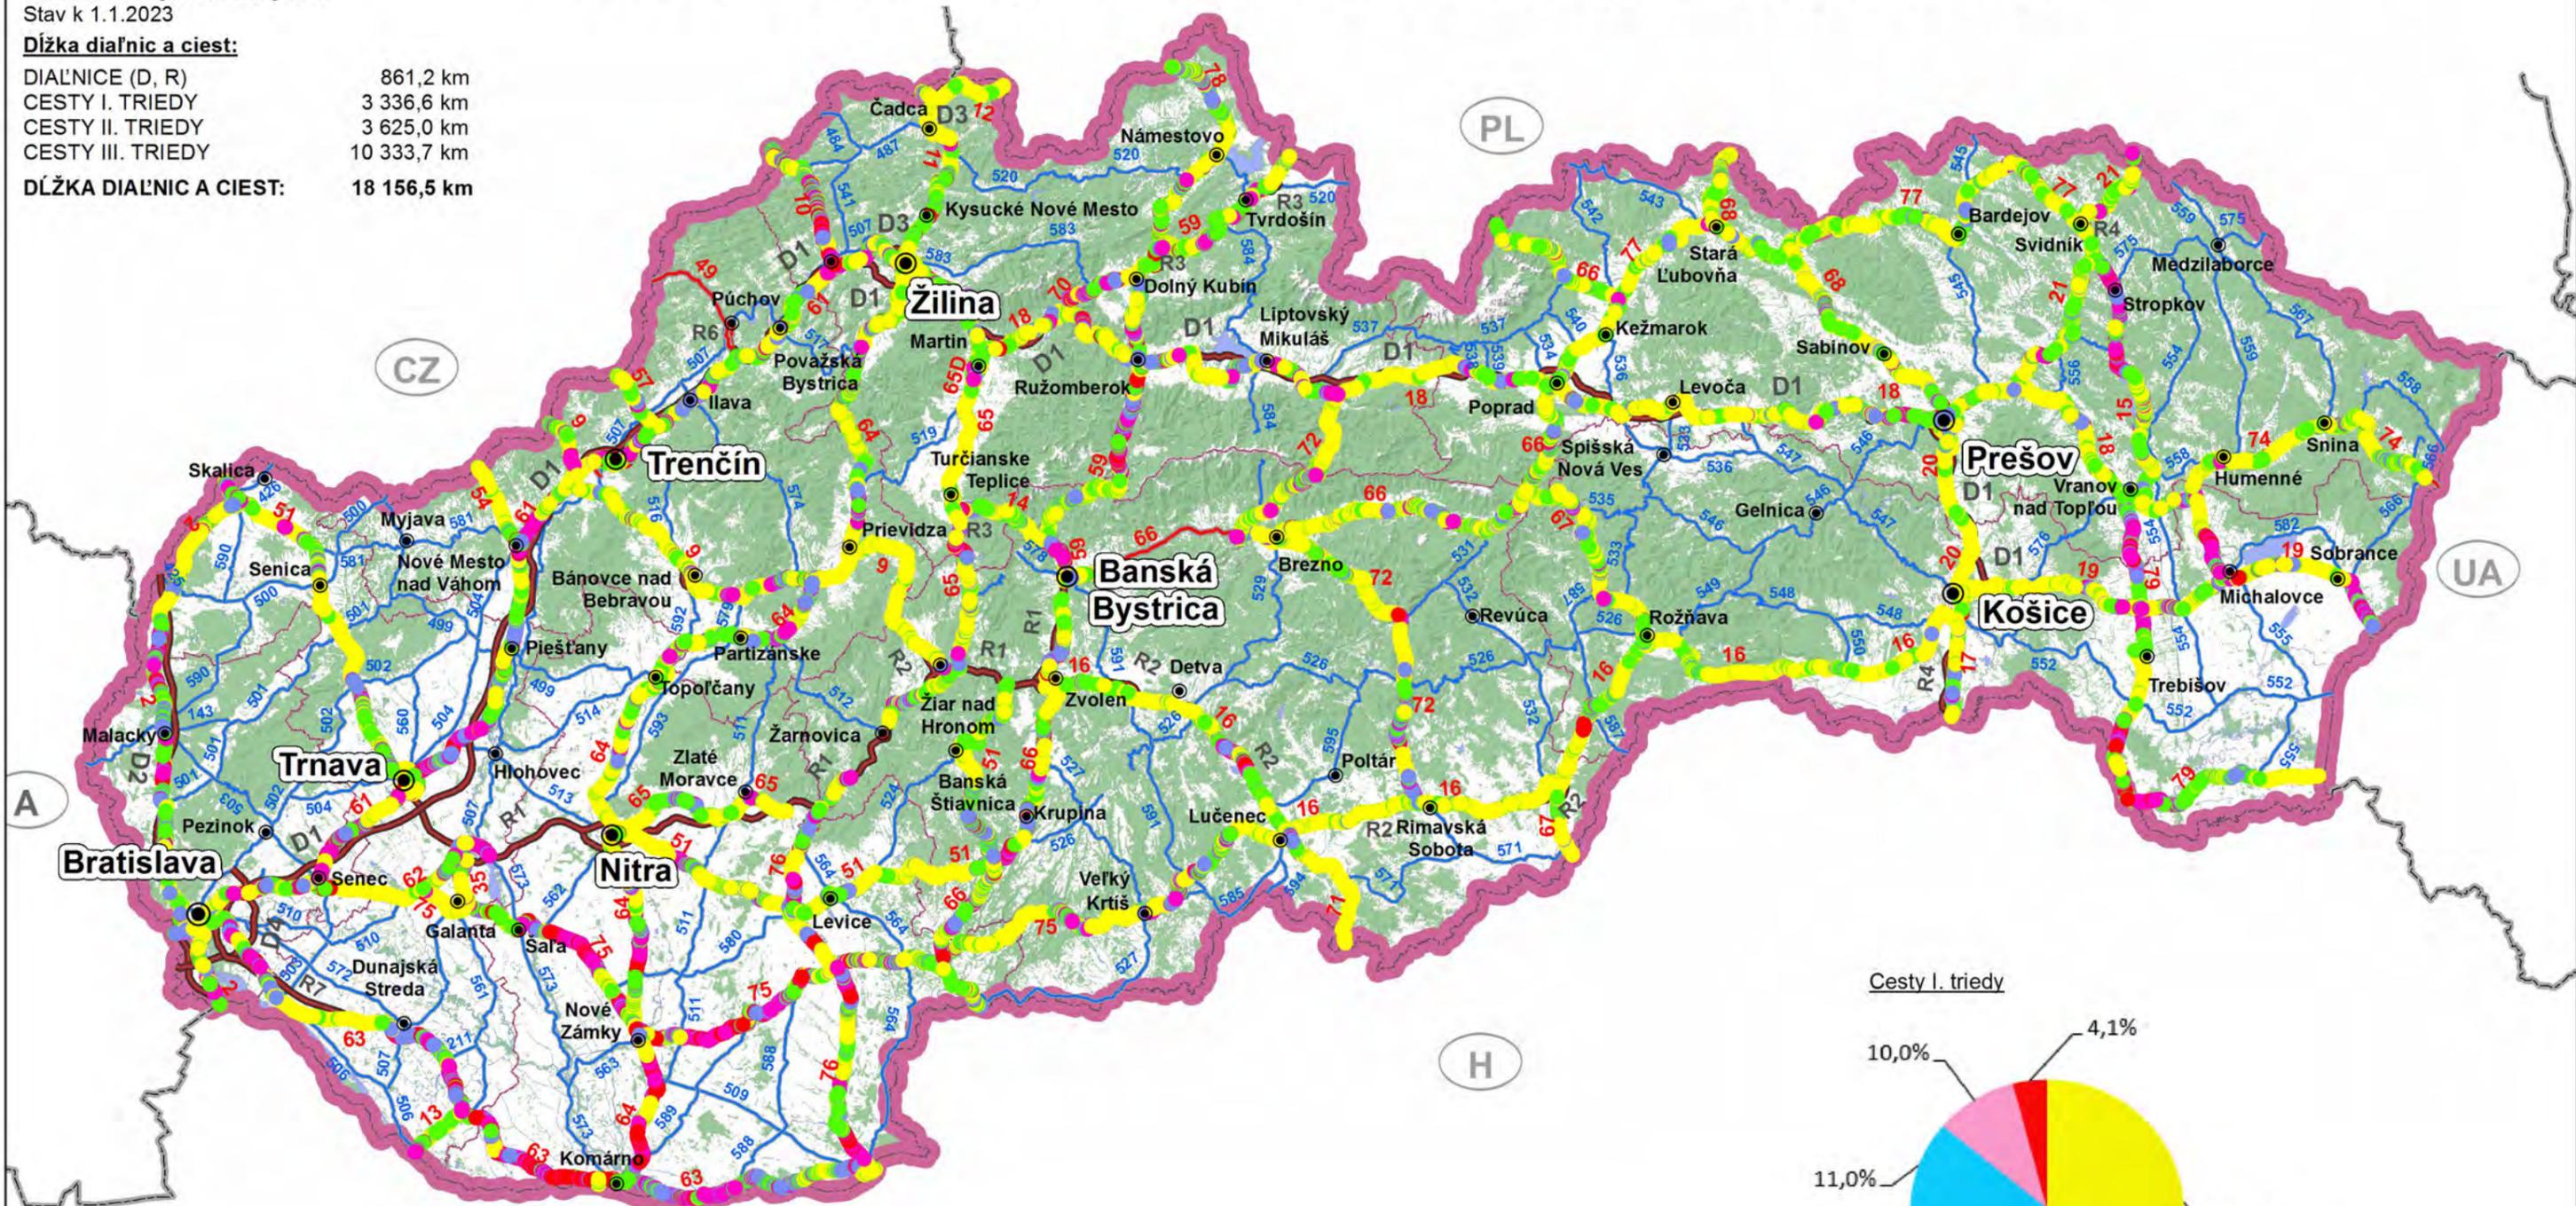
Legenda

I. tr. - Priečna nerovnosť (RUT)	Diaľnice a cesty
■ Výborný stav	— D1 Diaľnica
■ Vyhovujúci stav	— 50 Cesta I. triedy
■ Dobrý stav	— 611 Cesta II. triedy
■ Nevyhovujúci stav	
■ Havarijný stav

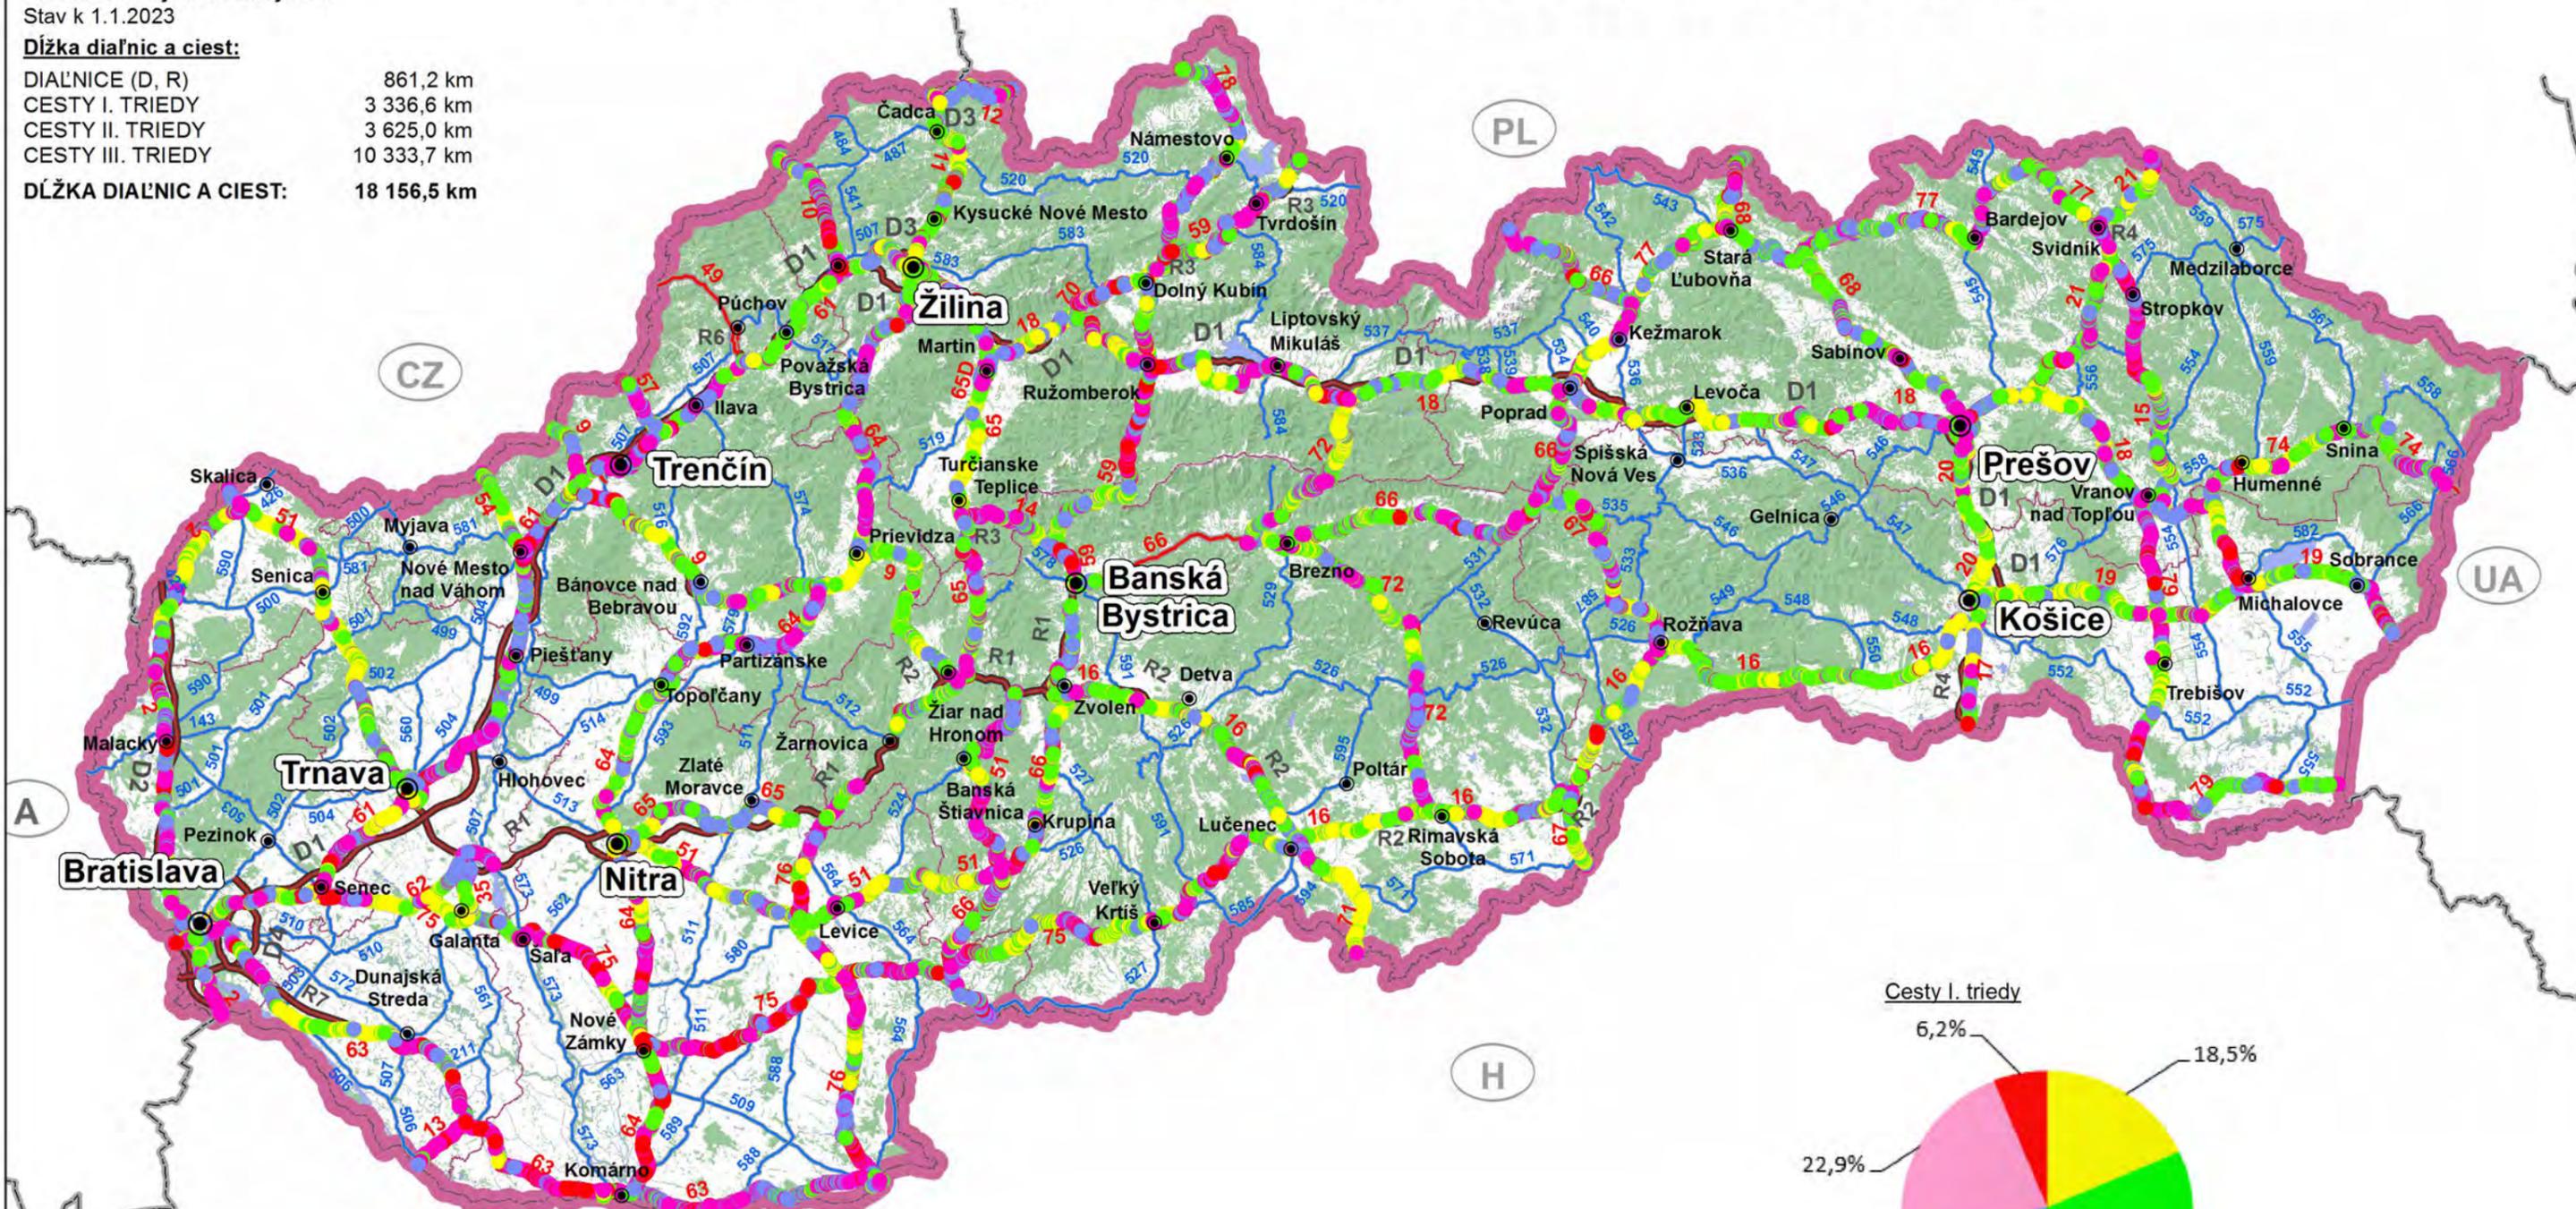
Legenda

I. tr.- Pozdížna a priečna nerovnosť (IRI-RUT)	Diaľnice a cesty
■ Výborný stav	— D1 Diaľnica
■ Vyhovujúci stav	— 50 Cesta I. triedy
■ Dobrý stav	— 611 Cesta II. triedy
■ Nevyhovujúci stav	
■ Havarijný stav

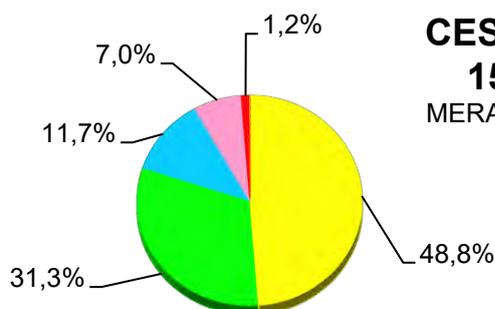
VYJAZDENÉ KOĽAJE

VEĽMI DOBRÝ VD [km]	DOBRÝ D [km]	VYHOVUJÚCI V [km]	NEVYHOVUJ. NV [km]	HAVARIJNÝ H [km]
741,0	475,7	177,7	106,5	18,5

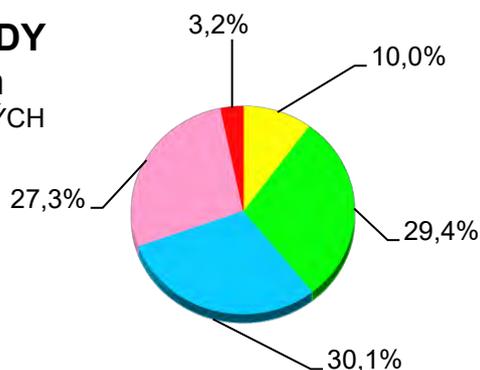
POZDĹŽNA NEROVNOSŤ /IRI/

VEĽMI DOBRÝ VD [km]	DOBRÝ D [km]	VYHOVUJÚCI V [km]	NEVYHOVUJ. NV [km]	HAVARIJNÝ H [km]
151,8	446,3	456,9	415,2	49,1

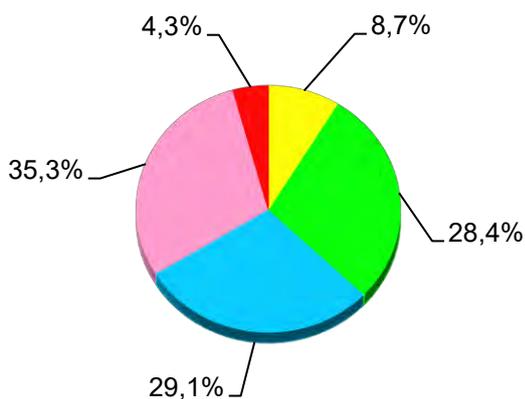
VEĽMI DOBRÝ VD [km]	DOBRÝ D [km]	VYHOVUJÚCI V [km]	NEVYHOVUJ. NV [km]	HAVARIJNÝ H [km]
132,8	431,6	441,4	448,3	65,3
