Odbor cestnej databanky - 2100

CELKOVÝ PREHĽAD STAVU VOZOVIEK DIALNIC A CIEST SR

Stav cestnej siete k: 1.1.2023

2. Profilograph – základné informácie o diagnostickom zariadení

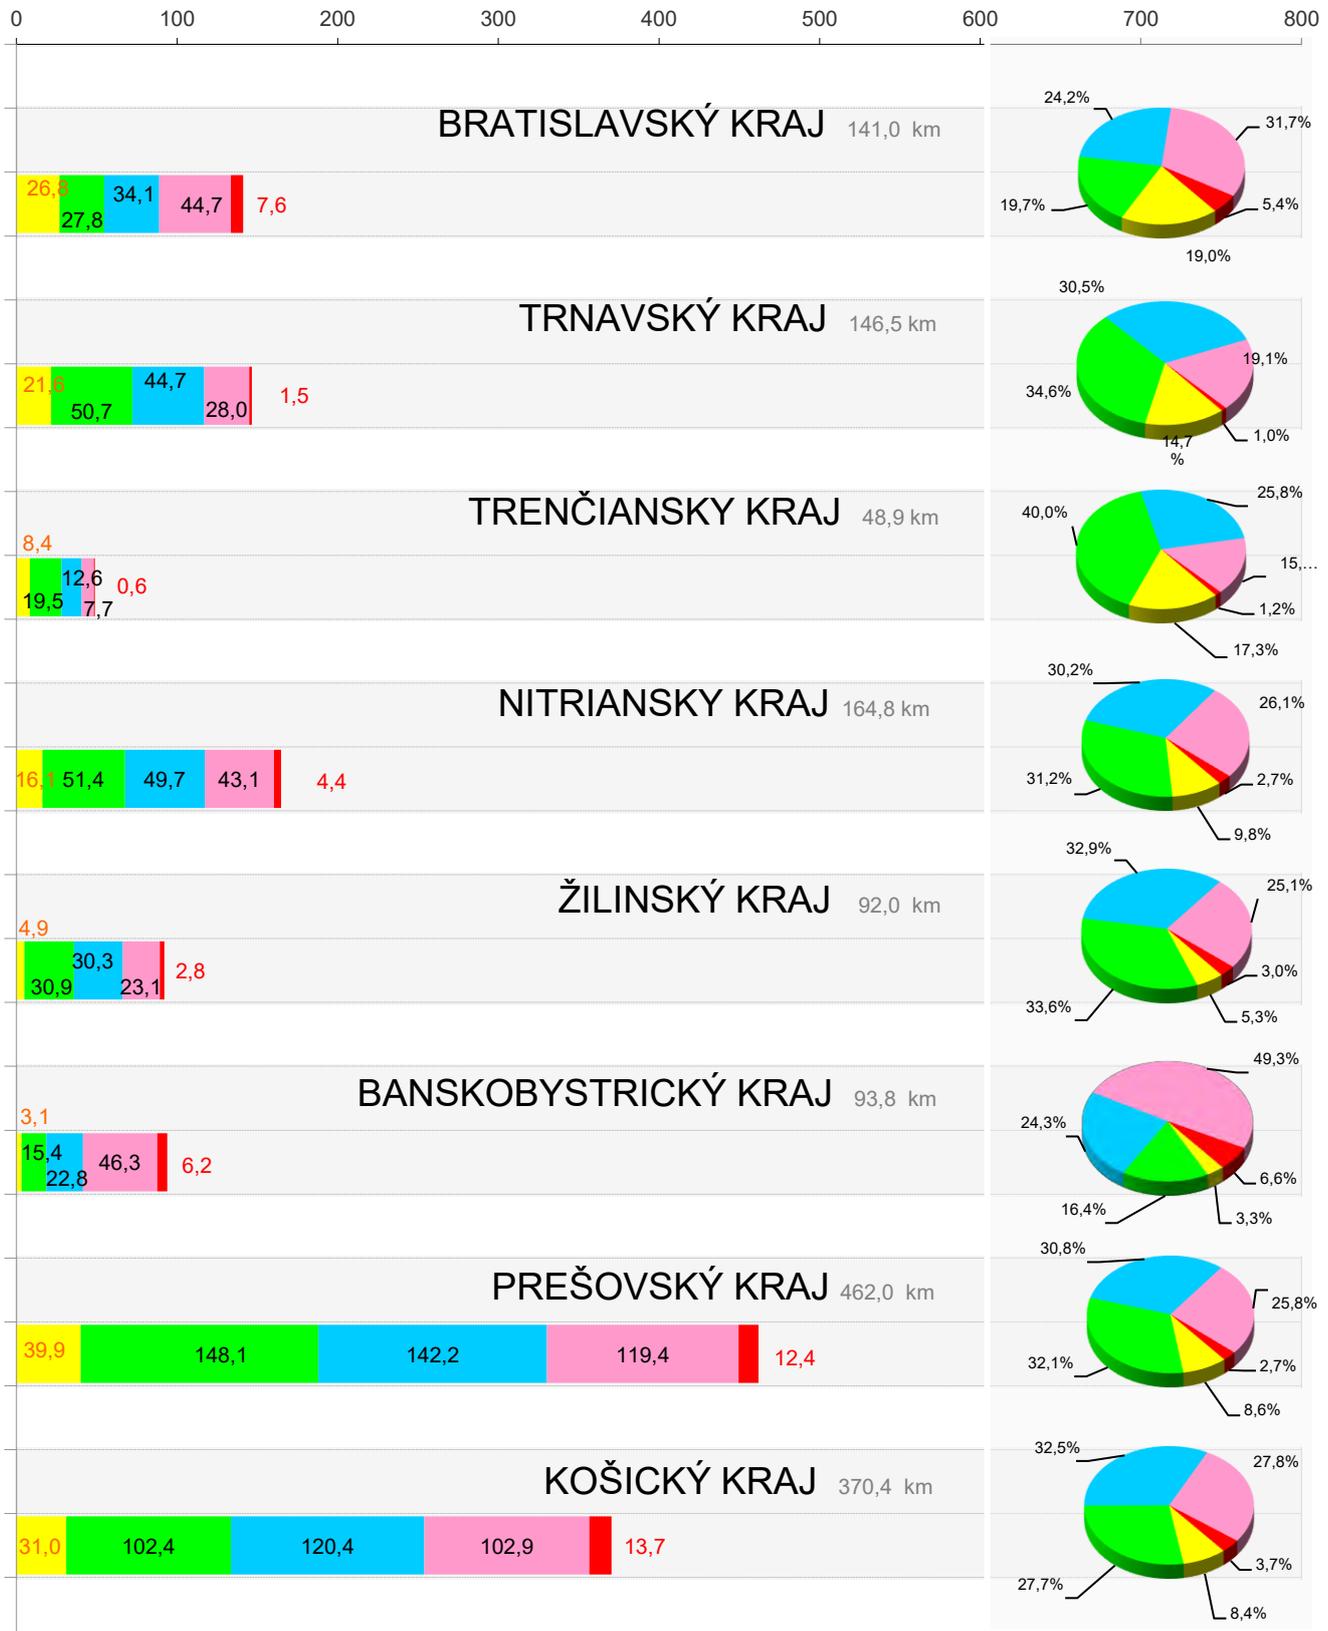
CESTY II. TRIEDY z hľadiska pozdĺžnej nerovnosti /IRI/

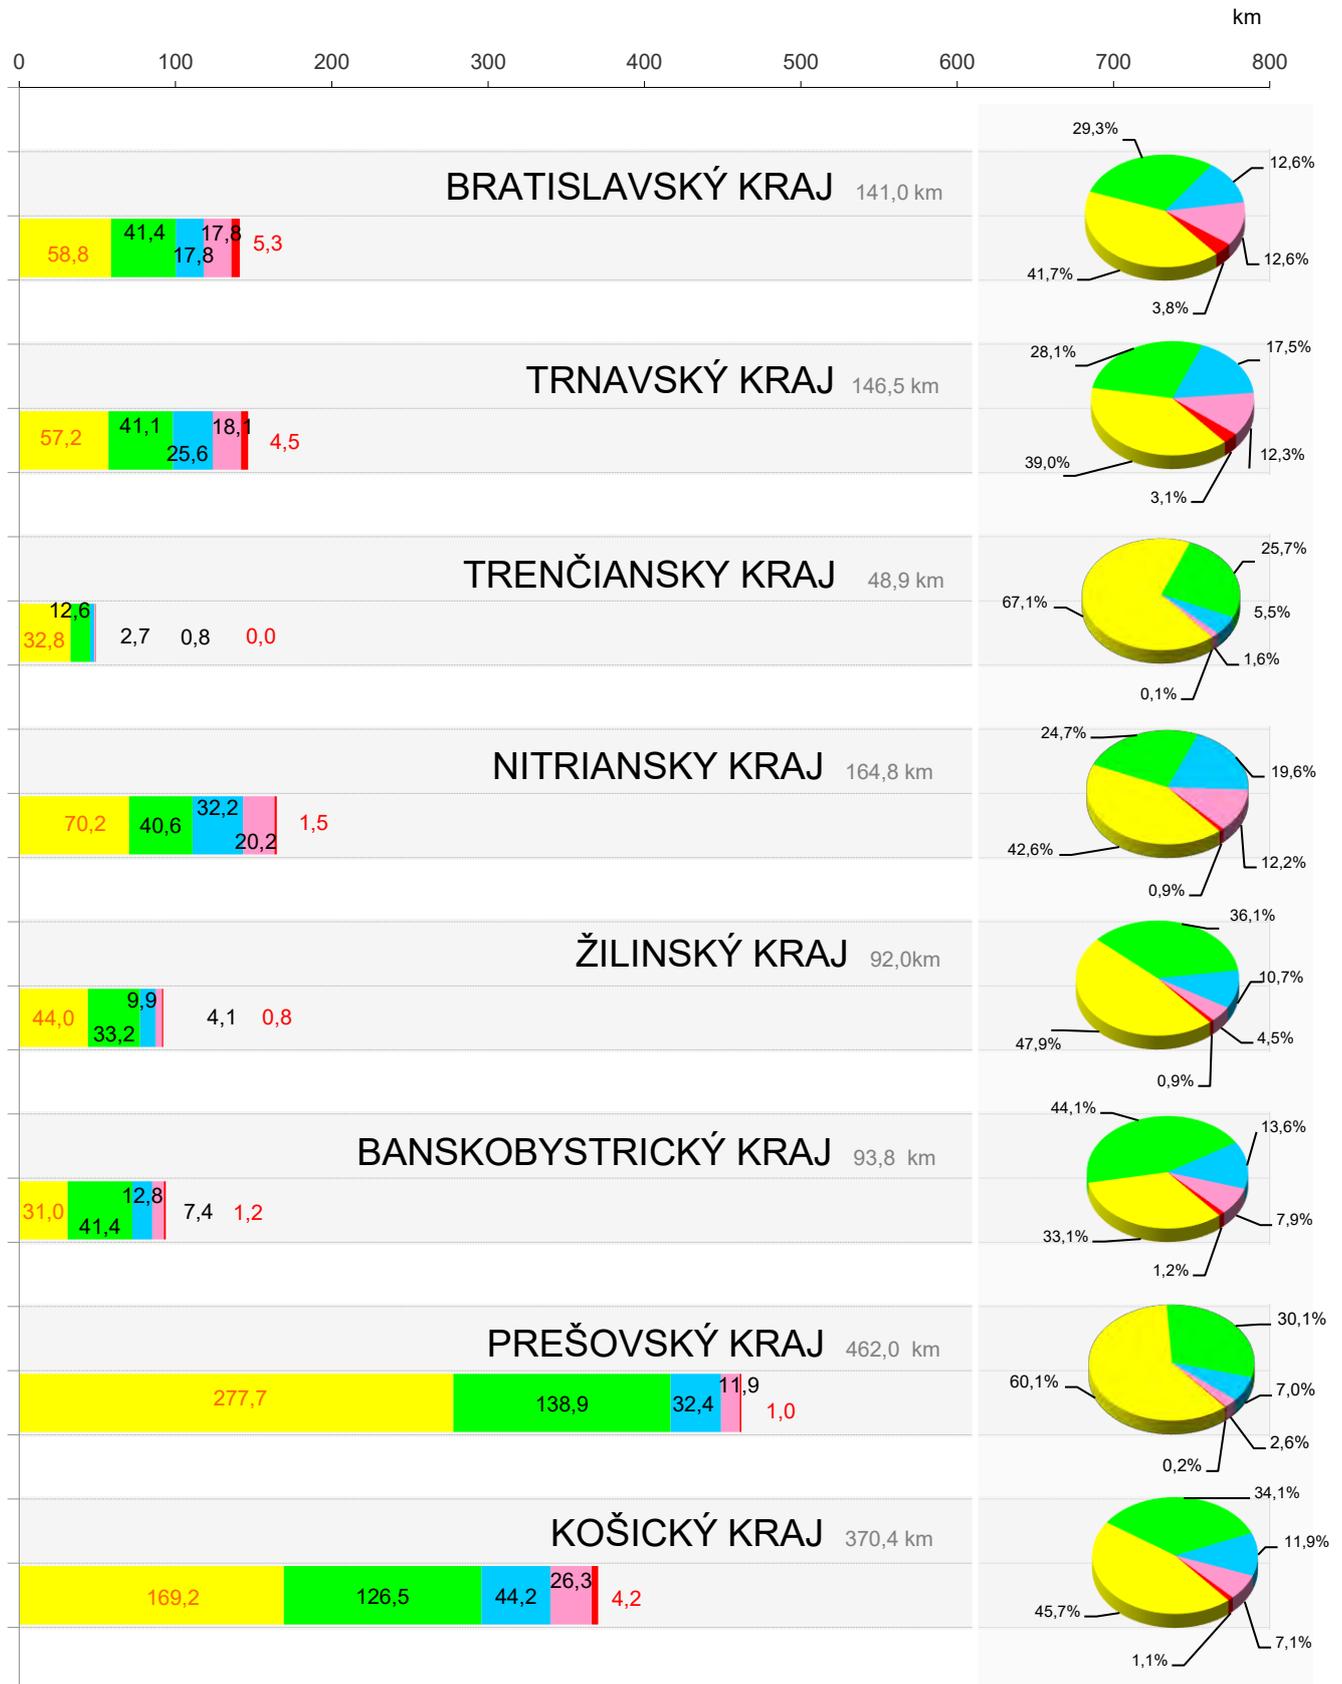
CESTY II. TRIEDY z hľadiska vyjazdených koľají

ÚZEMNÉ ČLENENIE: SR - KRAJE

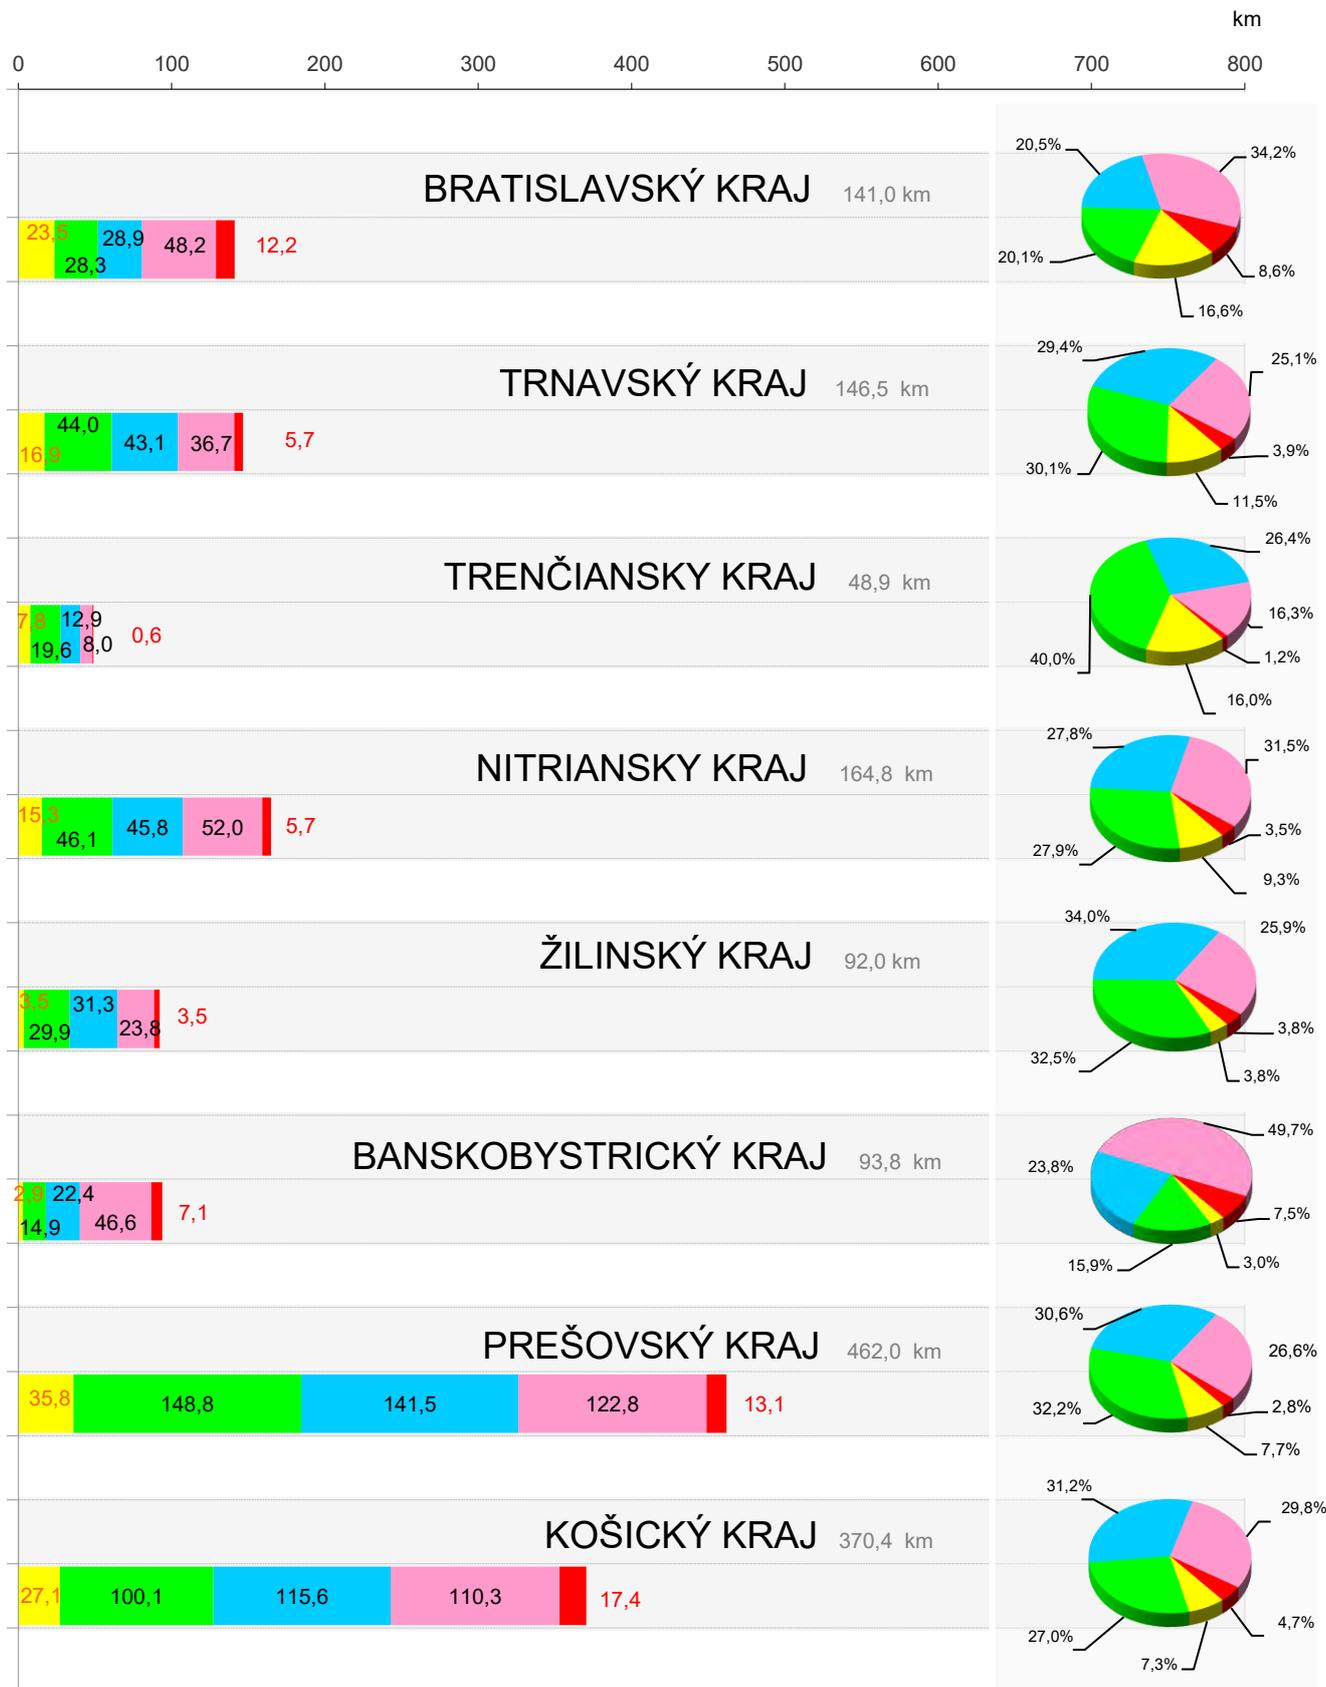
CESTY II. TRIEDY z hľadiska vyjazdených koľají a pozdĺžnej nerovnosti /IRI/

ÚZEMNÉ ČLENENIE: SR - KRAJE

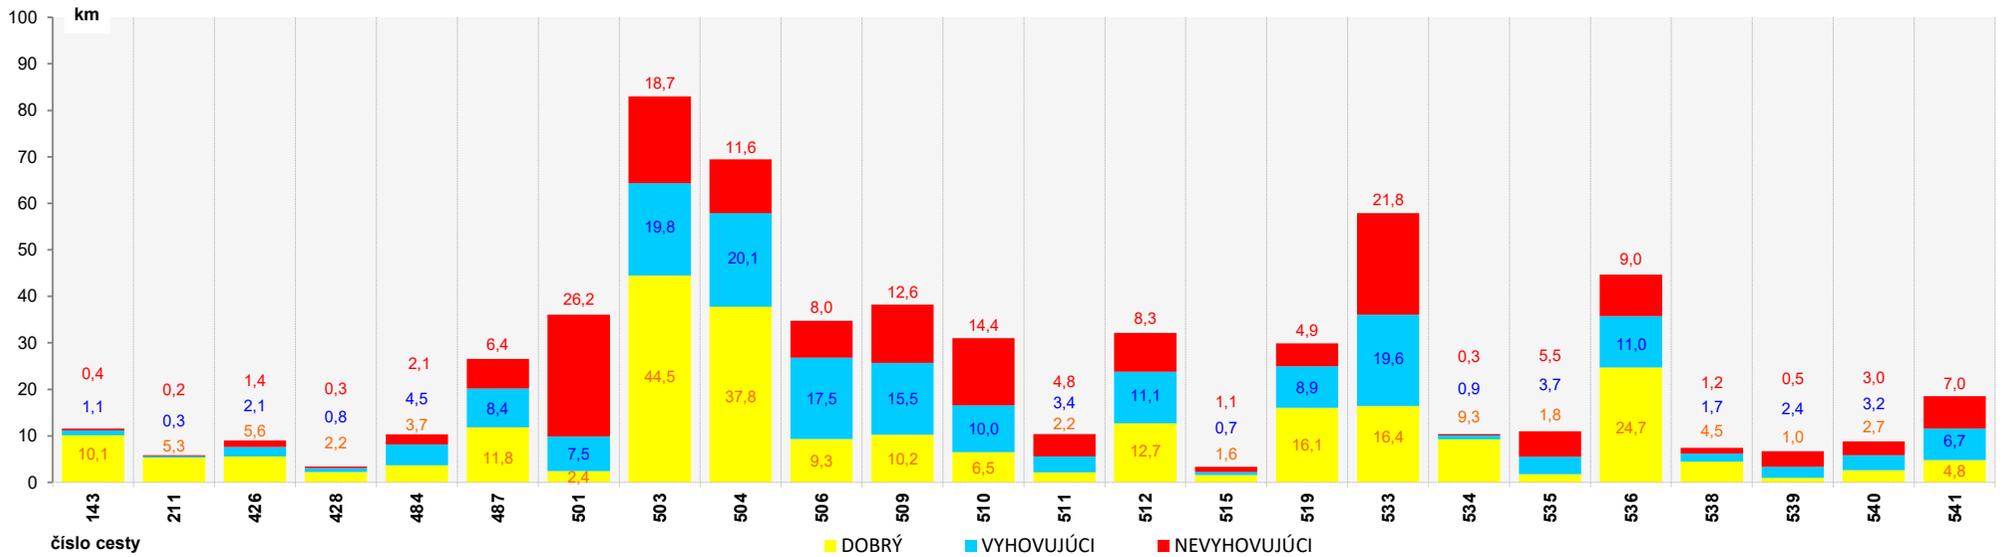
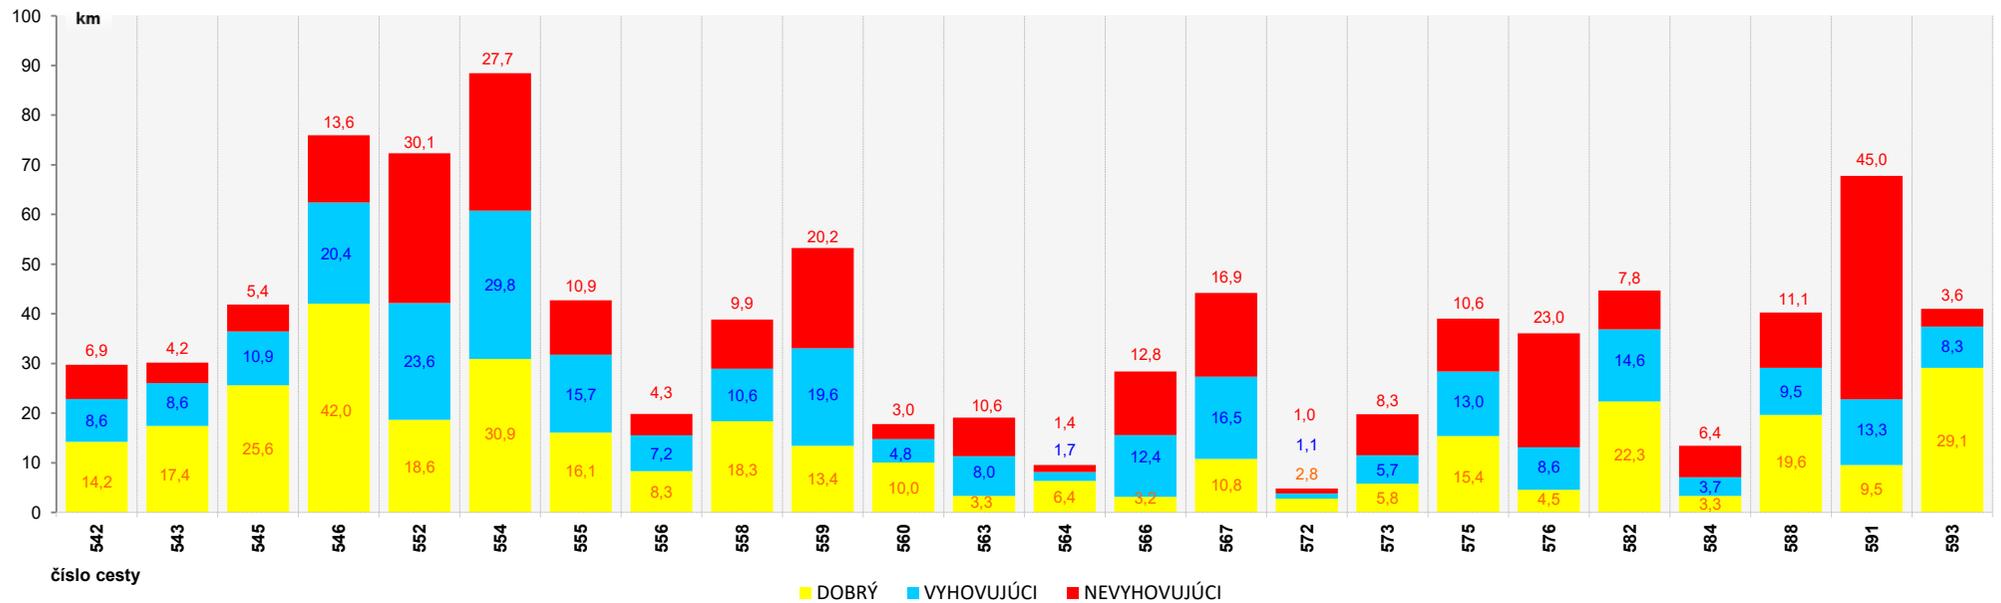
CESTY II. TRIEDY z hľadiska pozdĺžnej nerovnosti /IRI/

- stav hodnotených ciest na základe meraní vykonaných diagnostickou technikou

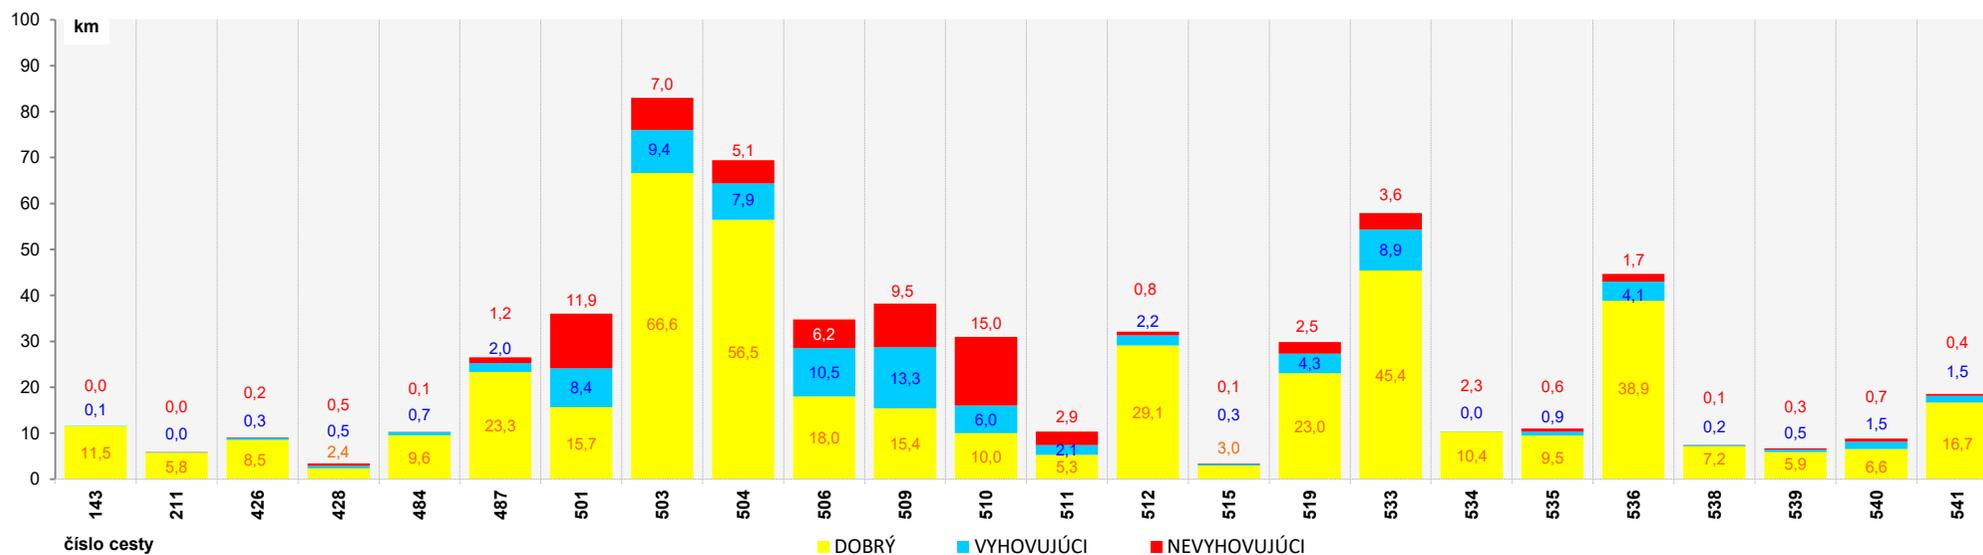
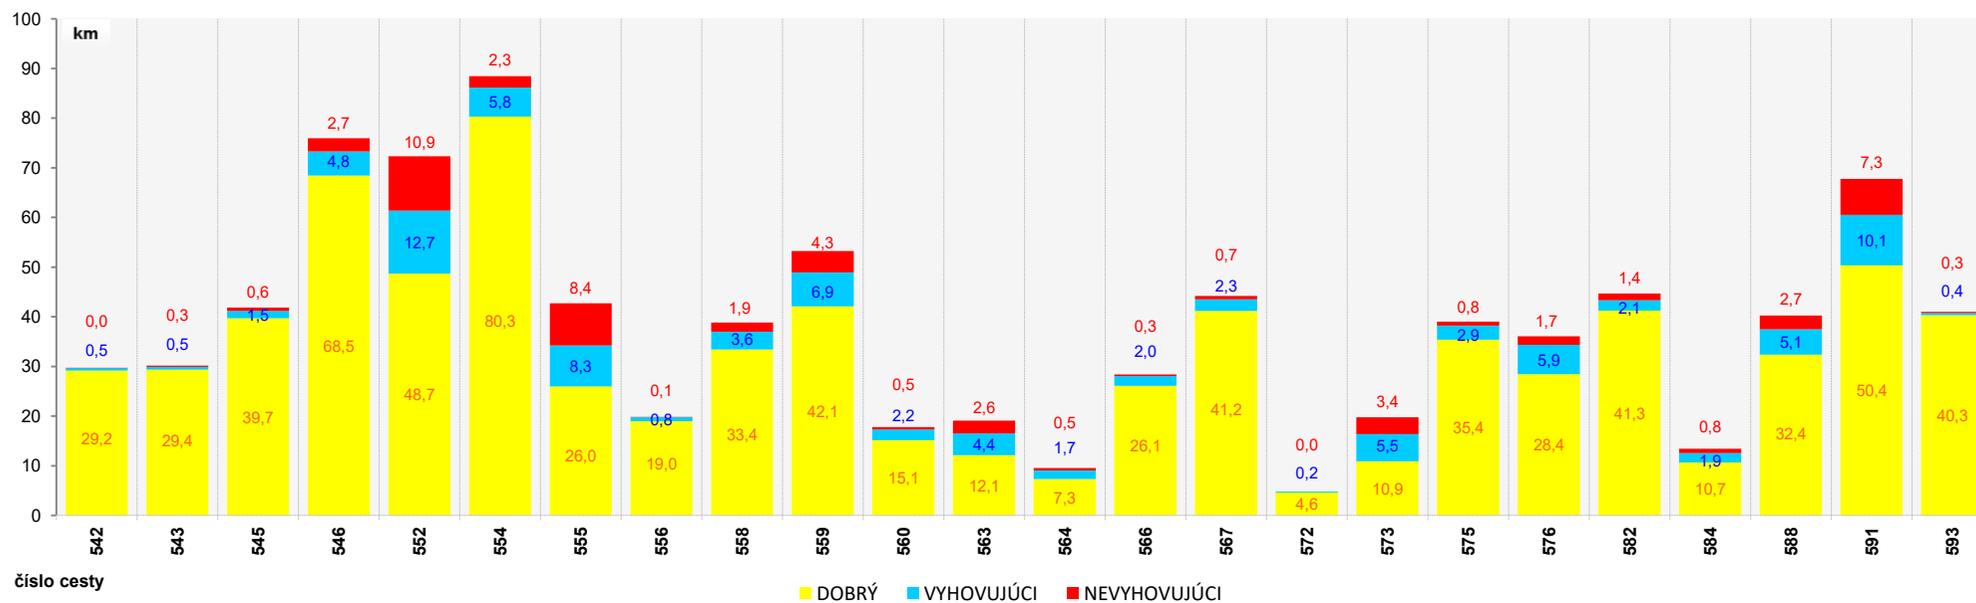
CESTY II. TRIEDY z hľadiska vyjazdených koľají

- stav hodnotených ciest na základe meraní vykonaných diagnostickou technikou

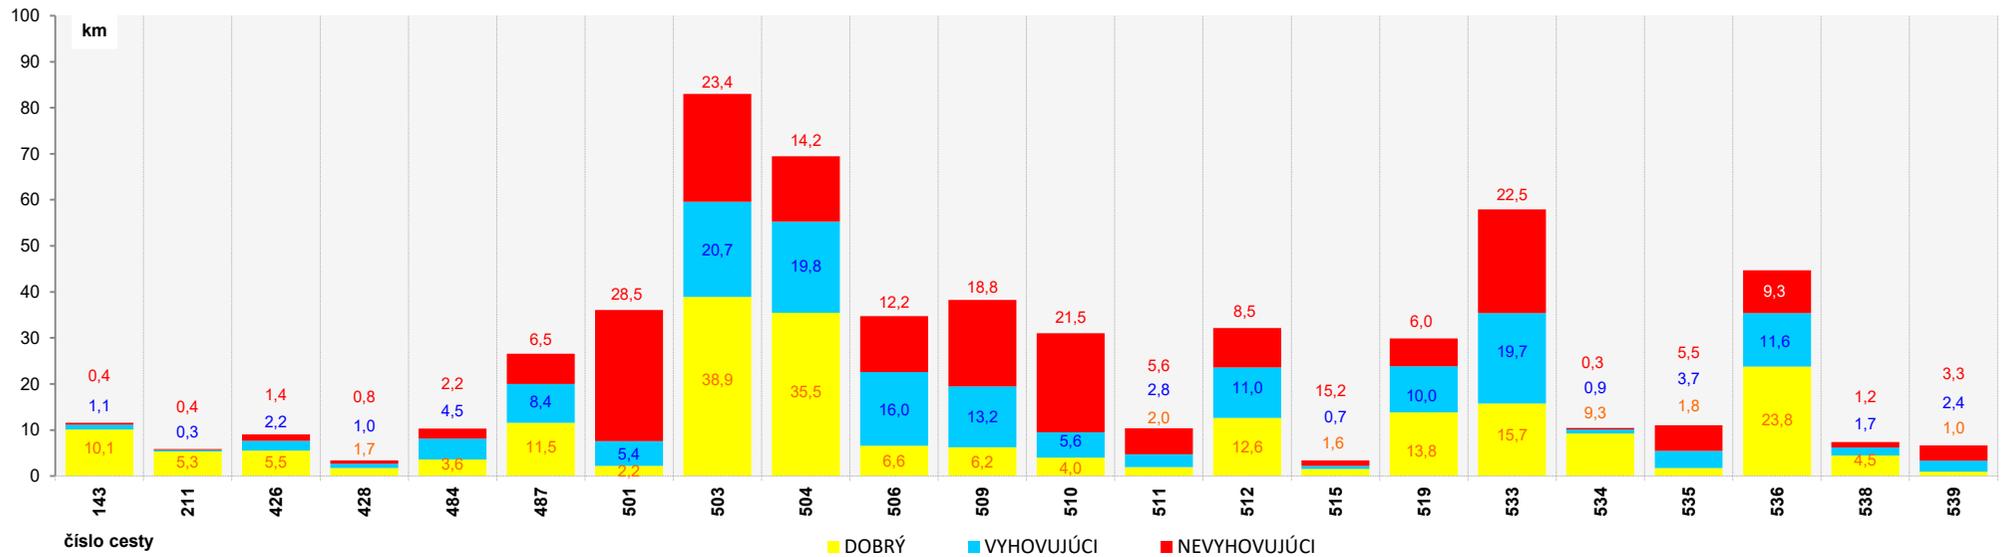
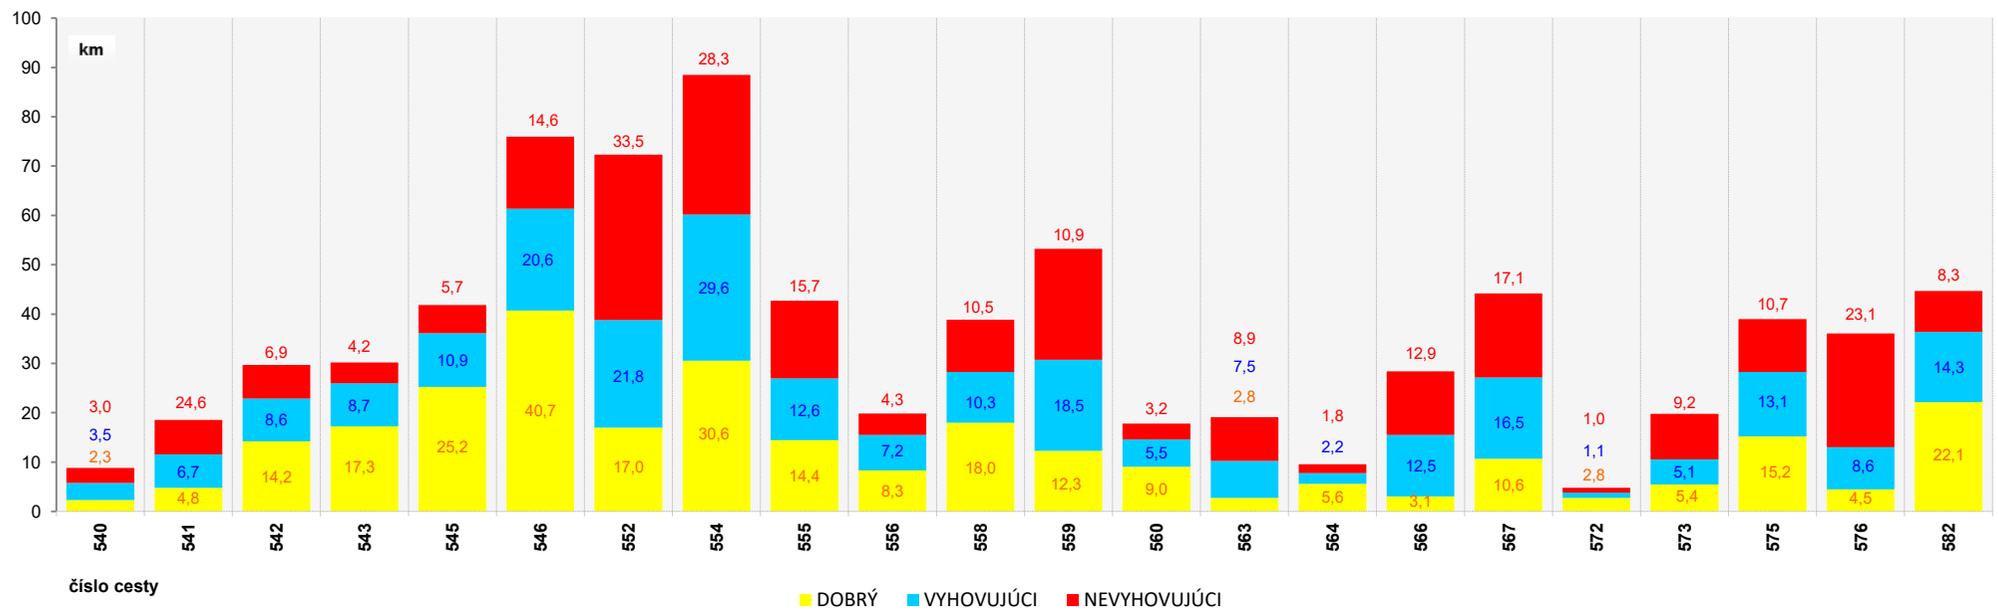
CESTY II. TRIEDY z hľadiska vyjazdených koľají a pozdížnej nerovnosti /IRI/

- stav hodnotených ciest na základe meraní vykonaných diagnostickou technikou

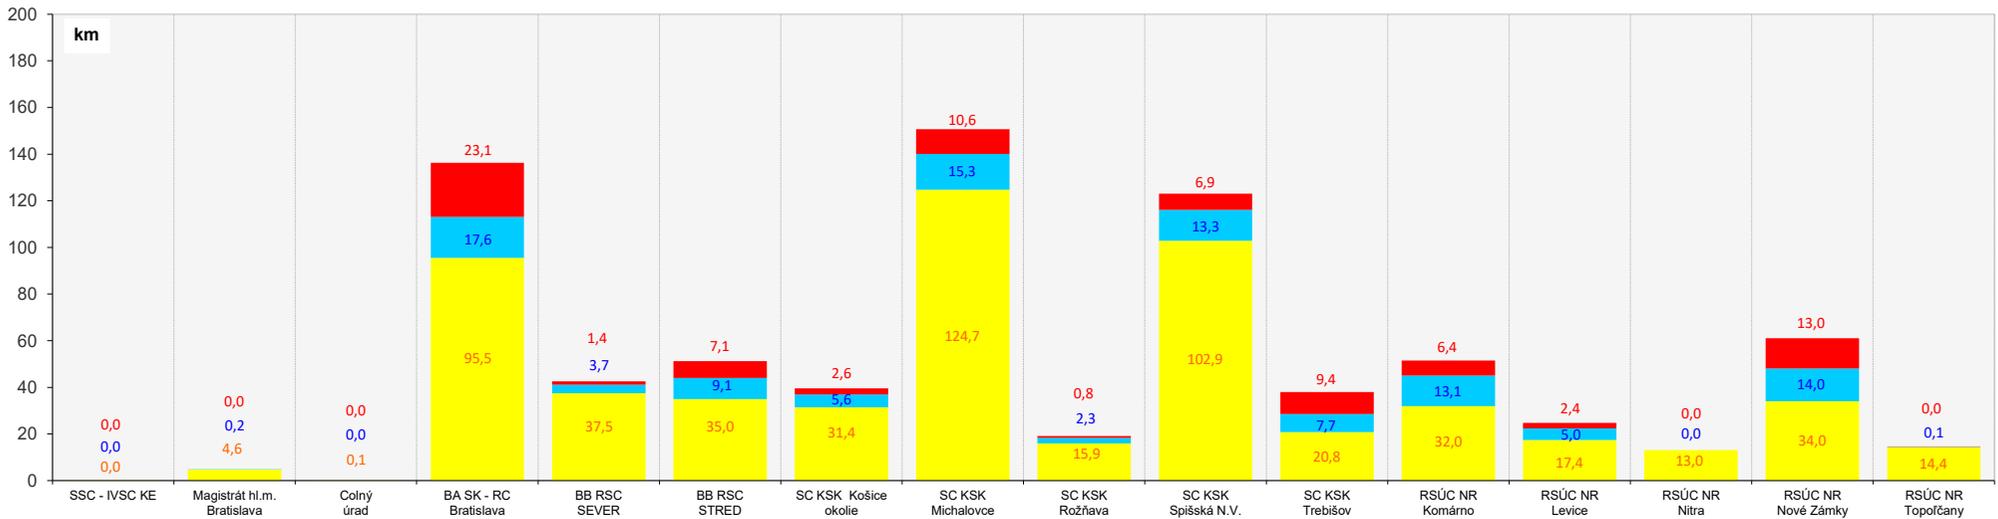
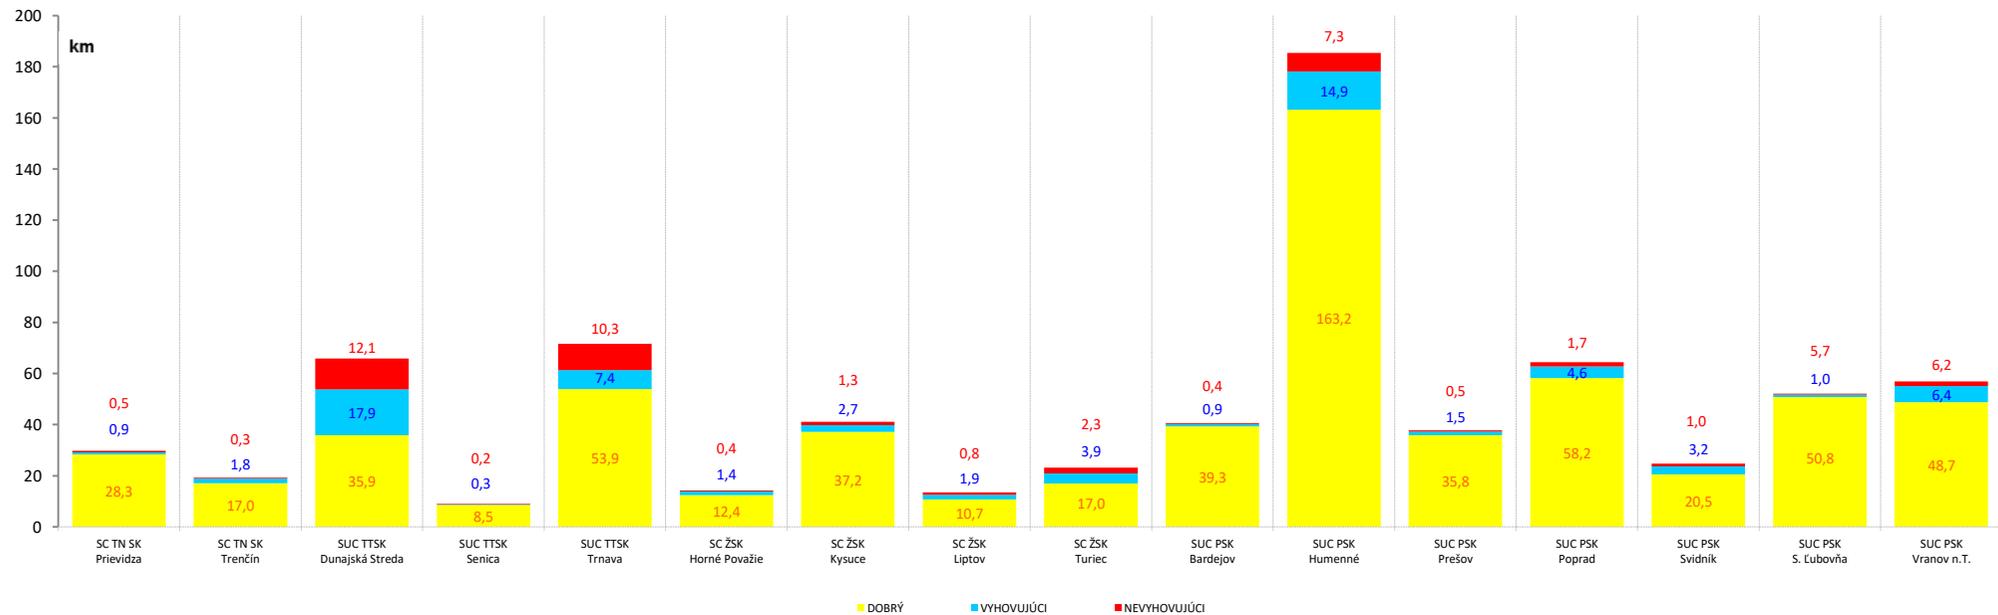
CESTY II. TRIEDY z hľadiska vyjazdených koľají

- stav hodnotených ciest na základe meraní vykonaných diagnostickou technikou

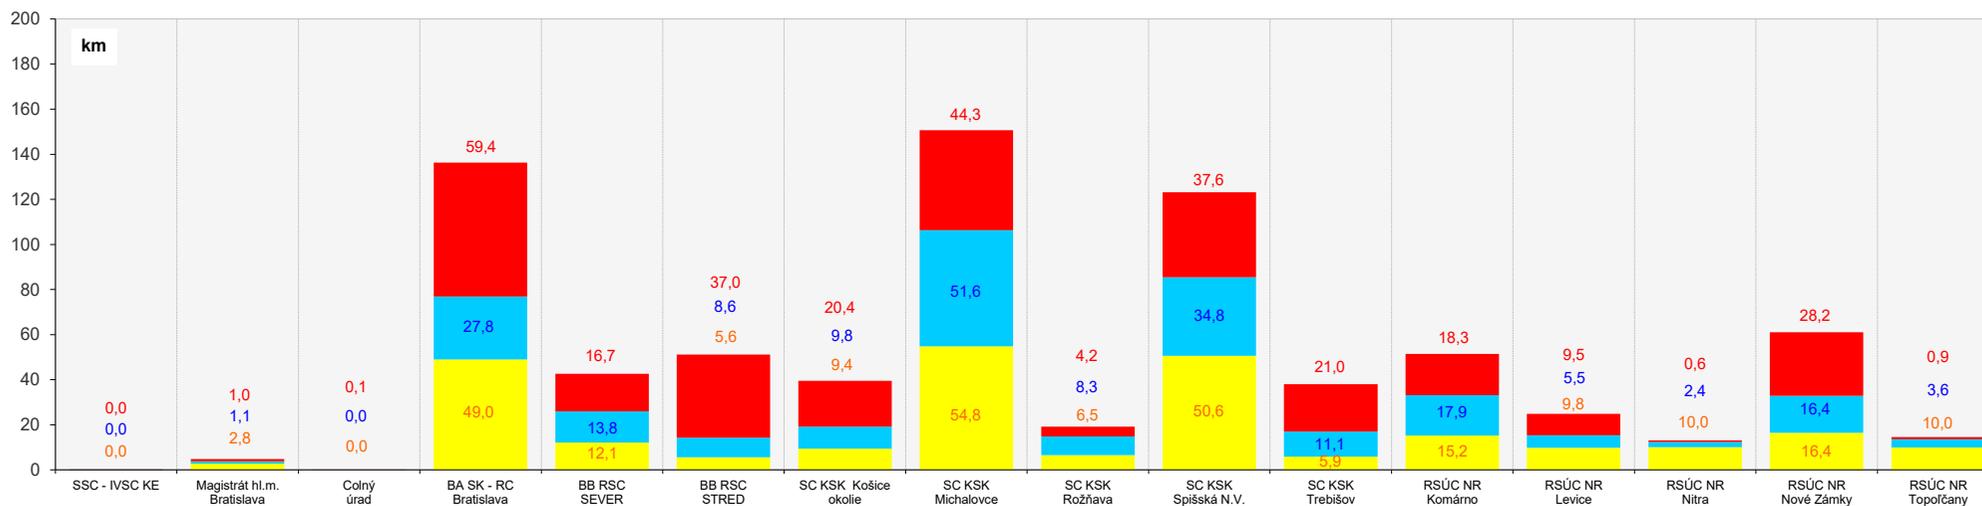
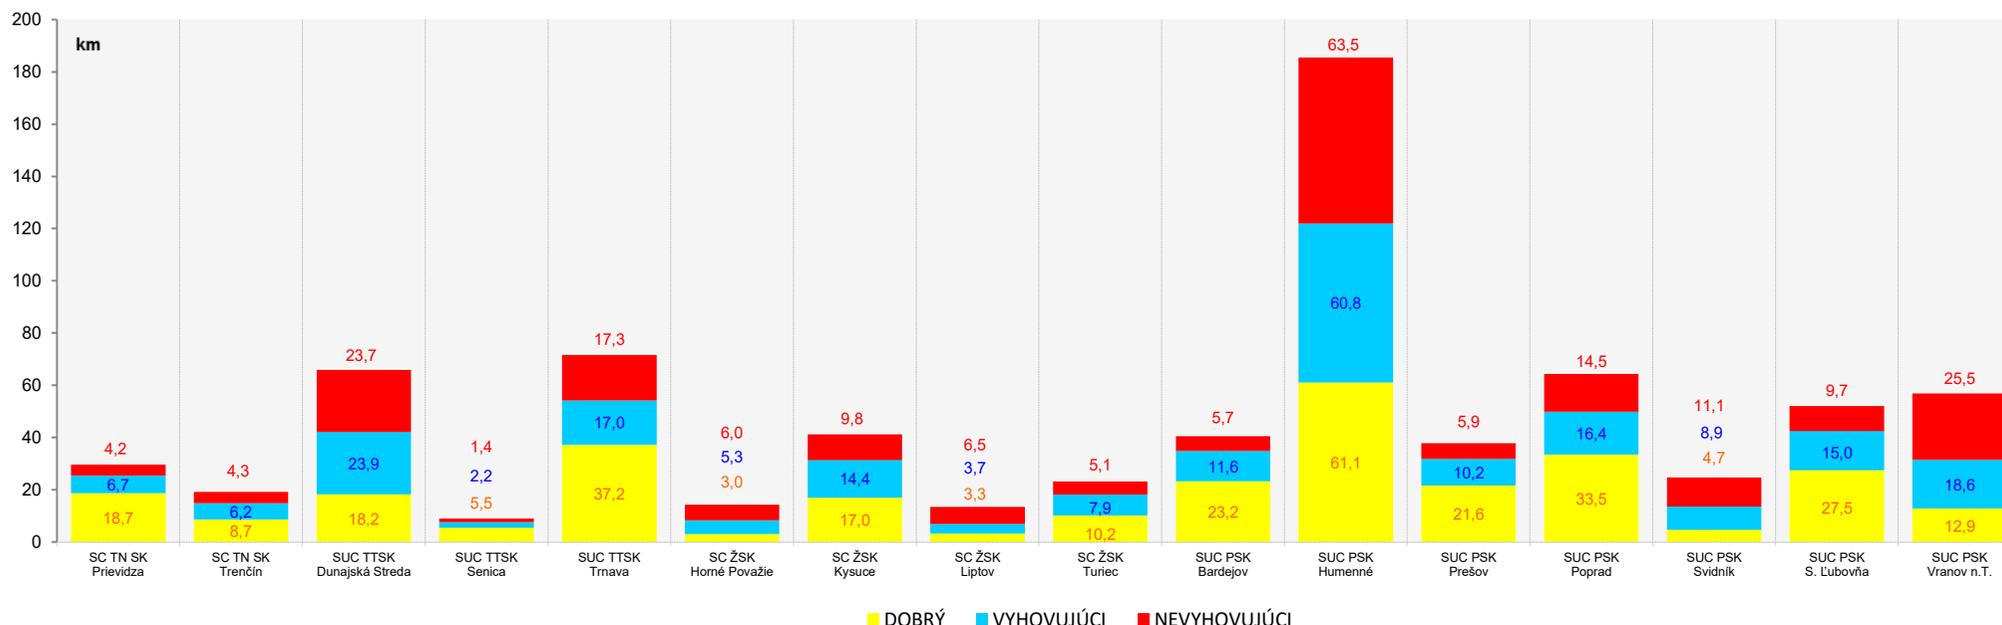
CESTY II. TRIEDY z hľadiska pozdĺžnej nerovnosti /IRI/ a vyjazdených koľají

- stav hodnotených ciest na základe meraní vykonaných diagnostickou technikou

■ DOBRÝ ■ VYHOVUJÚCI ■ NEVYHOVUJÚCI

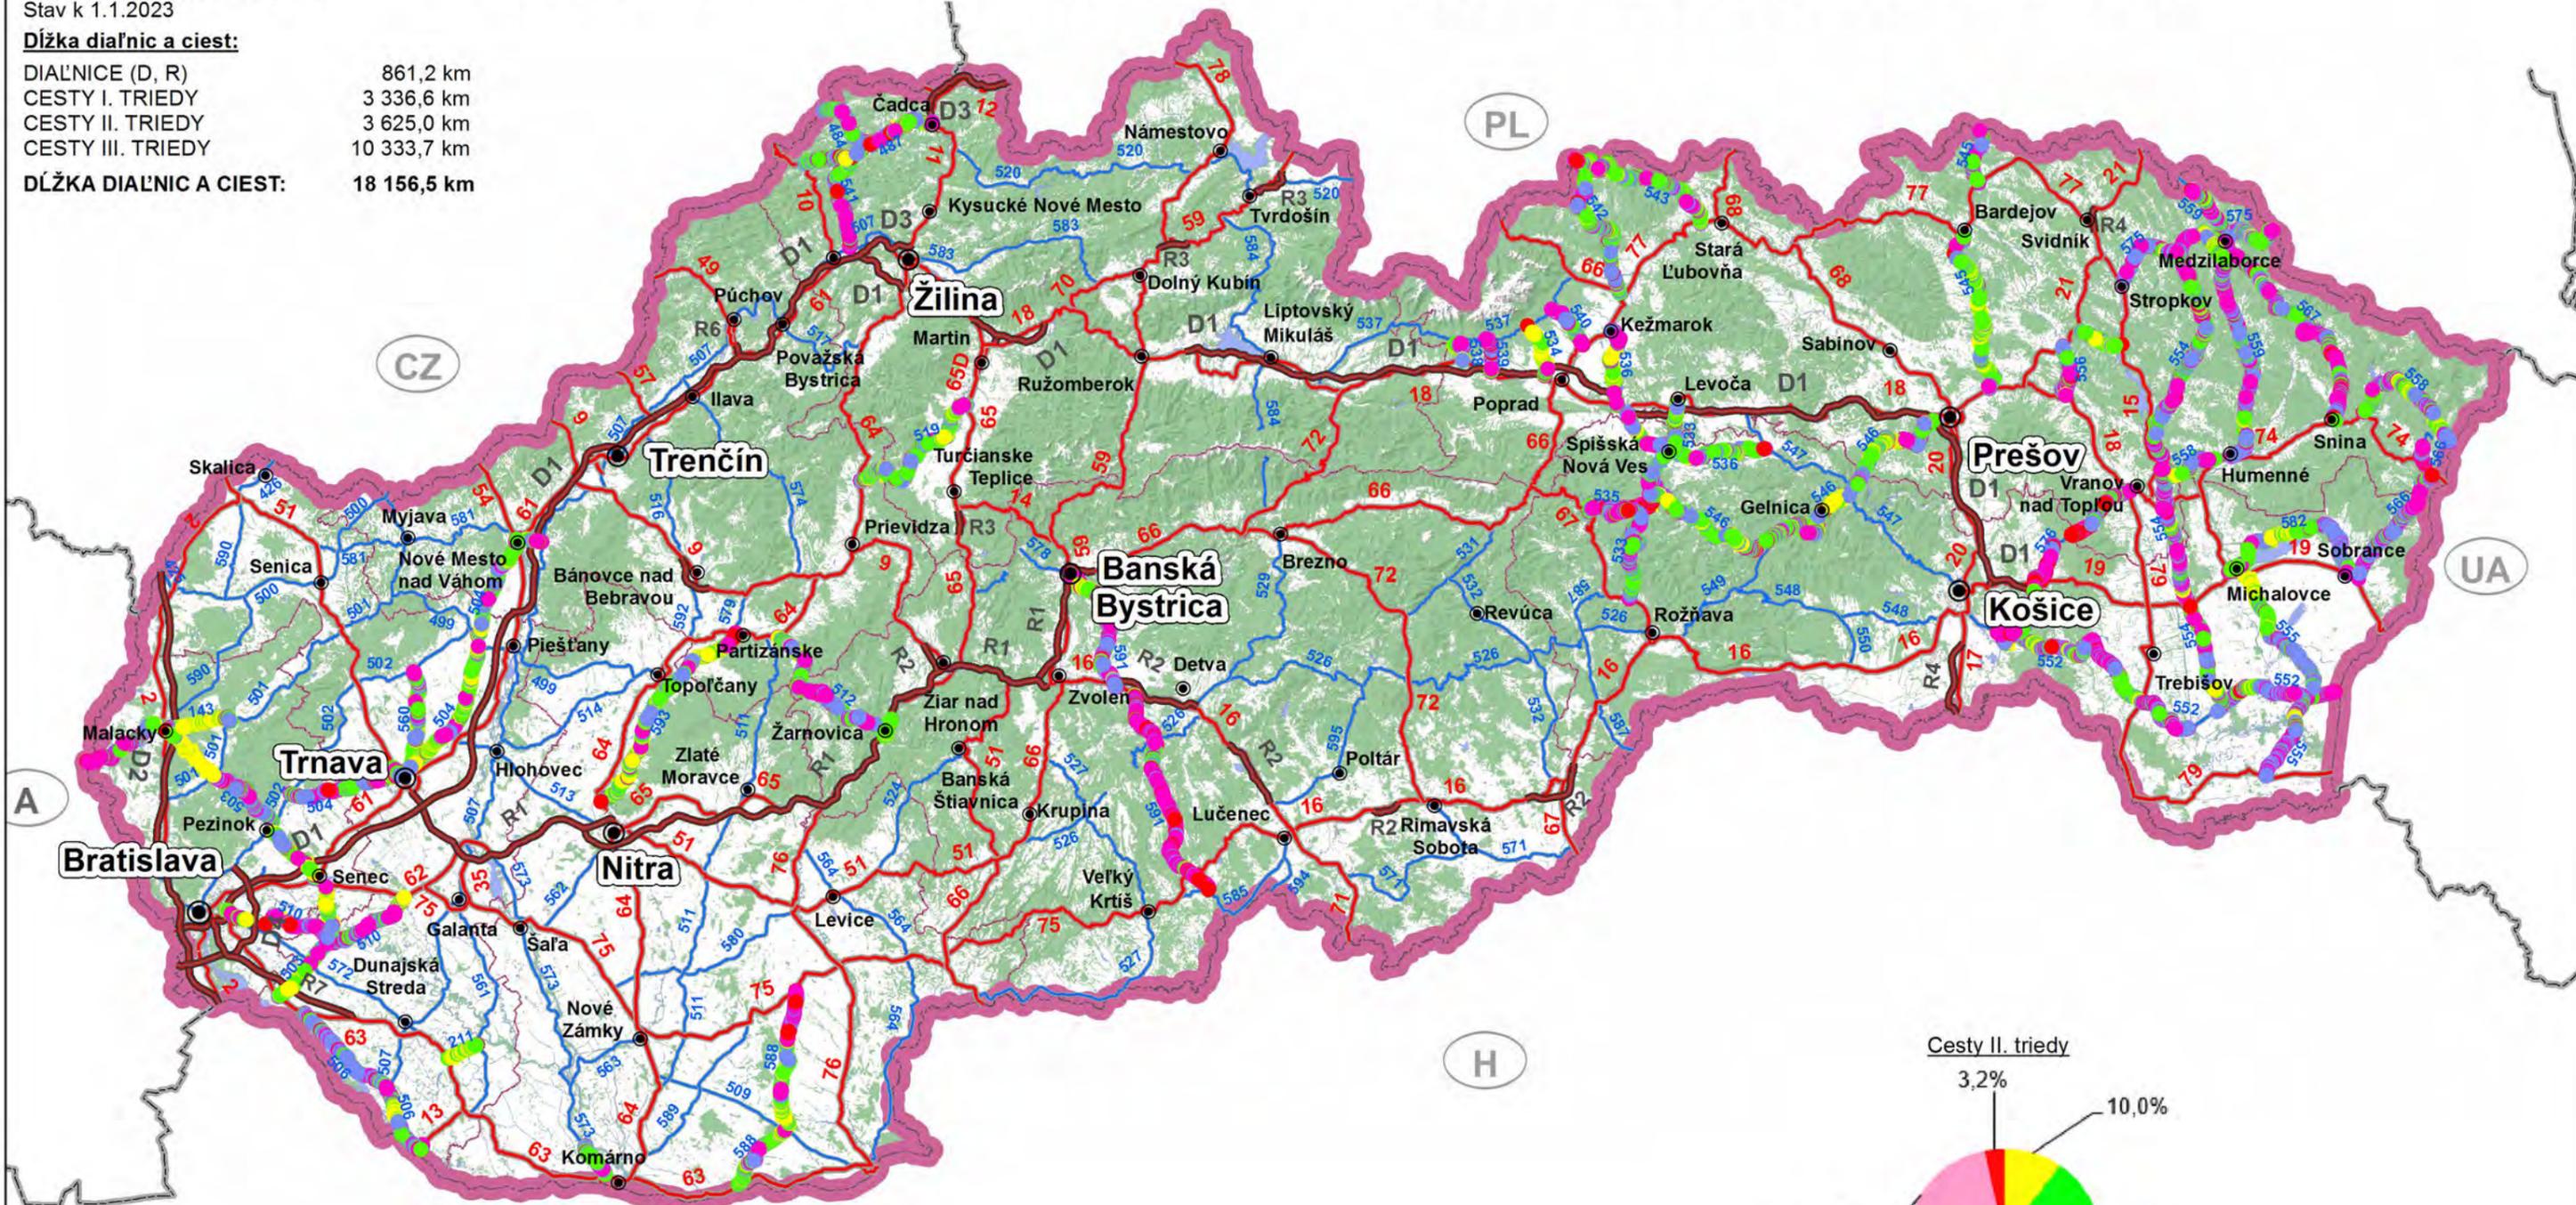
II. tr. - Pozdížna nerovnosť (IRI)	Diaľnice a cesty
 Výborný stav	 Diaľnica
 Dobrý stav	 Cesta I. triedy
 Vyhovujúci stav	 Cesta II. triedy
 Nevyhovujúci stav	
 Havarijný stav
