Odbor cestnej databanky - 2100

CELKOVÝ PREHĽAD STAVU VOZOVIEK DIALNIC A CIEST SR

Stav cestnej siete k: 1.1.2023

2. Profilograph – základné informácie o diagnostickom zariadení

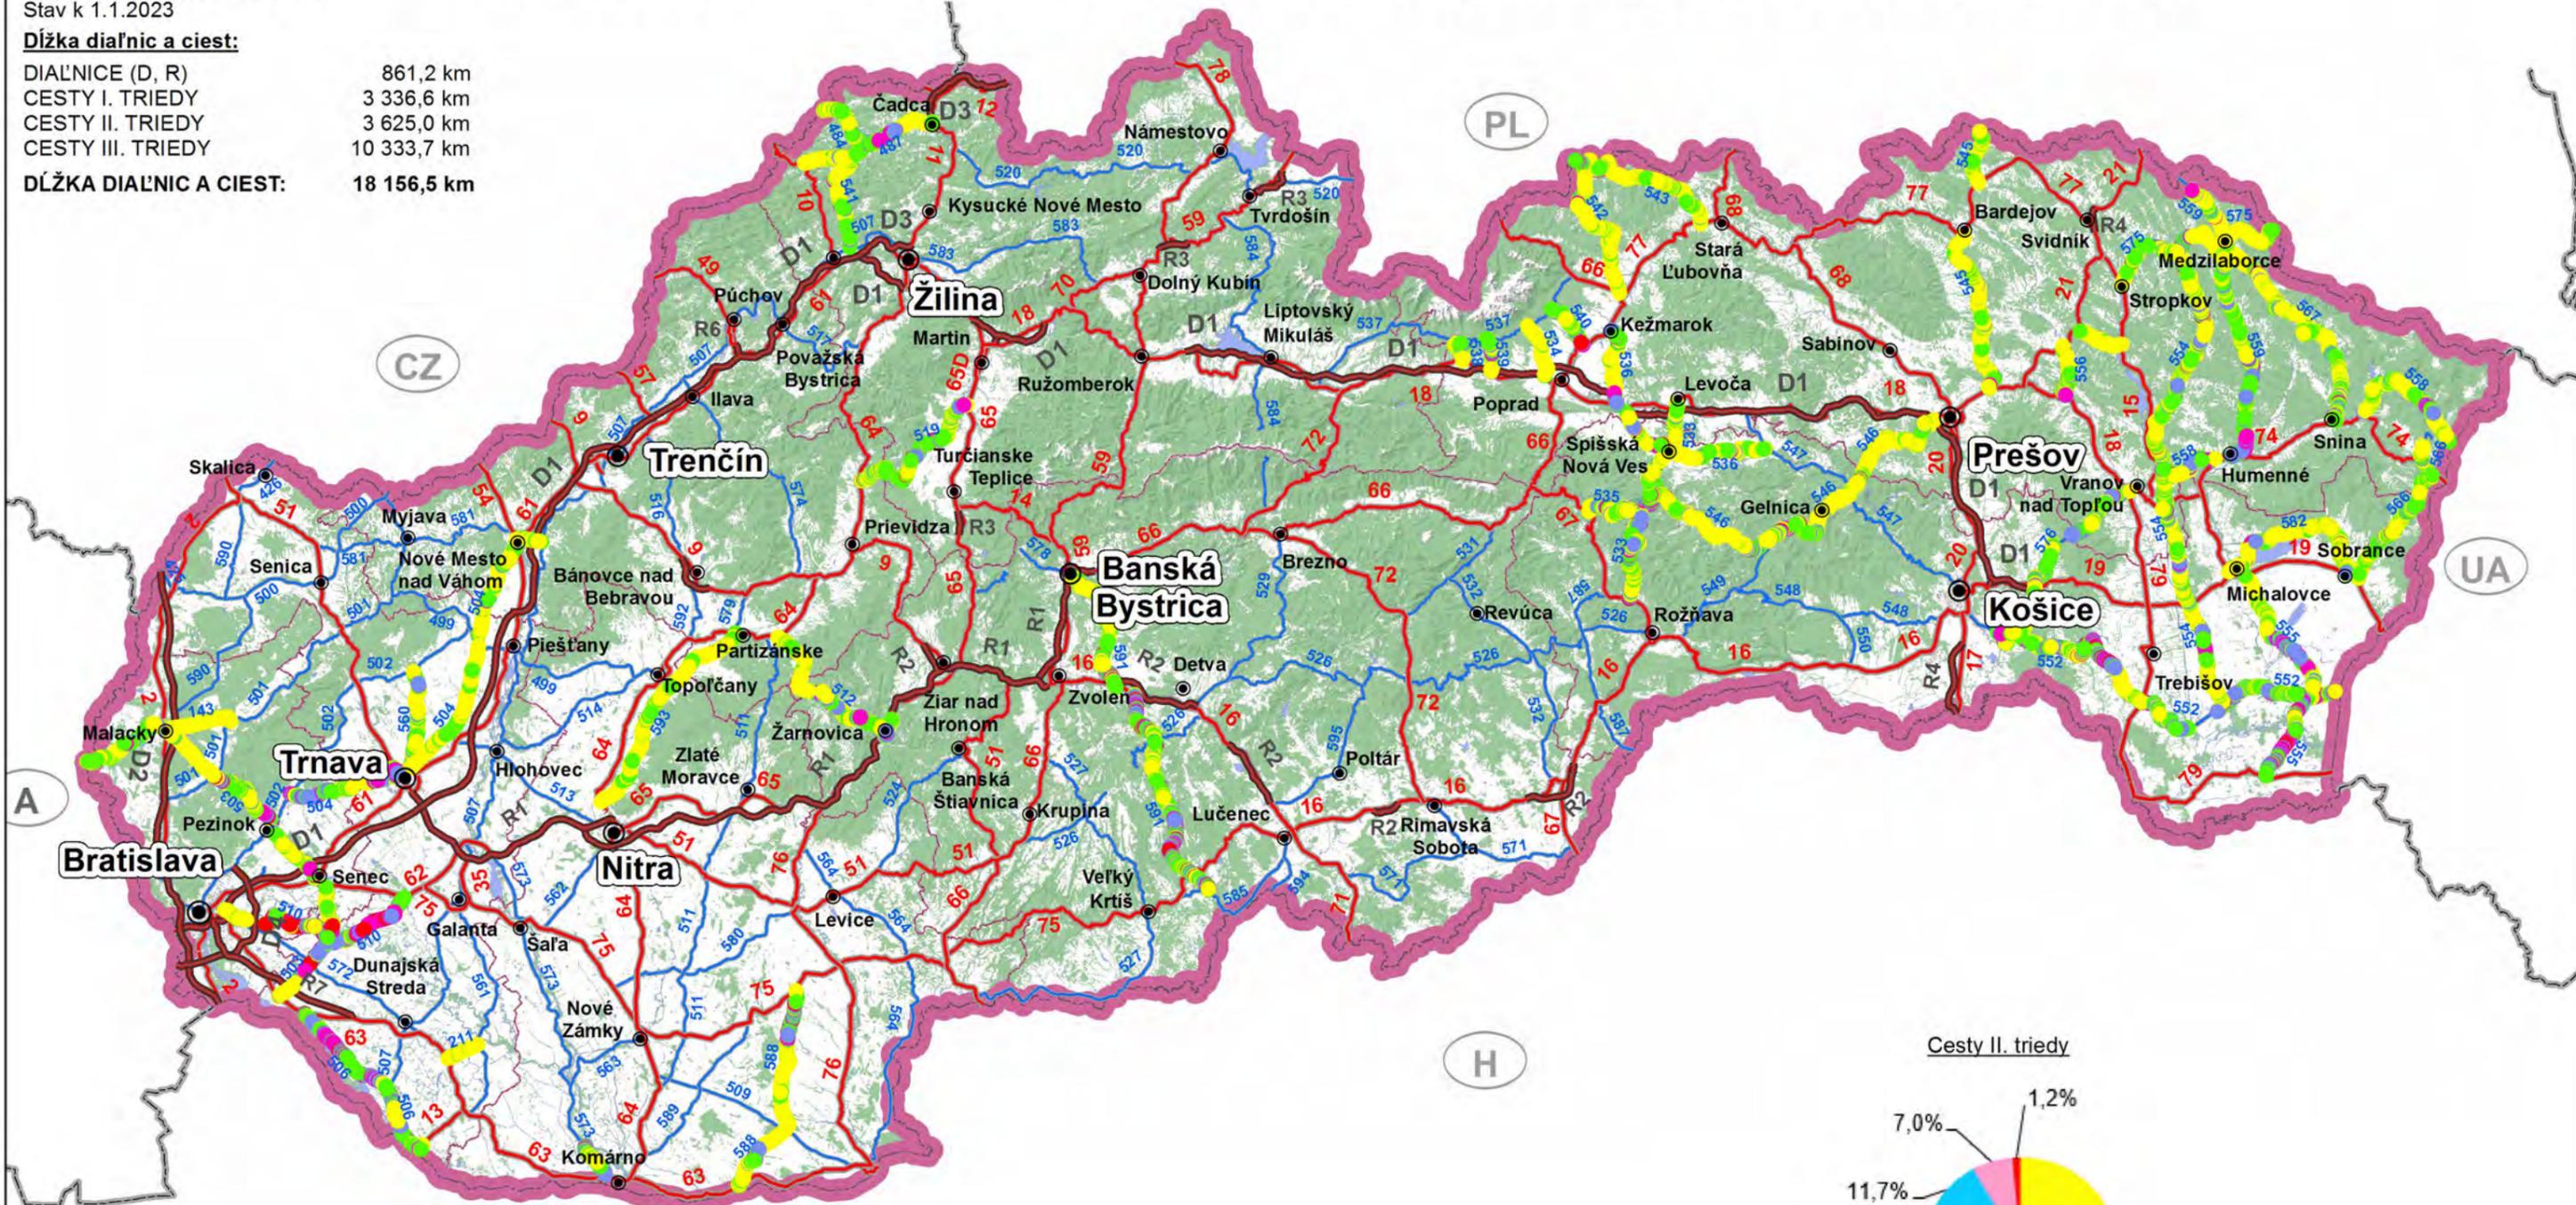
II. tr. - Priečna nerovnosť (RUT)	Diaľnice a cesty
 Výborný stav	 D1 Diaľnica
 Vyhovujúci stav	 Cesta I. triedy
 Dobrý stav	 Cesta II. triedy
 Nevyhovujúci stav	
 Havarijný stav

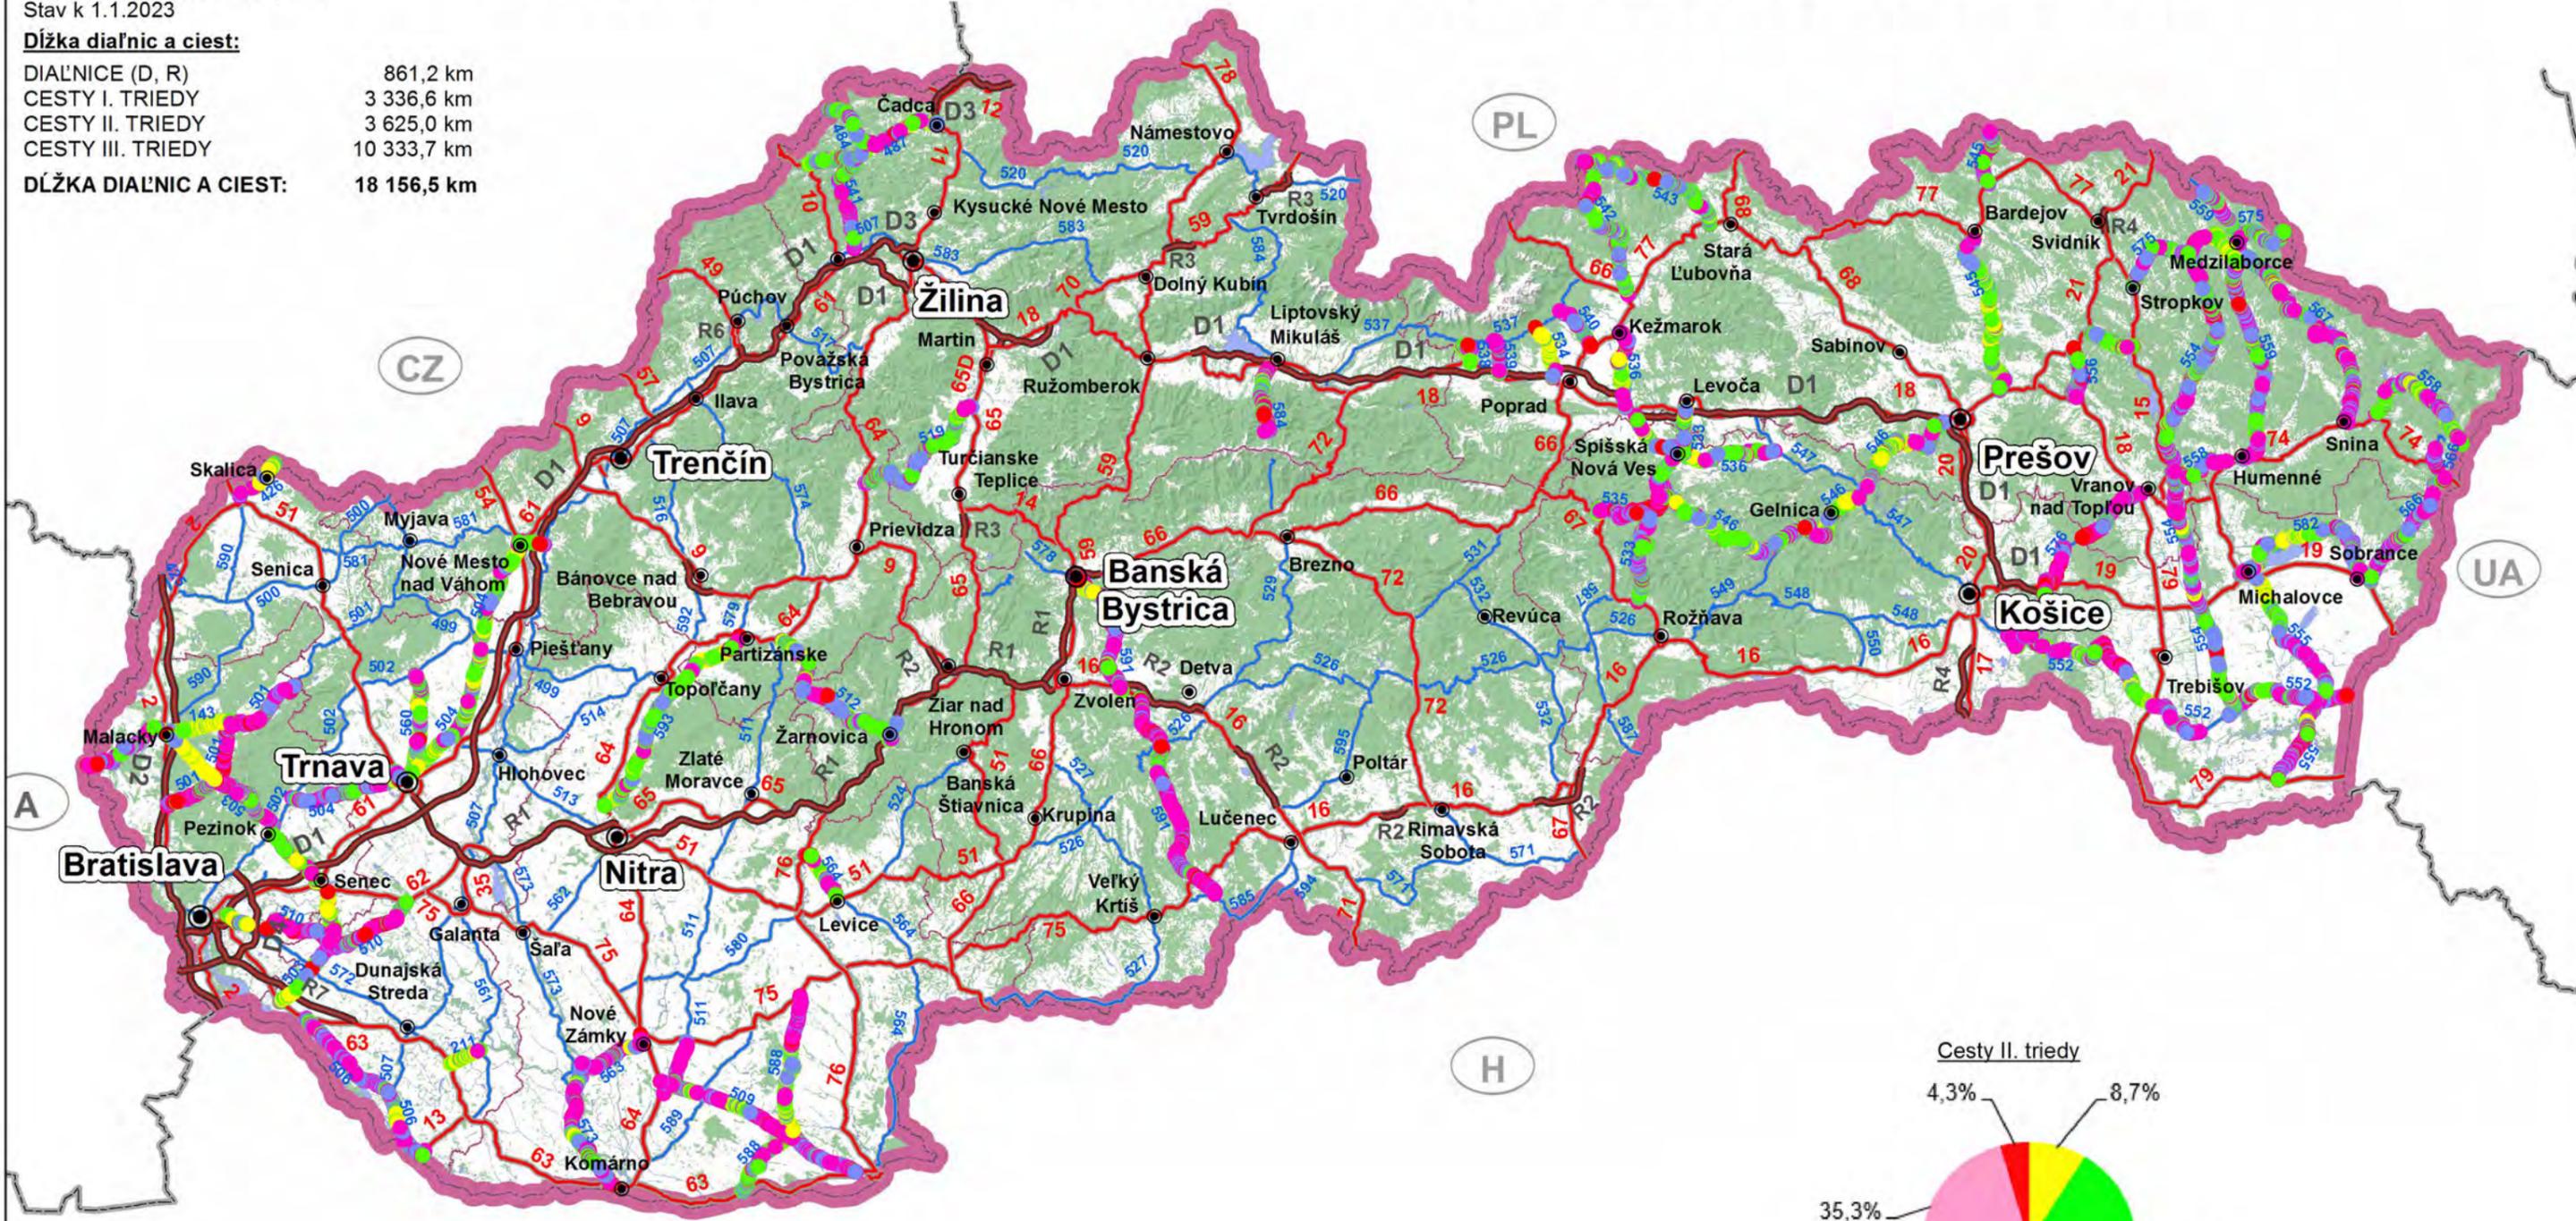
II.tr. - Pozdížna a priečna nerovnosť (IRI-RUT)	Diaľnice a cesty
■ Výborný stav	— D1 Diaľnica
■ Vyhovujúci stav	— 50 Cesta I. triedy
■ Dobrý stav	— 511 Cesta II. triedy
■ Nevyhovujúci stav	
■ Havarijný stav

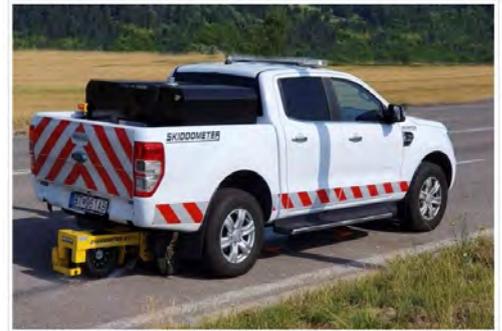
Meracie zariadenie Skiddometer BV11 VI (Vehicle Integration) je najnovšou inováciou v meraní pozdĺžneho trenia.

Samotná meracia jednotka je integrovaná do vozidla **Ford Ranger** a ovládaná pomocou elektrického zdvíhacieho systému a počítača s dotykovou obrazovkou **TSC (Touch Screen Computer system)**.

Ovládací systém TSC tvorí tablet s operačným systémom Android (s aplikáciou Skiddometer BV11 na komunikáciu s meracou jednotkou), interface box, databox a kabeľáž.

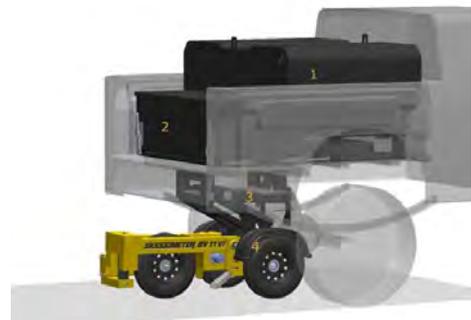
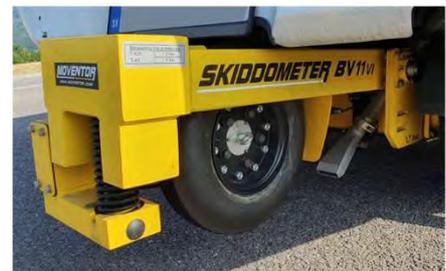
MERACIE ZARIADENIE SKIDDOMETER BV11 VI SA SKLADÁ Z TÝCHTO ZÁKLADNÝCH SÚČASTÍ:

- nádrž na vodu s objemom 650 litrov (1) s automatickým elektrickým vodným čerpadlom
- skriňa na náradie (2)
- zdvíhací mechanizmus (3)
- meracia jednotka (4)

- infračervený teplomer na meranie teploty povrchu vozovky
- ovládací systém TSC umiestnený vo vozidle

Samotná meracia jednotka (4) váži 180 kg a má tri kolesá. Dve bočné vodiace/referenčné kolesá a jedno meracie koleso.

Pre meracie koleso sa primárne používa pneumatika typu T-49 s hustením 1.4 bar, ale je možné použiť aj pneumatiku typu T-520 s hustením 7,0 bar. Pneumatiky referenčných kolies sa hustia na tlak 1,7 bar.

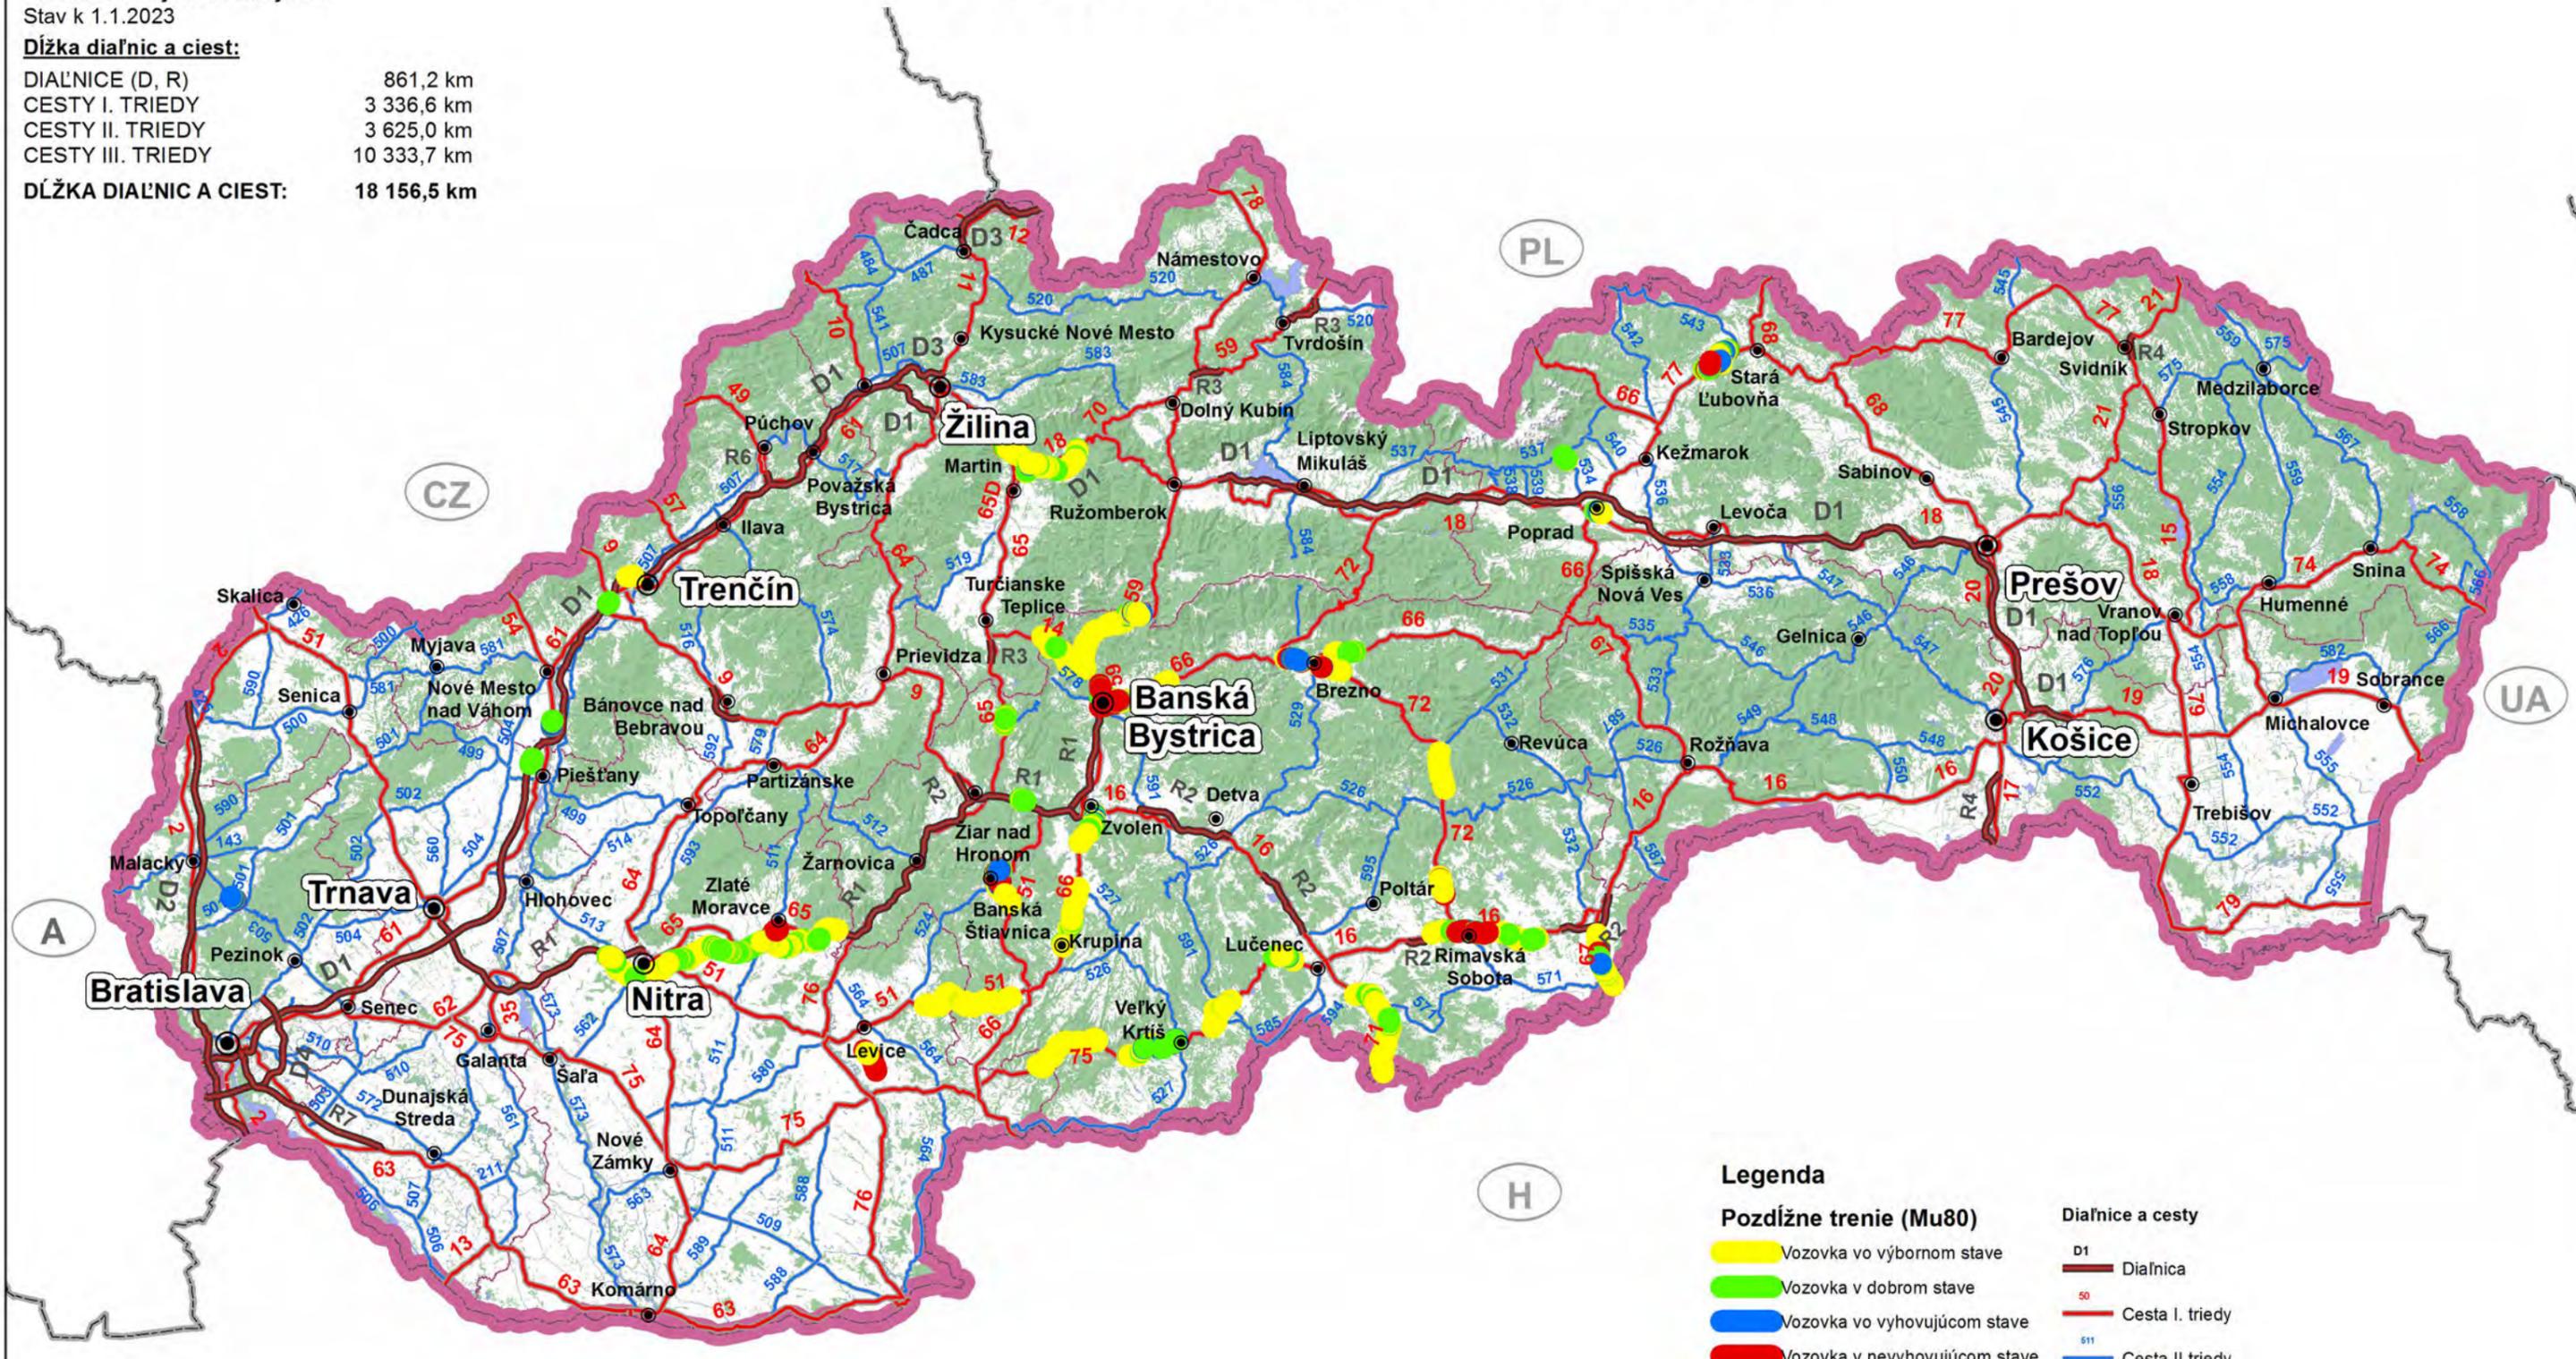
Pozdĺžne trenie (Mu80)		Diaľnice a cesty	
	Vozovka vo výbornom stave	D1	Diaľnica
	Vozovka v dobrom stave	50	Cesta I. triedy
	Vozovka vo vyhovujúcom stave	511	Cesta II. triedy
	Vozovka v nevyhovujúcom stave

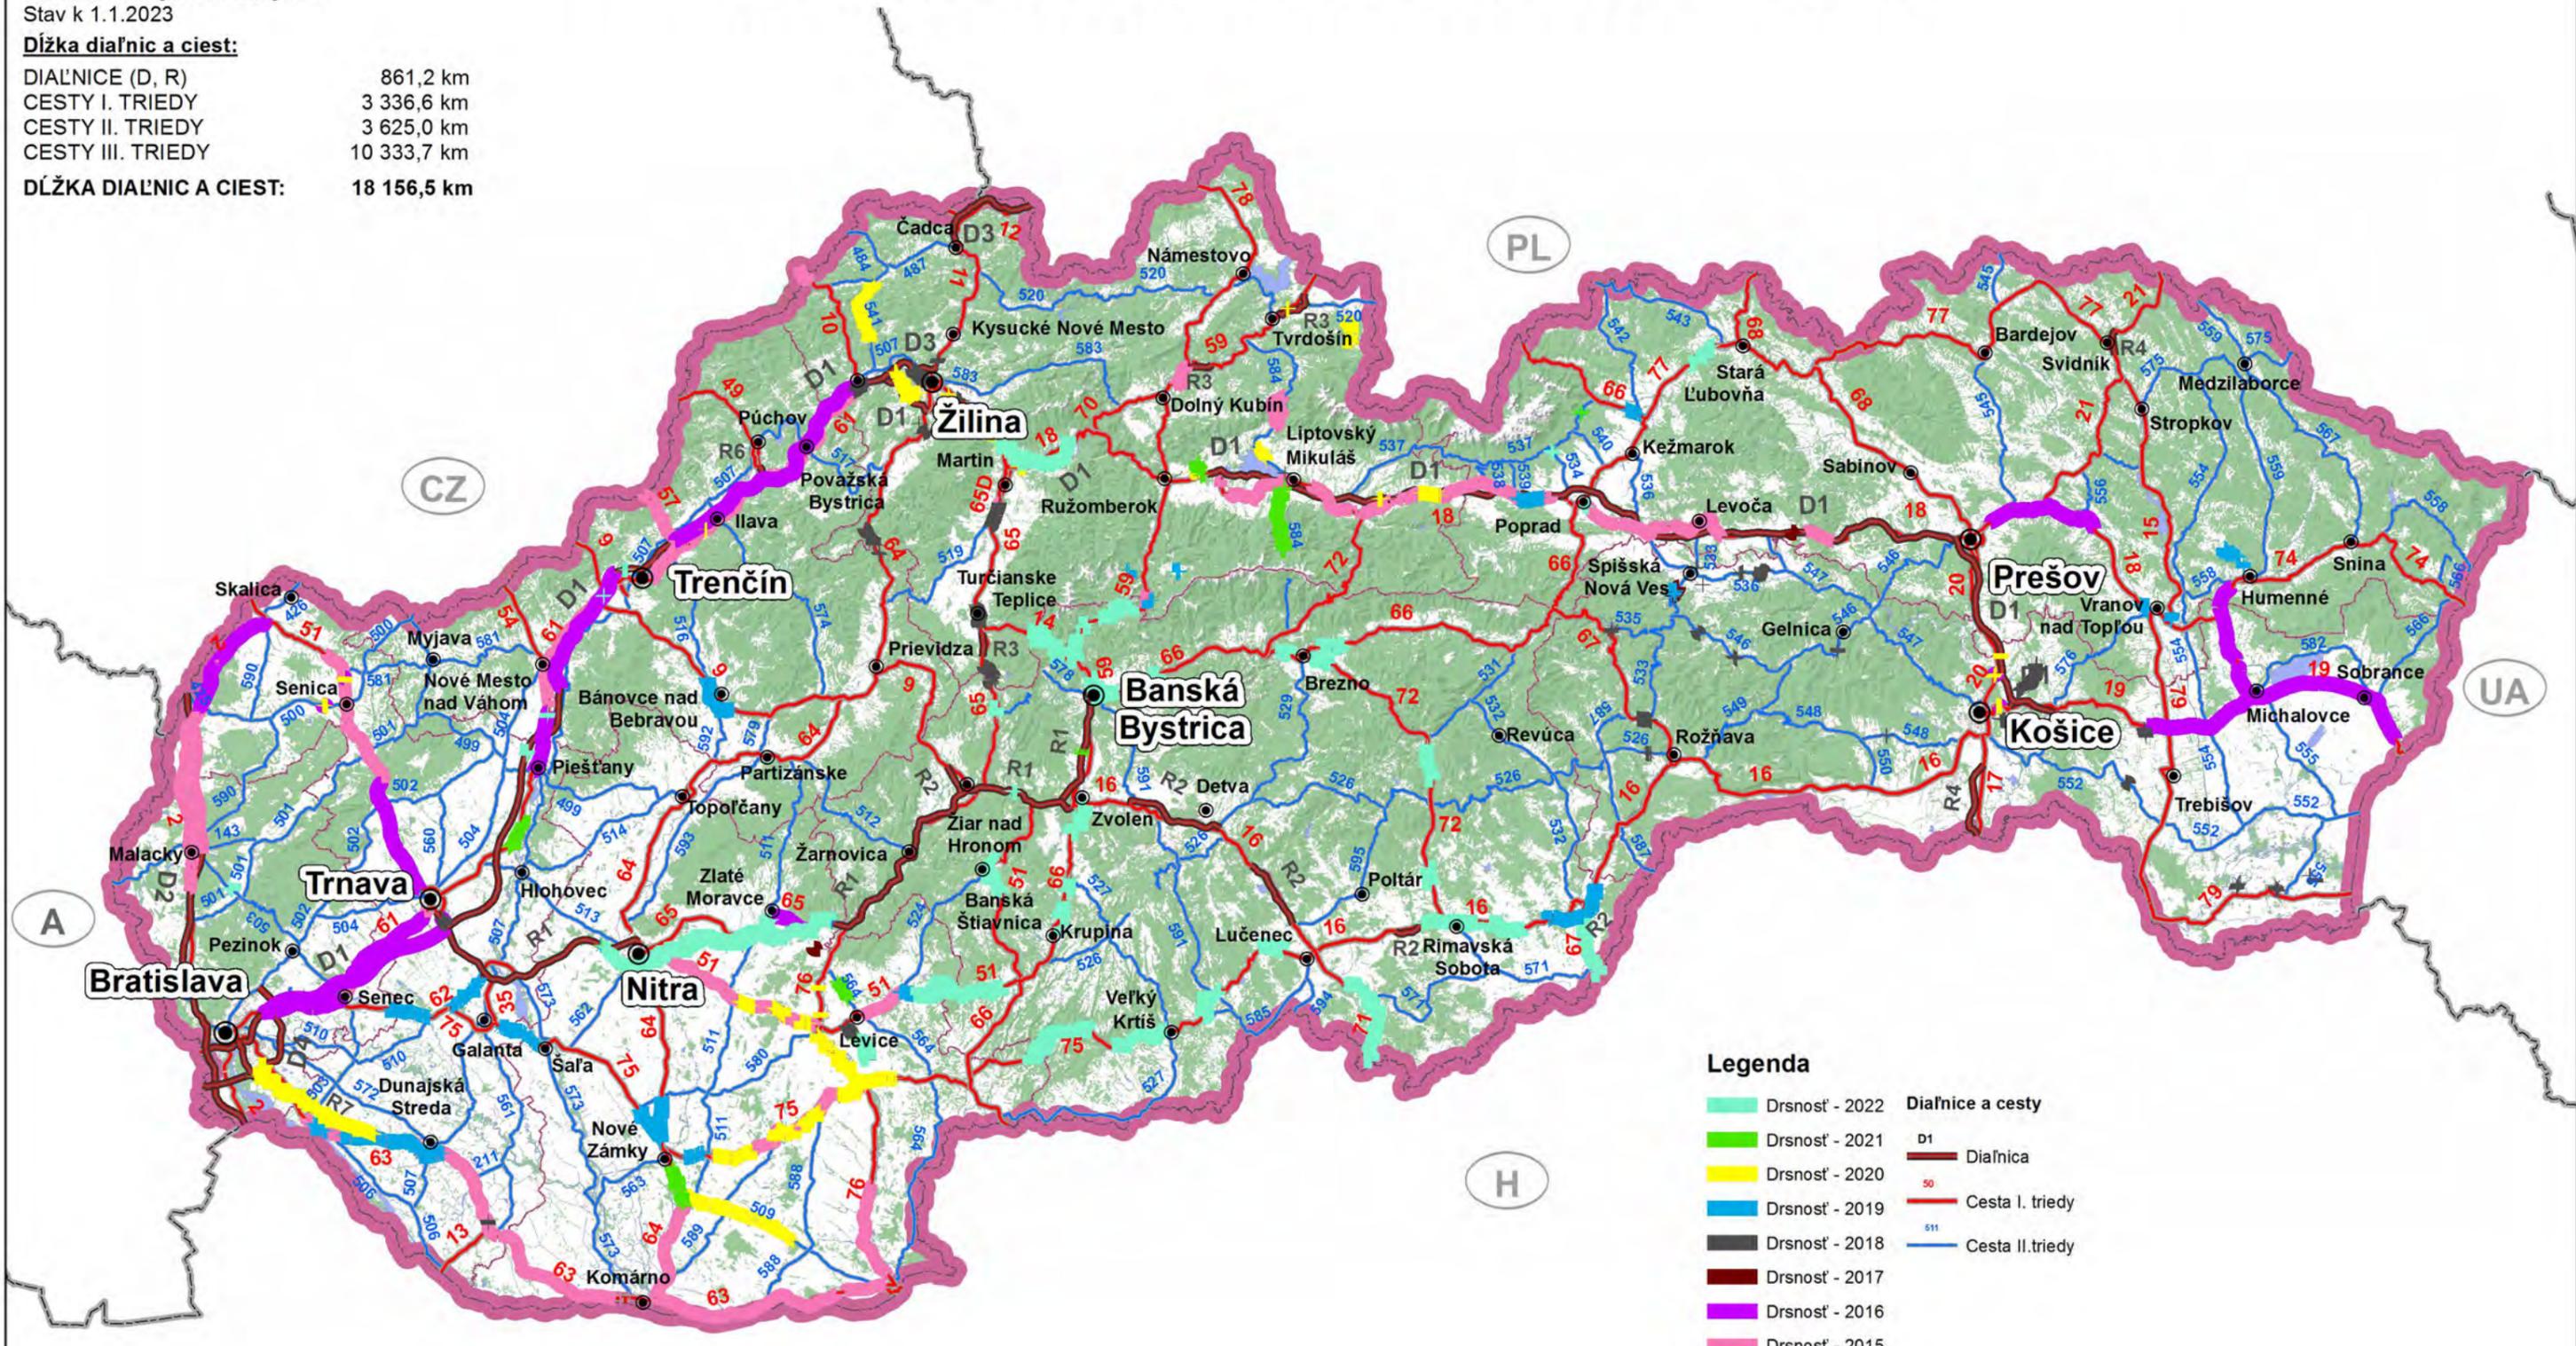
■	Drsnosť - 2022	Diaľnice a cesty
■	Drsnosť - 2021	D1
■	Drsnosť - 2020	— Diaľnica
■	Drsnosť - 2019	— 50 Cesta I. triedy
■	Drsnosť - 2018	— 511 Cesta II. triedy
■	Drsnosť - 2017	
■	Drsnosť - 2016	
■	Drsnosť - 2015

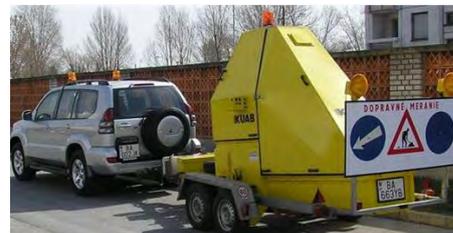
Na meranie a hodnotenie únosnosti asfaltových vozoviek v centrálnej technickej evidencii pozemných komunikácií sa používajú meracie zariadenia FWD KUAB, a to :

- KUAB 2 m – 150
- KUAB 2 m – 50

Deflektometer FWD je zariadenie na rázovú zaťažovaciu skúšku vozoviek generujúce zaťaženie pádom bremena na tlmiace podložky uložené na povrchu kruhovej zaťažovacej dosky, ktorá je v kontakte s podložíom alebo vozovko.

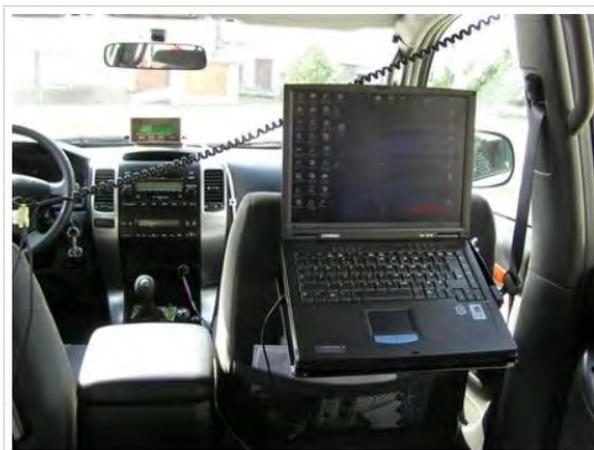
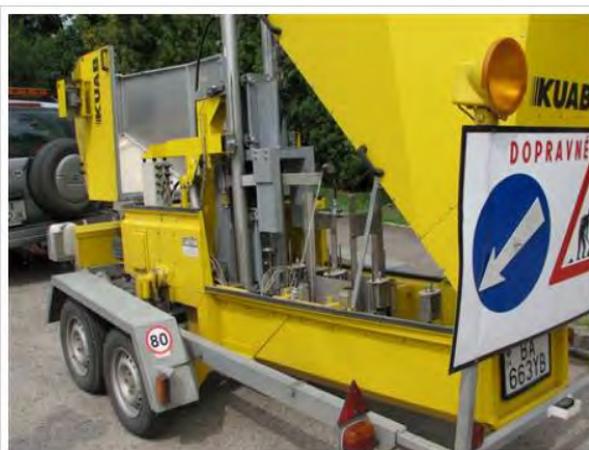
ZÁKLADNÉ ČASTI VOZIDLA:

- ťažné vozidlo – Toyota Landcruiser
- dvoj alebo jednonápravový príves vybavený snímačmi priehybu a teplomermi na meranie teploty vzduchu a povrchu vozovky
- hmotnosť 1600 – 1800 kg,
- dĺžka 5,2 m x šírka 1,9 m x výška 2,5 m
- merač dĺžok
- riadiaci počítač s príslušenstvom
- software firmy KUAB na ovládanie zariadenia a analýzu nameraných údajov

PARAMETRE MERANIA:

- rozsah zaťaženia : 12 – 50 kN
- čas nábehu zaťaženia : 23 – 17 msec
- trvanie zaťaženia : 60 – 40 msec
- segmentové zaťažovacie dosky: priemer 300 mm
- snímače priehybu
- počet seizmomerov: 7 ks
- presnosť: 1 mikrometer
- merače teploty
- teplomer vzduchu

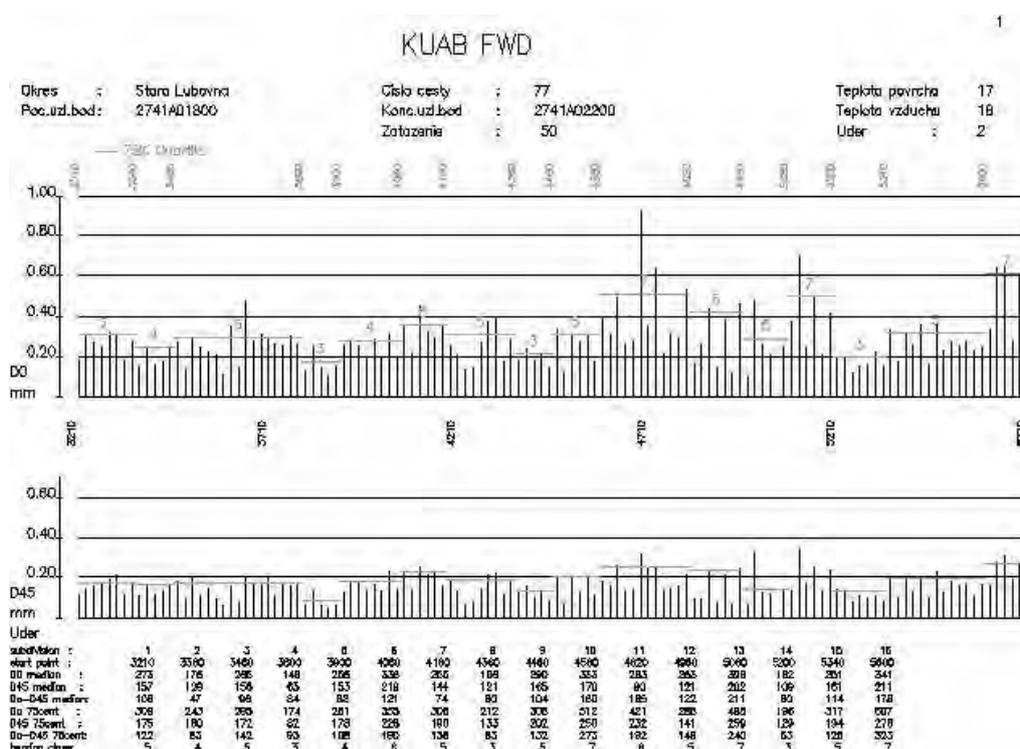
Namerané hodnoty je možné graficky zobraziť prezentačným programom firmy KUAB.

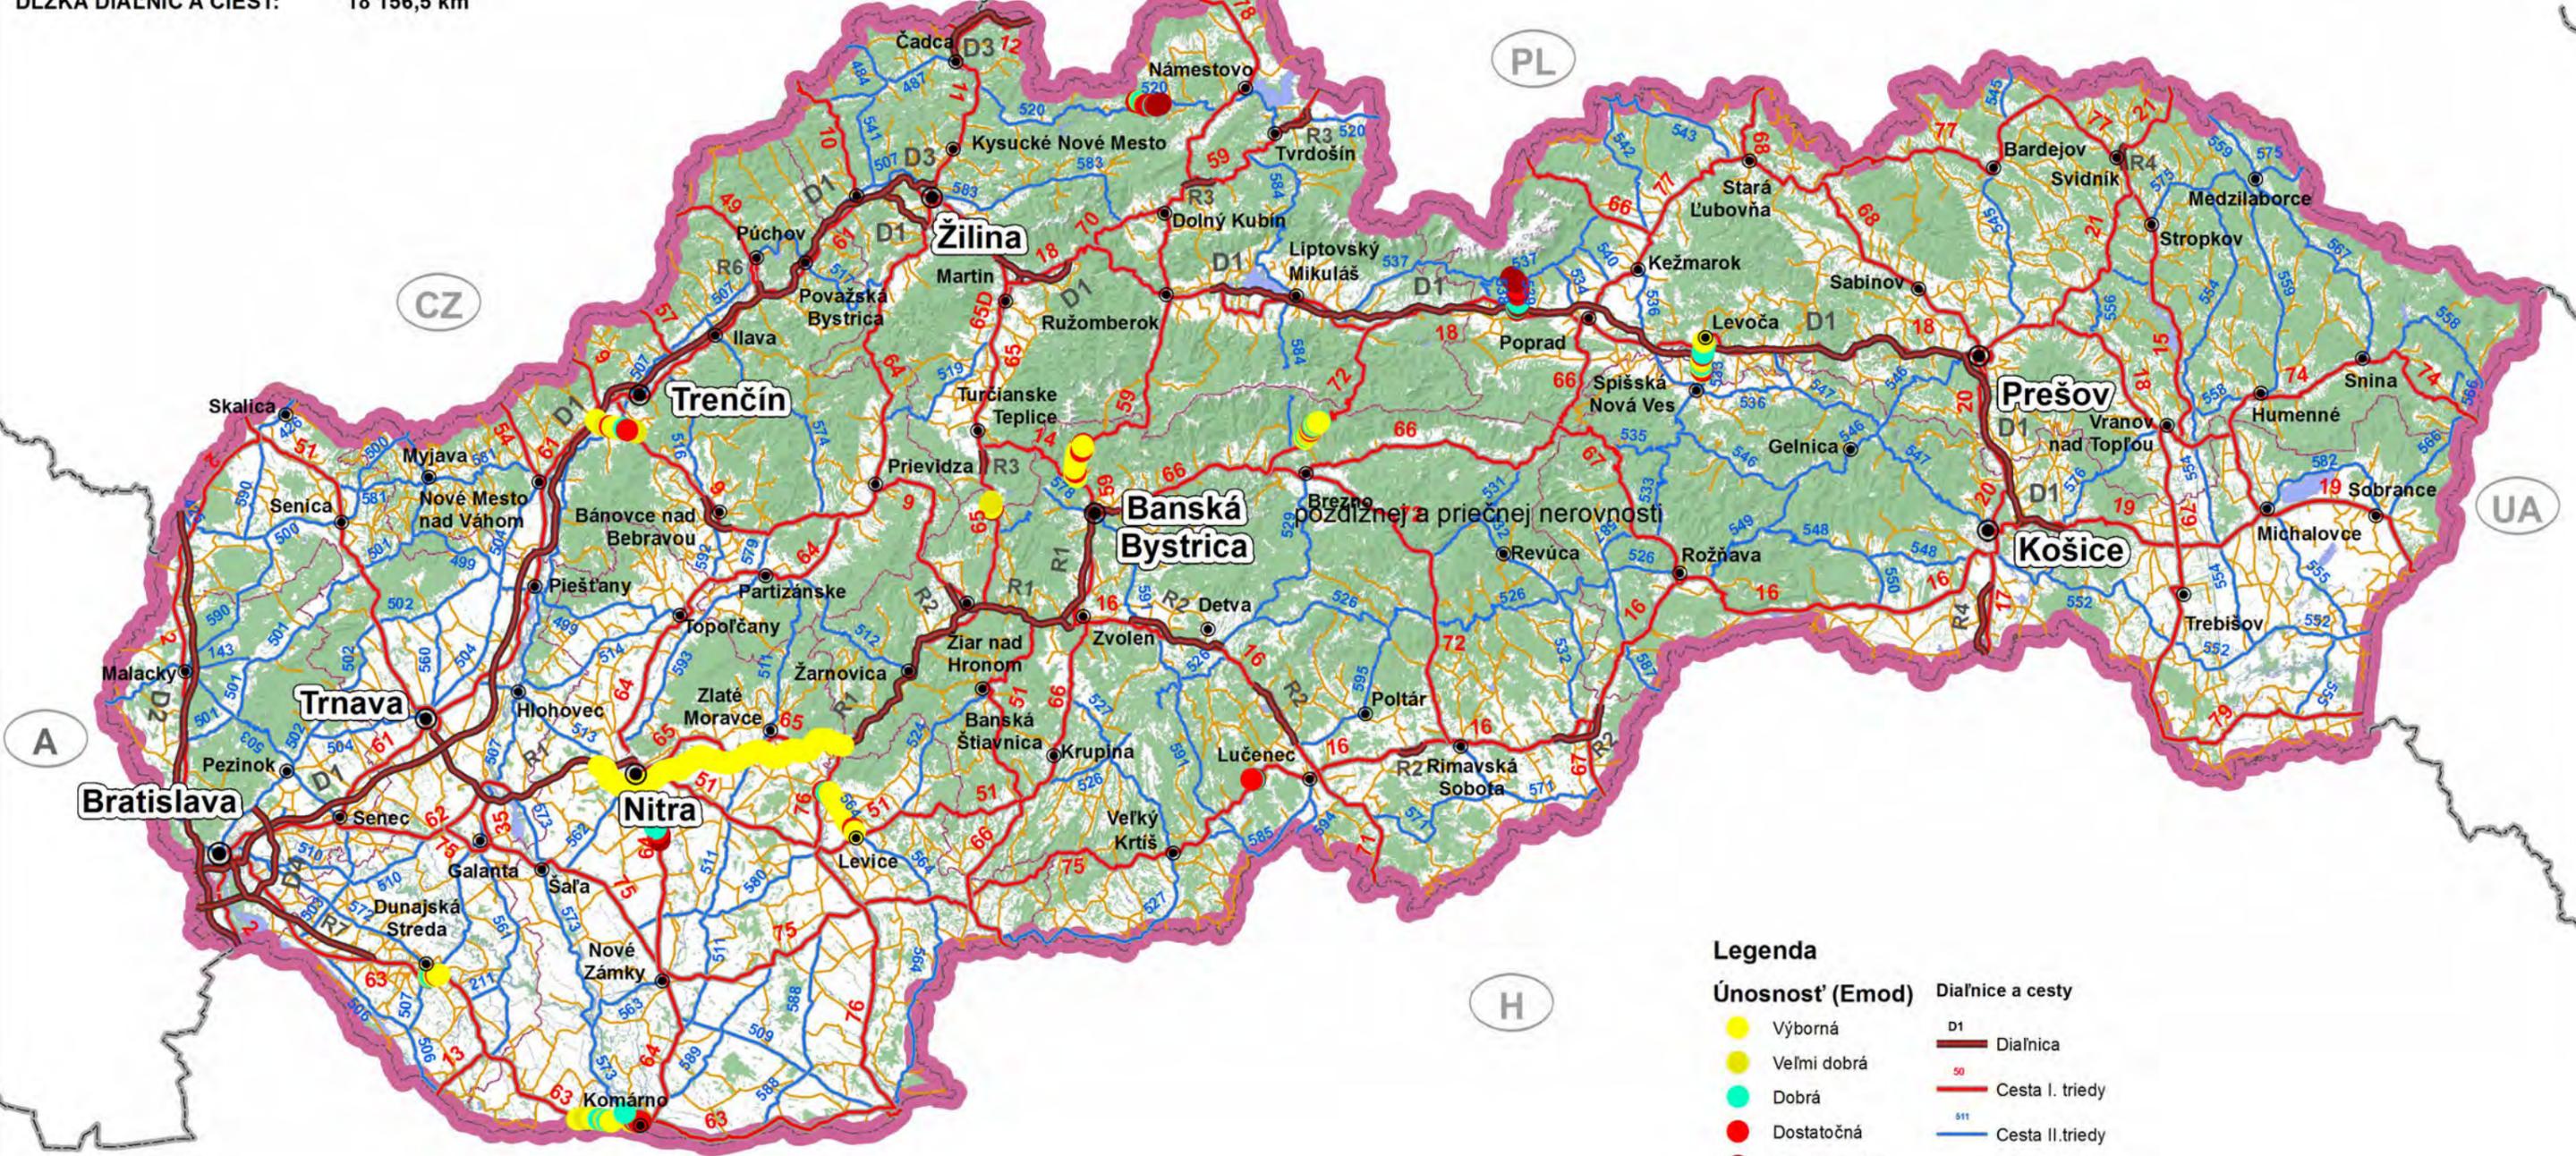
Únosnosť (Emod)	Diaľnice a cesty
● Výborná	D1 Diaľnica
● Veľmi dobrá	R Cesta I. triedy
● Dobrá	D2 Cesta II. triedy
● Dostatočná	D3 Cesta III. triedy
● Nevyhovujúca

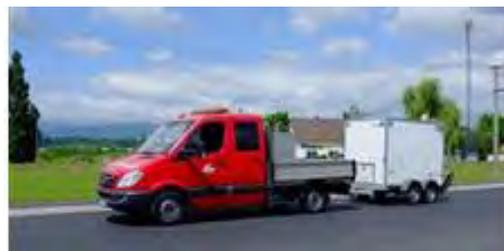
Zariadenie LineScan umožňuje rýchly kontinuálny zber dát. Záznam povrchu vozovky je automatizovaný a nie je ovplyvnený subjektívnym faktorom. Rozsah nasnímaných dát je priamo závislý od technického vybavenia zariadenia.

Na hodnotenie zariadením LineScan je stav povrchu definovaný indexom UCI (angl.: Unified Cracks Index – Index trhlín), vyjadrujúcim porušenie povrchu trhlinami a plošným porušením.

Zariadenie LineScan je navrhnuté na kontinuálne zaznamenávanie digitálneho obrazu povrchu vozovky pri premennej rýchlosti pohybu vozidla. Na zabezpečenie nezávislosti na osvetlení okolia je zariadenie vybavené vysokovýkonným LED osvetľovacím systémom, ktorého výkon je niekoľkonásobne vyšší ako slnečné svetlo. Zariadenie vyživa tzv. riadkovú kameru, ktorá na rozdiel od klasických kamier nesníma plochu, ale lineárny obraz časti povrchu vozovky. Vysokorýchlostný záznam umožňuje veľmi detailné zobrazenie povrchu vozovky vo vysokom rozlíšení

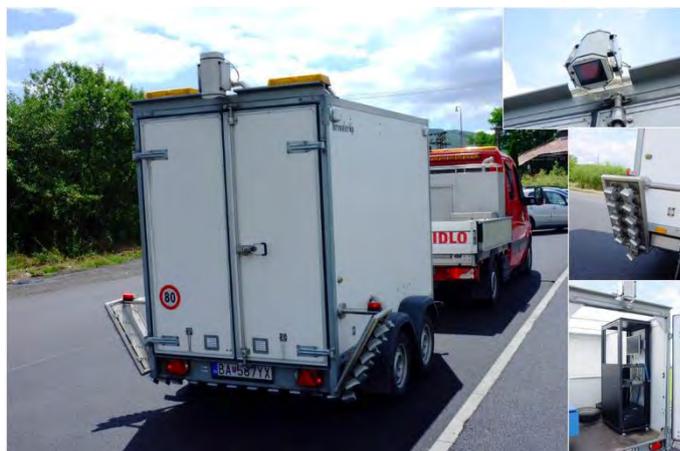
- pamäť (2 x 500) GB in Raid 0,

- procesor CPU Core2Duo,
- RAM (2 x 1) GB,
- klávesnica,
- monitor s rozlíšením (1600 x 1200) bodov,
- Windows XP English,
- softvér RoadView pre záznam a hodnotenie s možnosťou operátorských poznámok a zaznamenávania udalostí pomocou lokalizácie GPS.

V zmysle **TP 053 – Metodika merania a vyhodnocovania stavu povrchu vozovky pomocou zariadenia LineScan** sa vykonáva hodnotenie stavu povrchu vozovky kamerovým systémom LineScan . TP 053 stanovuje metodiku merania a vyhodnocovania stavu povrchu vozoviek pomocou automatizovaného zariadenia LineScan na snímanie povrchu a vyhodnotenia videodát.

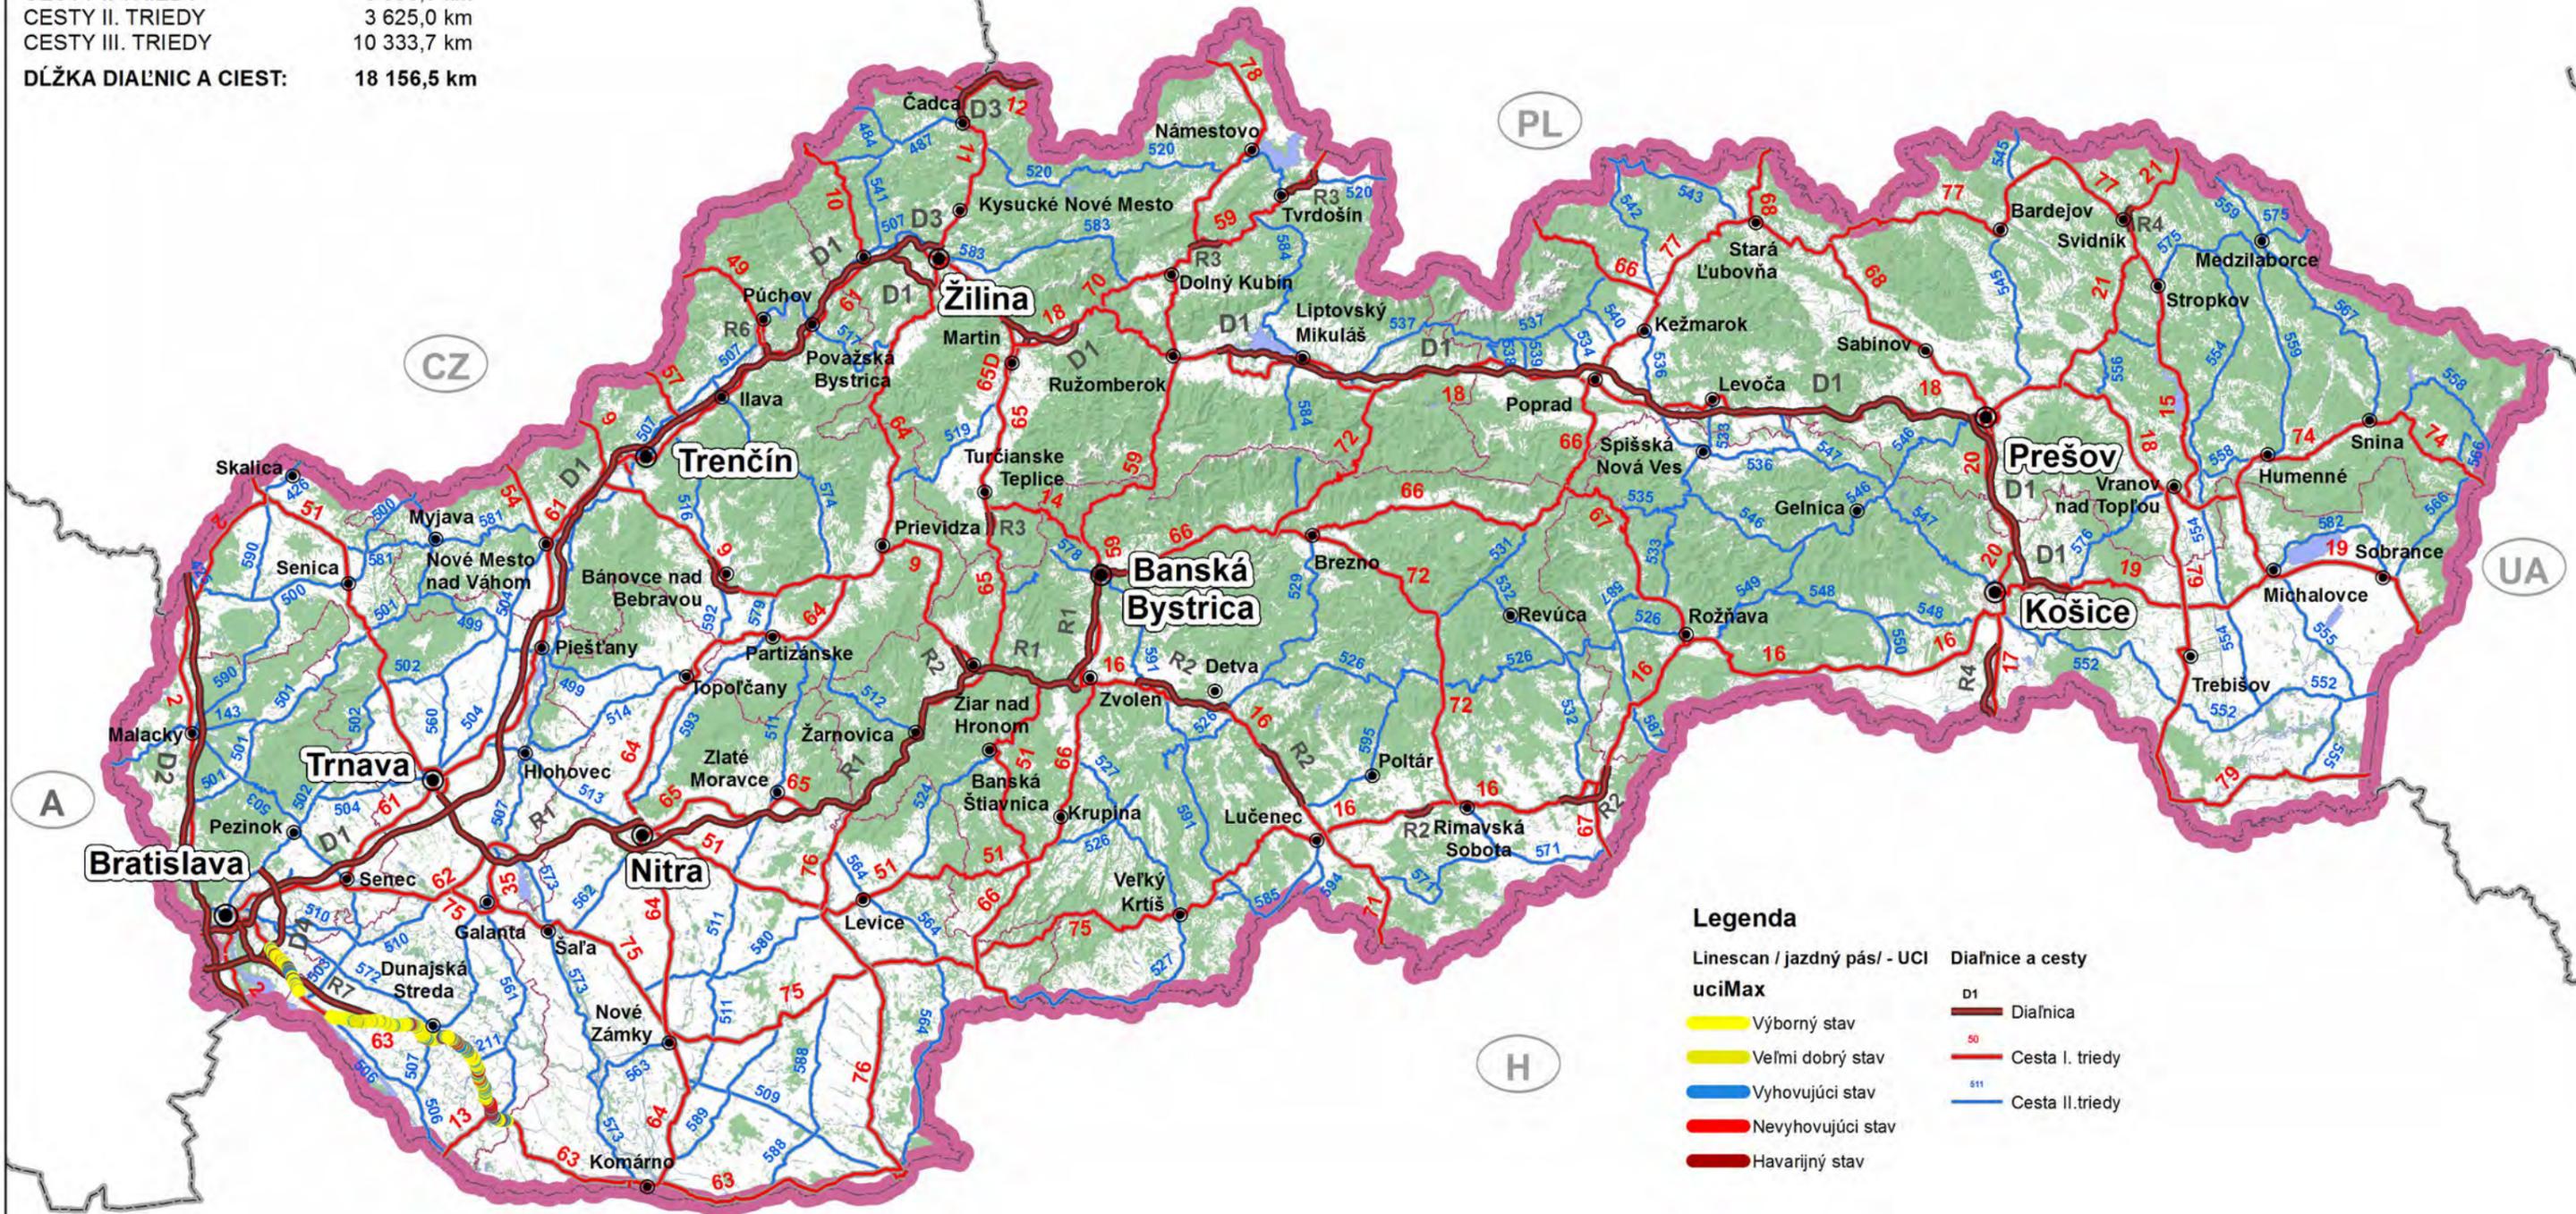
Linescan / jazdný pás/ - UCI	Diaľnice a cesty
uciMax	D1
— Výborný stav	50
— Veľmi dobrý stav	51
— Vyhovujúci stav	52
— Nevyhovujúci stav	53
— Havarijný stav	54

Pre definovanie kvality povrchu sledovanej cestnej siete sa vychádza z kritérií stanovených na základe vypočítaného indexu trhlín UCI. Určuje sa maximálna hodnota na 20 m úseku z vyhodnotenia 1 m kroku. Zamerané údaje zo zariadenia Linescan sa vkladajú do databázy Diagnostiky cez **Portál IS MCS**.
