Odbor cestnej databanky - 2100

CELKOVÝ PREHĽAD STAVU VOZOVIEK DIALNIC A CIEST SR

Stav cestnej siete k: 1.1.2023

2. Profilograph – základné informácie o diagnostickom zariadení

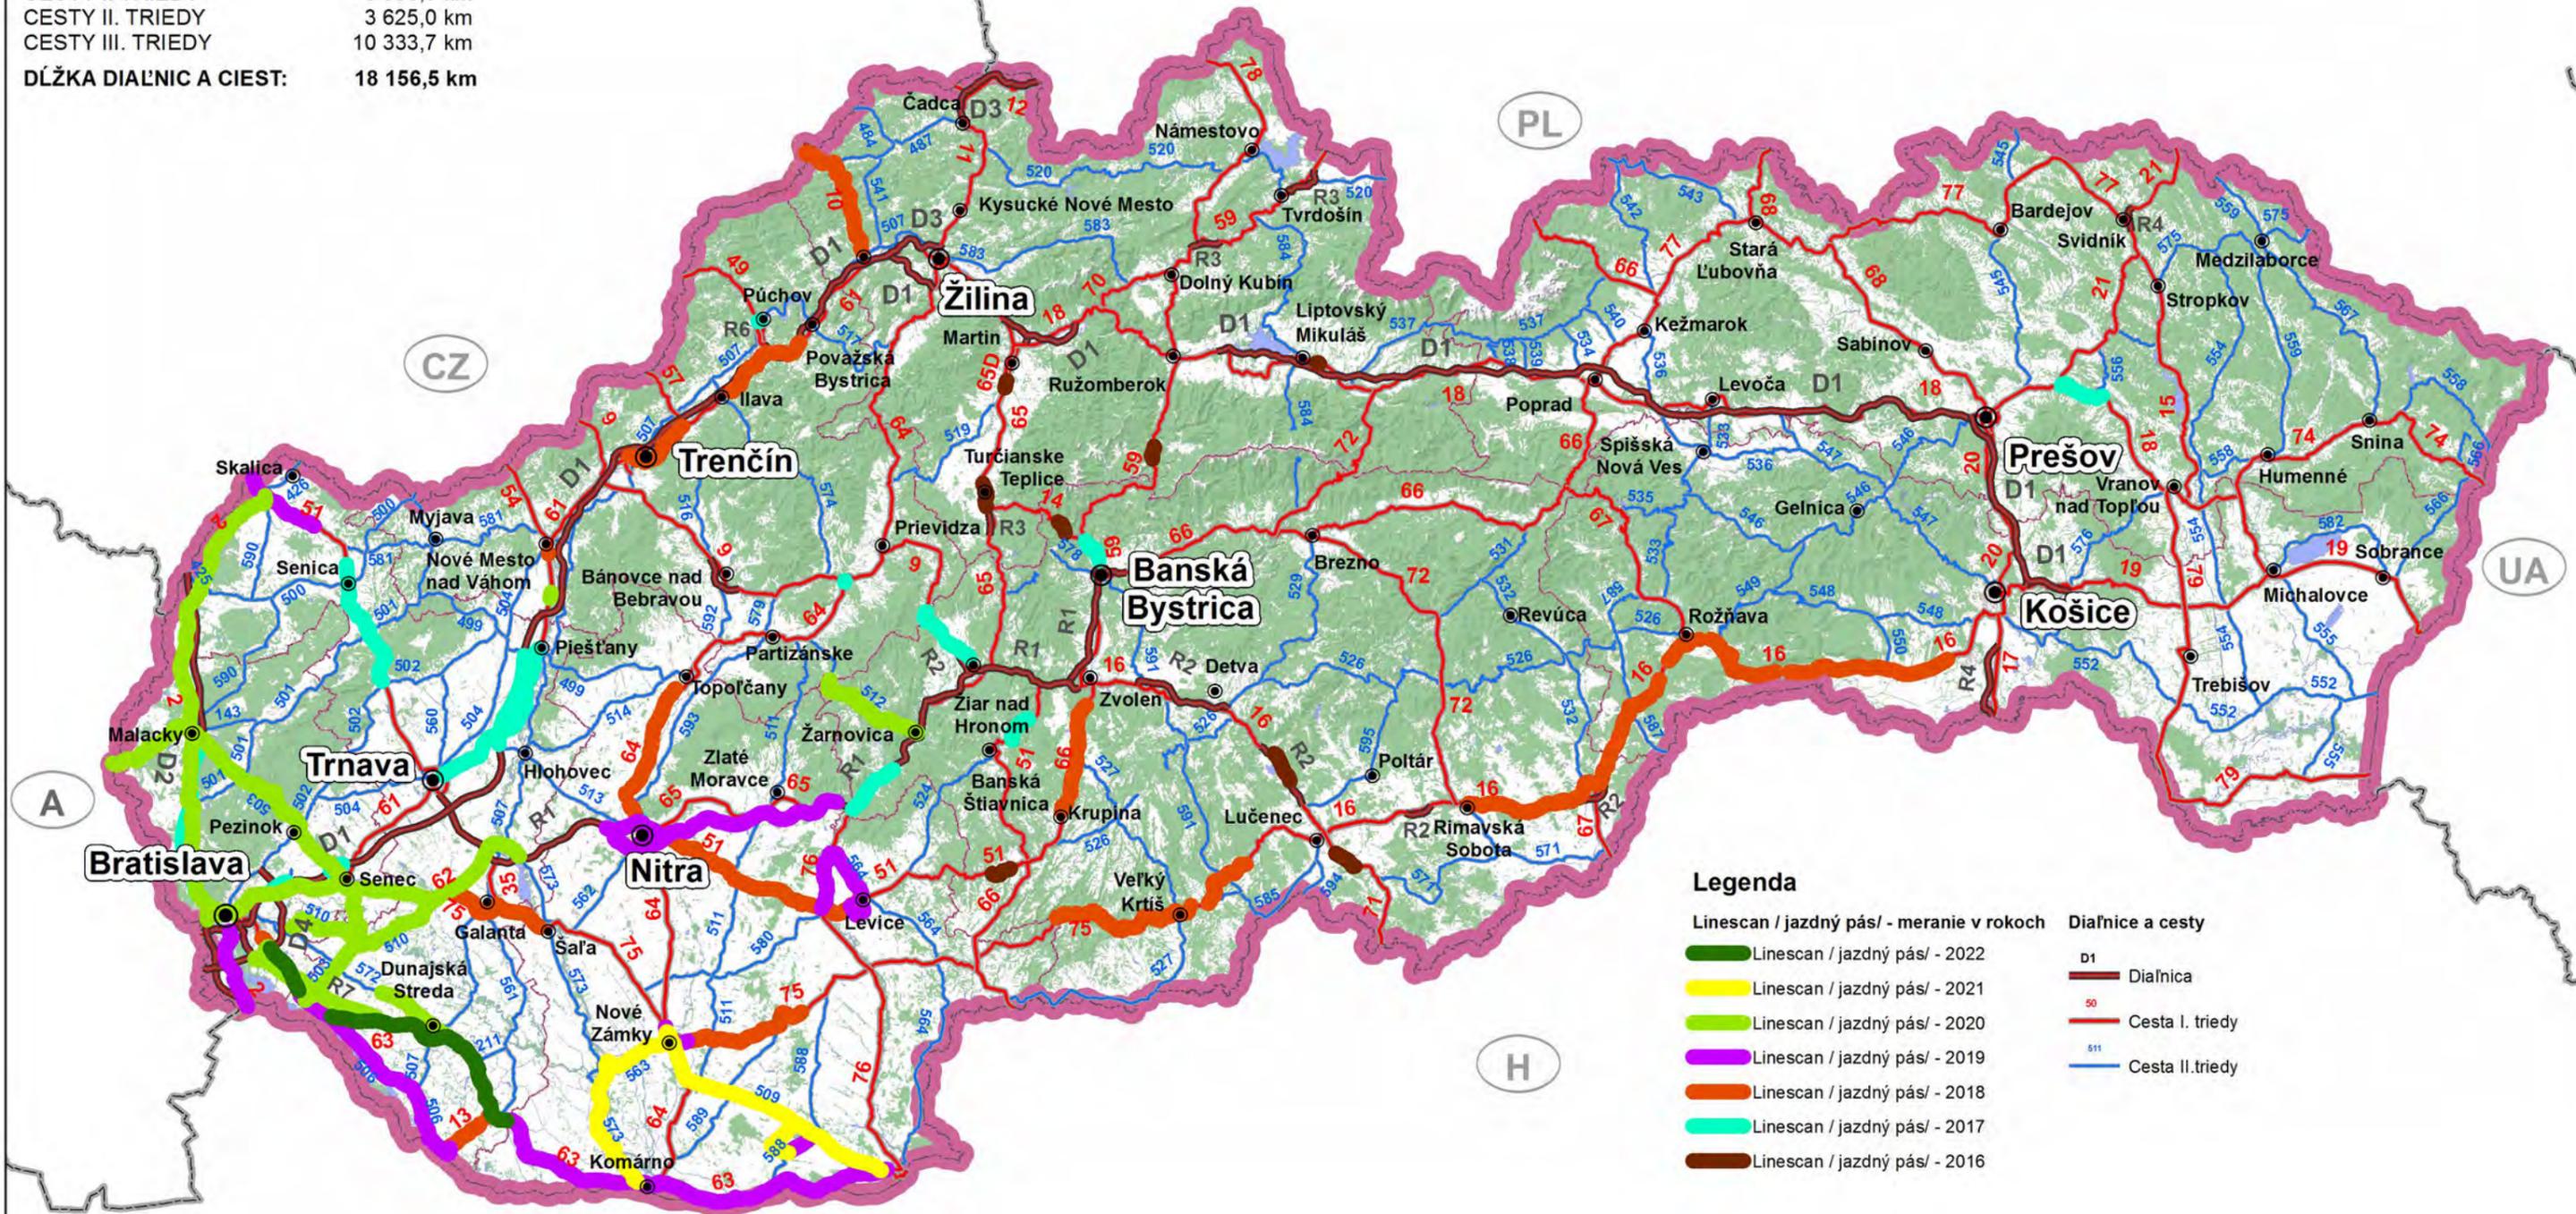
Linescan / jazdný pás/ - meranie v rokoch	Diaľnice a cesty
Linescan / jazdný pás/ - 2022	D1
Linescan / jazdný pás/ - 2021	Diaľnica
Linescan / jazdný pás/ - 2020	50 Cesta I. triedy
Linescan / jazdný pás/ - 2019	511 Cesta II. triedy
Linescan / jazdný pás/ - 2018	
Linescan / jazdný pás/ - 2017	
Linescan / jazdný pás/ - 2016
