SLOVENSKÁ SPRÁVA CIEST

***Celkový prehľad stavu vozoviek
cestných komunikácií
v roku 2004***

SPRACOVATEĽ :	SLOVENSKÁ SPRÁVA CIEST Cestná databanka Útvar Diagnostiky vozoviek
VEDÚCI ÚTVARU :	Ing. Stanislav Skýva
ZODPOVEDNÝ ZA SPRACOVANIE :	Ing. Pavel Stop Ing. Radovan Janeček

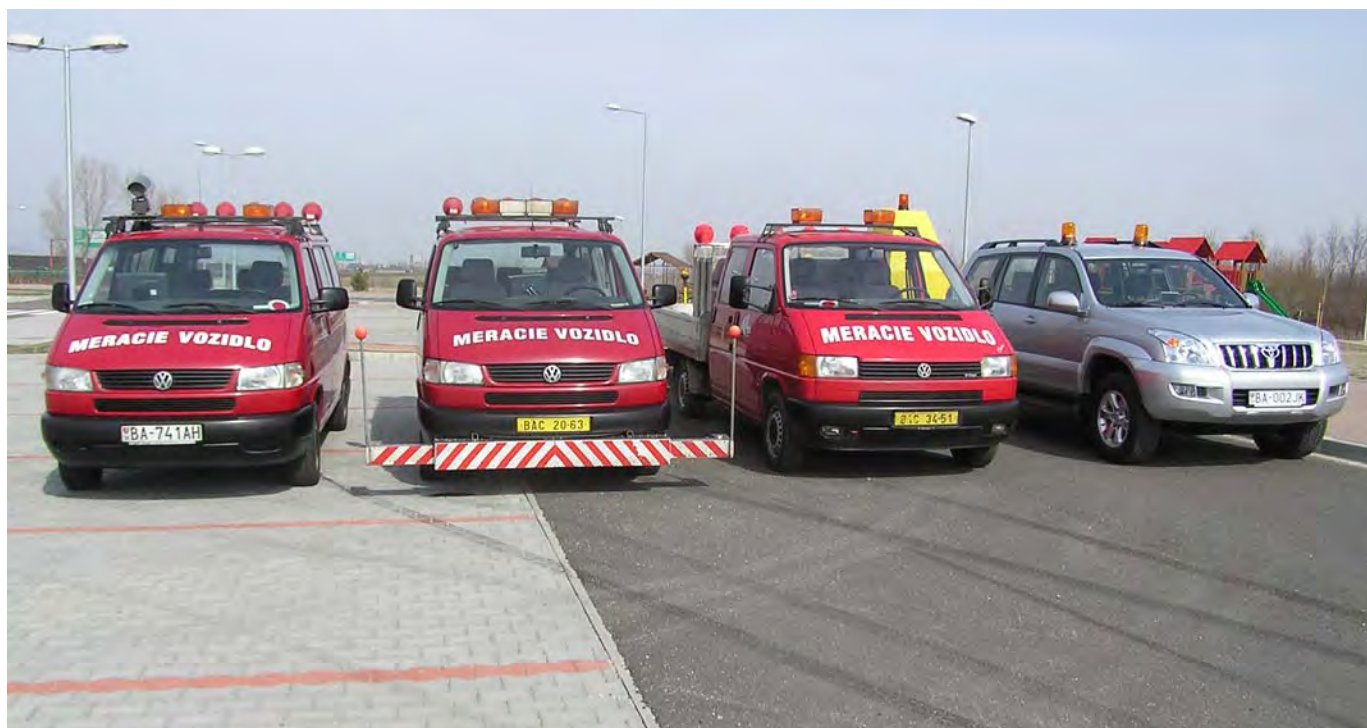
Diagnostická technika Slovenskej správy ciest na diaľničnej odpočívadle Zlaté Piesky

Útvar diagnostiky vozoviek zároveň zabezpečuje spracovanie dát zo zariadení PROFILOGRAPH GE, SKIDDOMETER BV-11 a VIDEOCAR pomocou softvérov určených na spracovanie a prezentáciu dát.

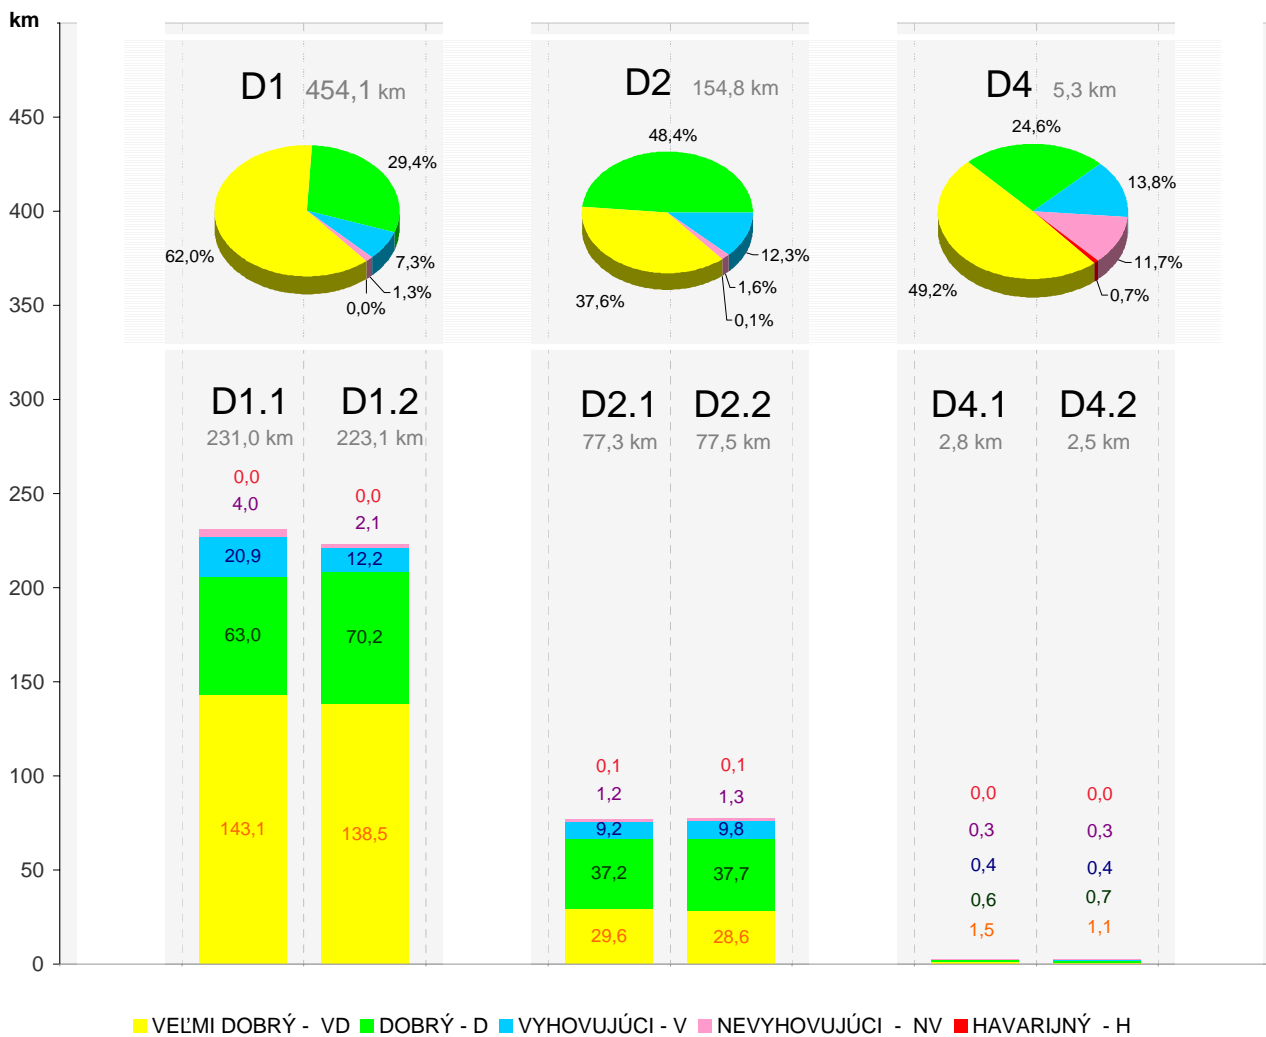
DIAL'NICE z hľadiska pozdĺžnej nerovnosti /IRI/

- stav diaľnic na základe meraní vykonávaných diagnostickou technikou
- rozdelenie podľa orientácie jazdných pásov

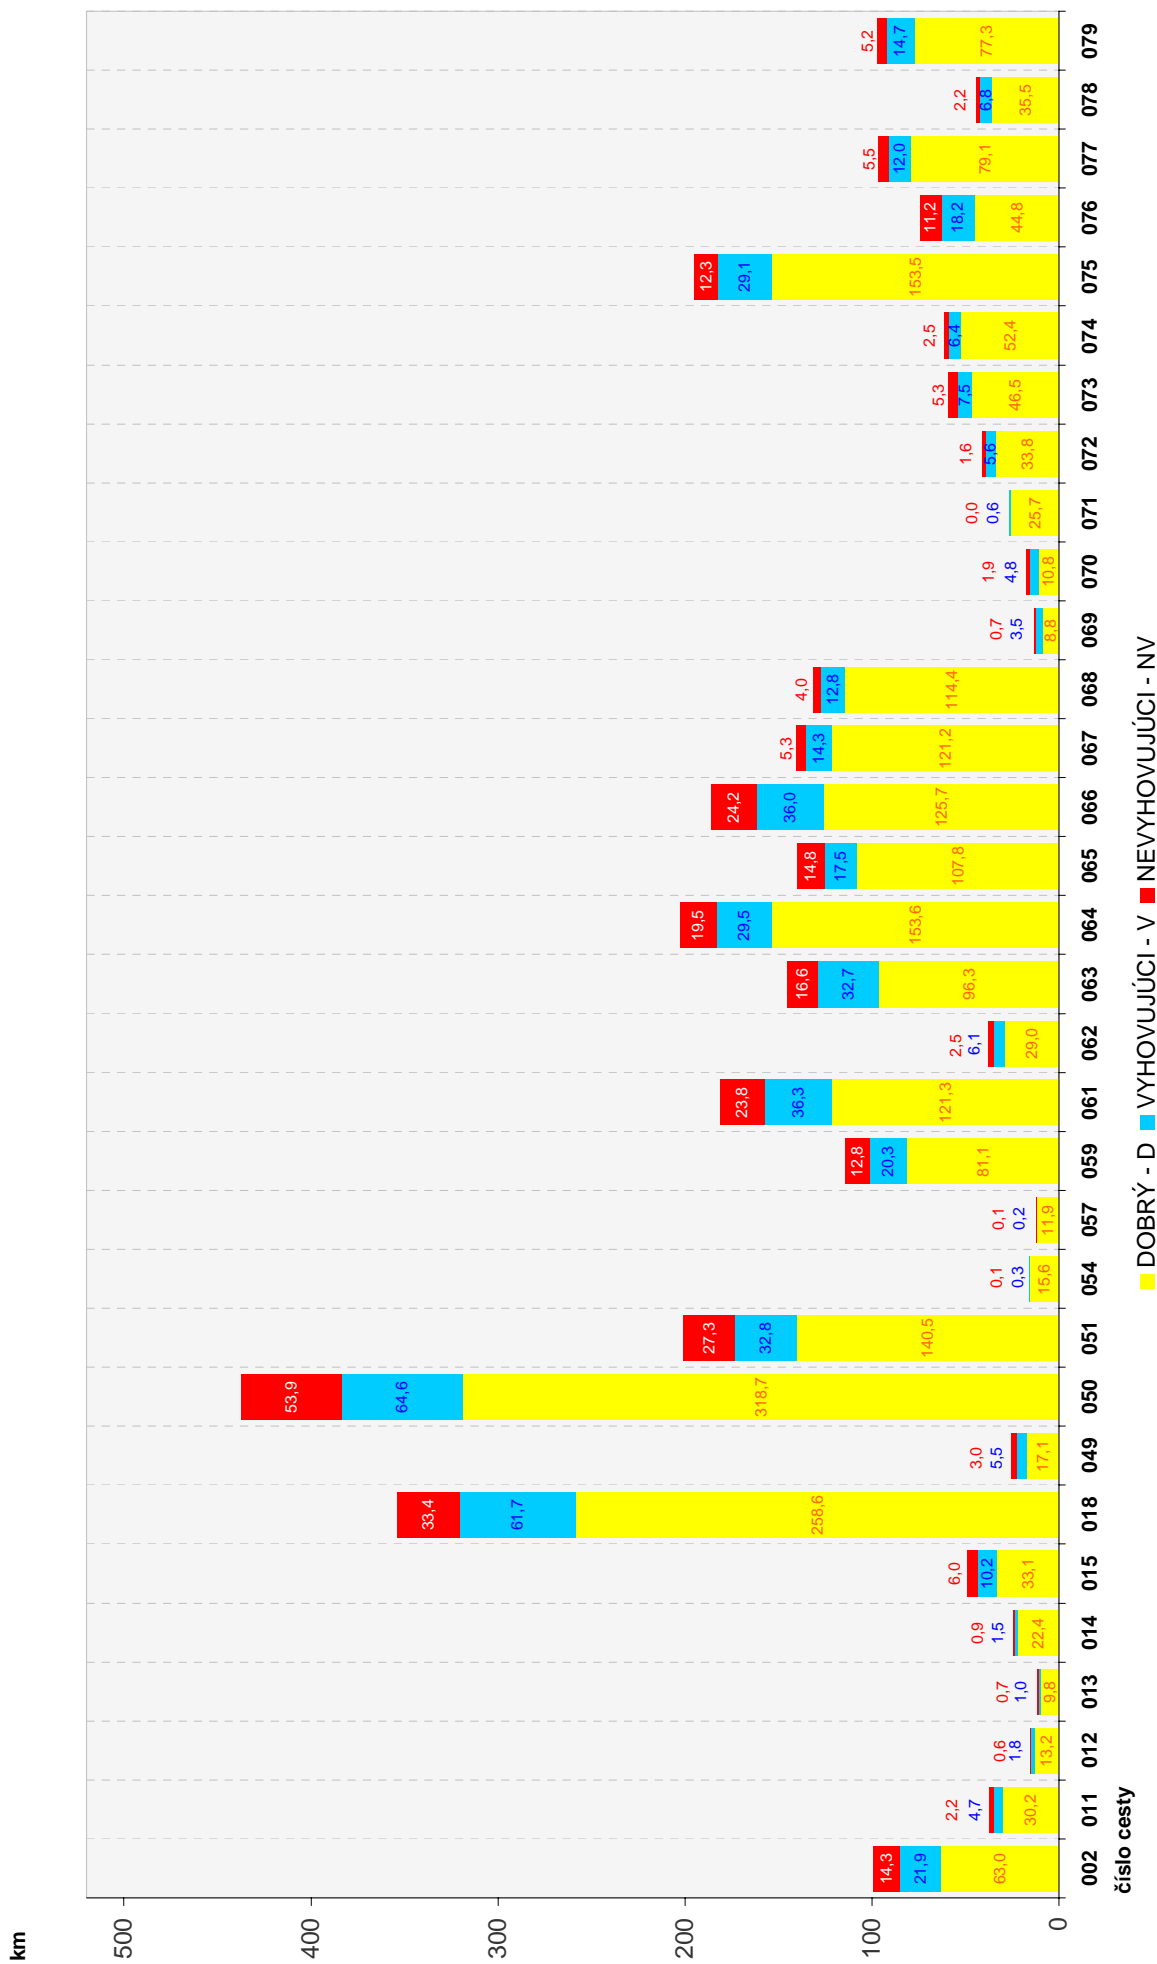
CESTY I. TRIEDY z hľadiska vyjazdených koľají

- stav hodnotených ciest na základe meraní vykonávaných diagnostickou technikou

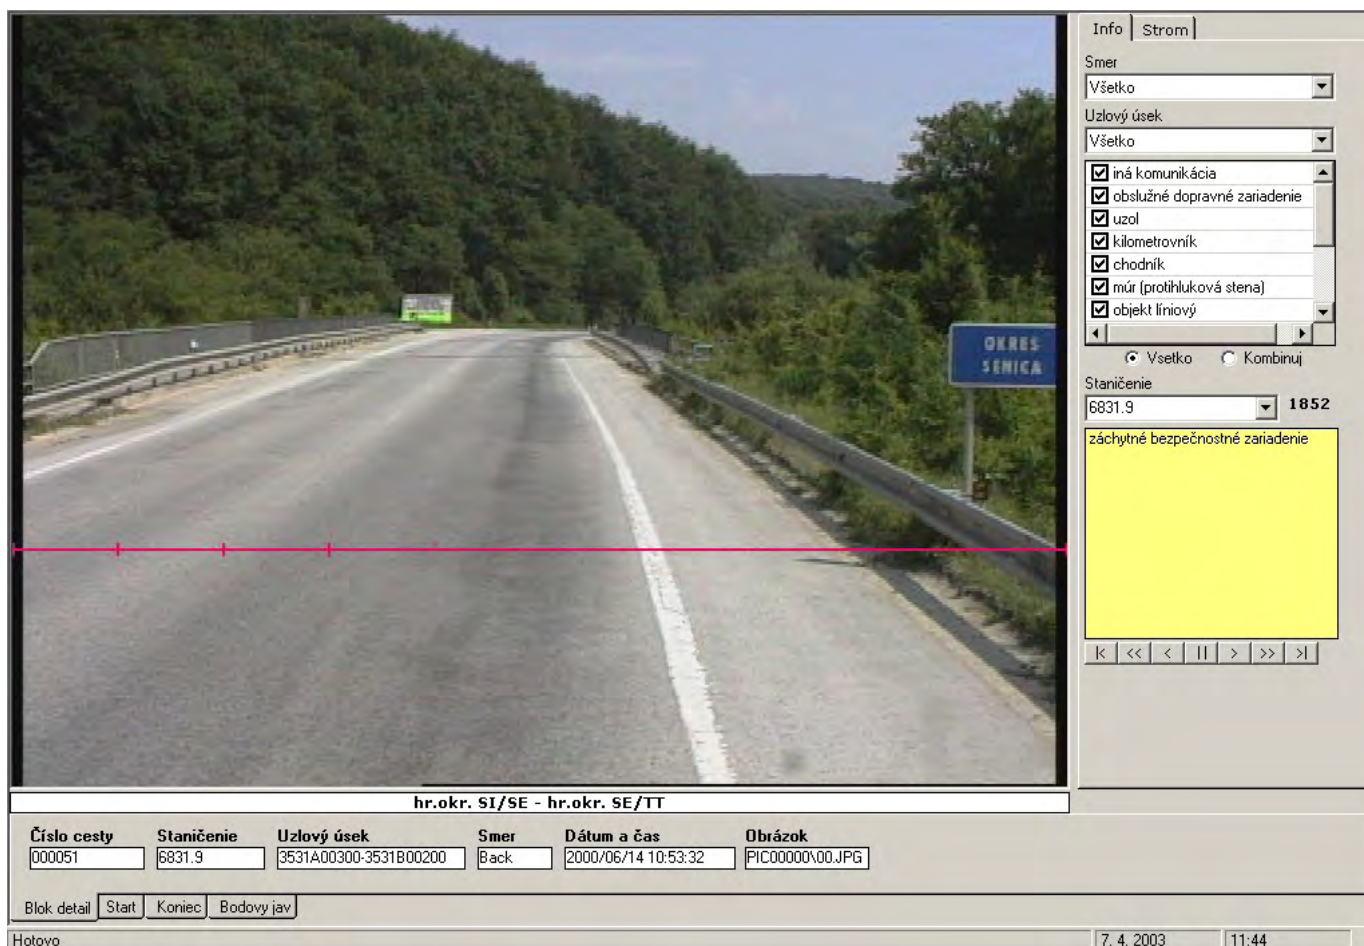
Súbory z Videocar sa pomocou prehliadacieho softvéru SSC VideoCar version 1.0.37 kontrolujú a čistia od chybných záznamov, kontrolujú sa uzlové dĺžky, poloha javov na cestnej sieti, chybové obrázky sa nahrádzajú opravnými digitálnymi fotografiami. Súbory sa zoraďujú podľa ciest, okresov a archivujú sa.

The screenshot displays the SSC VideoCar software interface. The main window shows a video frame of a road with a red line indicating a segment. The right-hand panel contains the following controls:

- Info | Strom
- Smer: Všetko
- Uzlový úsek: Všetko
- Checked items: iná komunikácia, obslužné dopravné zariadenie, uzol, kilometrovník, chodník, múr (protihluková stena), objekt líniový
- Radio buttons: Všetko (selected), Kombinuj
- Staničenie: 6831.9 | 1852
- záchytné bezpečnostné zariadenie (yellow box)
- Navigation buttons: K, <<, <, II, >, >>, >I
