SLOVENSKÁ SPRÁVA CIEST

***Prehľad stavu vozoviek cestných
komunikácií
v roku 2005***

SPRACOVATEĽ :	CESTNÁ DATABANKA Útvar Diagnostiky vozoviek
VEDÚCI ÚTVARU :	Ing. Stanislav Skýva
ZODPOVEDNÝ ZA SPRACOVANIE :	Ing. Pavel Stop Ing. Vladimír Fačkovec Ing. Jaroslav Šimo

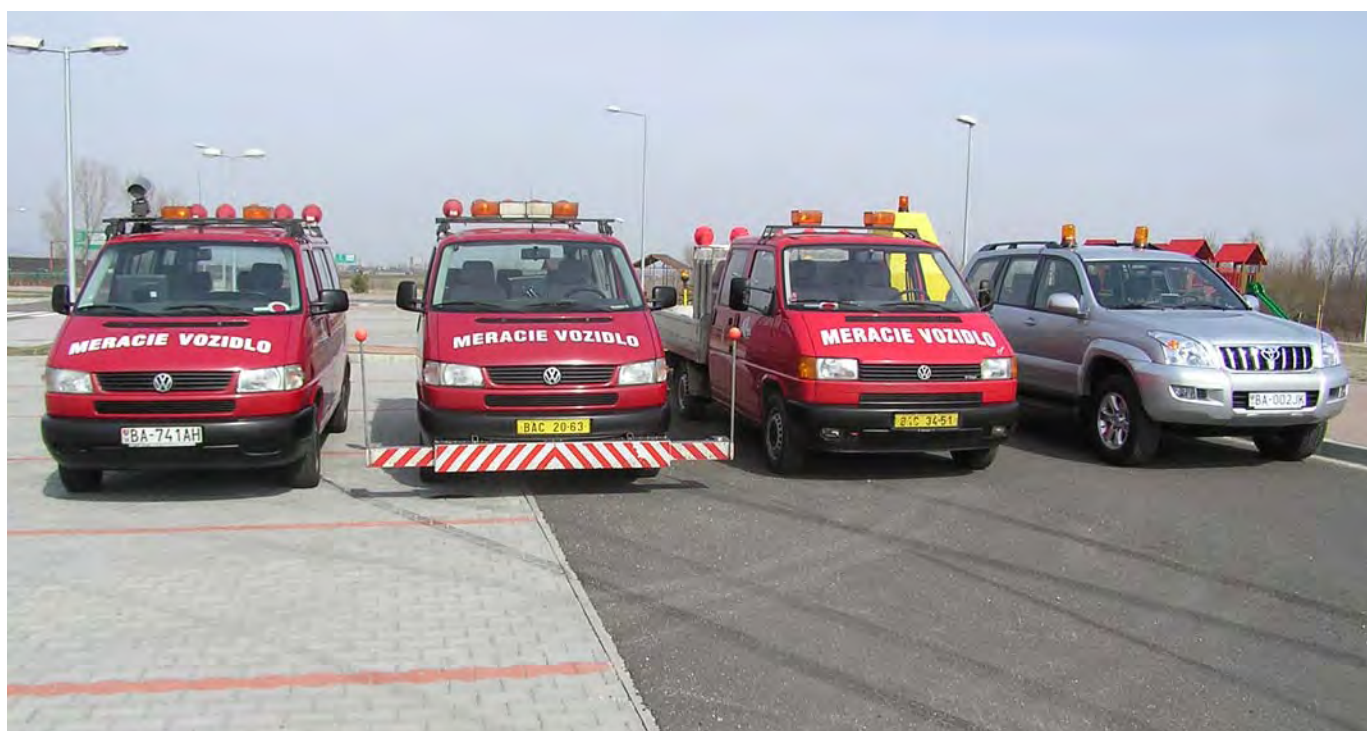
Diagnostická technika Slovenskej správy ciest na diaľničnej odpočívadle Zlaté Piesky

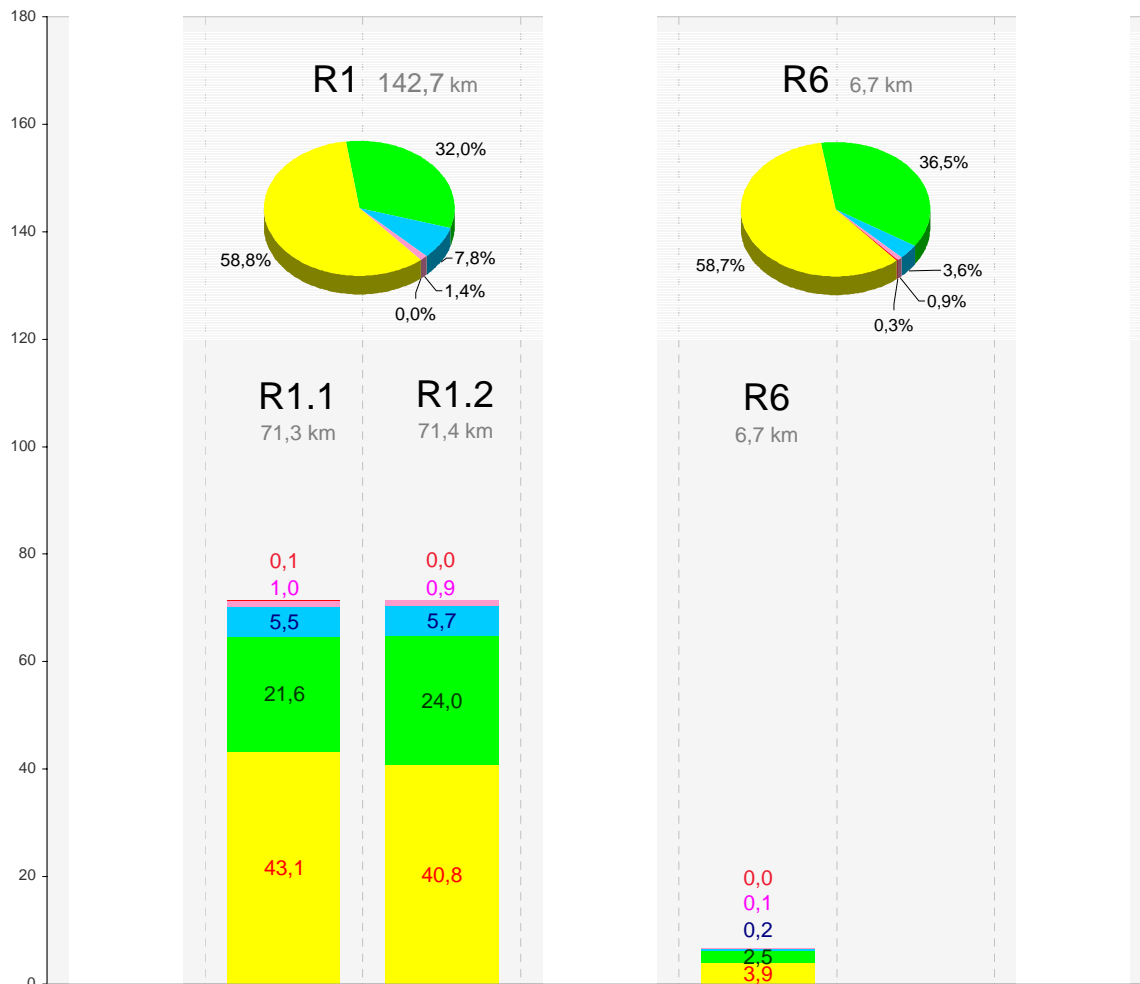
RÝCHLOSTNÉ KOMUNIKÁCIE z hľadiska pozdĺžnej nerovnosti /IRI/

- stav rýchlostných komunikácií na základe meraní vykonávaných diagnostickou technikou

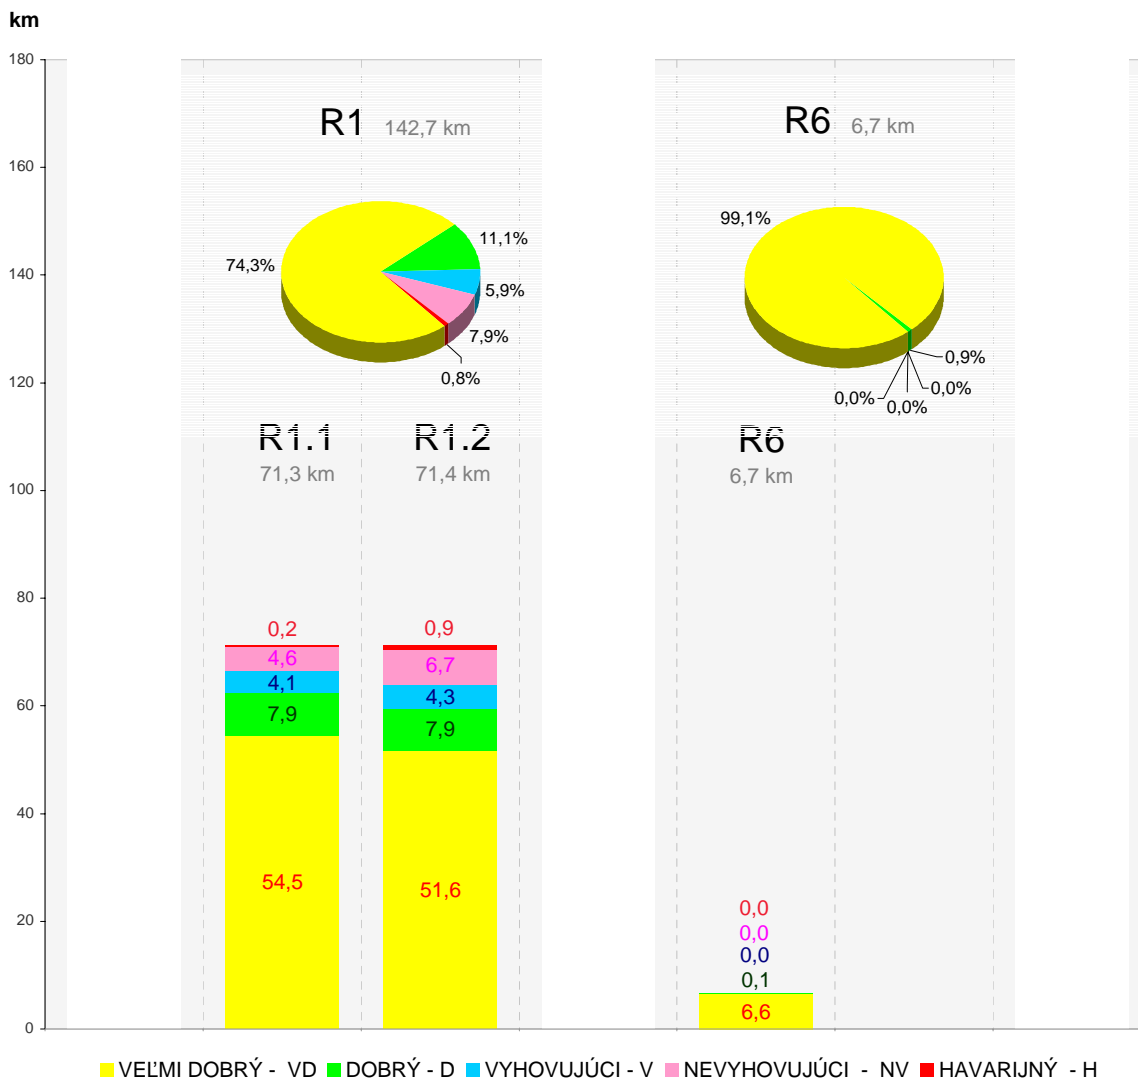
RÝCHLOSTNÉ KOMUNIKÁCIE z hľadiska vyjazdených koľají

- stav rýchlostných komunikácií na základe meraní vykonávaných diagnostickou technikou

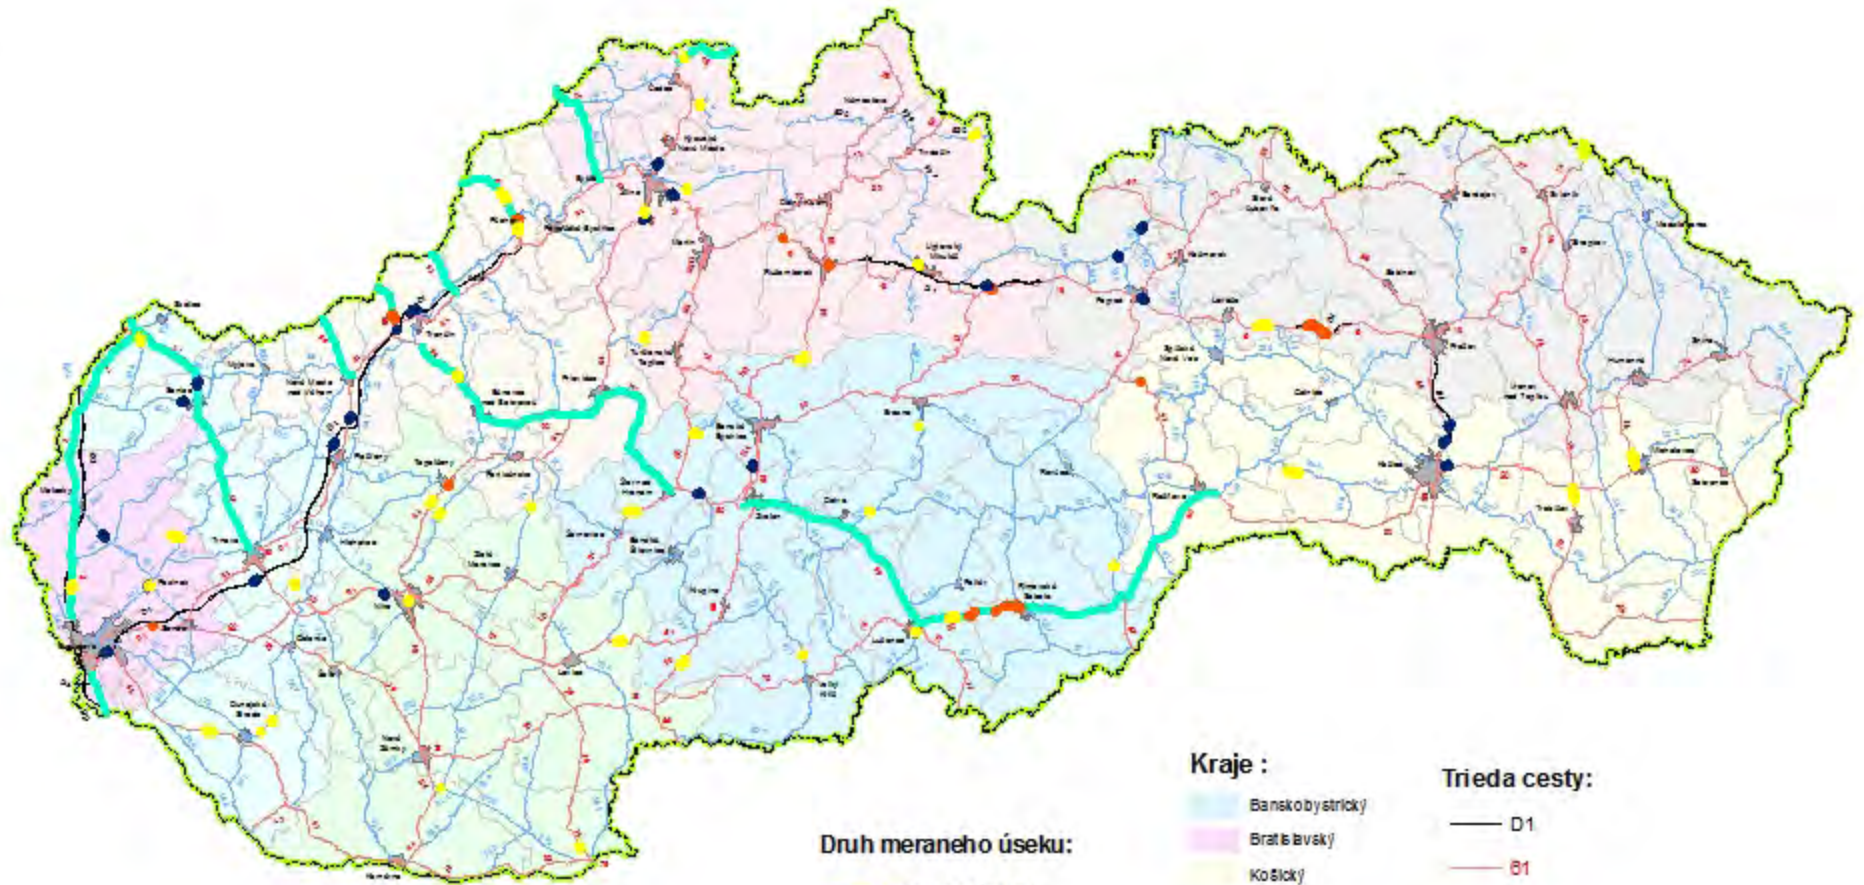
Úseky zmerané meracím zariadením KUAB v roku 2005

vyhľadávacie úseky 200m krok	512,120 km
stavebné úseky 40m krok	50,366 km
dlhodobo sledované úseky 20m krok	42,000 km
ostatné požiadavky	15,383 km
