***Odbor cestnej databanky - 2100***

# **CELKOVÝ PREHĽAD STAVU VOZOVIEK DIALNIC A CIEST SR**

***Stav cestnej siete k: 1.1.2025***

**BRATISLAVA, 2025**

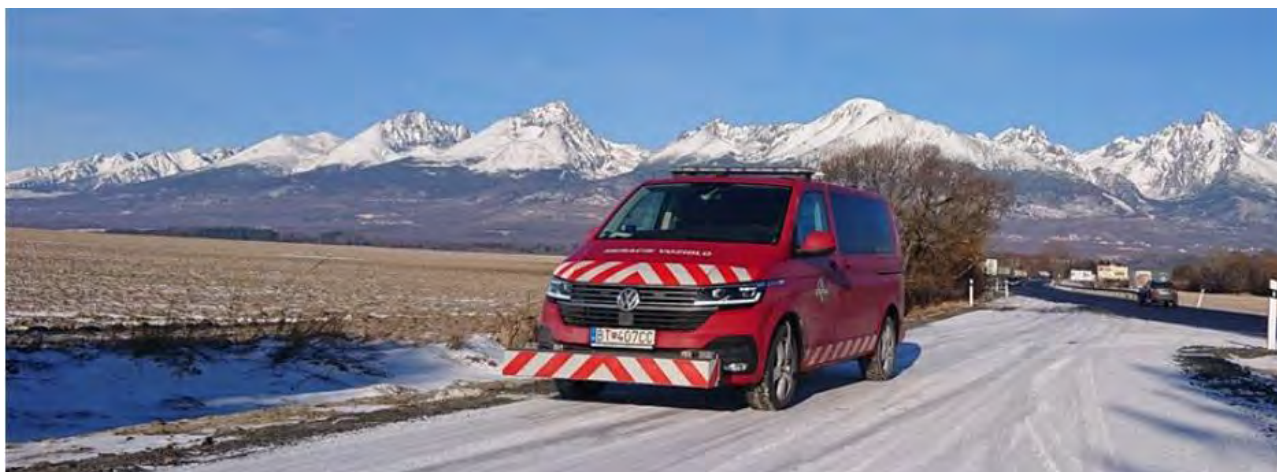
## 2. Profilograph – základné informácie o diagnostickom zariadení

Na meranie a hodnotenie nerovnosti vozoviek v centrálnej technickej evidencii pozemných komunikácií sa používa meracie zariadenie **Profilograph GE** firmy Greenwood Engineering A/S z Dánska, vrátane príslušenstva a firemného softvéru na vyhodnotenie dát. Toto zariadenie na základe snímania pozdĺžnych a priečnych profilov laserovými snímačmi v kombinácii s pokročilými technikami pre zber a analýzu dát poskytuje podrobné informácie o stave povrchu vozovky z hľadiska jej rovnosti. Pre všetky súčasti zariadenia výrobca garantuje triedu presnosti 1.

- vozidlo: VW Multivan
- merací nosník obsahujúci:
  - 16 laserových senzorov
  - 3 akcelerometre
  - 2 gyroskopy + riadiaca jednotka
- odometer/ merač dĺžok v ľavom prednom kolese
- operačná jednotka (na kontrolu systému a okamžitú prezentáciu dát)
- software na kalibráciu zariadenia a analýzu nameraných údajov
- GPS

- šírka meraného priečneho profilu vozovky: 2,70 m pri šírke meracieho nosníka 2,5 m
- rýchlosť počas merania: 20-110 km/h, (optimálna 60 - 80 km/h)
- frekvencia čítania a ukladania údajov: 144 vzoriek/100 mm pri 80 km/h a frekvencii snímania 32 kHz
- presnosť merania hĺbky vyjazdených koľají: 0,05 – 1 mm

- pozdĺžny profil
- pozdĺžna nerovnosť (v jednotkách IRI, APL, PSI)
- priečny profil
- hĺbka vyjazdených koľají
- makrotextúra vozovky (priemerná hĺbka profilu)
- priečny sklon vozovky
- priestorový profil vozovky

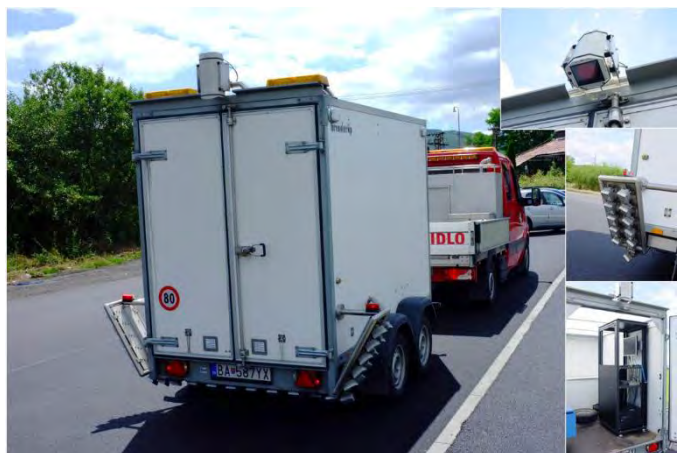
Zariadenie LineScan je navrhnuté na kontinuálne zaznamenávanie digitálneho obrazu povrchu vozovky pri premennej rýchlosti pohybu vozidla. Na zabezpečenie nezávislosti na osvetlení okolia je zariadenie vybavené vysokovýkonným LED osvetľovacím systémom, ktorého výkon je niekoľkonásobne vyšší ako slnečné svetlo. Zariadenie vyžíva tzv. riadkovú kameru, ktorá na rozdiel od klasických kamier nesníma plochu, ale lineárny obraz časti povrchu vozovky. Vysokorýchlostný záznam umožňuje veľmi detailné zobrazenie povrchu vozovky vo vysokom rozlíšení

- procesor CPU Core2Duo,
- RAM (2 x 1) GB,
- klávesnica,
- monitor s rozlíšením (1600 x 1200) bodov,
- Windows XP English,
- softvér RoadView pre záznam a hodnotenie s možnosťou operátorských poznámok a zaznamenávania udalostí pomocou lokalizácie GPS.

V zmysle **TP 053 – Metodika merania a vyhodnocovania stavu povrchu vozovky pomocou zariadenia LineScan** sa vykonáva hodnotenie stavu povrchu vozovky kamerovým systémom LineScan . TP 053 stanovuje metodiku merania a vyhodnocovania stavu povrchu vozoviek pomocou automatizovaného zariadenia LineScan na snímanie povrchu a vyhodnotenia videodát.
